Pathologie des structures en bois

par **Jean-Pierre BIGER**

*Ingénieur de l'École supérieure du bois
Spécialiste en structures bois au Bureau Veritas*

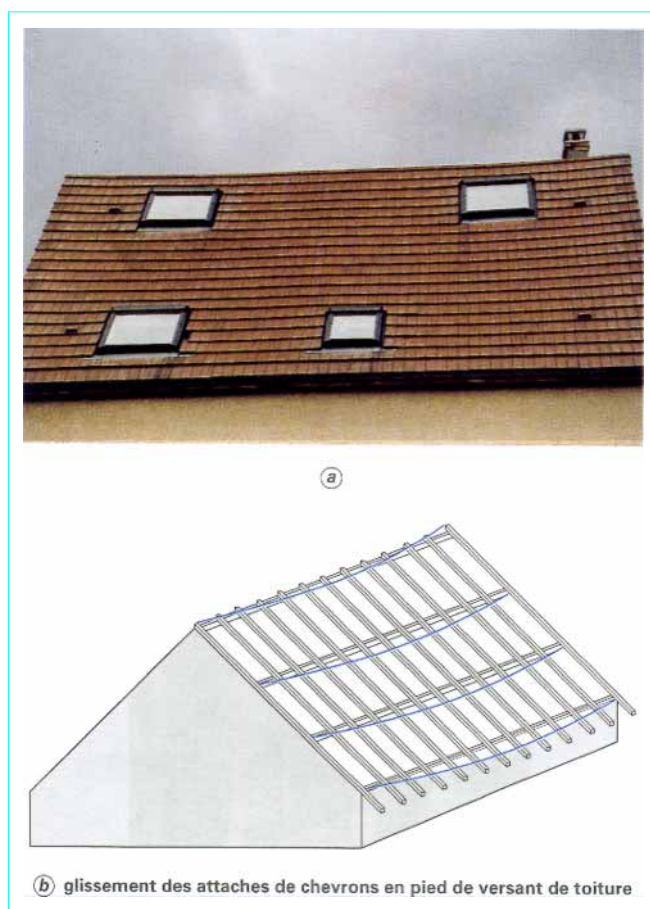
Figure 1 – Déformation de toiture

La déformation de toiture de la figure 1a est presque imperceptible, les rangées de tuiles sont légèrement incurvées vers le bas des versants. Il ne s'agit pas d'un endommagement. Cette toiture permet cependant d'illustrer un défaut de conception ou d'exécution assez répandu pouvant occasionner des sinistres.

Une partie de la charge des versants descend, par compression des chevrons, vers la sablière, et passe à la maçonnerie. Toute faiblesse des fixations des chevrons à la sablière ou de la sablière à la maçonnerie provoque des glissements qui ont pour effets simultanés la diminution de la compression des chevrons et la sollicitation des pannes en flexion transversale (figure 1b). C'est cette flexion transversale des pannes qui incurve les rangées de tuiles.

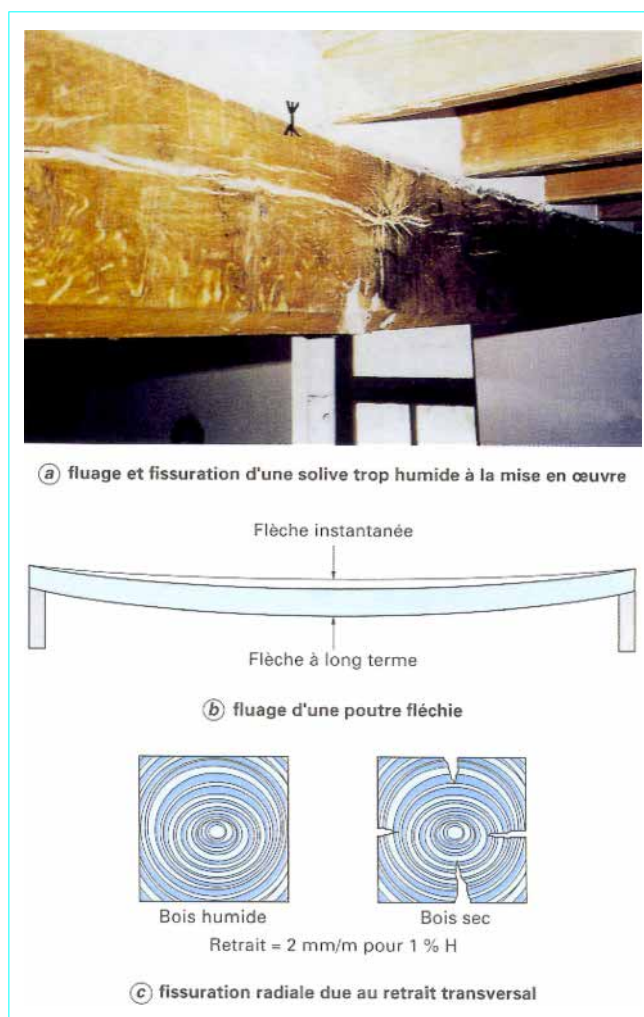
Figure 2 – Déformation et fissuration de solive

La solive de la figure 2a est fortement fléchie, elle est fissurée de surcroît. Il ne s'agit pas des conséquences d'un sous-dimensionnement, mais des effets combinés du fluage et du retrait transversal consécutifs à la mise en œuvre d'un bois excessivement humide.

Le fluage augmente progressivement avec le temps la déformation initiale de flexion, jusqu'à ce qu'elle atteigne sa valeur maximale dite de long terme (figure 2b). L'intensité du fluage dépend des conditions de température et d'humidité, et surtout de leurs variations.

chauffe. La surface extérieure des bois sèche rapidement et se rétrécit, alors que le bois sous-jacent, qui sèche bien plus lentement, s'oppose au retrait superficiel. Des tensions superficielles perpendiculaires au fil du bois provoquent alors la fissuration radiale des bois de forte section (figure 2c).

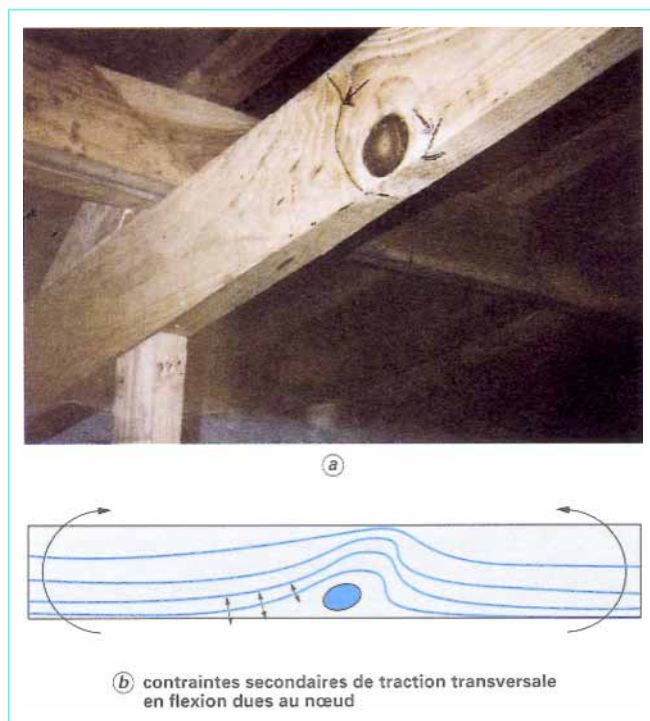
Figure 3 – Rupture de panne causée par un nœud

Les pannes des figures 3 et 4 se sont fissurées et rompues quelques années après leur mise en œuvre. Des transferts de charges sur les éléments voisins ont évité leur effondrement. La fissure de la première panne (figure 3) se situe à proximité d'un nœud de forte taille placé près de la rive.

La fissure de la seconde panne (figure 4) s'est produite dans une zone où la pente de fil est importante. Des défauts tels que les nœuds et l'inclinaison du fil provoquent localement des contraintes de traction transversale représentées schématiquement sur les figures 3b et 4b.

Les principales précautions à prendre sont le tri des bois et la vérification de la conception des assemblages d'après l'expérience de leur comportement *in situ* [1], et au besoin par la voie expérimentale.

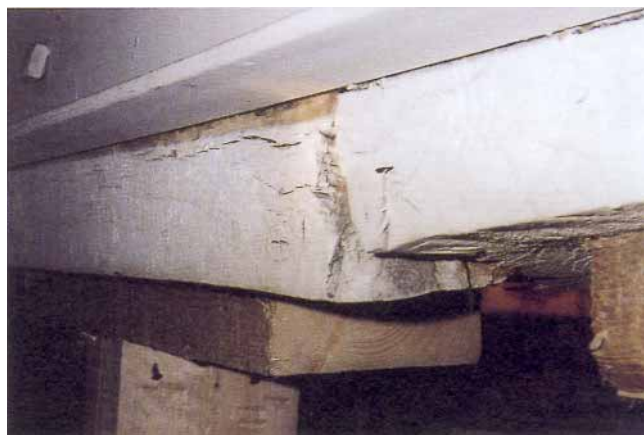
Figure 5 – Rupture différée d'un entrain de ferme

L'entrait de ferme de la figure 5, s'est rompu à l'emplacement d'un nœud de grande taille, plus d'une centaine d'années après sa mise en œuvre.

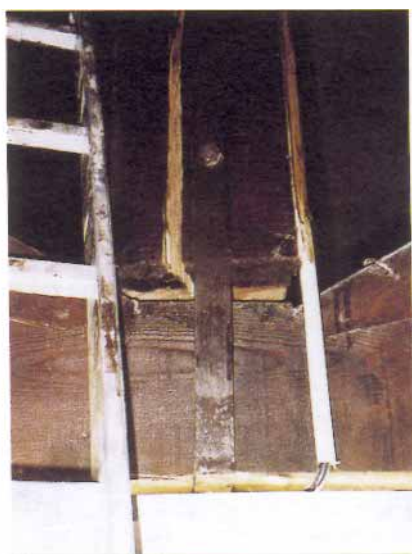
Figure 6 – Rupture d'assemblage

L'assemblage de la figure 6a est l'assemblage du poinçon sur l'entrain d'une ferme latine traditionnelle. L'assemblage s'est ouvert, le poinçon s'est fissuré, et la suspente métallique s'est engravée dans le dessous de l'entrain ; cette rupture est due à une erreur de conception.

L'erreur a été d'attacher les diagonales situées de part et d'autre du poinçon sur l'entrain, ce qui eut pour effet de surcharger la suspente de l'entrain sur le poinçon bien au-delà de sa capacité (figure 6b).

La disposition constructive correcte qui consiste à attacher les diagonales sur le poinçon est indiquée figure 6c, elle évite de surcharger la suspente de l'entrain.

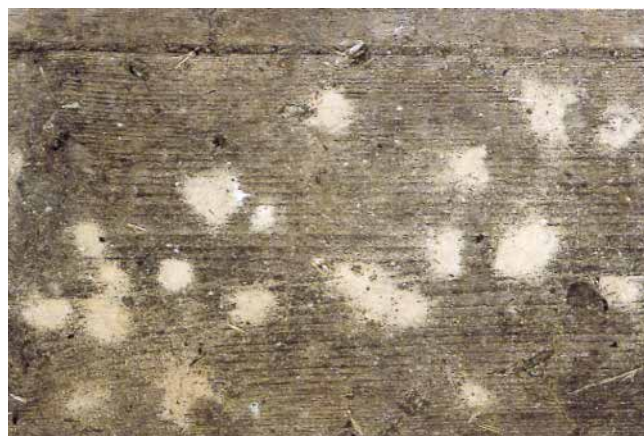
Le plancher en résineux de la figure 7 a subi l'attaque d'un insecte spécialisé dans les essences résineuses : le capricorne. L'extrémité de la poutre en chêne très ancienne de la figure 8 a été dégradée par un autre insecte spécialisé dans les feuillus : le lyctus. Les larves de ces insectes demeurent pendant plusieurs années à l'intérieur du bois, où elles creusent des galeries pour se nourrir, avant de sortir pour se reproduire. Les dégâts causés par les insectes s'accroissent avec le temps, leur cycle de reproduction étant de cinq à sept ans dans les conditions normales. Les précautions à prendre pour prémunir les charpentes contre ces attaques sont de traiter les bois résineux par des produits spécifiques, et de purger l'aubier des bois de chêne.

Figure 7 – Plancher ancien en résineux attaqué par des capricornes

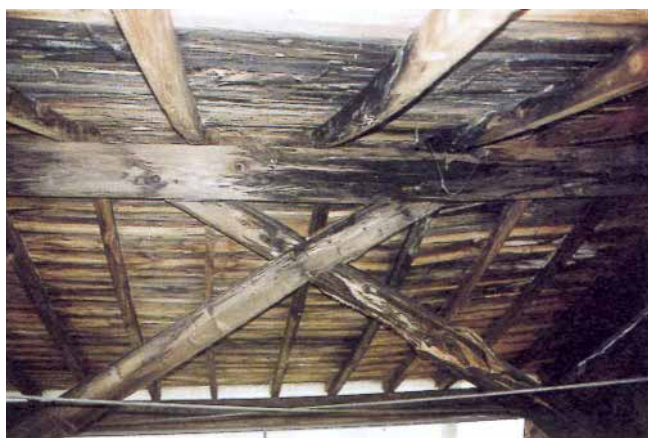
Les éléments de la charpente de la figure 9 sont au bord de l'effondrement. Cette charpente est en service depuis cinquante ans, les infiltrations qui se sont produites à travers la couverture ont créé peu à peu les conditions d'humidité favorables au développement d'un champignon lignivore, la mérulle. Il n'est resté finalement de choix qu'entre des réparations considérables ou le remplacement du bâtiment. Le traitement préventif des bois, la surveillance et l'entretien des toitures, sont des précautions indispensables à leur conservation.

Figure 9 – Pannes et croix de contreventement en phase finale de dégradation par la mérule

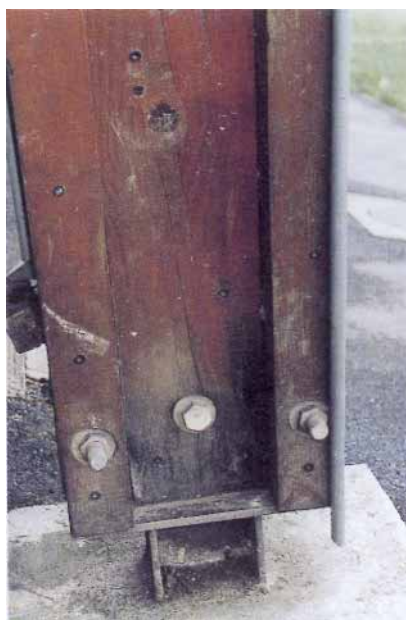
Les pieds de poteaux de la figure 10 sont situés à l'extérieur du bâtiment. Ils ont été exposés à la pluie, qui a fourni l'humidité nécessaire au développement de la mérulle. Ces pieds de poteaux ont été traités par injection de bore afin de stopper l'attaque de la mérulle, et protégés de l'humidité par un capotage. La durabilité effective des bois réputés naturellement résistants (cœur de pin sylvestre) ou des bois traités spécialement à cet effet dépend beaucoup des conditions climatiques locales et de leur exposition aux intempéries. Dans les situations exposées, la protection des bois par capotage ventilé est une bonne précaution.

Figure 10 – Pieds de poteaux extérieurs traités par injection de bore et protégés

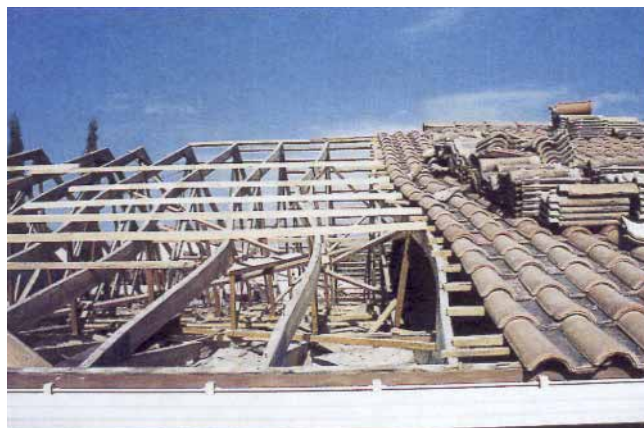
Le cas de flambement de fermettes de la figure 11 est typique. Les règles professionnelles de conception et de calcul qui furent applicables jusqu'à la publication du DTU 31.3 en mai 1995 ont été respectées, la mise en œuvre n'est pas en cause. L'erreur d'appréciation du mode de flambement transversal qui est à l'origine de ce sinistre est en effet imputable aux règles professionnelles elles-mêmes [4].

Ces règles reposaient sur l'hypothèse d'un mode de flambement à nœuds fixes correspondant à des longueurs de flambement ℓ_f très courtes, égales à l'entre-axes e_1 des liteaux de couverture (≈ 30 cm) dans les cas où la stabilité de la charpente était reprise par la maçonnerie des pignons (figure 12a) ou bien à l'entre-axes e_2 des fermettes (de 60 cm à 120 cm) dans les cas où la stabilité de la charpente était due à son contreventement (figure 12b). Cette hypothèse erronée était basée sur l'idée que l'intersection des liteaux avec les fermettes et les dispositifs de stabilité constituaient des points fixes.

Figure 11 – Flambement réel de fermettes

De nouvelles dispositions constructives comportant la mise en œuvre, sous les versants de toitures, de diagonales de contreventement continues, de lisses filantes aux nœuds de triangulation des arbalétriers, d'entretoises entre les pieds de fermes, l'emploi de bois plus épais au-delà de 12 m de portée, complétées par des longueurs de flambement de calcul plus raisonnables, ont été adoptées par le nouveau DTU 31.3 (figure 16).

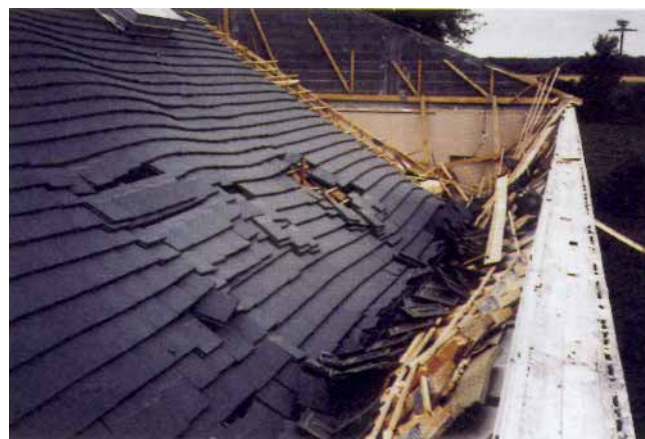
En réalité, ces intersections ne sont pas des points fixes, car les nombreux assemblages cloués qu'ils comportent ne sont pas rigides, ils subissent des glissements élastiques ou même plastiques (figure 13). De la souplesse est ainsi introduite dans les dispositifs de stabilité, de sorte que l'on se trouve confronté à des phénomènes de flambement en milieu élastique (figure 14). Ce flambement est d'autant plus redoutable que le bâtiment est long et que la distance entre stabilités est grande. L'effondrement montré sur la figure 15 s'est produit sur un bâtiment commercial long de 30 m, sous charges permanentes, deux ans après sa construction.

Figure 15 – Effondrement d'une charpente en fermettes sous charges permanentes, deux ans après sa construction

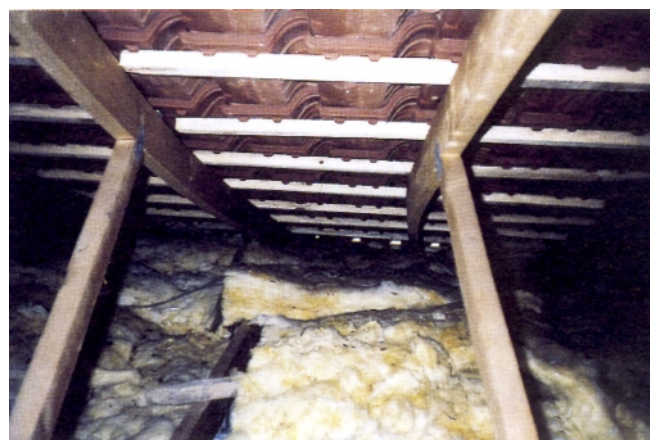
Figure 13 – Glissement et arrachement des pointes aux joints de liteaux

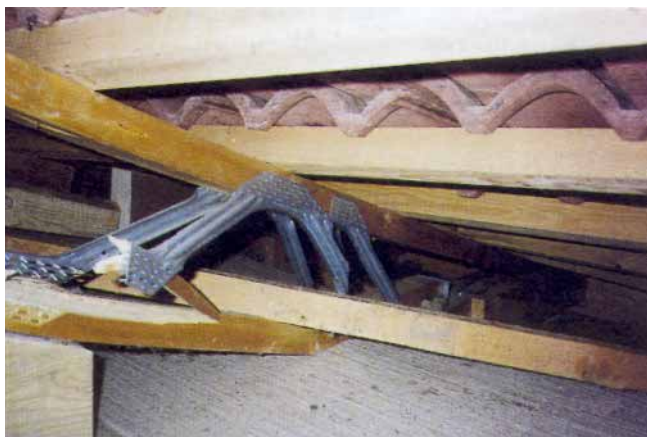
La poutrelle brisée de la figure 17 est un pied de ferme de maison individuelle. Cette ferme est constituée de deux arbalétriers, formés chacun d'une poutrelle triangulée à membrure bois et diagonales métalliques. L'extrémité de la membrure inférieure de l'un des arba-

létriers s'est rompue, ses diagonales métalliques ont été arrachées. L'appui de cette poutrelle est éloigné du nœud de triangulation, ce qui induit un moment secondaire défavorable. Cette erreur de conception est à l'origine de la rupture. L'utilisation de ces poutrelles est plus délicate que celle des éléments de charpente traditionnelle, elle nécessite l'étude des détails constructifs.

Figure 17 – Rupture de poutrelle à membrures bois

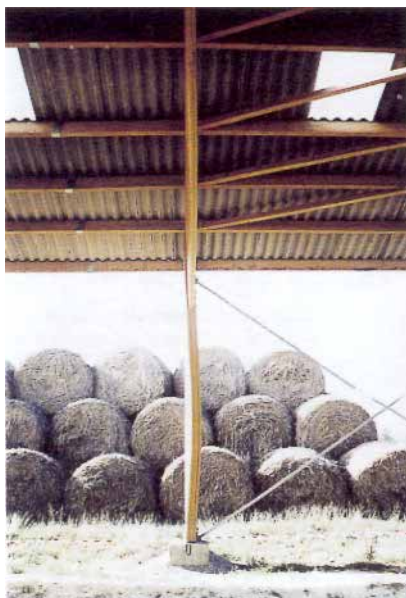
Le portique de la figure 18 est constitué d'éléments composés à partir d'une nouvelle sorte de contreplaqué à fil parallèle (*Laminated Veneer Lumber*) d'origine finlandaise. La traverse est composée de deux épaisseurs de 36 mm de LVL clouées l'une sur l'autre. Les poteaux sont formés par des caissons cloués dont les flancs sont également constitués par du LVL. Le déversement résulte ici de l'insuffisance de densité du clouage réunissant les deux plaques de LVL composant la traverse et constituant les flancs des poteaux. Ce défaut a pour effet de les assouplir en flexion transversale et en torsion, et par voie de conséquence de les exposer au déversement. Les nouveaux matériaux dérivés du bois sont plus performants, mais leur emploi exige en contrepartie une meilleure définition des détails d'assemblages et une fabrication plus soignée qu'à l'ordinaire.

Figure 18 – Déversement de portique en LVL (*Laminated Veneer Lumber*)

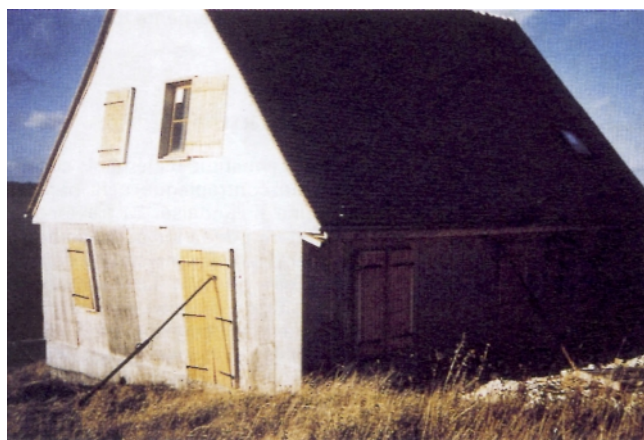
Figure 19 – Instabilité des murs d'une maison à ossature bois

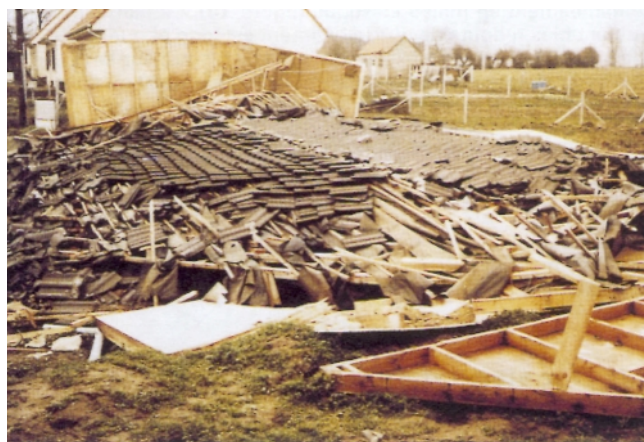
Les décombres de la figure 20 sont ceux d'une maison en ossature bois qui s'est effondrée la veille de la remise des clefs, à la suite d'une rafale de vent à 90 km/h. Il s'agit là encore d'un défaut de conception de la stabilité d'ensemble de la construction. Le contreventement de la charpente en fermettes était certainement insuffisant, tant dans le plan des arbalétriers que dans celui des entrails.

Figure 20 – Effondrement d'une maison à ossature bois

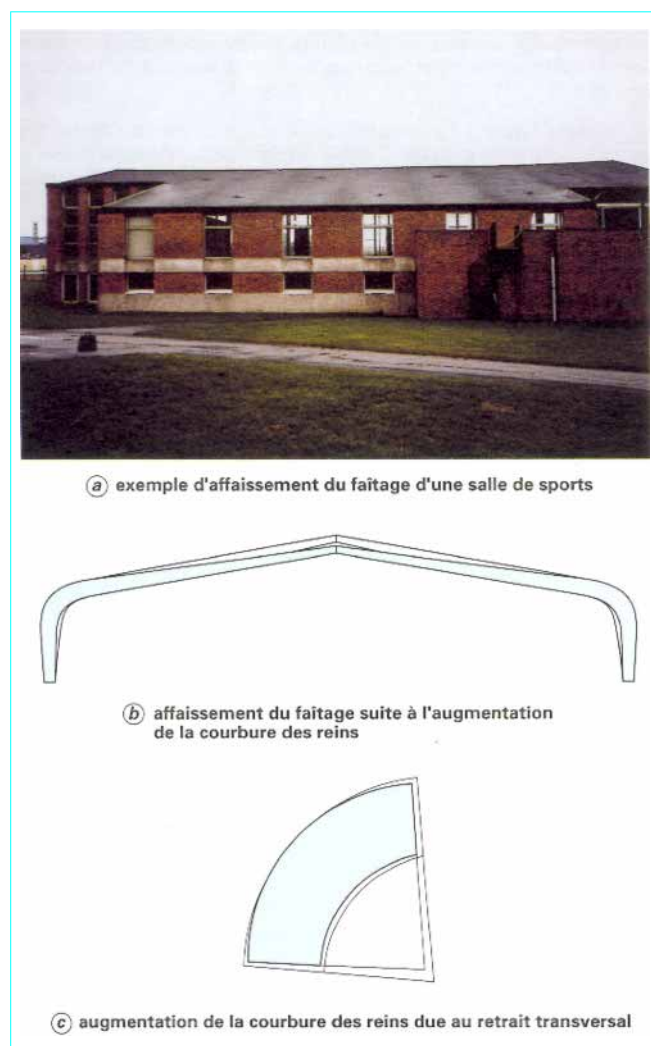
L'allure des portiques à reins courbes est représentée sur la figure 21b, ainsi que la déformation concomitante à l'affaissement du faîtage. D'après l'analyse présentée par G. Lyot [6], le retrait transversal a pour effet de rapprocher l'intrados de l'extrados des reins des portiques, alors que les variations des longueurs des arcs correspondants sous l'effet du retrait longitudinal sont négligeables (figure 21c). C'est ce qui provoque l'augmentation de leur courbure, et par voie de conséquence l'affaissement du faîtage. On peut éviter ces désordres moyennant un meilleur séchage préalable des lamelles et une correction anticipée des déformations d'autocintrage prévisibles par le calcul.

Figure 21 – Autocintrage de reins de portique

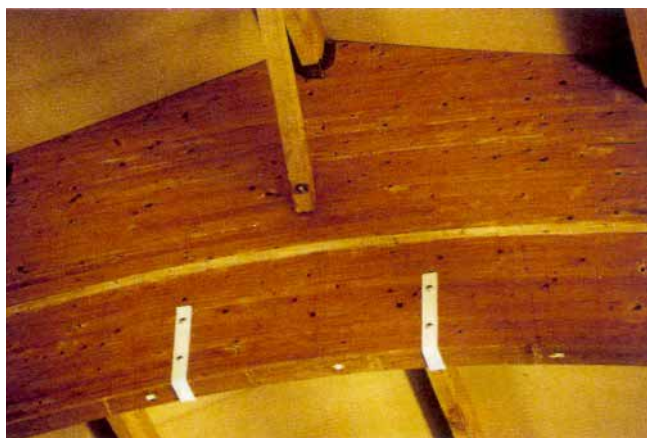
Figure 22 – Réparation de poutre courbe fissurée

Les réparations consistent en l'injection de résine dans la fissure, associée à la mise en place de tiges de renfort transversales scellées ; c'est le cas de la poutre de la figure 22.

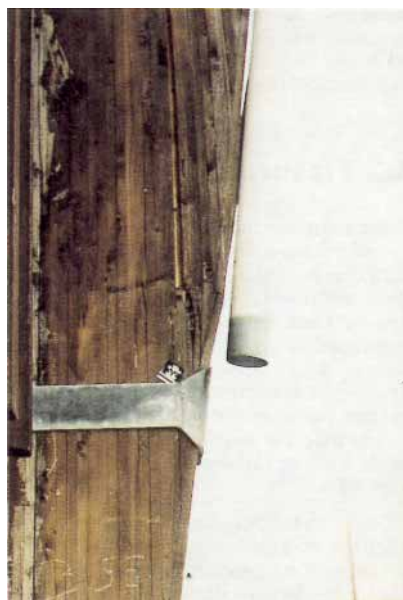
Un autre cas de fissuration provoquée par les contraintes de traction transversale et les contraintes de cisaillement est illustré par la figure 23 [8]. Les pieds de ces arcs en lamellé-collé à inertie rapidement variable comportent des lamelles tranchées, ils sont situés à l'extérieur. Leur exposition aux intempéries favorise la fissuration. Une conception correcte de ces pieds d'arcs voudrait que leur inertie varie plus doucement, et aussi qu'ils soient situés à l'intérieur du bâtiment.

Figure 23 – Pied de poteau avec lamelles tranchées

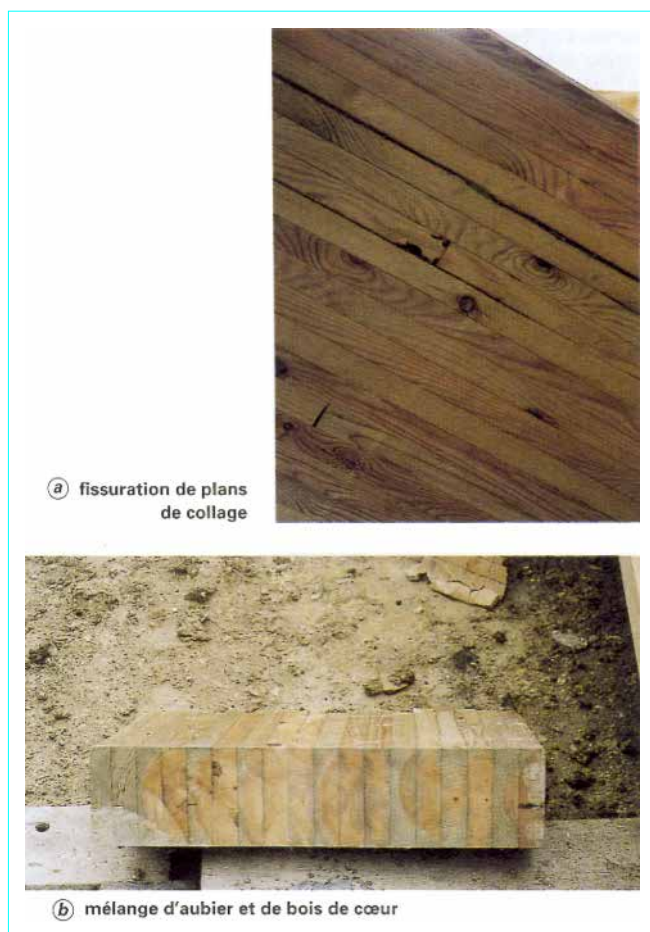
L'arc de la figure 24a présente une fissuration plus ou moins profonde des plans de collage. C'est le résultat de l'utilisation hâtive de pin sylvestre traité comportant une forte proportion d'aubier humidifié par le traitement (figure 24b).

Figure 24 – Fissuration des plans de collage

La prévention de ce type de désordres repose soit sur la sélection de bois sans aubier, soit sur le recours à une opération de séchage et de stabilisation supplémentaire des bois traités, avant collage.

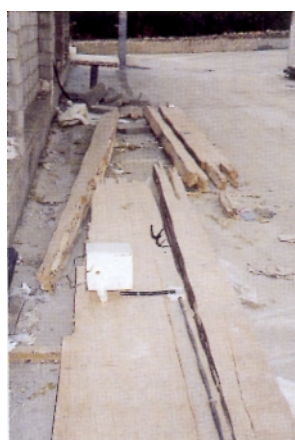
Lorsque la souplesse de la poutre est excessive (figure 26a), ce processus s'amplifie jusqu'à l'effondrement. Les défauts de collage (figure 26b) et les défauts d'aboutage (figure 26c) peuvent, en affectant la rigidité et la résistance des poutres, en accroître dangereusement la sensibilité aux charges hydrostatiques. Bien que les Règles ne le préconisent pas (on trouve quelques indications dans l'Eurocode 5. Document d'application nationale), il est recommandé de vérifier par le calcul que l'amplification des flèches et des contraintes demeure acceptable. Les défauts de collage et d'aboutage doivent être éliminés par un contrôle de la qualité de la fabrication.

(a) effondrement de poutre
à la suite d'une pluie d'orage

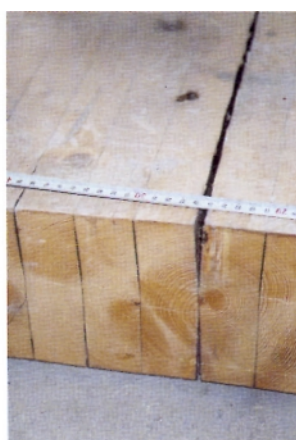
(b) défaut de collage ; poutre
identique à celle de la figure 26a

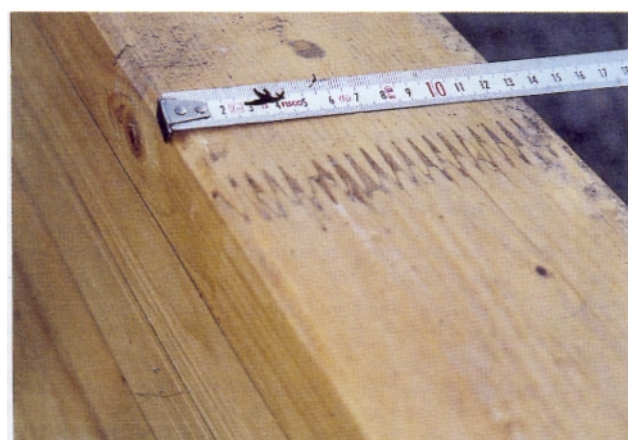
(c) défaut d'aboutage affectant une poutre identique
à celle de la figure 26a

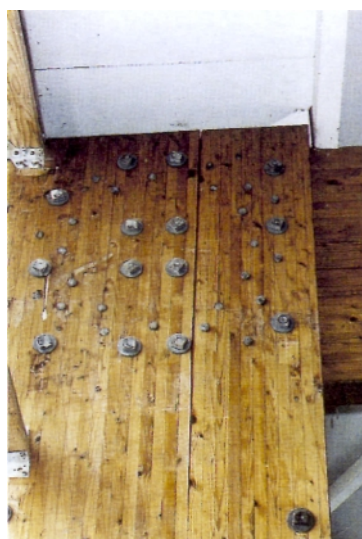
Aux angles des portiques, le retrait transversal des poteaux est gêné par la traverse et inversement, c'est ce qui provoque des fissures semblables à celles que l'on voit sur la figure 27. Cela peut être évité par des précautions supplémentaires, un séchage convenable des bois avant collage, un contrôle du collage, et l'adjonction de plaques ou de tiges de renfort collées [9]. Des essais récents mettent en évidence l'influence de la distribution des contraintes de traction transversale et de cisaillement dans les couronnes de boulons [10].

Figure 27 – Assemblage d'angle de portique fissuré

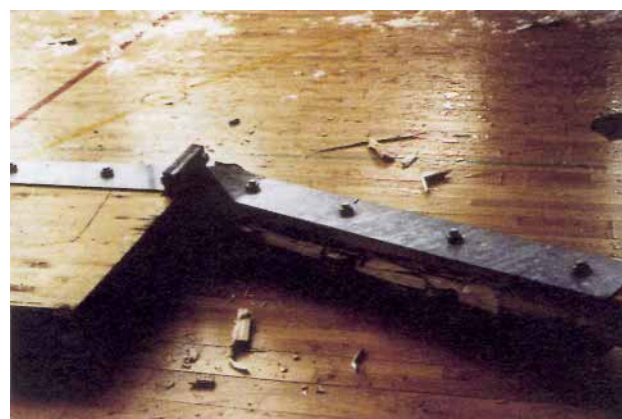
L'effondrement partiel de la charpente de la figure 28 s'est produit deux ans après sa construction, à la suite d'une chute de neige sans caractère exceptionnel. Le concepteur avait prévu de compléter les éclisses du joint de continuité destinées à reprendre l'effort de flexion en disposant plusieurs anneaux de charpente dans le plan du joint. Ces anneaux ont été omis lors de l'exécution en atelier, leur absence étant par ailleurs visuellement indétectable sur chantier.

**Figure 28 – Effondrement partiel de la charpente
d'une salle de sports**

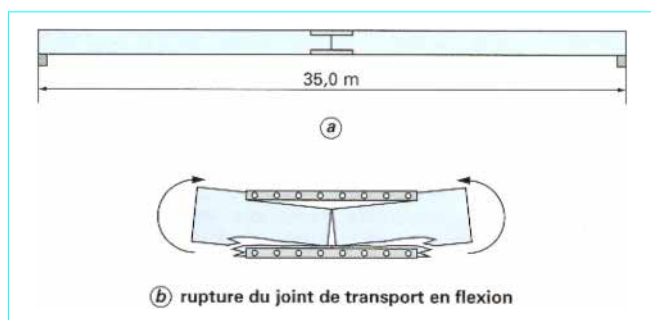
La poutre de la figure 29a comporte un joint de transport en son milieu, elle s'est effondrée sous une surcharge de neige à peine supérieure à la normale. Il s'agit d'un sinistre réglementaire dont l'analyse est due à G. Vidon [11]. La reconstruction de cette poutre a été subordonnée à une vérification expérimentale en vraie grandeur. La ruine expérimentale a eu lieu sous un niveau de chargement tout à fait comparable à celui du sinistre ; la figure 29b montre le processus de rupture observé lors de l'essai. La rupture commence par la fissuration du bois dans des plans tangents aux anneaux de charpente qui attachent les extrémités de la poutre aux éclisses. Ces fissures sont initiées par des contraintes de traction transversale induites par la rotation relative entre les extrémités de poutre et les éclisses. Cette rotation provient du glissement des assemblages sous l'action des efforts de reprise du moment de flexion. La rupture des bois en traction axiale se produit ensuite à l'extrémité des éclisses, ce qui entraîne l'effondrement final.

Figure 29 – Poutre en lamellé-collé avec joint de transport

Il est préférable d'éviter de placer de tels joints dans les zones où la capacité de flexion des éléments est sollicitée à plein. Des améliorations peuvent être apportées à ce type d'assemblages par le biais de la réduction de la rigidité des éclisses au droit du joint. On doit néanmoins considérer que l'appréciation précise de la sécurité de ces assemblages nécessite leur expérimentation en vraie grandeur.

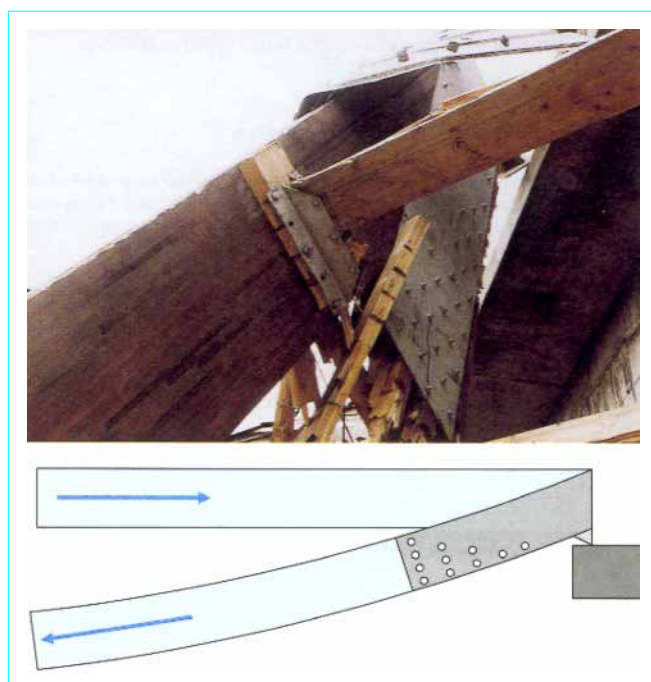
La rupture d'assemblage de la figure 30 a provoqué l'effondrement complet de la charpente d'une salle de congrès, fort heureusement inoccupée. Il s'agit d'une rupture différée qui s'est produite sous charges permanentes, deux mois seulement avant la fin de la période de garantie décennale, soit presque dix ans après la construction. Les expertises n'ont pas relevé de sous-dimensionnement. Il est fort possible qu'il s'agisse d'un sinistre réglementaire, car l'absence des surcharges de neige de calcul habituelles peut avoir pour conséquence d'exposer cet assemblage au risque de rupture différée. Les coefficients de correction pour les durées de chargement, qui sont données dans l'Eurocode 5 peuvent être utiles dans bien des cas.

Figure 30 – Effondrement d'une charpente par rupture différée d'assemblage

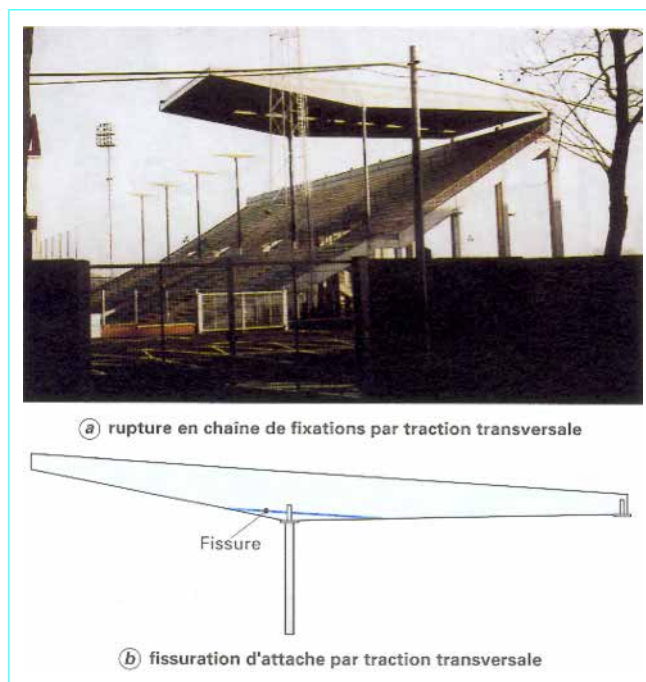
L'avent de stade de la figure 31a a été emporté par une rafale de vent, par suite de la rupture en chaîne de ses fixations.

On voit sur le détail de la figure 31b, que les fixations des poutres de l'avent en tête des poteaux sont réalisées par des boulons placés près de l'intrados de ces poutres. Leur disposition est conforme aux règles CB 71. Sous l'action du vent qui tend à soulever l'avent, cette

disposition génère les contraintes de traction transversale locales, situées dans un plan parallèle au fil du bois, à la hauteur du boulon supérieur de l'attache. La fissuration de ce plan a entravé la rupture des attaches de ces poutres.

Figure 31 – Rupture de fixations

Une saine conception de ce type d'attache consiste à éloigner les boulons de la rive inférieure afin d'atténuer les contraintes locales de traction transversale.

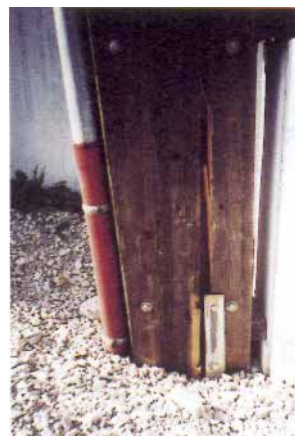
La fissure qui affecte le pied de poteau de portique de la figure 32 résulte d'une mauvaise conception de la ferrure d'ancrage dont les boulons sont disposés verticalement dans l'axe du poteau. Cette disposition gêne la rotation du pied de portique, et tend à fendre le bois. Le contact du pied de poteau avec le sol est par ailleurs une cause certaine de dégradation par les champignons.

Figure 32 – Fissure en pied de poteau de portique bloqué en rotation

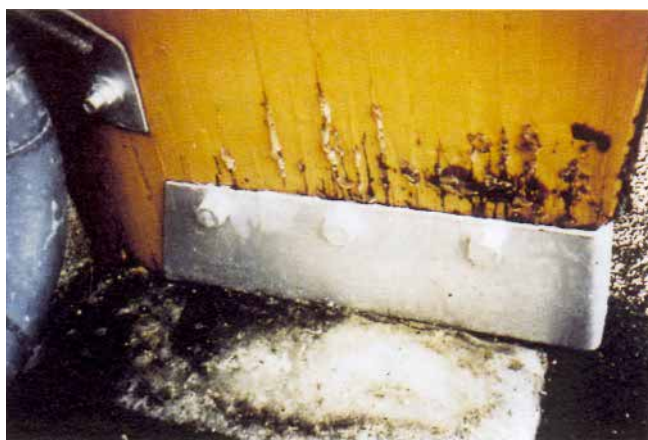
L'assemblage de pied de poteau de portique de la figure 33 est correctement conçu du point de vue mécanique mais, étant placé à l'extérieur où il est exposé à l'humidité, il a été fortement dégradé par des champignons. L'eau ruisselle le long du poteau, s'infiltre dans le sabot d'ancrage, y stagne, les champignons s'installent et gagnent peu à peu le poteau. Il est préférable d'éviter l'exposition des bois lamellés collés à l'extérieur des bâtiments. Lorsque c'est inévitable, il convient de concevoir des ferrures d'ancrage comportant des ouvertures, de sorte que l'eau n'y soit pas piégée et que l'air puisse y circuler.

L'utilisation de peinture au lieu de lasure microporeuse est un facteur aggravant qui ralentit l'évaporation de l'eau de ruissellement qui s'infiltre à travers les craquelures du film étanche.

Figure 33 – Attaque de champignons

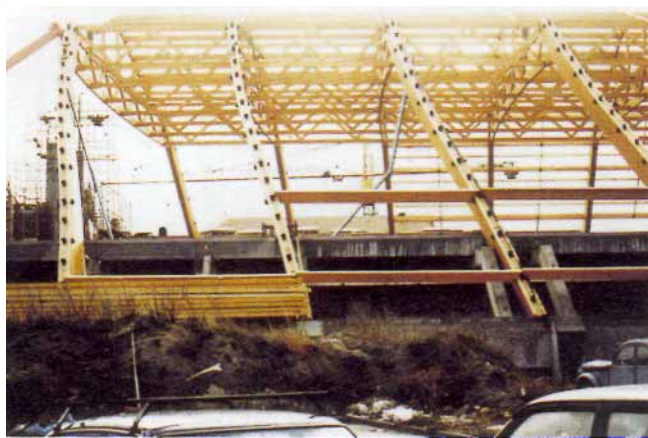
Le flambement spectaculaire de la figure 34 s'est produit en cours de montage, le haubannage de chantier étant insuffisant.

Figure 34 – Flambement en cours de montage

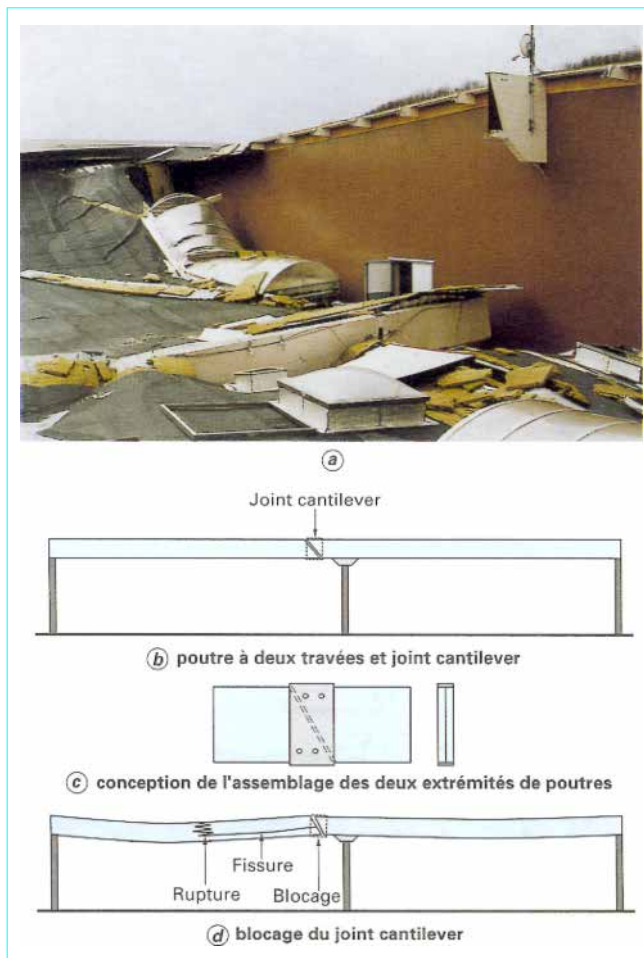
L'effondrement de la moitié de la toiture d'une grande surface commerciale (figure 35a) s'est produit à la suite des chutes de neige exceptionnelles de décembre 1990 dans la région lyonnaise. Sa cause mécanique se trouve dans le mauvais positionnement du joint cantilever, placé trop près de l'appui central de la poutre à deux travées qui constitue l'élément porteur principal de cette toiture (figure 35b). La capacité de rotation de ce joint cantilever, réalisé comme indiqué par la figure 35c, est très limitée par construction. Ne pouvant pas répondre à la demande de rotation résultant de la surcharge exceptionnelle de neige, il s'est bloqué. Les contraintes locales de traction transversale qui en ont résulté ont initié une

Figure 35 – Effondrement sous surcharge de neige causé par la rupture du joint cantilever mal positionné

fissure située au quart inférieur de la poutre ; cette fissure s'est propagée vers la partie centrale réduisant ainsi la hauteur résistante de la poutre, et déclenchant la rupture finale de flexion qui a provoqué l'effondrement final de la travée (figure 35d).

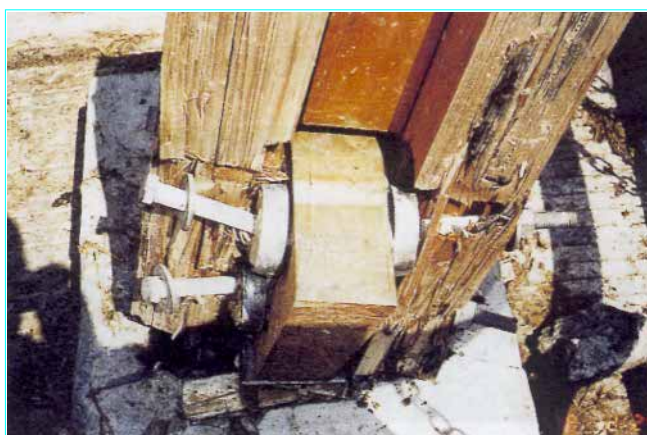
a) rupture de fixation sur ferrure d'ancrage

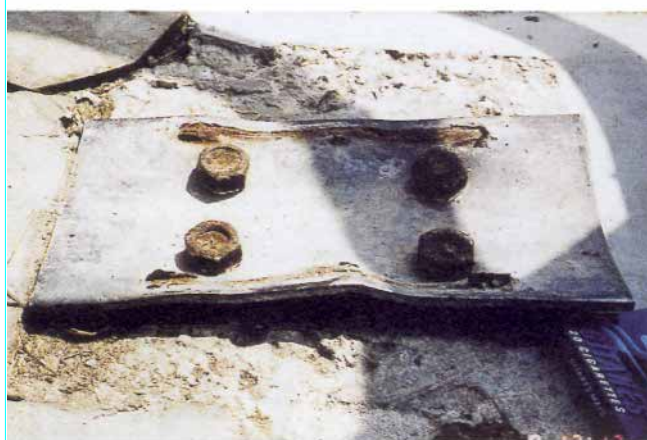
b) rupture de soudure de platine

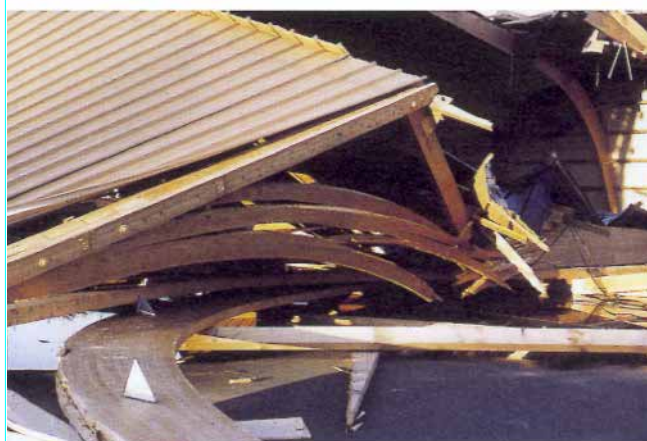
L'arc en lamellé-collé de la figure 36c a été brisé par ce même ouragan, il appartenait à une salle de sports, qui fut elle aussi complètement détruite.

c) arc en lamellé-collé brisé

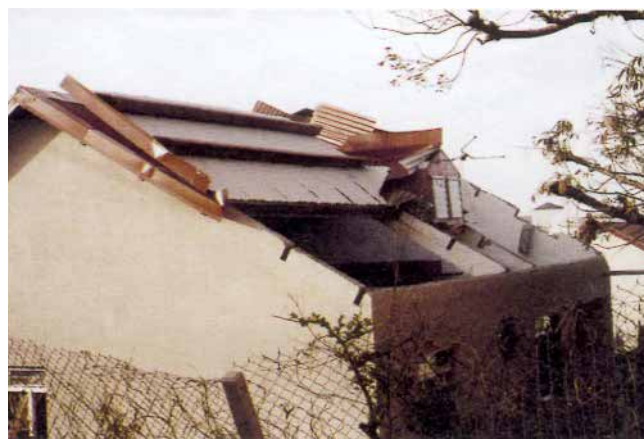
Figure 37 – Rives de toitures arrachées par l'ouragan Hugo
(photo F. Issaly)

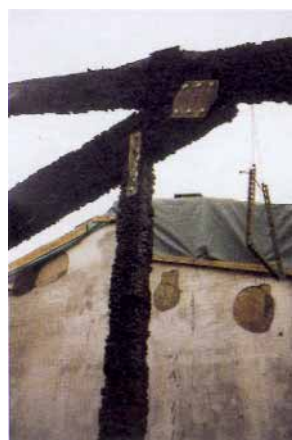
Figure 38 – Charpente en lamellé-collé après un incendie

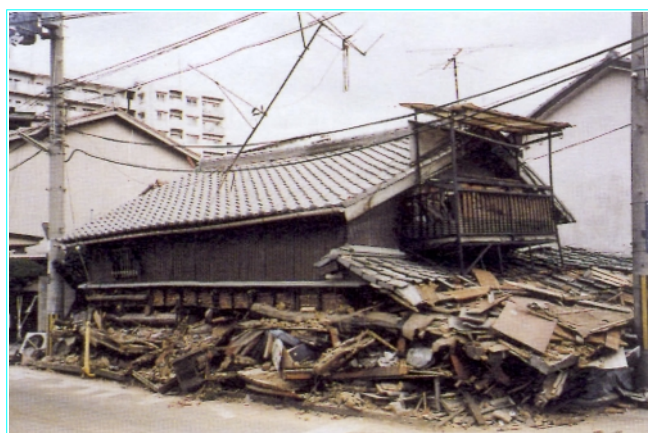
(a) effondrement du rez-de-chaussée d'une maison traditionnelle

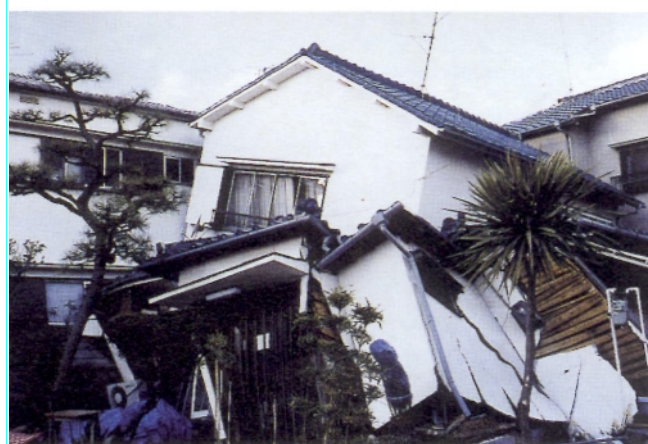
(b) dislocation du rez-de-chaussée d'une maison moderne
