Fiches Pathologie

Danièle Dirol - Jacques Holveck - Jacques Putatti

Mars 2004

ÉDITIONS WEKA

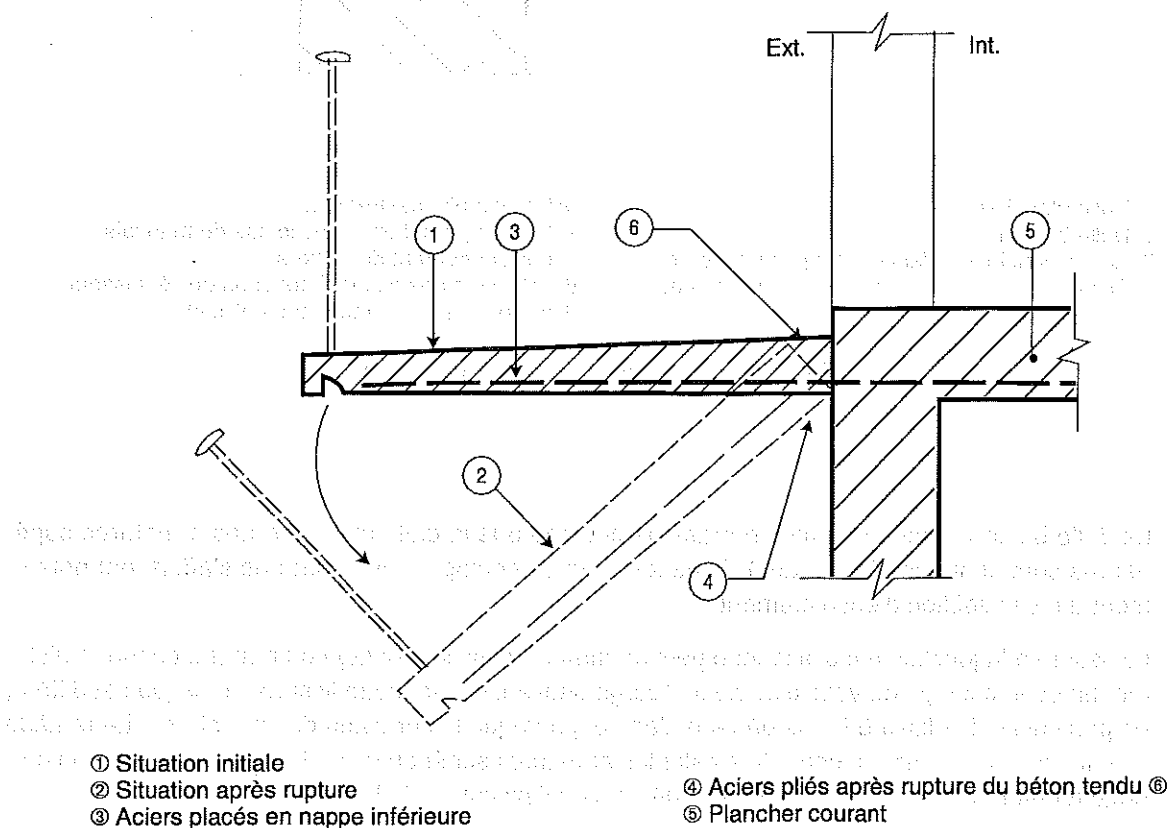
Le mauvais positionnement, souvent rencontré sur les chantiers, de ces armatures, résultant surtout de l'ignorance des exécutants, conduit inévitablement à l'effondrement par rotation de la dalle balcon et éventuellement à la rupture des aciers et à la chute des éléments de dalle (fig. 1).

Fig. 1 : Rupture « classique » d'une dalle balcon.

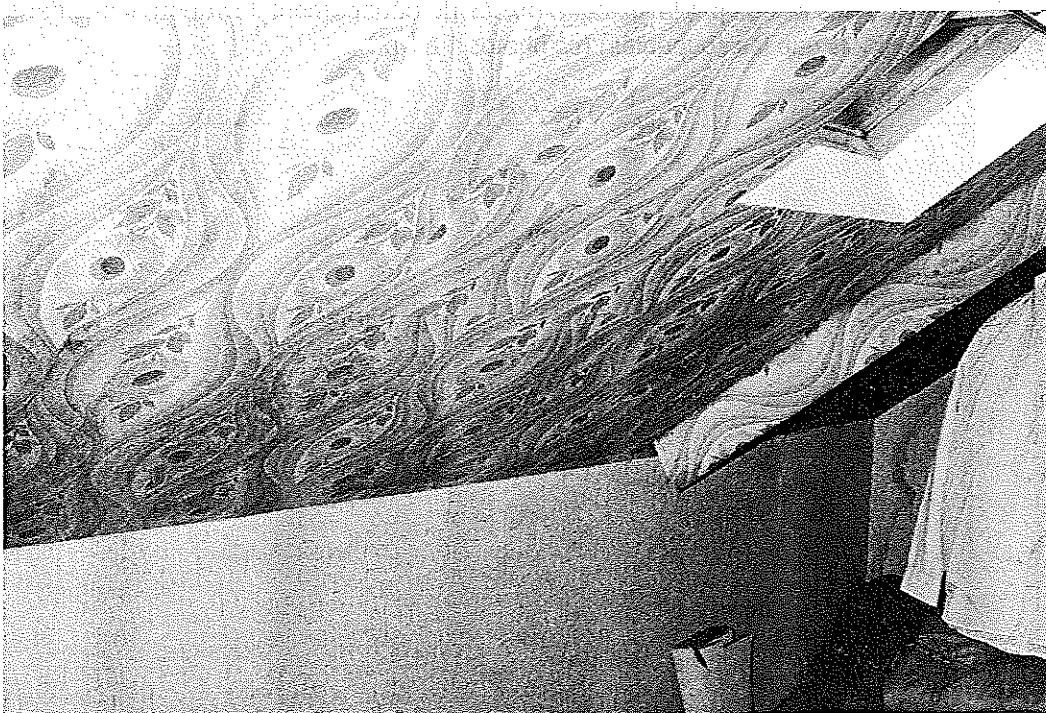
Photo 3 : Moisissures en bas de versant (rangement, sèche-linge). © J. Putatti

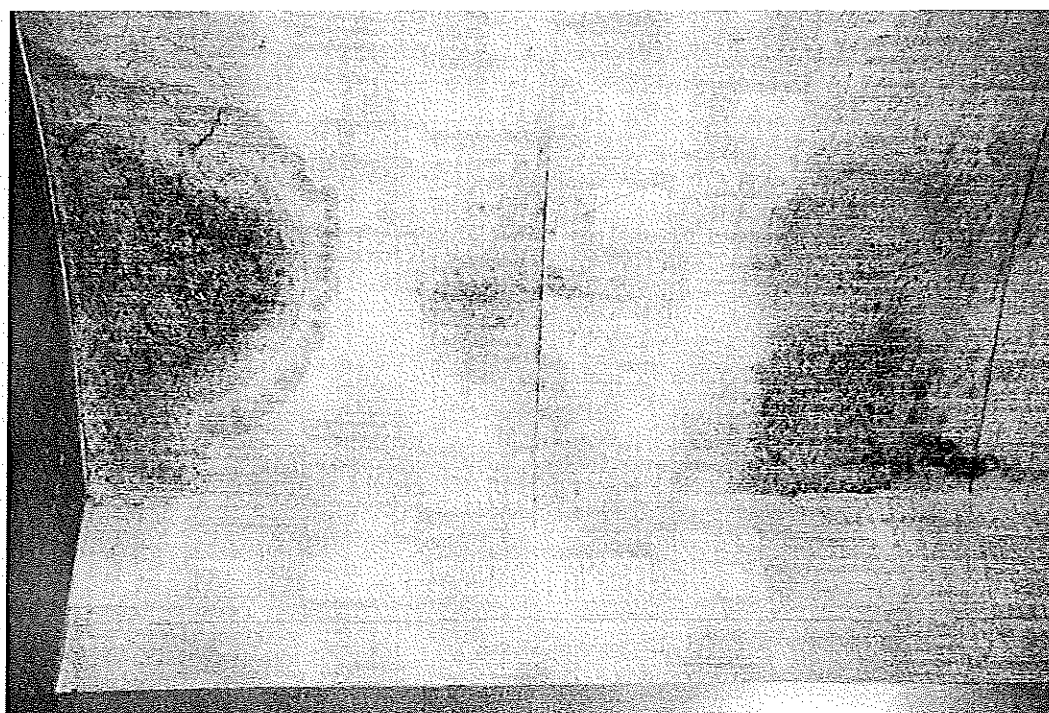
Photo 5 : Autre aspect de la photo 1, pris à une période différente. © J. Putatti

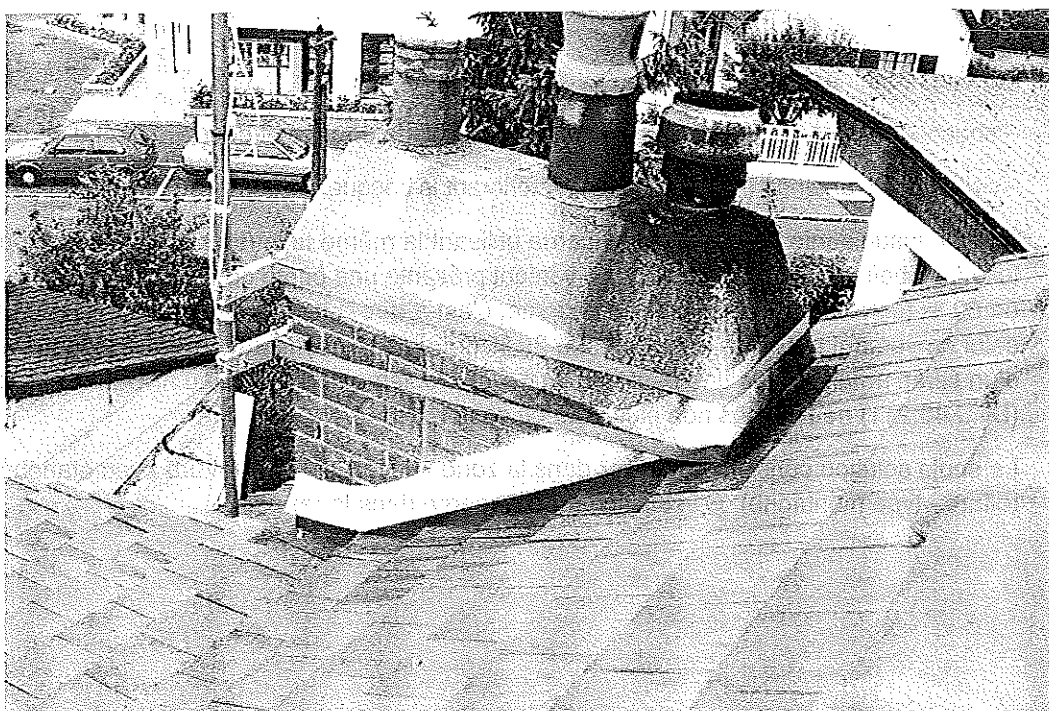
Photo 10 : Souche. Raccordement versant avec dessus de lucarne (brisure). © J. Putatti

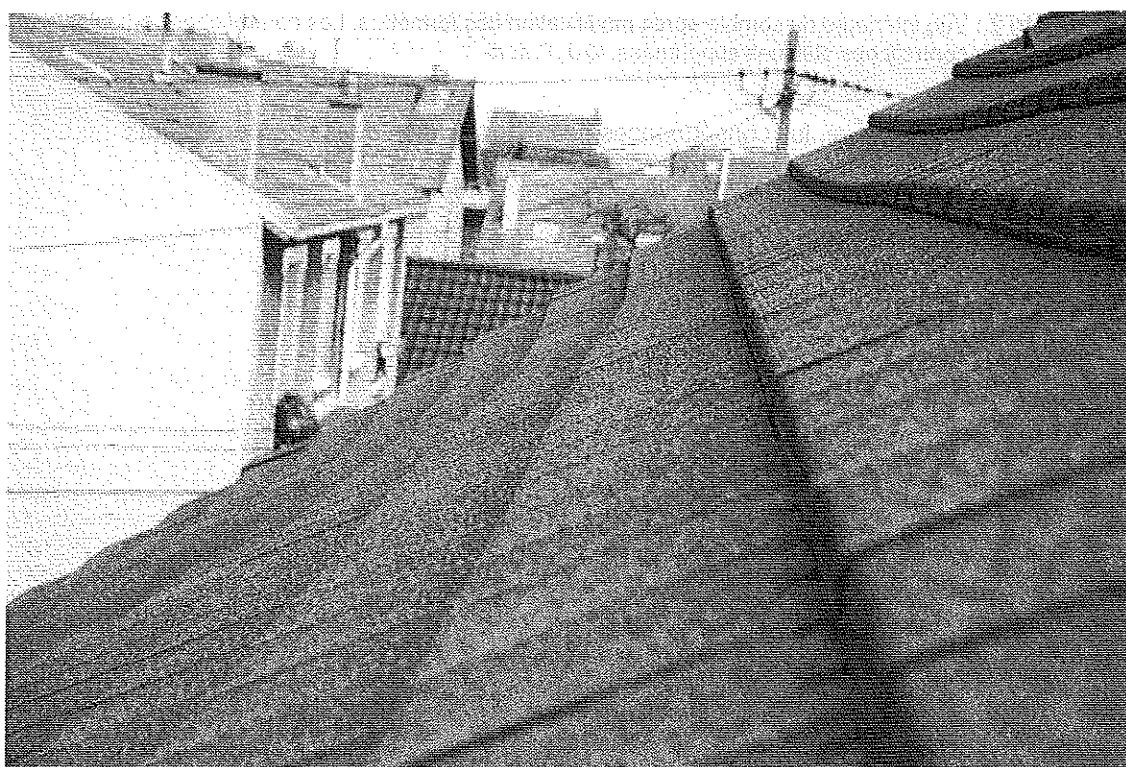
- déformation des supports de couverture (photo 1) et risques de fuites ;
- déformation des plafonds fixés aux entrails de ferme, etc. ;
- suppression des entrails ou coupure de ceux-ci, entraînant des poussées sur les murs de façades ;
- et en phase finale, désordre sur les maçonneries et possibilité d'effondrement.

Photo 1 : Déformation d'un versant de couverture en tuiles béton après modification de la charpente.
© J. Putatti

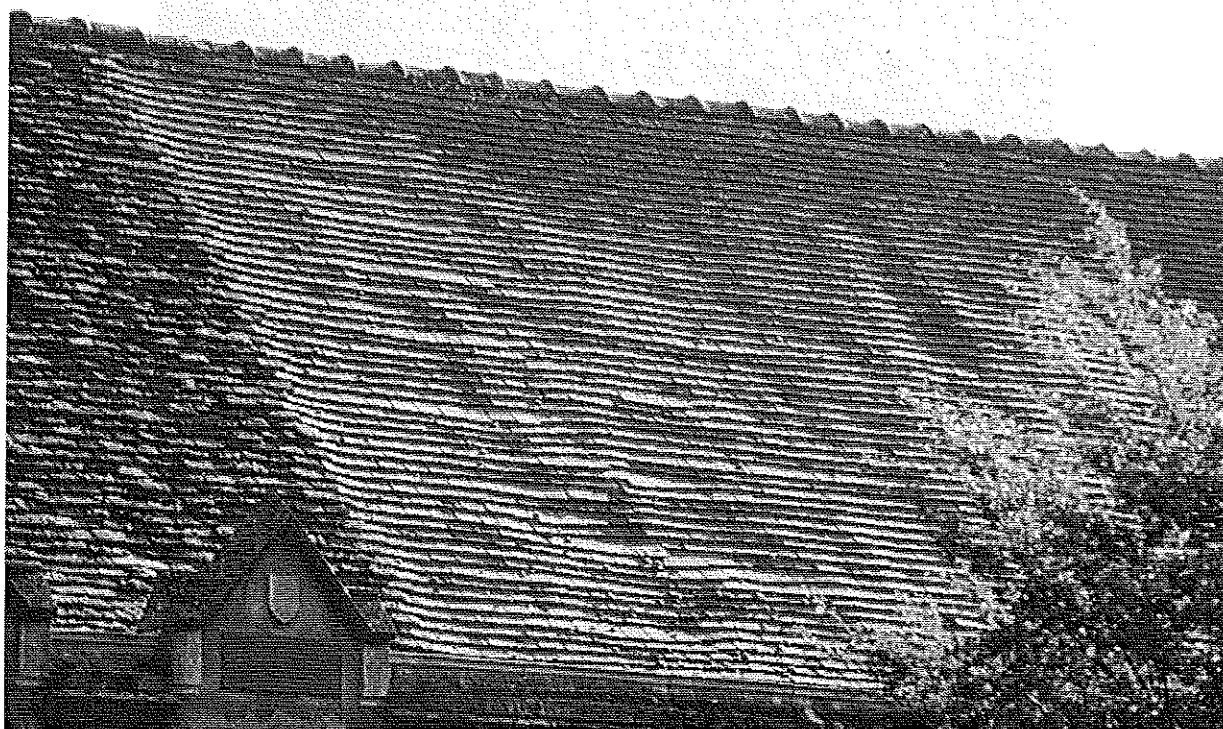
Les couvertures anciennes de type lourd (tuiles plates) et à fortes pentes sont sujettes à des déformations importantes des versants (photo 1) qui entraînent le glissement des éléments de couverture et des fuites.

Photo 1 : Couverture en tuiles plates en Bourgogne (pente 100 % environ). Déformations locales avec glissement des tuiles. © J. Putatti

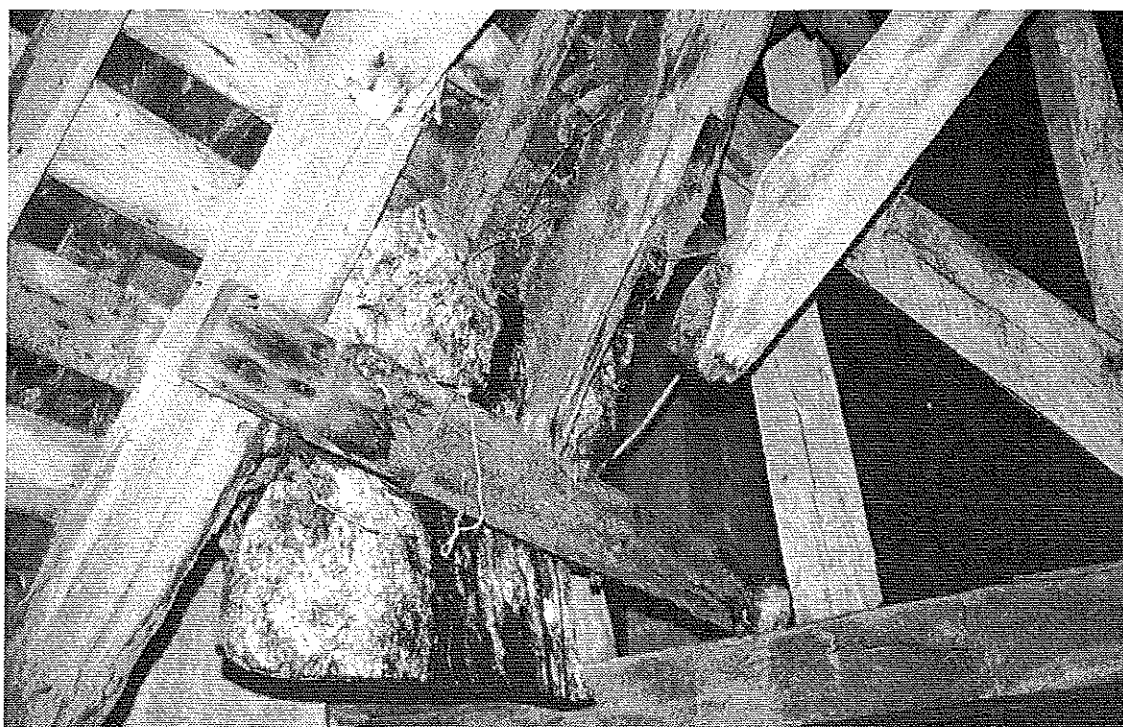
La réparation sommaire a été effectuée pour la structure de charpente mais la fuite n'a pas été réparée (photo 1).

Photo 1 : Désordre de charpente (rupture de pièce) consécutive à une fuite de couverture. © J. Putatti

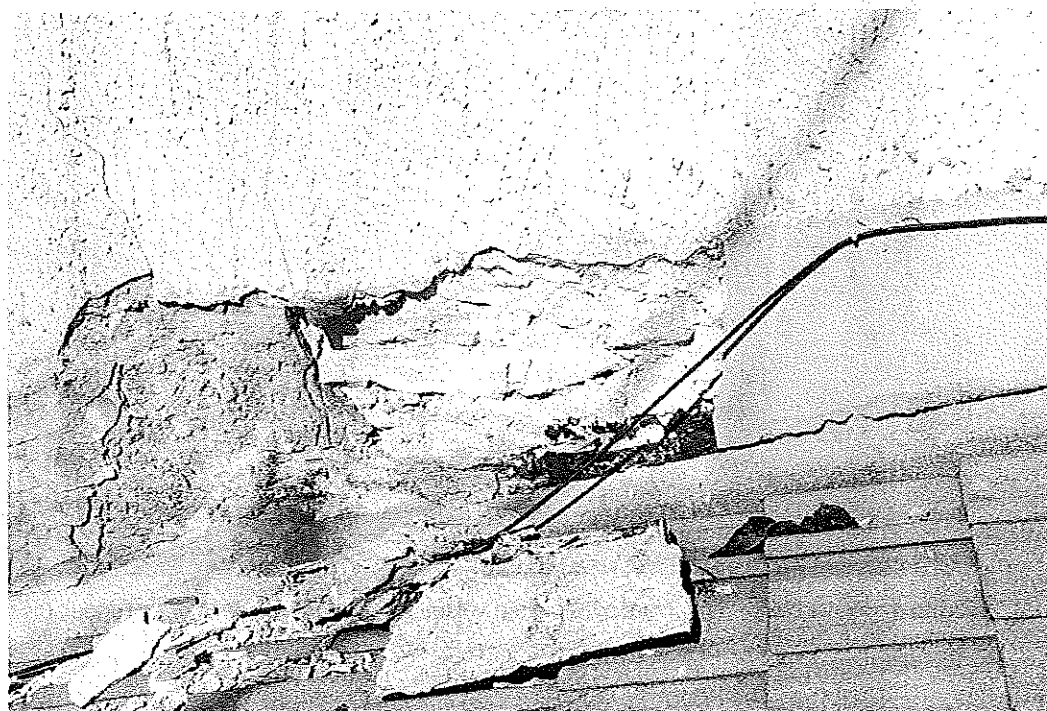
Photo 6 : Détail solin (zone éclatée). Le mur mitoyen en moellons apparaît. © J. Putatti

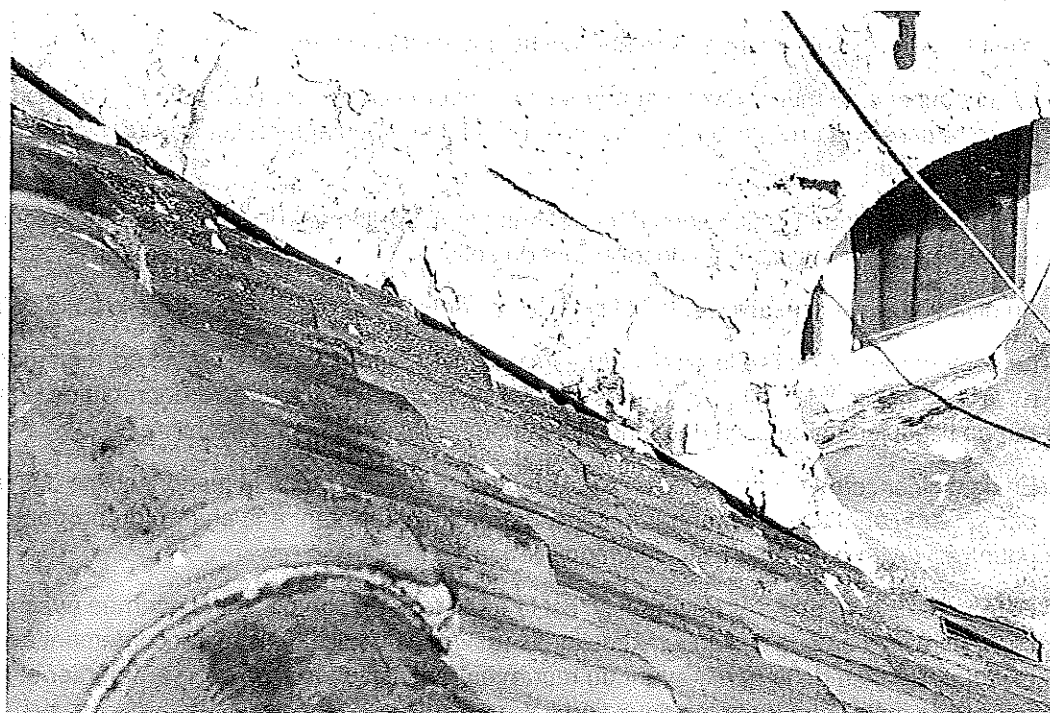
La partie avant non remaniée au niveau couverture montre également un très mauvais état de l'enduit (fissure) (cf. photos 7 et 8). D'autre part, le raccordement du versant avec une lucarne ronde (jour de souffrance) présente des fissures et une menuiserie en très mauvais état.

Photo 7 : Versant côté rue. Couverture d'origine conservée. Présence d'une lucarne ronde au ras de la pente (jour de souffrance). Solin fissuré. © J. Putatti

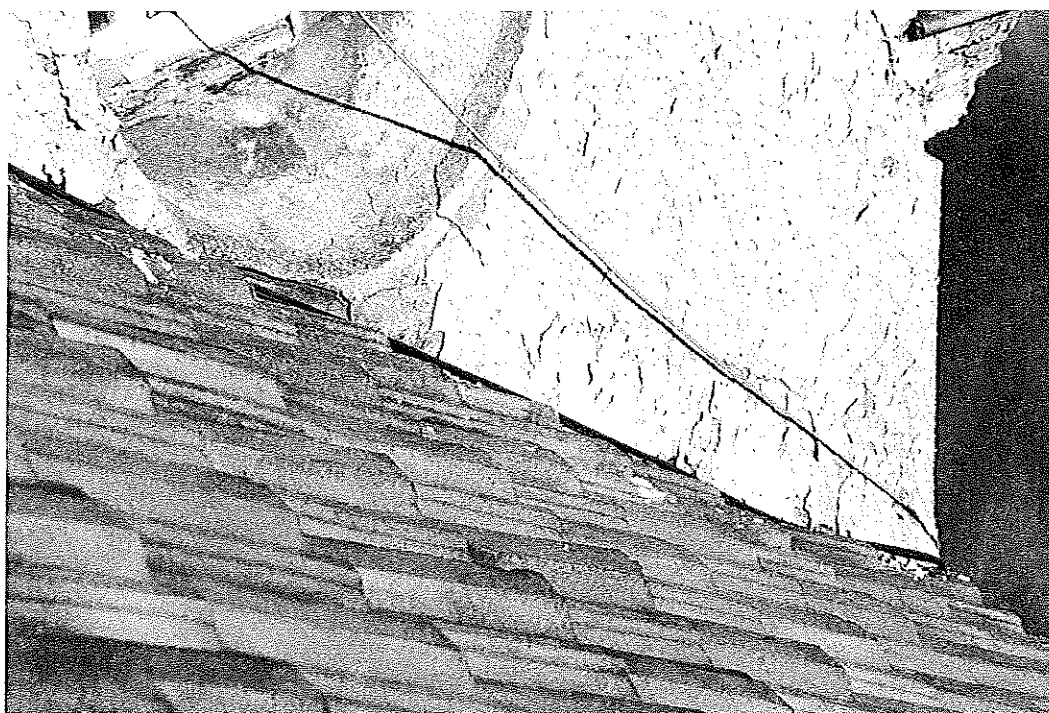
Photo 8 : Versant côté rue. Partie basse. Absence de solin au droit de la lucarne ronde. Noter la pièce d'appui de la fenêtre en très mauvais état. © J. Putatti

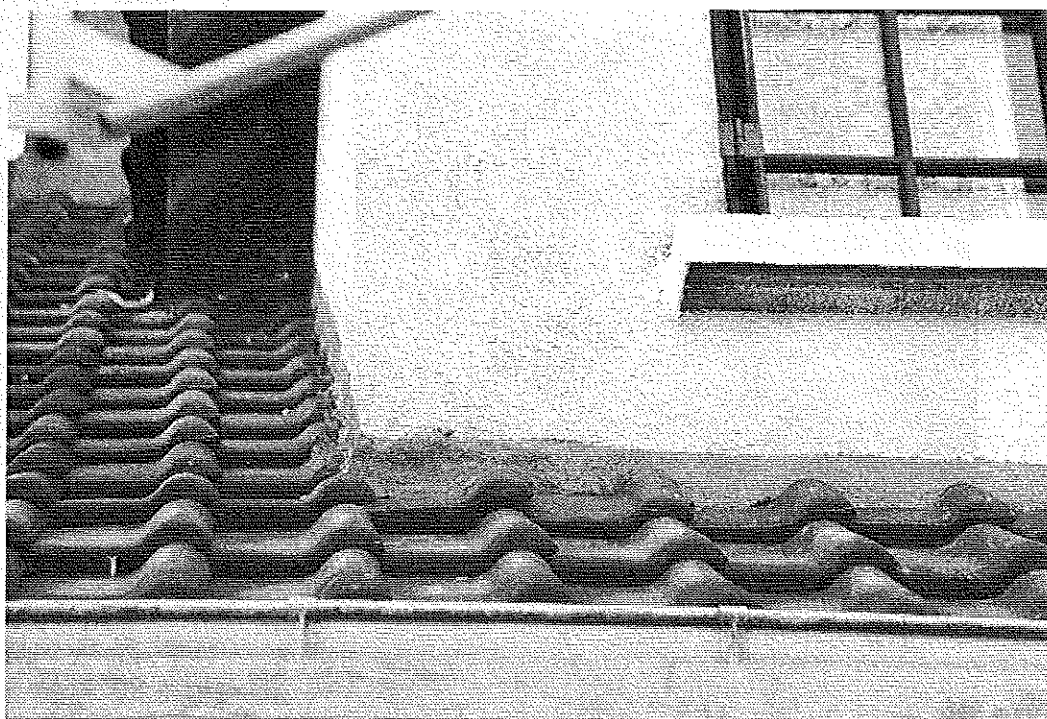
Photo 5 : Réalisation du solin de raccordement du bas de versant avec façade de la lucarne, défaut d'alignement, absence d'engravure, calfeutrement rapporté par mastic. © J. Putatti

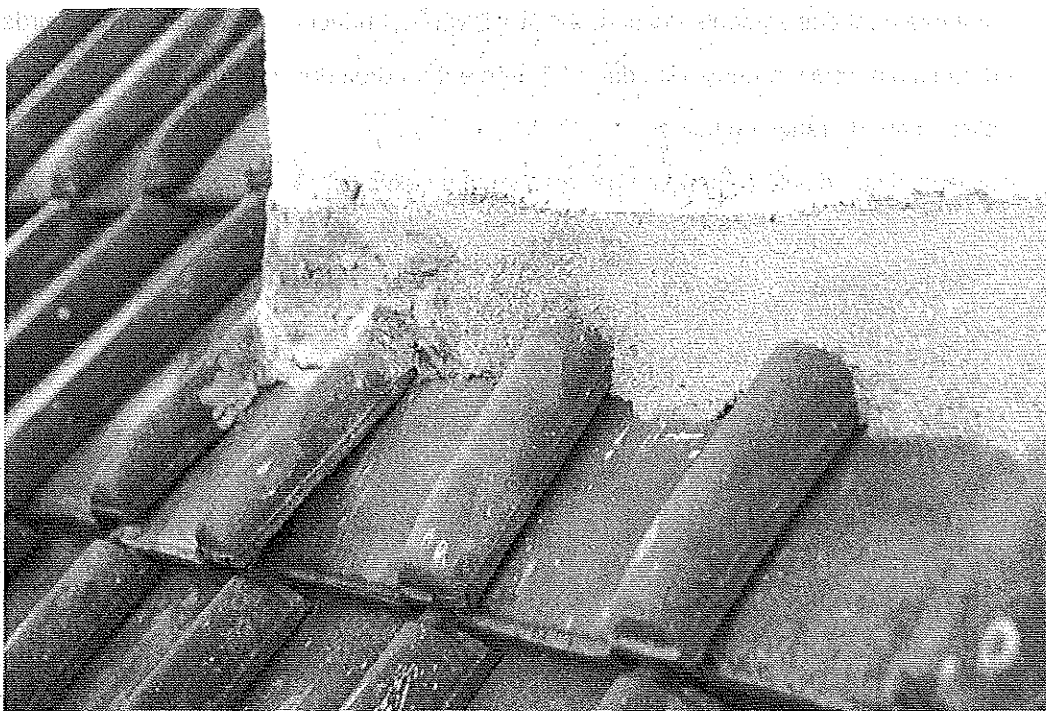
Photo 6 : Détail du solin. Absence d'engravure, calfeutrement par « collage » au mortier et rajout de mastic, tuiles « bancales ». © J. Putatti

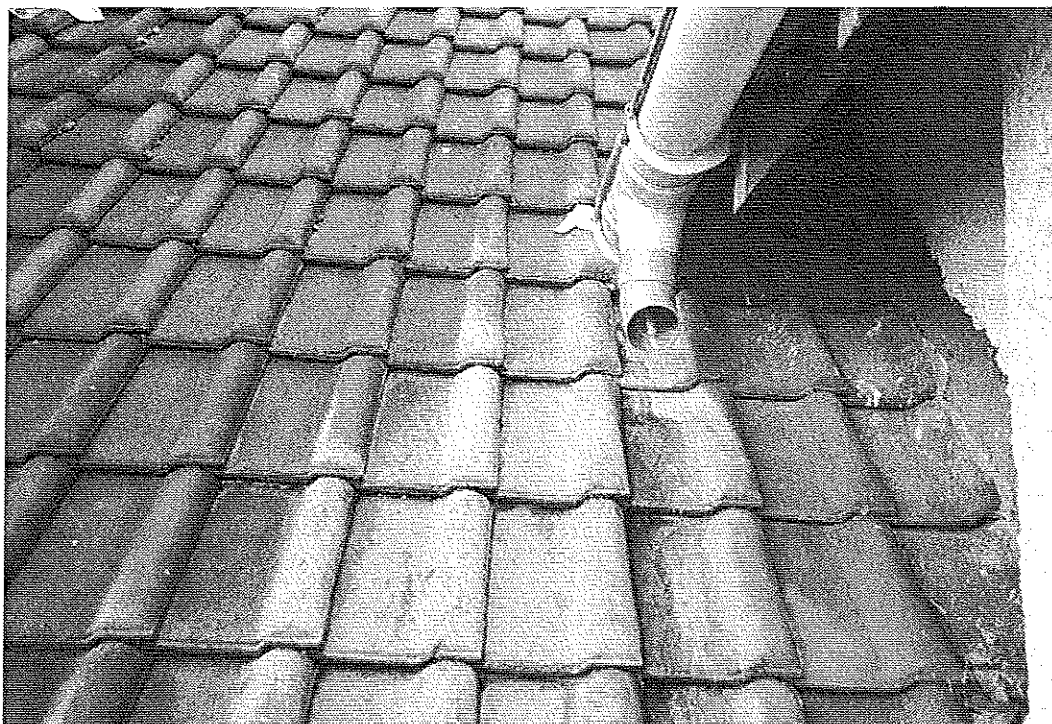
Photo 8 : Déversement de gouttière directement sur le versant principal (gouttière en contre-pente du versant), développement de mousses, risques de remontées capillaires. © J. Putatti

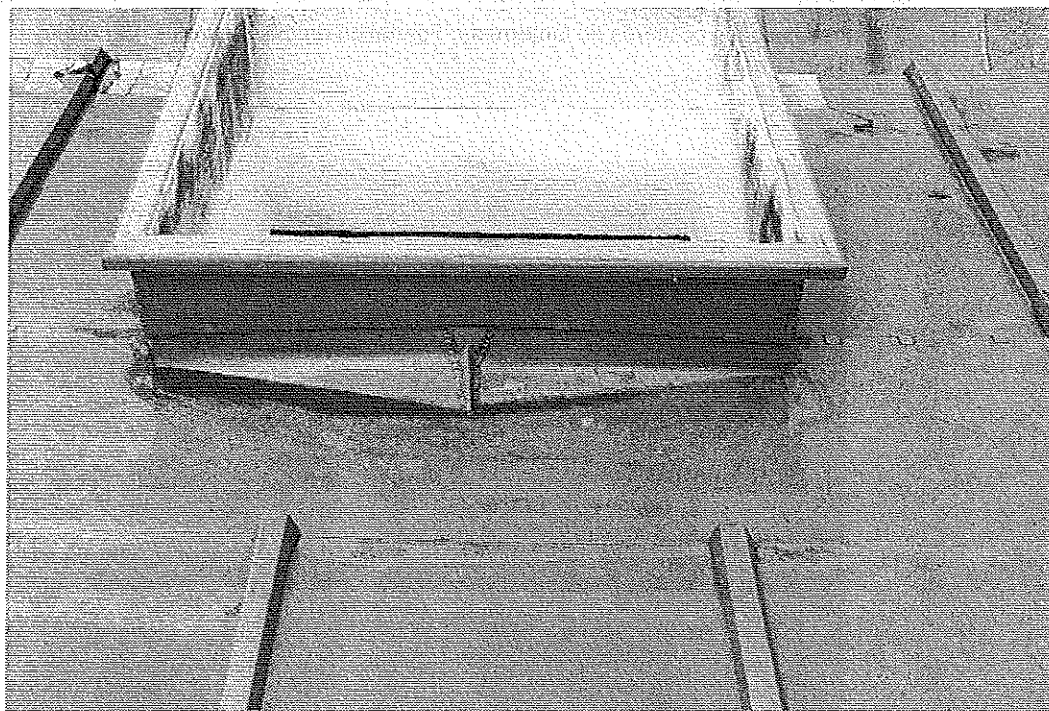
Photo 1 : Disposition à l'amont du lanterneau. Besace inefficace. © J. Putatti

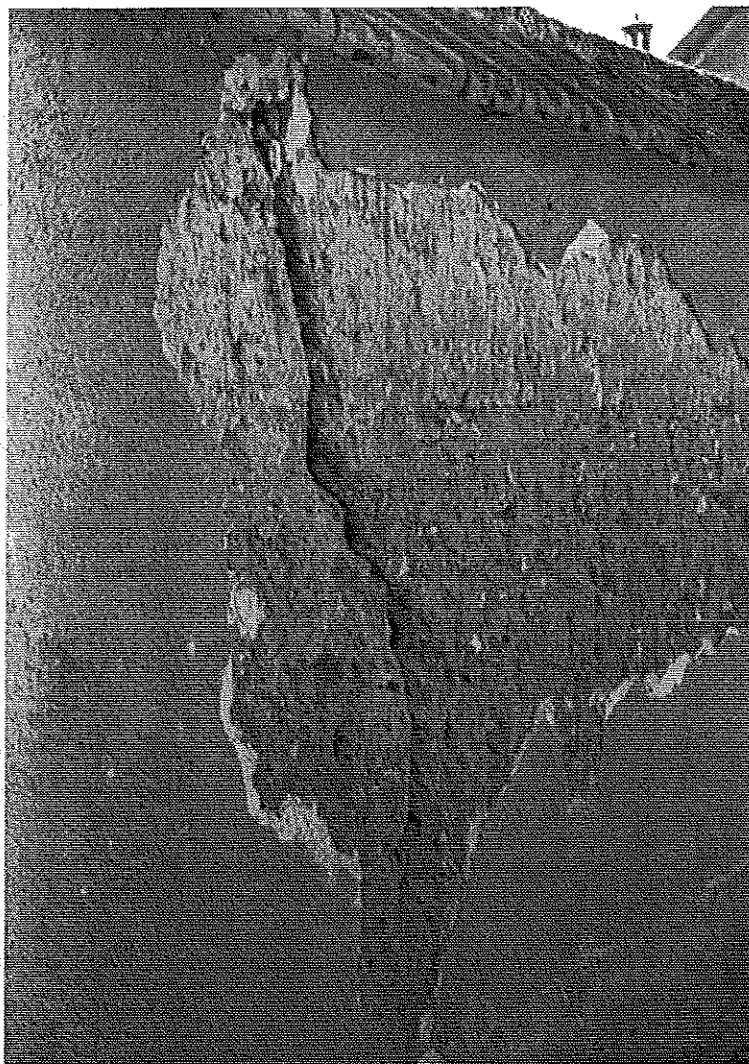
Exemple : fissuration résultant d'un tassement de sol entraînant l'éclatement de l'enduit (cf. photo 1).

Photo 1 : Fissuration dans une maçonnerie en pisé (tassement de sol) entraînant l'éclatement de l'enduit. © J. Putatti

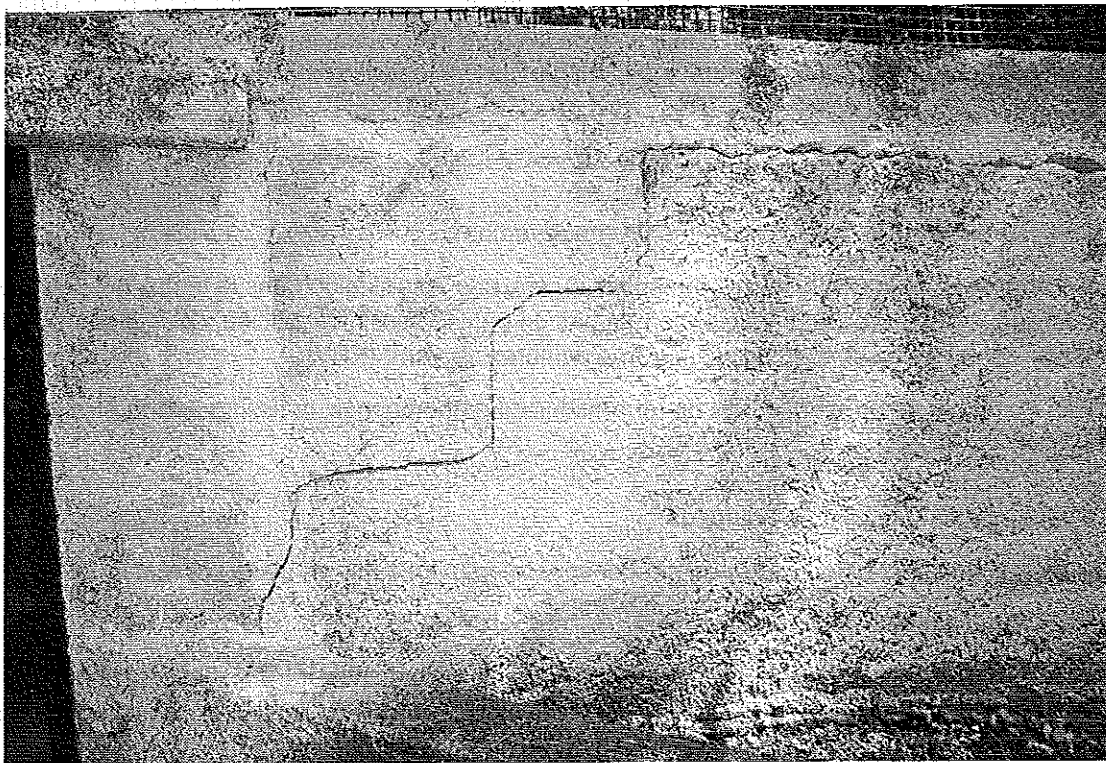
Fissuration en escalier. © J. Putatti.

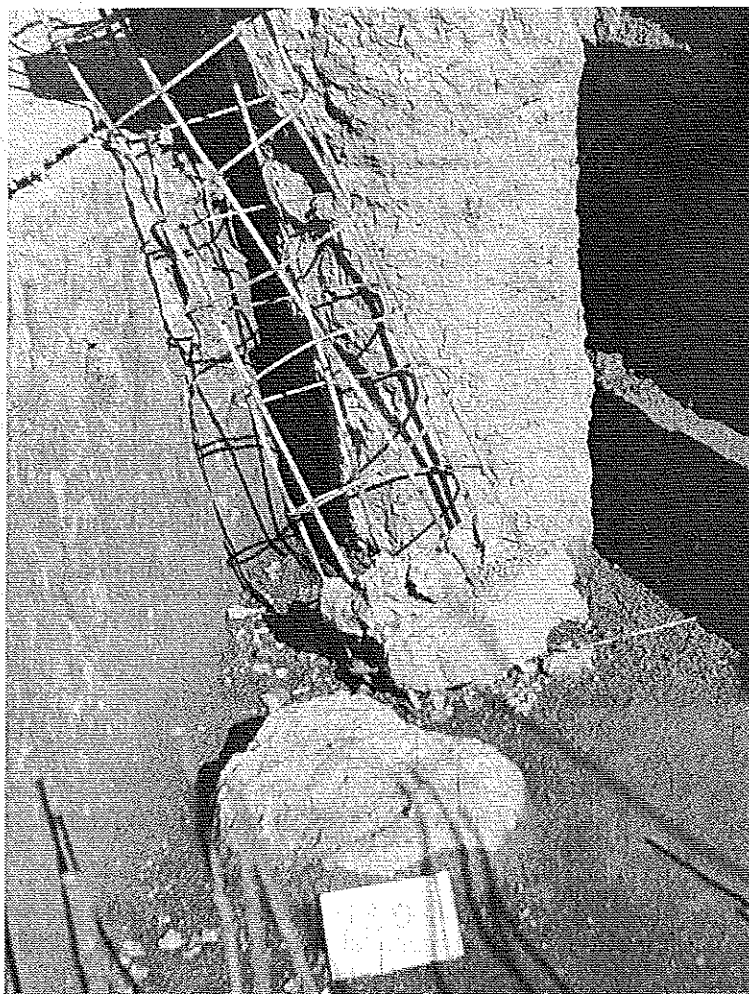
Rupture d'un pieu à la limite de la zone armée. © J. Putatti

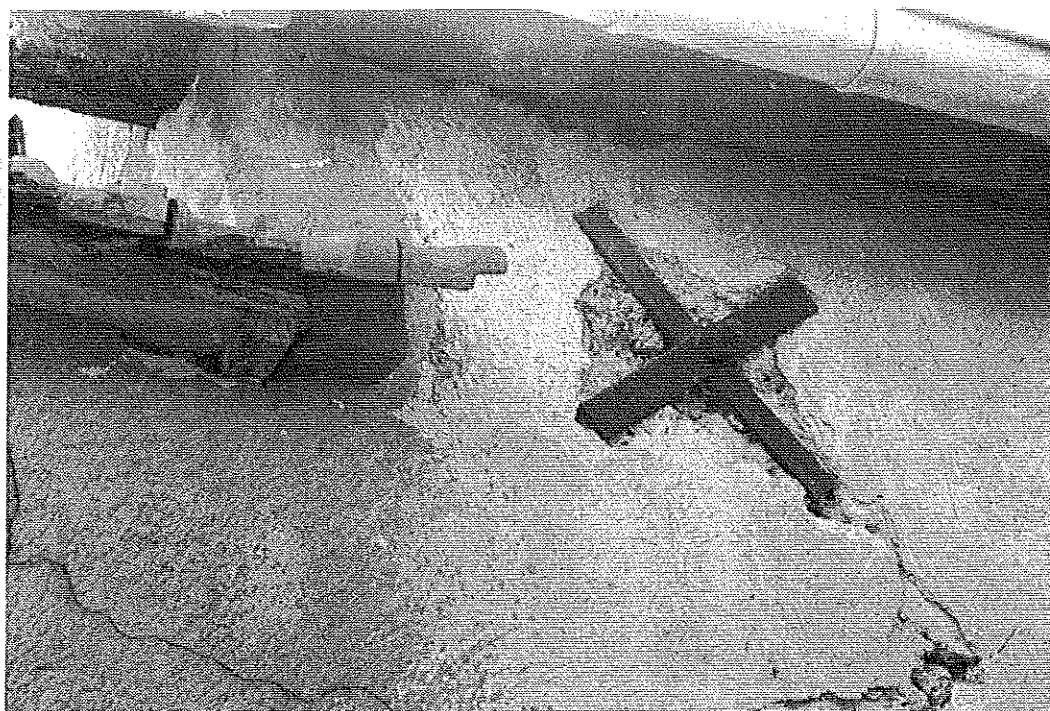
Photo 3 : Maçonnerie porteuse en pisé. Fissurations-décollement d'enduit. Mise en place d'un chaînage métallique bloqué par une croix de Saint-André. © J. Putatti

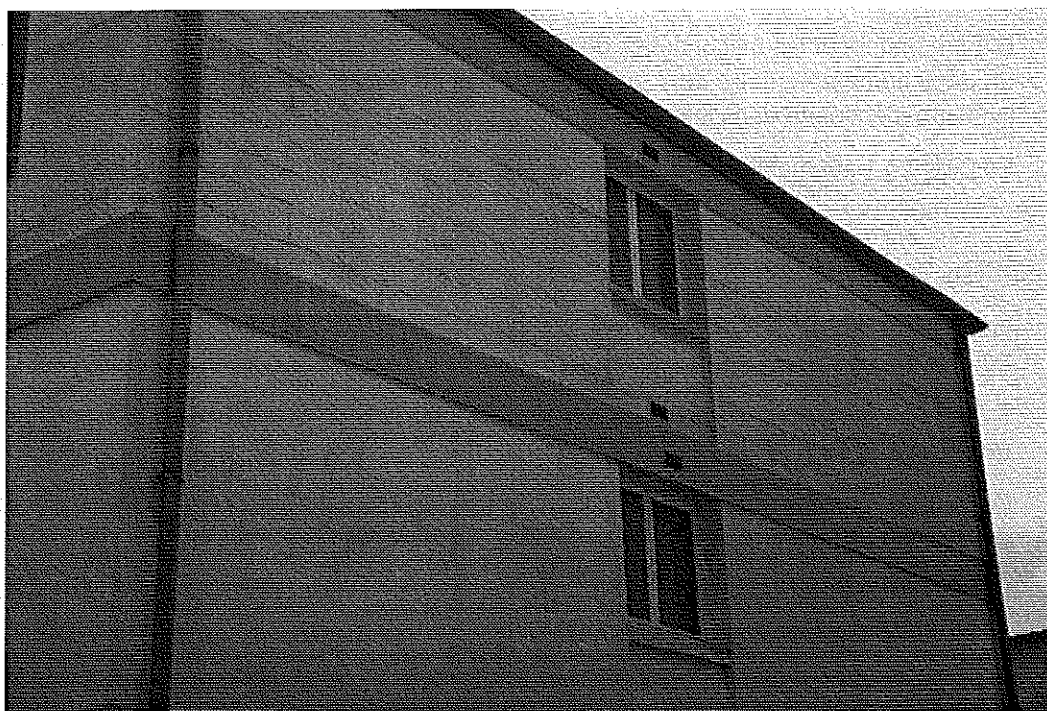
Photo 1 : Pignon constitué de blocs béton avec enduit de mortier hydraulique. Fissuration systématique de l'enduit au droit des joints de hourdage. © J. Putatti

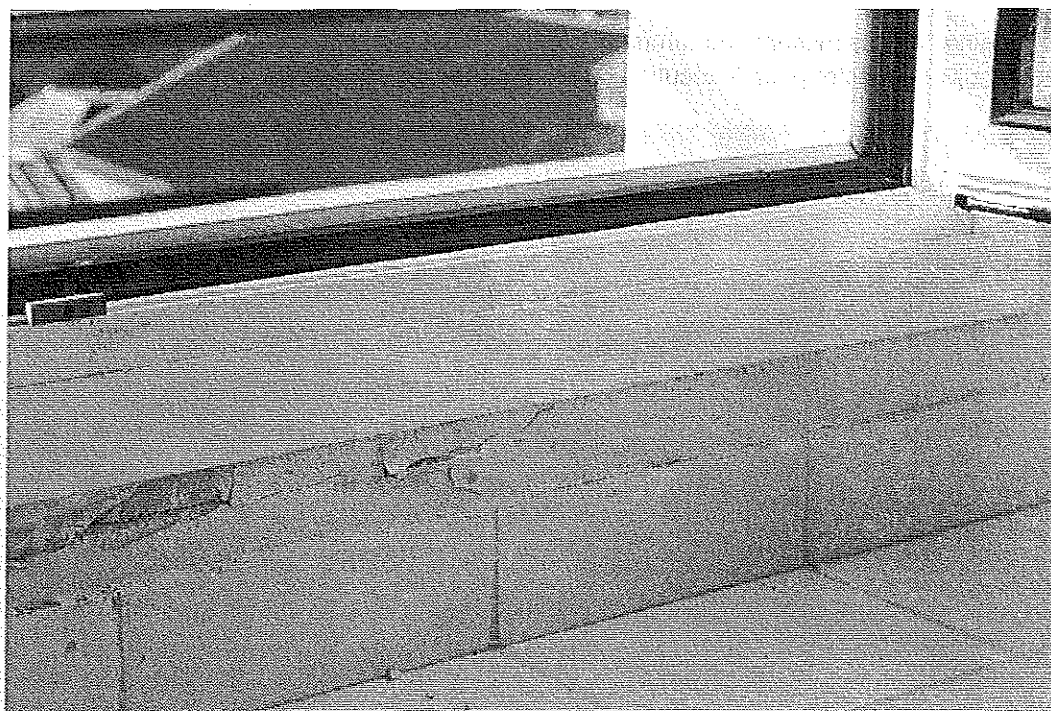
Photo 4 : Défaut d'étanchéité du seuil de la porte-fenêtre. Fuites, écaillage de la peinture. © J. Putatti

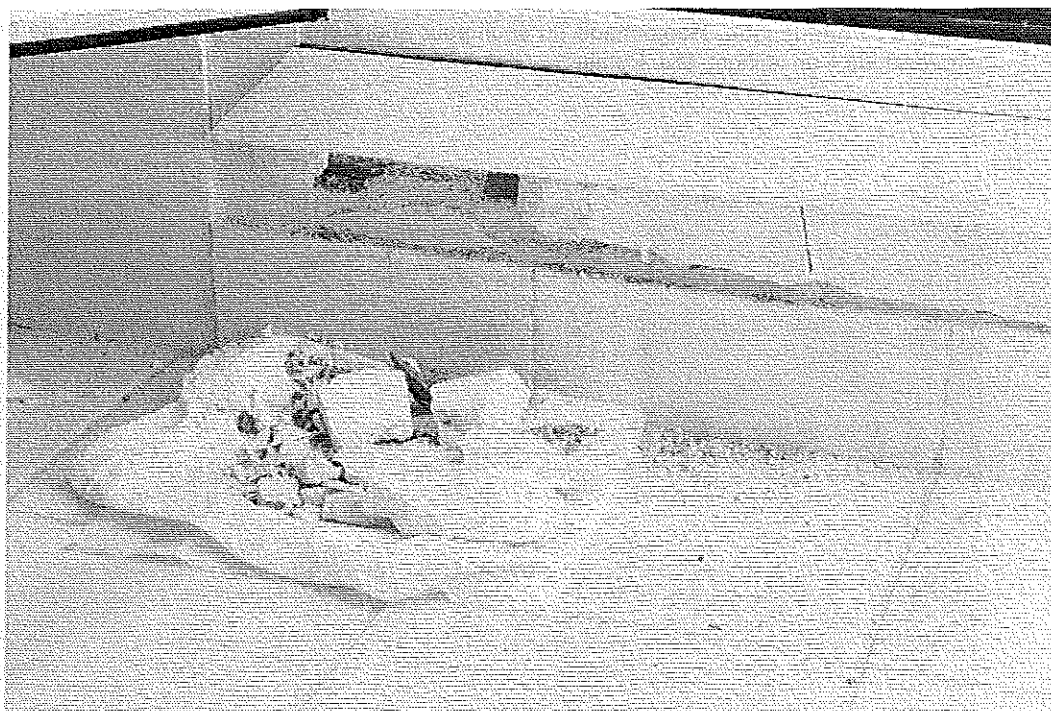
Photo 5 : Défaut de liaison et d'étanchéité au droit d'un seuil. © J. Putatti

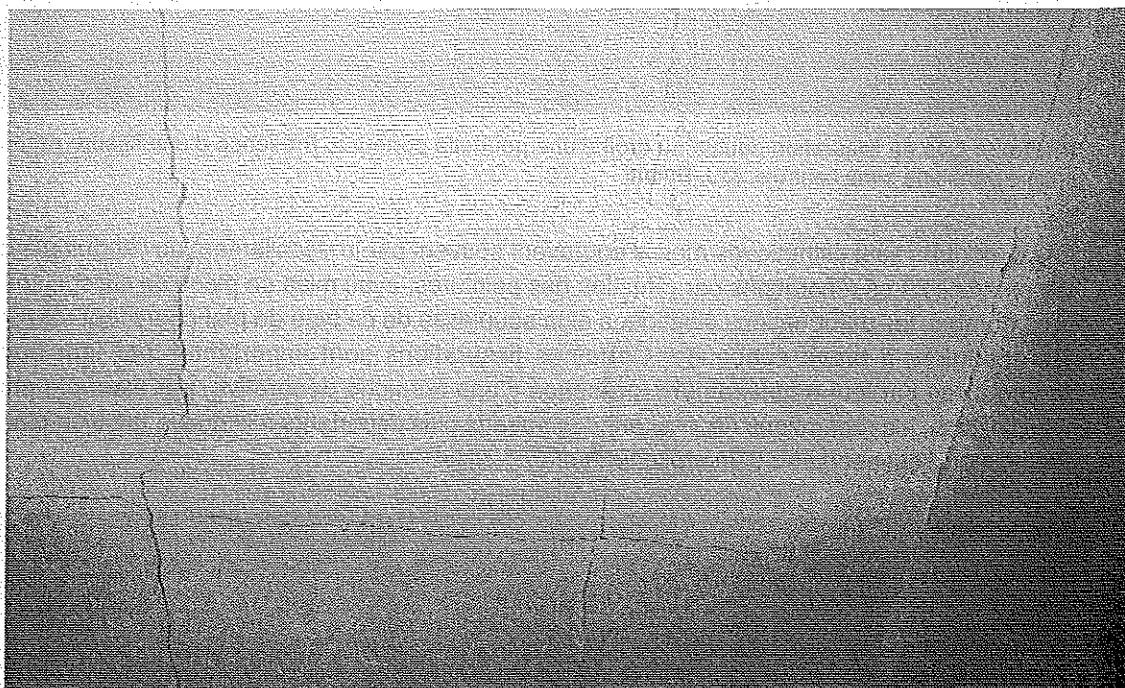
Photo 1 : Fissuration d'un ancien plancher métallique à poutrelles (enduit plâtre en sous-face). © J. Putatti

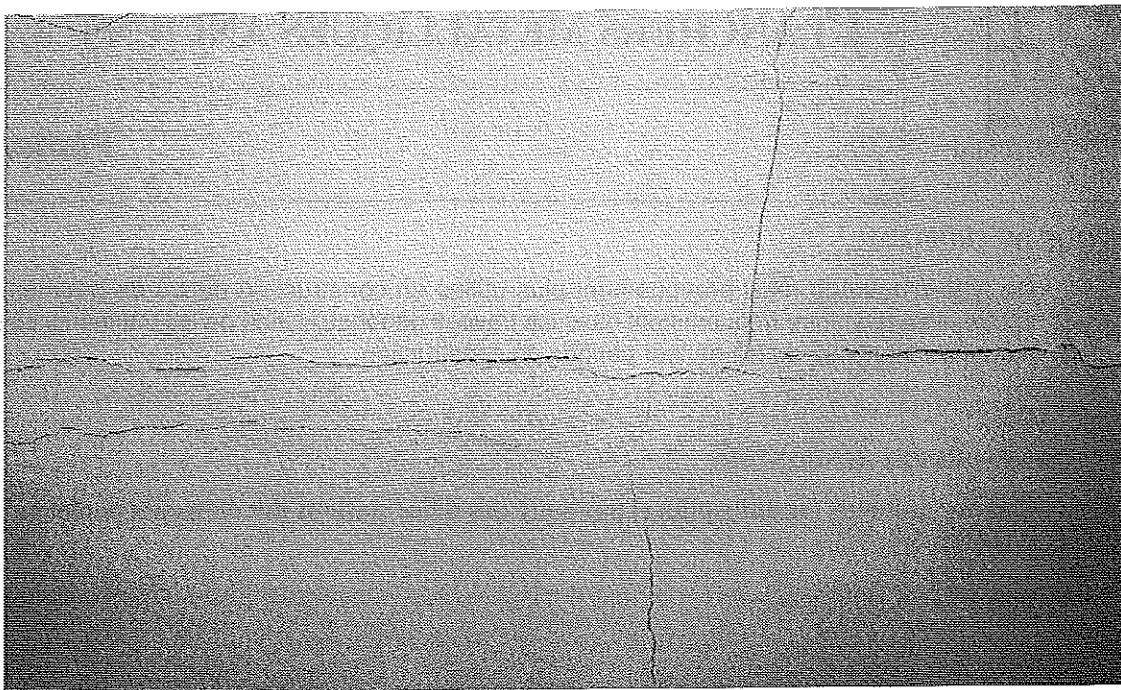
Photo 2 : Cas de fissuration double au droit d'une poutrelle porteuse. Présence d'une fissure perpendiculaire dans une zone centrale. © J. Putatti

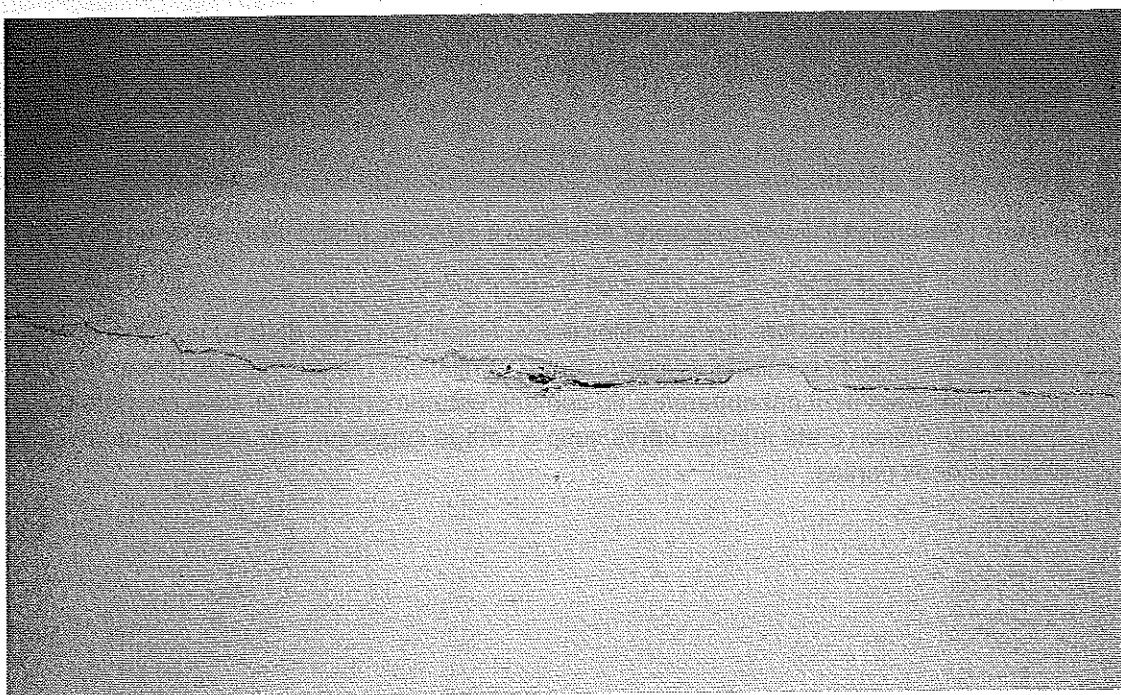
Photo 3 : Fissure sous poutrelle métallique importante avec éclatement de l'enduit plâtre. © J. Putatti

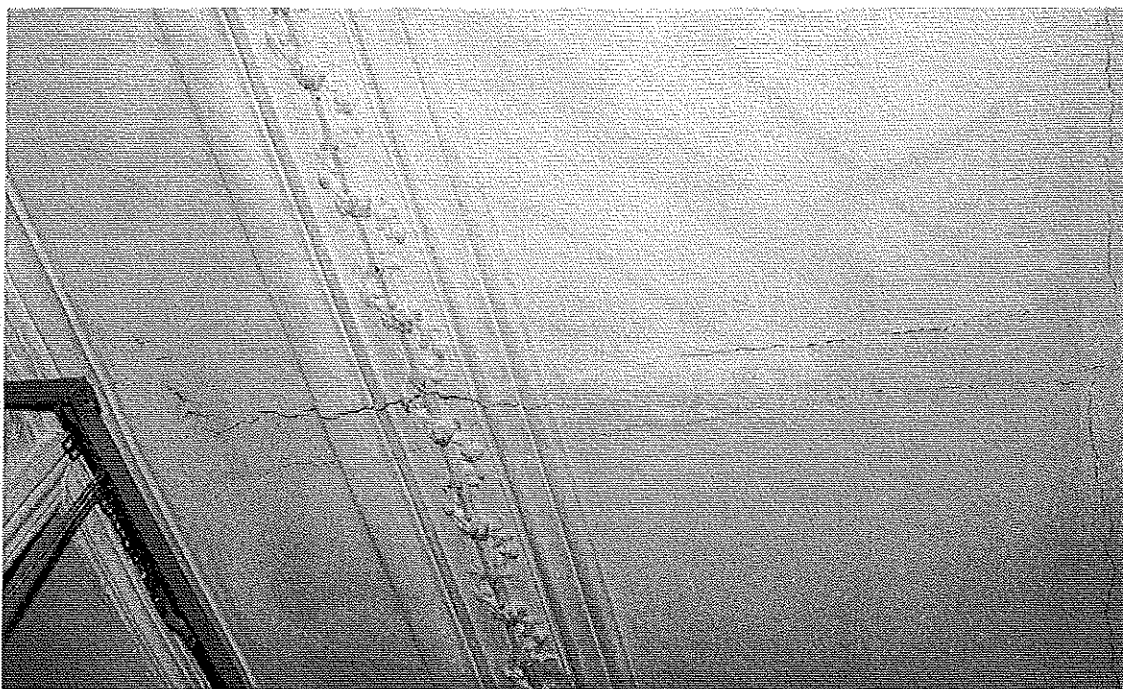
Photo 4 : Fissure double sous une poutrelle métallique et fissure perpendiculaire. Présence d'une corniche décorative. © J. Putatti

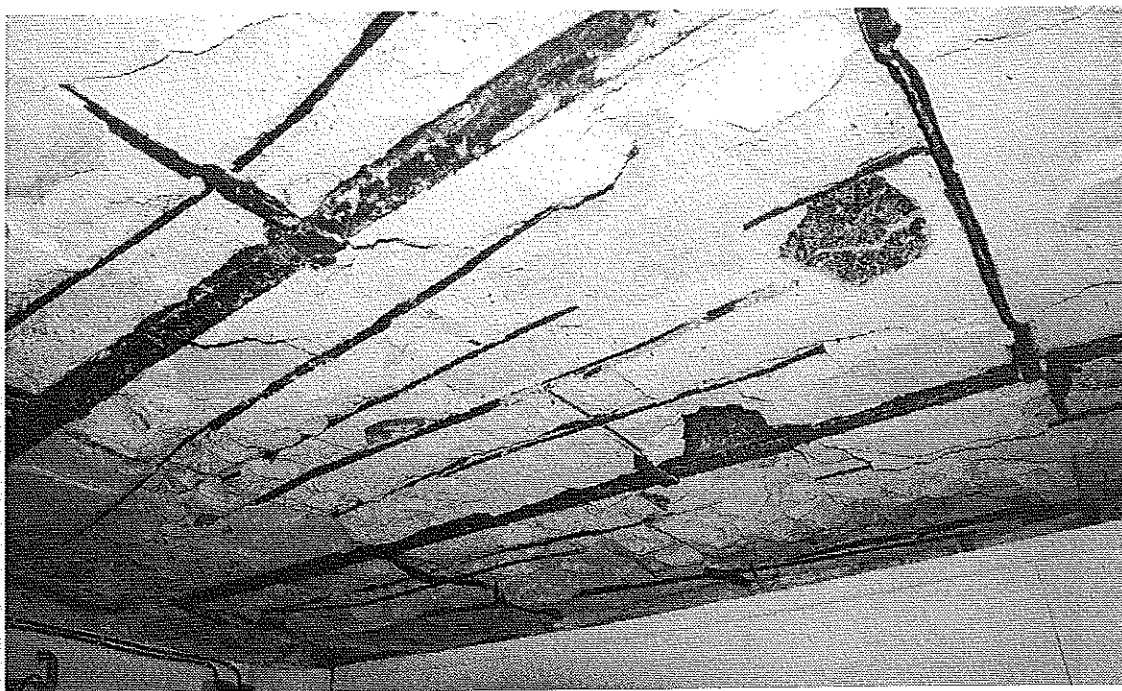
Photo 5 : Plancher de cave sous pièce humide (cuisine). Poutrelles métalliques et remplissage hourdis de plâtre armé avec suspentes métalliques. Corrosion avancée. © J. Putatti

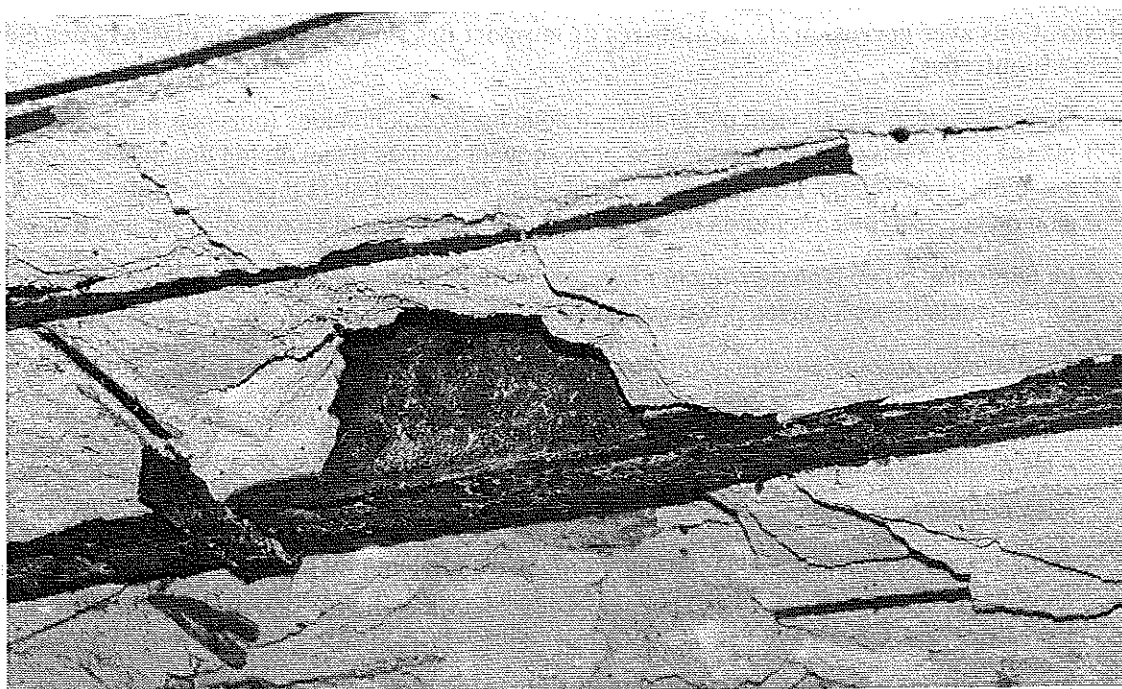
Photo 6 : Détail d'une poutrelle après sondage. La poutrelle en fer a subi une corrosion importante du fait des infiltrations à travers le carrelage de la cuisine située au-dessus. Noter les éléments de plâtre détachés du plafond. © J. Putatti

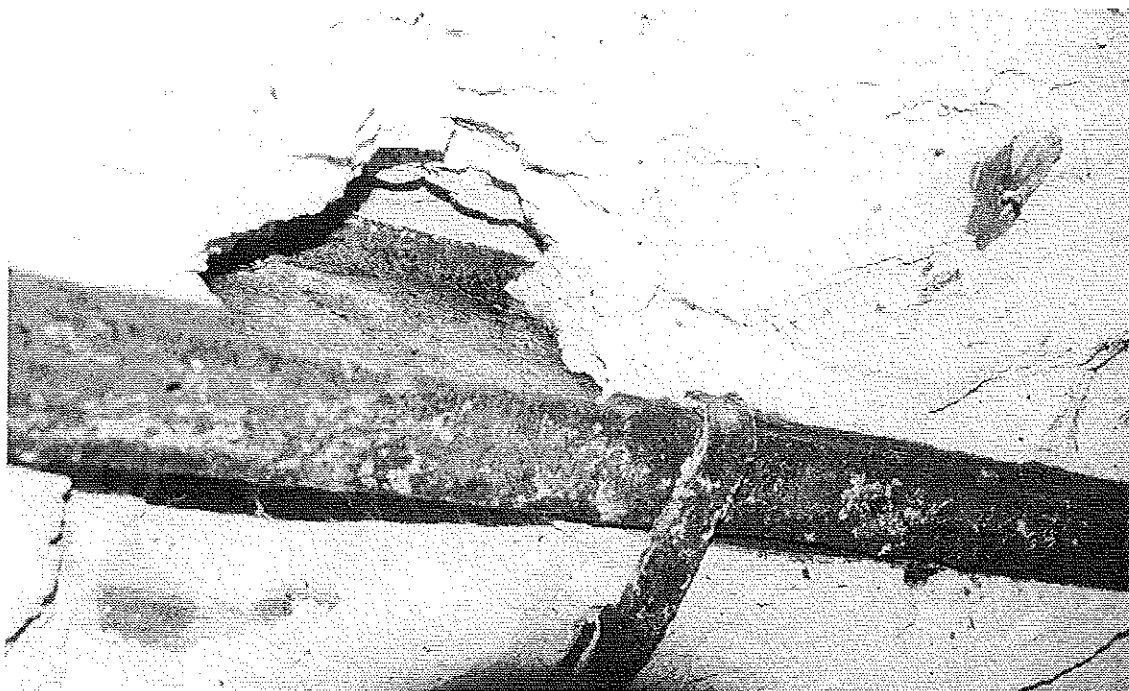
Photo 7 : Détail poutrelle après sondage. Corrosion avancée. © J. Putatti
