Fiches Pathologie

Danièle Dirol - Jacques Holveck - Jacques Putatti

Mars 2004

ÉDITIONS WEKA

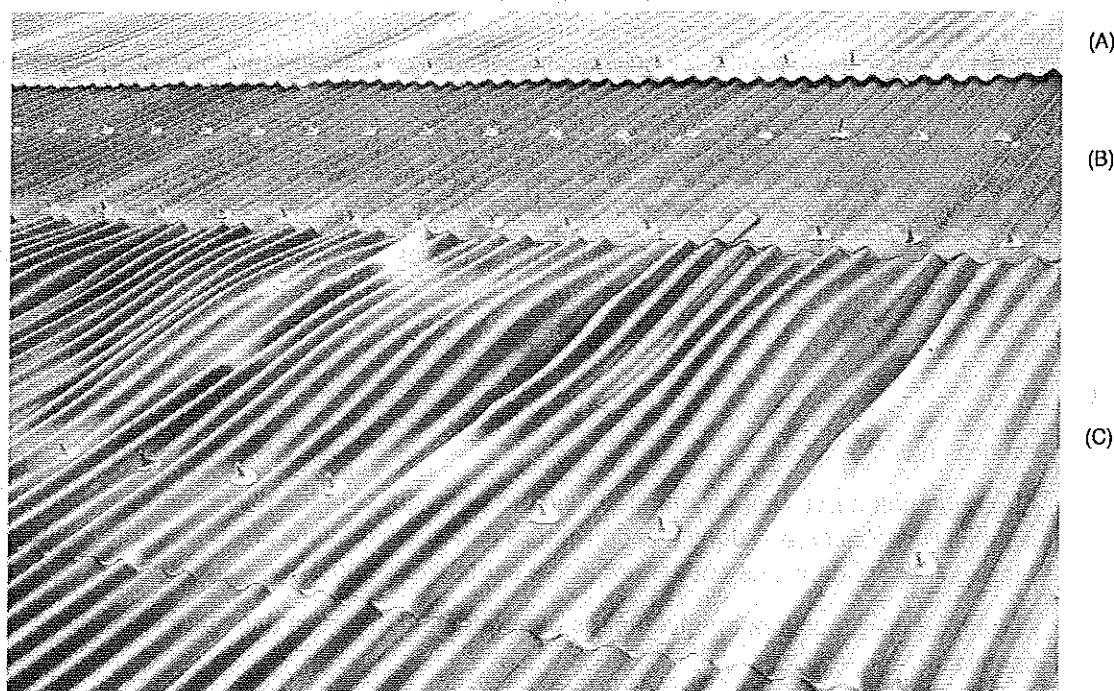
Photo 8 : Couverture composite comportant des plaques amiante-ciment (A), des plaques PRV opacifiées (B), des plaques PVC déformées par l'ambiance intérieure (usine d'engrais azotés).

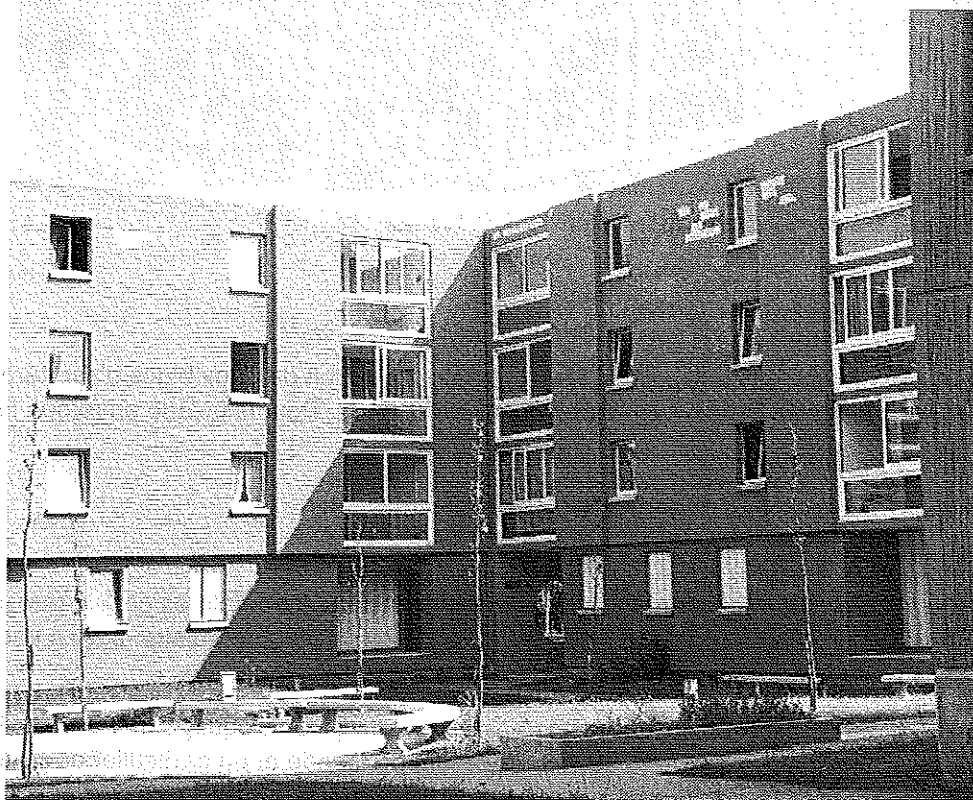
Photo 1 : Ensemble façades ; désordres d'enduit appliqué sur maçonnerie en blocs de béton cellulaire. © J. Putatti

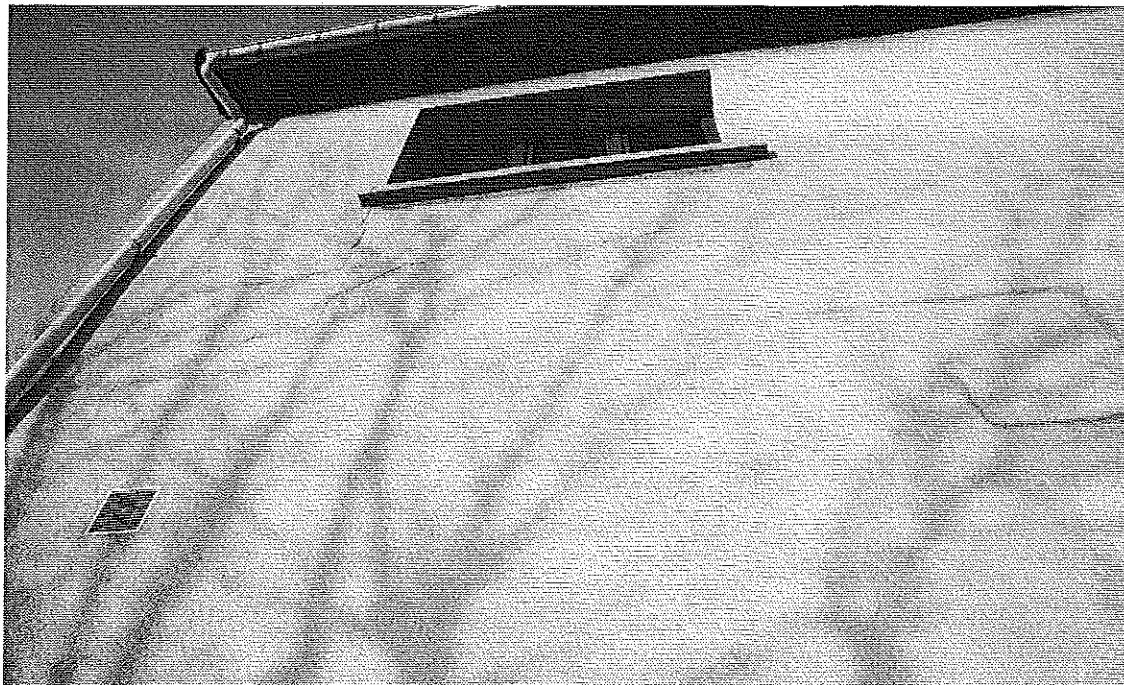
Photo 1 : Façade arrière. Présence de fissures horizontales et verticales. Noter la descente EP dans l'angle.
© J. Putatti

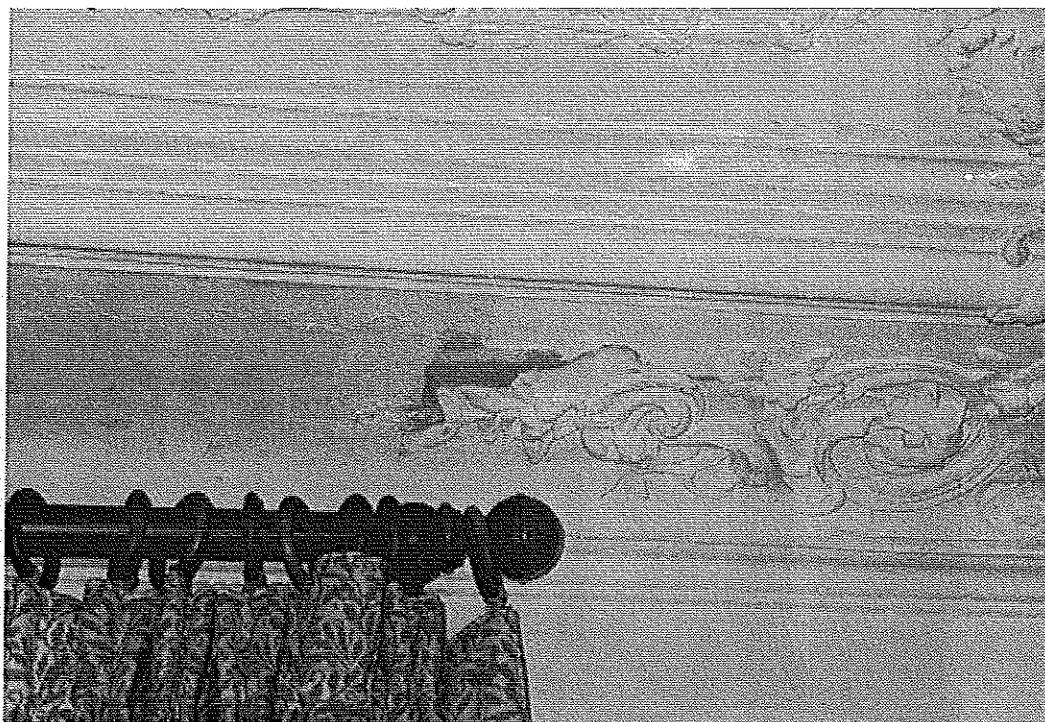
Photo 2 : Désordres en plafond de l'étage sous-jacent, fissures, traces d'humidité. © J. Putatti

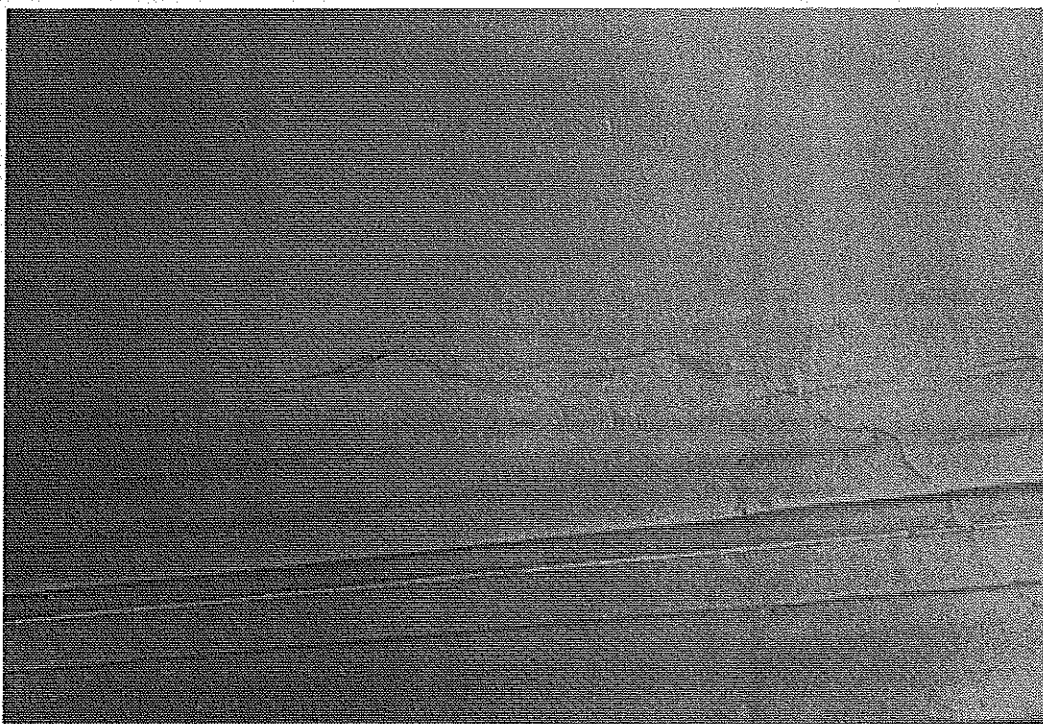
Photo 3 : Étage sous-jacent, fissure infiltrante en plafond (zone sous terrasse en retrait). © J. Putatti

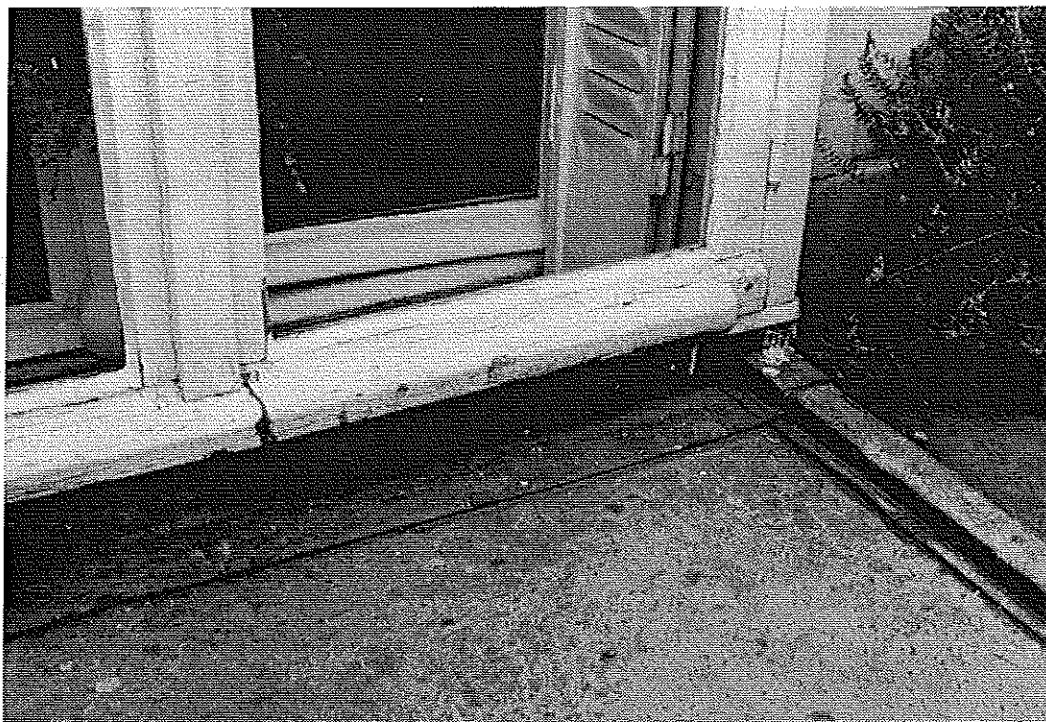
Photo 6 : Autre cas de porte-fenêtre. Relevé de la feuille de plomb. Néanmoins traverse basse extérieure altérée par l'humidité. © J. Putatti

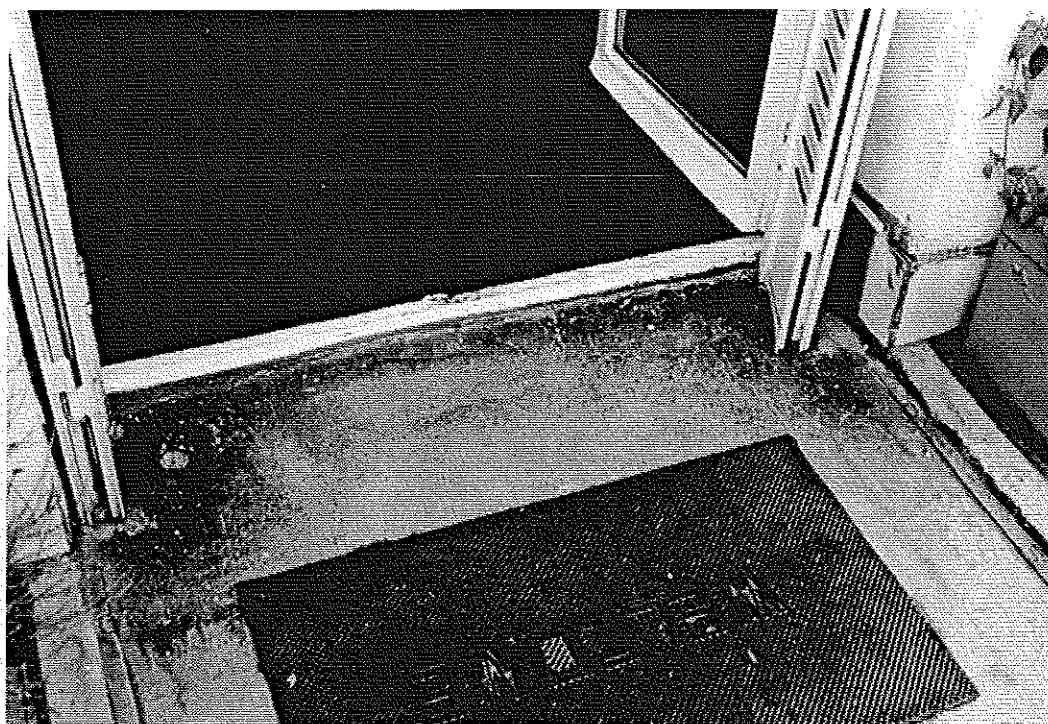
Photo 7 : Cas de porte-fenêtre présentant un seuil de hauteur insuffisante sans rejjingot. © J. Putatti

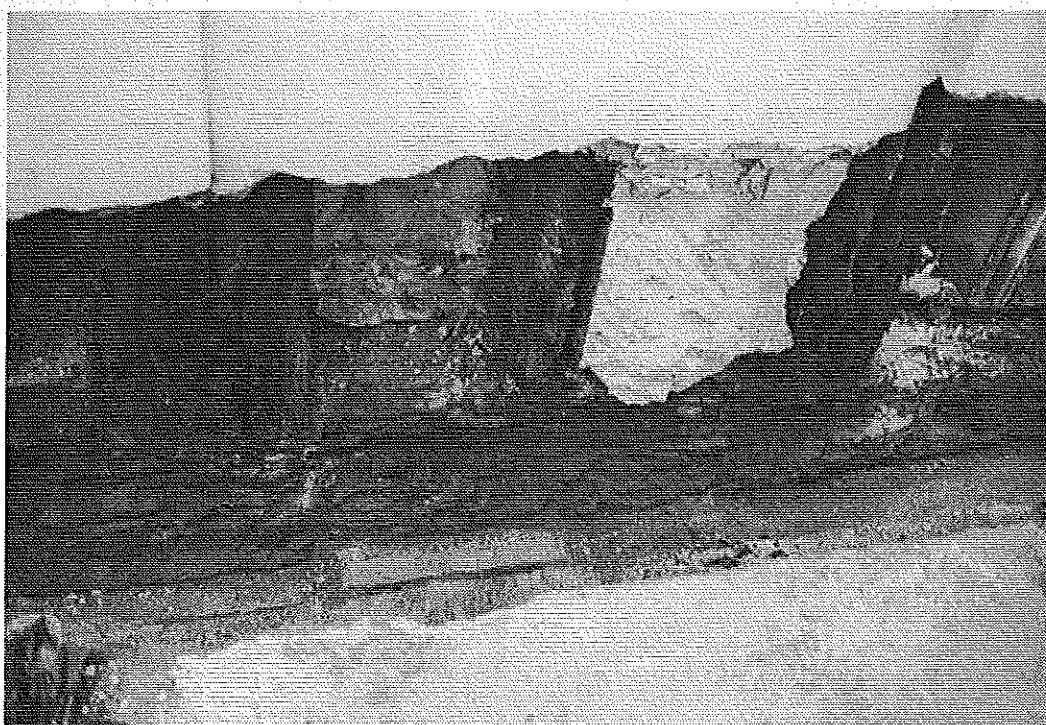
Photo 14 : Zone de pan de bois particulièrement altérée par les attaques de l'humidité. © J. Putatti

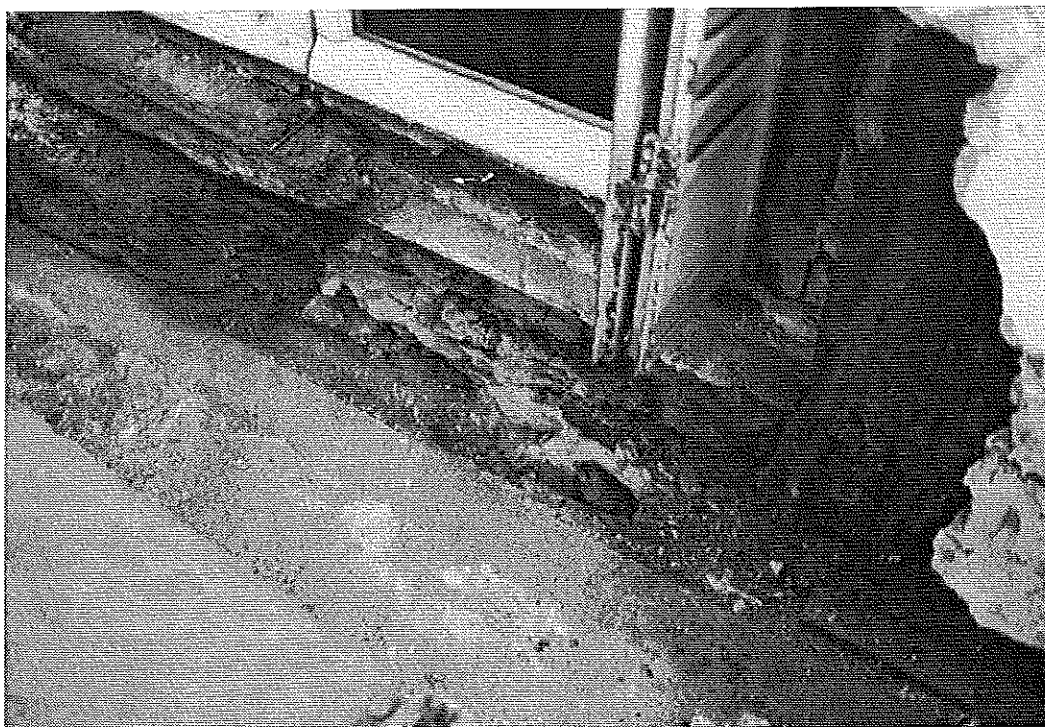
Photo 15 : Zone particulière correspondant à la disparition partielle de la longrine basse. © J. Putatti

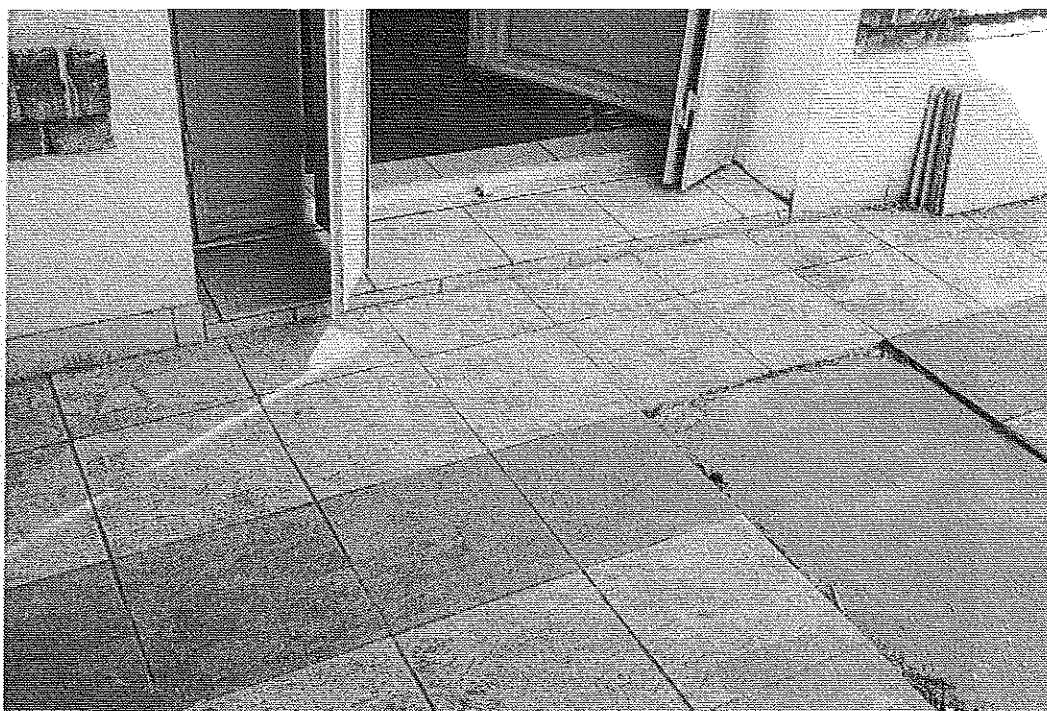
Photo 5 : Seuil de hauteur insuffisante. Origine probable de la fuite à travers le plancher. © J. Putatti

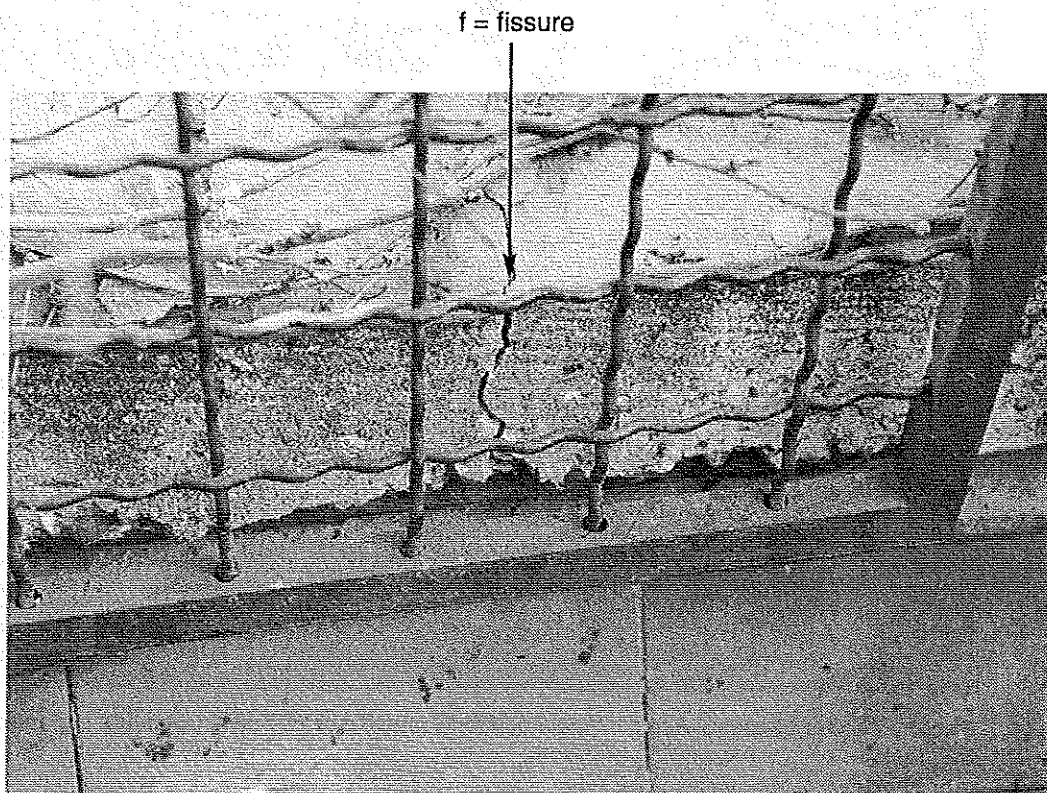
Photo 1 : Fissuration du dessus d'acrotère. Éclatement de la goutte d'eau. © J. Putatti

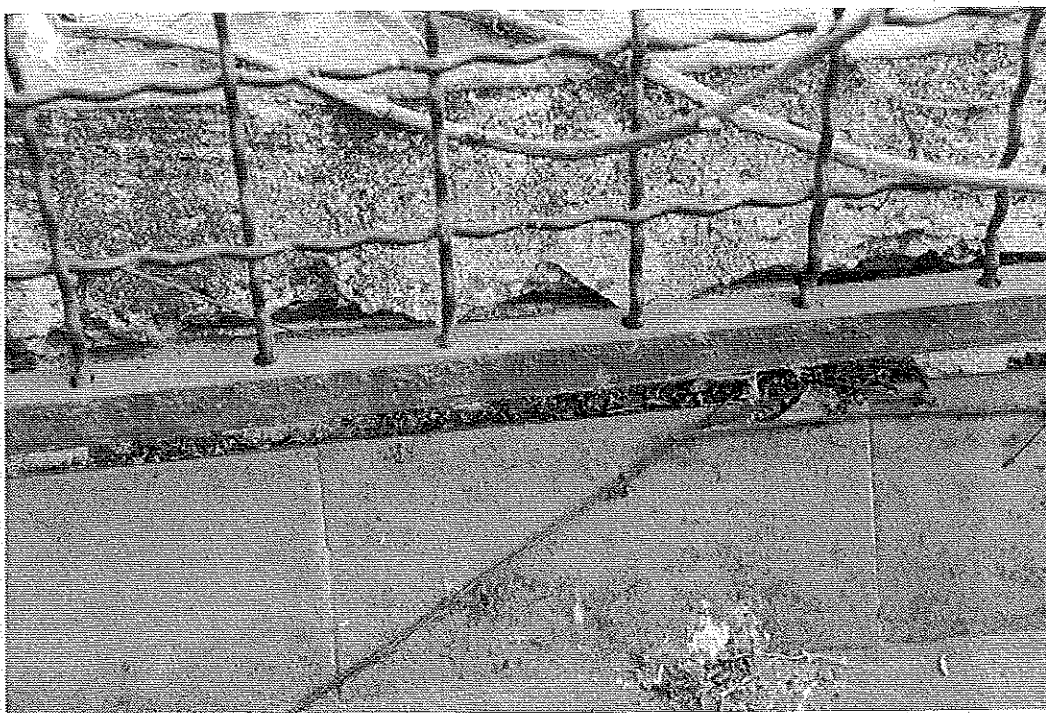
Photo 3 : Détail bandeau. Angle inférieur éclaté. Goutte d'eau inefficace (armature apparente).
© J. Putatti

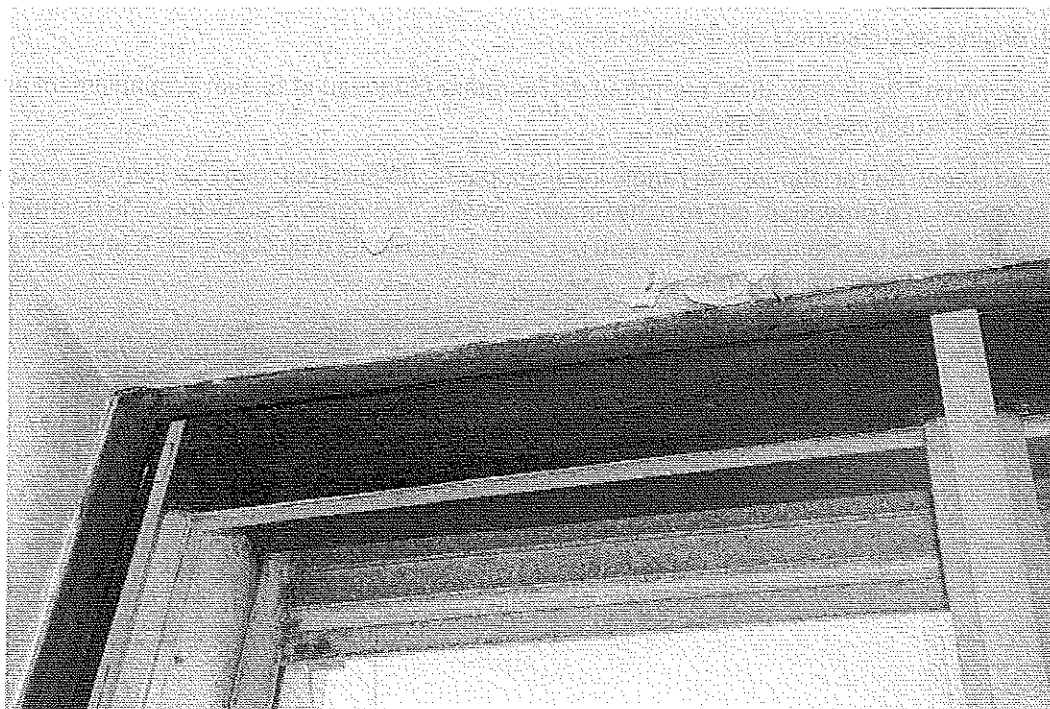
Photo 4 : Désordres intérieurs consécutifs aux pénétrations, en bordure de baie. © J. Putatti

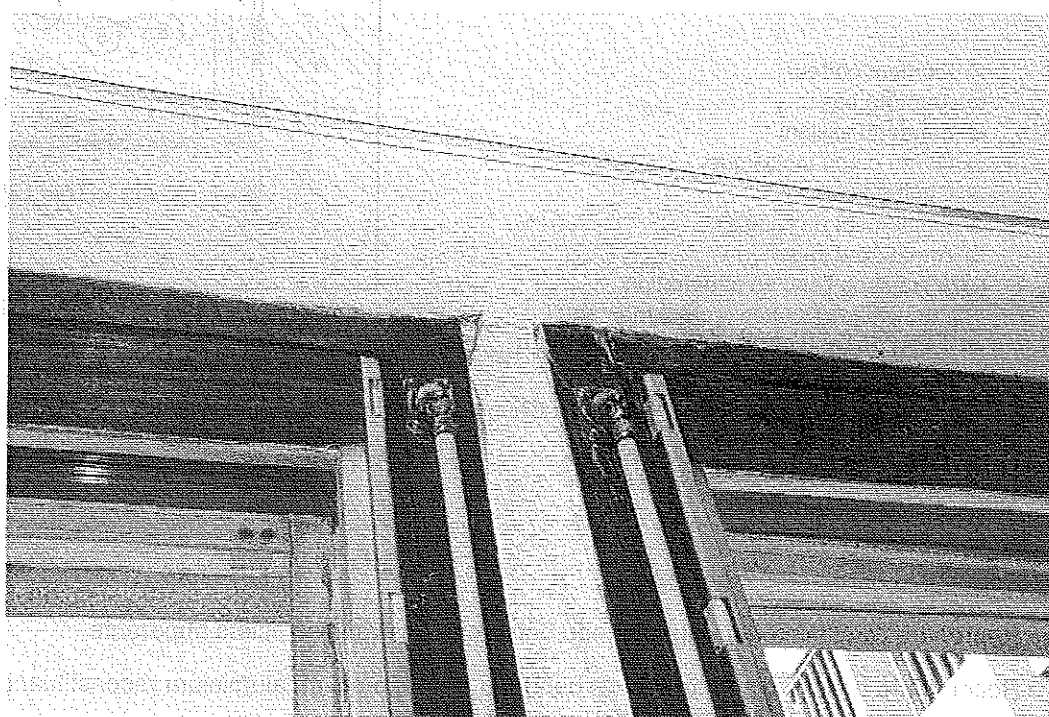
Photo 5 : Désordres intérieurs par pénétrations au droit d'un meneau. © J. Putatti

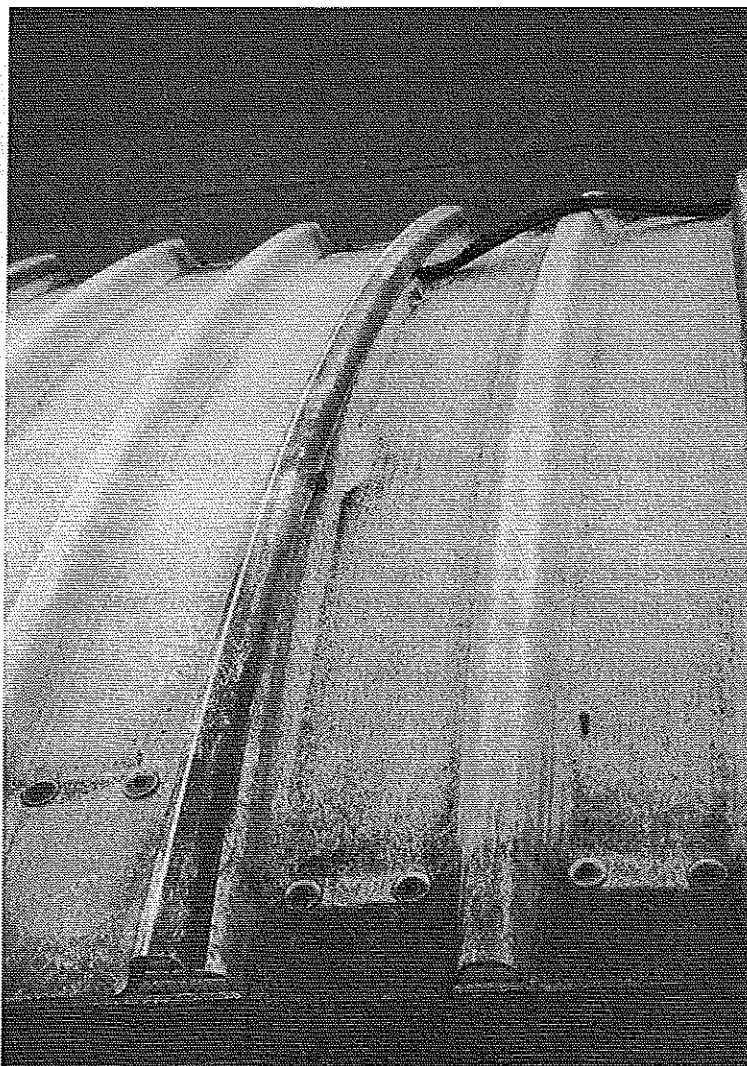
Photo 4 : Garniture de joint de recouvrement de plaque sortie de l'emboîtement. © J. Putatti

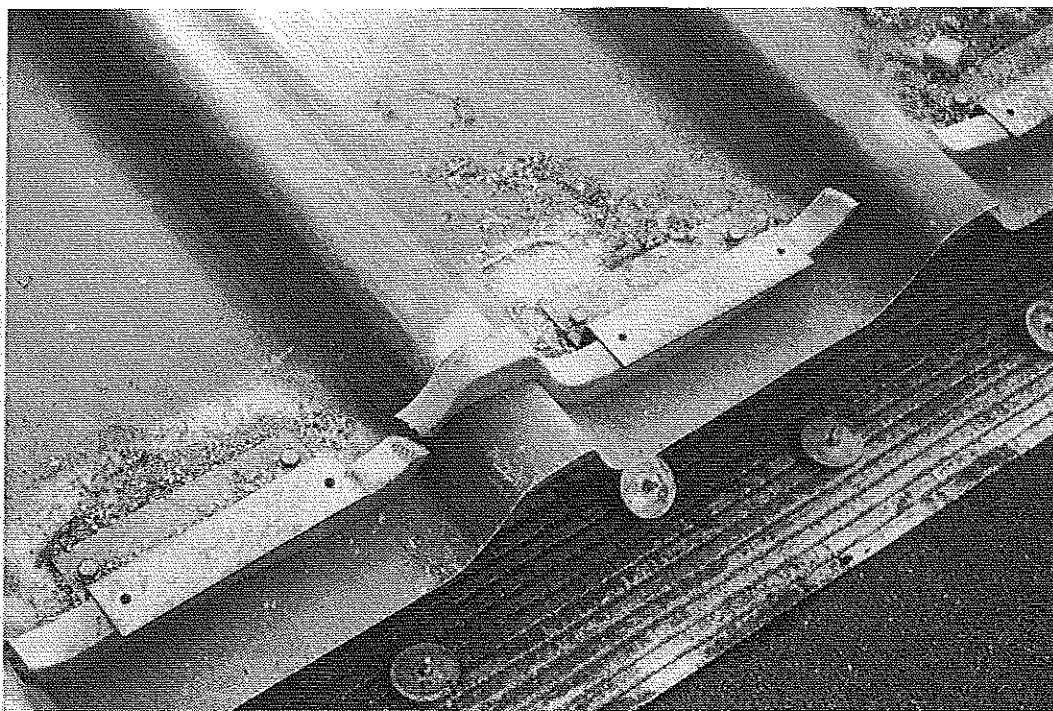
Photo 10 : Dépôts de poussières et de sable fin dans les zones basses. Remarquer la rupture des garnitures en mousse alvéolaire. © J. Putatti

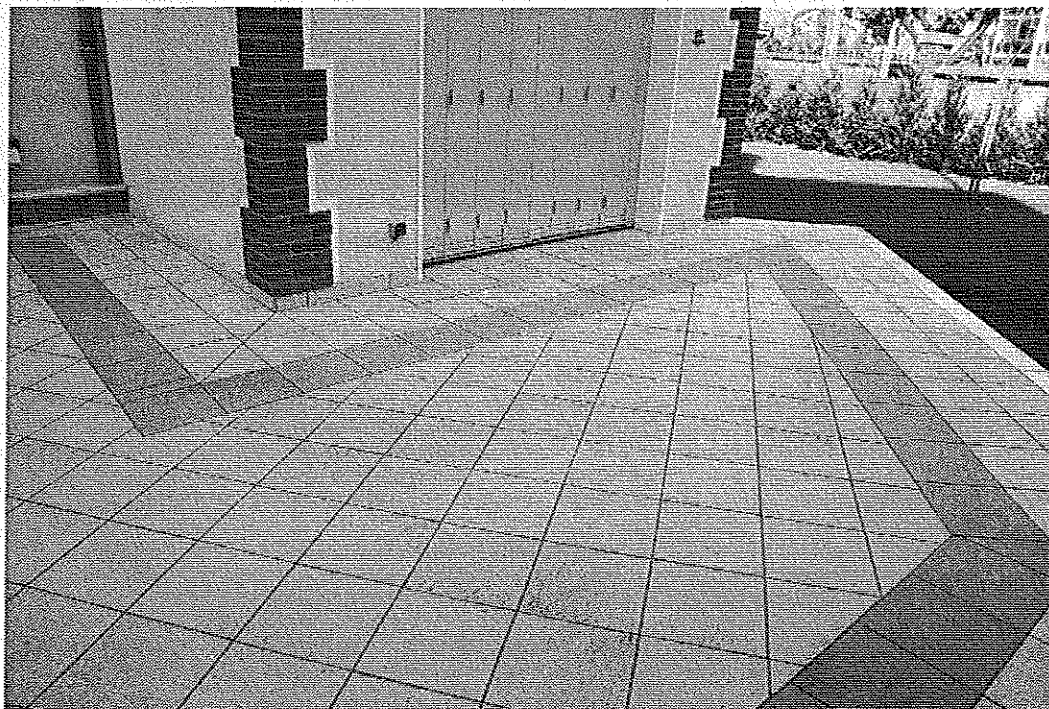
Photo 1 : Terrasse extérieure privative située (en partie) sur la piscine en sous-sol. Noter le seuil inexistant. © J. Putatti
