Pathologie des structures en bois

par **Jean-Pierre BIGER**

*Ingénieur de l'École supérieure du bois
Spécialiste en structures bois au Bureau Veritas*

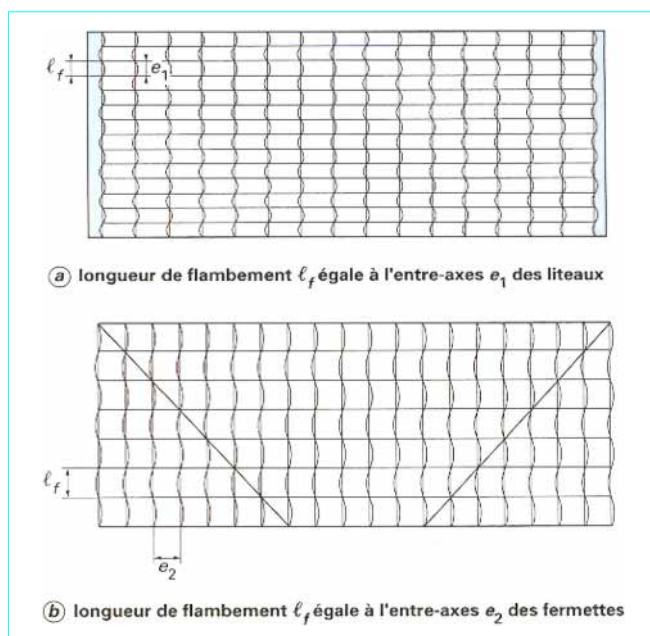
Figure 12 – Flambement réglementaire des fermettes avant DTU 31.3

Ces règles reposaient sur l'hypothèse d'un mode de flambement à nœuds fixes correspondant à des longueurs de flambement ℓ_f très courtes, égales à l'entre-axes e_1 des liteaux de couverture (≈ 30 cm) dans les cas où la stabilité de la charpente était reprise par la maçonnerie des pignons (figure 12a) ou bien à l'entre-axes e_2 des fermettes (de 60 cm à 120 cm) dans les cas où la stabilité de la charpente était due à son contreventement (figure 12b). Cette hypothèse erronée était basée sur l'idée que l'intersection des liteaux avec les fermettes et les dispositifs de stabilité constituaient des points fixes.

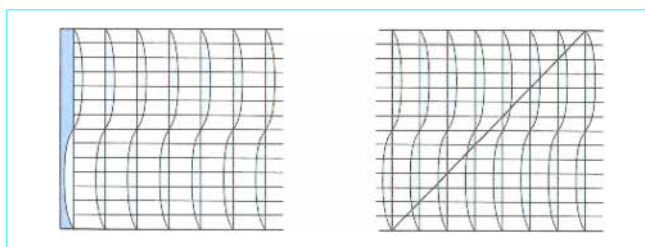
Figure 14 – Exemples de longueurs de flambement réellement observées *in situ*

En réalité, ces intersections ne sont pas des points fixes, car les nombreux assemblages cloués qu'ils comportent ne sont pas rigides, ils subissent des glissements élastiques ou même plastiques (figure 13). De la souplesse est ainsi introduite dans les dispositifs de stabilité, de sorte que l'on se trouve confronté à des phénomènes de flambement en milieu élastique (figure 14). Ce flambement est d'autant plus redoutable que le bâtiment est long et que la distance entre stabilités est grande. L'effondrement montré sur la figure 15 s'est produit sur un bâtiment commercial long de 30 m, sous charges permanentes, deux ans après sa construction.

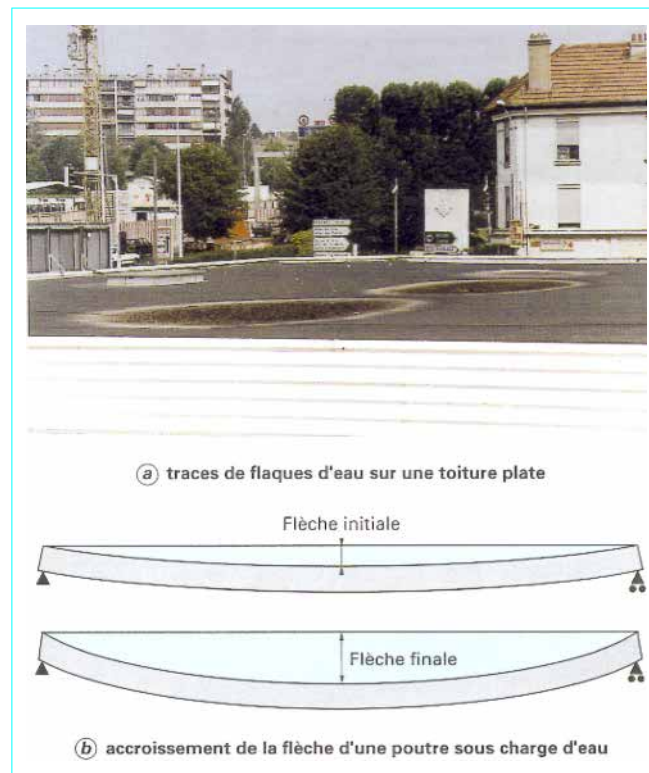
Figure 25 – Effets dus aux charges hydrostatiques

Les toitures plates, ou à faible pente, peuvent être soumises à des charges hydrostatiques qui, bien qu'elles soient la cause de ruptures ou d'effondrements assez fréquents, ne sont pas prises en compte dans la réglementation (figure 25a).

La flexion d'une poutre sous une charge d'eau de hauteur constante peut être instable, car elle produit une flèche qui accroît la charge appliquée ; cet accroissement de charge augmente encore la flèche (figure 25b).

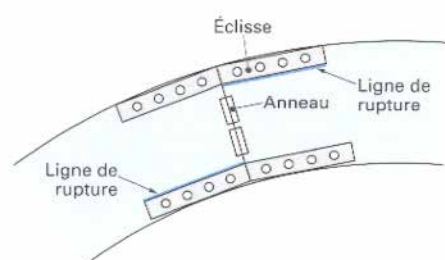
Figure 29 – Poutre en lamellé-collé avec joint de transport

La poutre de la figure 29a comporte un joint de transport en son milieu, elle s'est effondrée sous une surcharge de neige à peine supérieure à la normale. Il s'agit d'un sinistre réglementaire dont l'analyse est due à G. Vidon [11]. La reconstruction de cette poutre a été subordonnée à une vérification expérimentale en vraie grandeur. La ruine expérimentale a eu lieu sous un niveau de chargement tout à fait comparable à celui du sinistre ; la figure 29b montre le processus de rupture observé lors de l'essai. La rupture commence par la fissuration du bois dans des plans tangents aux anneaux de charpente qui attachent les extrémités de la poutre aux éclisses. Ces fissures sont initiées par des contraintes de traction transversale induites par la rotation relative entre les extrémités de poutre et les éclisses. Cette rotation provient du glissement des assemblages sous l'action des efforts de reprise du moment de flexion. La rupture des bois en traction axiale se produit ensuite à l'extrémité des éclisses, ce qui entraîne l'effondrement final.

disposition génère les contraintes de traction transversale locales, situées dans un plan parallèle au fil du bois, à la hauteur du boulon supérieur de l'attache. La fissuration de ce plan a entravé la rupture des attaches de ces poutres.

Il est préférable d'éviter de placer de tels joints dans les zones où la capacité de flexion des éléments est sollicitée à plein. Des améliorations peuvent être apportées à ce type d'assemblages par le biais de la réduction de la rigidité des éclisses au droit du joint. On doit néanmoins considérer que l'appréciation précise de la sécurité de ces assemblages nécessite leur expérimentation en vraie grandeur.

Une saine conception de ce type d'attache consiste à éloigner les boulons de la rive inférieure afin d'atténuer les contraintes locales de traction transversale.
