Fiches Pathologie

Danièle Dirol - Jacques Holveck - Jacques Putatti

Mars 2004

ÉDITIONS WEKA

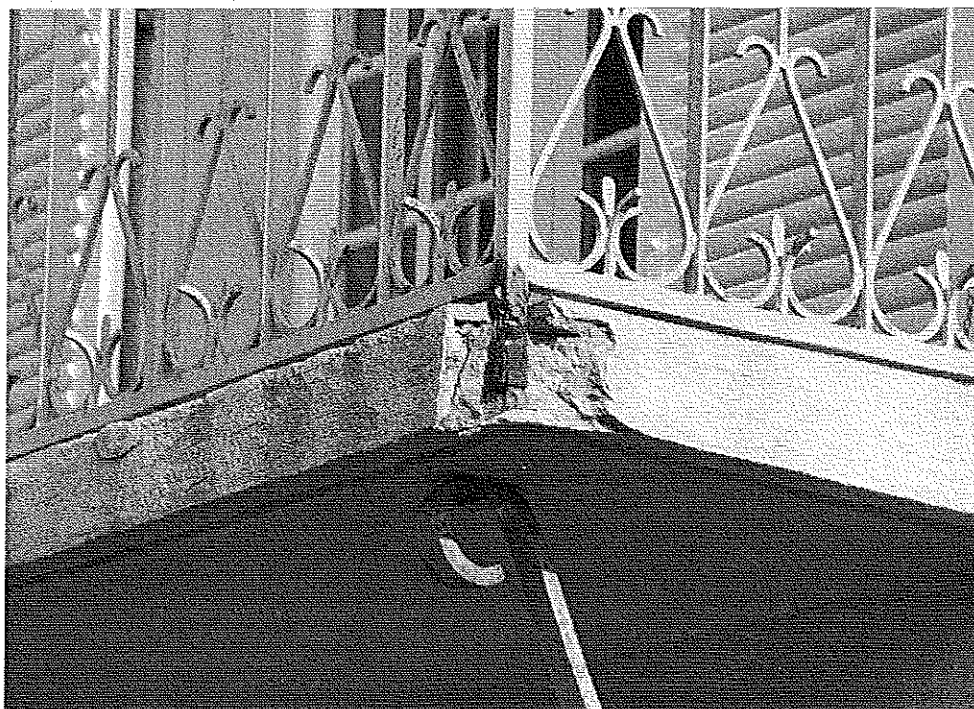
Photo 1 : Éclatement d'un angle de balcon au droit d'un scellement de pied de garde-corps. Insuffisance d'enrobage, effet de la corrosion (expansion de la rouille). © J. Putatti

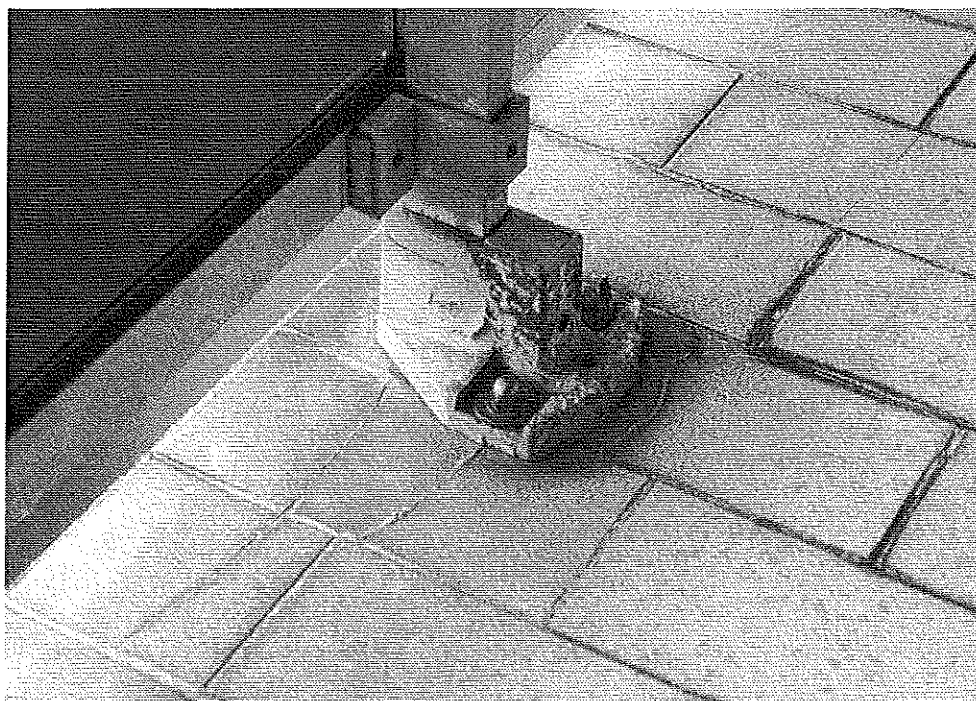
Photo 2 : Désordre au droit d'un piétement de montant de garde-corps :
– fissuration au droit de la cheville de fixation ;
– fissuration de carrelage, dépôts de calcite dans les joints de carrelage.
– altération du métal du piétement. © J. Putatti

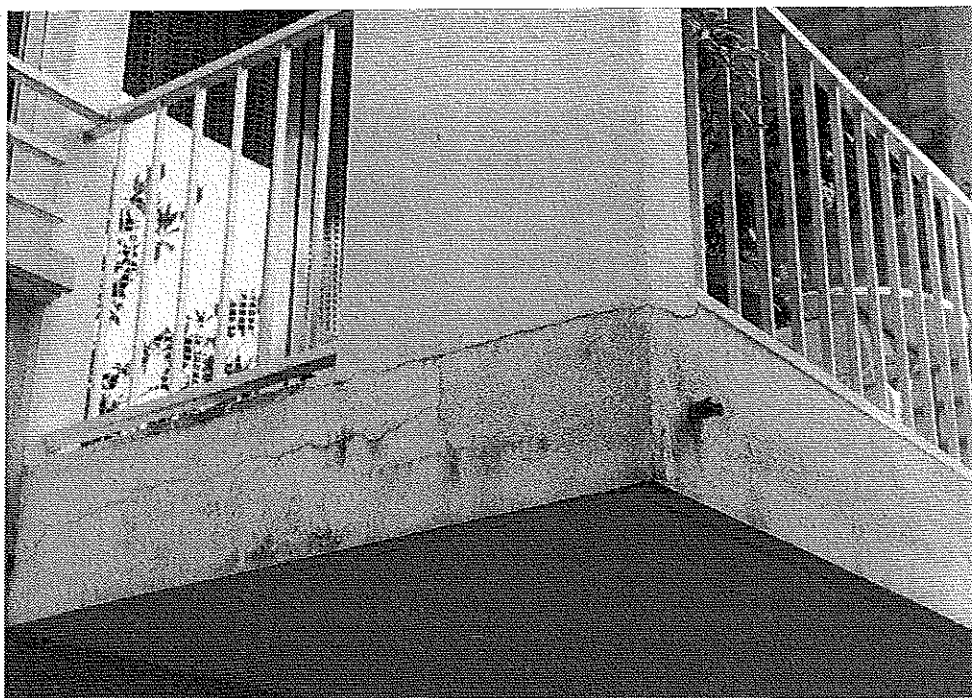
Photo 3 : Désordres rive de balcon :

- fissures dans l'épaisseur de la rive (enduit), niveau muret ;
- fissure à la liaison dalle - maçonnerie de garde-corps. © J. Putatti

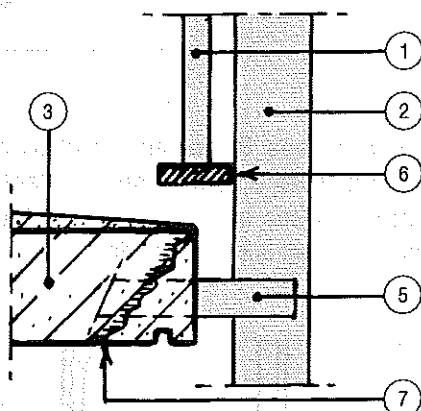
La pente des balcons vers l'extérieur a provoqué les corrosions des pattes à scellements et a contribué à l'éclatement du béton et à la destruction des scellements. L'effet du gel dans les fissures a provoqué la chute des éléments de béton.

- ⑤ Patte à scellement
- ⑥ Liaison soudure garde-corps/ montant
- ⑦ Éclatement du béton

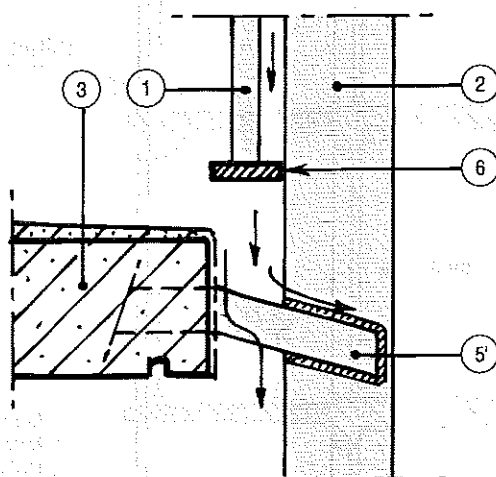
- ⑤ Patte rectifiée

- Les pattes à scellements ont été revues de manière à évacuer les eaux de ruissellement des balcons et des montants verticaux (cf. détail).

- Les scellements ont été repris avec des mortiers de résine pour les zones éclatées et fissurées.
- Les joints coulissants des montants verticaux ont été vérifiés et rectifiés.

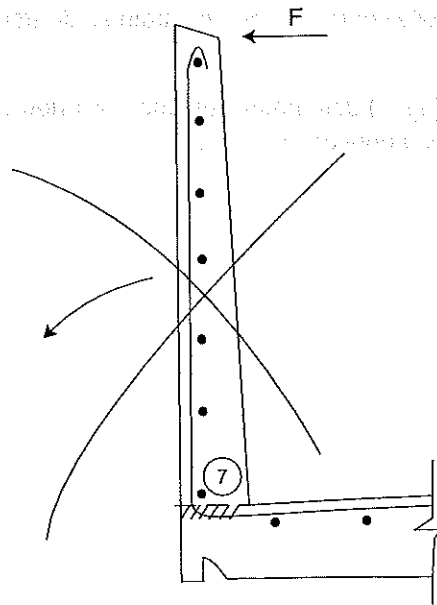
Le fait d'inverser la disposition (fig. 5) des armatures (face extérieure) pourra provoquer la rupture du voile et la chute de personnes appuyées en tête.

- ⑦ Surface de rupture

Fig. 5 : Disposition incorrecte d'un balcon avec garde-corps plein.

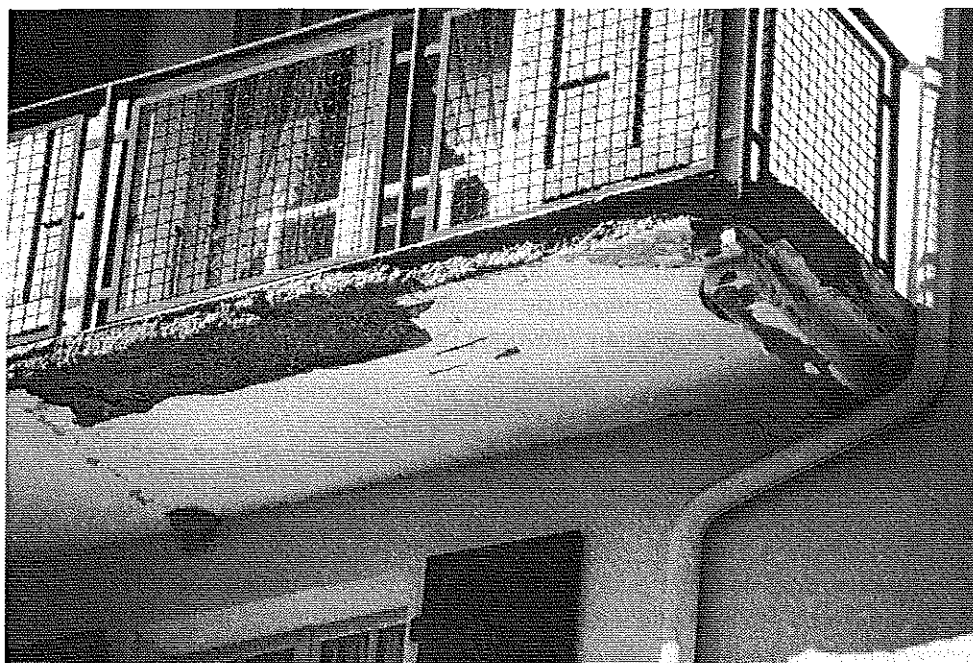
- **1^{er} cas** : Balcon d'hôtel (Jura). Destruction complète du « nez » de balcon, probablement par le gel. Disparition totale de la rive béton et descellement des pieds de garde-corps métalliques.

Balcon dalle BA avec garde-corps métallique. © J. Putatti

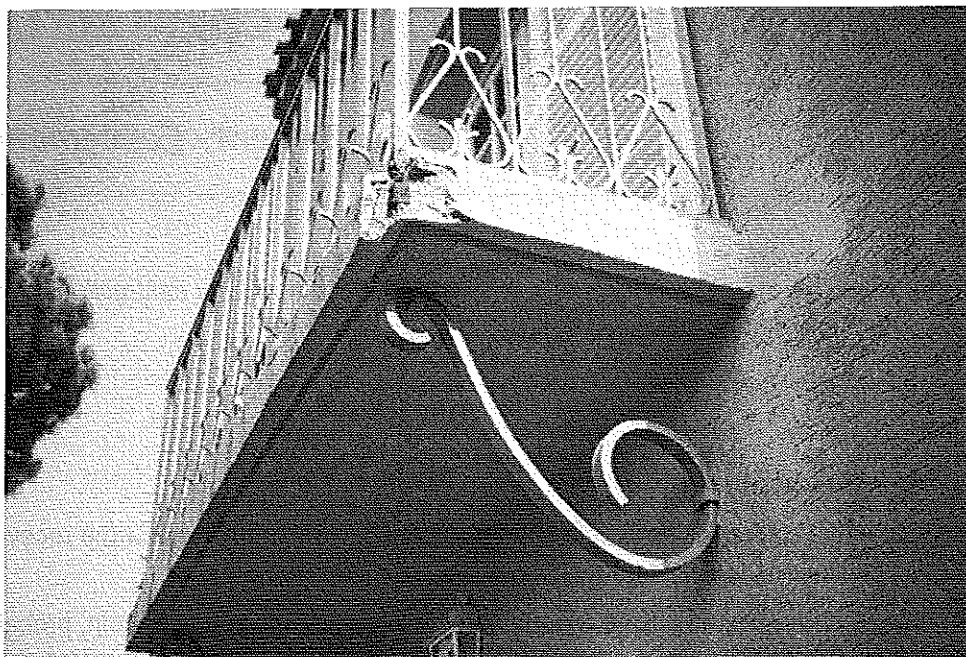
- **2^e cas** : Balcon en dalle BA (résidence multivacances, côte varoise). Éclatement du béton d'enrobage du scellement de montant de garde-corps.

Éclatement d'un angle de balcon au droit d'un scellement de montant de garde-corps.
© J. Putatti

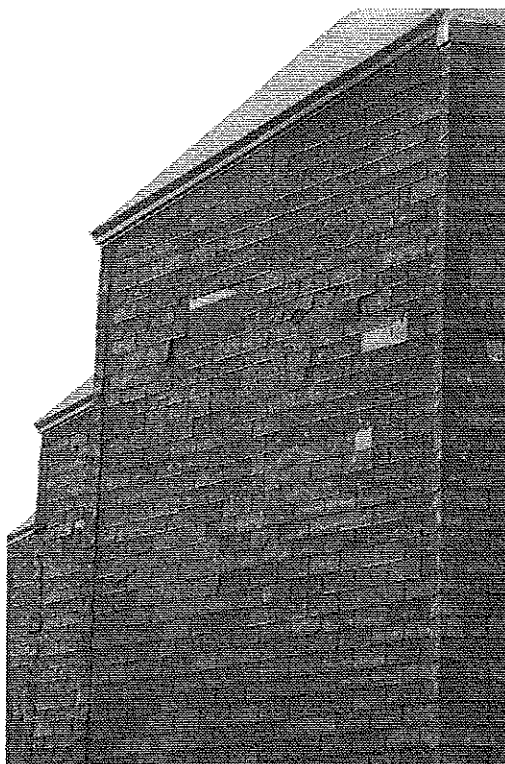
Les désordres constatés (cf. photo) correspondent :

- à des éléments arrachés par le vent ;
- à des jupes battantes ;
- à des éléments ayant pivoté autour des clous de fixation ;
- à un festonnage généralisé des jupes.

Il semble, d'après les nuances de couleur, qu'un certain nombre d'éléments ont été remplacés.

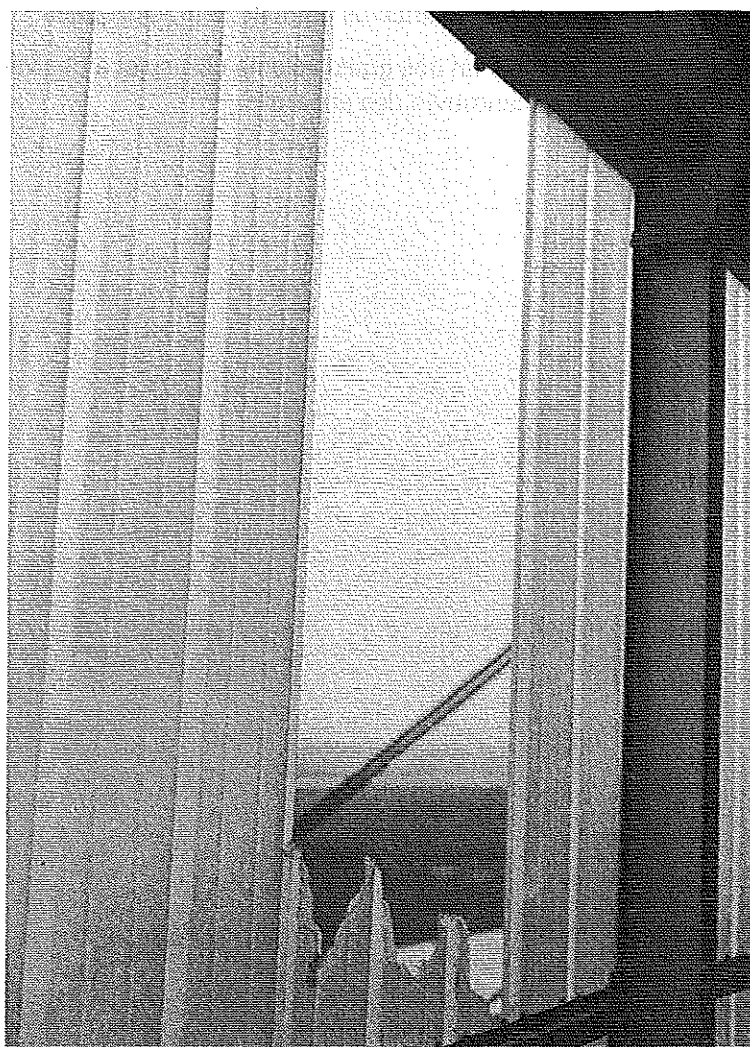
Bardage éclaté (vu de l'intérieur). © J. Putatti

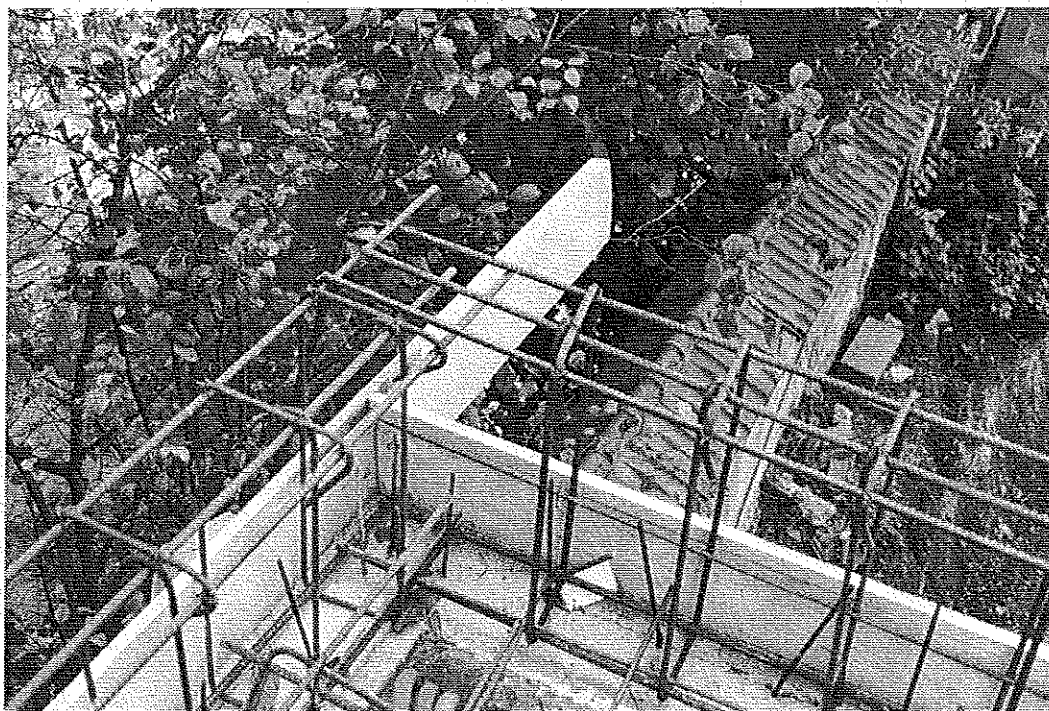
Les aciers d'angle sont arrêtés droits et simplement croisés (absence d'ancrage). D'autre part, les chapeaux de rive de dalle ne comportent pas de retours d'équerre. Leur positionnement n'est pas assuré.

Photo 1 : Angle d'acrotère (acrotère avec becquet). © J. Putatti

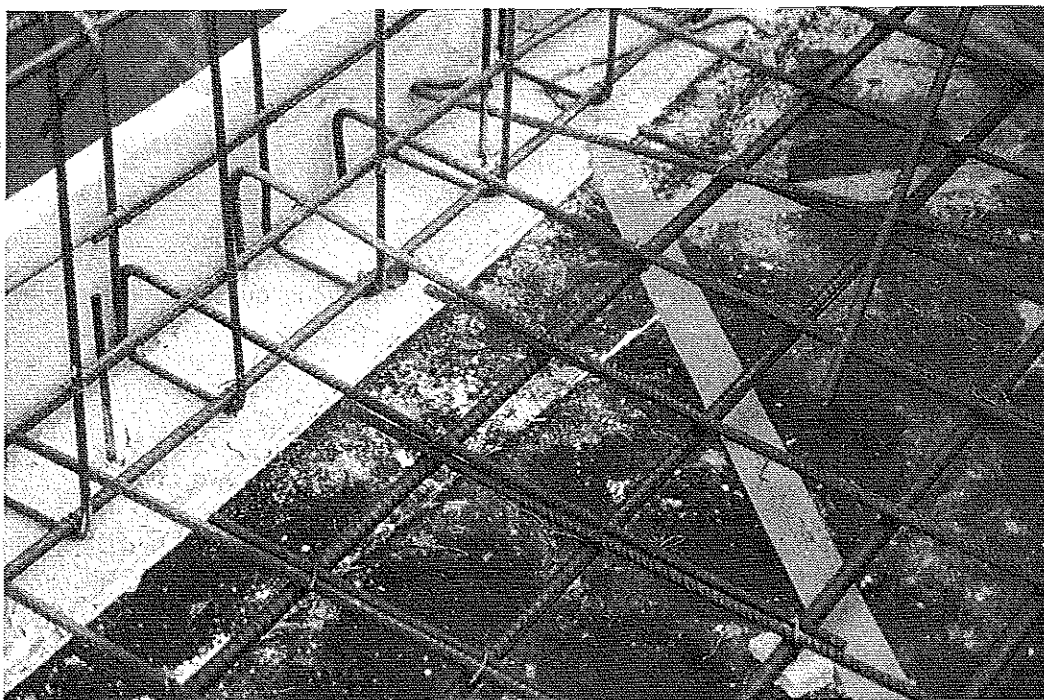
Photo 2 : Rive de dalle contre acrotère. © J. Putatti

Les aciers de 2^e lit de la dalle ne sont pas prolongés jusqu'à l'acrotère.

Les aciers chapeaux de rive sont attachés aux aciers de 2^e lit, ce qui remonte l'ensemble 1^{er}-2^e lit inférieur vers le haut ou rend inefficace le chapeau.

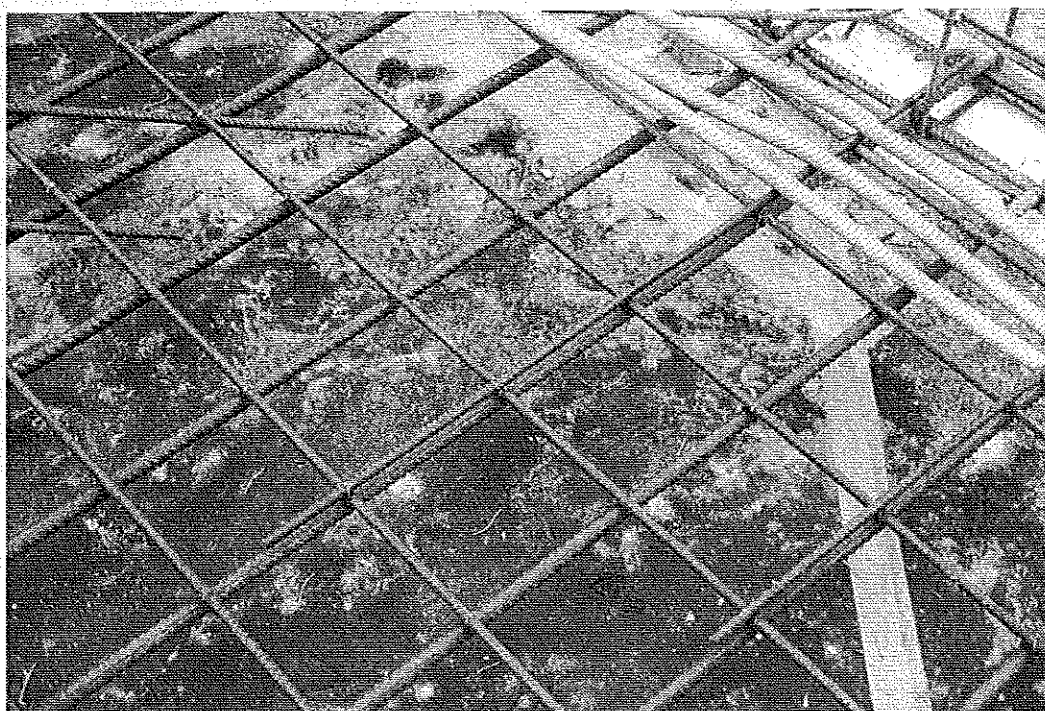
Photo 3 : Les aciers principaux (1^{er} lit inférieur) ne comportent pas d'ancrages sur appui par retour d'équerre. Les chapeaux de rive avec retour d'équerre sont attachés aux deux lits inférieurs.

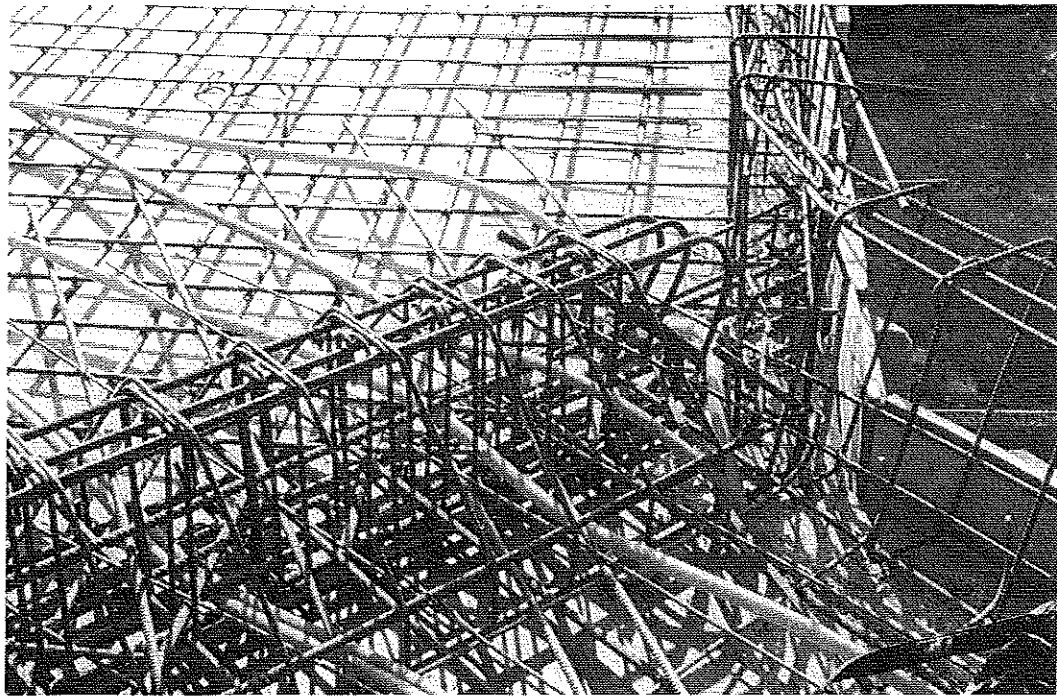
Photo 4 : Dispositions d'appui d'une poutre en allège. © J. Putatti

Cette poutre s'appuie sur le mur correspondant à l'acrotère (côté droit) :

- les aciers inférieurs sont prolongés jusqu'à l'appui mais sans ancrages (retour d'équerre) ;
- les aciers supérieurs avec retour d'équerre ne sont pas prolongés jusque sur l'acrotère ;
- les aciers des lits inférieurs sont hors de la zone tendue, donc inefficaces ;
- pour l'acrotère qui fait un angle rentrant, les aciers comportent une disposition favorisant une poussée « au vide ».

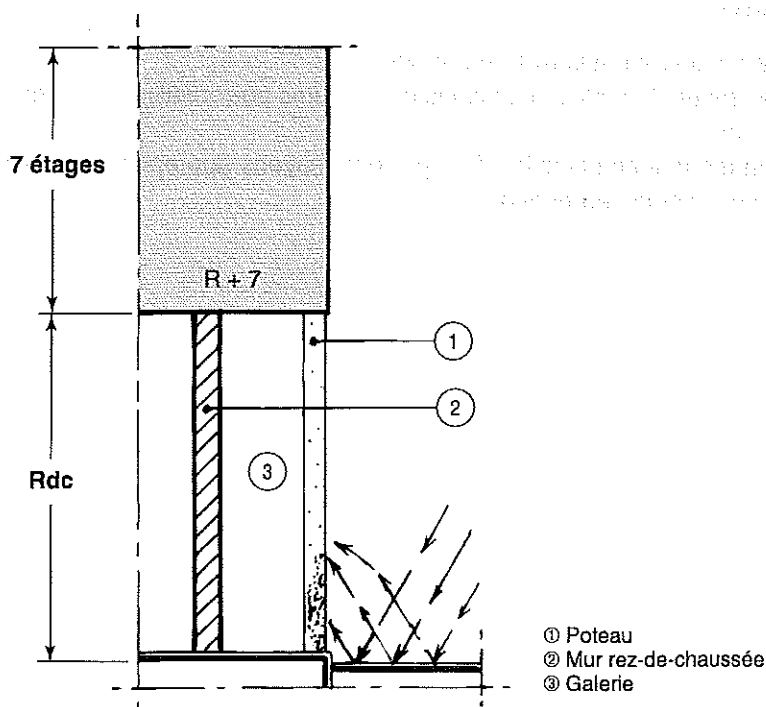
C'est la zone soumise au rejaillissement et aux remontées capillaires dans le béton d'enrobage qui a subi les désordres.

2/ Absence de calage des armatures du poteau et déplacement de celles-ci vers le parement le plus exposé. Les sondages pratiqués ont montré que l'enrobage sur les faces exposées était de l'ordre de 5 à 10 mm.

Les bétons dégradés ont été repiqués, les aciers brossés et passivés.

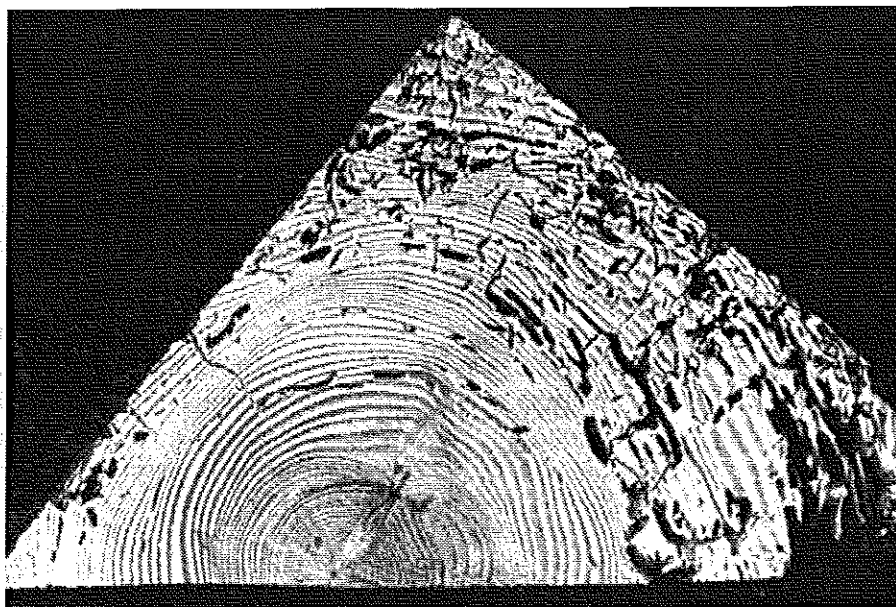
• Aspect des dégâts (cf. Fig. 1) :

- trous de sortie ovales de 8 à 10 mm et galeries à section ovale, parallèles au fil du bois et à parois striées ;
- vermourure constituée de petits tonnelets de $0,8 \times 0,5$ mm de couleur jaune clair

Fig. 1 : Section de poutre dégradée par le Capricorne dans sa partie aubeuse (CTBA).

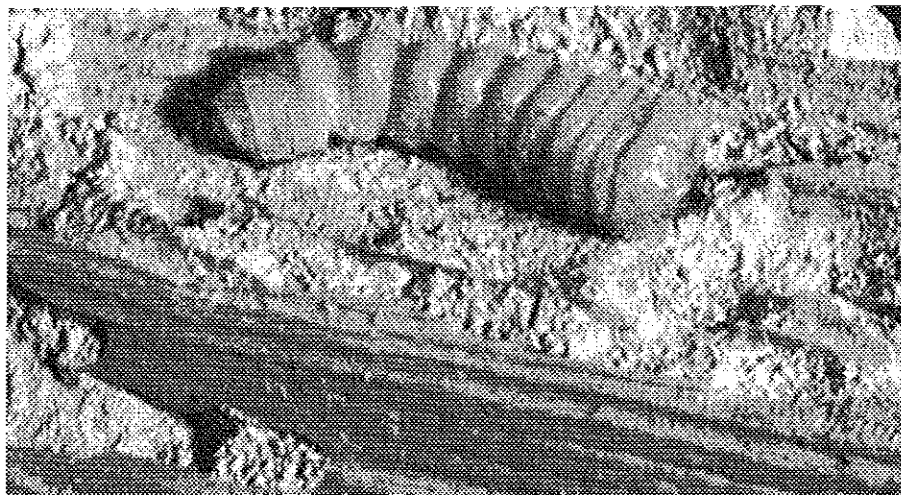
Fig. 2 : Larve de Capricorne dans sa galerie à parois striées et vermoulure (CTBA).

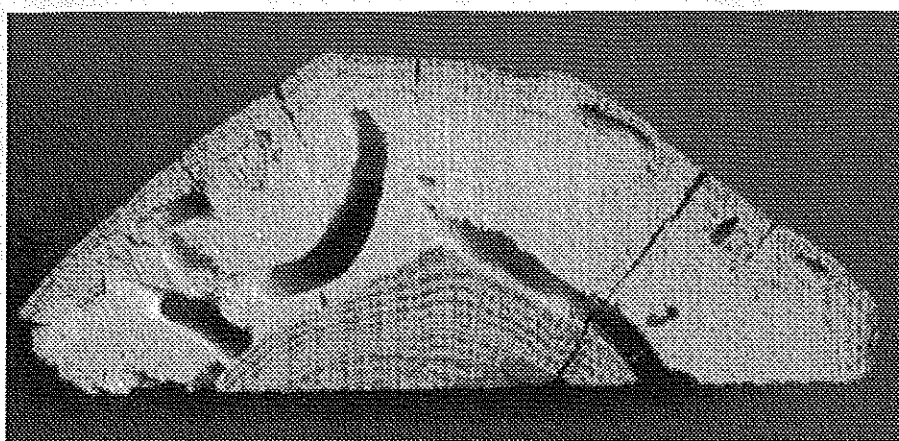
- Bois attaqués :
 - bois stockés ou en œuvre dont l'humidité est < 30 % ;
 - essences feuillues exclusivement attaquées dans la partie aubieuse si le bois est duraminé ; si l'essence possède un bois parfait non différencié, l'attaque est généralisée.
- Aspect des dégâts (cf. Fig. 3) :
 - trous de sortie ovales de 12 mm et galeries à section ovale, parallèles au fil du bois et à parois striées ;
 - vermoulure constituée de petits tonnelets de 0,8 x 0,5 mm de couleur jaune clair.

Fig. 3 : Aspect des dégâts d'*Hespérophanes* dans de l'aubier de chêne (CTBA).

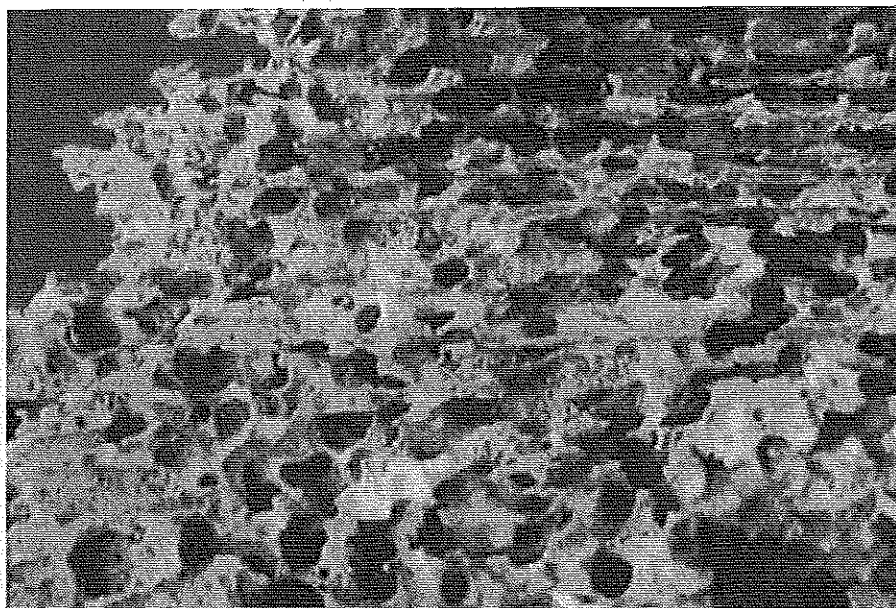
- Bois attaqués :
 - bois en œuvre ayant auparavant fait l'objet d'une attaque de champignon lignivore ;
 - essences résineuses et feuillues.
- Aspect des dégâts (cf. Fig. 4) :
 - trous de sortie circulaires de 2 à 4 mm et galeries circulaires, parallèles au fil du bois ;
 - vermoulure granuleuse, forme de lentille caractéristique.

Fig. 4 : Aspect du bois dégradé par la Grosse Vrille (CTBA).

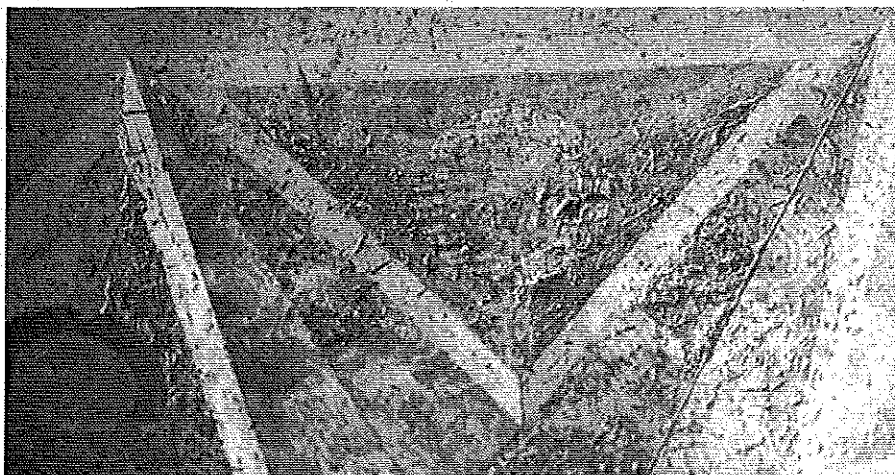
- Aspect des dégâts (cf. Fig. 5) :

- trous de sortie circulaires de 1 à 3 mm et galeries circulaires, parallèles au fil du bois ;
- vermoulure finement granuleuse.

Fig. 5 : Parquet dégradé par la Petite Vrille (J.P. Dirol).

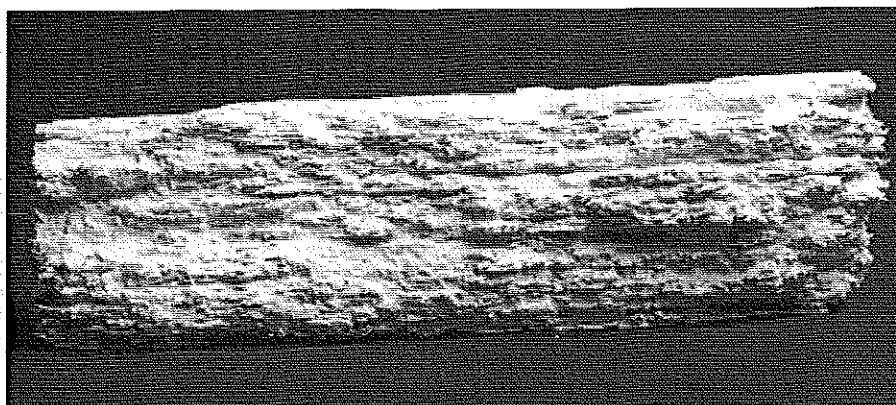
- Aspect des dégâts (cf. Fig. 6) :

- trous de sortie circulaires de 1 à 2 mm et galeries de sections circulaires, parallèles au fil du bois ;
- vermoulure très fine, aspect de « fleur de farine ».

Fig. 6 : Aspect du bois dégradé par le *Lyctus* (CTBA).

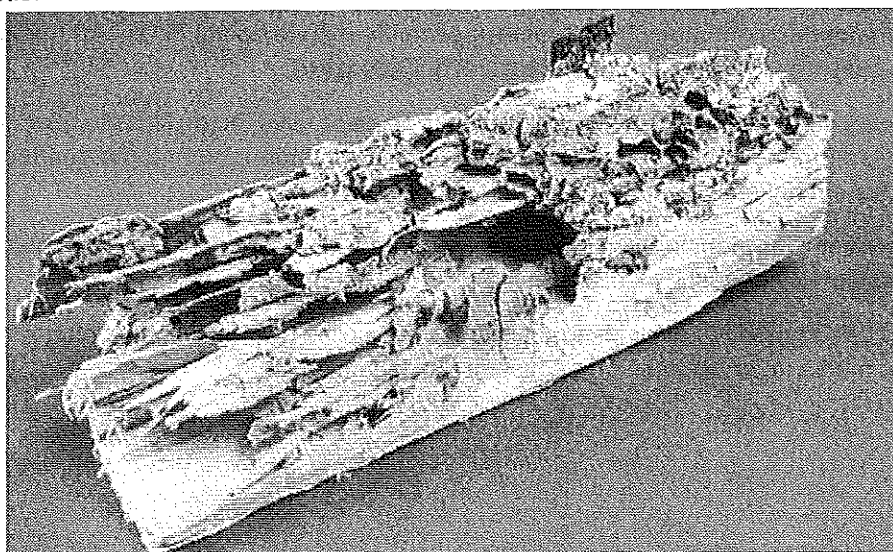
- Aspect des dégâts sur le bois (*cf.* Fig. 8) : bois creusé de galeries orientées dans le sens du fil du bois tout en respectant la surface. Les parois des galeries sont tapissées d'éléments terreux, sans aucune vermoulure. Elles donnent au bois un aspect feuilleté du fait que les ouvriers consomment en premier le bois initial, partie la plus tendre d'un cerne annuel. Pas de trous d'entrée ou de sortie.

Fig. 8 : Aspect feuilleté du bois dégradé par les termites souterrains (CTBA).

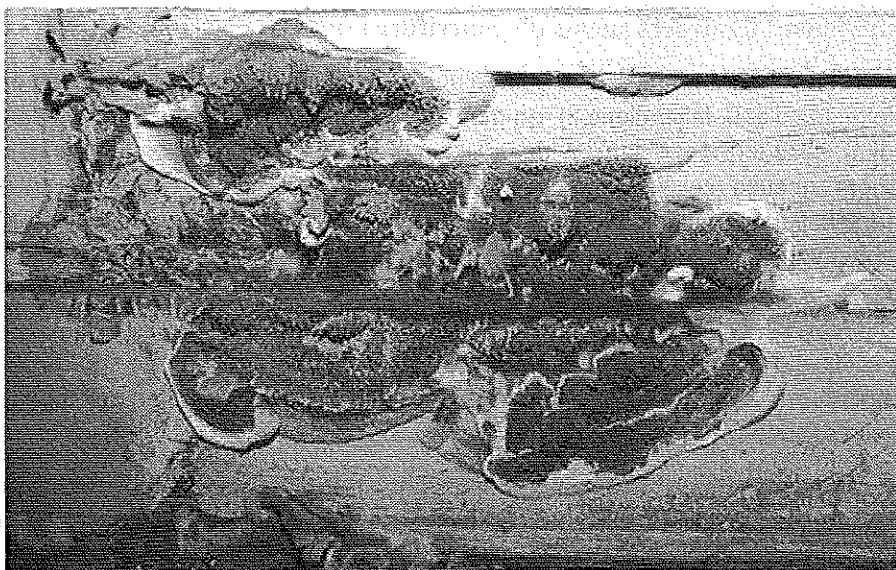
• **Fructifications :** nécessité d'un minimum de lumière pour leur apparition. Sont produites quand le bois a atteint un stade de pourriture avancé. Plaques de dimensions variées, creusées d'alvéoles, de consistance charnue, remplies de milliards de spores brun-rouille ; la partie périphérique est blanchâtre, elles peuvent laisser exsuder des gouttelettes d'eau en surface (Mérule pleureuse). Elles épousent la forme du substrat sur lequel elles se développent (cf. Fig. 9).

Fig. 9 : Fructification de Mérule (CTBA).

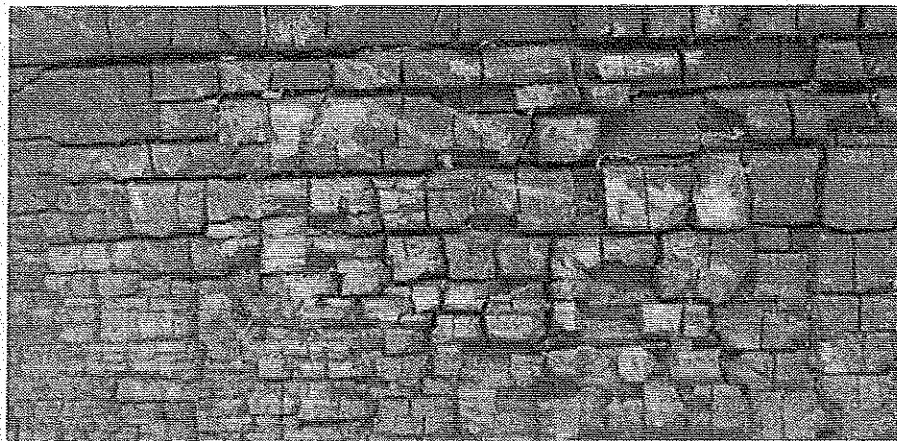
- bois découpé en cubes, de consistance pulvérulente quand il est sec, couleur brun sombre (cf. Fig. 10) ;
- déformation des pièces de bois atteintes : bombement, renflement, fissuration longitudinale.

Fig. 10 : Aspect du bois dégradé par la mérule : pourriture cubique (CTBA).

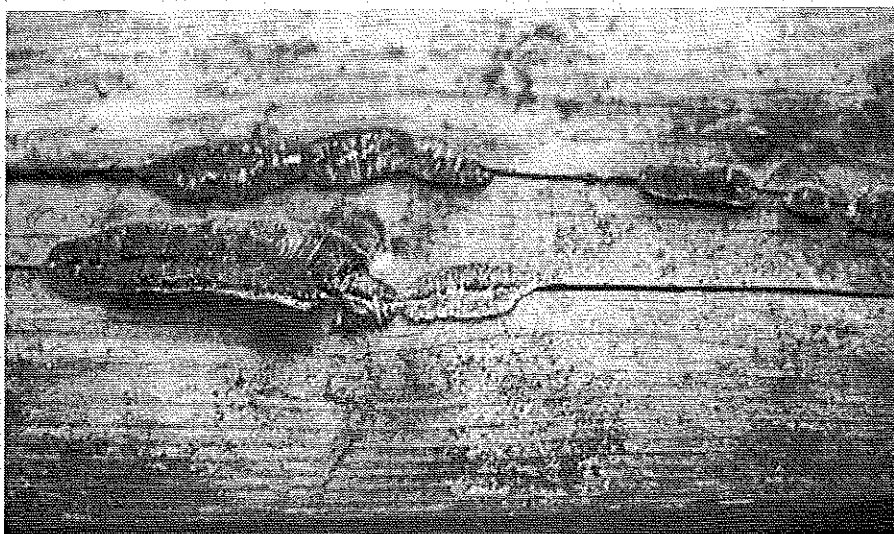
- Fructifications : de couleur jaune-orange à l'état frais, ont la forme de petites consoles à face supérieure rousse duveteuse et dont la face inférieure présente des lames jaunes soit jointives ou en forme de tubes réguliers (cf. Fig. 11). Spores blanches.

Fig. 11 : Fructifications du Lenzite des poutres (CTBA).

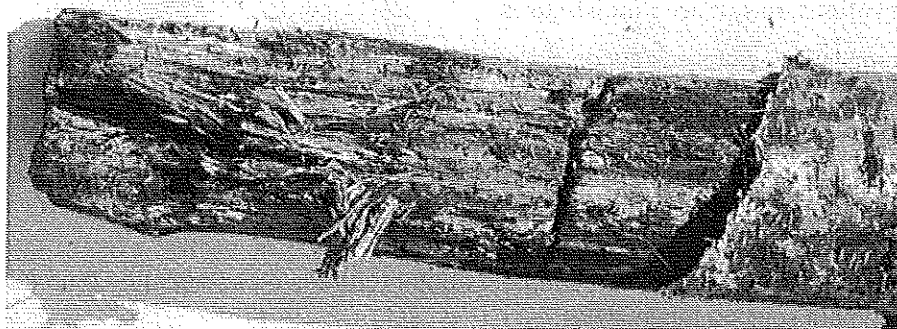
- Éléments végétatifs : mycélium compact, blanchâtre, sous forme de coussinets épais qui devient rapidement jaunâtre puis brun foncé à rouille. En vieillissant, ces formations deviennent coriaces et dures et laissent exsuder des gouttelettes brunâtres.
- Fructifications : de petite taille, apparaissent sur les formations végétatives en formant des mamelons irréguliers de couleur brun-ocre, constitués de longs tubes fins en couches stratifiées.
- Aspect du bois dégradé : bois de couleur blanche, décomposé en fibrilles (fig. 12) se détachant facilement à l'ongle, il est ramolli et très léger.

Fig. 12 : Aspect du bois décomposé par un champignon de pourriture fibreuse (D. Dirol).

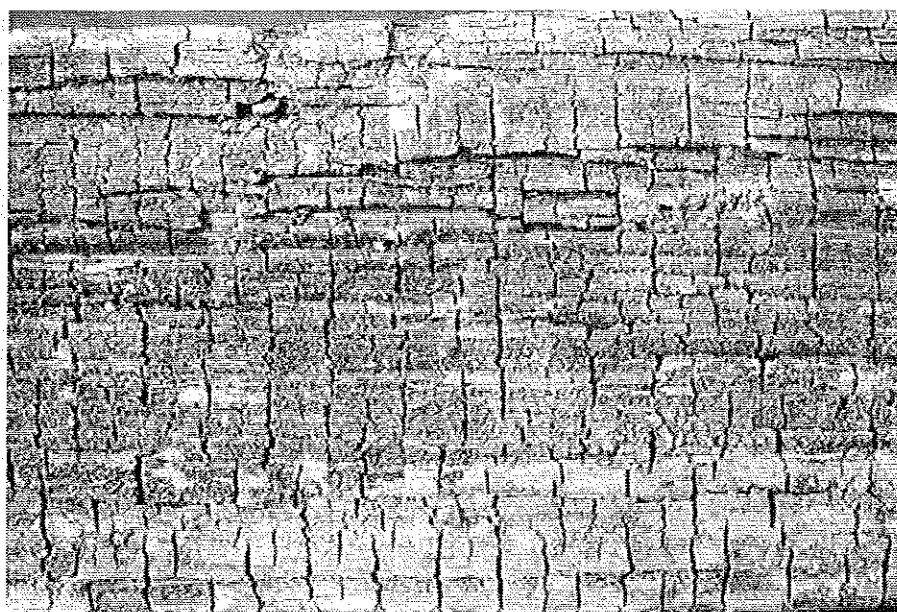
Découpage du bois en petits cubes réguliers, peu profonds après dessiccation (cf. Fig. 13).

Perte des propriétés mécaniques et pénétration facile d'une lame de canif.

Fig. 13 : Découpage régulier du bois attaqué par un agent de pourriture molle (CTBA).

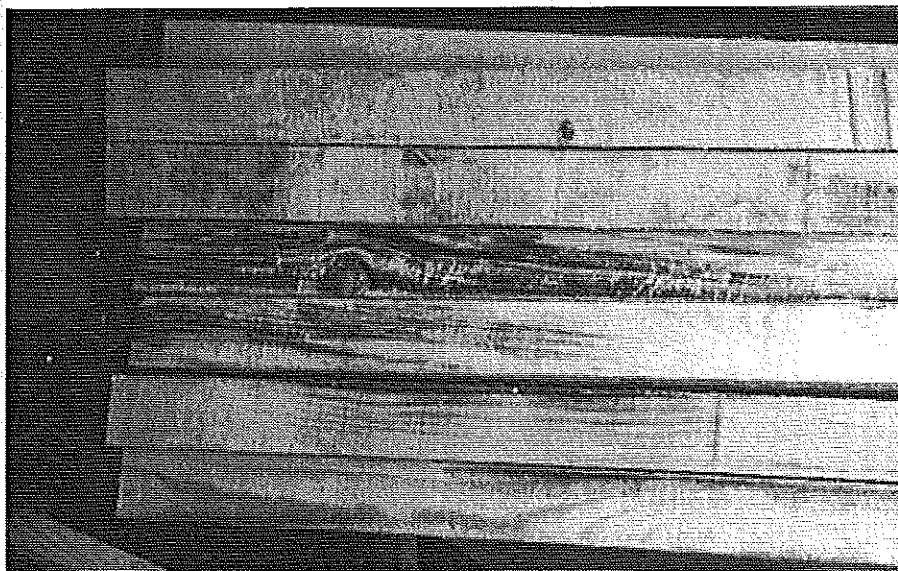
Tous les aubiers des essences résineuses à bois parfait différencié comme le pin (cf. Fig.14) ainsi que la totalité des essences à bois parfait non différencié (sapin). Certains feuillus clairs sont attaquables ; hêtre et peuplier parmi les essences tempérées, et limba et samba parmi les essences tropicales.

Fig. 14 : Bleuissement sur des sciages d'aubier de pin sylvestre (D. Dirol).

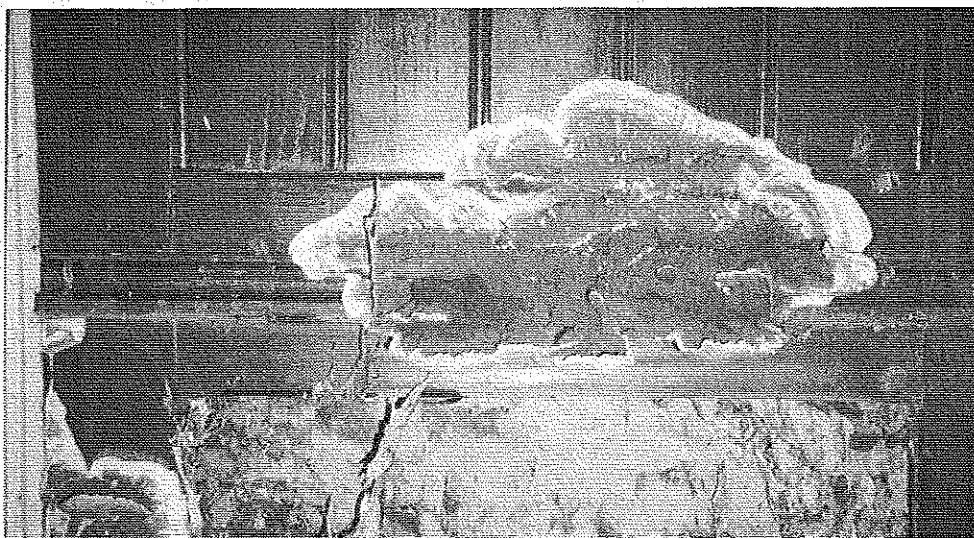
Champignon lignivore. La méréule. © D. Dirol

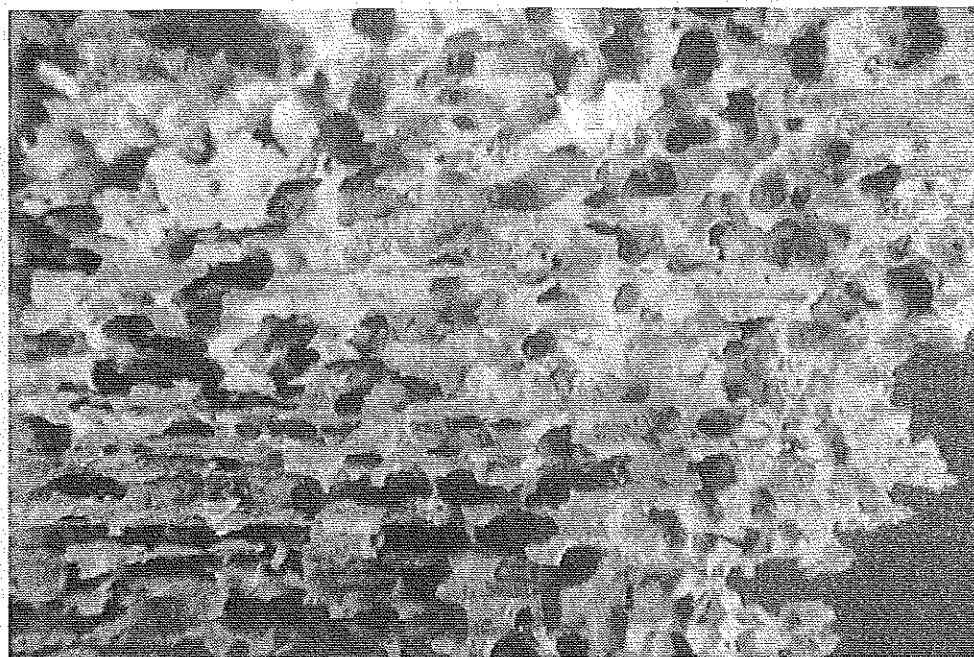
Insectes Coléoptères. Dégradations du bois par la grosse Vrille. © CTBA

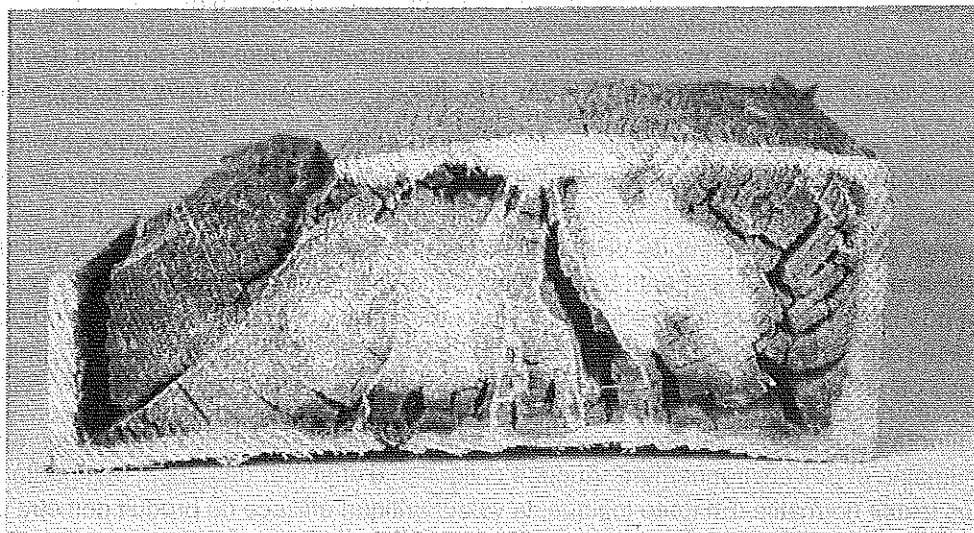
Il est absolument nécessaire de connaître la capacité d'imprégnation d'une essence non durable pour laquelle un traitement en profondeur du volume est indispensable pour la situation prévue (3 forte, 4 ou 5). Cette caractéristique est primordiale car ni le produit, ni le procédé ne pourront compenser ce défaut d'imprégnabilité.

Protection insuffisante d'une essence réfractaire à l'imprégnation. © CTBA

Il existe des techniques qui permettent d'améliorer l'imprégnabilité d'essences réfractaires. Le bois subit une préparation mécanique qui consiste à le perforer ou à l'inciser régulièrement. Cette opération est particulièrement pratiquée sur des bois ronds où les trous ou les incisions sont appliqués perpendiculairement à la surface du bois selon une ellipse.

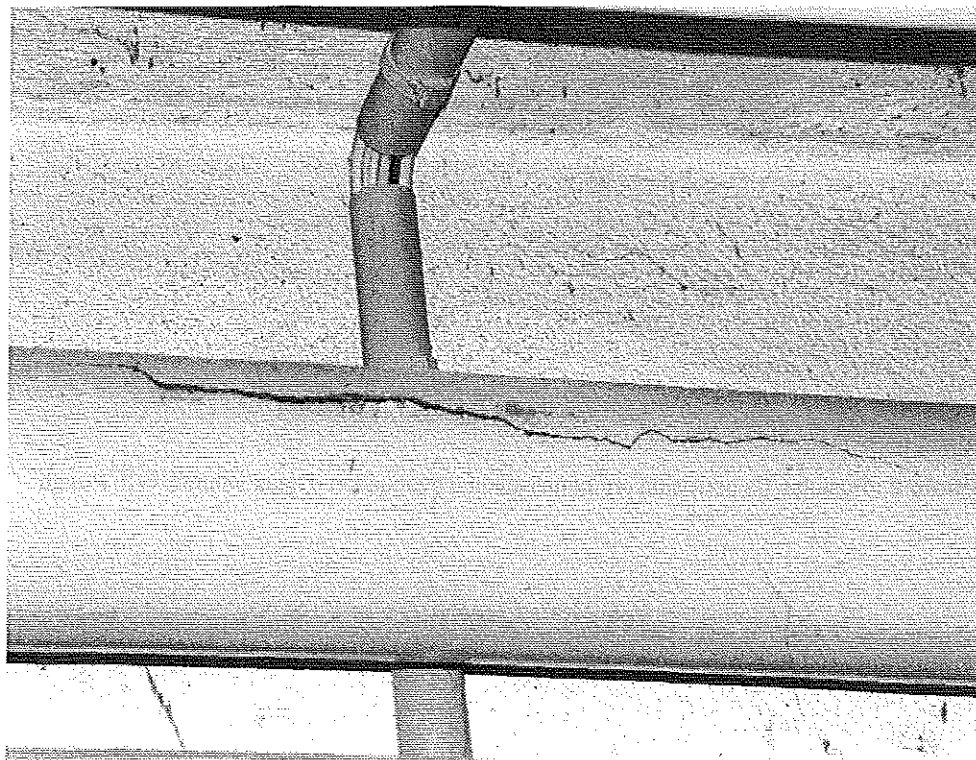
- d'une fissure longitudinale (photo 1) située sur le demi-diamètre supérieur ;

Photo 1 : Fissuration longitudinale sur zone supérieure de la canalisation d'eaux vannes.

Le dégagement de H_2S en présence de l'oxygène de l'air résultant la ventilation de chute et de l'eau véhiculant les effluents provoque la formation de $SO_4 H_2$ (acide sulfurique) qui attaque la canalisation par l'intérieur. C'est donc la voûte intérieure qui se fragilise, d'où la formation d'une fissure.

Pour l'installation citée, les désordres étant limités à certaines zones, la canalisation fonte d'origine a été déposée puis remplacée par une canalisation PVC de même diamètre.

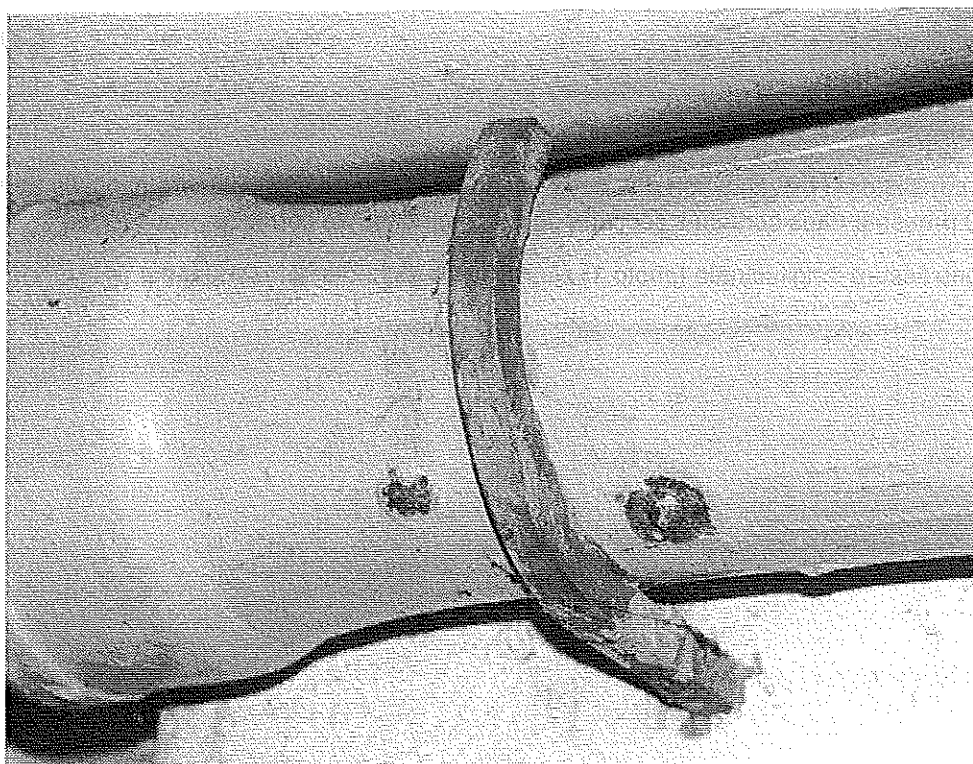
– de points de corrosion (pustules) situés sur le demi-diamètre inférieur près de la génératrice inférieure (zone mouillée intérieure) (photo 2).

Photo 2 : Pustules de corrosion sur canalisation d'évacuation d'eaux vannes. © J. Putatti

Pour les pustules, la corrosion a commencé par l'intérieur, probablement par suite du remous créé par l'emboîtement de deux éléments de conduite. La corrosion ponctuelle s'est poursuivie jusqu'à l'extérieur de la paroi par le même processus d'attaque.

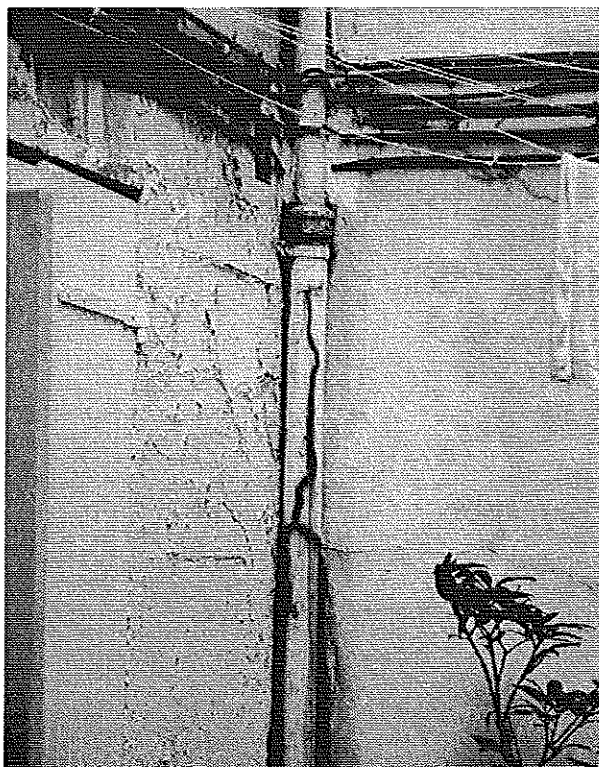
La canalisation d'évacuation des eaux pluviales souvent encombrée par des débris de toute nature ¹⁾ se trouve obturée jusqu'à mi-hauteur. L'eau s'écoule avec difficulté en stagnant partiellement dans la moitié supérieure. En période très froide, le gel fait éclater la canalisation (fissure verticale). Elle peut présenter :

Fissures verticale visible sur une canalisation exposée.

Lorsque le désordre est apparent, la réparation consiste à remplacer l'élément de fonte défaillant et à vérifier les raccordements tant à l'amont qu'à l'aval (regard).

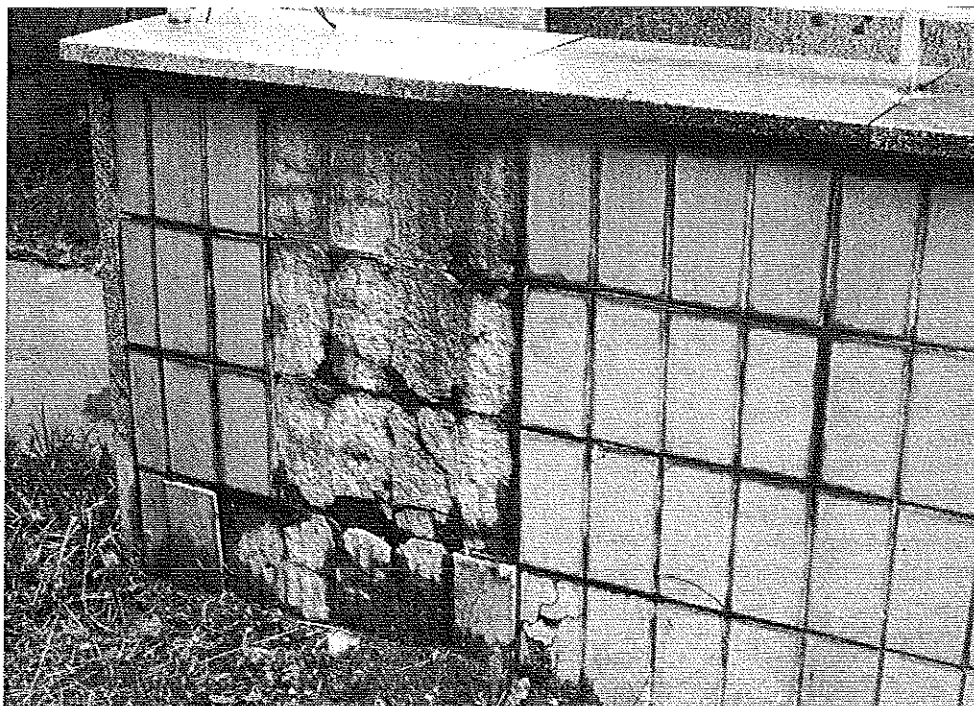
Vue d'ensemble du muret ; carrelage décollé. © J. Putatti

Dans une zone correspondant à un joint entre deux dalles de couronnement, le revêtement vertical côté terre-plein s'est complètement décollé sur près d'1/2 m². Quelques carreaux décollés restent au niveau de la première assise.

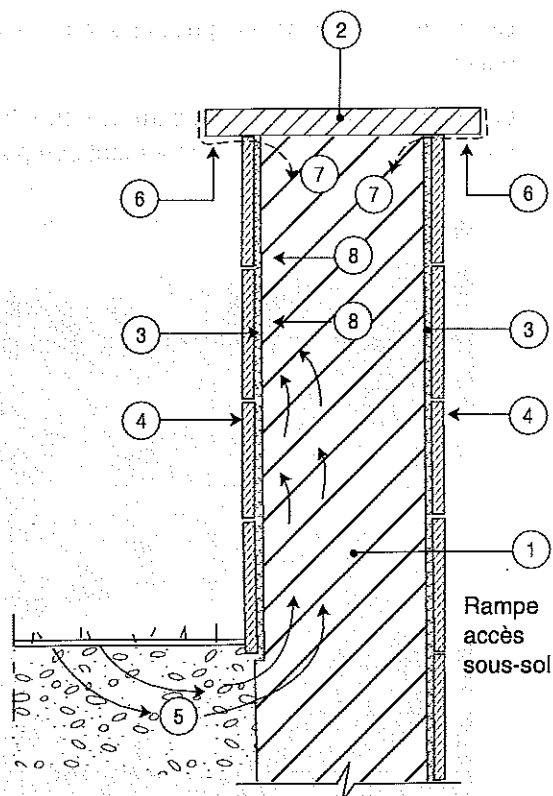
Coupe sur le muret.

L'enduit est fissuré mais encore adhérent à la maçonnerie du mur dans la zone affectée par le désordre. À la base du mur, au niveau de la première assise, on peut remarquer des carreaux décollés mais en cours de basculement et quelques carreaux fissurés par effet de gel.

- ① Mur de maçonnerie
- ② Pierre de couronnement
- ③ Mortier de pose
- ④ Carreaux vernissés
- ⑤ Remontées capillaires
- ⑥ Absence de « goutte d'eau »
- ⑦ Pénétrations capillaires
- ⑧ Soufflage des carreaux par le gel
