Fiches Pathologie

Danièle Dirol - Jacques Holveck - Jacques Putatti

Mars 2004

ÉDITIONS WEKA

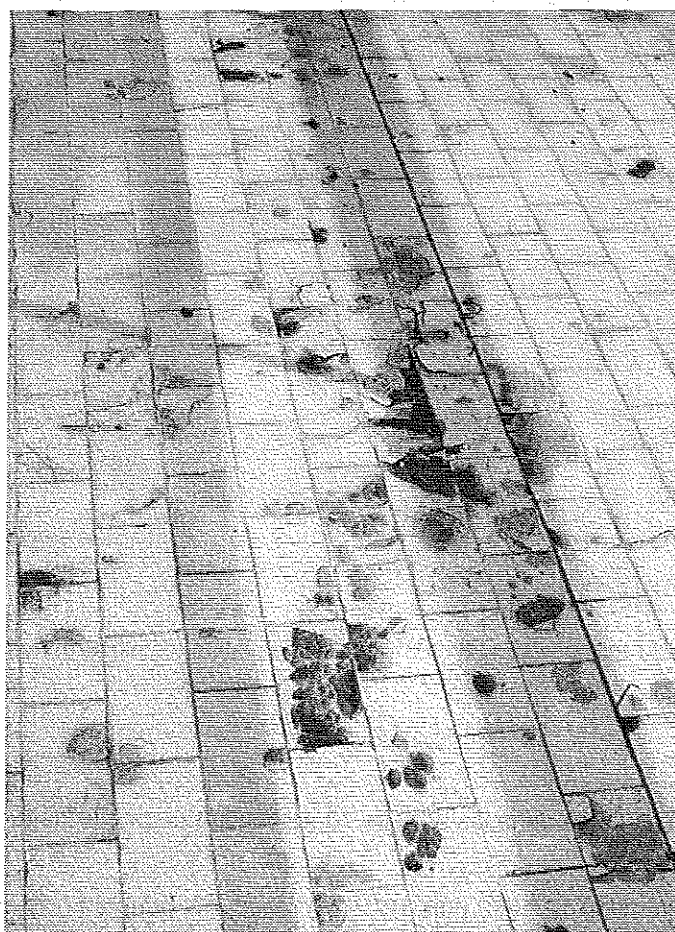
Photo 1 : Éclatement des carreaux en écailles. © J. Putatti

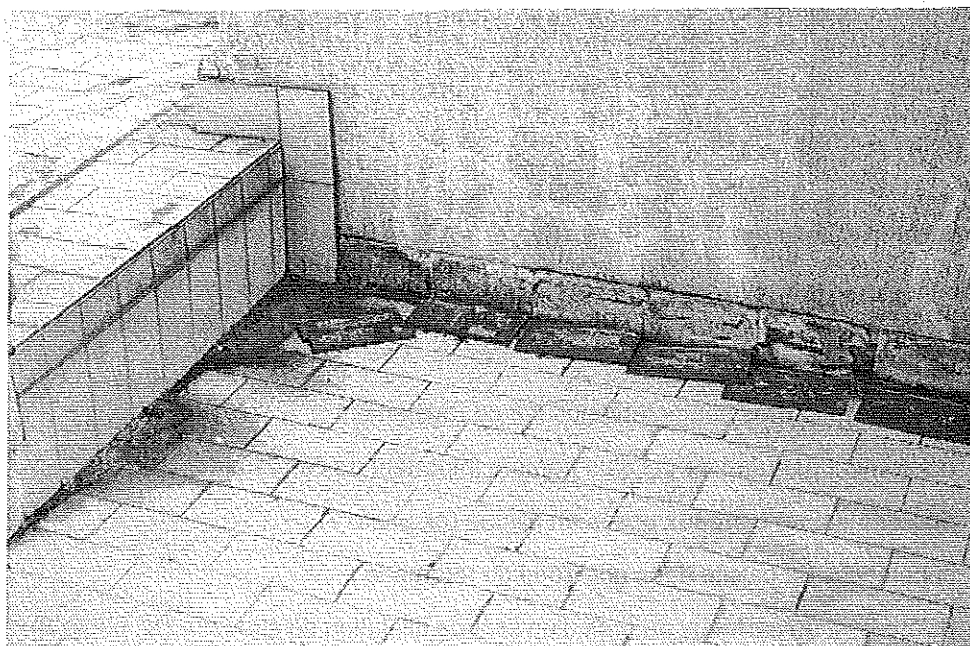
Photo 2 : Décollement de plinthe. © J. Putatti

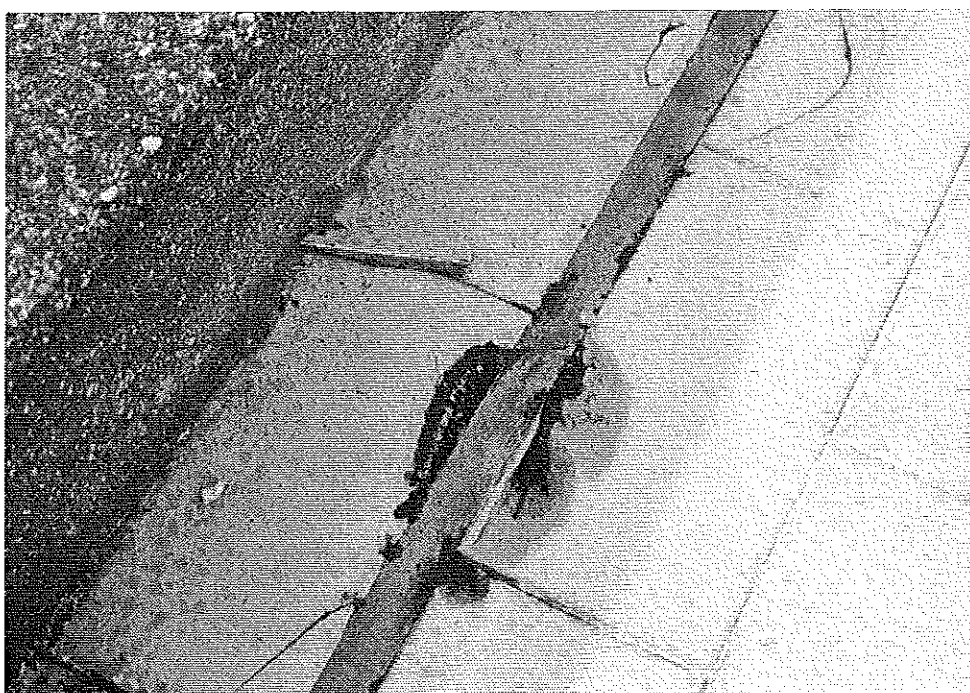
Photo 3 : Éclatement au droit d'un joint de dilatation (détail). © J. Putatti

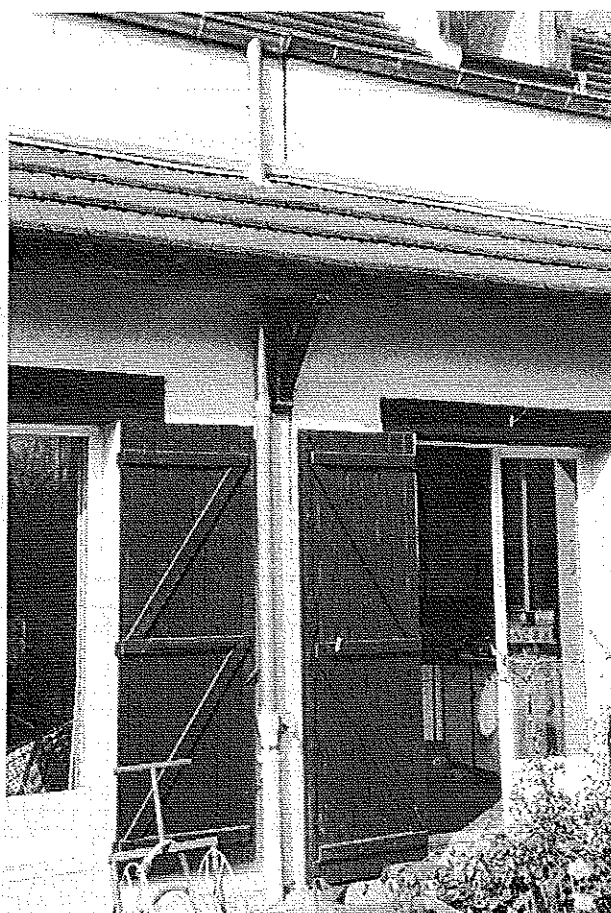
Une fissure très importante apparaît à la jonction du mur façade nouveau avec l'ancien (cf. photos).

Photo 1 : Jonction des deux parties, fissure près de la descente EP. © J. Putatti

- la mise en place d'un chaînage constitué d'un fer plat (section 50×6 mm) ;
- et d'ancrages verticaux répartis :
 - à partir de l'angle pignon façade du nouveau bâtiment, de façon à chaîner toute la partie de l'extension ;
 - sur la zone du joint sec de part et d'autre ;
- le traitement du joint de façade par dégagement du mastic d'origine et reconstitution d'un joint maçonné tant par l'intérieur que par l'extérieur avec calfeutrement extérieur ;
- le rétablissement de la couverture ;
- la vérification de l'étanchéité des regards d'évacuation des eaux pluviales.

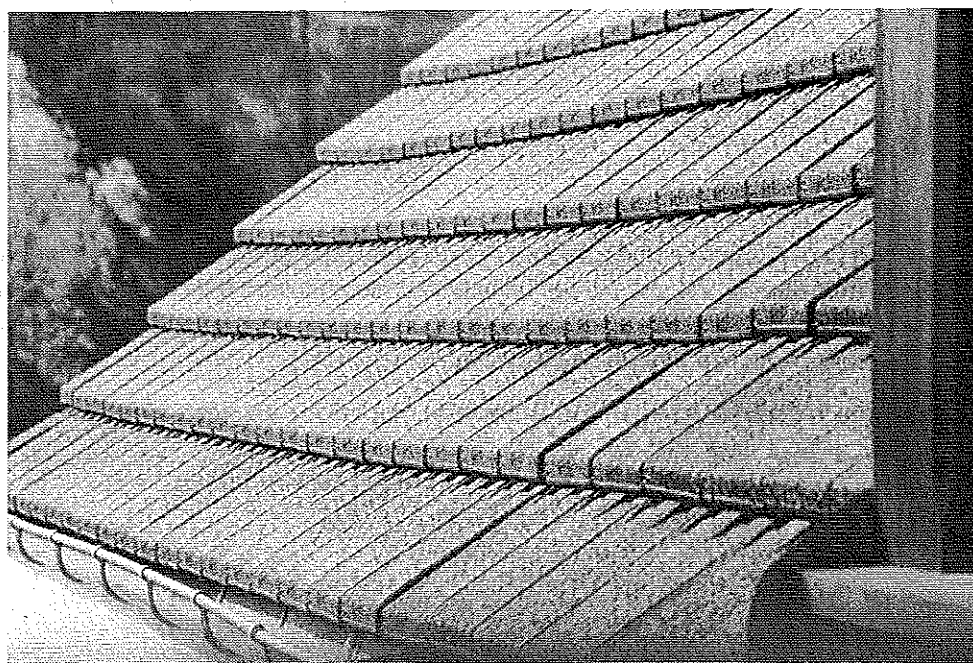
Photo 2 : Le joint apparaît dans la couverture en tuiles au droit de la jonction des deux gouttières. © J. Putatti

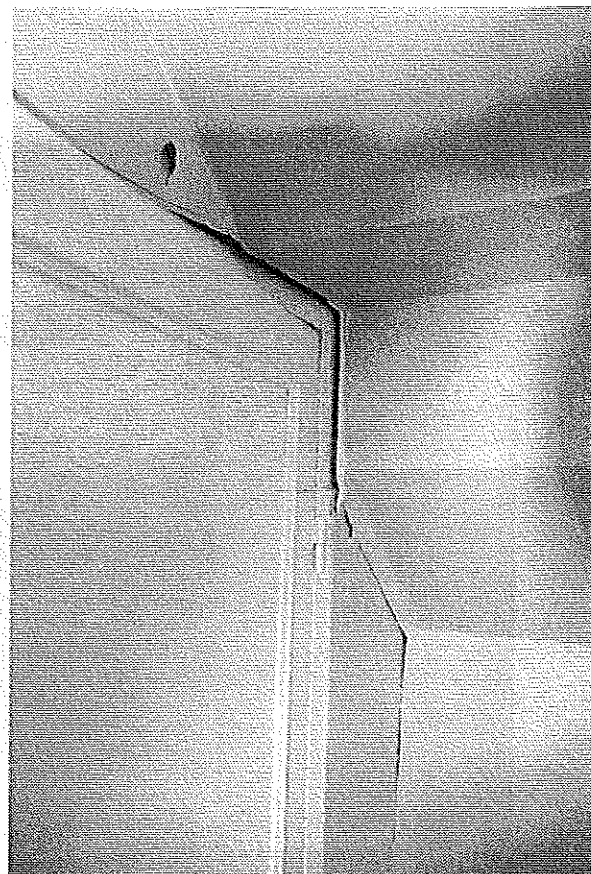
Photo 3 : Fissure de décollement à l'intérieur à l'étage
(comble aménagé). © J. Putatti

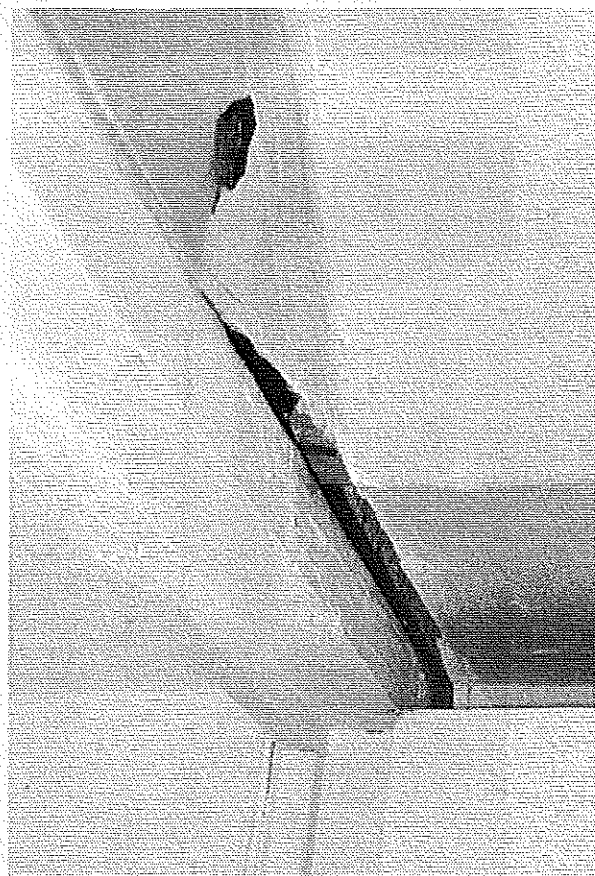
Photo 4 : Importante fissure de décollement entre les
deux parties au niveau du comble aménagé. © J. Putatti

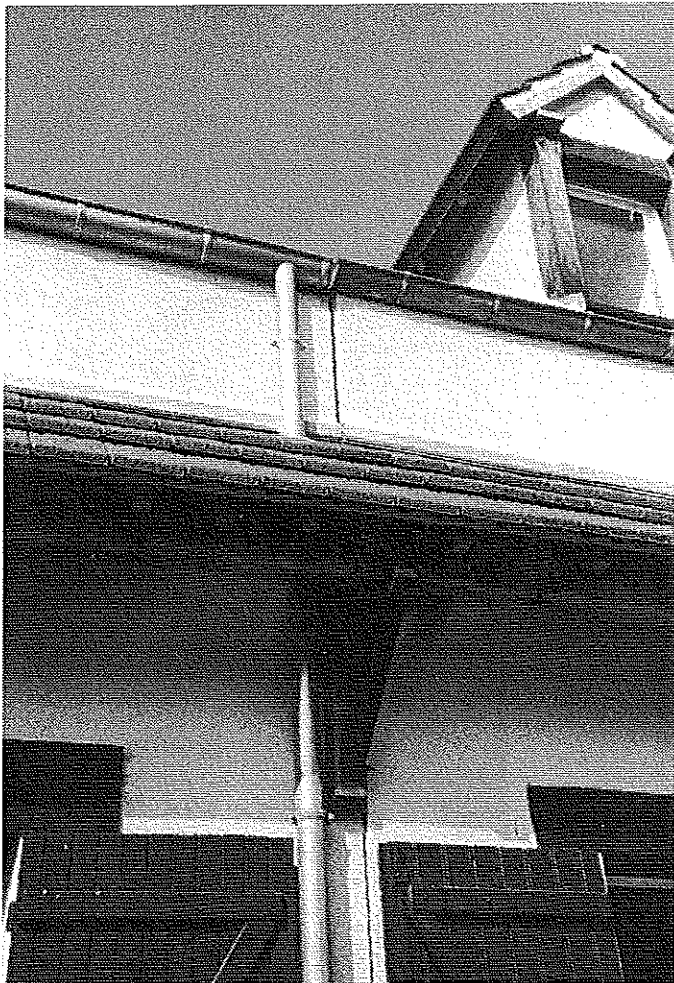
La fissure s'élargit vers le haut.

Photo 5 : Ensemble fissure de jonction.
© J. Putatti

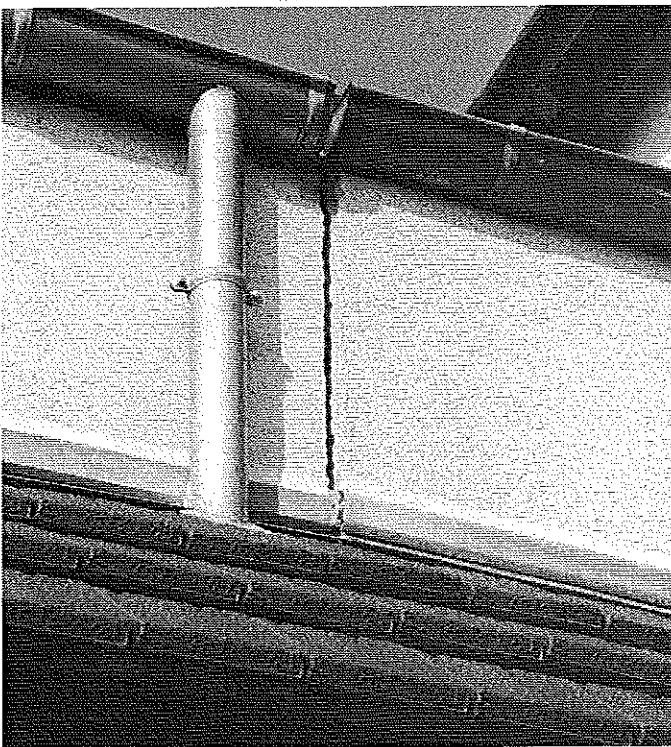
Photo 6 : Détail de la partie haute (comble). La fissure s'élargit vers le haut.
© J. Putatti

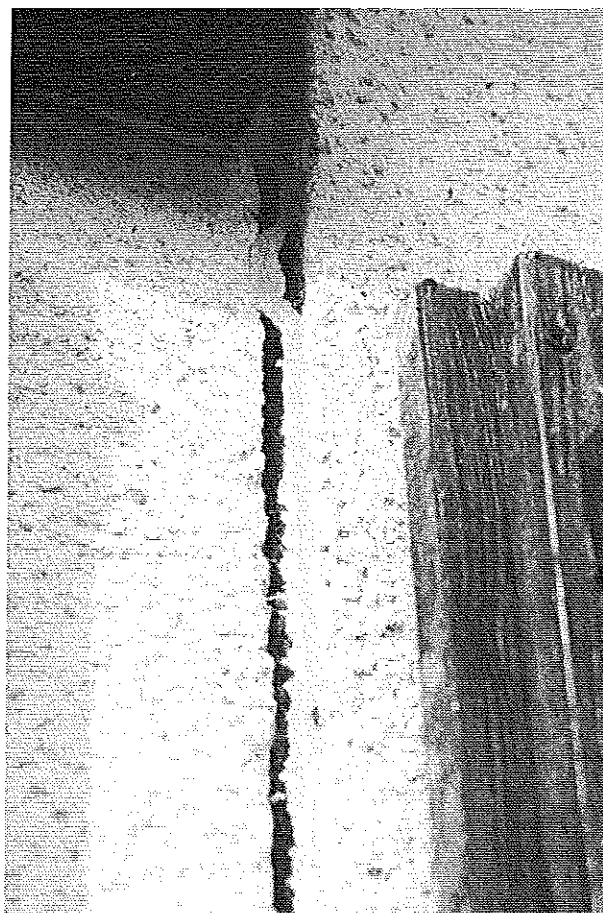
Photo 7 : Détail de l'ouverture du joint fissuré dans la zone sous auvent. © J. Putatti

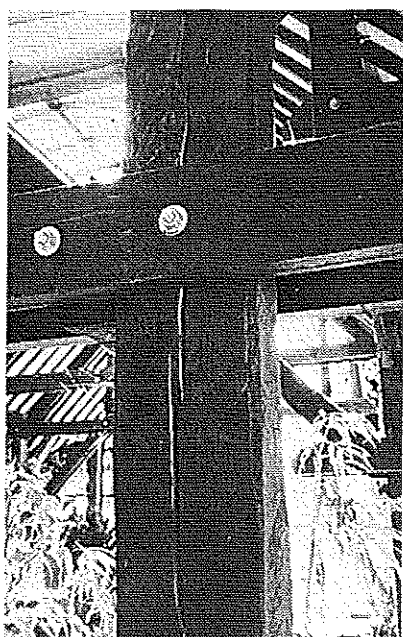
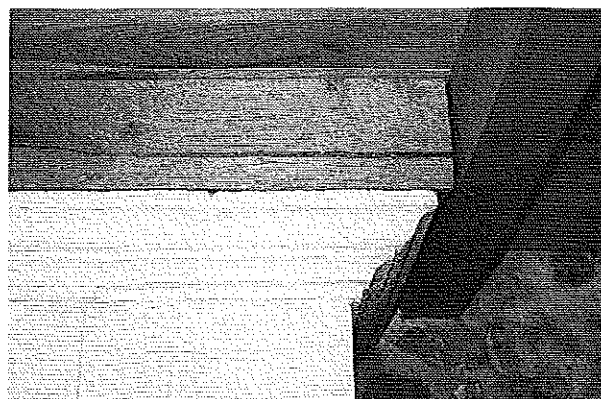
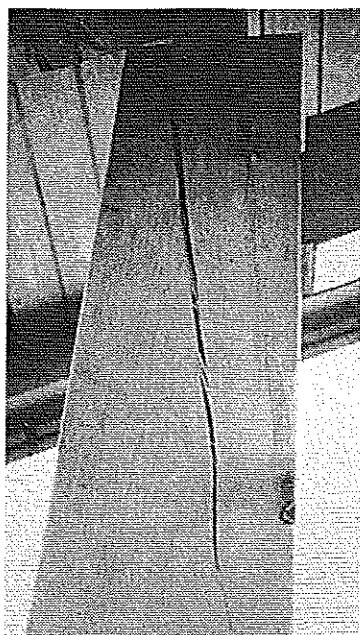
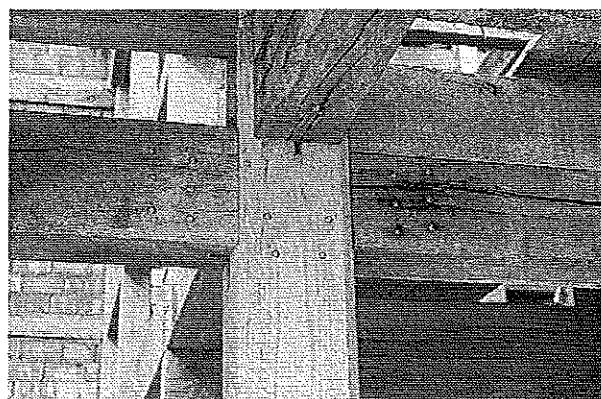
Des fentes pouvant dépasser 2 cm de large et 1 m de longueur apparaissent dans la plupart des pièces de bois d'une charpente en chêne. Cette charpente est située dans des combles habitables d'un pavillon haut de gamme.

L'humidité est donc plus importante au cœur que sur les faces. Il en est de même pour le retrait. Ce déséquilibre provoque des tensions internes. Lorsqu'elles dépassent la résistance mécanique du bois, ces tensions provoquent les fentes. Celles-ci seront plus importantes pour les grosses sections et pour les essences avec un fort retrait (comme le chêne).

- Employer du bois lamellé collé : l'épaisseur de chaque lamelle étant de l'ordre de 40 mm, leur séchage ne pose aucun problème économique.
- Employer des pièces de récupération : les anciennes maisons étaient moins chauffées. Le séchage du bois était moins rapide et les fentes moins importantes.
- Laisser un délai le plus important possible entre la pose de la charpente et la période de chauffage afin d'obtenir un séchage plus lent et des fentes moins importantes.
- Orienter les pièces de bois pour que les fentes soient majoritairement sur des faces non ou moins visibles : en fonction de la disposition des cernes d'accroissement, l'apparition des cernes est prévisible.

- Habiller les faces avec des planches de chêne rabotées, dont l'humidité est comprise entre 12 et 15 %.

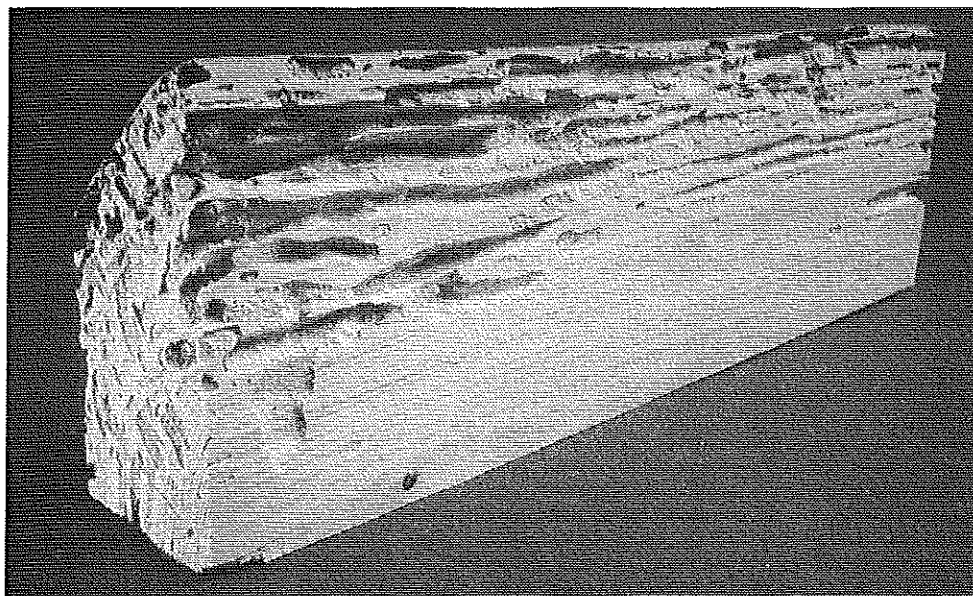
- infestation décelable seulement après la sortie de la première génération ;
- trous de sortie ovales des insectes adultes en surface des pièces de bois (grand diamètre de 8 à 10 mm), bords irréguliers ;
- galeries creusées par les larves dans les couches externes des pièces de bois ; mince pellicule périphérique parfois bombée par le tassement de la vermoulure (déjections). Les galeries sont parallèles au fil du bois, ovalaires, et comportent des stries sur les parois (coups de mandibules de la larve) ;
- vermoulure de couleur jaune clair quand elle est récente, composée de petits tonnelets de 0,8 mm de long et de 0,5 mm de large environ.

Élément de charpente dégradé. © CTBA

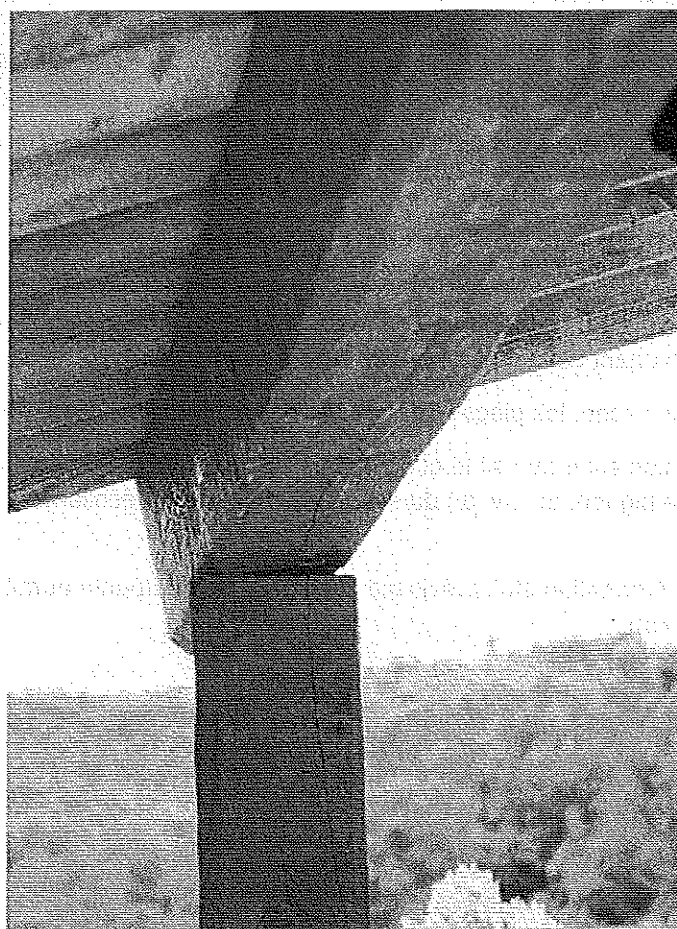
Ces deux poutres ont subi après pose des déformations par torsion ou vrillage. Il semble que la poutre de rive, par sa déformation de torsion sur un appui (rotation vers l'égout du toit), ait entraîné l'ensemble du versant. La déformation de la poutre faîtière est en effet plus importante (décollement du mur pignon) du côté de la torsion maximale de la poutre que de l'autre côté.

Poutre de rive. © J. Putatti

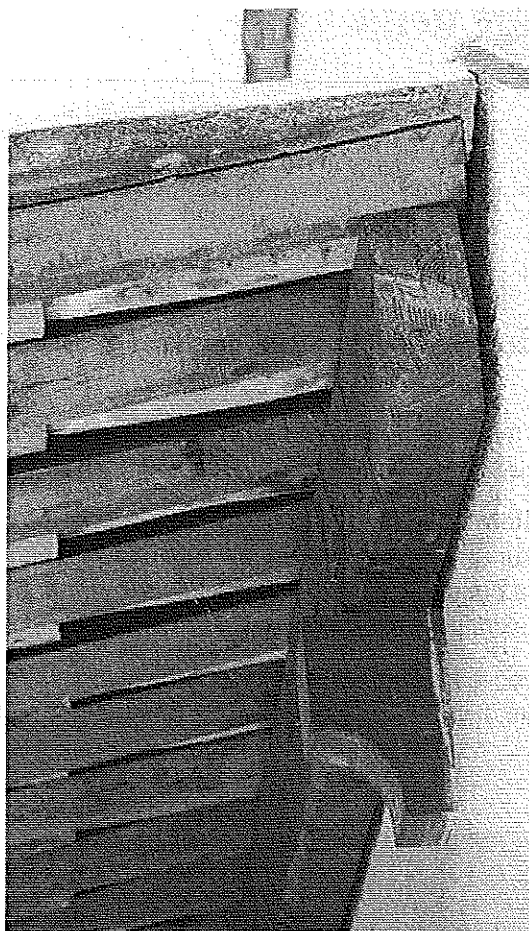
Poutre faîtière contre mur pignon. Rotation et décollement du mur pignon. © J. Putatti

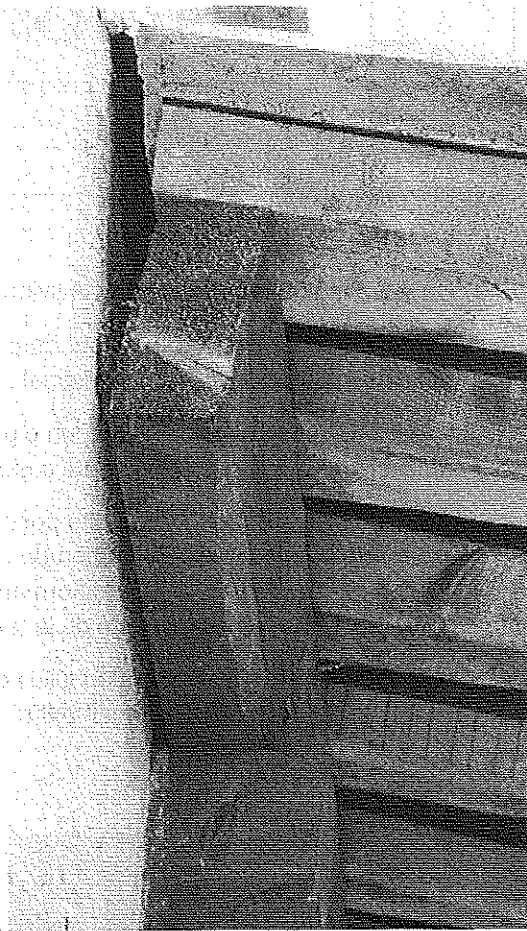
Poutre faîtière. Décollement plus important sur cette rive latérale. © J. Putatti

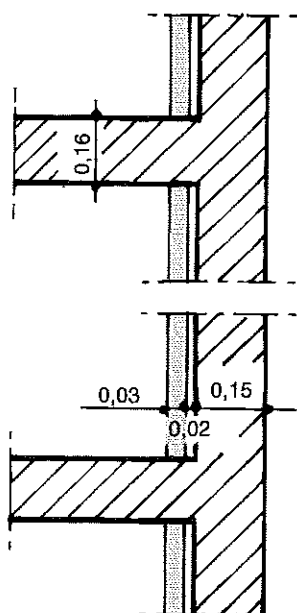
- Aucune précaution n'a pu être prise pour éviter la mise en charge des cloisons (absence de semelle résiliante).
- Pas de liaisons avec les cloisons perpendiculaires et refends.
- Rupture des cloisons par effet de flambage.

- Mise en compression excessive des cloisons résultant d'une (ou de plusieurs) cause(s).
- Déformations différées du béton de gros œuvre.
- Retrait/dilatation des parties pleines en béton des façades soumises aux chocs thermiques.
- Briques gonflant à l'humidité : cette cause ne peut intervenir qu'avec des fabrications anciennes, la norme prévoyant des essais caractéristiques de dilatation à l'autoclave et à l'eau bouillante, et en concomitance avec d'autres causes.

Remplacement par des cloisons plâtre préenduites posées sur socles-bois (épaisseur 0,035 m) et phaltext (0,015 m) après démolition des cloisons en briques.

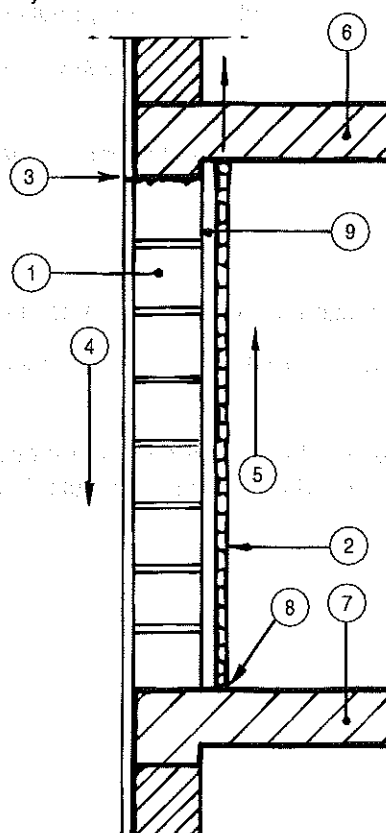
Fissures horizontales dans la hauteur de la cloison (zone centrale principalement).

Éclatement de la cloison vers sa base.

Les désordres peuvent résulter d'une déformation différentielle entre la paroi porteuse et la cloison de doublage.

- Un éclatement de cloison ou des fissurations avec bombement nécessitent la reprise complète de la cloison.
- La présence de fissures fines peut être traitée par la reprise de ces fissures en un revêtement adéquat, à la condition que le désordre ne soit pas évolutif (briques « gonflantes » par exemple).

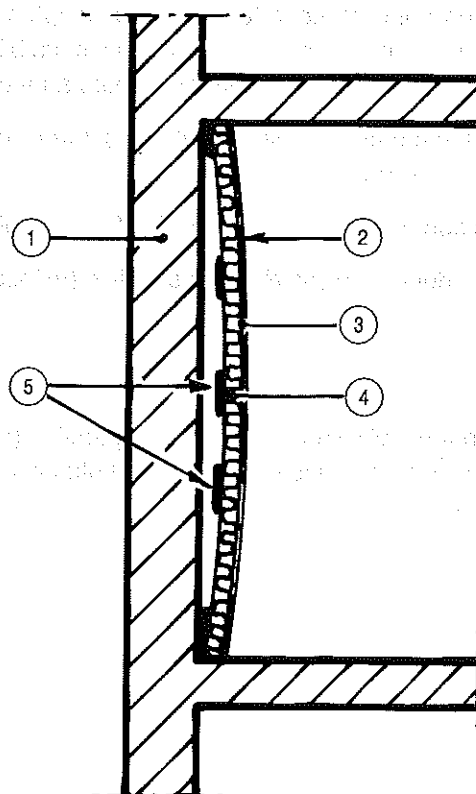
Le *désordre* consiste en un bombement du panneau pouvant atteindre plusieurs centimètres.

La rupture de la liaison a eu lieu entre les plots de collage et le support en maçonnerie.

- **Mouvements de la structure** : raccourcissement (élastique) du support par mise en compression du support. Cette cause paraît la plus vraisemblable si le décollement s'est effectué dans le plan de contact de plus faible résistance, c'est-à-dire celui des plots de collage. *Ce phénomène est plus sensible avec les bâtiments de grande hauteur construits avec des voiles porteurs en béton banché, par effet de fluage (déformation sous contrainte) ou de retrait.*

- Si le fluage est la cause prépondérante, attendre le plus longtemps possible entre la réalisation du béton de structure (voile) et la pose des plaques. À 6 mois, un béton n'a atteint que 80 % de son retrait, mais le fluage peut encore évoluer pendant plusieurs années.
- Prévoir un joint de 5 à 10 mm entre les plaques et les éléments de gros œuvre. Éviter surtout le blocage ou la mise en place « à force ».
- Assurer une meilleure liaison par effet de rugosité des faces à coller (support).
- N'utiliser que des plaques dont le polystyrène est stabilisé (mûrissement).

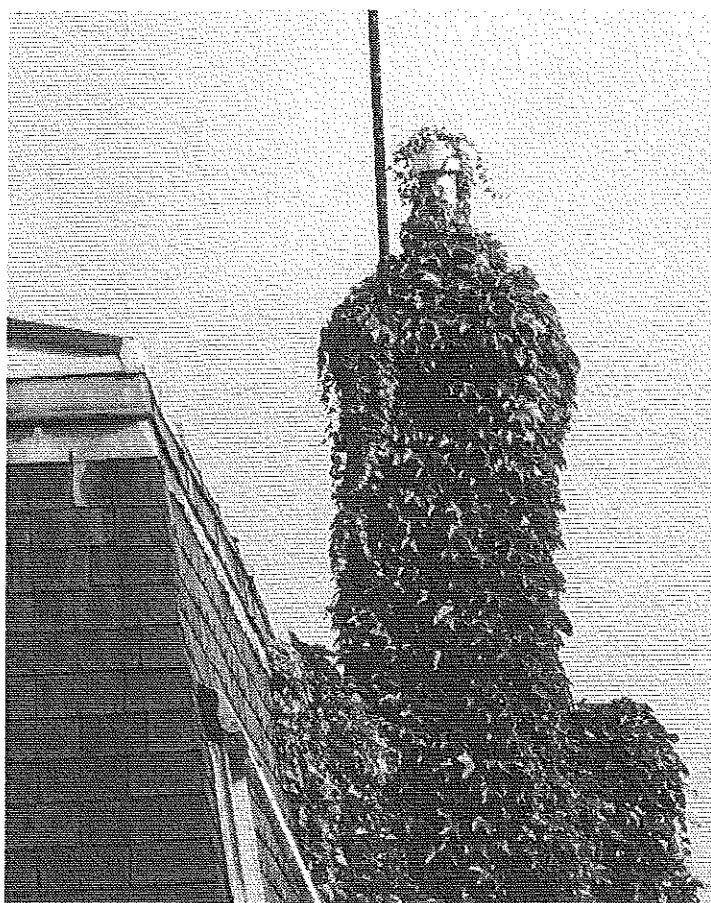
Le développement excessif d'une végétation grimpante (lierre) sur la façade et la toiture, ainsi que sur l'ancienne souche conservée après chemisage, présente un risque d'obturation du conduit d'évacuation des gaz brûlés, déjà amorcé (cf. photo 1).

Photo 1 : Souche envahie par un développement dangereux et excessif de lierre. © J. Putatti

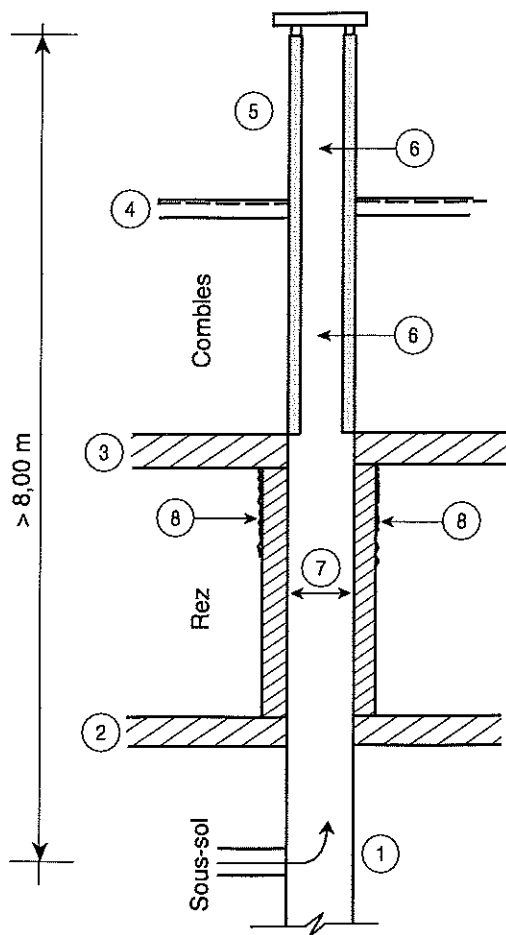
Le désordre correspond à l'apparition de taches brunâtres dispersées (bistre), d'abord limitées mais suivies rapidement par un cloquage de la peinture à mi-hauteur du rez-de-chaussée. Ultérieurement, sur la hauteur du comble, mauvaise adhérence de la peinture, puis stabilisation du désordre.

Le phénomène de bistrage est dû à la condensation des matières volatiles des produits de combustion sur la paroi froide du conduit, notamment lors de chaque mise en route du chauffage et de l'humidité en période hors saison de chauffe.

La discontinuité du conduit entre le rez-de-chaussée et le comble correspond à un point faible et en toute vraisemblance à des fissures à la jonction des matériaux différents du conduit (conduit en briques pleines et conduit en boisseaux). La dilution par les eaux de condensation du conduit des produits de bistrage a entraîné ceux-ci dans le plâtre de l'enduit par la fissure à la liaison des matériaux.

- à refaire sur toute sa hauteur un conduit de même section avec les mêmes matériaux. Prévoir néanmoins à la traversée du plancher haut du rez un joint avec le plancher pour assurer la libre dilatation du conduit ;
- à reboucher les fissures avec un mortier de ciment ;
- à isoler le conduit dans la hauteur du comble compte tenu de sa hauteur (> 8,00 m) ;
- à revoir la compatibilité du plâtre bistré après raccord et avant peinture.

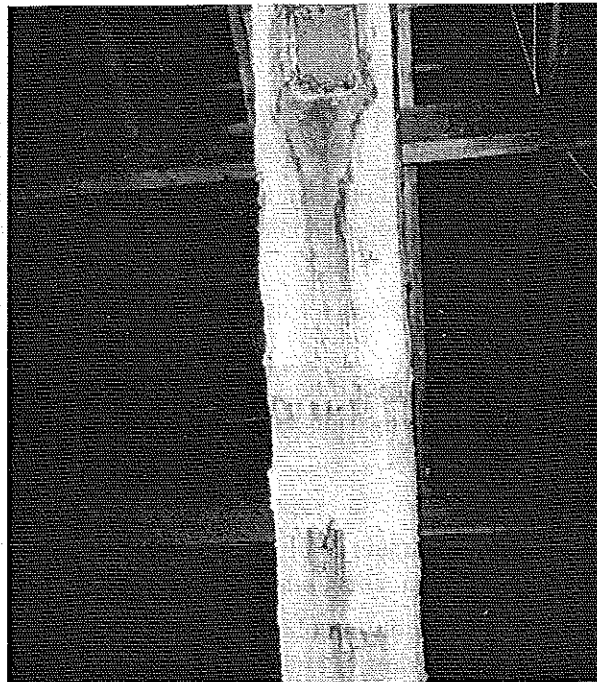
Formation de bistre dans un conduit en boisseaux situé en comble à partir de la trappe métallique de ramonage

Remèdes curatifs : réparation du conduit (ou enduits) après bistrage

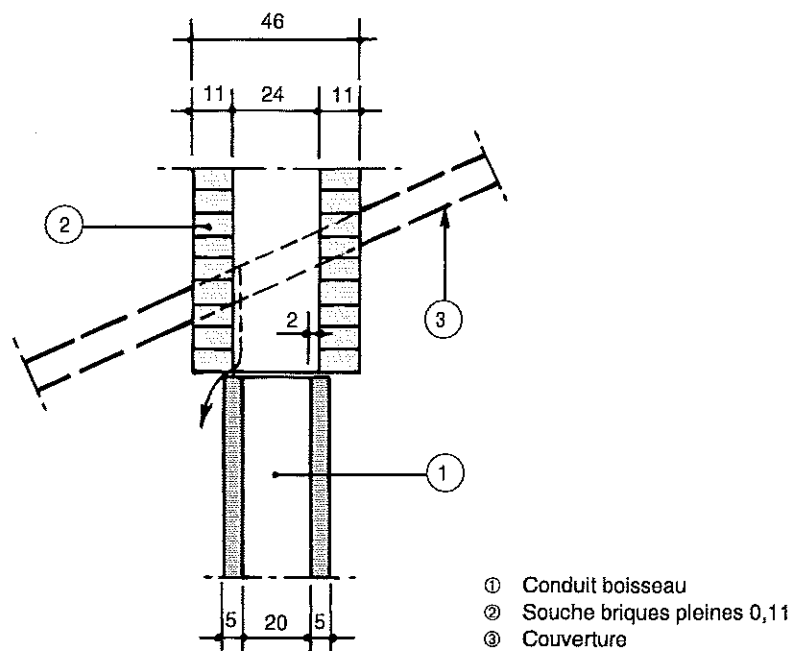
Dans le cas ci-dessus, le changement de section se traduit par un palier (appui) de l'ordre de 2 cm.

L'eau de pluie qui ruisselle à l'intérieur de la souche est recueillie par ce palier et ne peut s'évacuer que par le joint avec le dernier boisseau du conduit intérieur, d'où une infiltration dans la pièce.

On peut habiller la souche avec un essentage en ardoises et un couronnement en zinc. Si ces dispositions ne sont pas admissibles sur un plan esthétique, la seule solution consiste à démolir la souche existante et à la reconstruire en respectant les règles.

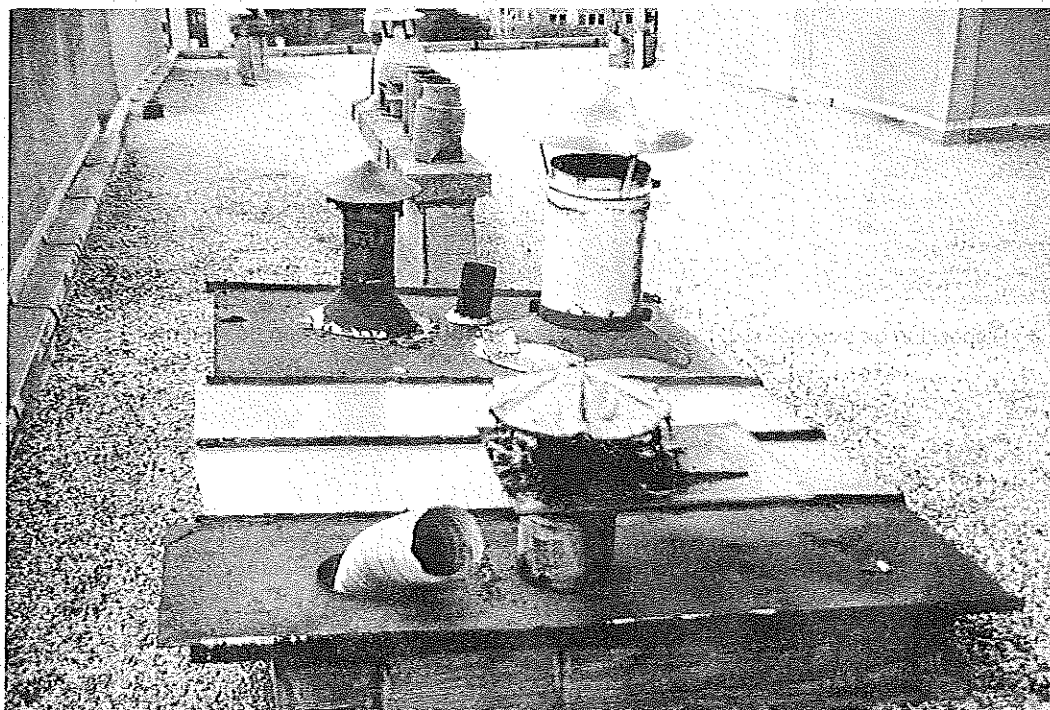
Photo 1 : Émergence de conduit à travers un lanterneau d'éclairage sur une toiture. © J. Putatti

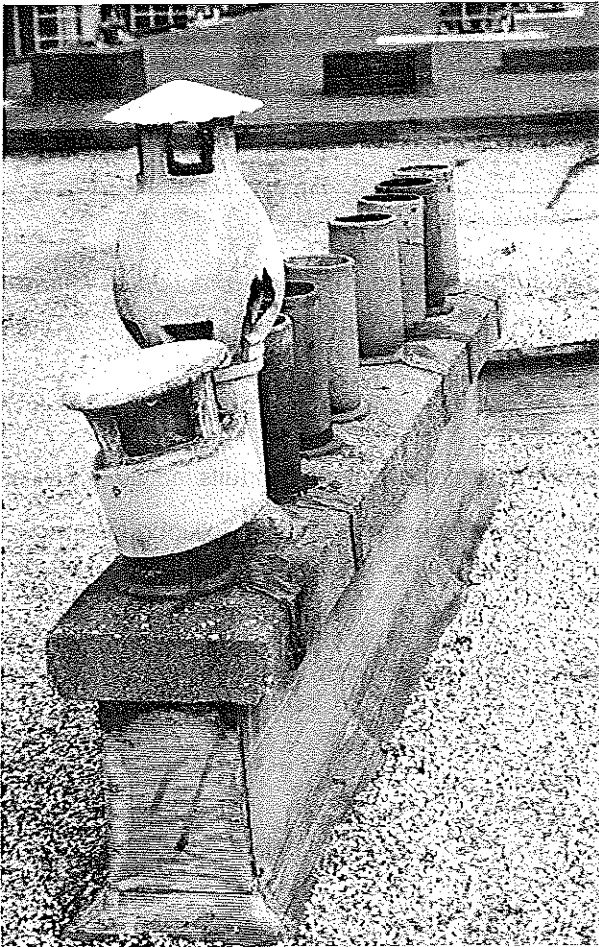
Photo 2 : Disposition de souche. © J. Putatti

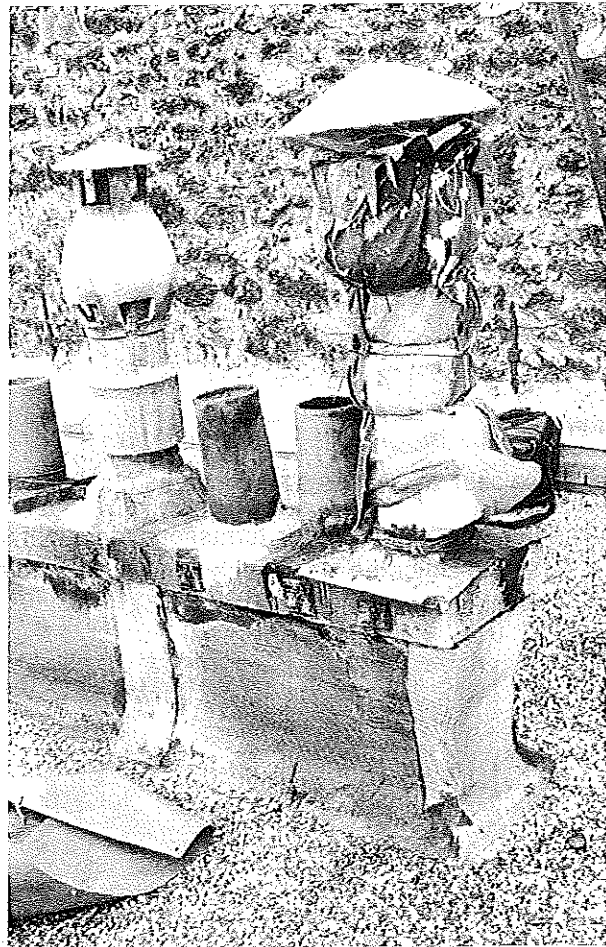
Photo 3 : Disposition de souche. © J. Putatti

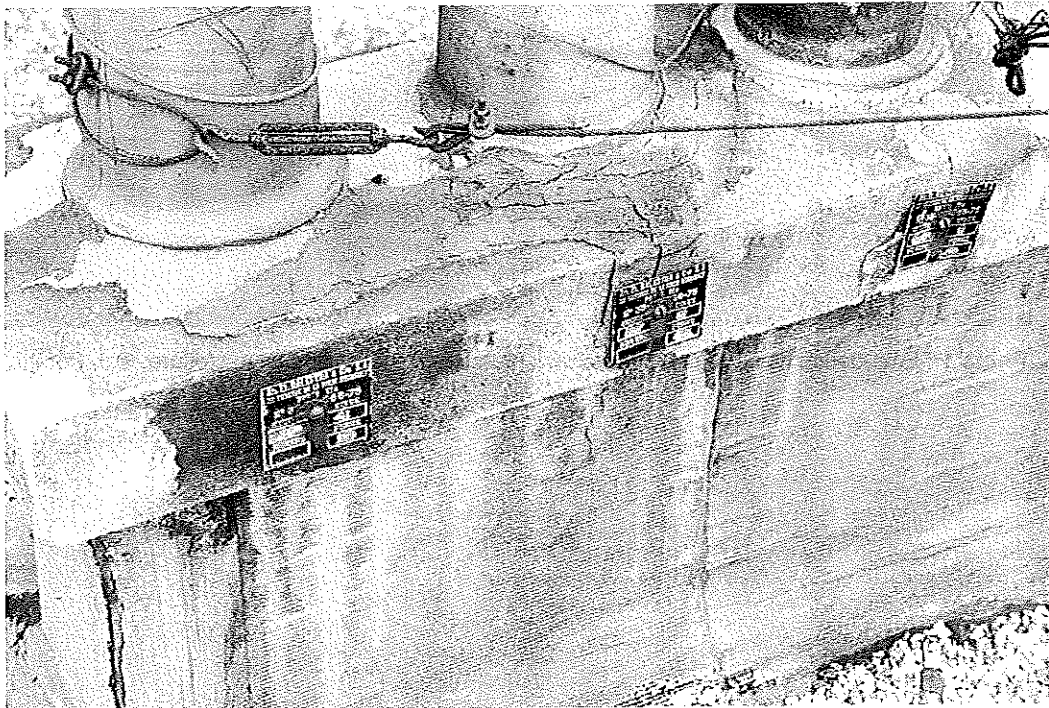
Photo 4 : Souche fissurée, réparée sommairement par mastic bitumineux (poterie servant d'ancrage).
© J. Putatti

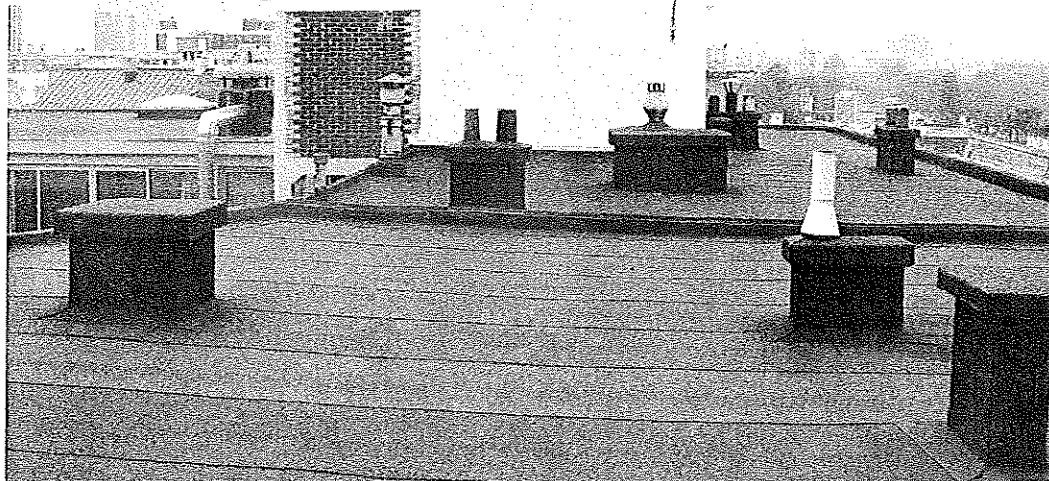
Photo 5 : Disposition d'une toiture-terrasse après réfection de l'étanchéité. Seuls les conduits en service ont été traités. © J. Putatti

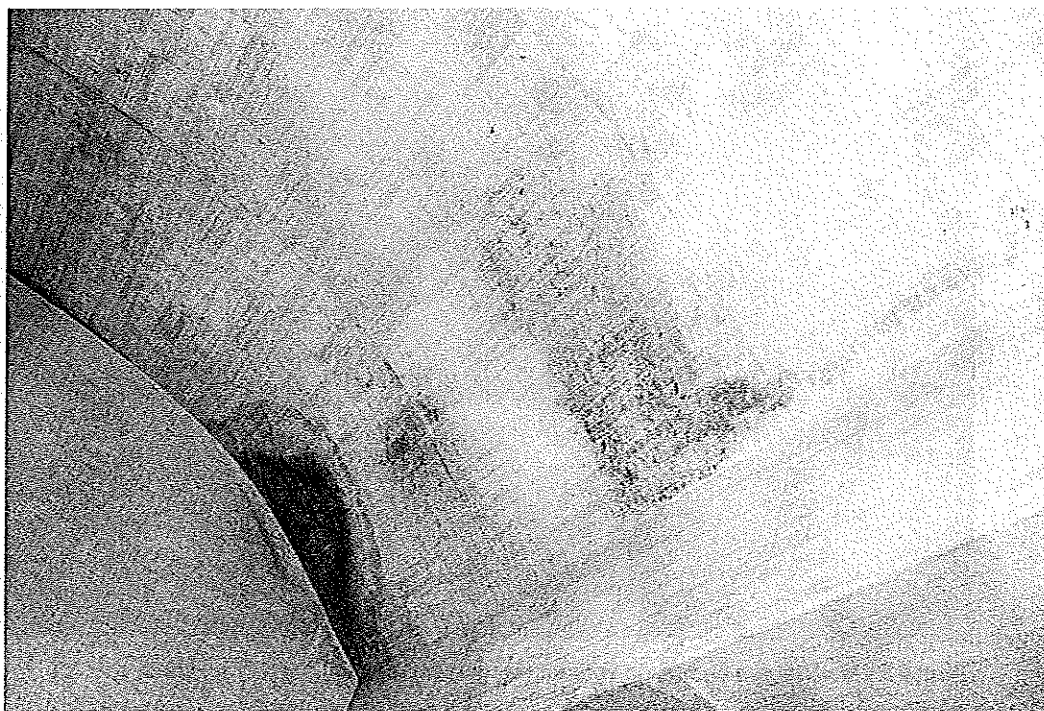
1/ Taches d'humidité, moisissures (micro-organismes), décollement de tentures, désordres peintures. Ces désordres sont imputables aux phénomènes de condensation résultant des conditions d'occupation des locaux par le locataire (excès de dégagement de vapeur d'eau dans des locaux mal ventilés tels que les soupentes) (cf. photos 1 à 8).

Photo 1 : Taches d'infiltration et de condensation (pièce humide), moisissures. © J. Putatti

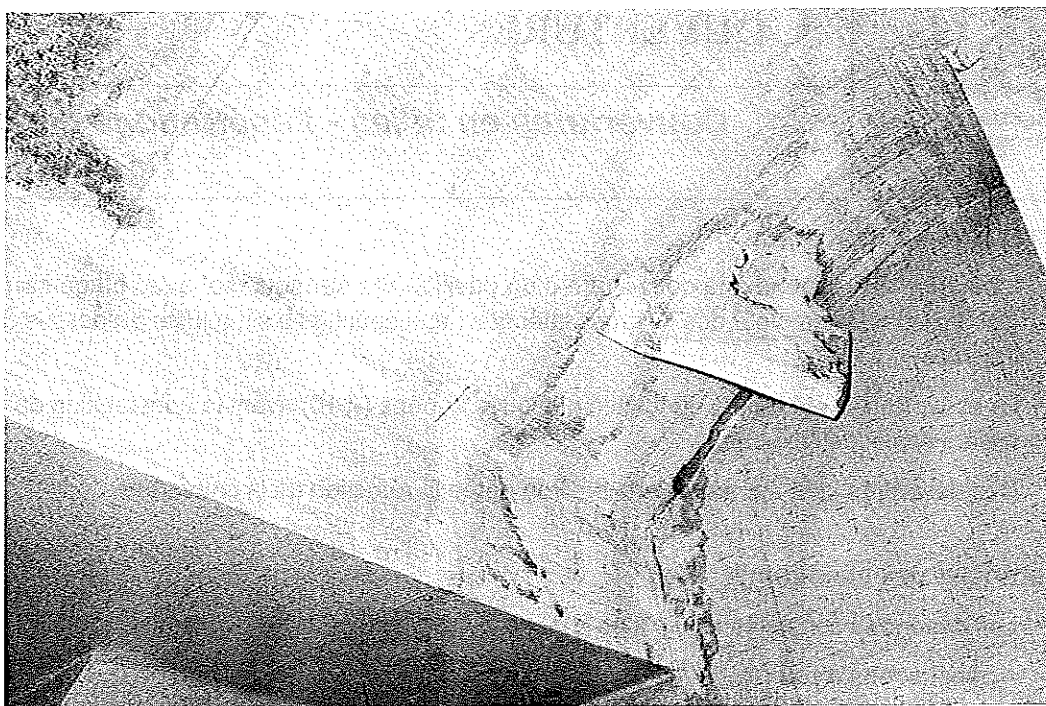
Photo 2 : Taches d'infiltration localisée avec traînées brunâtres. Décollement des tentures.
© J. Putatti

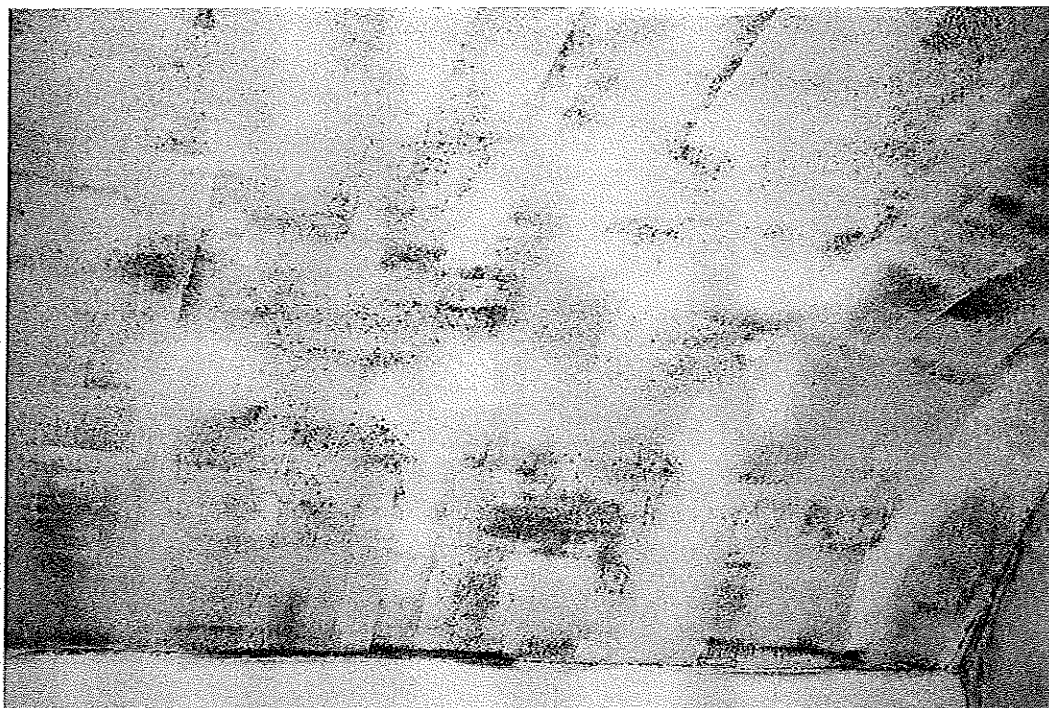
Photo 4 : Développement de moisissures dans la zone centrale du comble. © J. Putatti

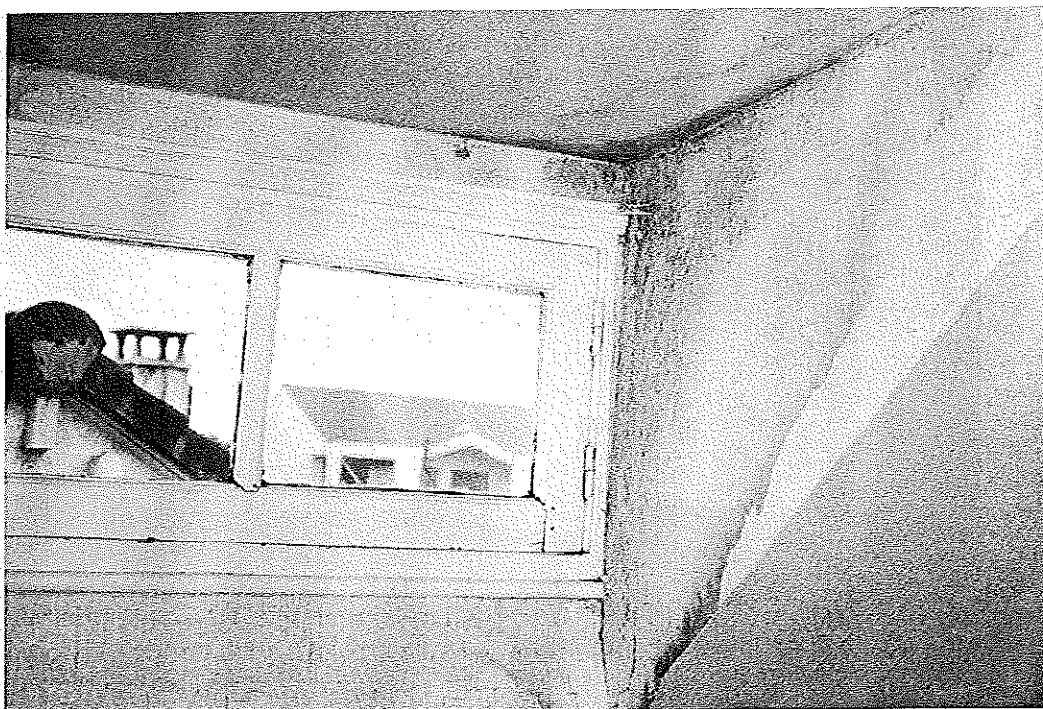
Photo 6 : Fuites sur jouée de lucarne (près de la souche). © J. Putatti

La seule solution consiste à réaliser dans la zone « lucarne » une toiture avec étanchéité (double toiture - type montagne). C'est la solution suggérée dans le rapport.

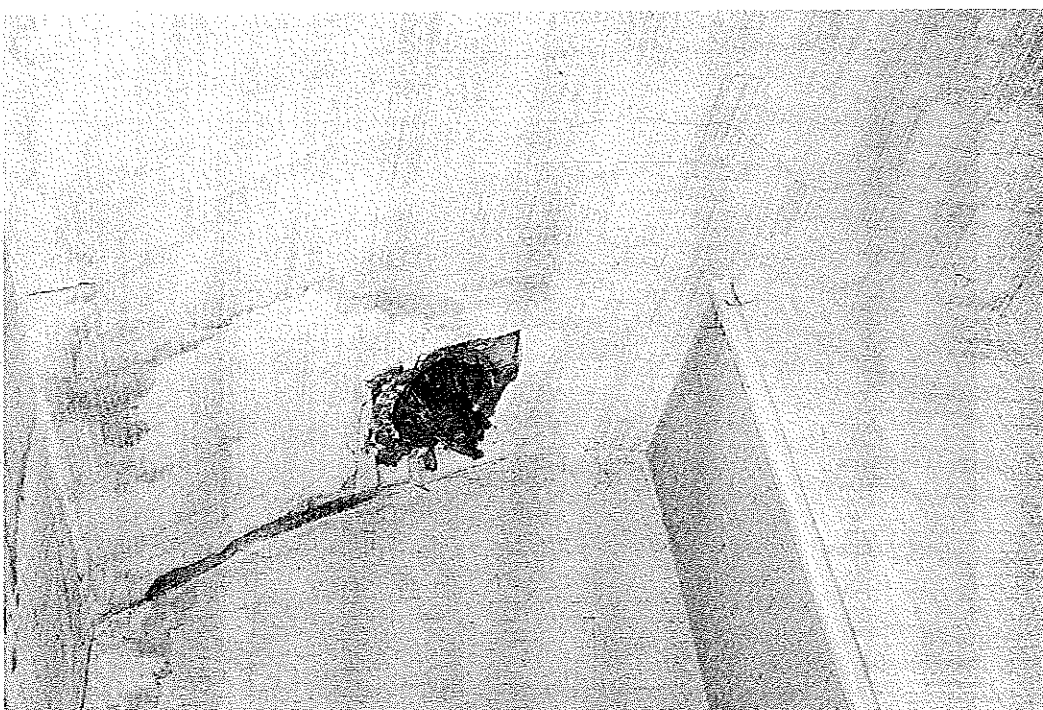
Photo 7 : Sondage (cf. photo 2) ; découverte d'un ancien conduit de fumée rebouché. © J. Putatti

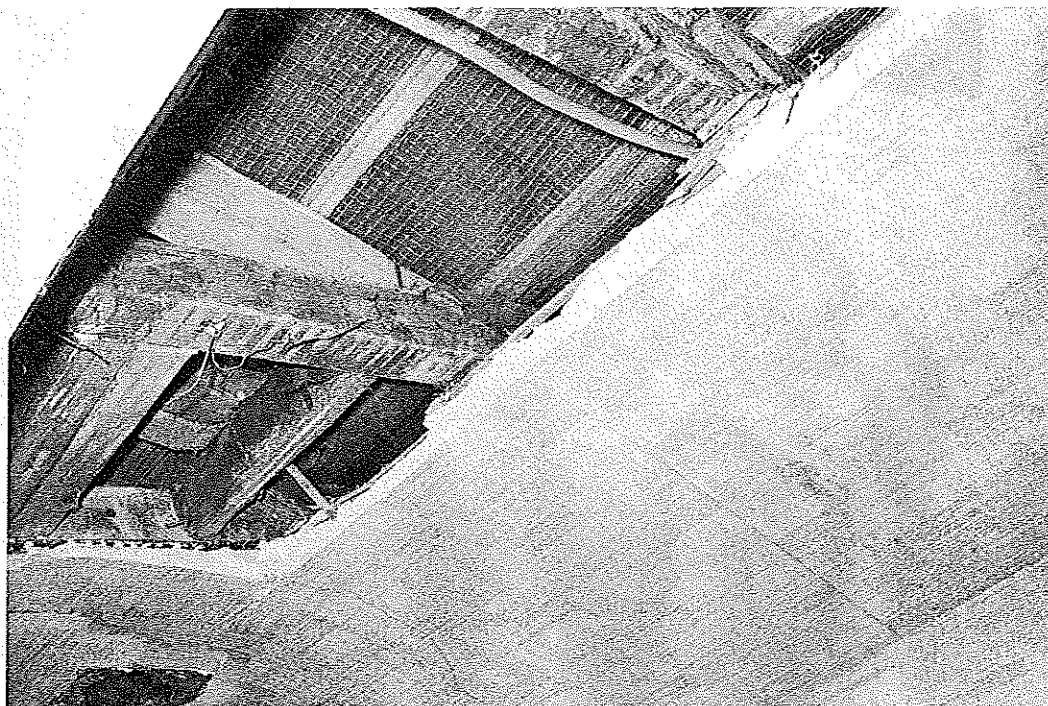
Photo 8 : Sondage dans la sous-toiture, zone de lucarne. Raccordement coyaulure sur ancien chevron. © J. Putatti
