Fiches Pathologie

Danièle Dirol - Jacques Holveck - Jacques Putatti

Mars 2004

ÉDITIONS WEKA

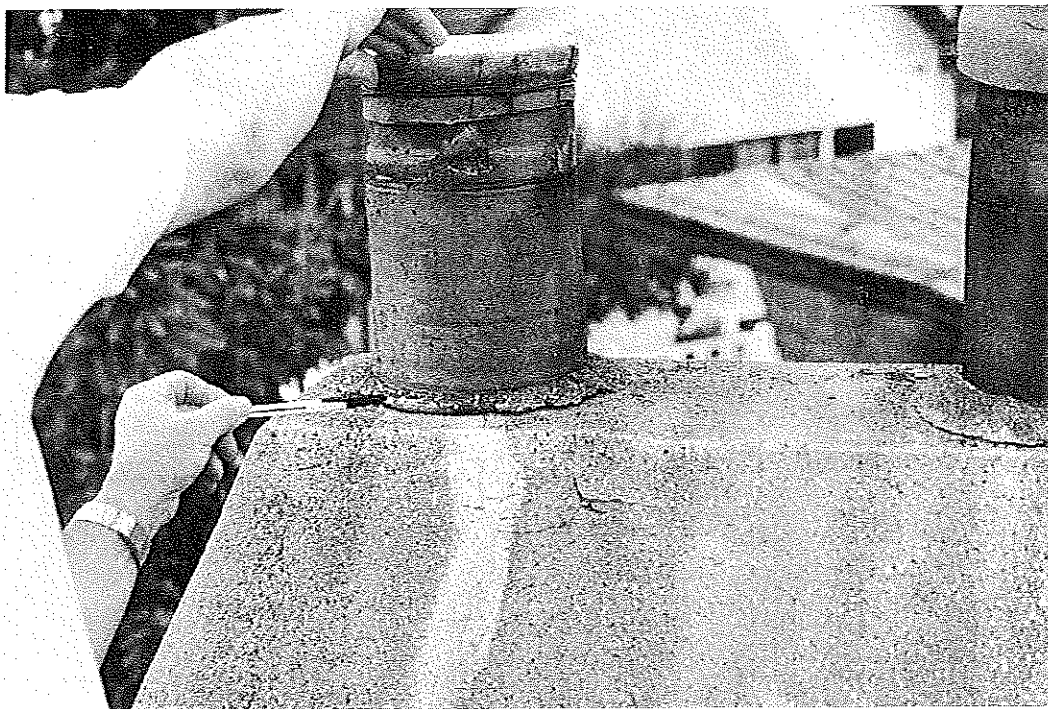
- souche (cf. photo 9), fissuration du couronnement de souche et descellement d'un mitron ;
- ceinturage d'antenne (ceinture basse) détériorant le becquet de l'embase de souche (cf. photo 10) ;
- pente insuffisante du dessus de lucarne utilisant la même tuile (tuile « Cupidon » à petit moule, tuile à emboîtement à pureau plat). Le versant présente une pente de 66 % pour une exigence DTU de 60 % (correct). La lucarne dite rampante, c'est-à-dire avec une pente dans le même sens que celui du versant présente une pente de 29 % nettement insuffisante. La mise en place ultérieure d'un écran aurait permis une pente de 50 %. Le problème non résolu au niveau des textes codifiés (DTU 40.211) ne l'est pas non plus pour ce cas précis.

Photo 9 : Détail souche. Fissure, décollement du mitron : fuite. © J. Putatti

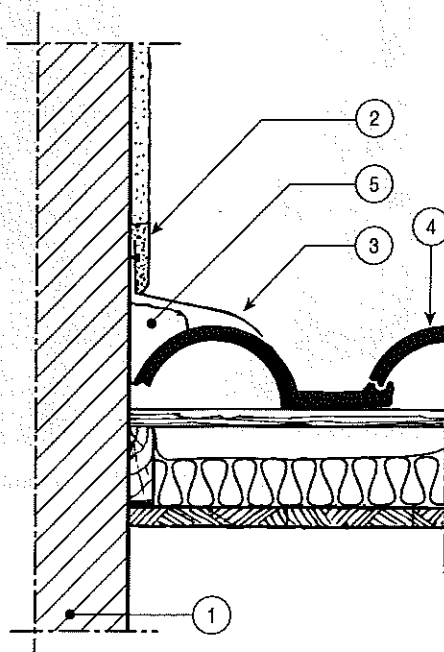
L'ouvrage de raccordement n'a pas été réalisé selon les règles de l'art. C'est le maçon chargé de la construction de la maison qui a réalisé cet ouvrage selon les dispositions correspondant au schéma suivant.

- ① Mur pignon
- ② Enduit
- ③ Feuille de plomb
- ④ Tuile terre cuite
- ⑤ Absence de solin mortier

Dans le cas présenté, la bande était fixée au mur par des clous, puis recourbée sur le dessus des tuiles de rive afin de suivre les recouvrements. La rupture ayant donné lieu à la pénétration d'eau se situe près d'une liaison entre bandes et au droit de la jonction de deux tuiles de rive. L'absence de solin en mortier assurant le calfeutrement et le scellement de la tuile de rive au mur pignon a facilité les pénétrations d'eau.

Les dispositions de raccordement ayant toutes été exécutées avec des bandes en plomb d'une seule longueur, il a été procédé à leur réfection complète.

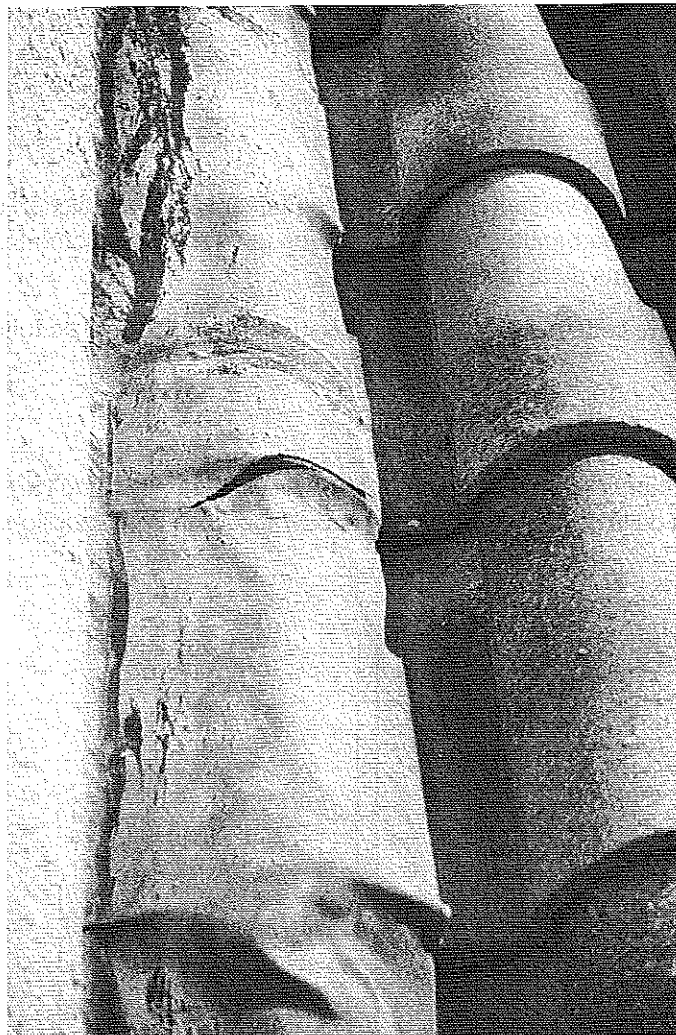
La défaillance de cette bande métallique (fissures) est à l'origine de fuites (cf. photos).

Détail de rive. Fissuration de la feuille de plomb. © J. Putatti

La rive de tête présentant les mêmes dispositions mais sans rupture de la feuille de plomb a été refaite complètement (cf. dessin).

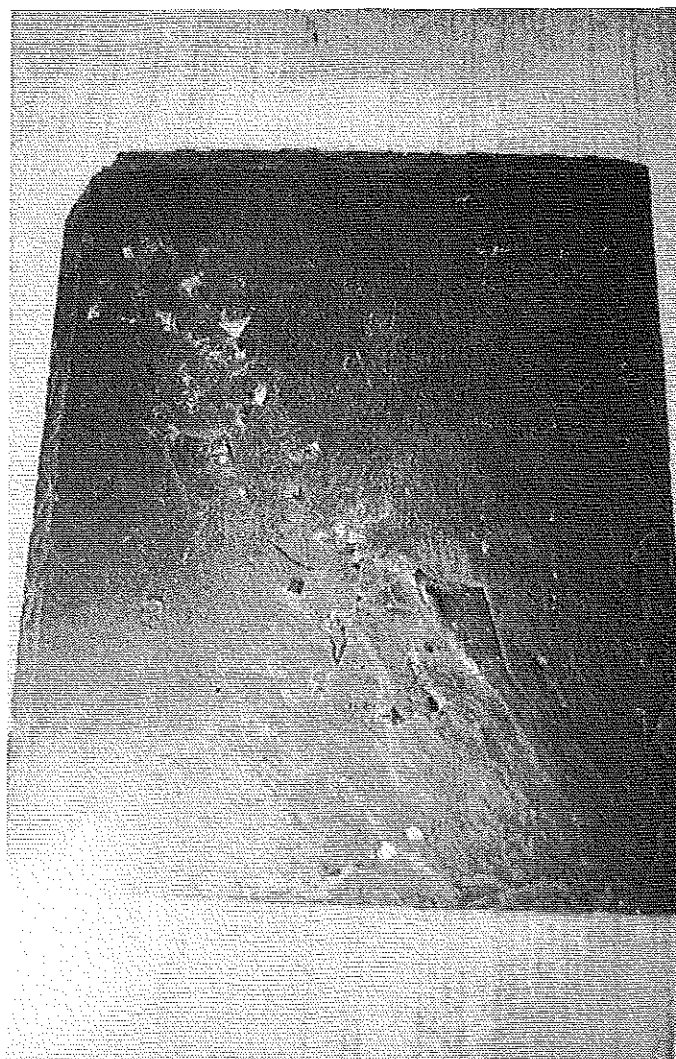
Ardoise avec inclusion de pyrites apparentes. © J. Putatti

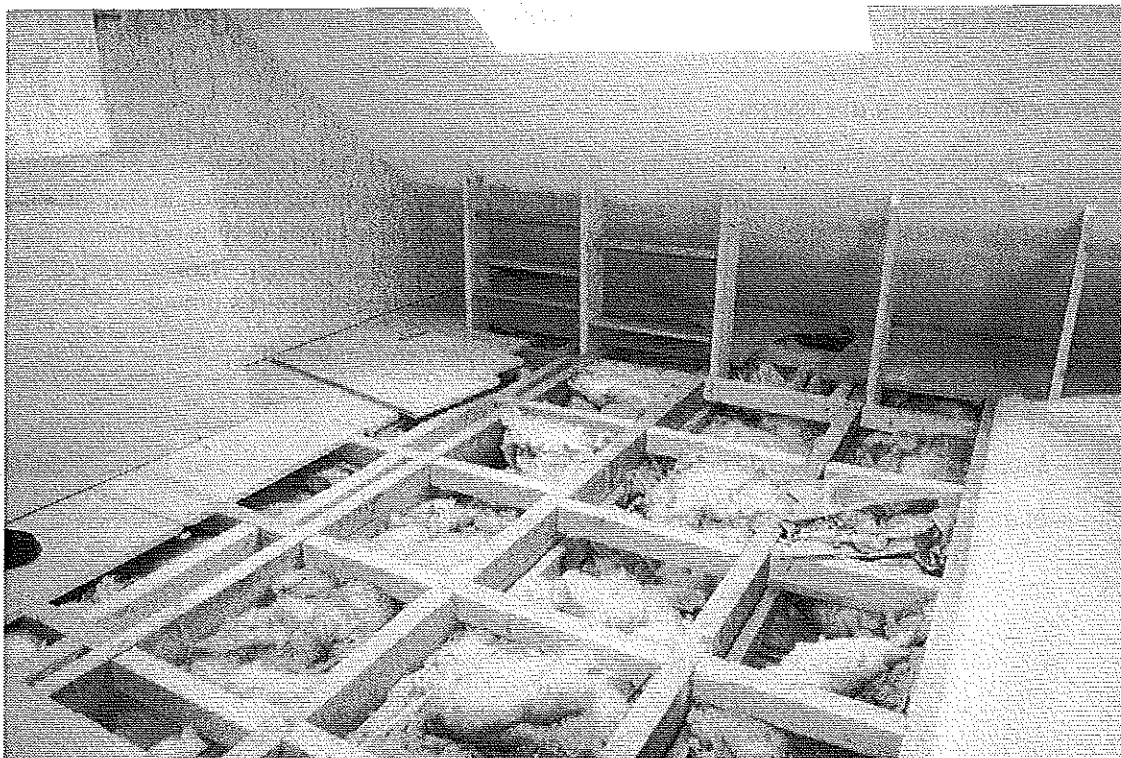
Photo 2 : Vue intérieure du comble après modification des fermettes. Les contrefiches verticales « remplacent » les contrefiches obliques supprimées. © J. Putatti

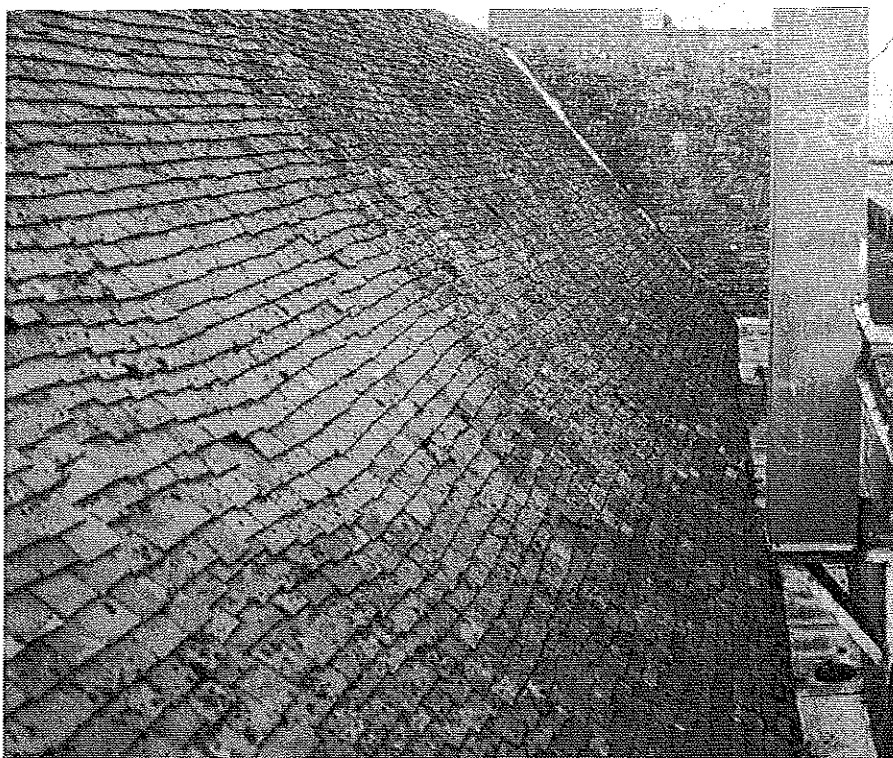
Il s'agit de cas plus accentués (photo 2), avec glissement généralisé des rangs de tuiles, perte de tuiles avec casses et, par voie de conséquence, fuites.

Photo 2 : Versant de couverture en tuiles plates comportant un glissement généralisé des rangs de tuiles avec déboîtement et perte de quelques tuiles. © J. Putatti

La vérification a conduit à la même cause : corrosion des clous de fixation des liteaux et mise en torsion des liteaux entraînant le déboîtement (tenon) des tuiles plates.

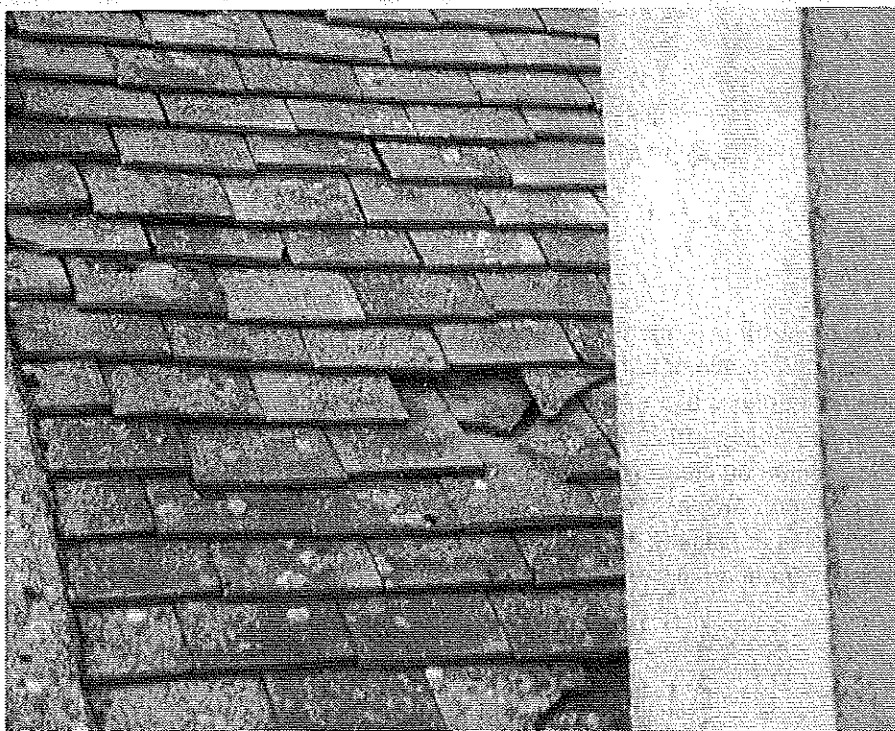
Dans certains cas, les phénomènes s'accompagnent de casses de tuiles (photo 3).

Photo 3 : Glissement de tuiles plates avec casse de quelques éléments. © J. Putatti

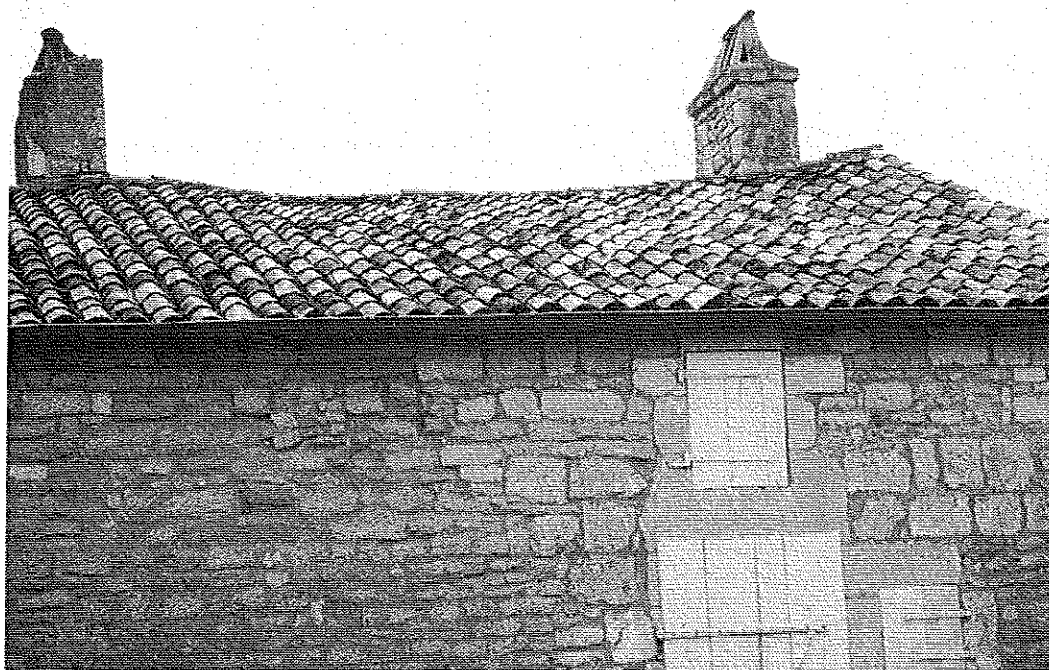
Exemple : affaissement d'un faîtage de couverture en tuiles canal (photo 4).

Photo 4 : Couvertures en tuiles canal. Affaissement du faîtage et déformation. © J. Putatti

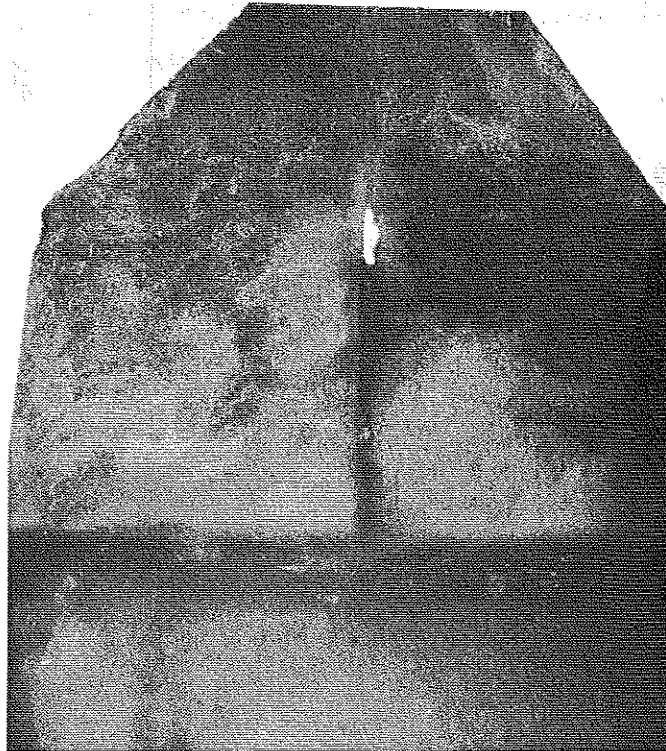
Suite à des fuites d'origines diverses dans une couverture en ardoises, la dépose des zones concernées a permis de dégager une ardoise (photo 1) présentant un trou au droit d'un crochet de pose.

Photo 1 : Ardoise défailante ; percement dû à un crochet.
© J. Putatti

On remarque que le crochet se situe à la limite de la partie correspondant aux remontées capillaires, dans l'axe vertical de l'ardoise au droit du joint entre deux ardoises consécutives (fig. 1).

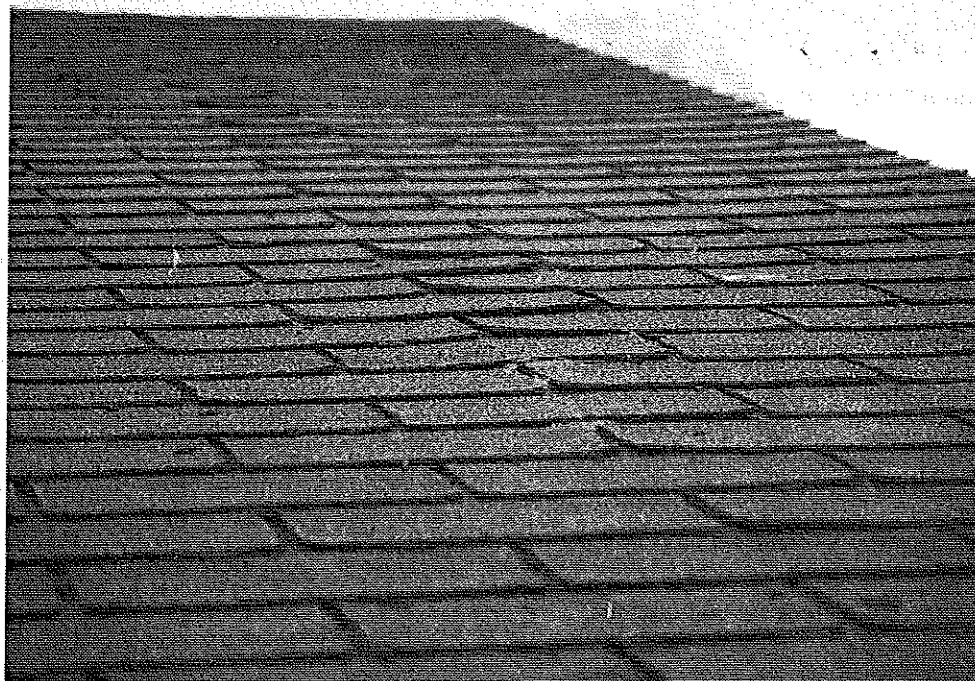
Sur l'ensemble d'une couverture en bardeaux bitumés de couleur foncée, on observe un tuilage des éléments jupes et une altération des bords (décomposition) (photos 1 et 2).

Photo 1 : Vue d'ensemble d'une partie du versant. © J. Putatti

Il s'agit d'un problème de vieillissement du matériau. Il est probable, sous réserve d'analyse du matériau, qu'il s'agit de bardeaux anciens provenant soit de fabrication française, soit d'importations. L'armature autrefois était un feutre cellulosique nécessitant une imprégnation bitumineuse préalable qui se dégrade dans le temps. Les jupes « tuilent », c'est-à-dire s'incurvent. Cette dégradation présente au début un défaut d'aspect avec pertes de matière, sans qu'il y ait de fuites.

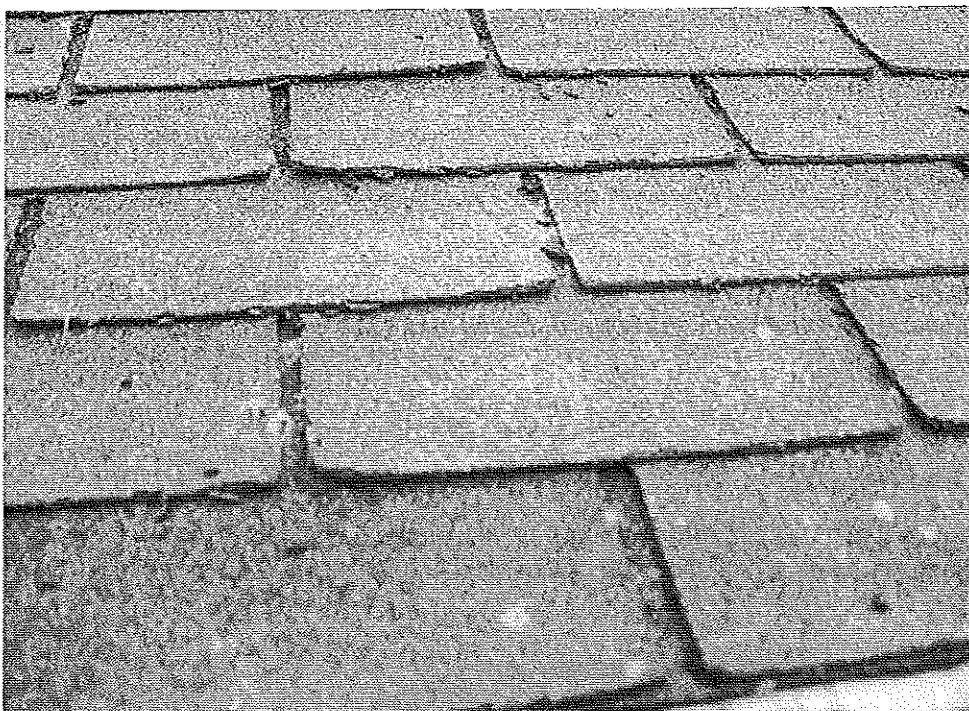
Photo 2 : Détail des bardeaux altérés. © J. Putatti

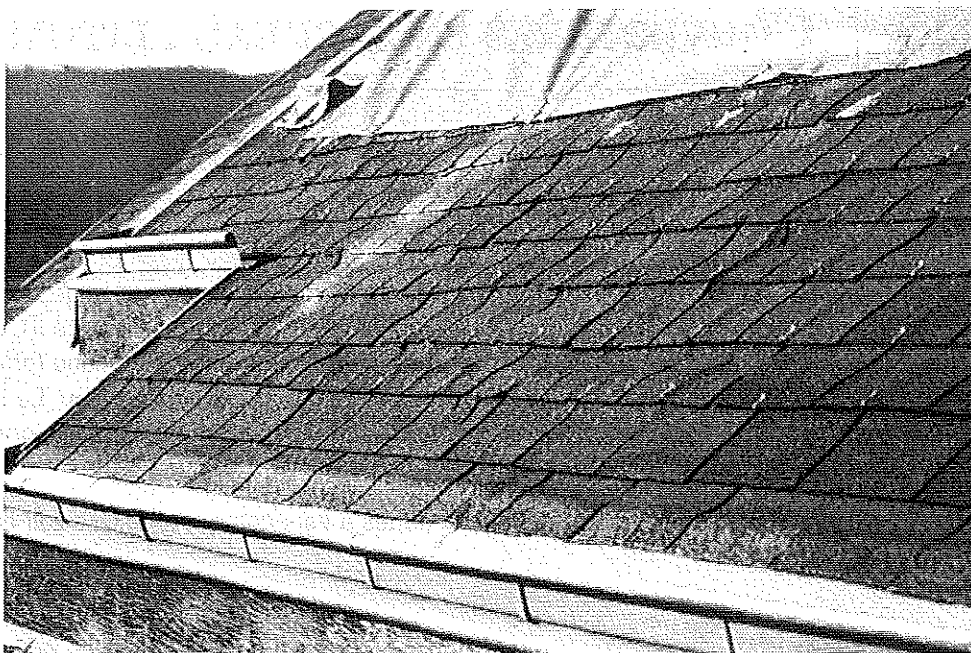
La couleur sombre des bardeaux, sous l'effet du rayonnement solaire, facilite l'absorption du flux thermique et intervient défavorablement sur la déformation par incurvation. La qualité du bardeau est ici en cause. Ce type de pose nécessite en effet selon la procédure d'Avis technique un essai de comportement à la chaleur (photo 1).

Photo 1 : Vue d'ensemble d'une partie de toit. © J. Putatti

Le cas illustré ici correspond à une expertise judiciaire. Le seul remède consiste à procéder à la réfection complète de ces toitures à partir :

- de matériaux satisfaisants ;
- de supports continus (panneaux) par la pose traditionnelle.

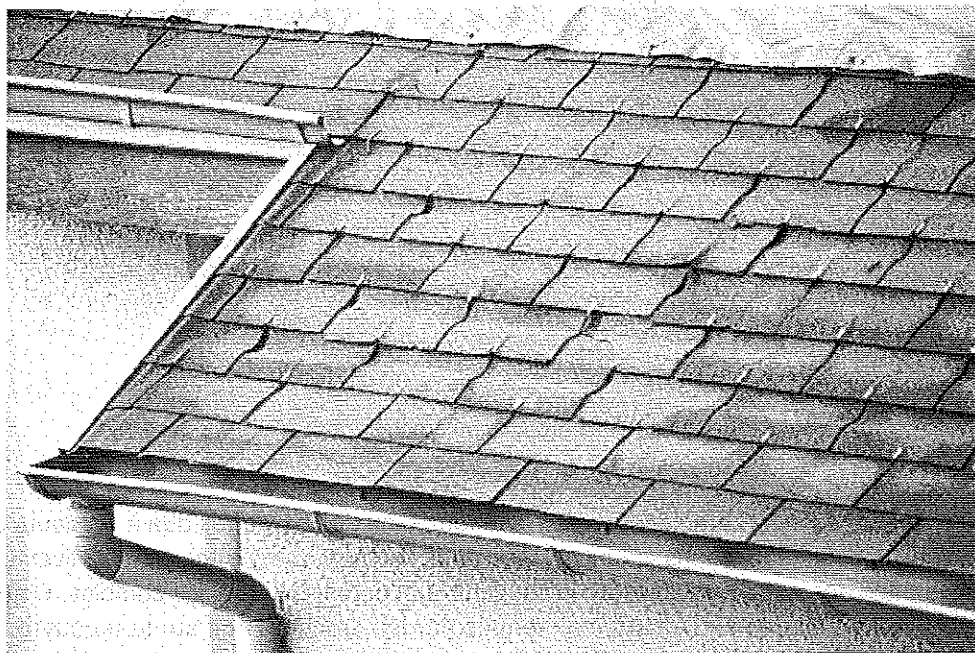
L'exemple illustré ici est caractéristique de la déformation des bardeaux due à plusieurs causes. La conséquence des déformations par incurvation dans l'espace entre lattes consécutives est la pénétration latérale des eaux ruisselant sur la couverture et pénétrant dans les combles. D'autre part, le glissement des bandes seulement maintenues par les crochets agit sur le recouvrement (donc l'étanchéité longitudinale entre rangs) en provoquant des entailles dans les parties battantes ou jupes (cf. photos 2 et 3).

La seconde cause provient de l'espacement des lattes supports des bandes (photos 2 et 3). Celles-ci présentent des intervalles trop grands entre lattes.

Photo 2 : Détail zone à fortes déformations ; pénétrations latérales. © J. Putatti

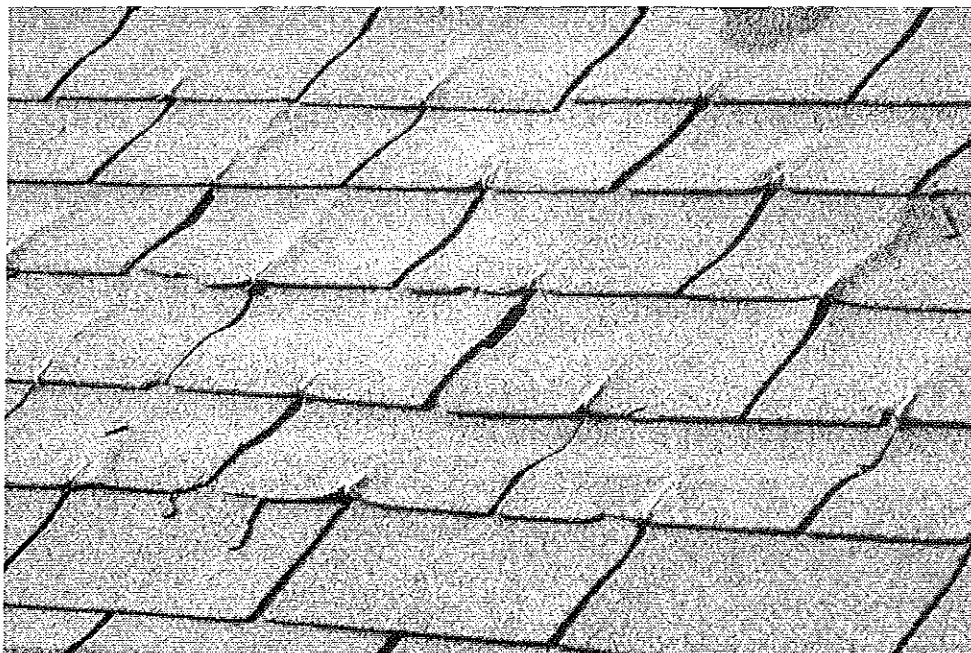
Photo 3 : Détail montrant les vides entre éléments, les déformations dues aux crochets et les effets d'entailles dans les jupes de bardeaux, avec déchirures. © J. Putatti

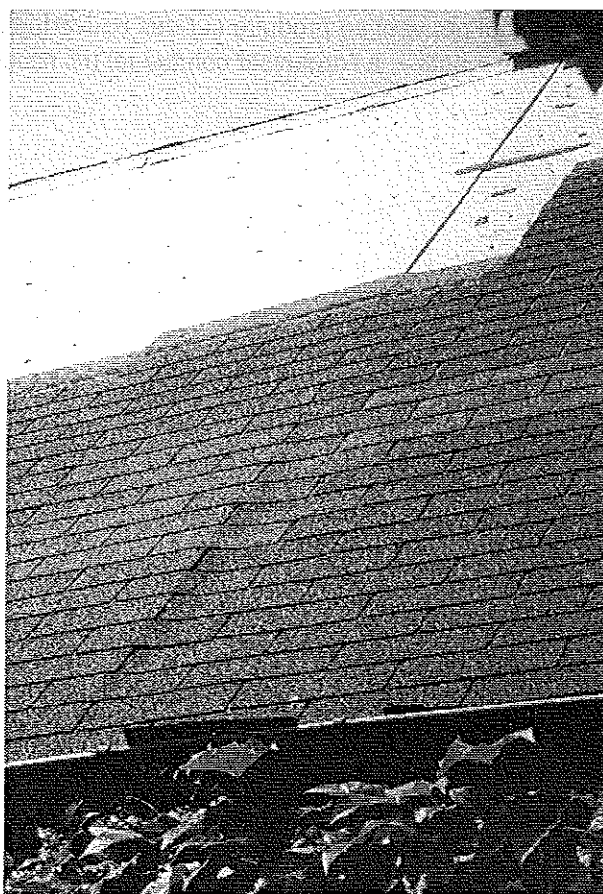
Une couverture en bardeaux bitumés présentait, avant sa destruction par un vent de tempête exceptionnel, une déformation du plan de versant au droit d'une ligne de plus grande pente correspondant à l'alignement de joints de panneaux. Cette déformation provoquait la déformation des bandes de bardeaux et leur glissement (voir photo).

Déformation du plan de versant au droit d'un joint.
© J. Putatti

Les mouvements de ce joint qui, néanmoins et dans une certaine mesure, paraissent assurer l'étanchéité de la couverture ont provoqué le soulèvement des bandes « à cheval » sur le joint dans la zone basse du versant. La présence de ce joint ouvert correspond en toute probabilité à deux bâtiments accolés.

Le remède à ces désordres qui peuvent se produire sur des couvertures pour les mêmes causes consiste, si le joint est un joint « actif », à l'organiser comme tel (cf. fiches Q/R).

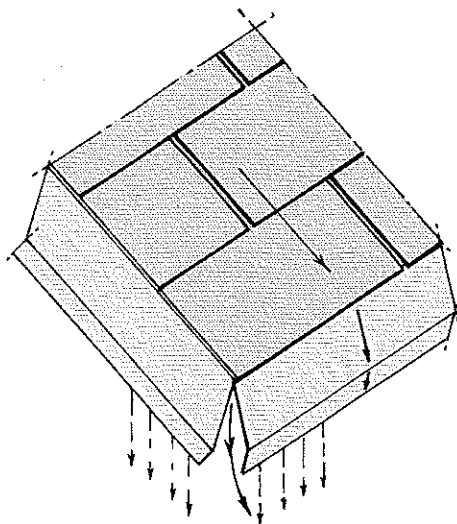
C'est le point A qui correspond à la jonction de la bande latérale et de la bande inférieure (égout) → rive débordante sans gouttière qui est à l'origine du désordre.

La goutte d'eau n'existe pratiquement pas en ce point et l'eau remonte par capillarité dans le support (en sous-face) et coule sur la planche de rive.

La bonne mise en œuvre des bandes de rive en zinc nécessite un recouvrement minimal entre deux bandes de 0,10 m lorsqu'elles sont horizontales.

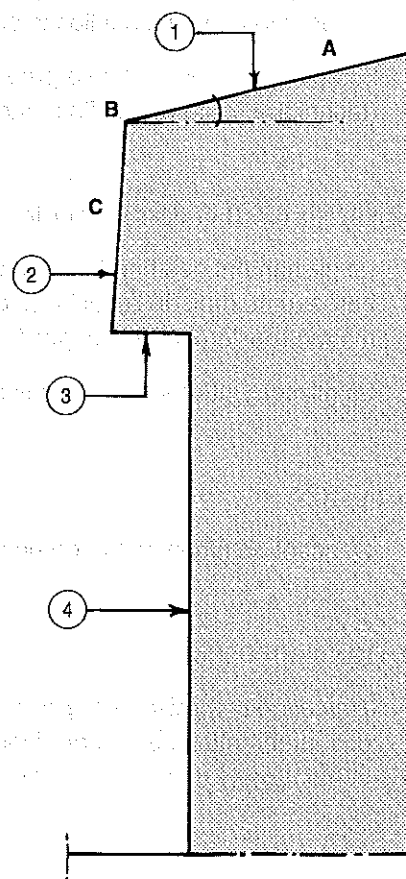
A : zone à faible pente. Pénétrations d'eau (taches en plafonds de rampant) ; fuites en zones de rives latérales

B : pénétrations d'eau (taches en plafond) dans la zone de la ligne de bris

C : présence de lucarnes ou de fenêtres de toit dans le versant brisis ; pénétrations d'eau au droit des raccords et glissement des bandes de bardeaux bitumés (couleur gris très foncé) avec entaille des jupes et déformations des bardeaux

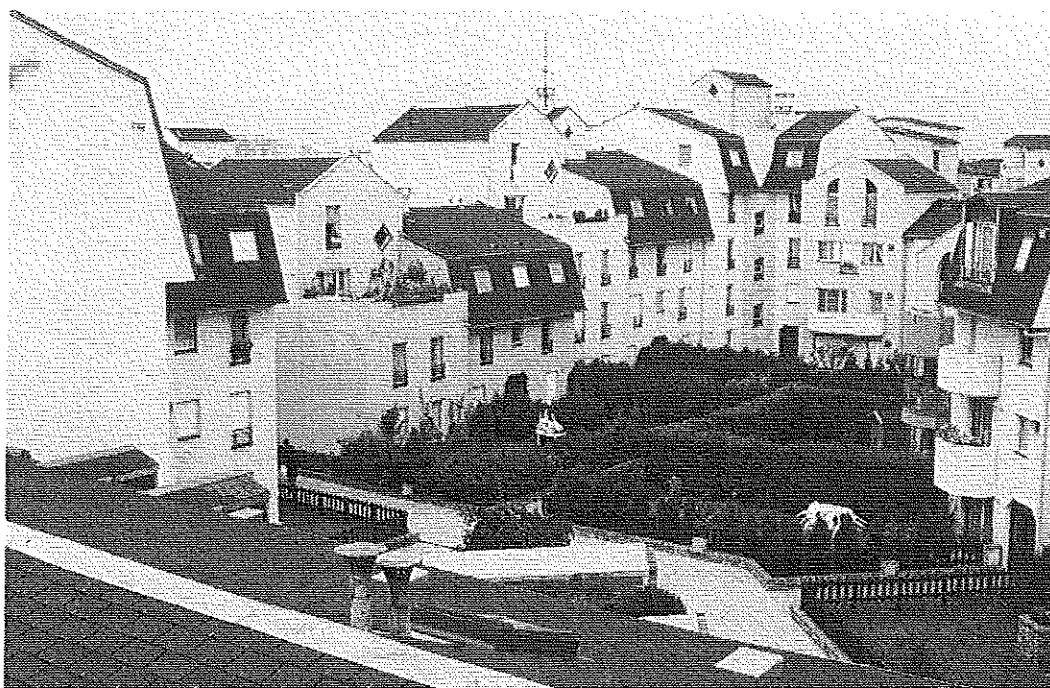
Photo 1 : Ensemble de petits immeubles comportant des toitures à la Mansart avec terrasson et brisis en bardeaux bitumés posés « à la française » (crochets). Étage mansardé en surplomb de façade nécessitant pour chaque intervention du couvreur un échafaudage de pied. © J. Putatti

Réfection complète avec pose sur support continu conforme aux règles DTU, solution justifiée par des interventions de réparations répétées et onéreuses par la nécessité d'établir à chaque fois un échafaudage de pied (cf. photo 1).

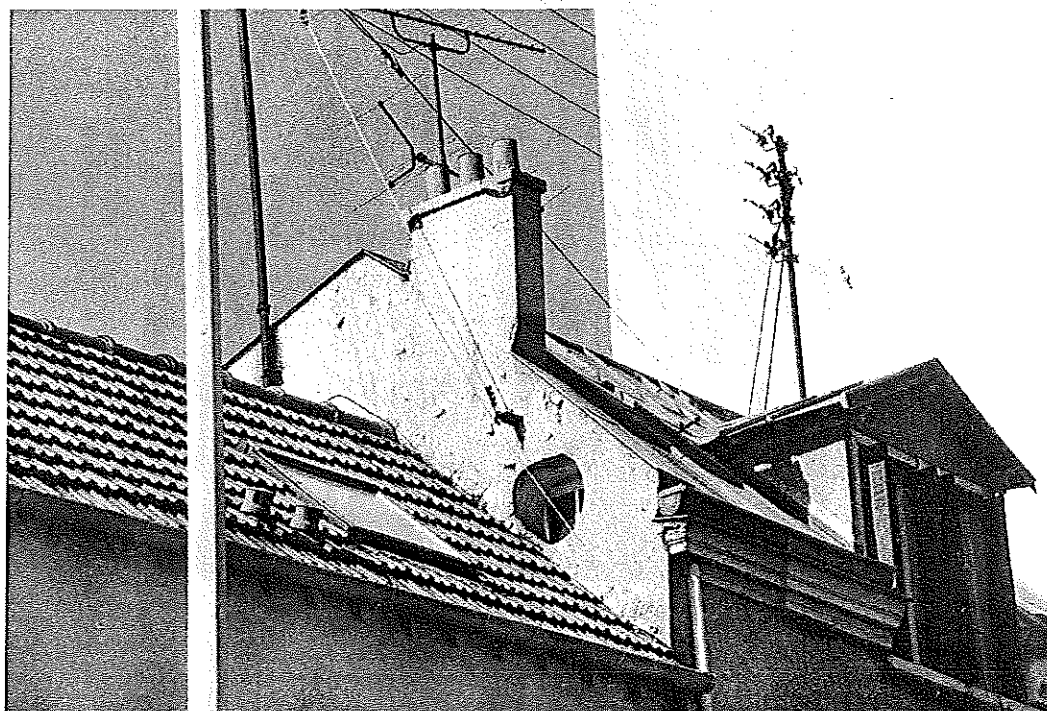
Photo 1 : Vue du versant conservé. © J. Putatti

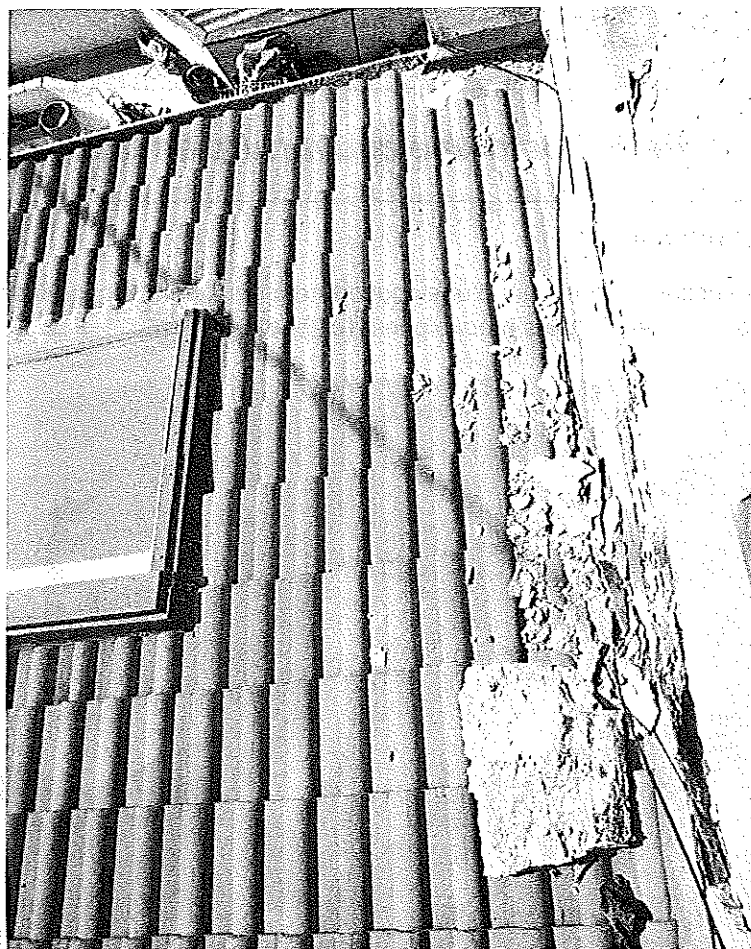
Photo 2 : Versant arrière, solin dégradé. © J. Putatti

La défaillance du raccordement au niveau du solin est à l'origine d'infiltrations dans un logement situé sous comble pour ce bâtiment.

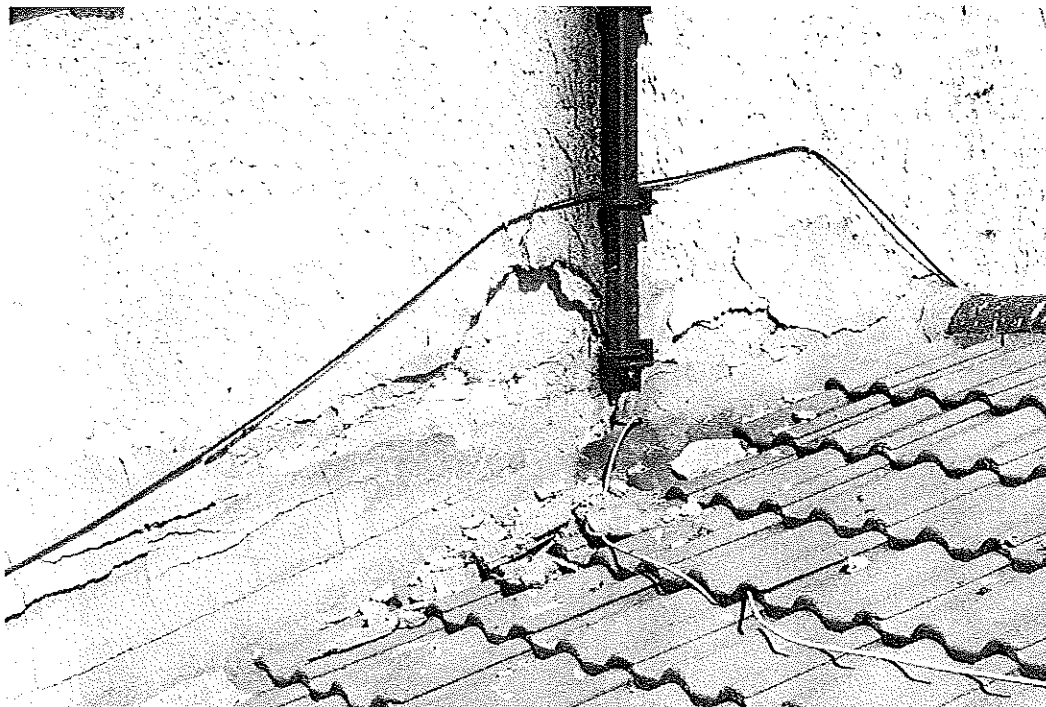
Photo 3 : Partie haute du versant côté pignon. Dégradation complète du solin. © J. Putatti

L'examen du solin exécuté en mortier de ciment montre une fissuration généralisée par retrait : utilisation d'un mortier de ciment, sans liant chaux, trop richement dosé, sans sous-couche ni préparation de support. Il semble que la partie basse du solin (cf. photo 3) soit correctement réalisée pour la liaison avec les tuiles.

Pour la remise en état des ouvrages, c'est la totalité du pignon qui est concernée avec reconstitution d'un enduit à base de liants hydrauliques (ouvrages traditionnels) et raccordement avec le solin existant. Reprise de la partie avant du mur avec reconstitution d'un solin en mortier et protection par bande métallique (pour les deux versants).

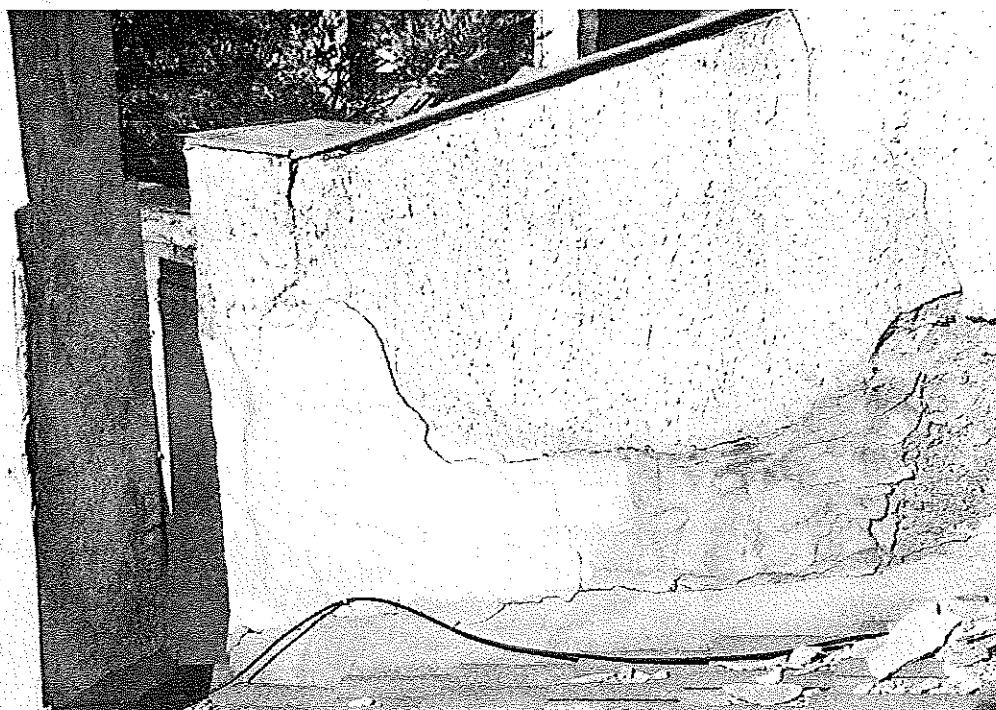
Photo 4 : Partie basse du versant côté pignon voisin. Dégradation du solin et de l'enduit (fissures de l'enduit). © J. Putatti

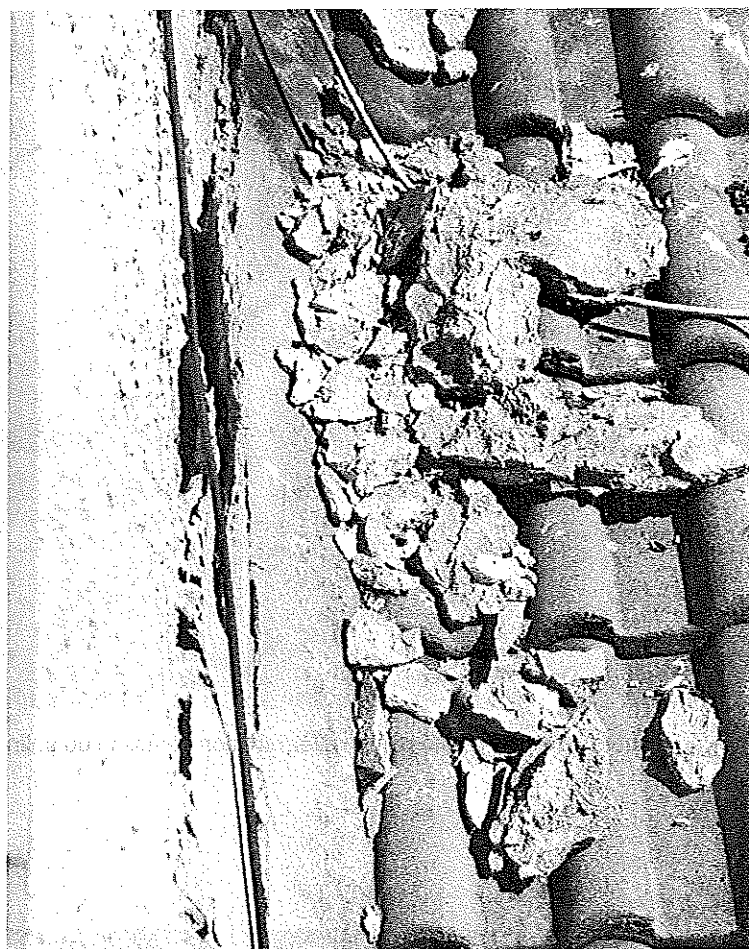
Photo 5 : Détail solin vu par-dessus. Éclatement du solin. © J. Putatti

La photo 5 explique la cause des pénétrations : le ruissellement de l'eau sur le mur pignon trouve son chemin dans la fissure de décollement du solin.

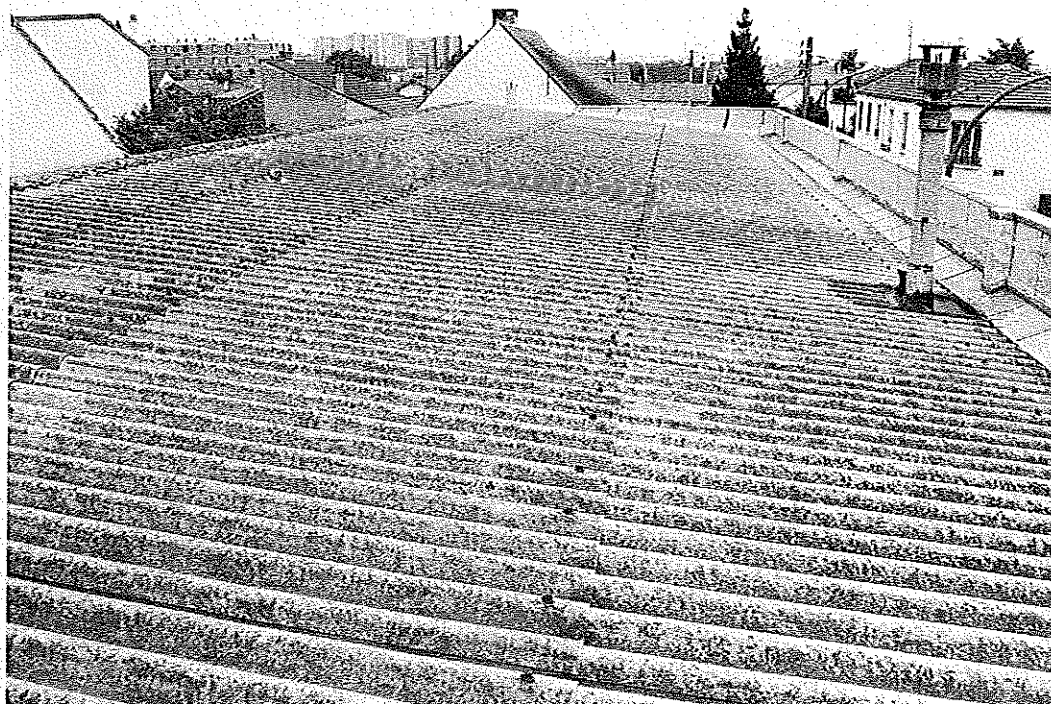
Photo 1 : Vue d'ensemble de la toiture (l'ouvrage de collecte n'est pas visible). © J. Putatti

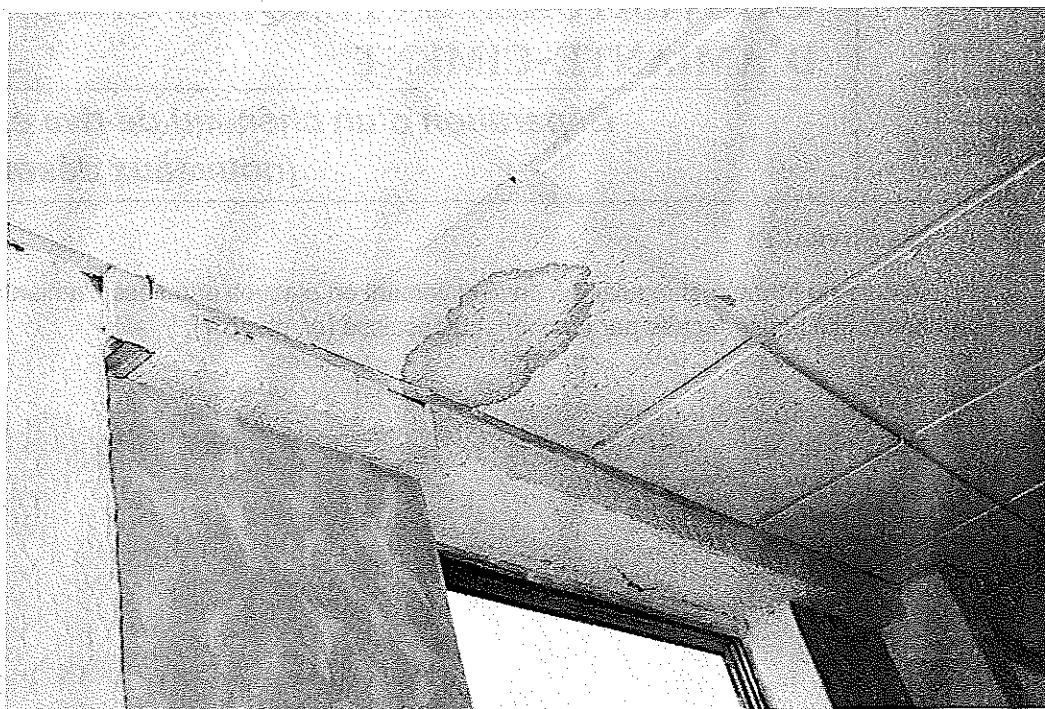
Le local sous-jacent comporte un faux-plafond qui présente en une zone une tache de couleur brune (cf. photo 2) correspondant à une fuite de l'ouvrage de collecte.

Photo 2 : Apparition de tache en faux-plafond près de la façade. © J. Putatti

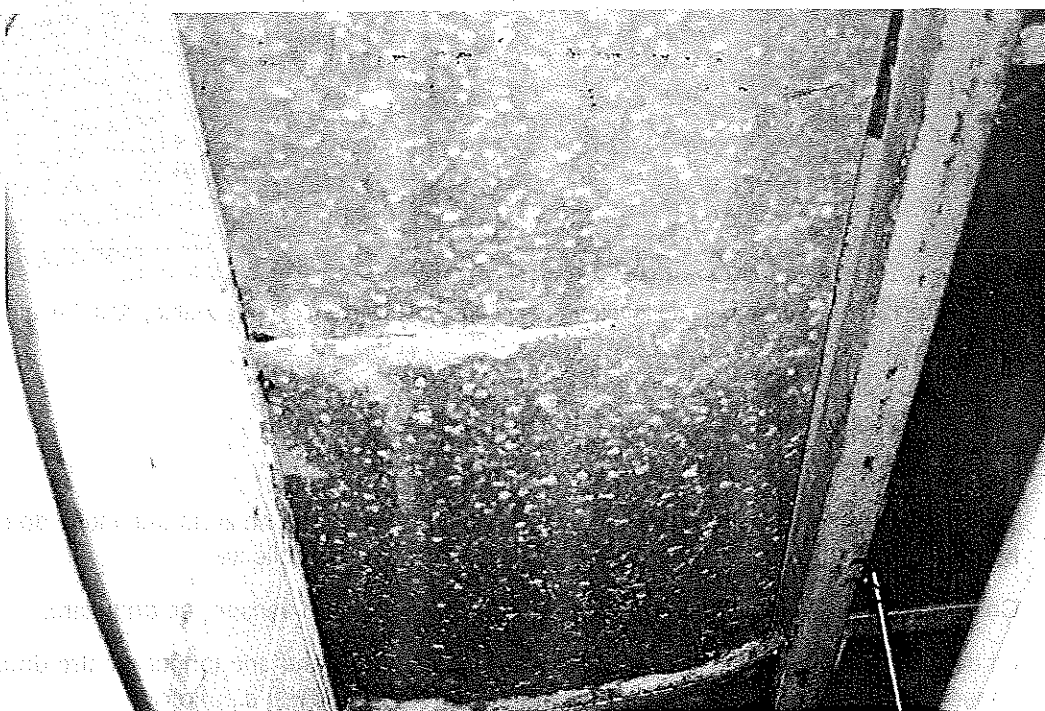
La dépose des plaques de faux-plafond révèle une fuite dans une jonction entre deux éléments consécutifs (taches de rouilles et dépôts blanchâtres de calcite) (cf. photo 3).

Photo 3 : Après dépose du faux-plafond, sous-face apparente du chéneau. Fuite au droit d'une liaison. Noter la présence d'un isolant (laine minérale) en sous-face du chéneau pour éviter les condensations. © J. Putatti

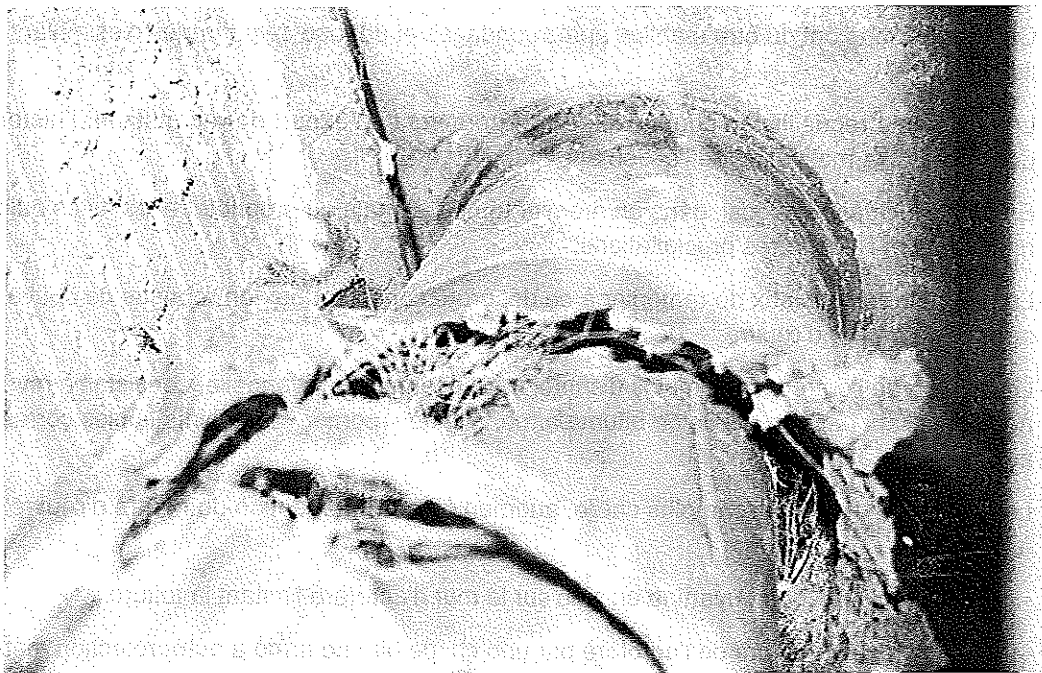
Les investigations effectuées en cours d'expertise révéleront d'autres désordres, principalement aux colonnes d'évacuation des EP réalisées initialement en tôle mince par enroulement et soudure hélicoïdale, complètement ravagées par la corrosion (cf. photos 4 et 5).

Photo 4 : Ancienne descente EP soudée au chéneau, complètement corrodée et tubée par une canalisation PVC. © J. Putatti

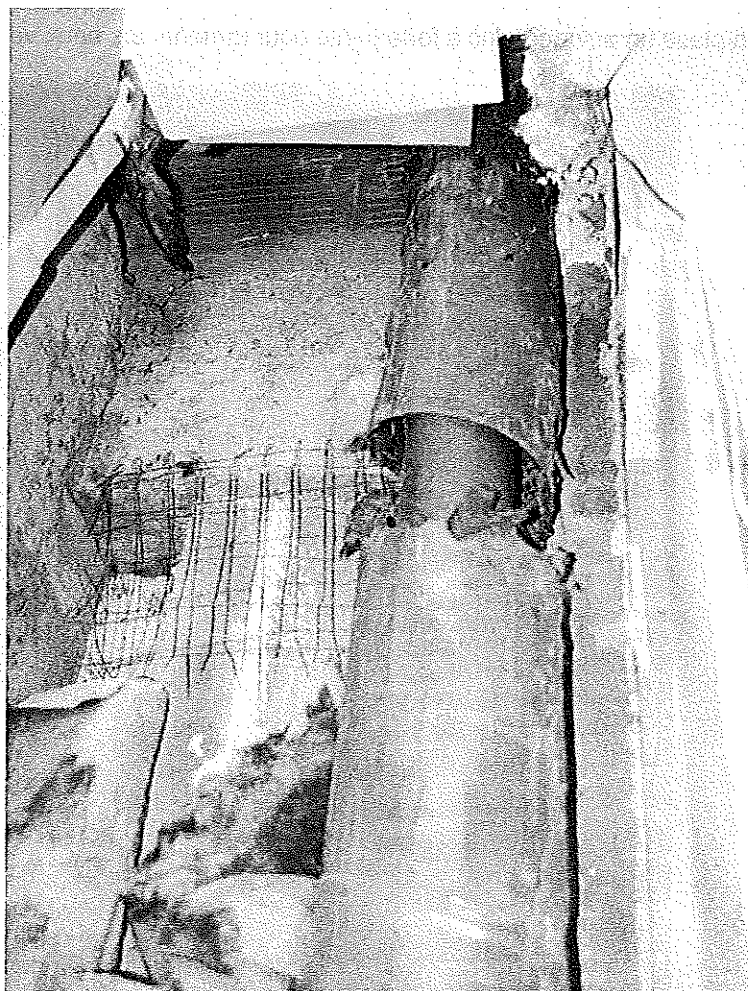
Photo 5 : Autre canalisation EP en tube d'acier mince soudée par enroulement hélicoïdal, corrodée et tubée par tuyau PVC. © J. Putatti

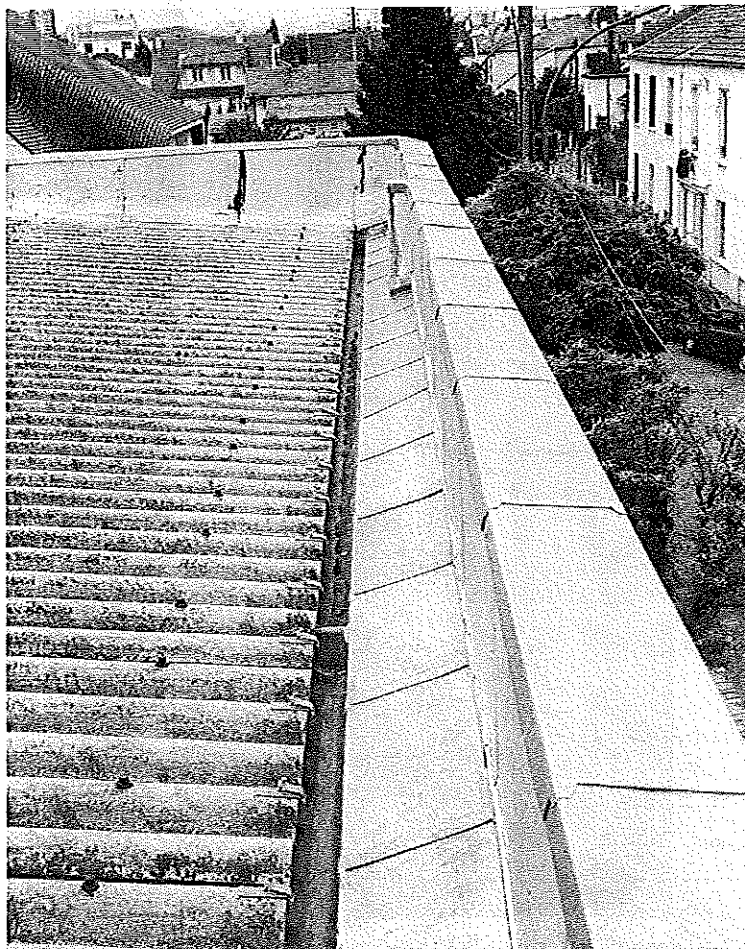
Photo 6 : Aspect de l'acrotère après travaux. © J. Putatti

Cette solution plus chère, « étayée » par la présence d'un maître d'œuvre, fut choisie par le propriétaire... et les fuites persistèrent...

- mettre en place une couvertine en zinc sur le mur d'acrotère limitant la toiture ;
- revêtir la face intérieure de l'acrotère par une chape bitume armé à autoprotection métallique ;
- à remplacer le chéneau « défaillant » par une gouttière de faible section (comparée à celle du chéneau existant) ;
- à mettre en place un ouvrage-zinc à forte pente pour ramener les eaux vers la gouttière nouvelle (cf. photo 6).
