Fiches Pathologie

Danièle Dirol - Jacques Holveck - Jacques Putatti

Mars 2004

ÉDITIONS WEKA

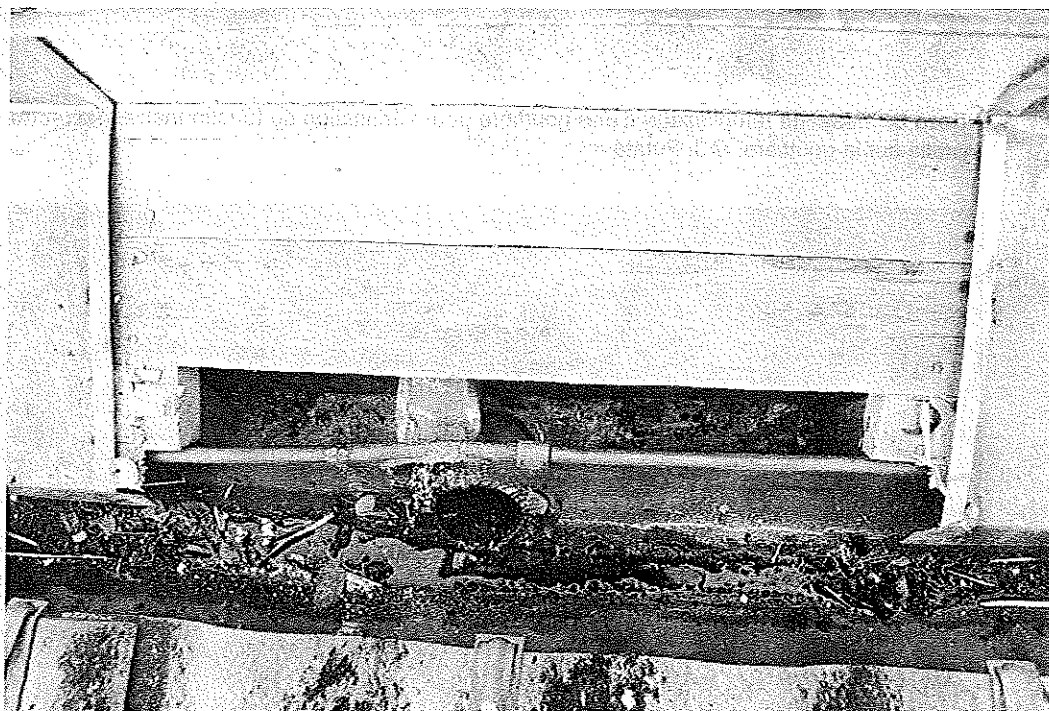
Photo 7 : Démontage de l'ouvrage rapporté au droit d'un dispositif de trop-plein débouchant en façade.
© J. Putatti

La gouttière demi-ronde n'occupant à peine que le tiers de la largeur du chéneau (conservé) ne pouvait, même compte tenu des trop-pleins, fonctionner à plein débit. En cas de très forte pluie, cette gouttière se déversait côté chéneau dans l'espace entre la gouttière et l'acrotère et l'eau en excès se retrouvait en fond de chéneau, attendant le point faible (jonction entre éléments) pour continuer à passer... comme avant les travaux « confortatifs ».

D'autre part, l'obturation toujours possible par des feuilles des orifices de trop-plein qui sont en fait des évacuations normales pour les EP (cf. photo 8) ou au contraire mixtes (cf. photo 7), c'est-à-dire vers EP partie vers extérieur (trop-plein), aggravait le problème, l'eau se déversant de la gouttière dans l'ancien chéneau conservé.

En conclusion, le retour à la solution « chéneau » (après habillage du fond) a été préconisée.

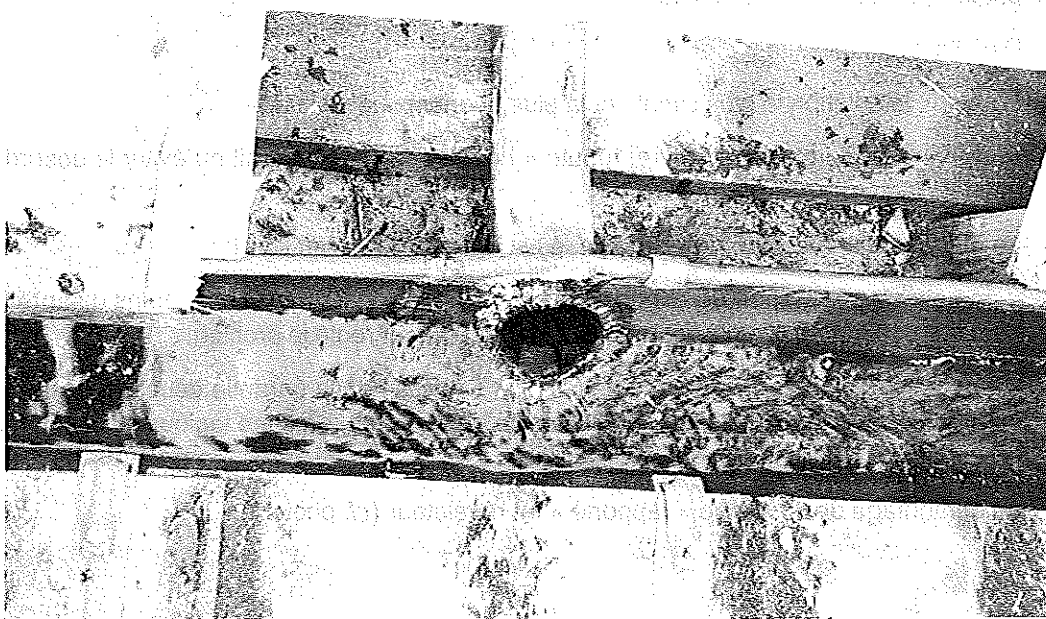
Photo 8 : Essai de remplissage d'une gouttière pour vérification du fonctionnement d'un trop-plein installé sur la gouttière. © J. Putatti

Les essais montrèrent que les trop-pleins fonctionnaient à faible débit. La simulation de très forts débits (pluies violentes d'orage) ne put être faite.

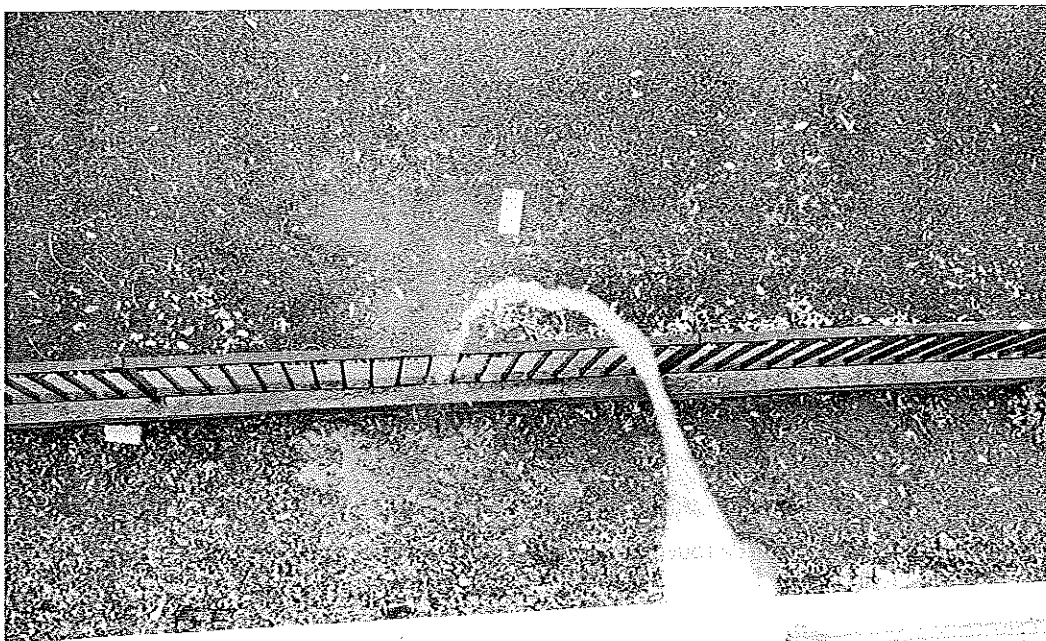
Photo 9 : Essai de fonctionnement du trop-plein ci-dessus (sortie en façade). © J. Putatti

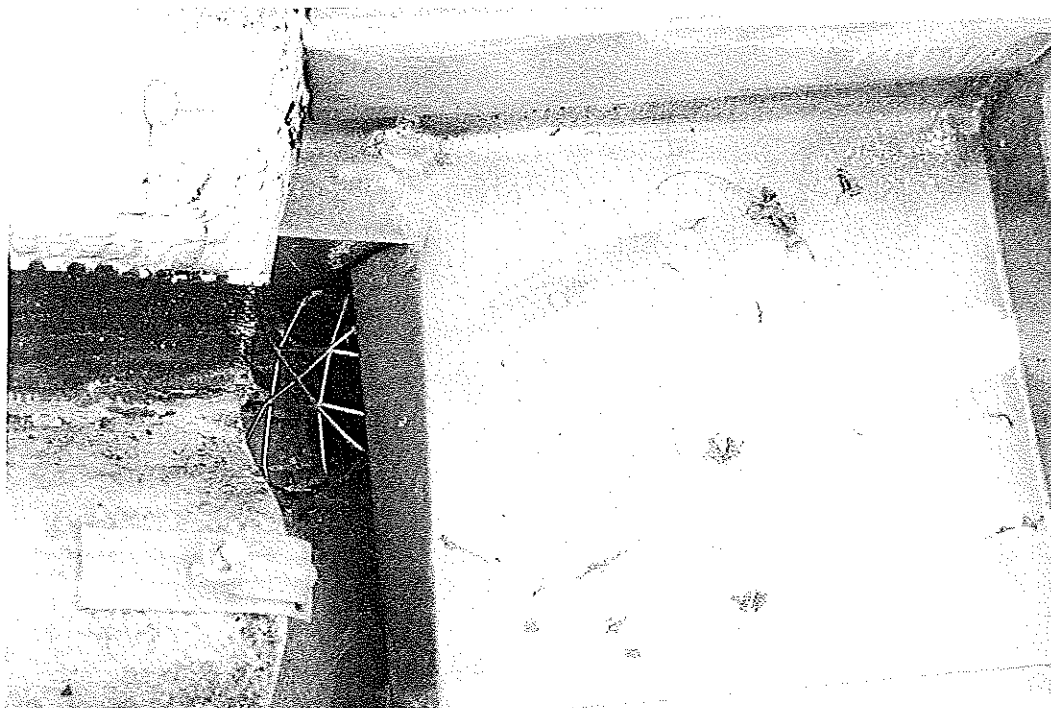
Cette ambiguïté vis-à-vis des règles de l'Art ne se produit pas pour les EP en about de gouttières directement raccordées aux anciennes EP (cf. photo 10). Il faut rappeler qu'un trop-plein intervient en secours lorsqu'une obturation accidentelle de l'évacuation EP normale se produit. Le fil de l'eau du trop-plein doit tenir compte de cette disposition ; sinon, le trop-plein fonctionne comme une gorguille, ce qui ne correspond pas à sa fonction.

Photo 10 : Raccordement gouttière en about. © J. Putatti

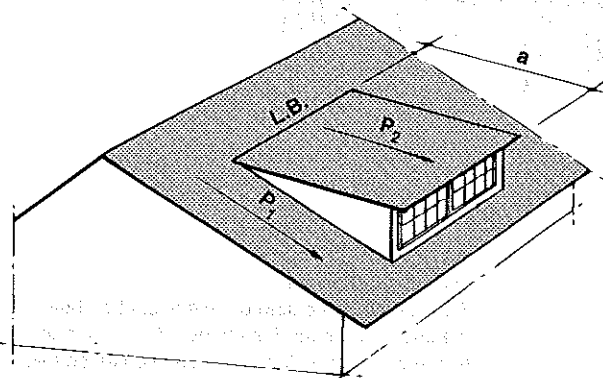
Des pénétrations d'eau interviennent dans la zone de la lucarne.

P_1 : pente courante versant conforme aux règles DTU
 P_2 : pente dessus lucarne
 $P_2 < P_1$ (non conforme aux règles DTU)
 La zone « a » nécessite des dispositions spéciales
 L.B. : ligne de bris

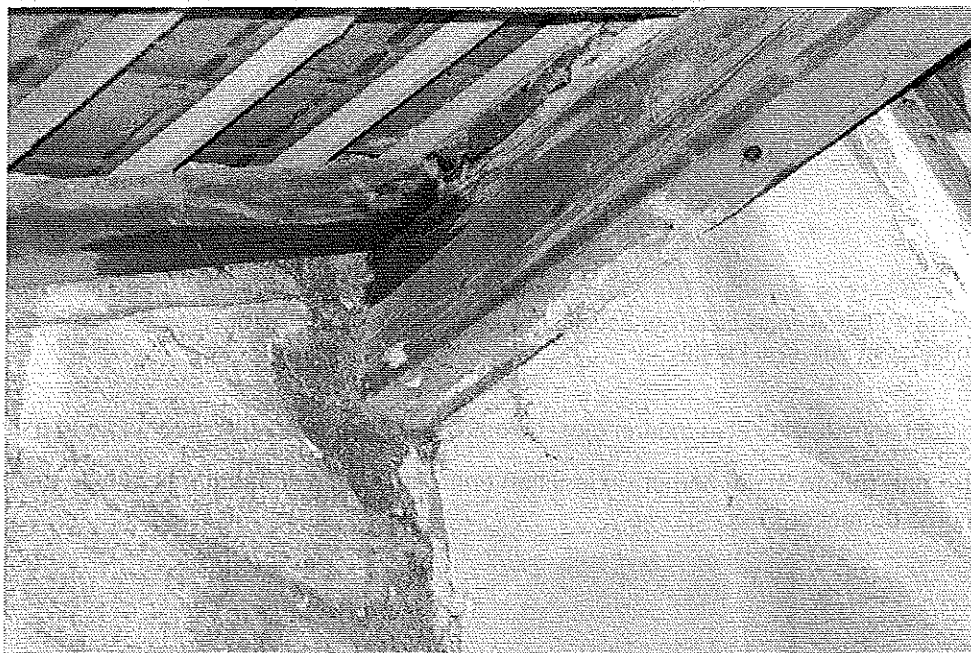
Des pénétrations d'eau sont constatées au droit d'une souche de cheminée avec humidification des bois de charpente (photo 1).

Photo 1 : Pénétration d'eau près d'un conduit et d'un pignon. Mouillage des bois de charpente. © J. Putatti

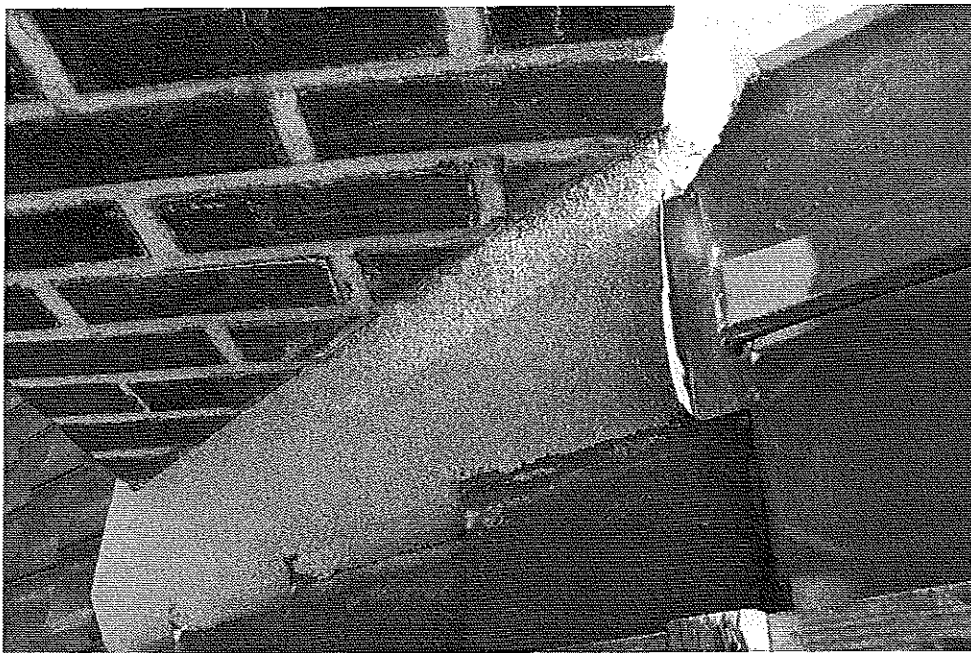
Photo 2 : Détail angle supérieur souche. L'évacuation des tuiles supérieures s'effectue par un canal en zinc. © J. Putatti

Le contact entre le zinc et le mortier ainsi qu'entre le mortier et les tuiles correspond à des fissures.

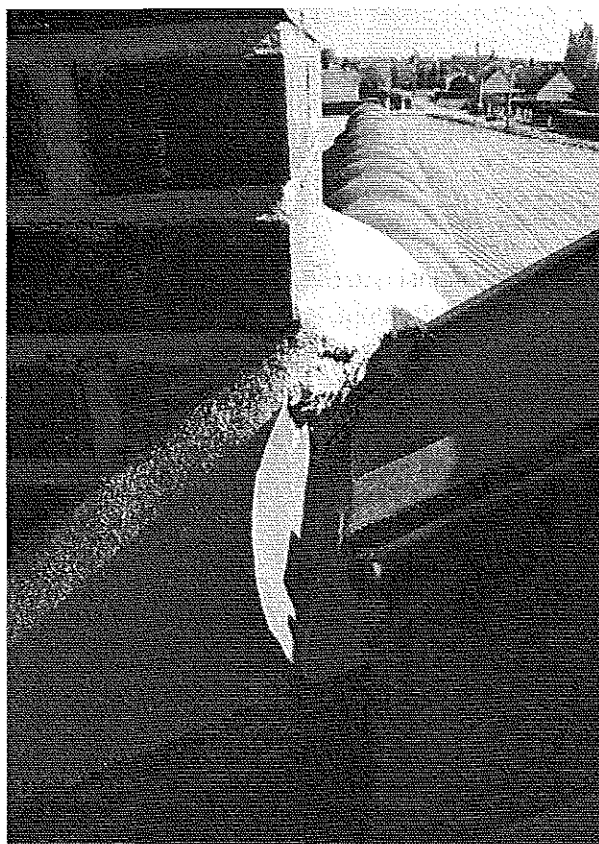
D'autre part (photo 3), le mortier de jonction entre la souche, le faîtage et la tuile est ponctué de trous près du raccord zinc.

Photo 3 : Autre détail. Noter la présence de trous à la jonction souche-faîtage et tuile. © J. Putatti

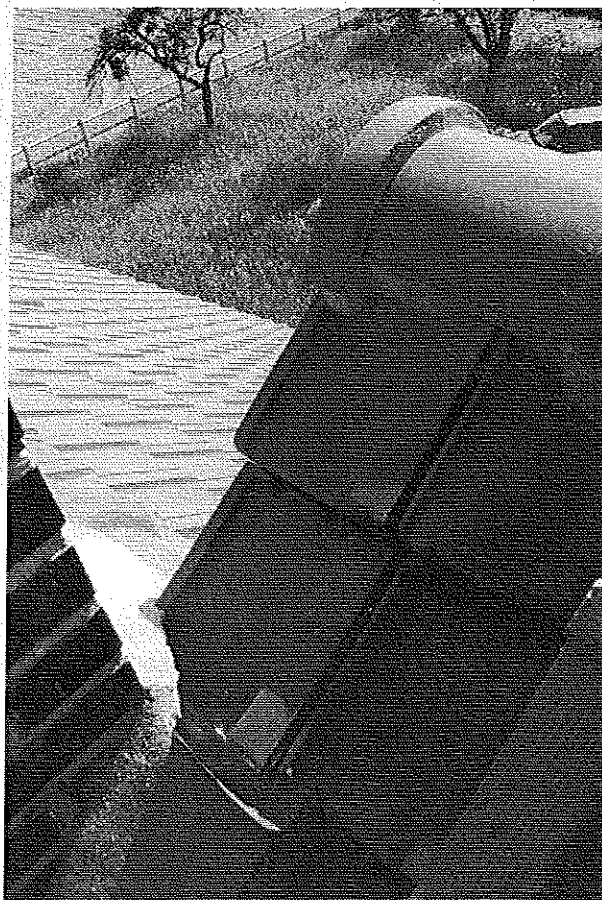
- La cause principale résulte de la conception de la couverture et de l'implantation de la souche près d'un faîtage (photo 3) et à l'angle d'un pignon en retour (photo 4).

Photo 4 : Détail raccordement souche-couverture et faîtage. © J. Putatti

Un léger déplacement de l'implantation de cette souche en traversée de couverture aurait permis de réaliser un ouvrage de raccordement satisfaisant.

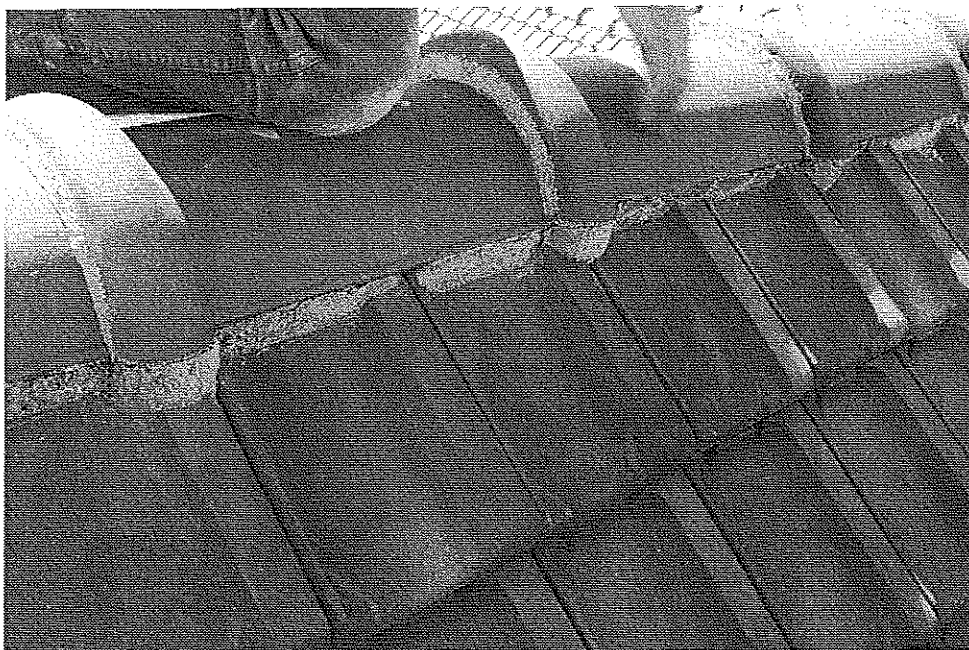
- La seconde cause résulte de l'utilisation de mortier de ciment mal dosé (trop riche en ciment) au lieu d'un mortier bâtard. C'est la cause des fissurations multiples entre éléments de raccordements (photo 5).

Photo 5 : Fissurations du mortier de pose entre les éléments de faîtage et les tuiles.
© J. Putatti

La troisième cause, liée à la précédente, est l'utilisation d'une technique non adaptée à une couverture présentant des difficultés aux points singuliers (liaisons par mortier). L'utilisation de bandes métalliques façonnées (technique de couvreur) aurait permis d'éviter ce désordre (photos 5 et 6).

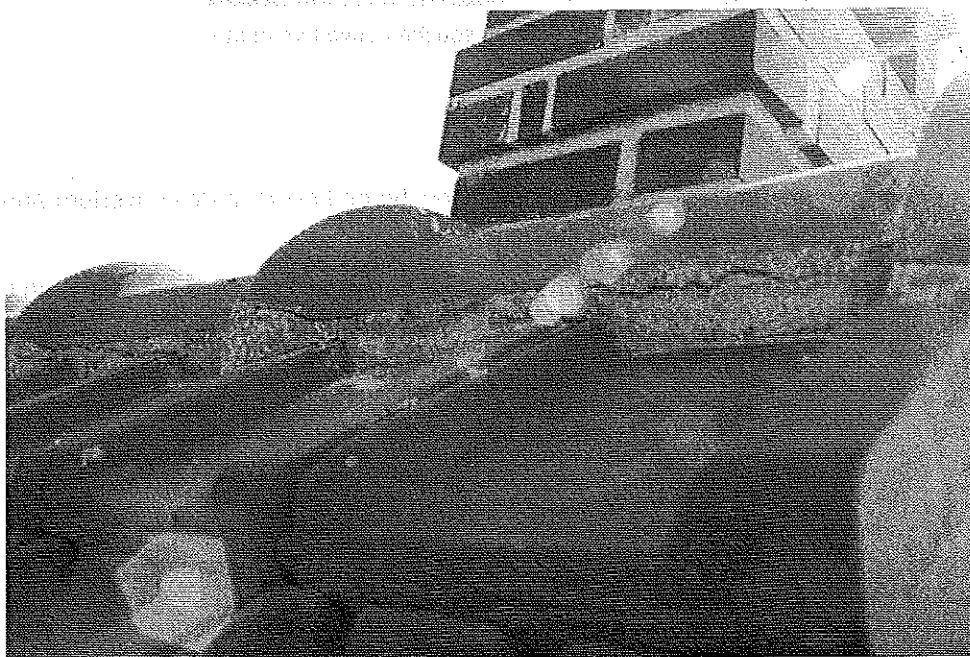
Photo 6 : Détail jonction faîtage-souche ; importance fissuration du mortier de pose.
© J. Putatti

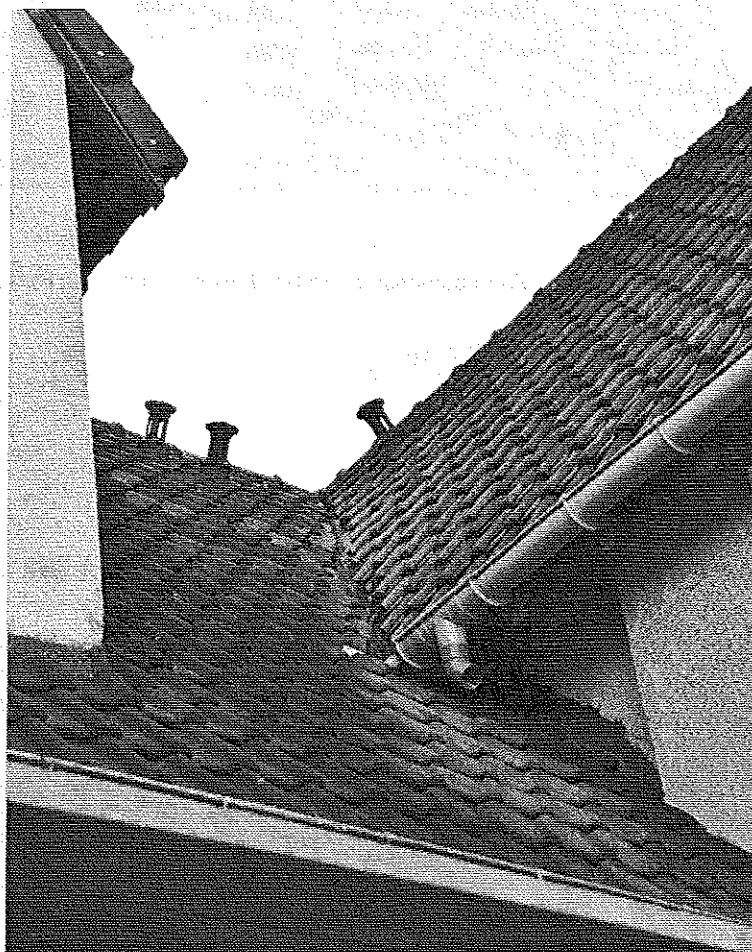
Une maison individuelle comporte une couverture en tuiles de terre cuite présentant sur la façade principale un versant avec deux lucarnes et un pignon (photos 1 et 2).

Photo 1 : Versant principal avec lucarne côté gauche et pignon côté droit. Remarquer le tracé de la noue. © J. Putatti

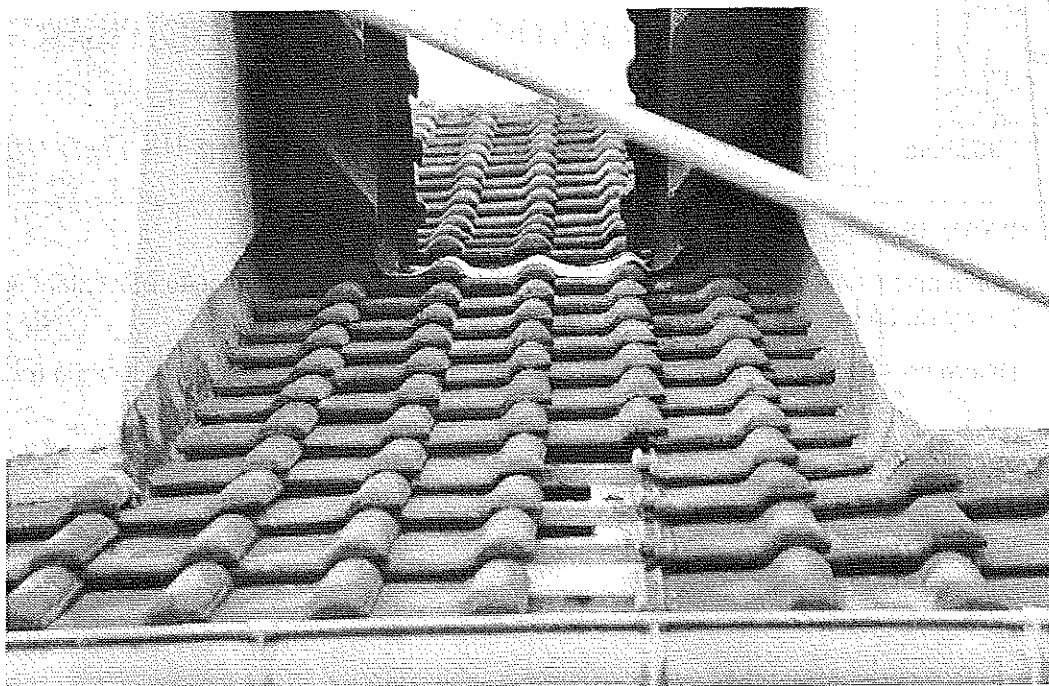
Photo 2 : Versant principal. Zone comprise entre les deux lucarnes. © J. Putatti

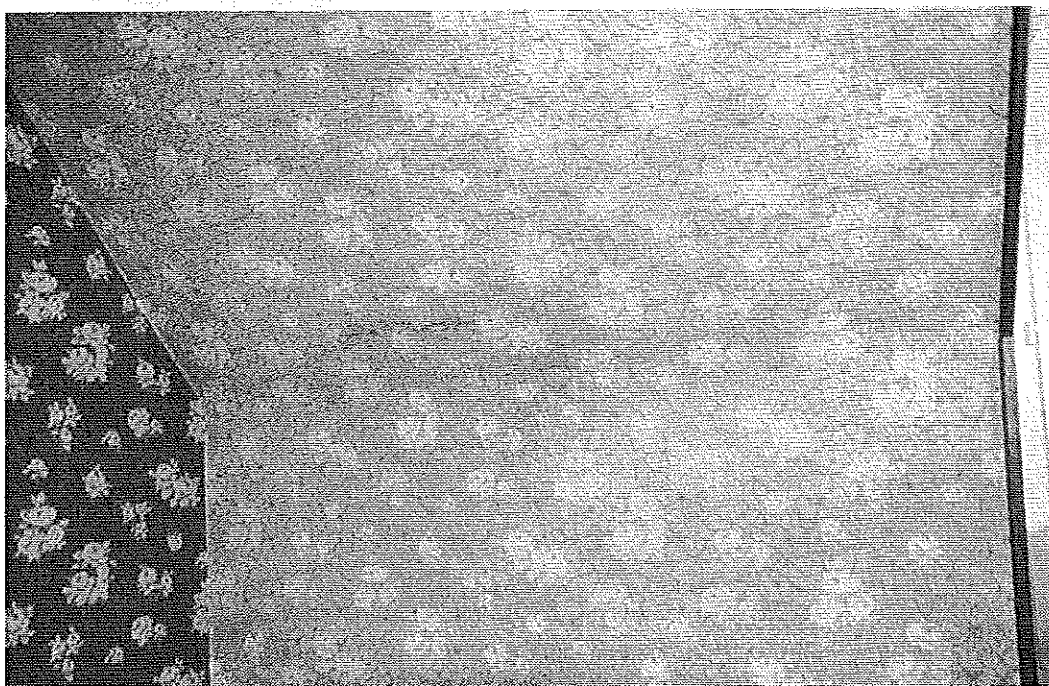
Différentes fuites sont signalées, dont une située près du mur latéral d'une lucarne (photo 3).

Photo 3 : Tache d'humidité au droit d'une cloison de redressement placée entre deux lucarnes consécutives. © J. Putatti

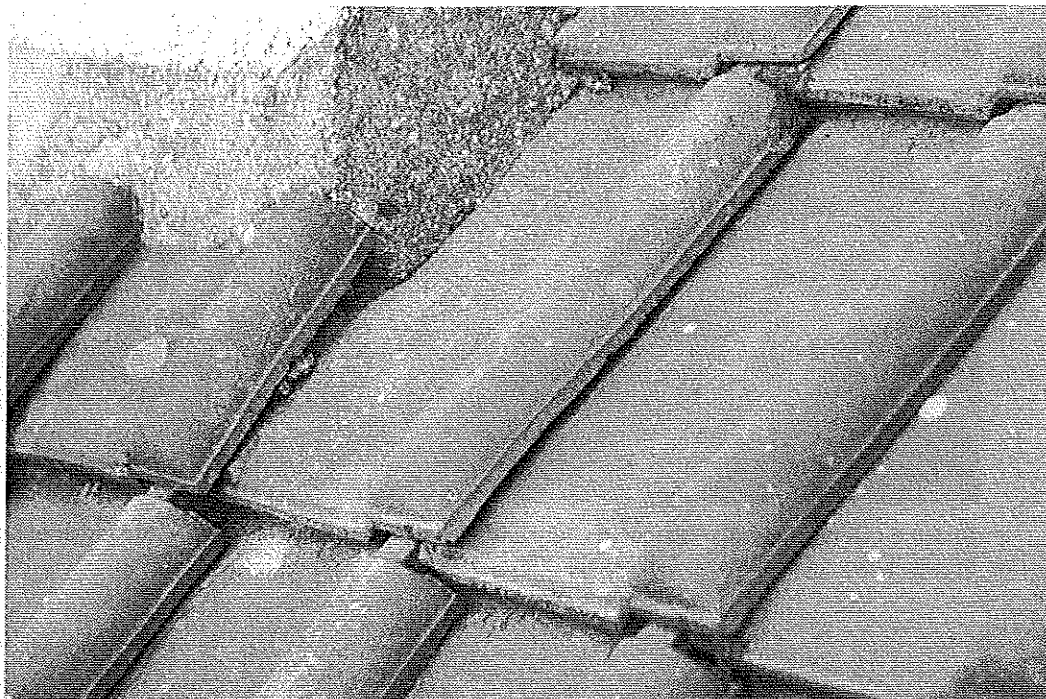
Photo 4 : Détail photo 2. Jonction tuile-solin laissant apparaître une ouverture facilitant la pénétration de l'eau. Noter le déplacement des rangs de tuiles. © J. Putatti

Les défauts caractéristiques des solins non engravés ont conduit à la réfection totale de ceux-ci.

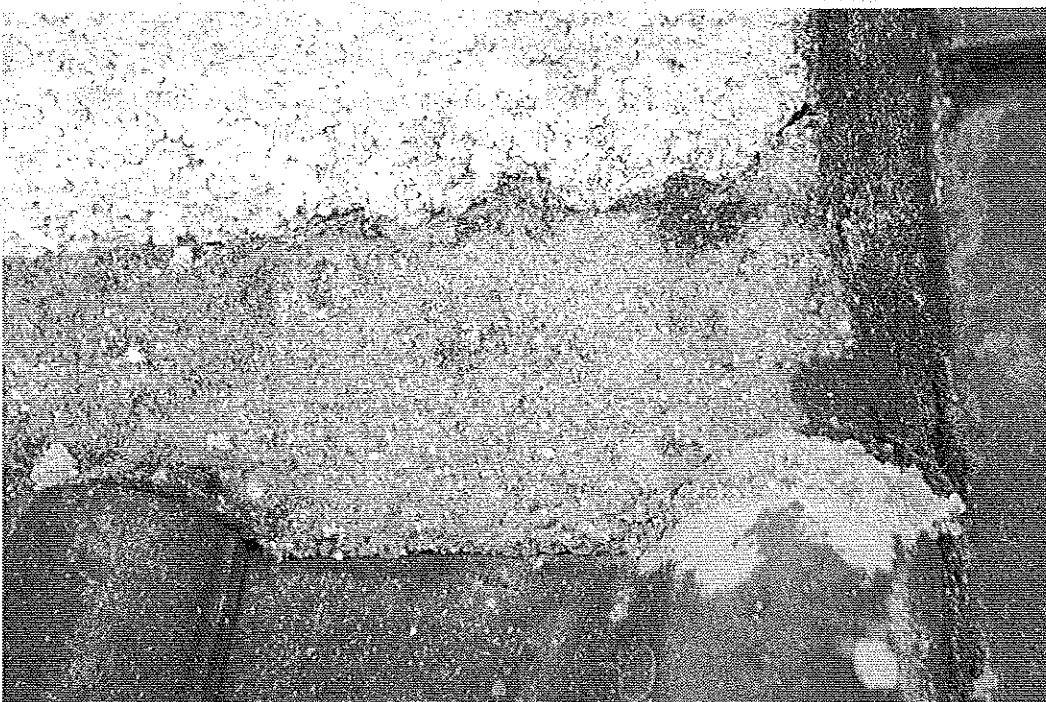
Photo 7 : Détail mortier de solin, fissure de décollement, retrait avec l'enduit du mur lucarne. © J. Putatti

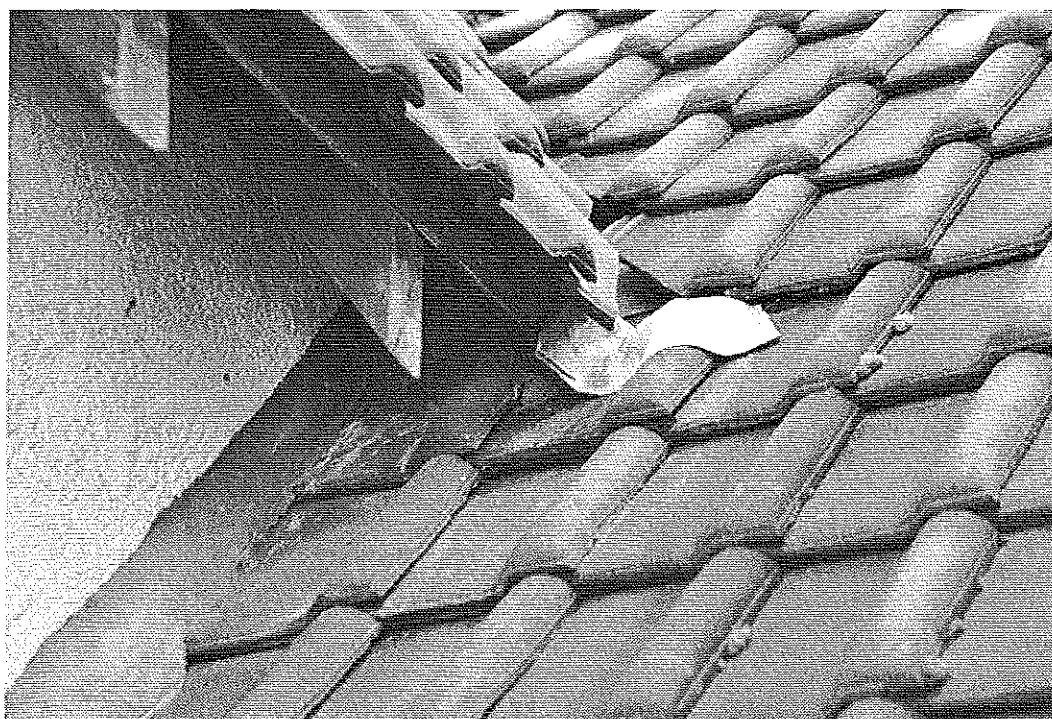
Photo 9 : Raccordement du versant de lucarne avec versant principal ne présentant pas une fiabilité suffisante vis-à-vis de l'étanchéité. © J. Putatti

Les solins et défauts signalés ont été repris dans les règles de l'art avec utilisation de bandes métalliques façonnées.

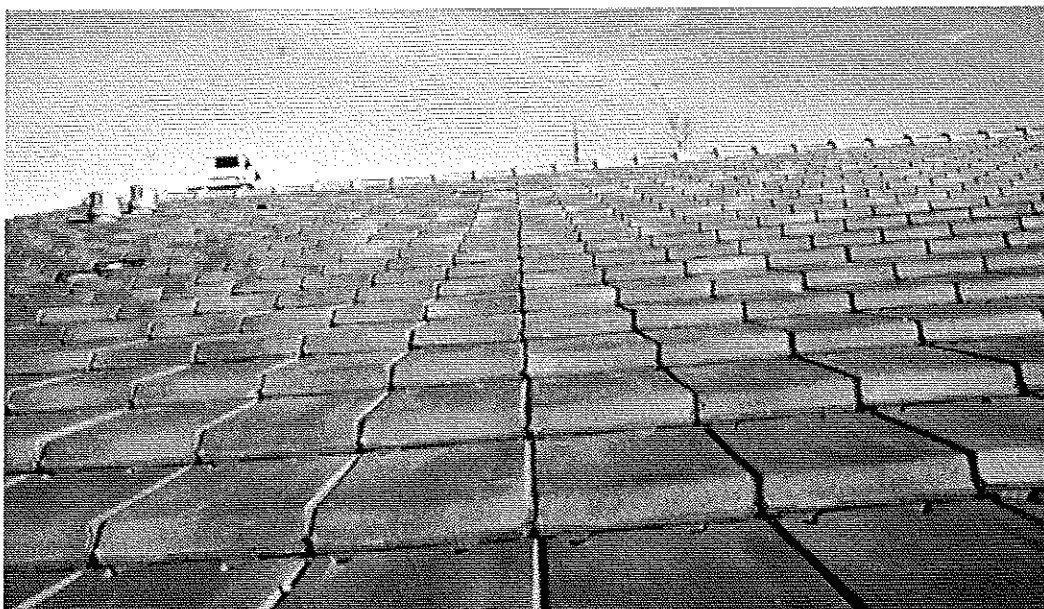
- la pente n'a pas été modifiée (40 %), donc insuffisante pour la tuile ;
- la pose n'a pas respecté la mention (pose à joints alignés : cf. photo 1).

Photo 1 : Vue d'ensemble de la couverture. © J. Putatti

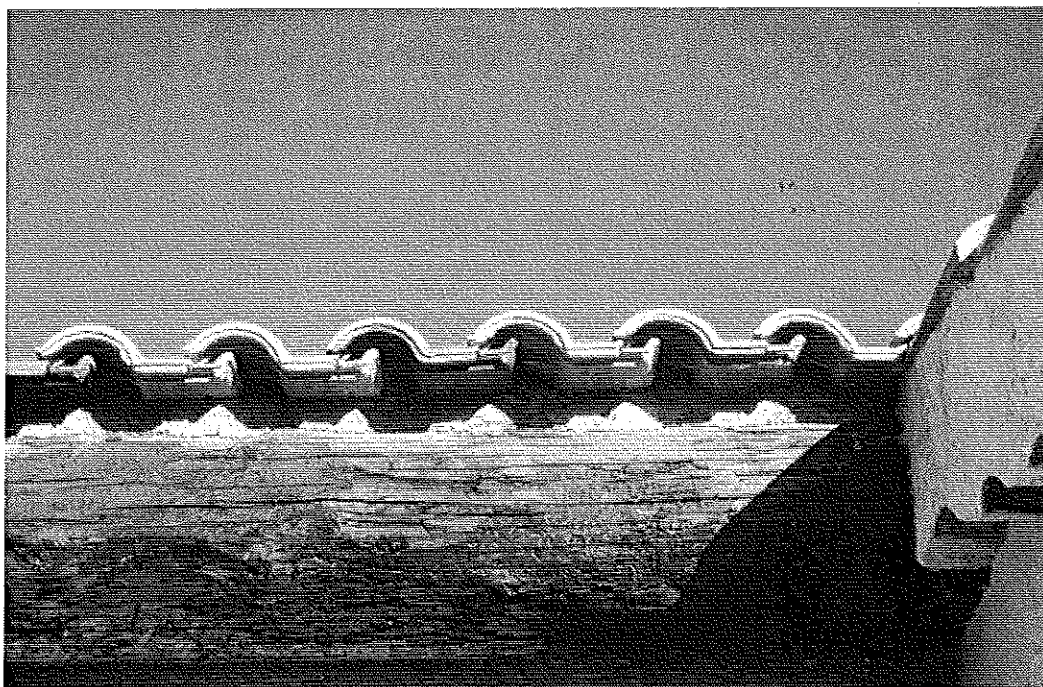
Le désordre constaté (cf. photo 1) correspond à une altération de la poutre support en bois de la rive d'égout.

Photo 1 : Débord insuffisant des tuiles de rive d'égout. Altération de la poutre en bois. © J. Putatti

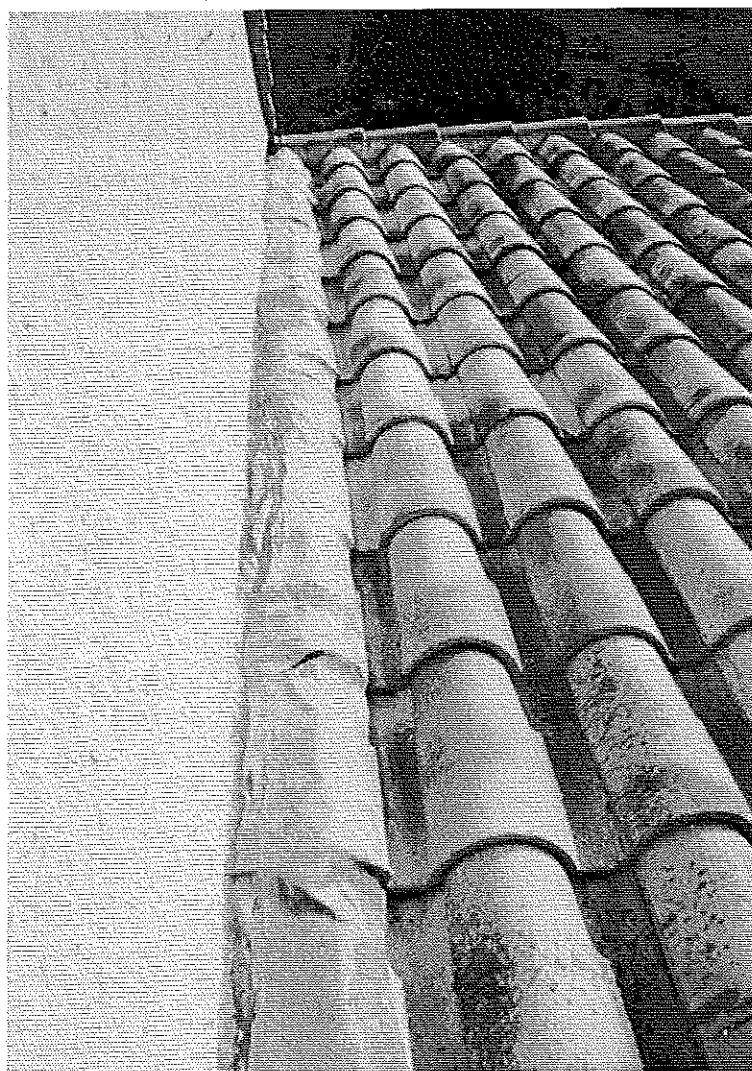
Le désordre constaté correspond à des *infiltrations* résultant de la fissuration des bandes métalliques (plomb) assurant la liaison d'étanchéité avec la rive latérale.

Elle est réalisée en bandes de plomb trop minces (10/10 mm) et de trop grandes longueurs (de l'ordre de 2 m).

Photo 1 : Vue d'ensemble de la rive latérale. © J. Putatti

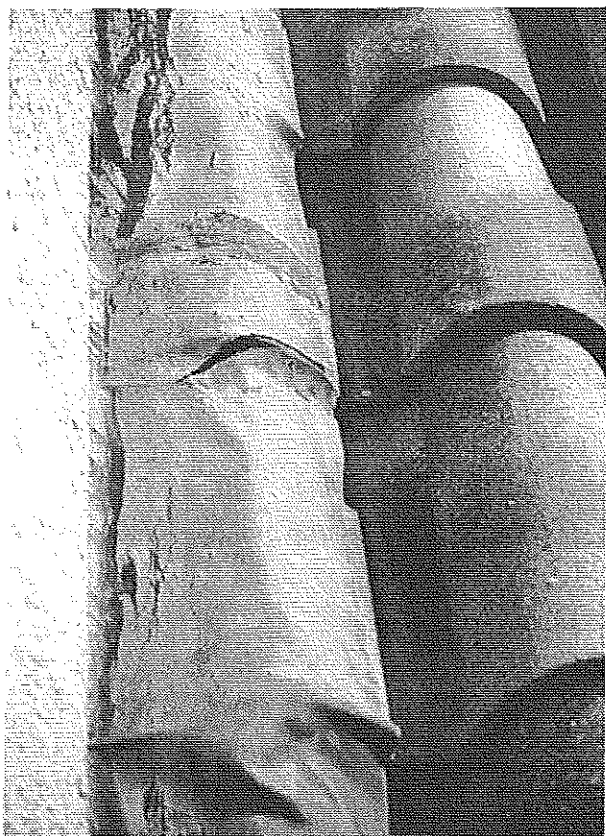
Photo 2 : Détail bande de plomb fissurée. © J. Putatti

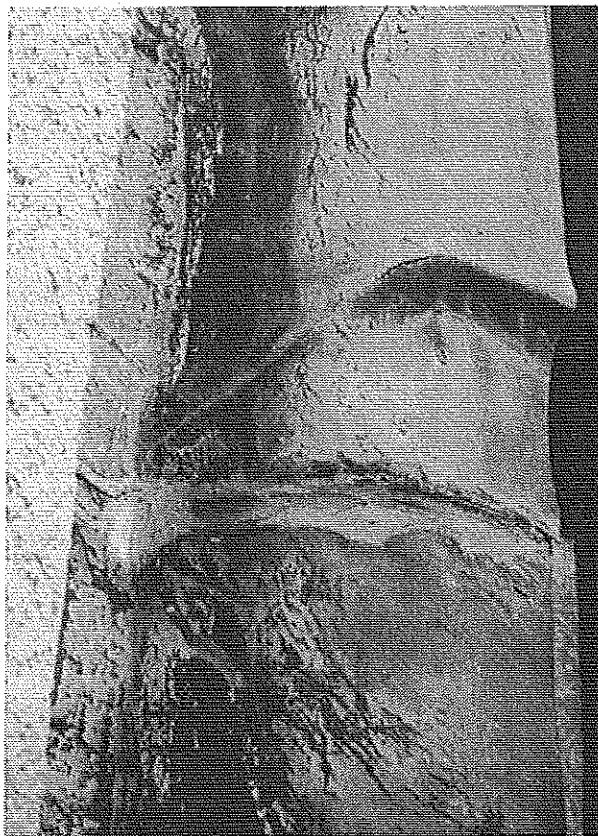
Photo 3 : Détail amorce de fissure au droit d'un pli, décollement d'une liaison. © J. Putatti

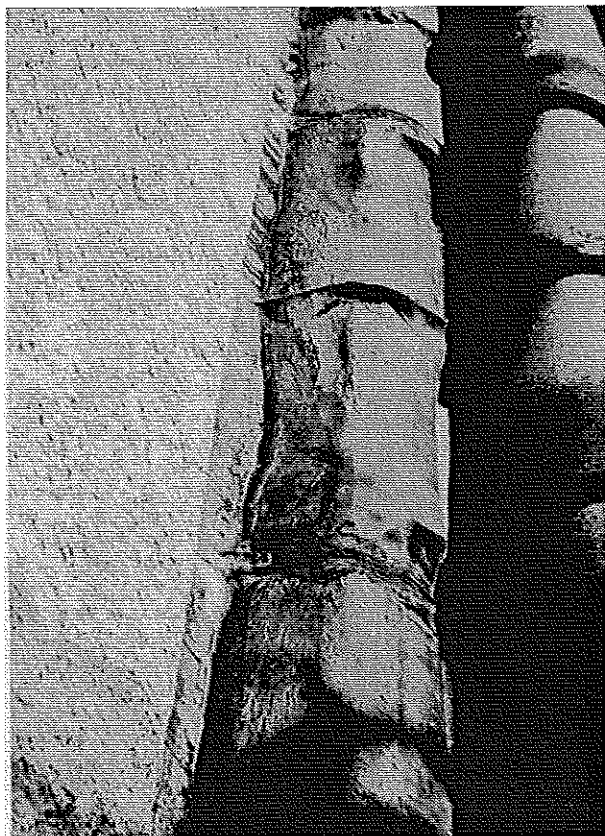
Photo 4 : Détail de la feuille de plomb déformée au droit des recouvrements de tuile. © J. Putatti

Une cause concomitante du désordre correspond au façonnage des bandes de plomb trop minces, au droit des recouvrements de tuile. Les déformations, en affaiblissant les bandes (écrouissage), les rendent plus vulnérables aux sollicitations thermiques (dilatations-retraits).

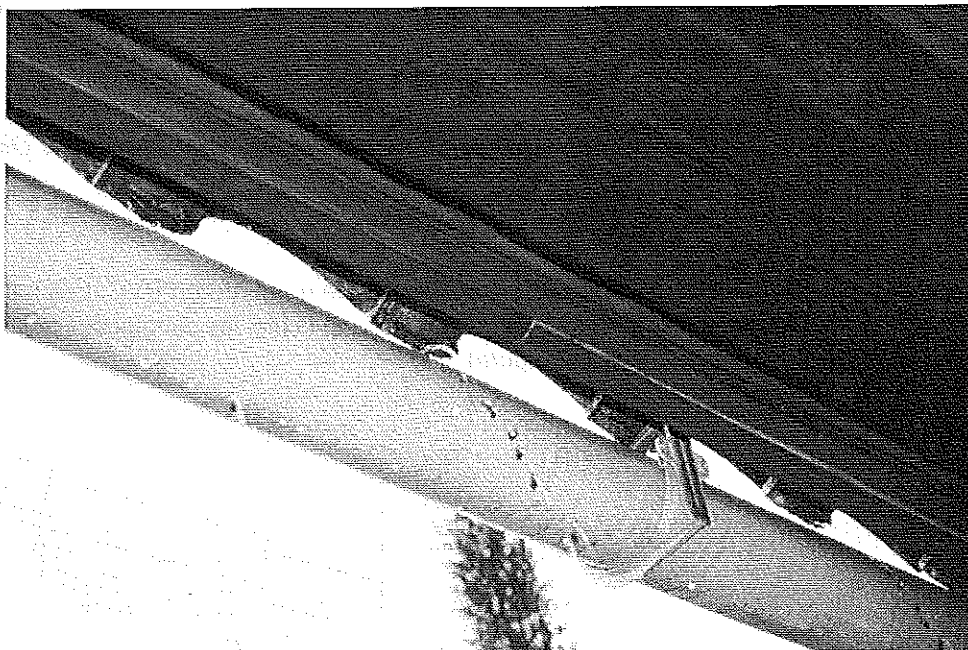
Illustration du phénomène en cours. © J. Putatti

Les effets de capillarité jouent également par le contour semi-circulaire de la gouttière en formant une série de gouttes sur la génératrice inférieure de celle-ci.

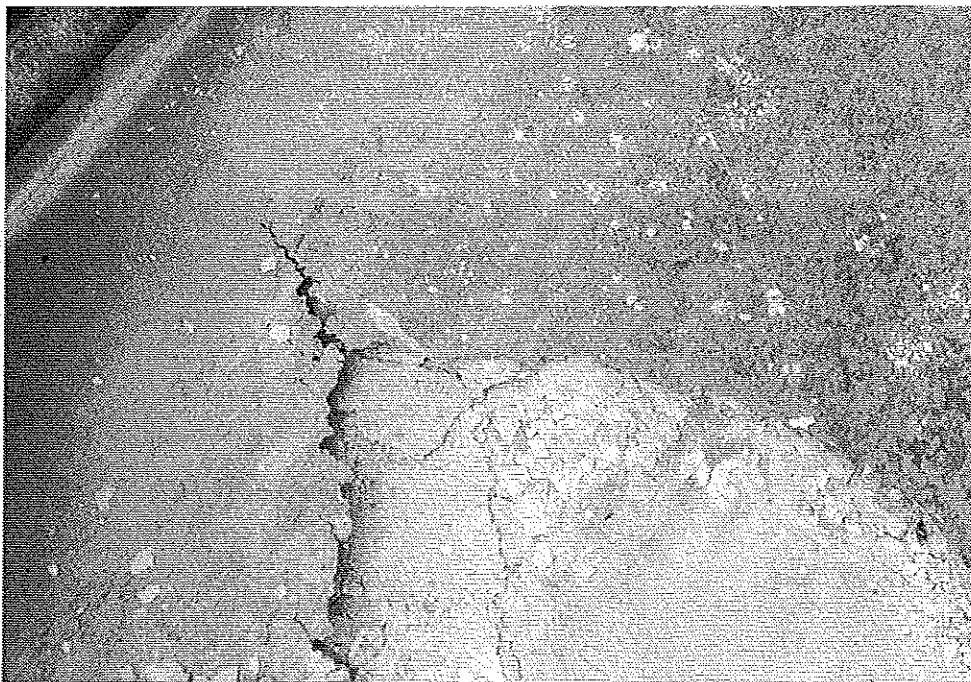
Très rapidement, en août 2000, un phénomène de corrosion de la feuille de zinc (zones des plages) a provoqué la destruction complète de celle-ci sous forme de surfaces de formes diverses (cf. photos de plusieurs décimètres carrés de section).

Destruction par le dessous de la feuille. Formation d'un oxyde de zinc pulvérulent (de couleur blanche). © J. Putatti

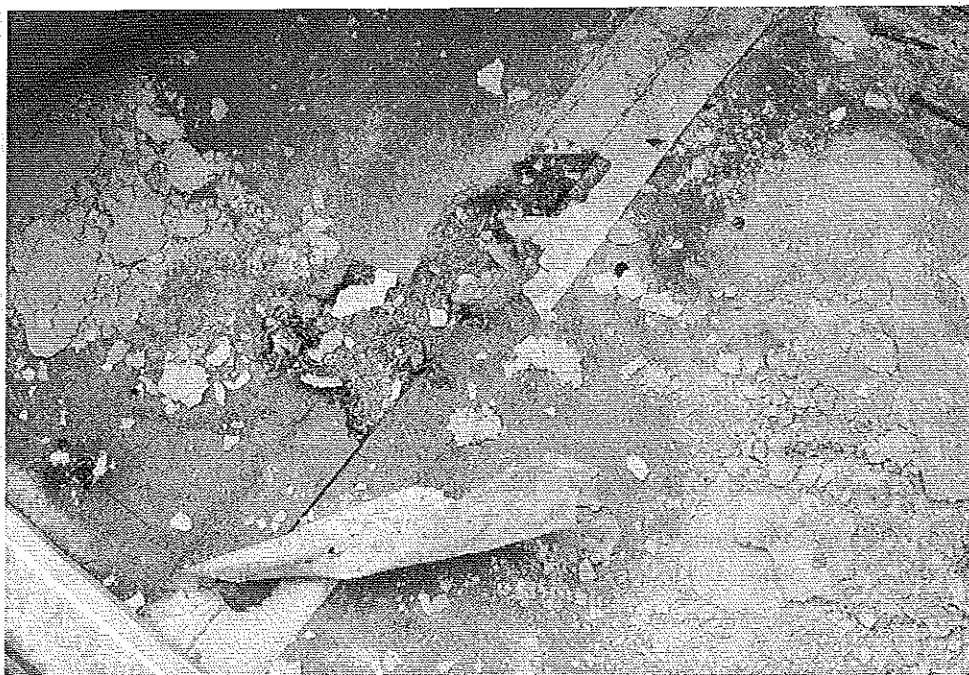
Après dépose de la feuille détruite par corrosion, découverte du support (panneau de particules) et accumulation d'oxyde de zinc. Présence d'une bande de pontage du joint entre panneaux. © J. Putatti

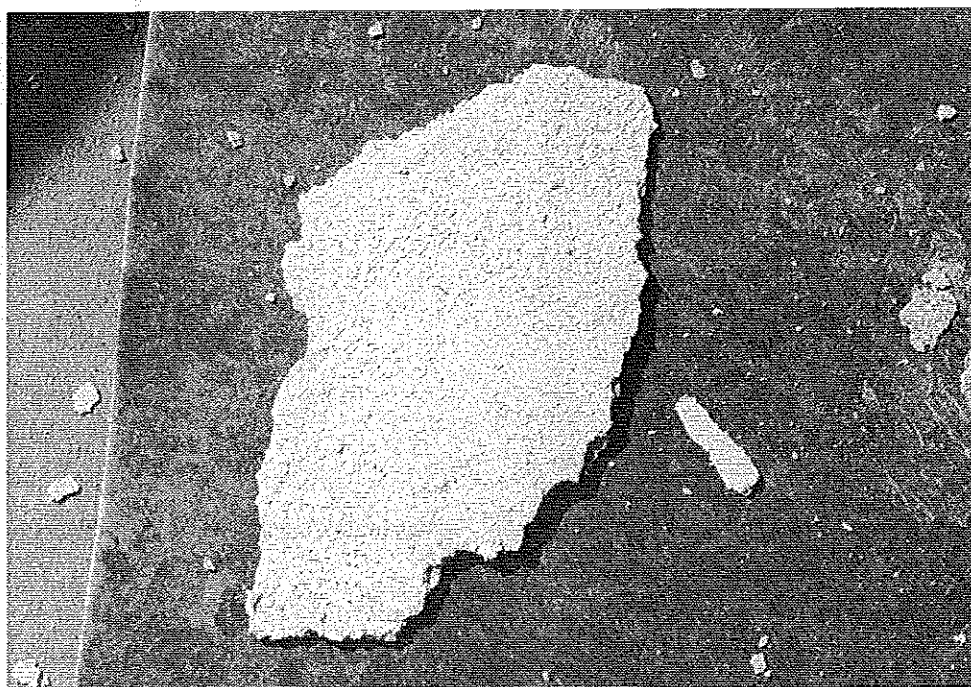
Oxyde de zinc aggloméré en plaque dégagé du dessous de la feuille corrodée. © J. Putatti

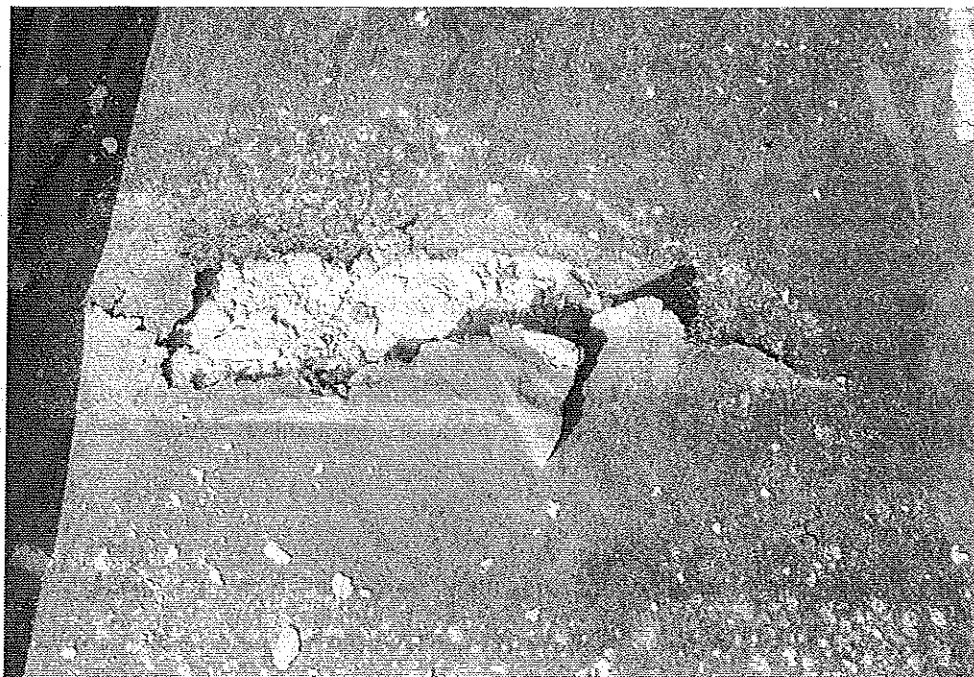
Joint transversal de panneau. Oxyde de zinc apparent entre feuille de zinc et support.
© J. Putatti

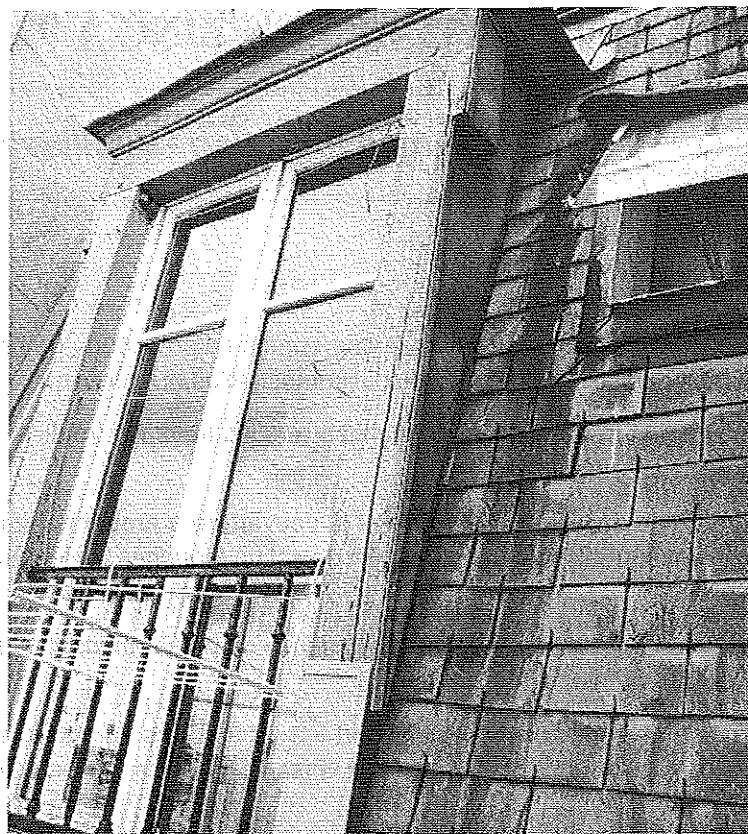
Photo 1 : Brisis sur façade cour avec lucarne saillante à terrasson.
© J. Putatti

La façade de la lucarne est en bois apparent non protégé (sauf parties basses). La fenêtre d'un local W-C d'étage comporte un encadrement avec châssis développant une corrosion gênante pour les ardoises (ouvrage à reprendre).

Vérifier la solidité du garde-corps. Reprendre l'habillage et l'étanchéité d'un châssis qui développe une corrosion gênante. Le seuil de fenêtre de lucarne est à reprendre en fonction de l'état des bois supports.

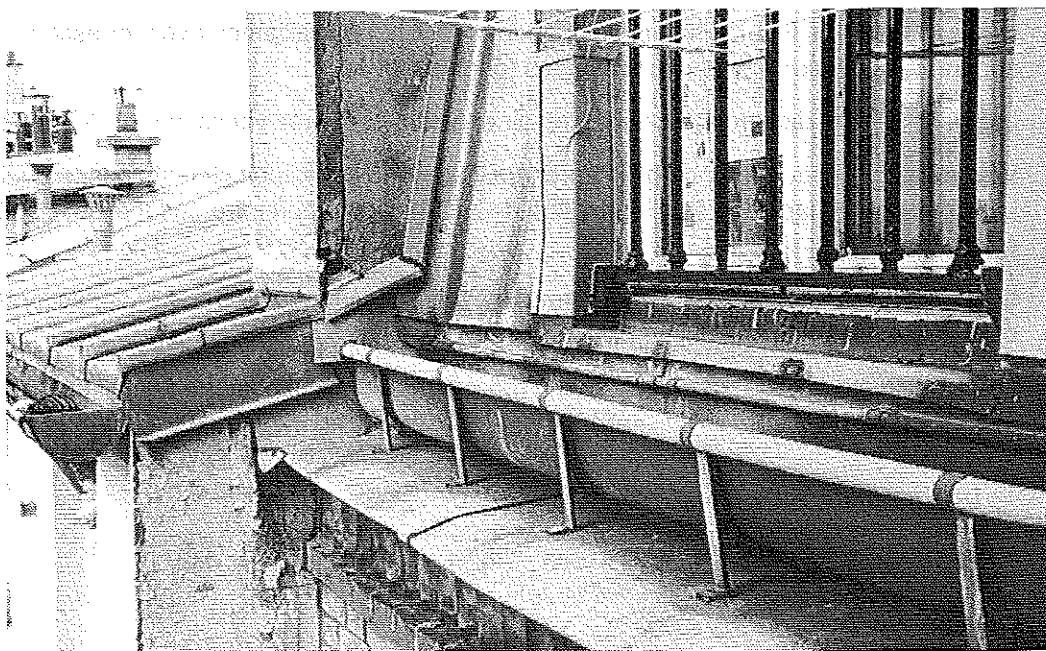
Photo 2 : Base de lucarne. Gouttière sur entablement. © J. Putatti

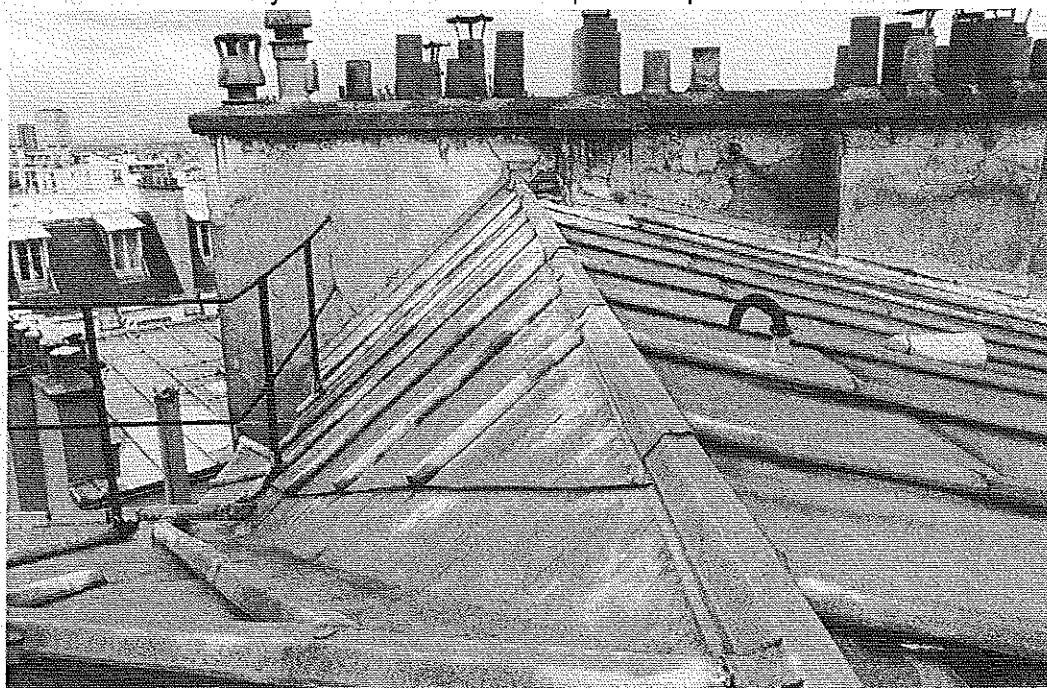
- Le mur pignon est en très mauvais état (enduit plâtre fissuré) (photo 3).
- L'arêtier (photo 4) présente des défauts de raccordement avec les tasseaux (couvre-joint).
- Une souche adossée comporte un petit bassin à l'arrière limité par le faîtage (fuites probables) (photo 5).
- Le versant arrière plus penté que celui côté rue est limité par un garde-corps non protégé qui a développé une corrosion avec des taches de rouille sur la partie basse.
- Les couvre-joints sur tasseaux sont en mauvais état ainsi que leurs fixations.
- Les solins contre le mitoyen et la souche sont à reprendre après réfection des enduits.

Photo 3 : Pignon contre mitoyen sud. Raccord faîtage deux versants cour/rue et arêtier côté cour.
© J. Putatti
