Fiches Pathologie

Danièle Dirol - Jacques Holveck - Jacques Putatti

Mars 2004

ÉDITIONS WEKA

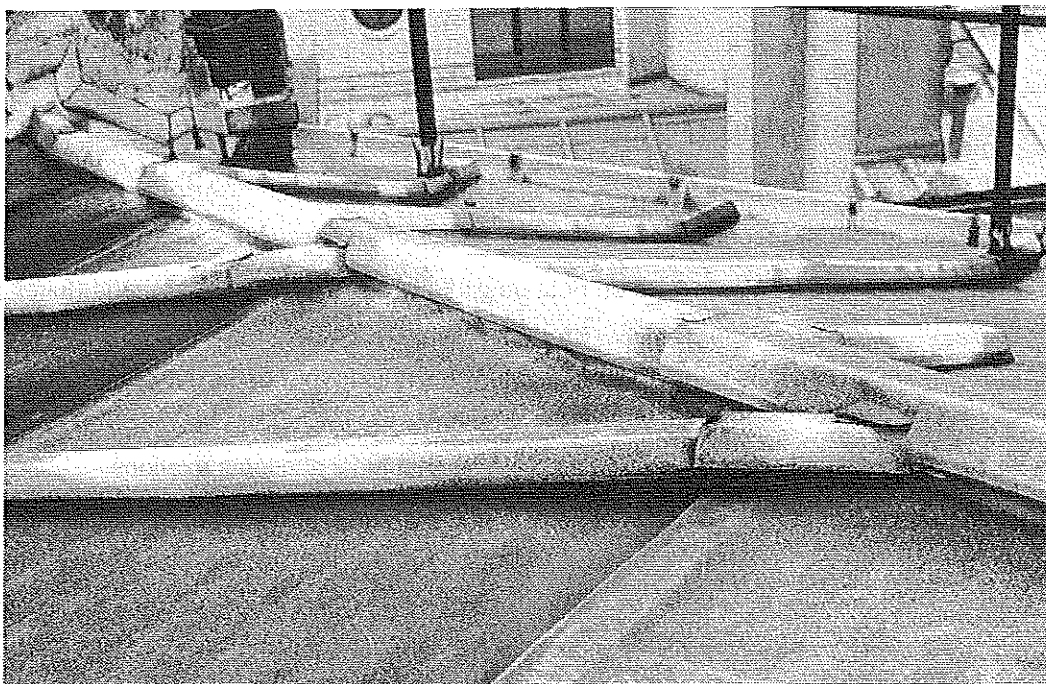
- Le mur pignon est en très mauvais état (enduit plâtre fissuré) (photo 3).
- L'arêtier (photo 4) présente des défauts de raccordement avec les tasseaux (couvre-joint).
- Une souche adossée comporte un petit bassin à l'arrière limité par le faîtage (fuites probables) (photo 5).
- Le versant arrière plus penté que celui côté rue est limité par un garde-corps non protégé qui a développé une corrosion avec des taches de rouille sur la partie basse.
- Les couvre-joints sur tasseaux sont en mauvais état ainsi que leurs fixations.
- Les solins contre le mitoyen et la souche sont à reprendre après réfection des enduits.

Photo 4 : Détail arêtier. © J. Putatti

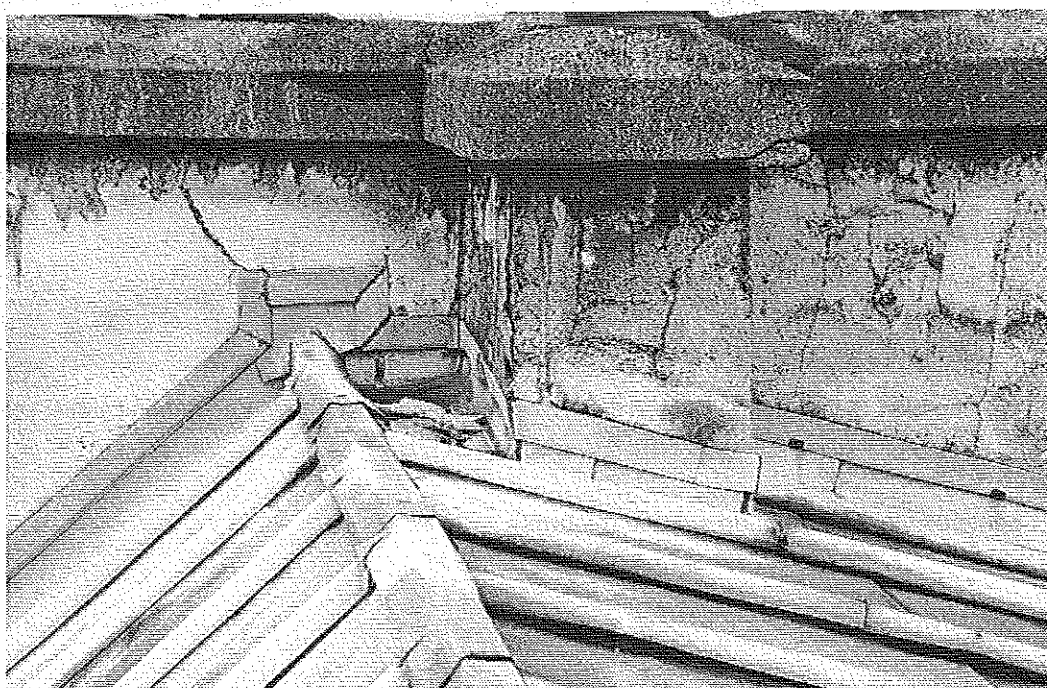
Photo 5 : Détail pignon contre mitoyen sud. Présence d'une souche et d'une zone arrière de souche sans besace. © J. Putatti

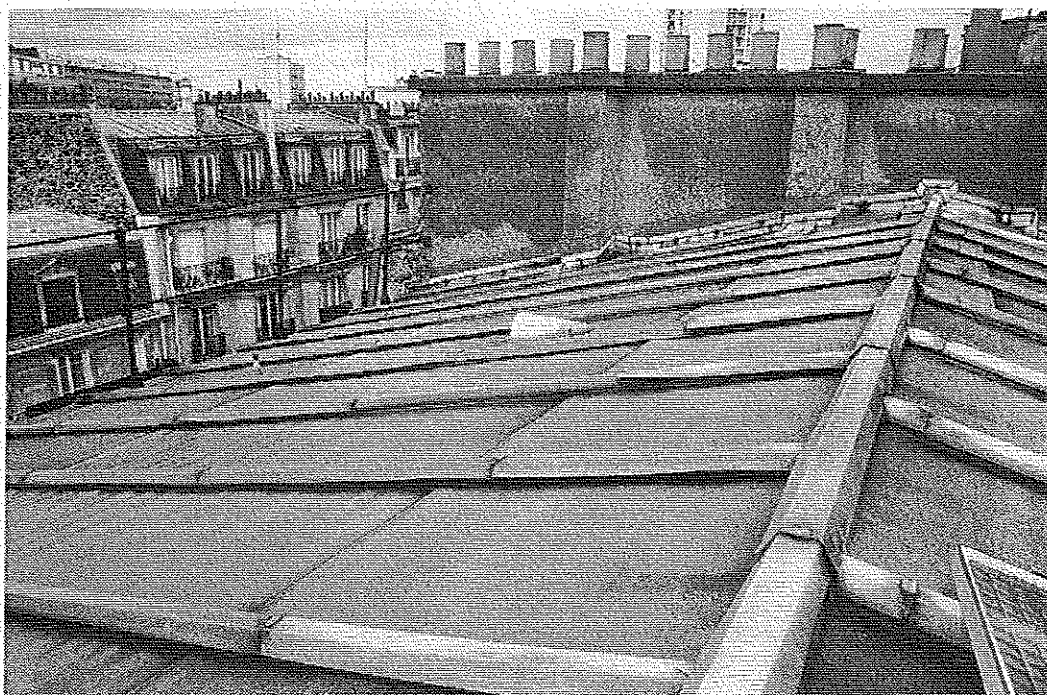
- Les couvre-joints de tasseaux courants et de faîtage sont en très mauvais état ainsi que leurs fixations et raccords (photos 6 et 7).
- La souche (photo 8) sur versant cour présente une zone de besace traitée en bassin séparé en deux parties (étanchéité douteuse).
- Les raccords des couvre-joints de tasseaux avec la faîtière ne peuvent assurer une étanchéité satisfaisante (photo 9).
- Le mur mitoyen (photo 10) est en très mauvais état côté rue.
- Le zinc des parties courantes présente de nombreux plis et ondulations (photo 11) correspondant au voligeage.
- La souche sur versant cour est en mauvais état (photos 12 et 13).

Photo 6 : Vue versant opposé sur rue (côté nord).

- les ondulations des feuilles de zinc ;
- l'ouverture des couvre-joints de tasseaux et leur étanchéité (relative) ;
- l'état de surface du zinc. © J. Putatti

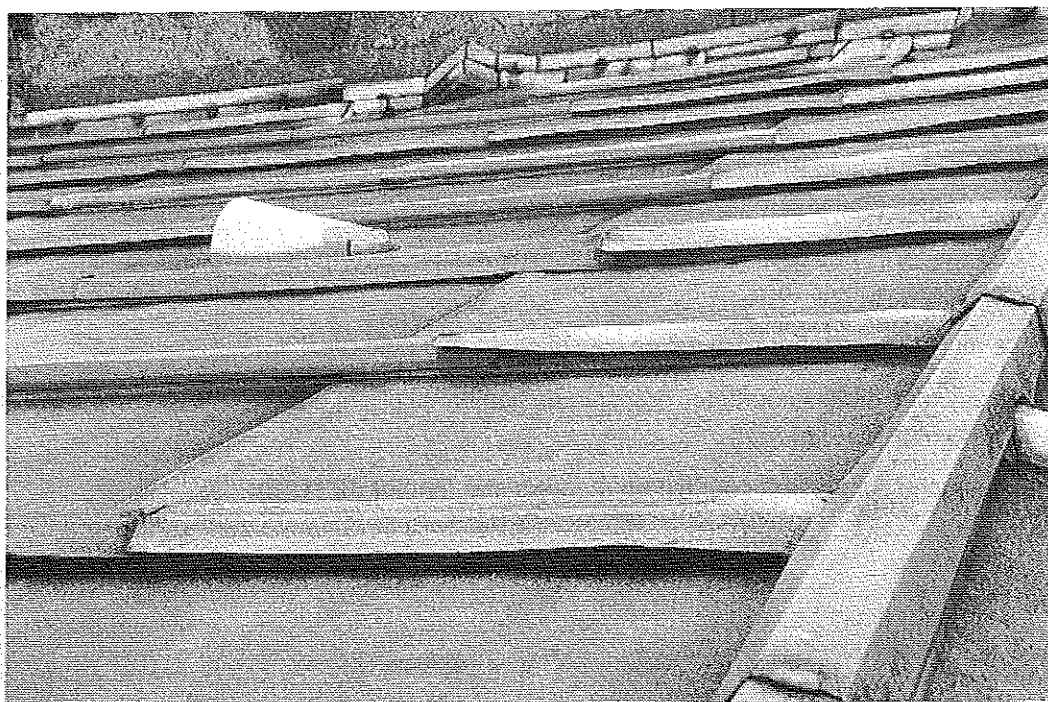
Photo 7 : Détail versant sur rue. Noter le soulèvement des couvre-joints de tasseaux (étanchéité ?) courants et ceux du faîtage et leur raccordement. © J. Putatti

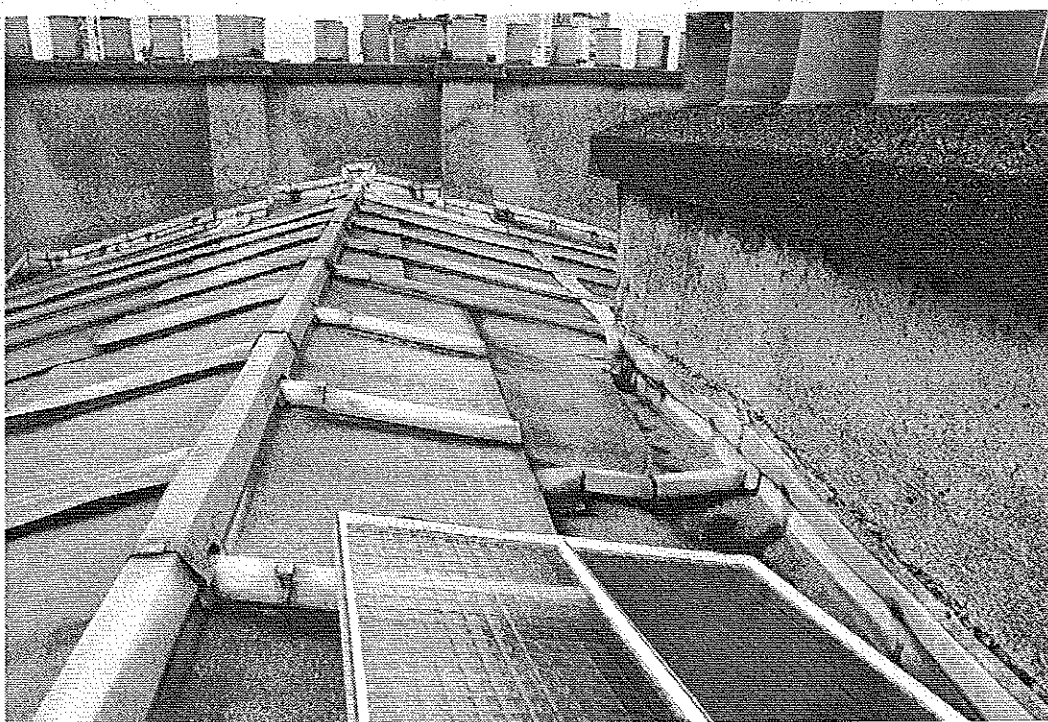
Photo 8 : Versant opposé sur cour avec souche importante (mitoyen nord). Noter le dispositif d'évacuation des EP à l'arrière de la souche. © J. Putatti

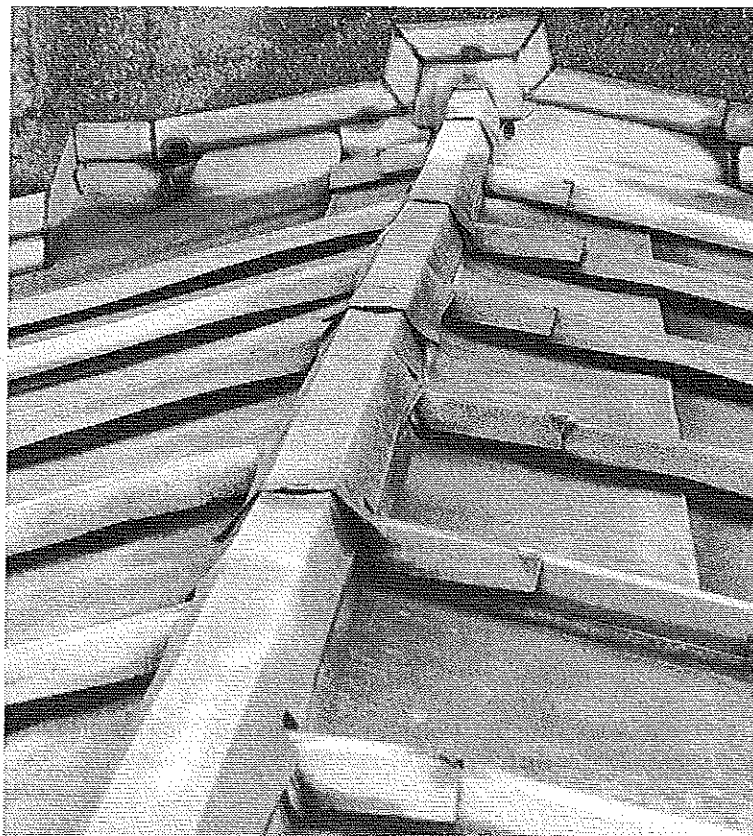
Photo 9 : Détail about faîtage contre mitoyen nord.

À noter :

- l'état des couvre-joints de tasseaux et de faîtage ;
- les jonctions de ces éléments ;
- l'étanchéité du solin contre mur mitoyen (fissures et taches d'humidité).

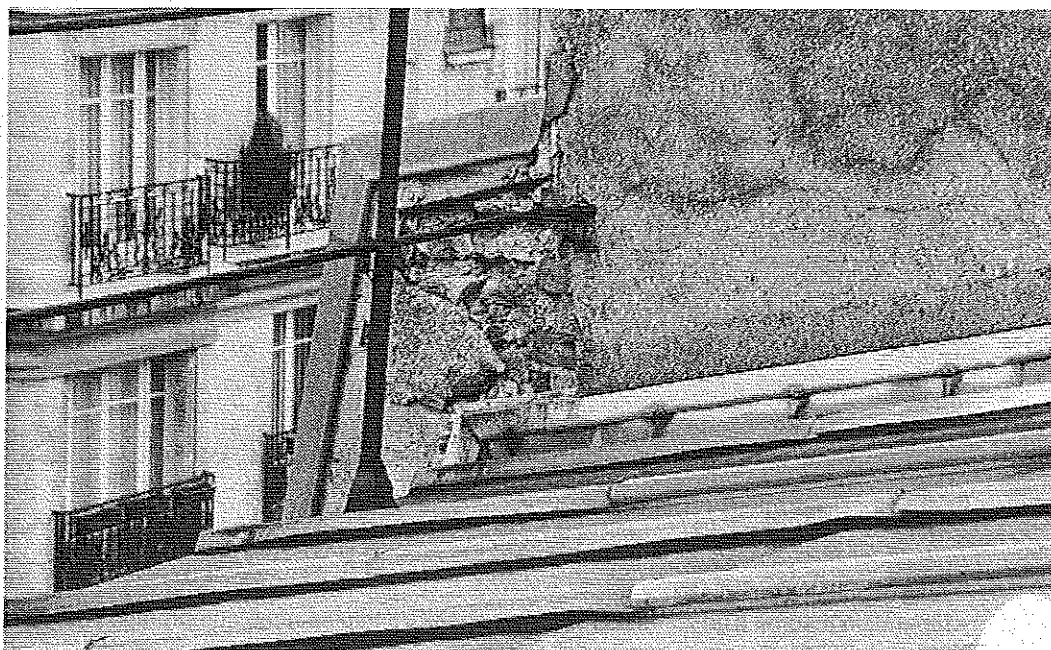
Photo 10 : Détail versant sur rue, partie basse. Raccord avec mitoyen. Mur en très mauvais état, absence d'enduit (défaut d'étanchéité), trace de rouille en provenance du garde-corps en rive basse.

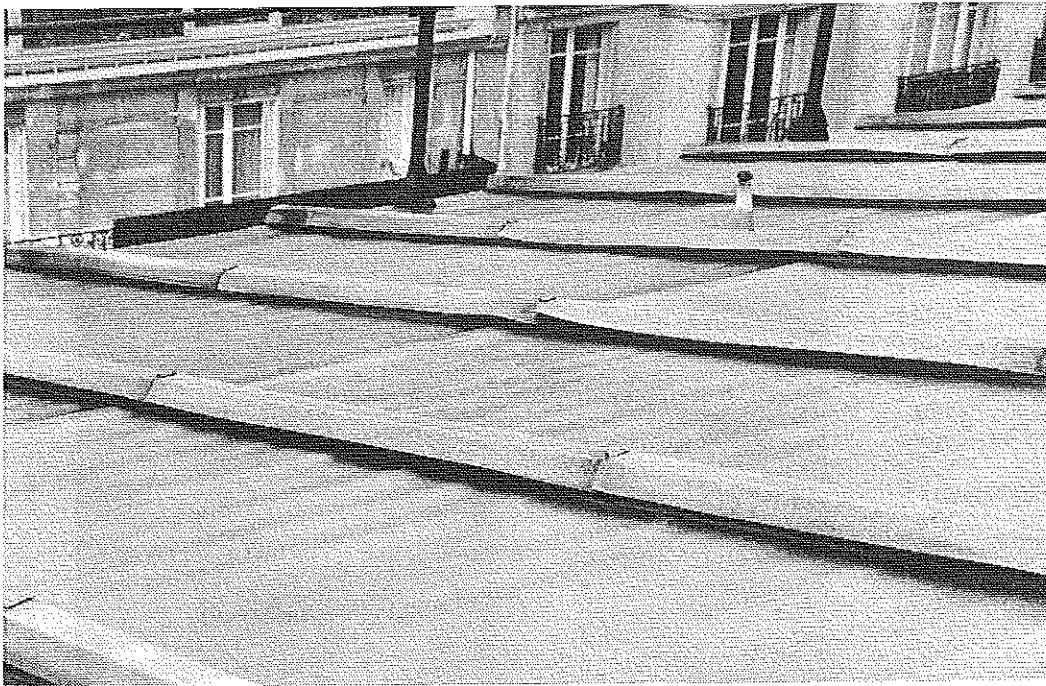
Photo 11 : Détail versant sur rue. Noter les ondulations des feuilles courantes de zinc et les déformations des couvre-joints de tasseaux et déboîtement. © J. Putatti

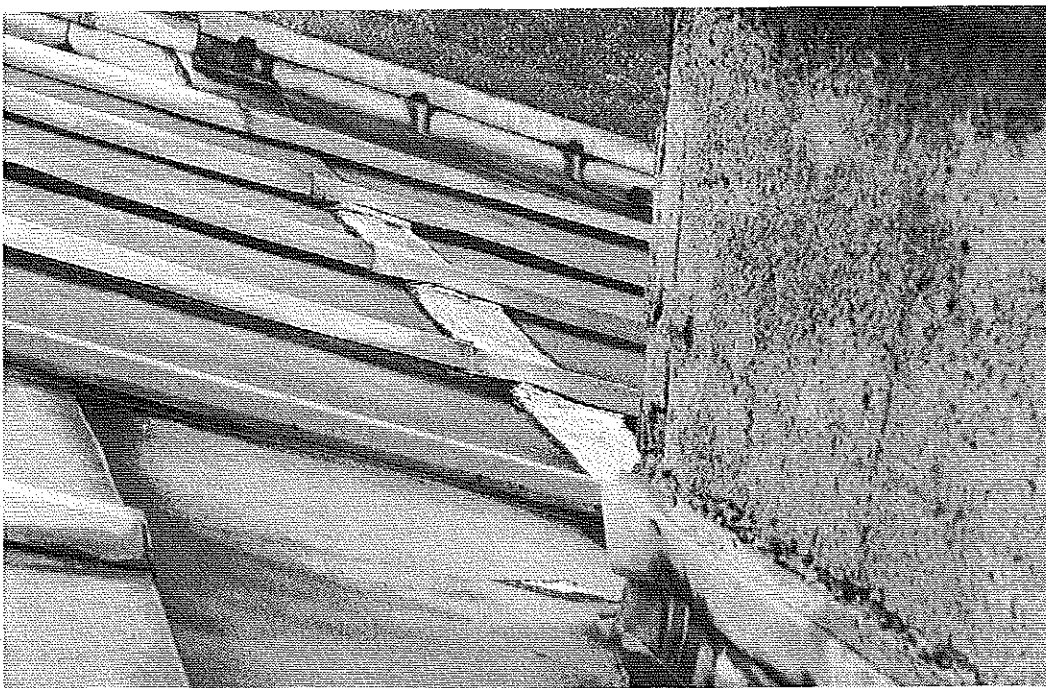
Photo 12 : Détail versant sur cour.

À noter :

- présence cheminée mauvais état (enduit) ;
- solin et zone besace ;
- réparation au droit d'un joint de feuilles par chape de bitume armé autoprotégé par feuille aluminium. © J. Putatti

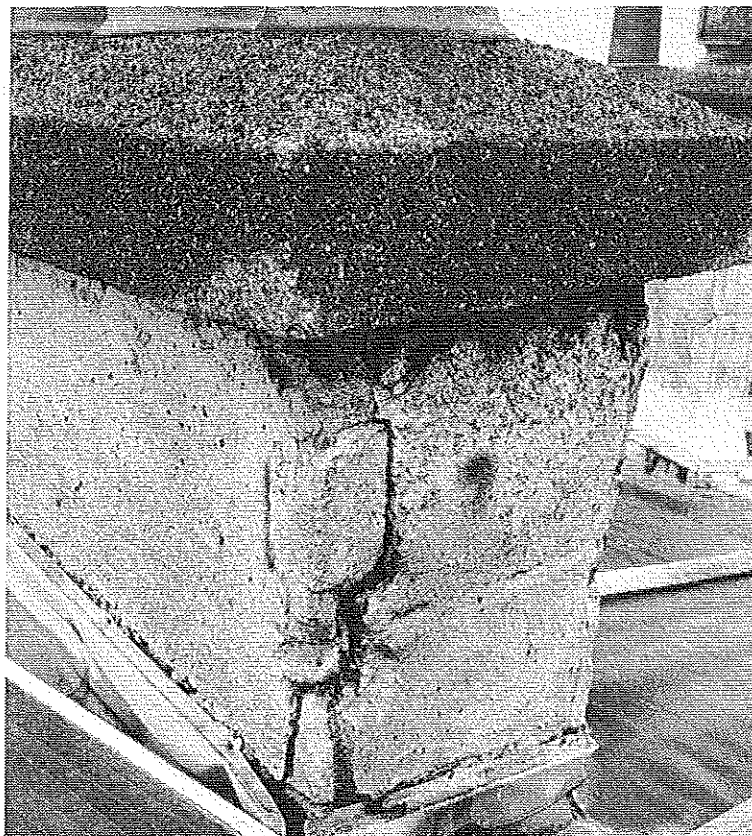
Photo 13 : Détail souche sur versant cour. Maçonnerie en très mauvais état. Solin à reprendre. © J. Putattii

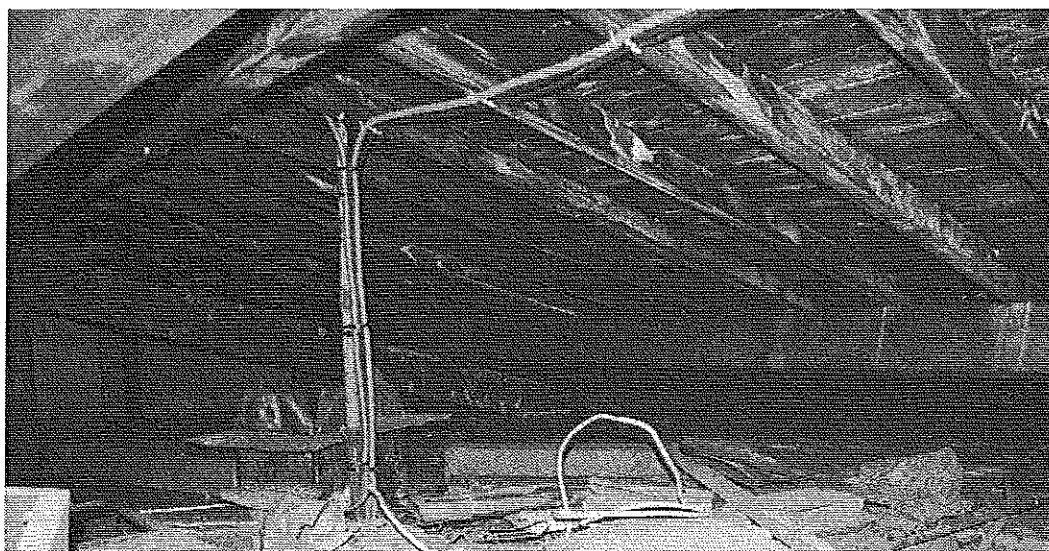
- Comble encombré de débris divers.
- Bois de support (chevrons, voliges) et de charpente (pannes) présentant un aspect douteux avec des taches brunâtres ou blanches (probablement oxyde de zinc) résultant d'infiltrations dues aux défauts signalés ci-dessus concernant les couvre-joints de tasseaux et les points singuliers (photo 14).

Photo 14 : Vérification état du comble. Support chevrons + voliges. Traces d'altération (fuites anciennes). © J. Putatti

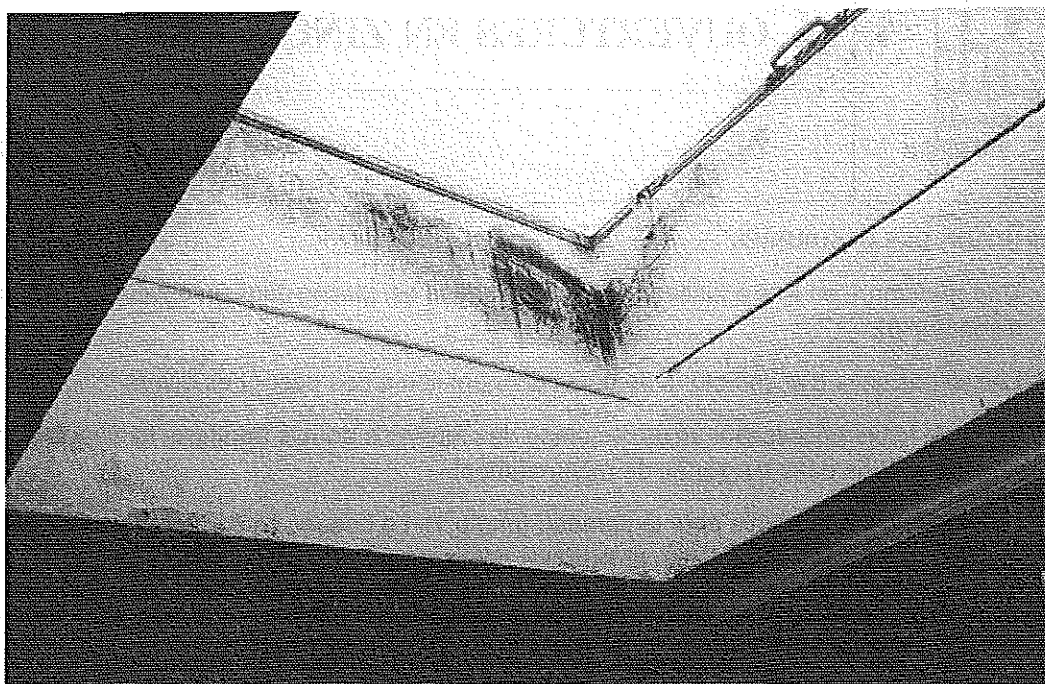
2/ Présence d'une trémie pour lanterneau (photo 1). La besace côté amont refoule les eaux vers la jonction des feuilles, d'où fuites le long des costières du lanterneau (photo 2).

Photo 2 : Fuites dans les costières de lanterneau. Formation de moisissures. © J. Putatti

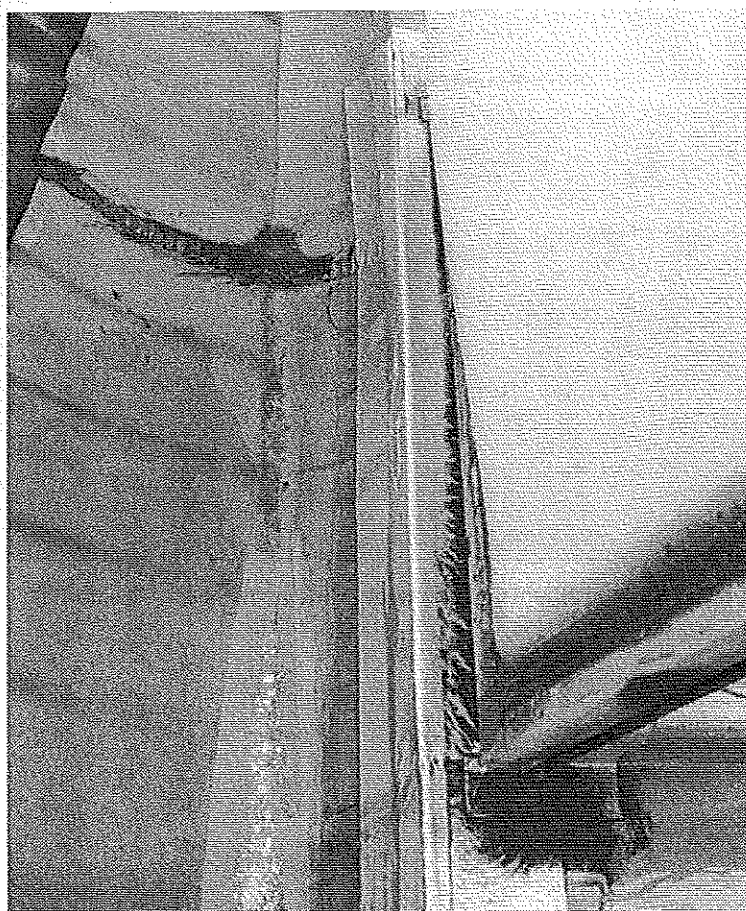
Photo 3 : Bord aval du lanterneau. Raccord par bande adhésive.
© J. Putatti

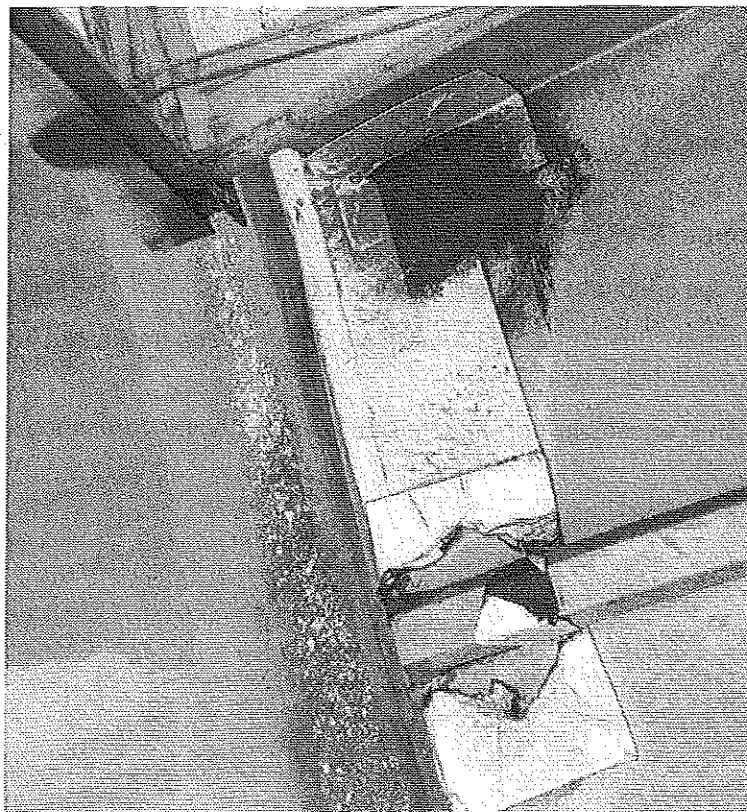
Photo 4 : Les bandes adhésives sont déchirées. © J. Putatti

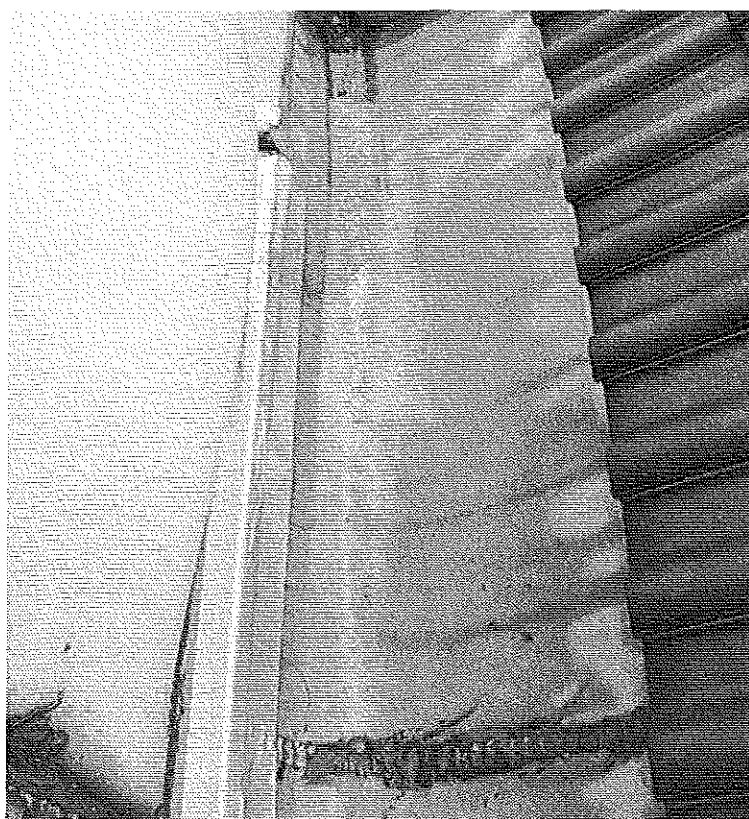
Photo 5 : Soudure de gouttière de qualité « douteuse » formant saillie gênant l'écoulement des eaux. Raccordement par bande adhésive.
© J. Putatti

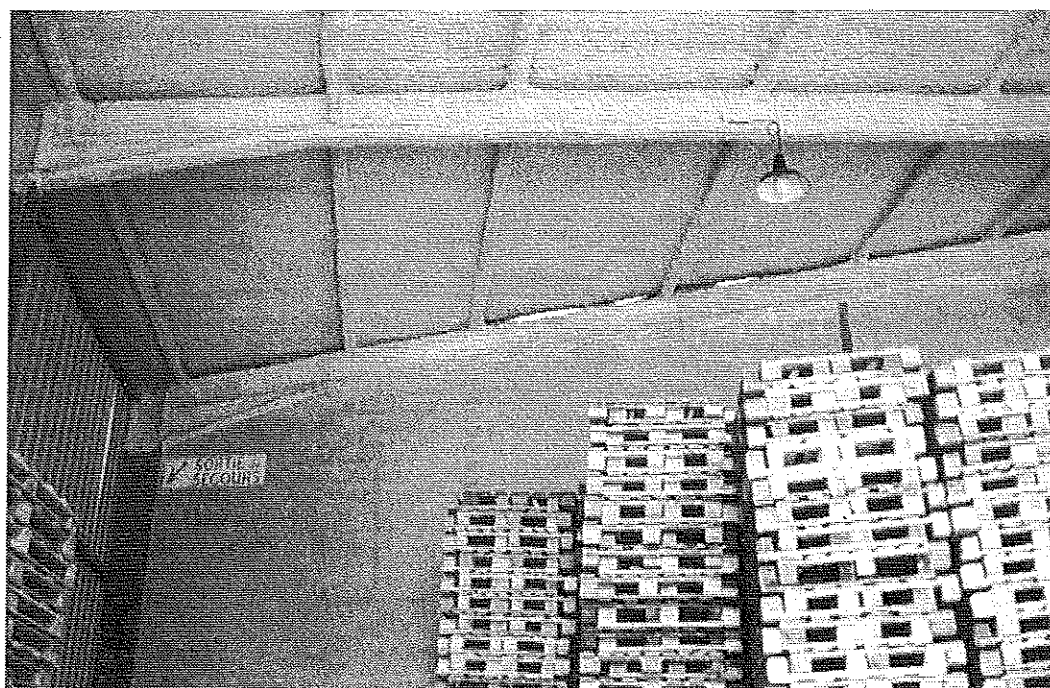
Photo 1 : Rive biaise. Vue intérieure du hall. Noter les ouvertures. © J. Putatti

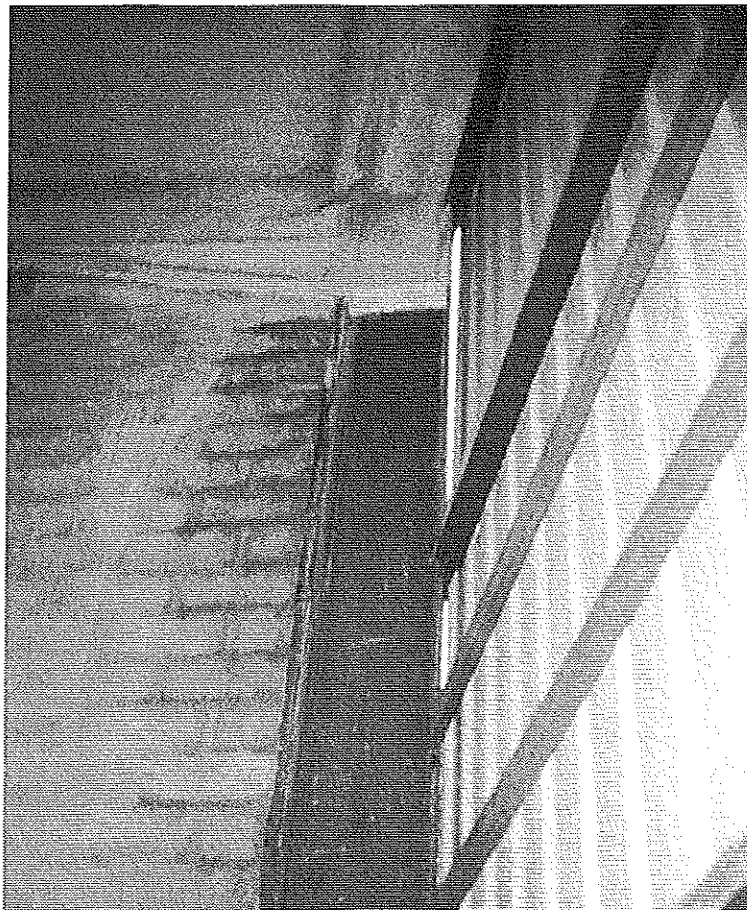
Photo 2 : About de la rive biaise. Fuite au droit du poteau de rive.
© J. Putatti

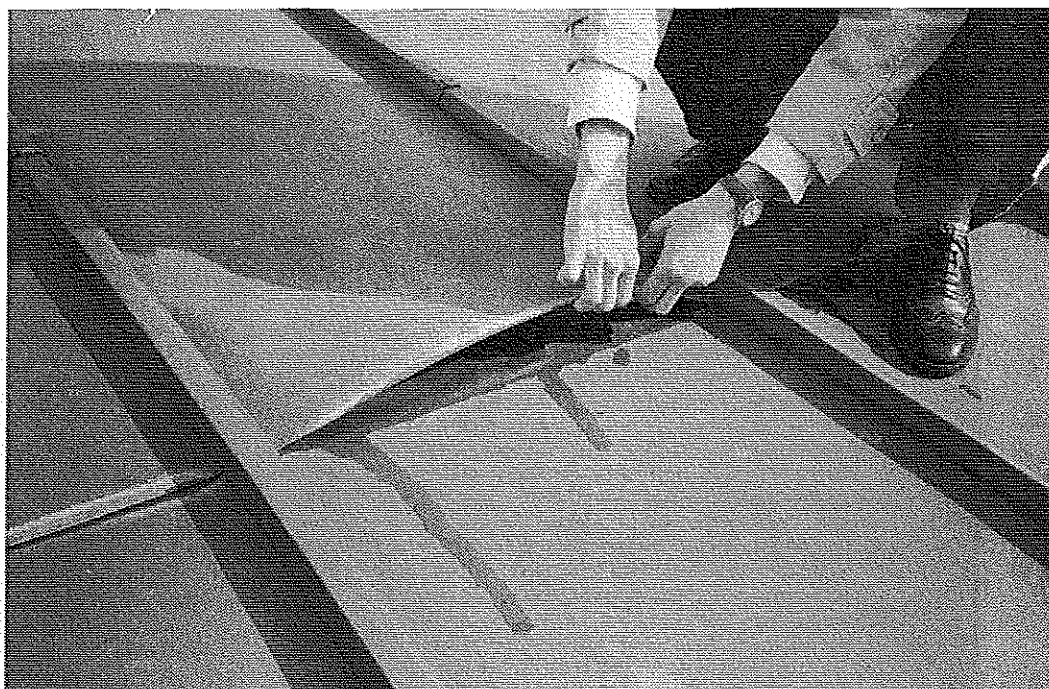
- principalement, liaisons horizontales entre feuilles réalisées par recouvrement simple des feuilles sans agrafure (photo 1) ; les remontées capillaires inévitables apparaissent par le soulèvement de la feuille amont ;
- défauts de fixation et d'assemblage des couvre-joints sur tasseaux (photo 2), utilisation de clous (photos 4 et 5) ;
- assemblage de feuilles par clouage (photos 4 et 5) ;
- jonction des feuilles dans les zones d'égout (photos 3 et 8) ;
- raccordement d'about de tasseau avec talon réalisé sans soudure (photo 6) et de tasseaux défectueux non alignés, défectueux ;
- raccordement selon la pente dans une même travée de deux feuilles par soudure « à plat » (photo 7) et défauts divers de raccords de solins avec relevés et tasseaux ;
- raccordement de pièces et retours d'angle sans soudure (photo 9).

Photo 1 : Défaut d'étanchéité des zones de recouvrement. Simple recouvrement sans agrafure. Remontées capillaires dans la zone de recouvrement. © J. Putatti

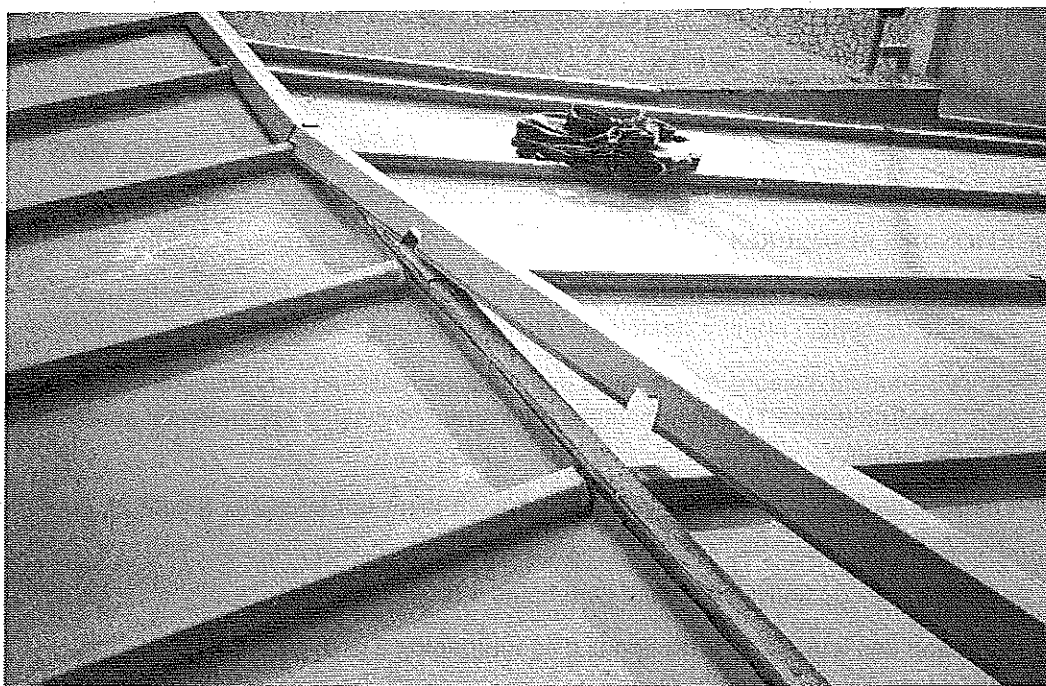
Photo 2 : Défaut de fixation du couvre-joint de tasseau de faîtage. © J. Putatti

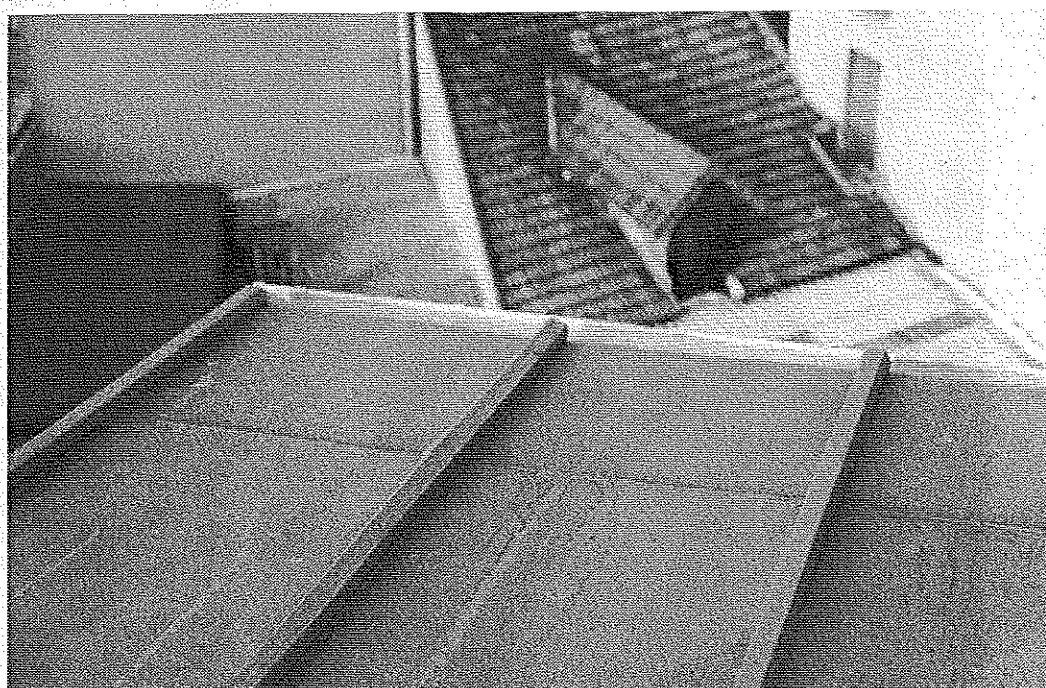
Photo 3 : Zone de recouvrement dans une rive (ou près d'une rive) d'égout. © J. Putatti

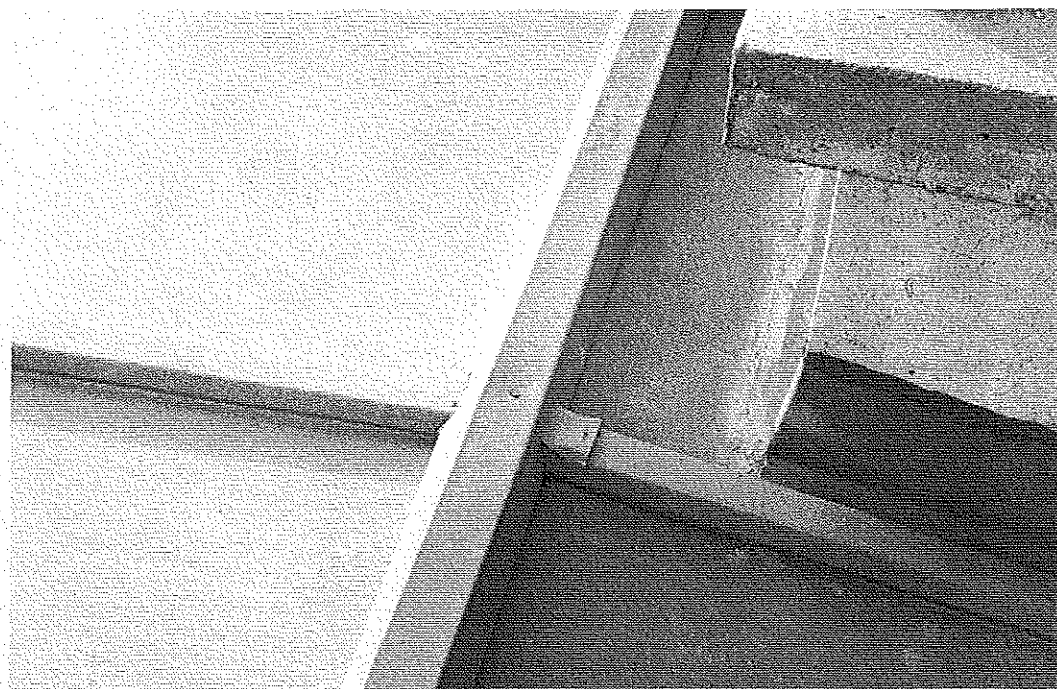
Photo 4 : Raccordement type d'un couvre-joint de faîtage avec couvre-joint de tasseau (utilisation de clous). © J. Putatti

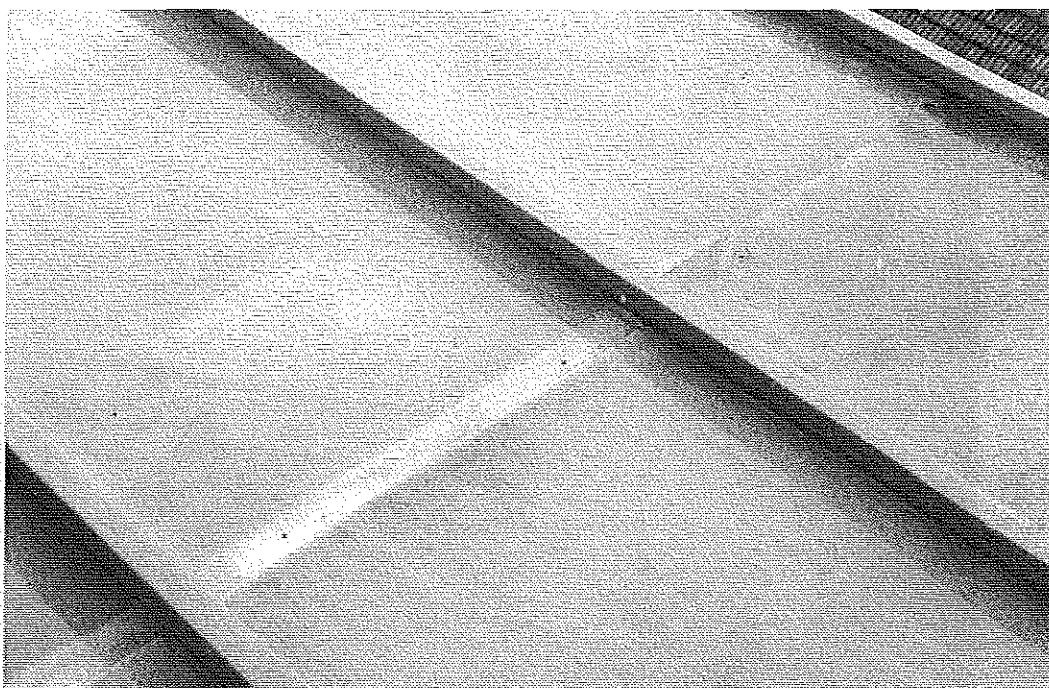
Photo 5 : Fixation des feuilles par clouage. © J. Putatti

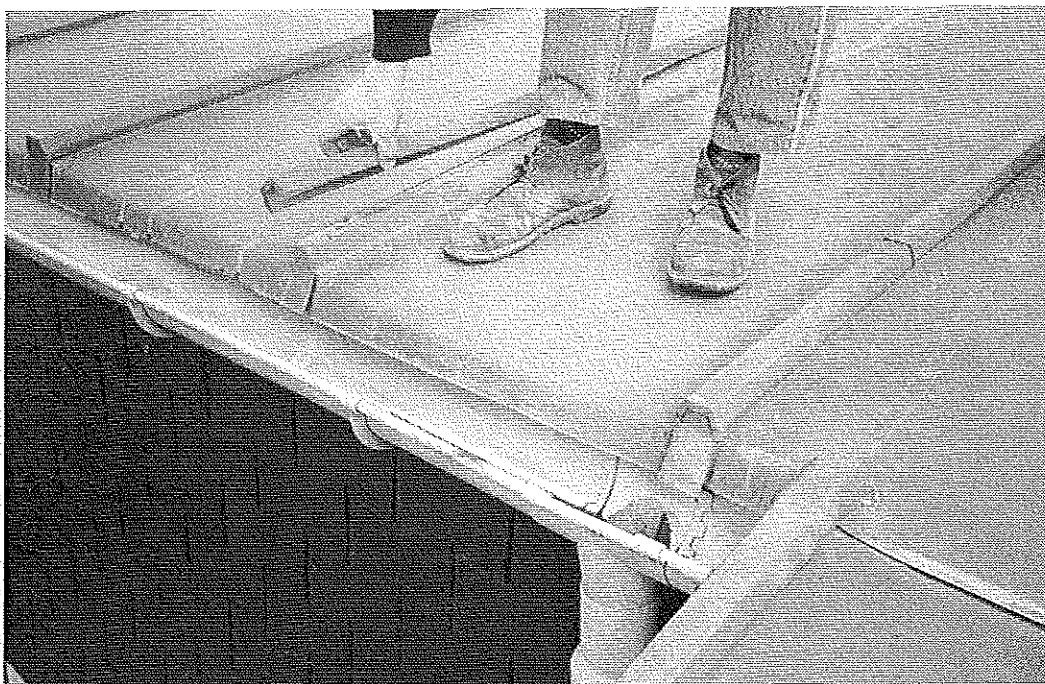
Photo 6 : Défaut de fixation du couvre-joint de tasseau. Défaut de soudure du talon ; raccord tasseau de rive (embout). © J. Putatti

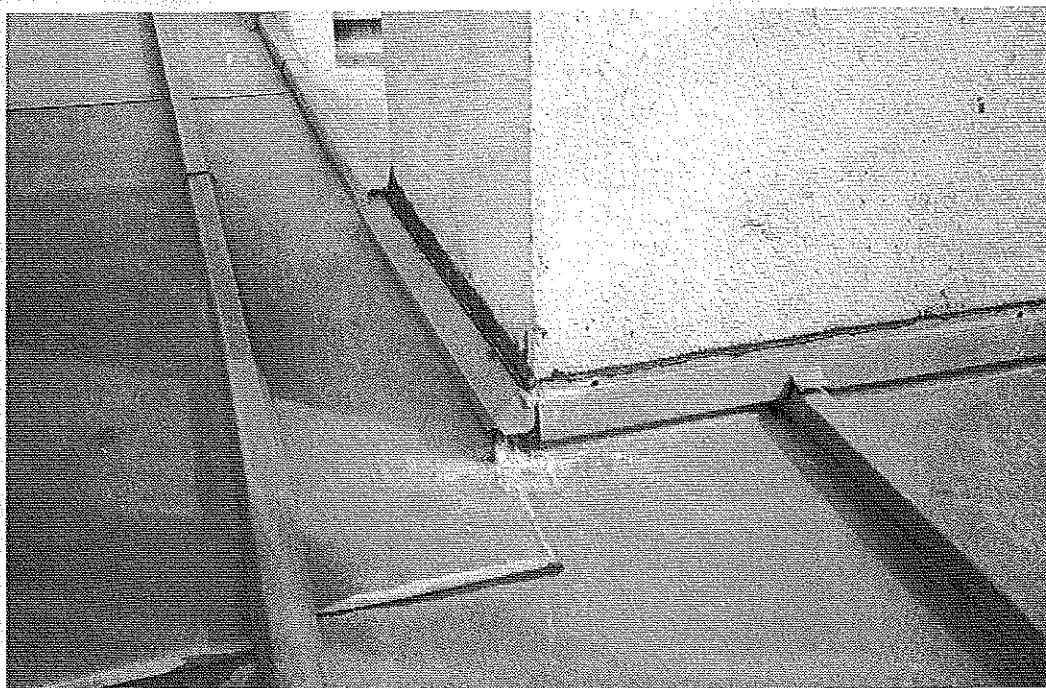
Photo 7 : Défaut de raccordement de feuilles autour d'une souche ; soudure « à plat » ; solin mal réalisé. Raccordement solin/tasseau défectueux. © J. Putatti

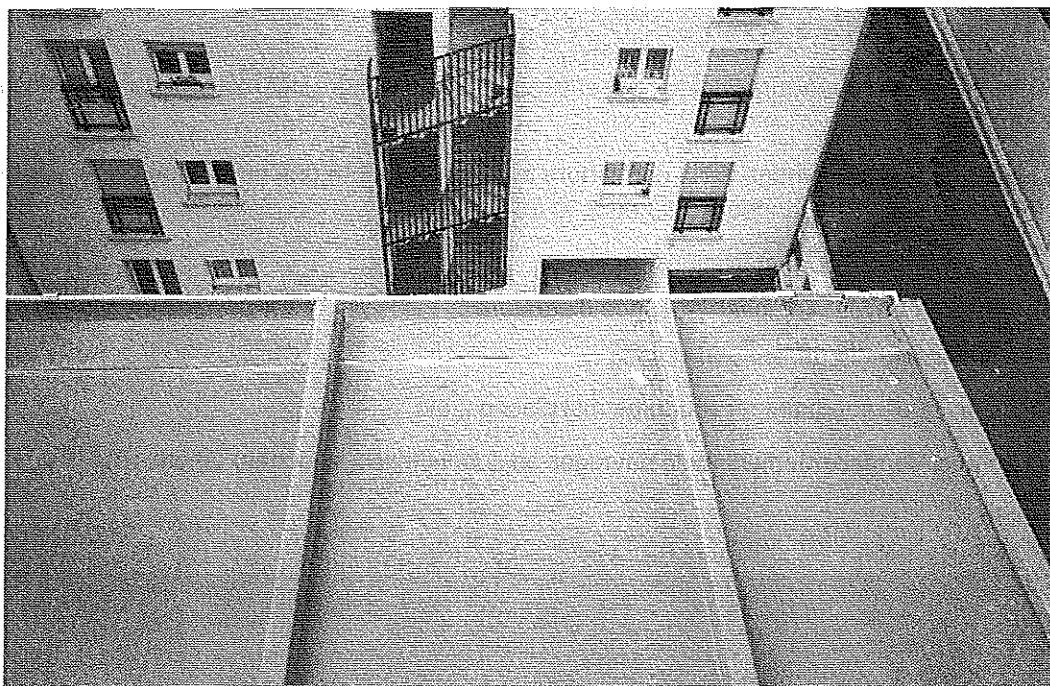
Photo 8 : Jonction de feuilles dans la zone d'égout. © J. Putatti

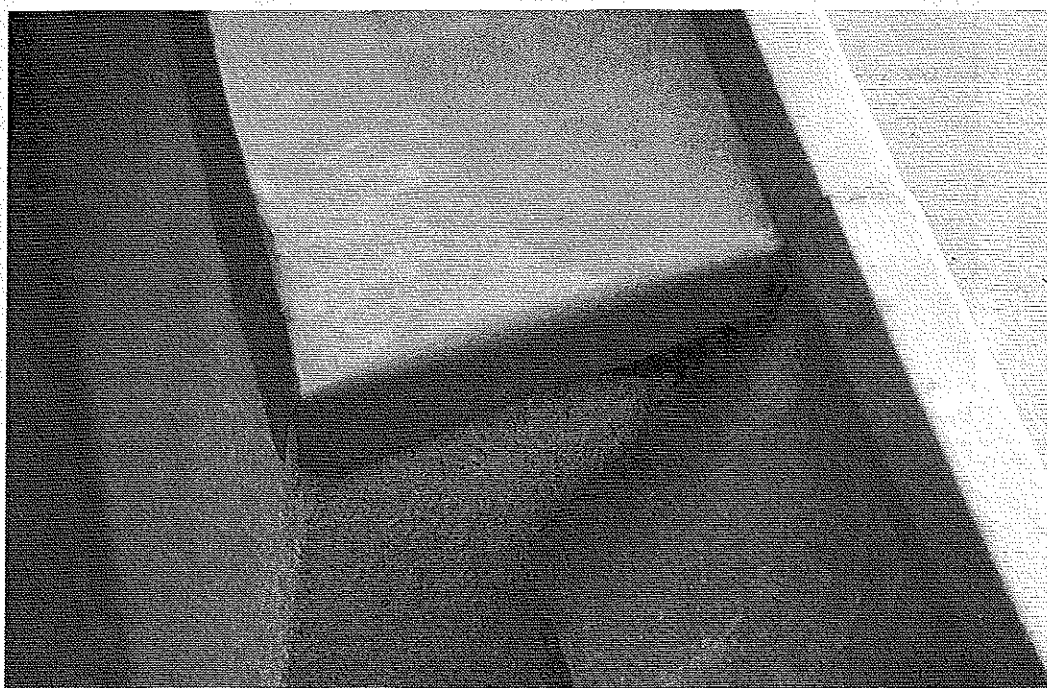
Photo 9 : Raccordement dessus de mur effectué sans soudures. © J. Putatti

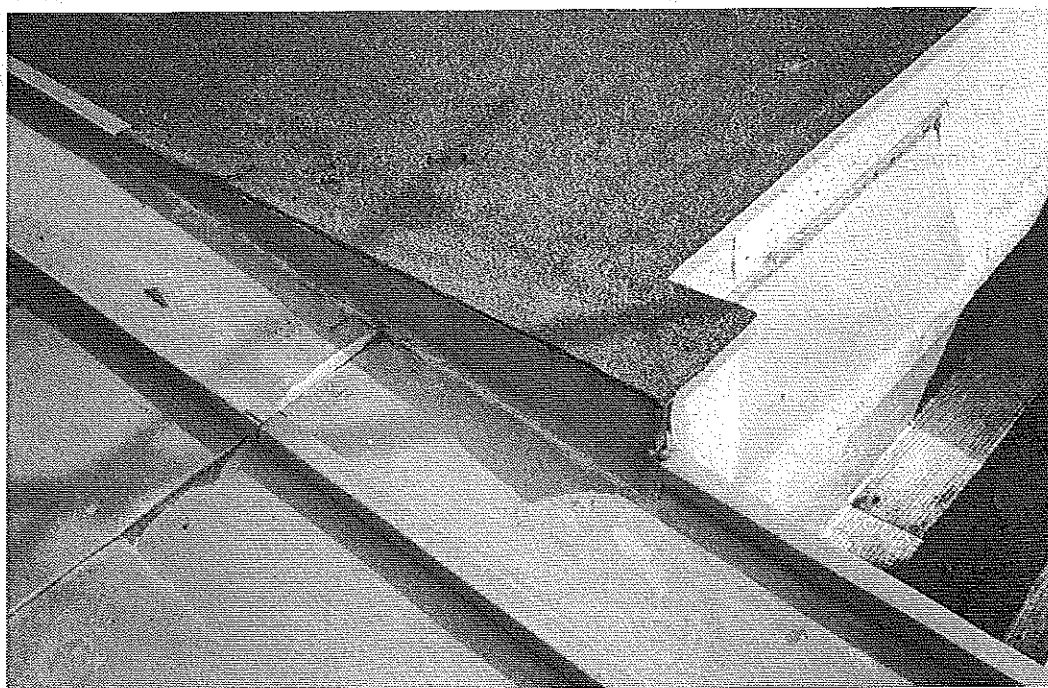
Photo 10 : Raccordement travée de rive avec ouvrage en limite (terrasse plate avec revêtement d'étanchéité). © J. Putatti.

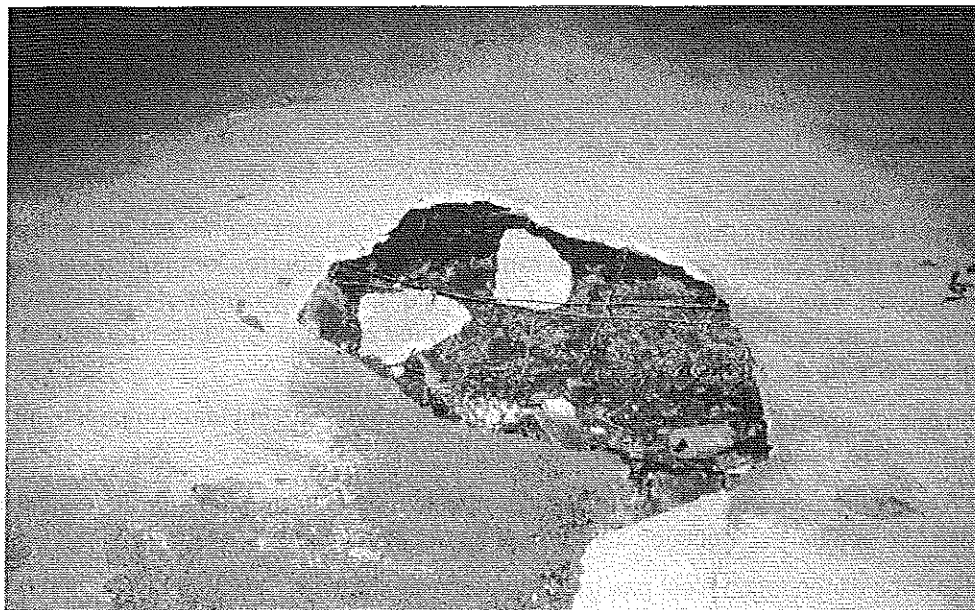
Au dernier niveau inférieur d'un sous-sol à usage de parking d'un grand ensemble immobilier, un dallage exécuté sur terre-plein a été détruit par l'effet d'un soulèvement suivi de fissurations et d'un éclatement. La zone affectée correspond à une surface de plusieurs mètres carrés.

Soulèvement et éclatement d'un dallage sous l'effet d'une sous-pression. © J. Putatti

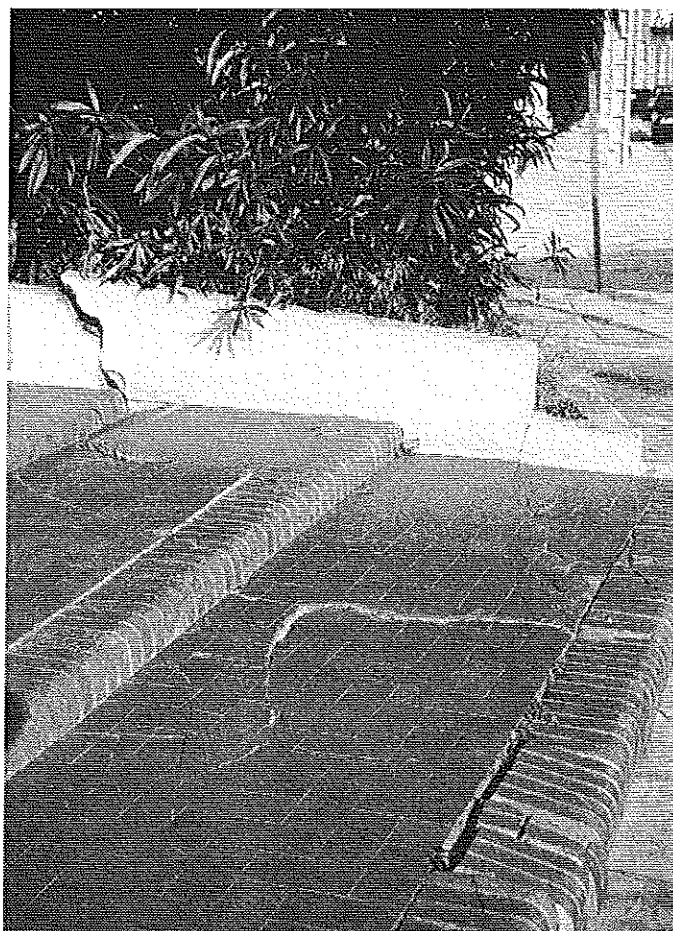
Dallage d'entrée d'hôtel établi sur terre-plein (trottoir) avec revêtement en briques pleines de terre cuite. Fissurations et déformation du dallage sous l'effet de la végétation. Destruction d'un muret.

Détail des désordres. © J. Putatti

- Démolition complète des ouvrages affectés par les désordres.
- Suppression des plantations en pleine terre, avec tout le système racinaire dangereux.
- Reconstruction du dallage avec fondation sur terrain dégagé et reconstitution du revêtement.
- Si des plantations sont prévues, elles doivent être mises en place dans des bacs indépendants du dallage.

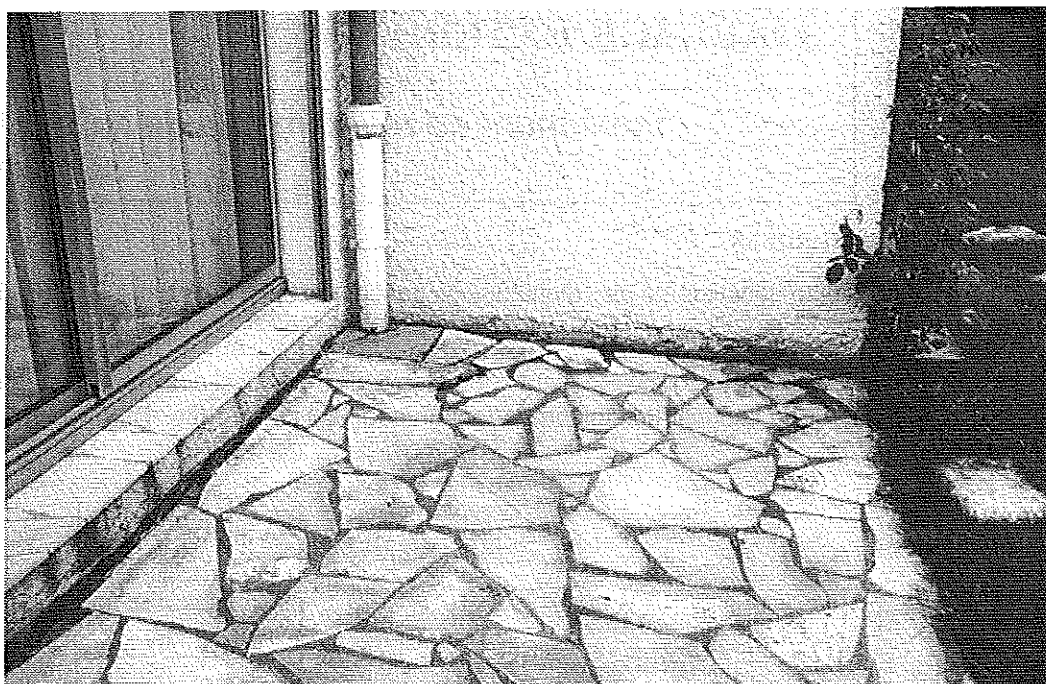
Photo 1 : Dallage extérieur sur terre-plein. Tassement d'ensemble. Décollement des murs périmétriques. © J. Putatti
