Fiches Pathologie

Danièle Dirol - Jacques Holveck - Jacques Putatti

Mars 2004

ÉDITIONS WEKA

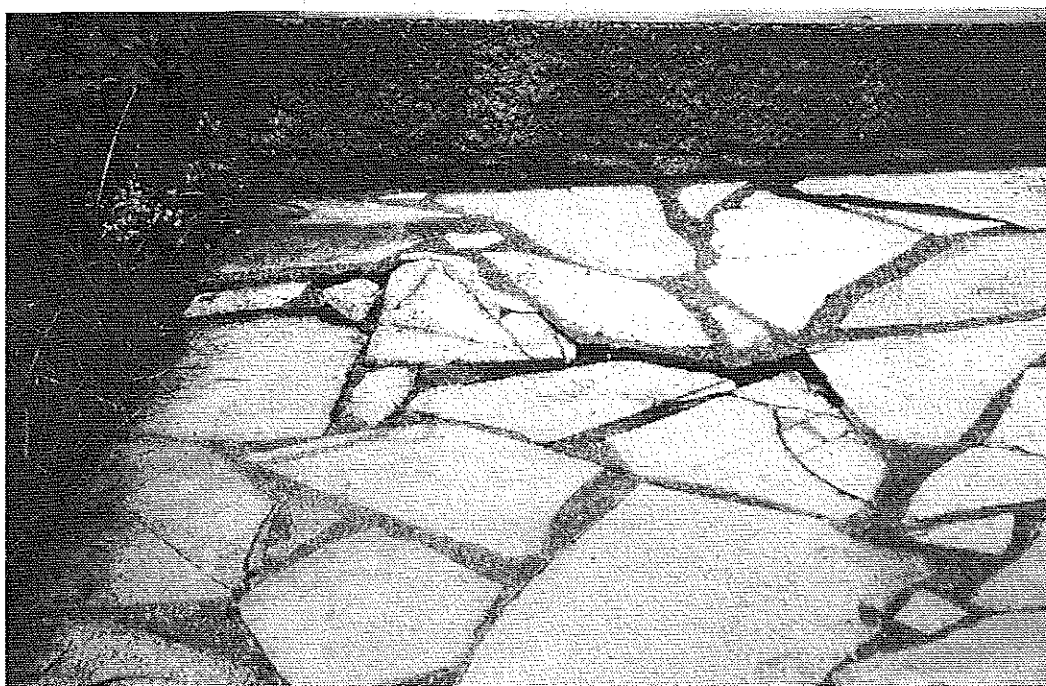
Photo 2 : Dallage extérieur ayant subi :
 – un tassement d'ensemble (pente de la droite vers la gauche) ;
 – une fissuration avec effondrement d'une zone de dallage (joints ouverts). © J. Putatti

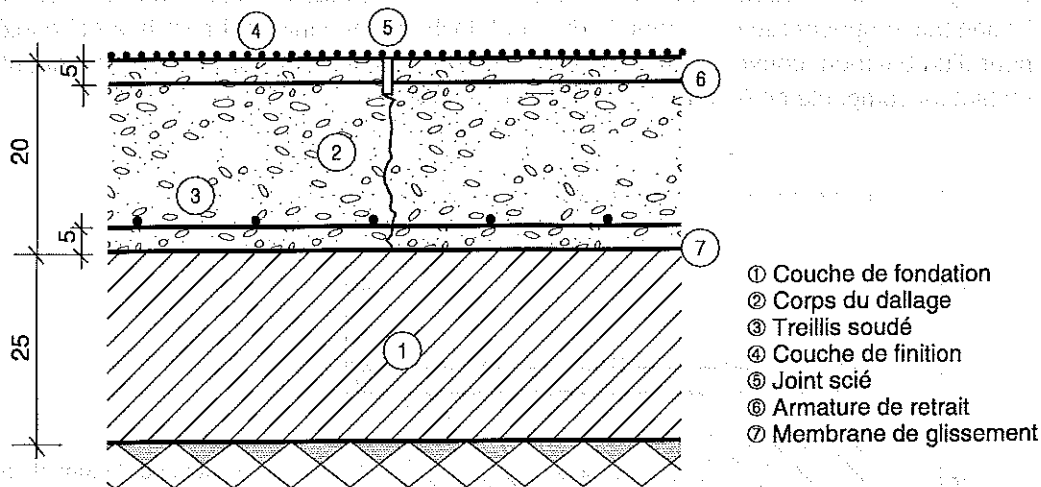
Il est possible que le sciage des joints opéré trop tôt, c'est-à-dire alors que le béton était en phase plastique dans sa période de durcissement, ait amorcé certaines fissures. D'autre part, pour des épaisseurs de dalle importantes, il est nécessaire de disposer en partie supérieure des armatures dites de « peau » pour répartir le retrait superficiel ; c'est en fait une armature antiretrait (cf. figure).

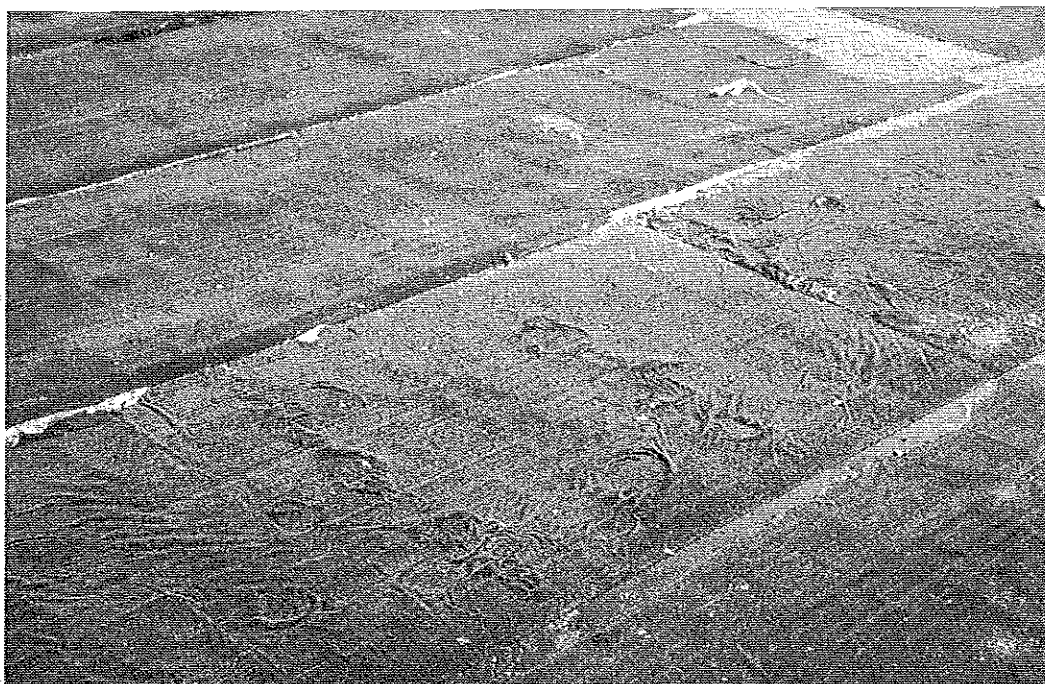
Photo 1 : Marques de pose sur revêtement d'étanchéité. © J. Putatti

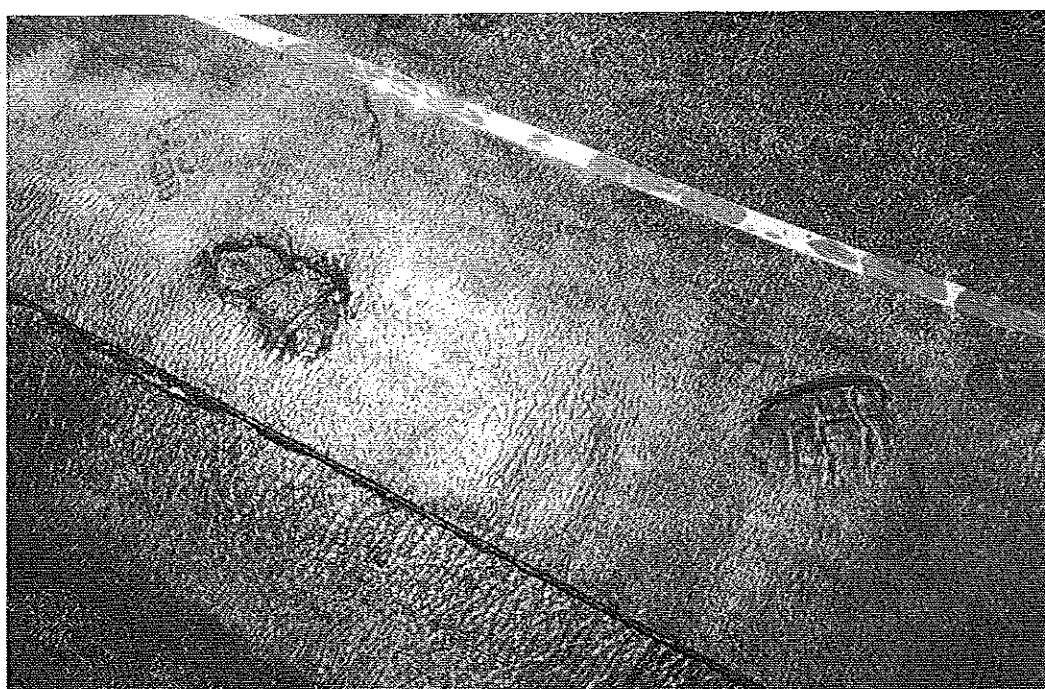
Lorsque la marque de pas concerne la première couche, le désordre est moins grave de conséquence que s'il se produit sur la couche de surface. En effet, les empreintes disparaîtront lors de l'assemblage des deux feuilles (collage à l'EAC ou soudure à la flamme).

Photo 2 : Marque de pas sur un revêtement bicouche (1^{re} couche) posé par période chaude. © J. Putatti

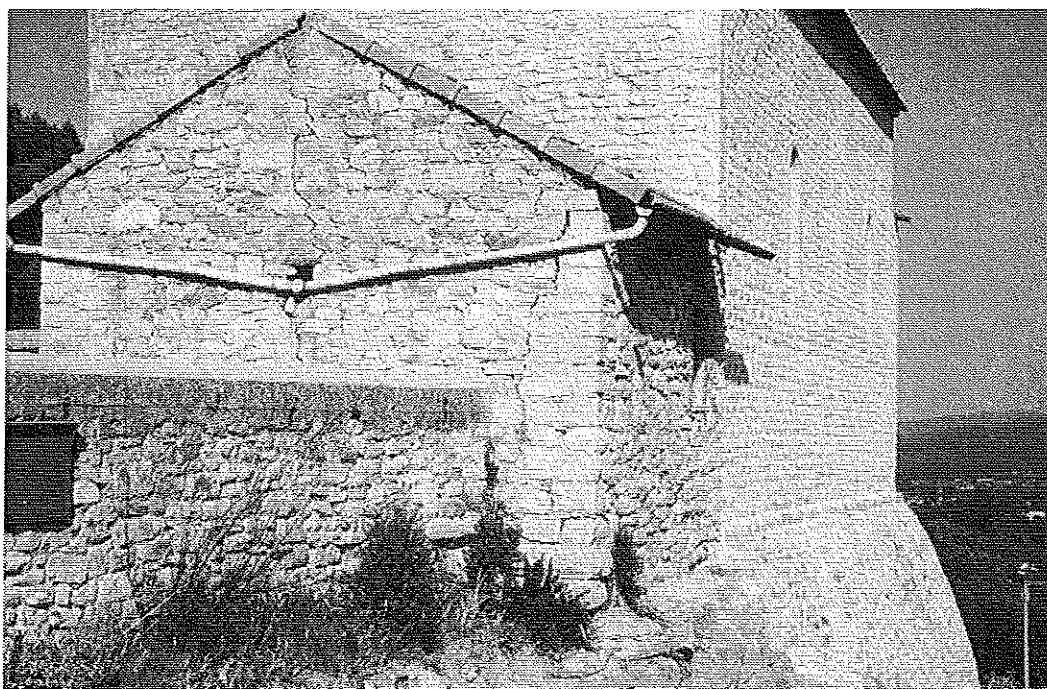
Il est à craindre que le phénomène de désorganisation de la maçonnerie ne s'aggrave avec effondrement du mur de façade et ruine du bâtiment annexe.

L'absence de chaînage dans le mur pignon constitue une cause aggravante, compte tenu de l'état de la maçonnerie hourdée à l'aide d'un mortier chaux-terre.

Photo 1 : Pignon adossé à la chapelle. © J. Putatti

Le remède pourrait consister à procéder par reprises en sous-cœvre de la fondation du mur de façade et construction, selon l'état du sol (hétérogène dans cette zone, par la présence de blocs rocheux) d'un mur-talus fortement incliné destiné à éviter l'affouillement résultant du débordement d'une gouttière de toit de caractère symbolique.

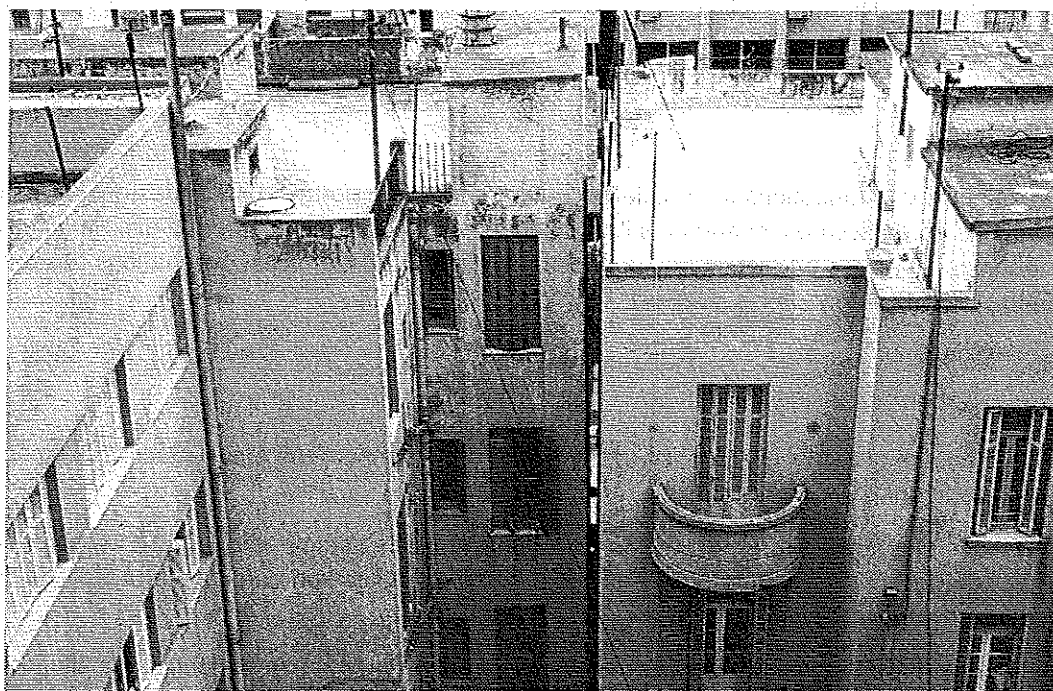
1/ Rotation d'ensemble d'un bâtiment dans le sens de la façade (photo 1).

Les deux constructions sont séparées par un joint de structure dit « de tassement » dont l'ouverture est plus forte en partie haute qu'en partie basse (effet réel et non résultant de la perspective du cliché photo).

Photo 1 : Tassements différentiels entre deux immeubles (Tunis). L'immeuble de gauche a subi une rotation d'ensemble. © J. Putatti

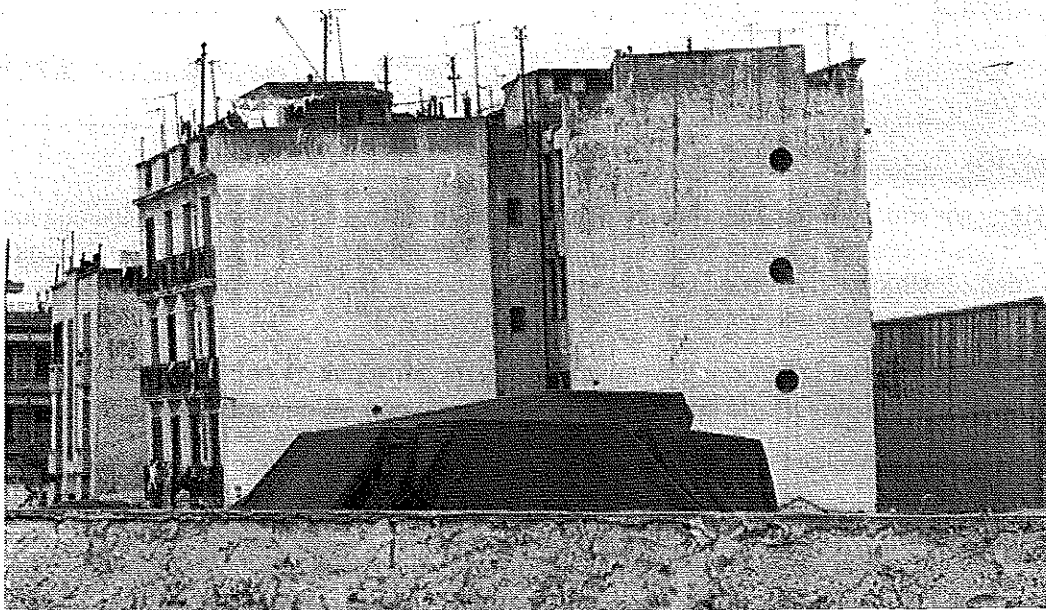
Photo 2 : Tassements différentiels d'ensemble (ville de Tunis). Les deux corps de bâtiment ont subi un tassement avec rotation de l'arrière vers l'avant. La verticale se retrouve, par référence, sur l'immeuble voisin côté gauche. © J. Putatti

La rigidité des fondations superficielles (radier général) a permis d'éviter des désordres par dislocations après fissures, néanmoins l'exploitation des habitations est rendue difficile (circulation des personnes, portes, utilisation des surfaces initialement horizontales, évacuations des eaux usées, etc.)

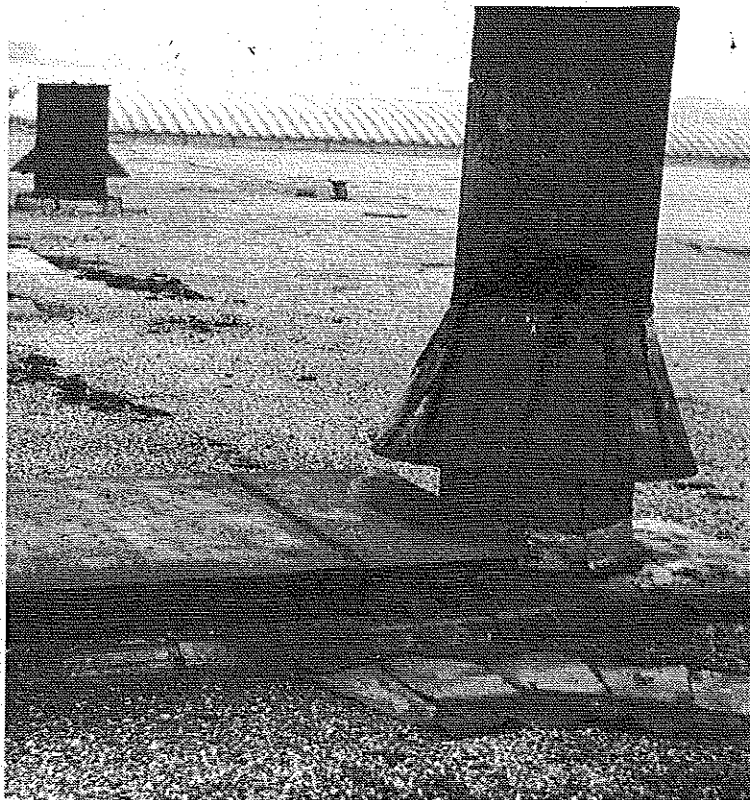
Les revêtements autoprotégés par granulés minéraux ou gravillons adhérents ¹⁾ sont très sensibles aux émanations de gaz sortant en toitures évacuant des vapeurs nocives à base d'hydrocarbures ou de solvants. Ces toitures sont de type industriel (photos 1 à 5).

Photo 1 : Toiture industrielle en France. Revêtement sur support en dalles de béton cellulaire. Sorties d'extracteurs. © J. Putatti

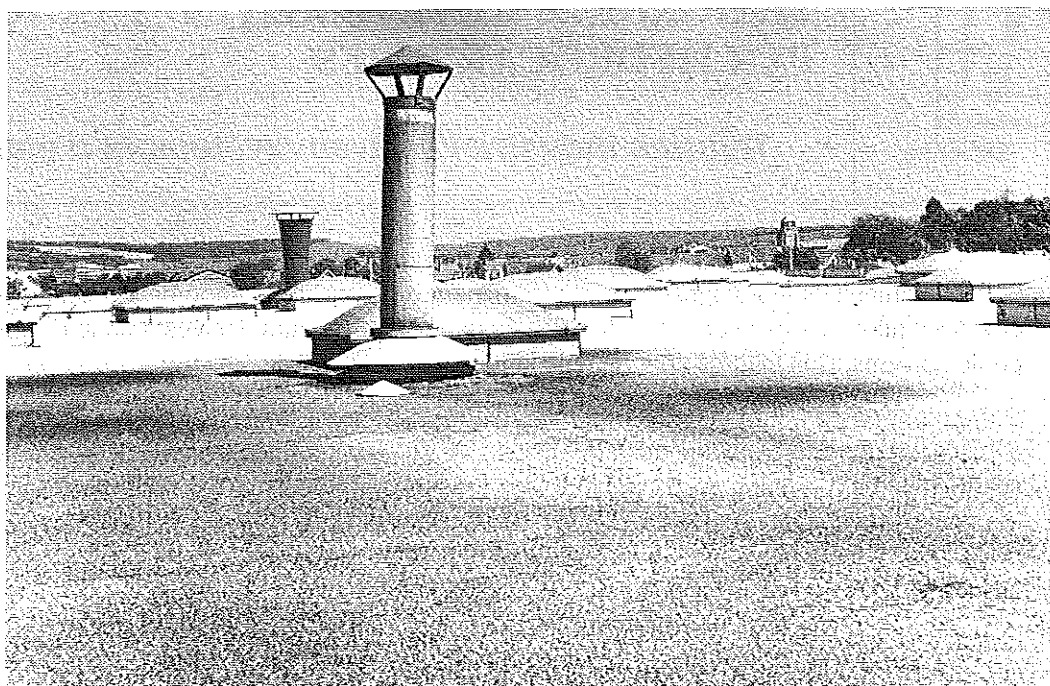
Photo 2 : Autre exemple de toiture industrielle avec extracteurs. Les retombées de poussières grasses s'accumulent à proximité des appareils dans la couche de protection (graviers agglomérés).
© J. Putatti

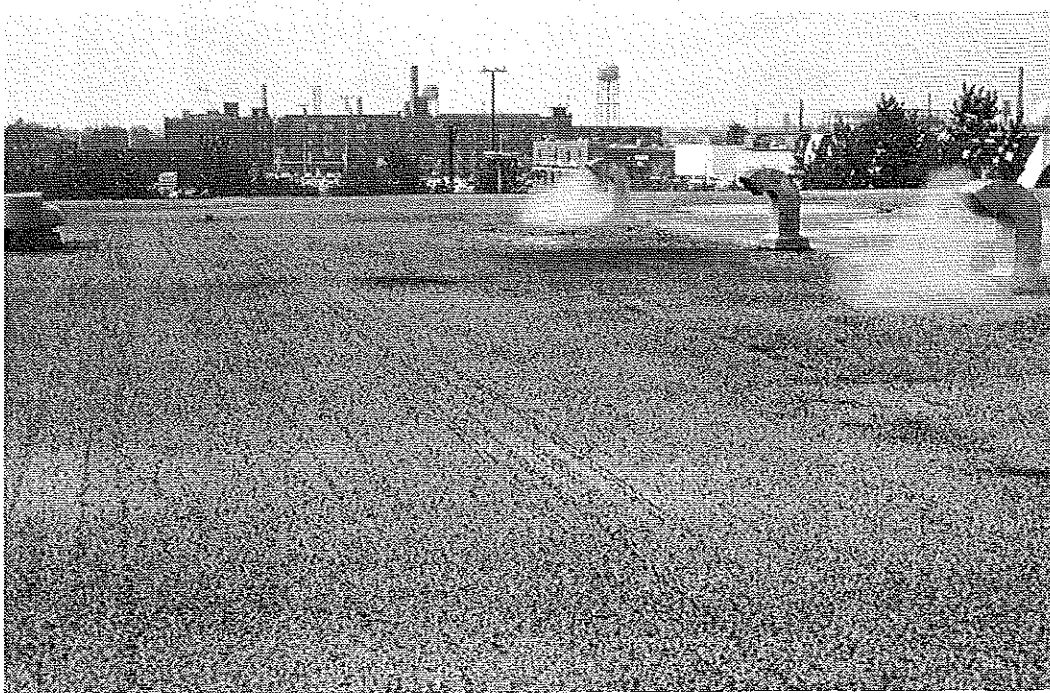
Photo 3 : Toiture industrielle aux USA (Chicago). Les extracteurs évacuent de la vapeur d'eau qui condense ainsi que des vapeurs nocives (solvants pour les bitumes) (photo 4). © J. Putatti

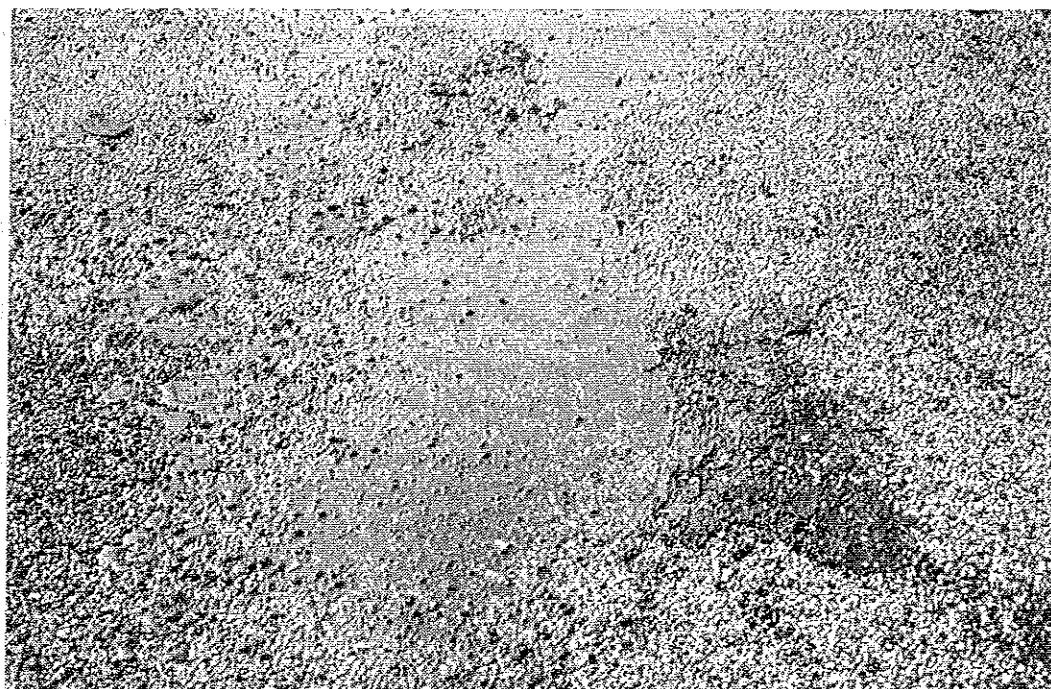
Photo 4 : Détail d'une zone concernée par les dépôts de la toiture industrielle (photo 3). © J. Putatti

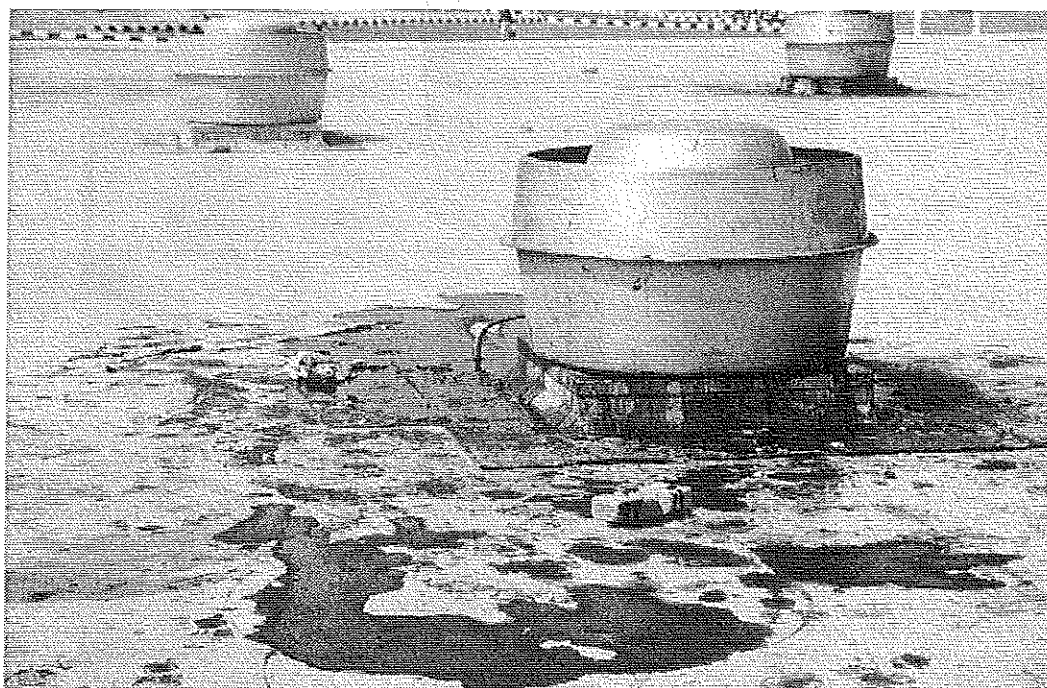
Photo 5 : Toiture industrielle plate (Égypte, côté Mer Rouge). Étanchéité par membrane synthétique. Attaques par hydrocarbures après démontage d'un extracteur. © J. Putatti

Ces désordres résultent du fait que les toitures industrielles n'ont pas été traitées (conception + réalisation) selon les règles de l'Art.

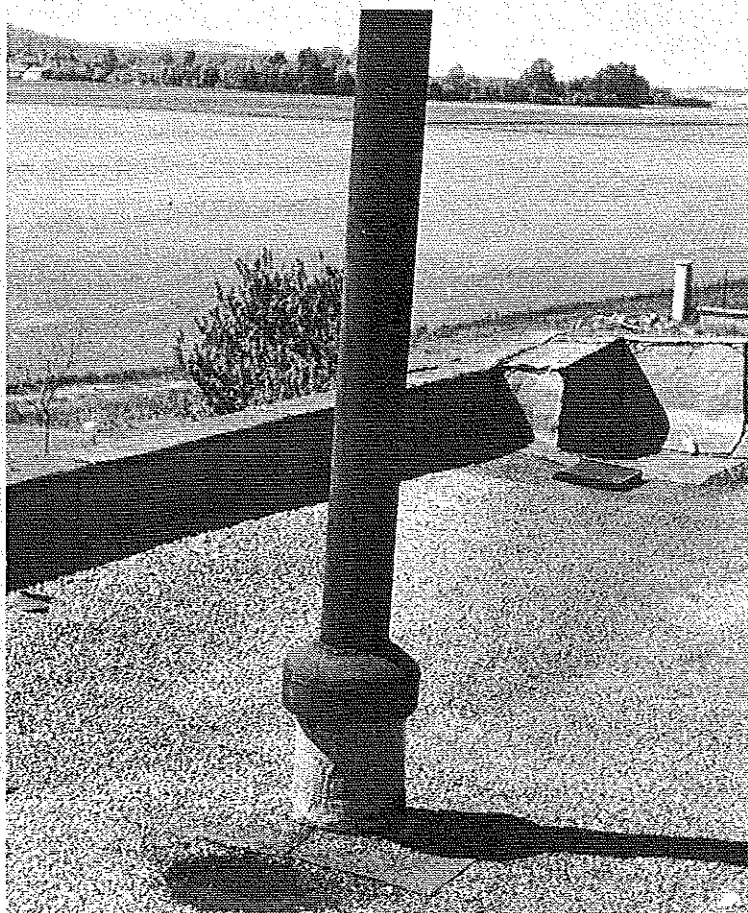
Un dernier exemple (photo 6) montre que si l'on ne dispose pas au droit de la sortie des condensats de ventilation et au niveau de l'étanchéité, une protection dure, le revêtement subit le désordre correspondant à l'impact des gouttes qui entraîne à terme le percement du revêtement.

Photo 6 : Altération caractérisée par destruction localisée du revêtement d'étanchéité au droit d'une ventilation de locaux industriels.

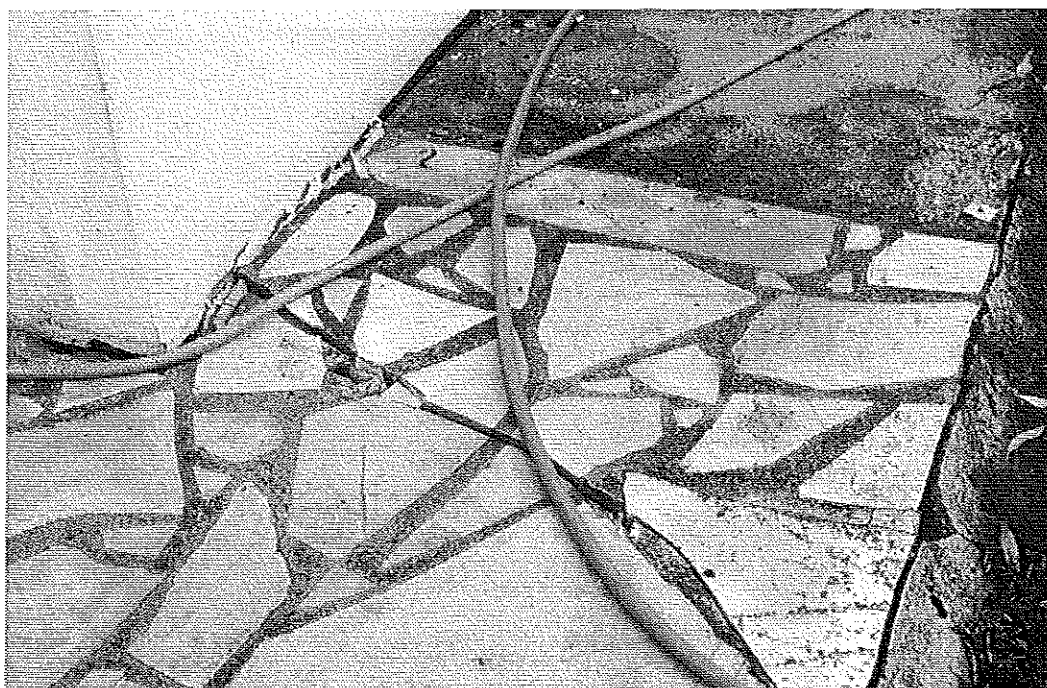
Photo 1 : Rupture d'un dallage (angle). Tassement-décollement du mur. © J. Putatti

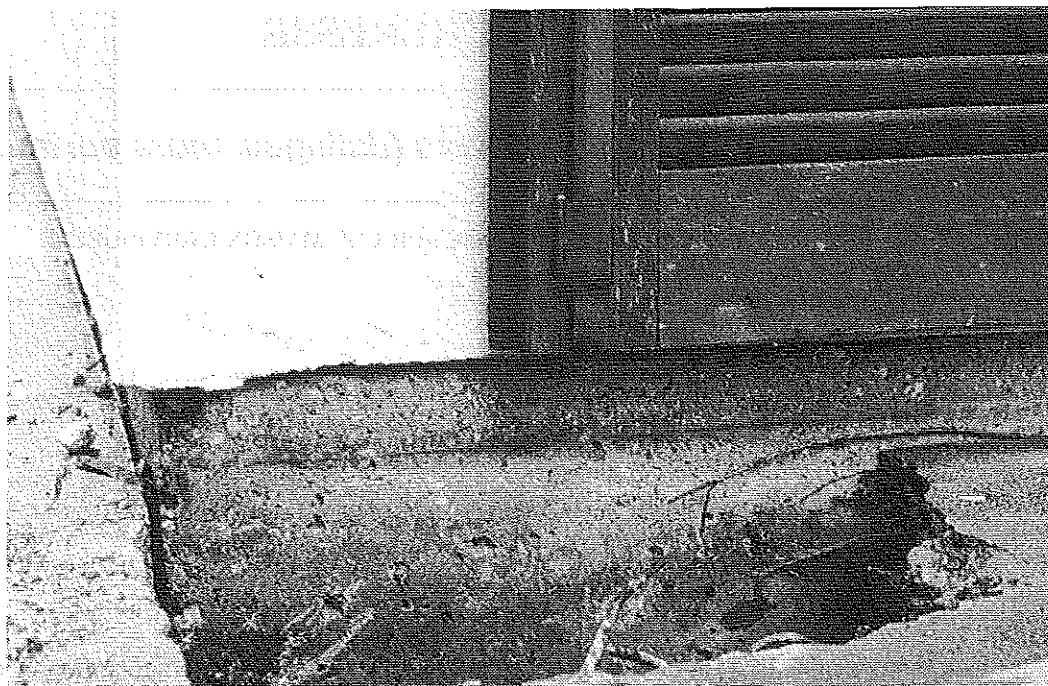
Photo 2 : Tassement du dallage par rapport à la fondation. © J. Putatti

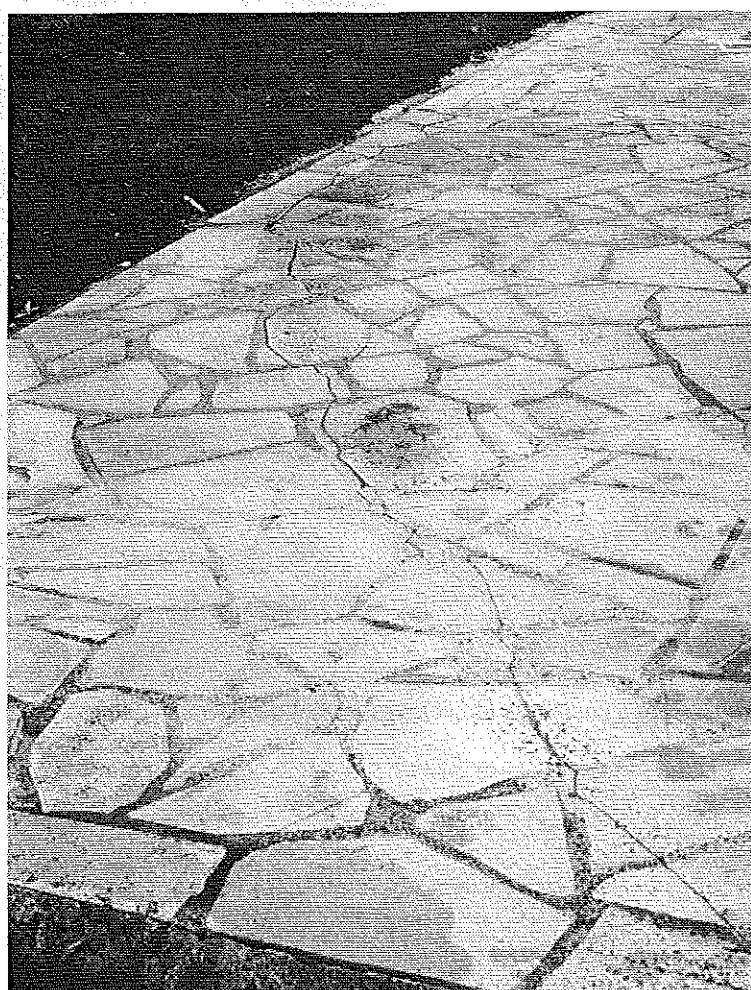
Photo 3 : Fissuration dans un angle de dallage (tassement différentiel).
© J. Putatti

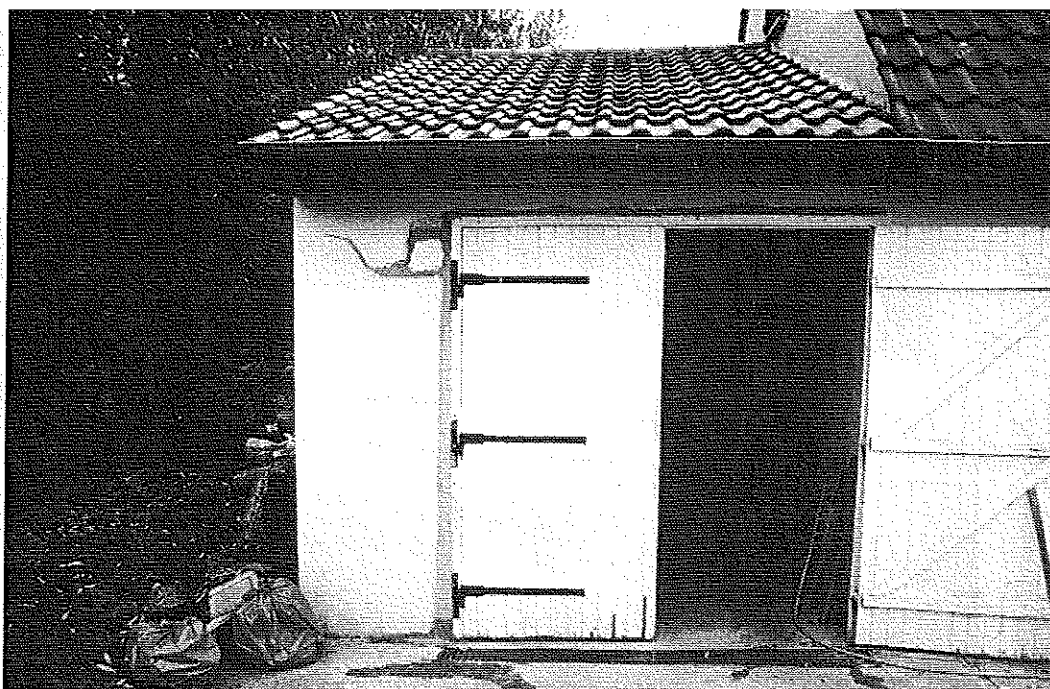
Photo 4 : Fissuration appui de linteau + mouvement du tableau. © J. Putatti

Les désordres étant évolutifs, les réparations des ouvrages apparents tels que murs (fissures, photos 4 et 5) ne peuvent être considérées qu'à titre provisoire.

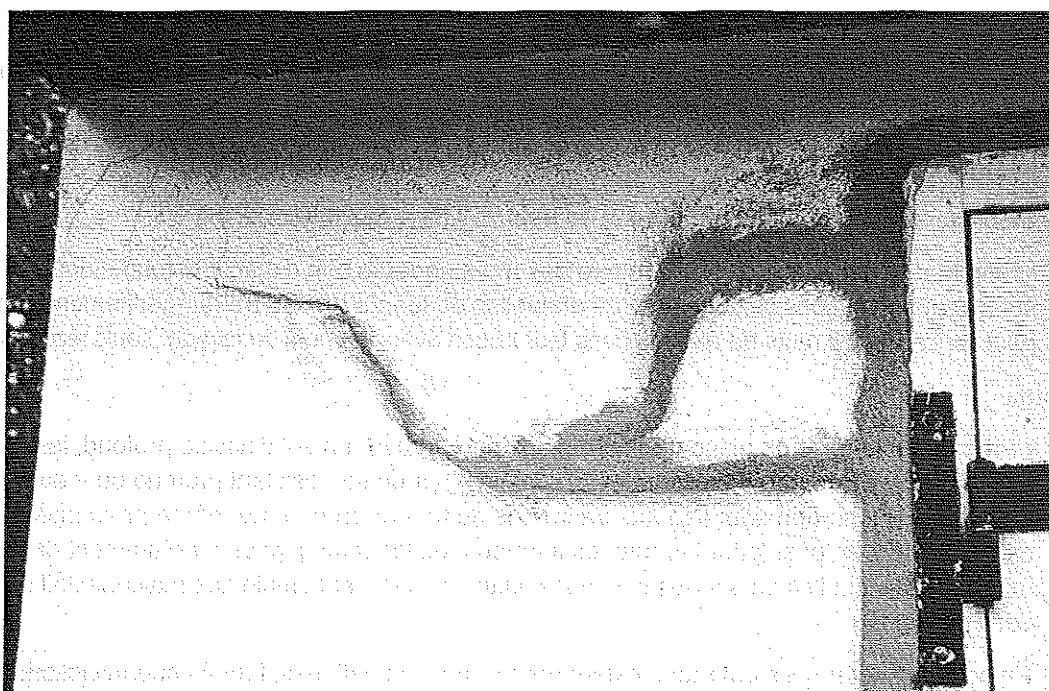
Photo 5 : Détail angle bâti-linteau porte (fissures réparées). © J. Putatti

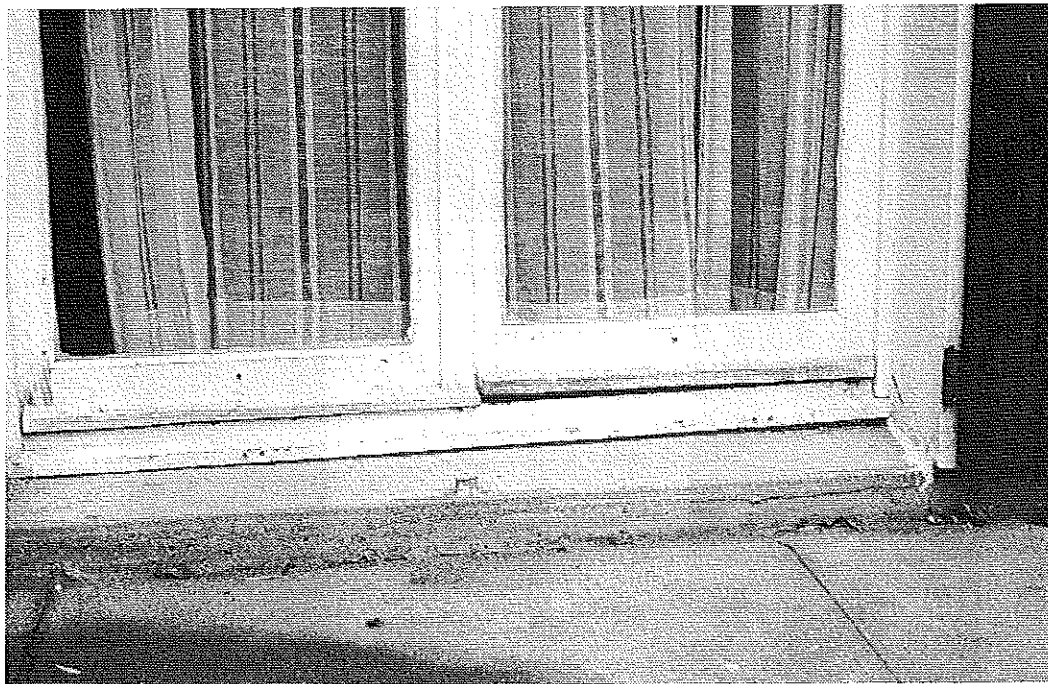
Photo 6 : Déformation bâti : traverse inférieure. © J. Putatti

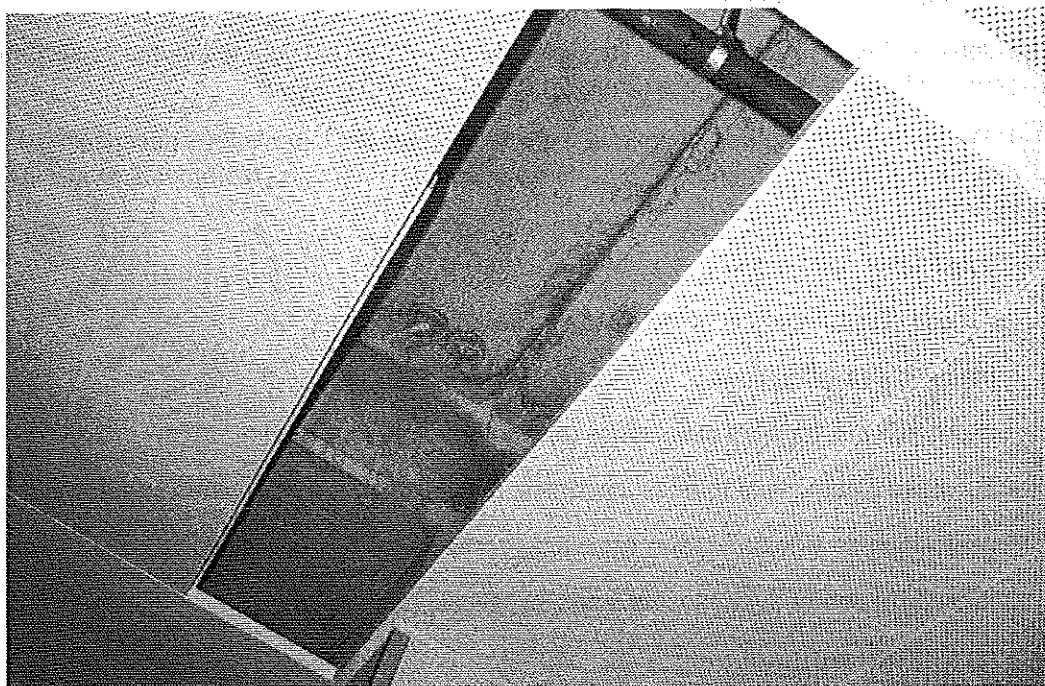
- la sous-face devra généralement être dégagée (dépose partielle de faux-plafond), afin de déceler le (ou les) point(s) d'infiltration (fissures du gros œuvre, par exemple) (photo 1). Cas courants :
- joints entre prédalles ;
- joints entre éléments préfabriqués (dalles alvéolées) ;
- on pourra trouver le point de passage en sous-face, mais l'origine dans le revêtement d'étanchéité pourra nécessiter des investigations très lourdes.

Photo 1 : Repérage d'une fuite linéaire du gros œuvre (joint de dalles alvéolées). Traces en sous-face après démontage du panneau de faux-plafond. © J. Putatti

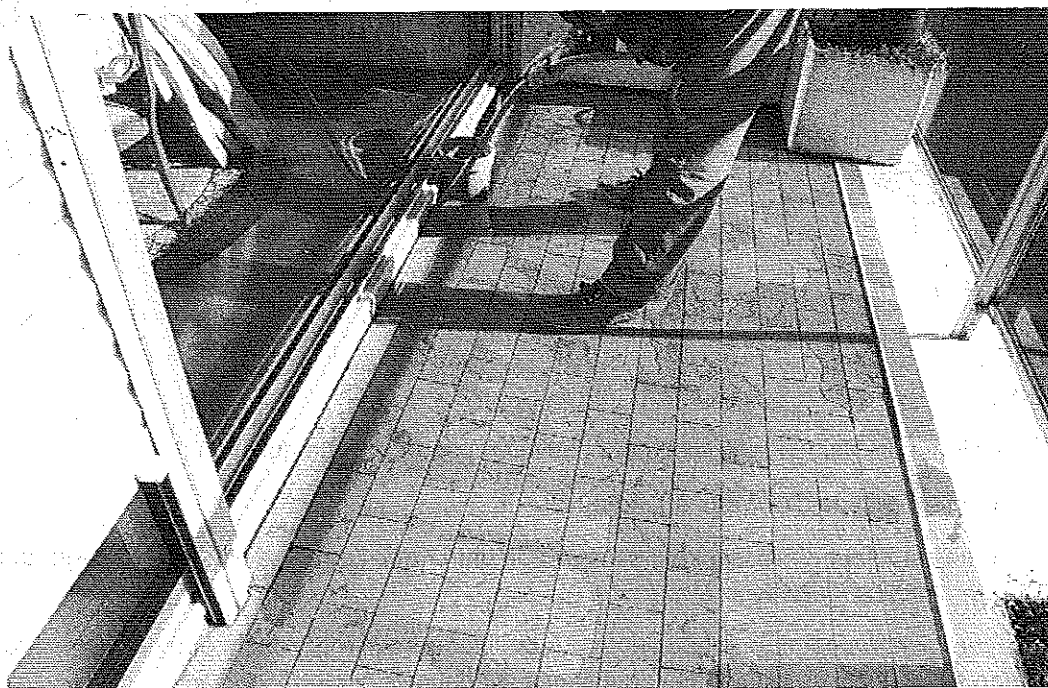
Photo 1 : Essai d'eau à la lance d'arrosage sur une dalle de balcon. L'eau arrive à s'infiltrer mais on perd sa trace (qui peut se révéler ailleurs, mais plus tard...), donc essai infructueux. © J. Putatti

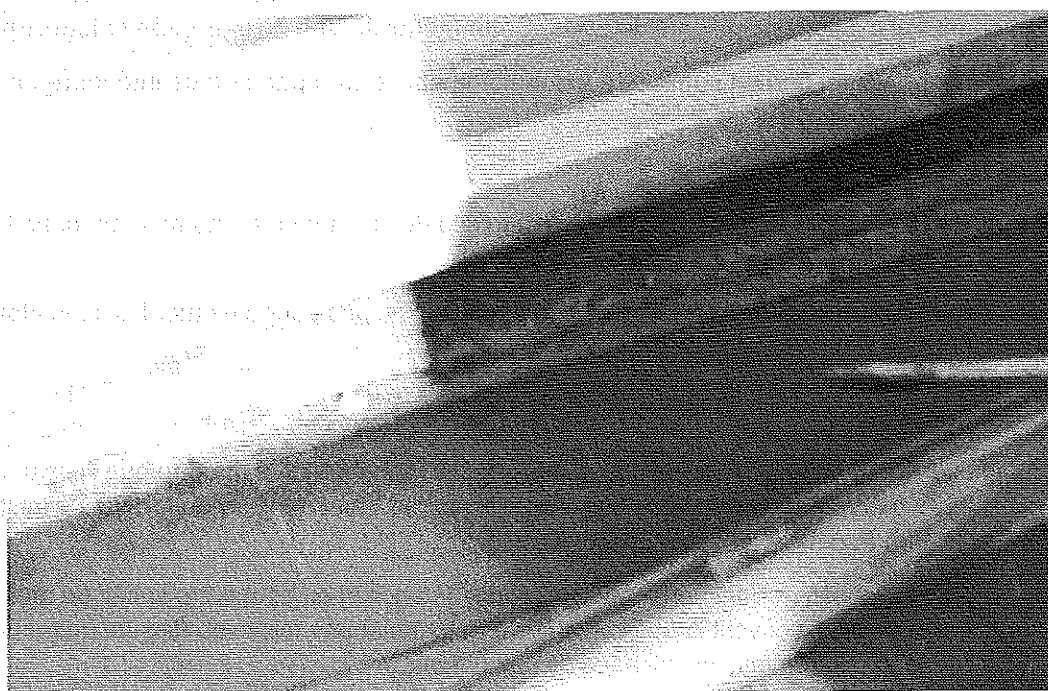
Le simple démontage de la parclose dans le cas précité (photo 2) a montré l'existence d'une fissure au même niveau que le carrelage. L'eau de pluie passait sous la parclose à chaque forte pluie, poussée par le vent, et s'infiltrait dans la fissure non repérable.

Photo 2 : Dépose de la parclose. Repérage d'une fissure à la jonction bâti-carrelage. © J. Putatti

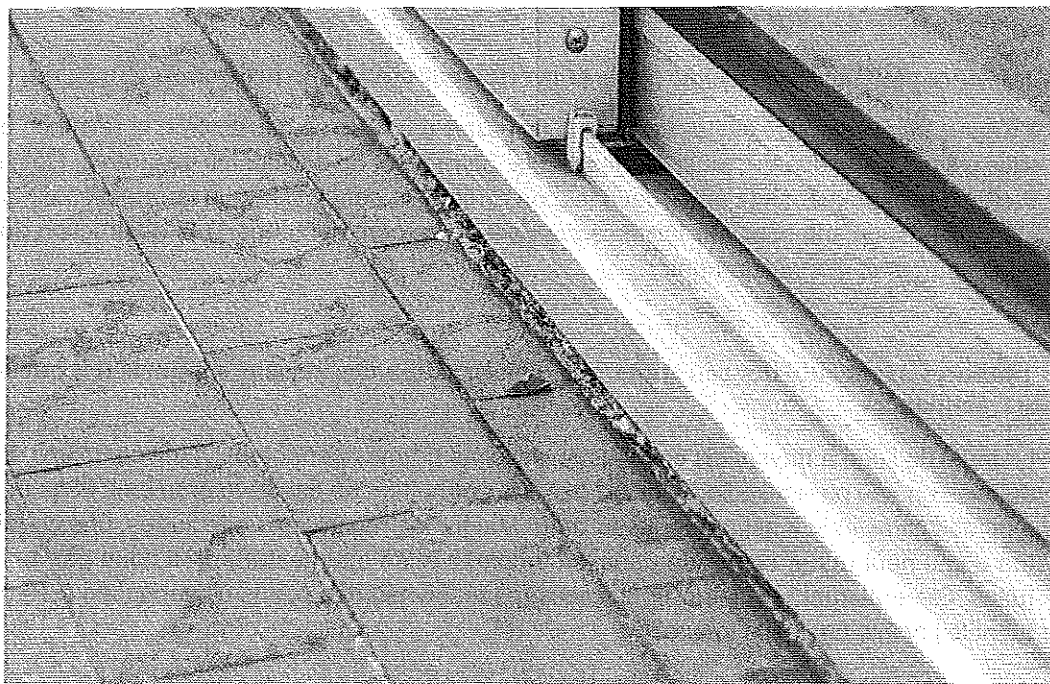
Sur une autre façade moins exposée du même appartement, le défaut de calfeutrement apparaissait plus nettement (photo 3). **Dans ce cas, l'essai d'eau est inutile et dangereux.** Il peut non seulement accentuer les désordres existants, mais en créer d'autres.

Photo 3 : Jonction bâti-carrelage défailante, mauvais calfeutrement. © J. Putatti

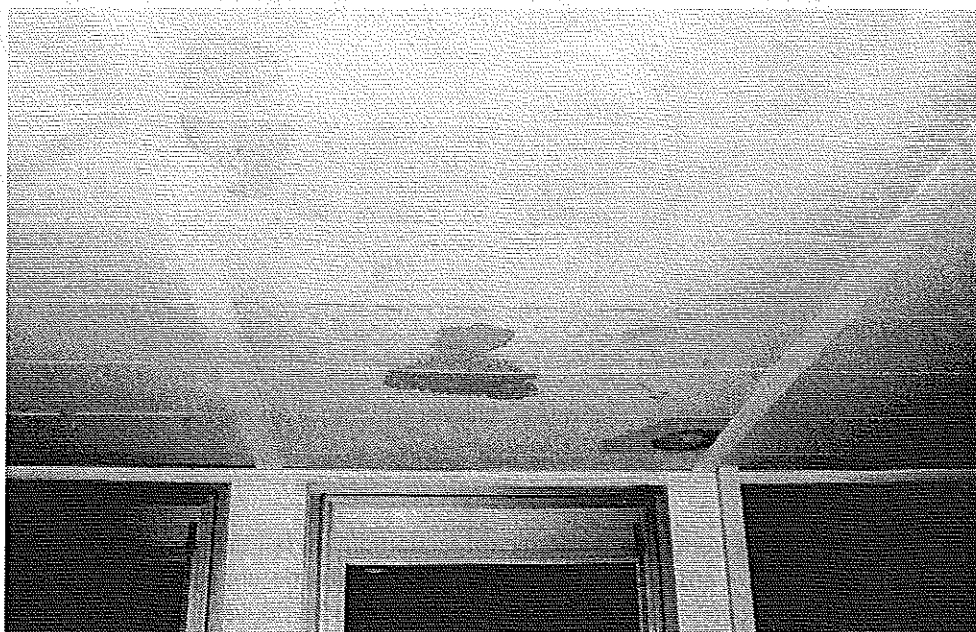
Désordre en faux-plafond, fuites du réseau de canalisation disposé en sous-face de plancher

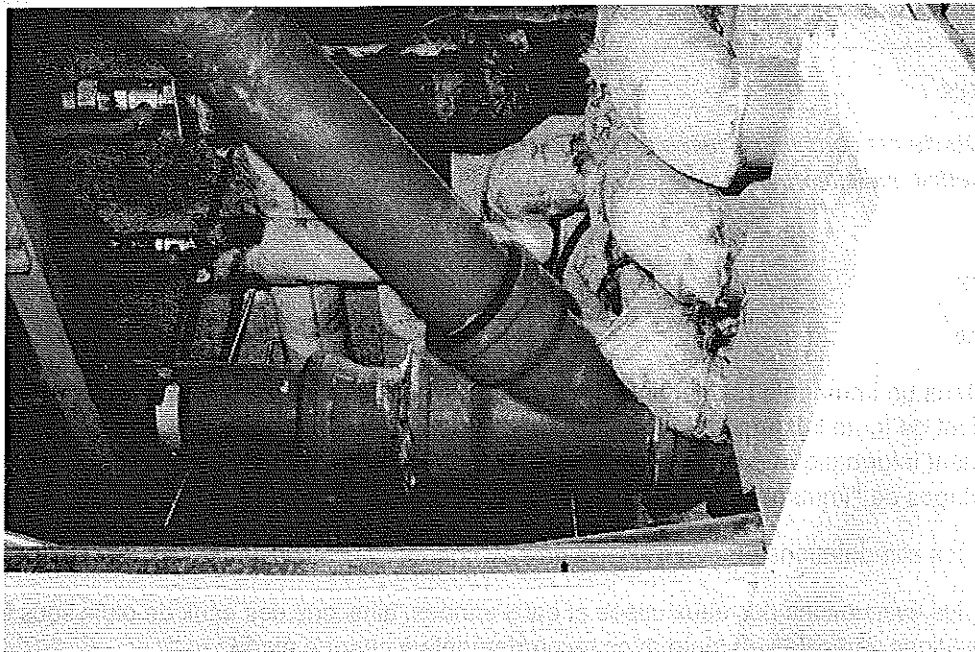
L'insuffisance des pentes a conduit à une obturation progressive des canalisations EU tant en partie courante que dans les points singuliers (coude, raccords).

Canalisations disposées en réseau horizontal entre le plancher et le faux-plafond. Noter l'encombrement de l'espace disponible

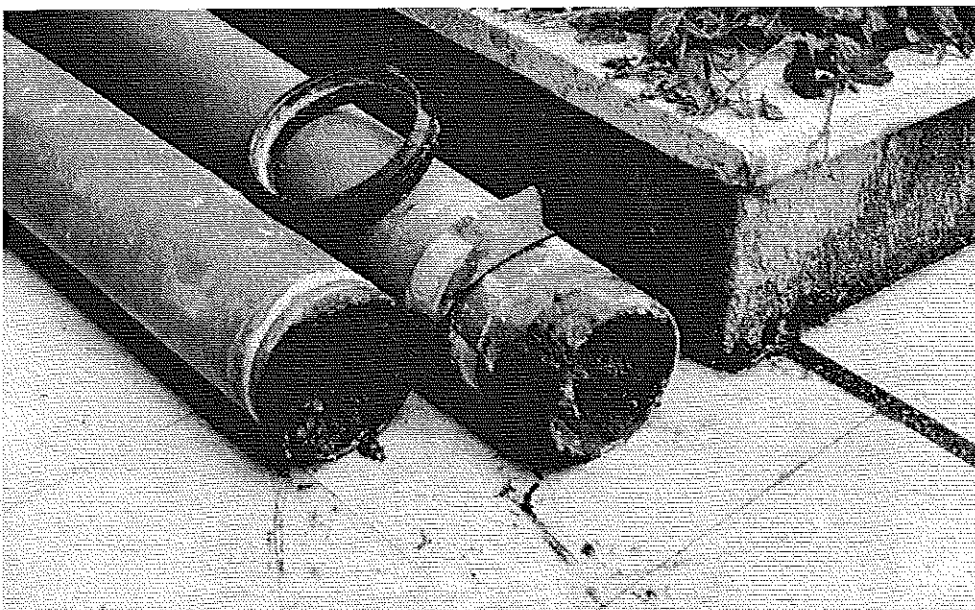
Après dépose de certaines canalisations, constater l'importance des dépôts

Les dépôts des parties courantes cheminent faiblement du fait des évacuations ponctuelles qui ne constituent pas des « chasses » suffisantes. Les pertes de charges dues aux points singuliers (culottes, coudes) provoquent l'accumulation de ces dépôts pouvant, à la limite, créer des mises en charge des canalisations.

L'installation existante n'a pu être modifiée du fait de l'impossibilité d'augmenter les pentes d'écoulement. Les canalisations principales obturées ont été déposées et remplacées par des fontes neuves. (L'avant-dernière photo comme celle ci-dessous illustrent cette situation.)

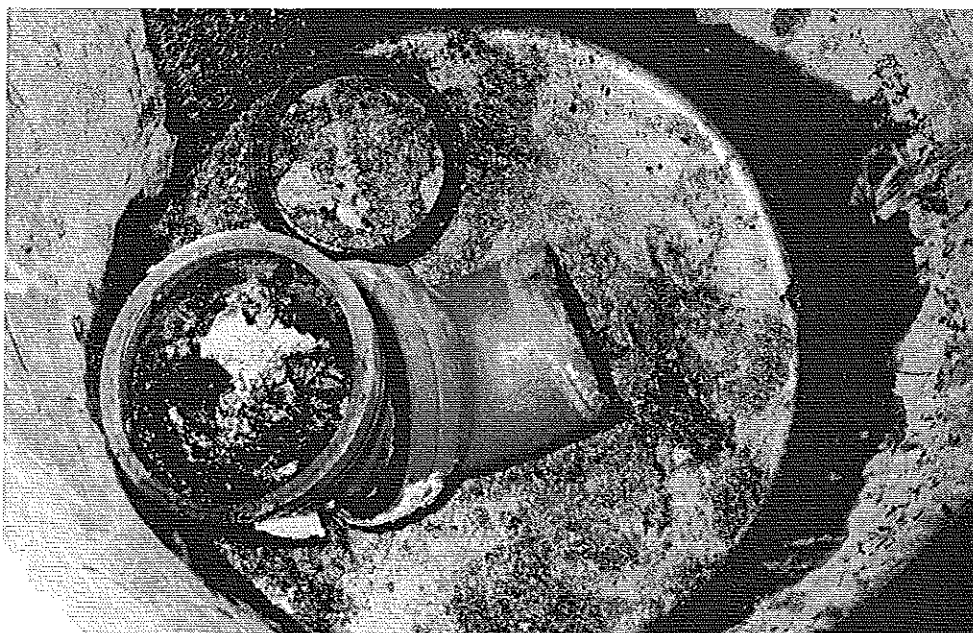
Détail d'un coude (2 coudes au 1/8). Dépôt couvrant la presque totalité de la section

Des « chasses » par eaux sous pression ont été provoquées pour l'élimination de bouchons éventuels, permettant ainsi de vérifier, avant réparation du faux plafond, l'étanchéité du réseau d'évacuation des eaux usées.

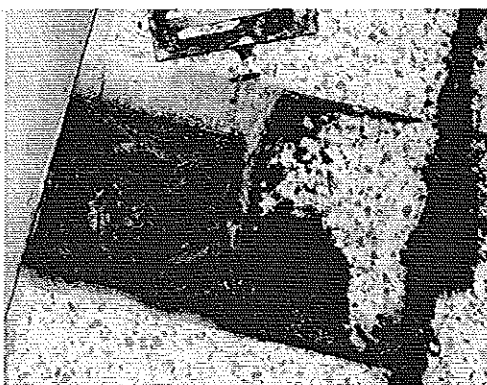
- au niveau de la terrasse, une inondation du sol carrelé de la terrasse privative par fortes pluies prolongées, l'évacuation étant insuffisante ;
- une pénétration d'eau par les relevés d'étanchéité dans le mur en retrait ;
- un engorgement de l'évacuation déviée par une canalisation horizontale sous gaine en plafond à l'étage inférieur, fuites par joints, dégâts en gaine plafond.

Évacuation insuffisante

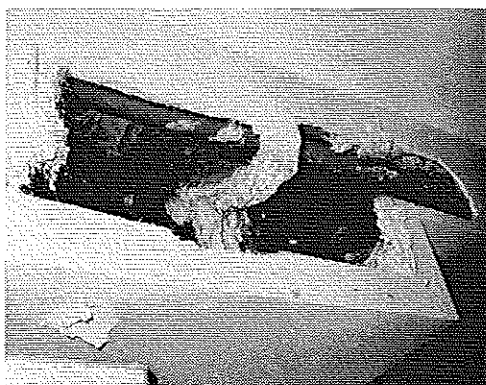
Déviation de la canalisation en plafond

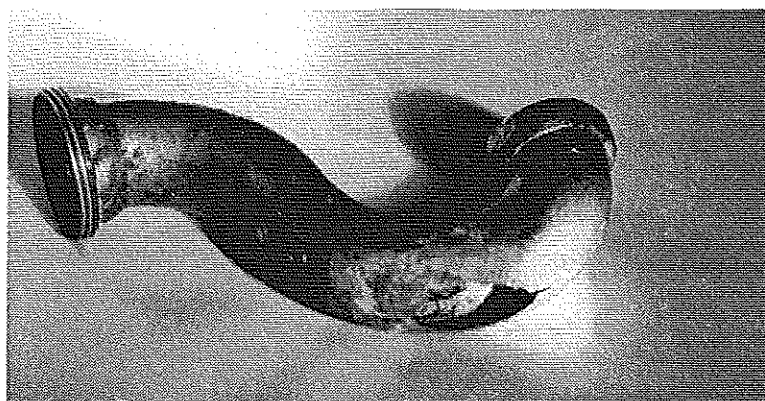
La corrosion correspond à la partie basse du siphon, c'est-à-dire à la partie noyée en permanence. Elle se manifeste par des concrétions blanchâtres sur l'extérieur de la canalisation dans un premier stade (corrosion extérieure).

La corrosion intérieure se développe parallèlement à la corrosion extérieure, et conduit à la perforation de la canalisation complète dans la partie la plus basse du siphon où des dépôts peuvent se produire. Le percement est complet en phase finale.

Corrosion interne et externe d'un siphon d'évier de cuisine

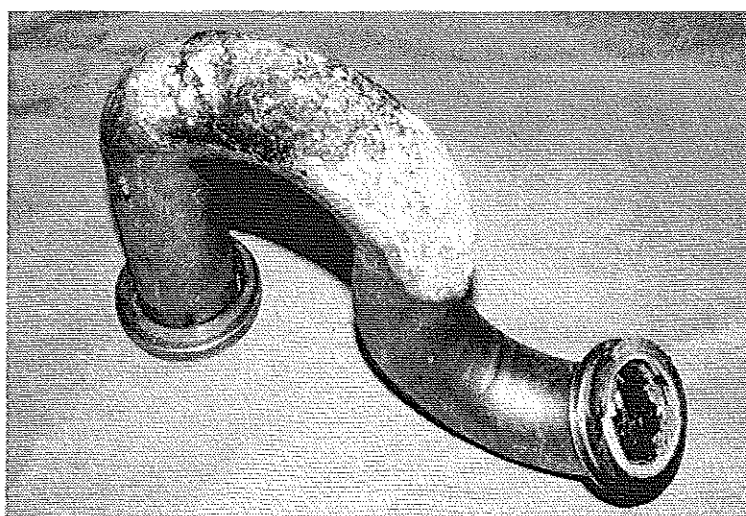
Corrosion externe avec concrétions, fissure de la canalisation

Les causes de corrosion sont multiples, notamment avec les eaux usées (cas illustré), provenant des eaux de lavage de linge avec déversement dans l'évier de cuisine. Les produits de nettoyage, la température de l'eau (utilisation d'eau chaude), l'aération différentielle du siphon à chaque « vidange » de ce dernier sont les facteurs les plus courants. La qualité (c'est-à-dire la pureté) des métaux utilisés, et plus particulièrement le cuivre, intervient également ainsi que l'épaisseur des tubes, en particulier pour le cas présenté. D'autre part, l'utilisation de produits de débouchage « instantané » très corrosifs accélère le processus d'attaque.

Actuellement, les canalisations d'évacuation du type exposé ci-dessus sont remplacées par des raccords ou éléments en matériaux de synthèse qui présentent un comportement correct vis-à-vis de la corrosion. Seuls les joints d'étanchéité au raccordement des pièces sont susceptibles d'attaques ou de destruction prématurées.
