Fiches Pathologie

Danièle Dirol - Jacques Holveck - Jacques Putatti

Mars 2004

ÉDITIONS WEKA

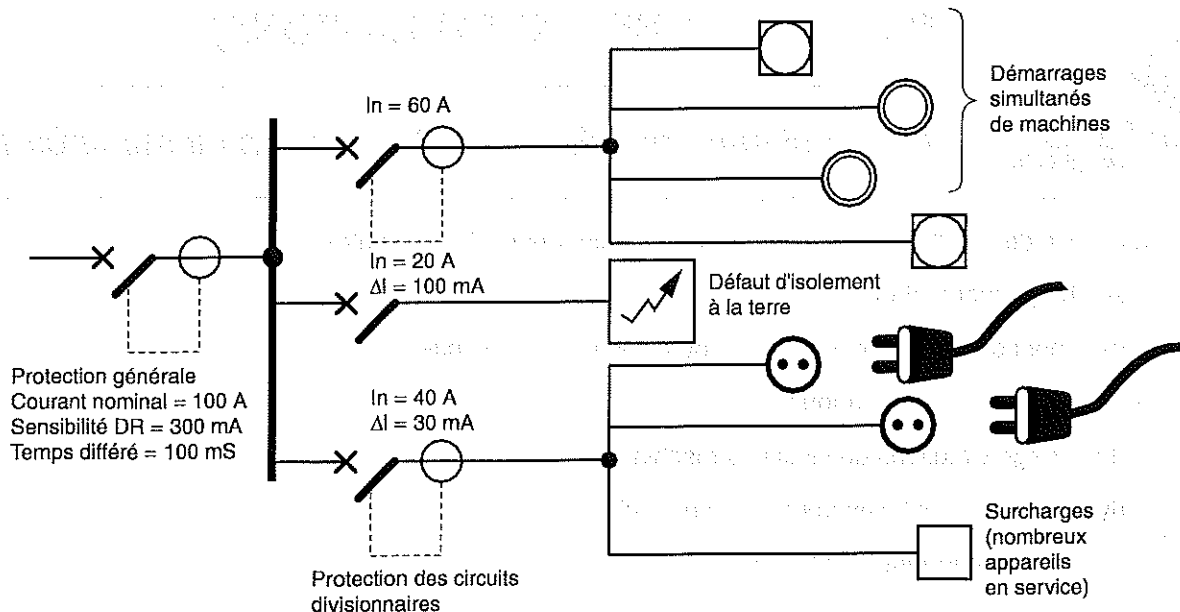
Sur le schéma ci-dessous, l'appareil de protection général en tête de l'ensemble des circuits peut se déclencher seul éventuellement, si le total des courants de fuite (somme des DI) dépasse son seuil de réglage sans que ce seuil soit dépassé sur chacun des appareils de protection des circuits divisionnaires.

Exemple de défauts susceptibles de déclencher des circuits divisionnaires et/ou la protection générale

La cause des déclenchements répétés étant connue à la suite du diagnostic, la solution paraît évidente : supprimer la cause ou modifier l'installation.

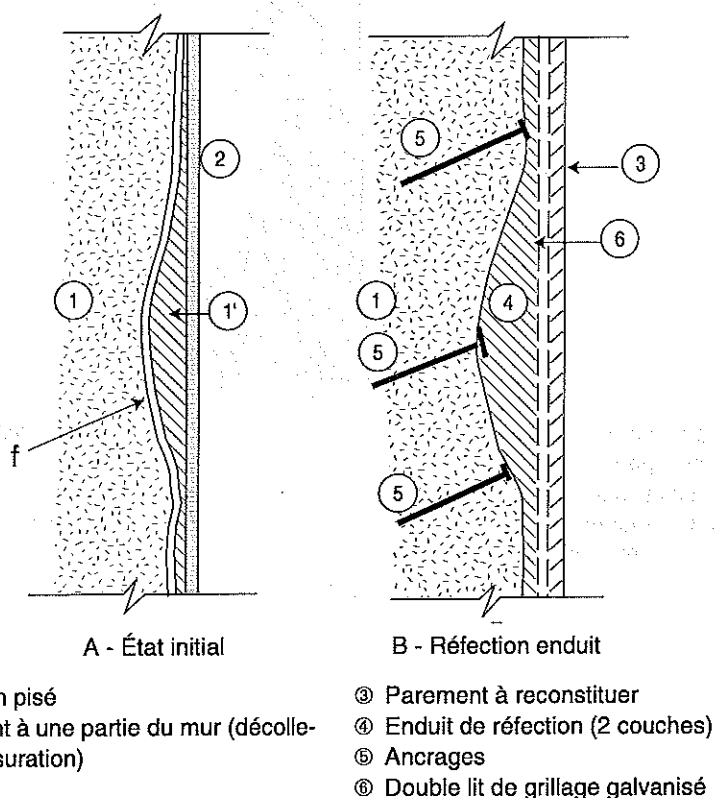
D'autre part, on doit éviter d'appliquer sur du pisé des enduits ou revêtements étanches qui pourraient entraver les migrations de vapeur d'eau nécessaire à la bonne conservation du pisé (cf. Fig. 1) (cf. Fiche pathologie des maçonneries en pisé).

Fig. 1 : Réfection d'un enduit sur mur en pisé.

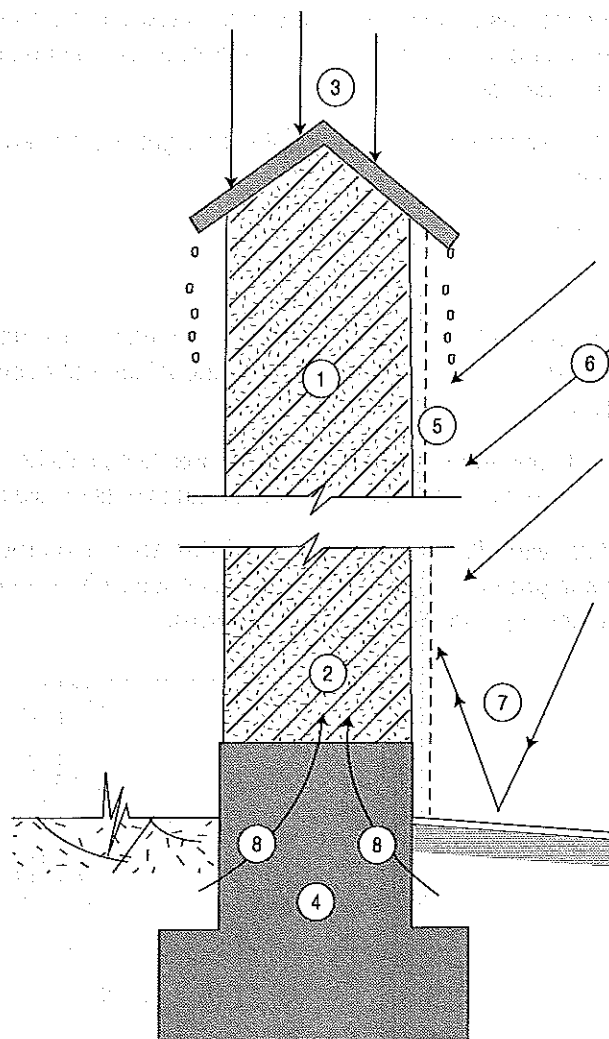
- les infiltrations par ruissellement direct dans les parties hautes des murs, notamment pour les murs de clôture en cas de défaillance des protections (cf. Fig. 2) ;
- les remontées capillaires au niveau des soubassements, qui pourraient provoquer le cloquage de l'enduit éventuel ou la dégradation du mur par excès d'humidité et érosion (eaux de rejaillissement).

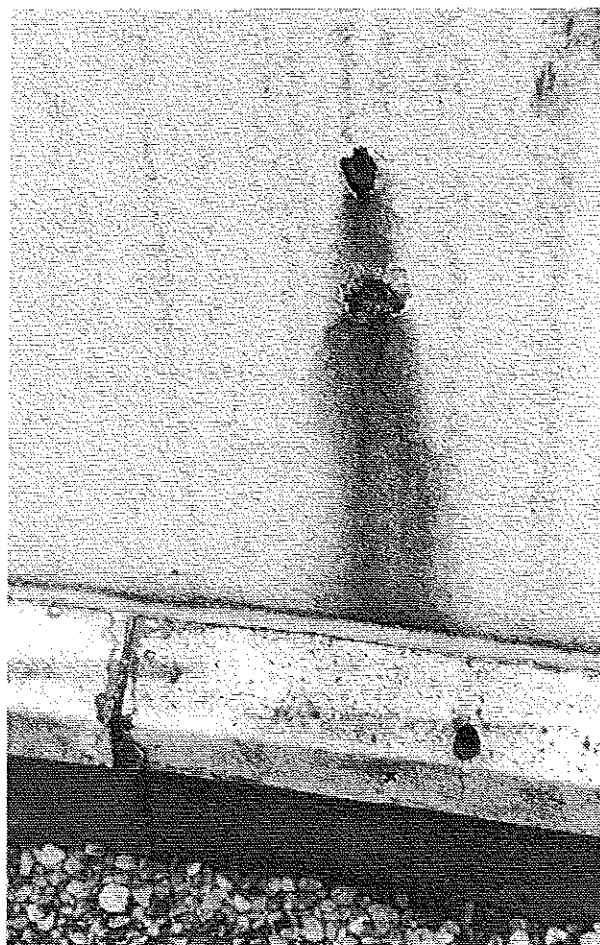
Le désordre décrit ici (voir photo) correspond à la face intérieure d'un voile d'acrotère haut de toiture-terrasse. La présence de deux granulats de pyrite près du parement est à l'origine de l'expansion et de l'oxydation en présence de l'humidité et de l'oxygène de l'air. Cette expansion s'est produite malgré la présence d'un film de peinture plastique ; le composé résultant (géothite) de la décomposition des granulats a provoqué les traînées brunâtres constatées.

Traînées brunâtres résultant de deux granulats de pyrite.
© J. Putatti

La superposition des deux granulats alignés sur une même verticale est fortuite mais a favorisé l'élargissement de la traînée. La décomposition des granulats se poursuivra jusqu'à disparition complète. Le fait que le phénomène se soit produit sur la face intérieure de l'acrotère constitue un élément moins préjudiciable pour la façade.

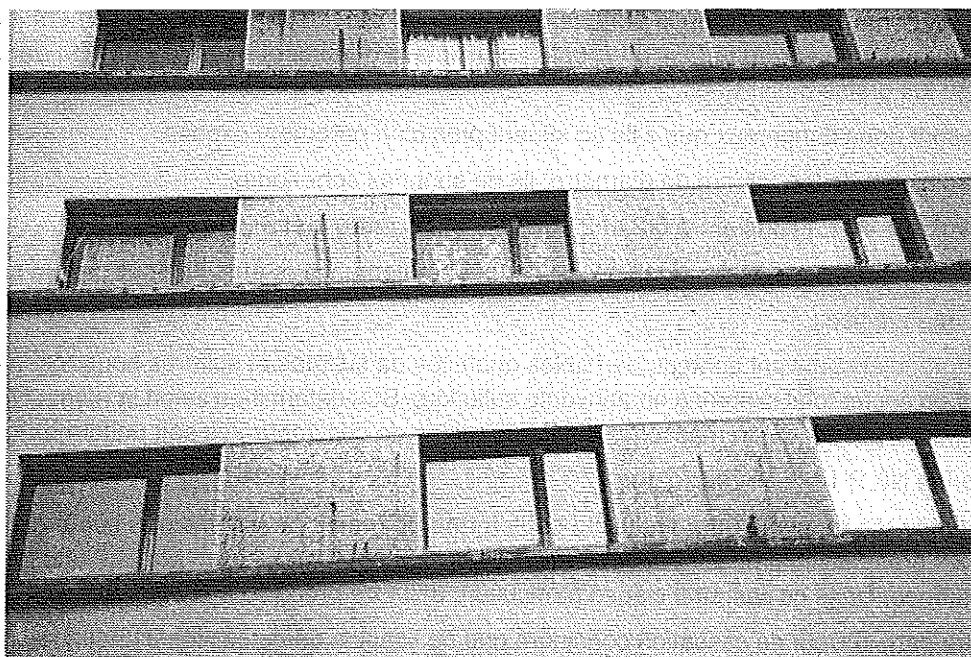
Après plusieurs années apparaissent des traînée verticales de couleur rougeâtre (rouille ?) dont l'origine se situe près du parement (intérieur ou extérieur) d'un voile de façade (acrotère ou allège). La concentration de la tache se situe autour de l'origine du désordre et la répartition est aléatoire.

Traînée de rouille. © J. Putatti

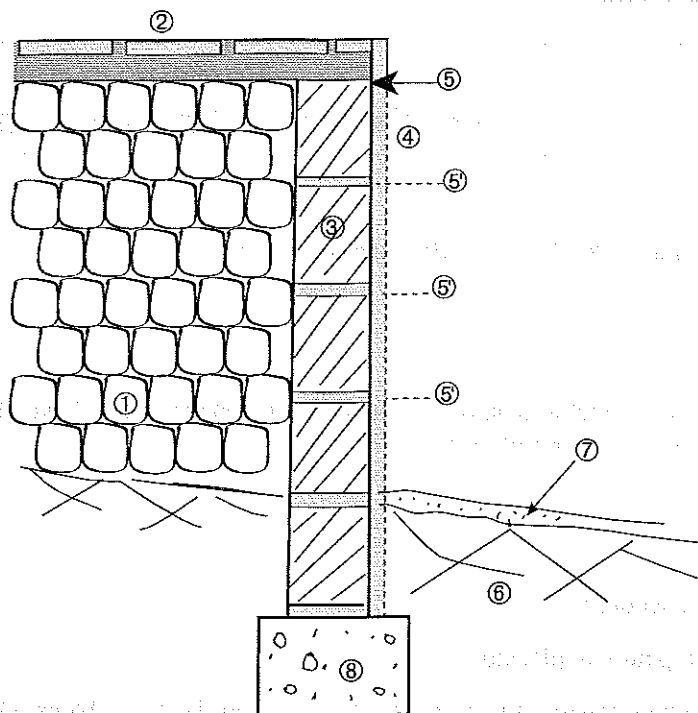
- ① Terre-plein reconstitué (pierres sèches)
- ② Dallages plage (opus)
- ③ Murs blocs béton 0,15 m
- ④ Enduit mortier
- ⑤ Fissures
- ⑥ Terre-plein (niveau initial)
- ⑦ Protection/mortier
- ⑧ Fondation muret

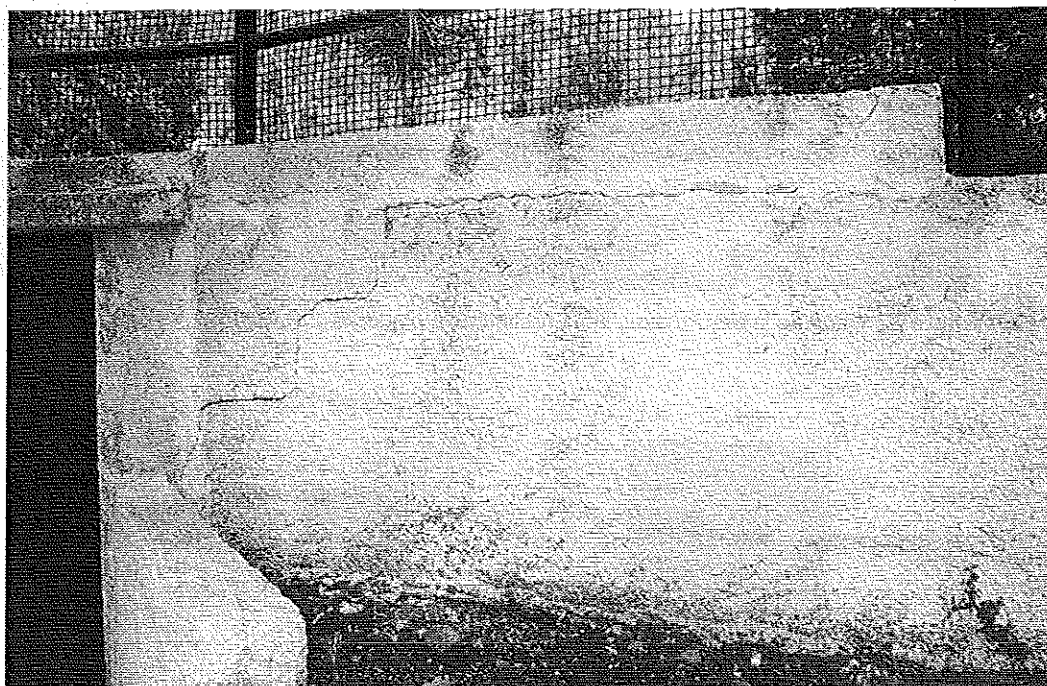
Un muret constitué de blocs de béton de granulats correspond à la limite d'une plage de piscine et se trouve dans l'alignement du mur limitant le local de machinerie de l'installation de piscine ; ce dernier mur est fondé environ 1 m plus bas que le muret sur un sol plus profond et stable (photo 1).

Photo 1 : Vue d'ensemble muret limite de plage piscine et entrée local machinerie. © J. Putatti

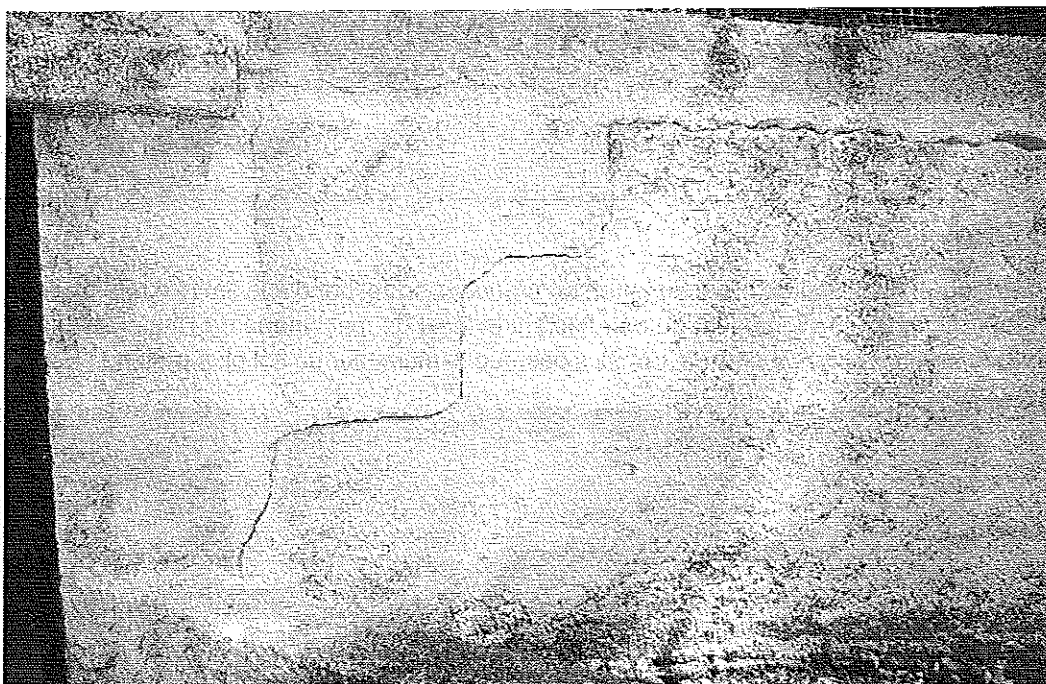
Des fissures se manifestent dans le muret près du local machinerie. La fissure correspond :

- à l'appui du dallage de la plage sur le muret ;
- à la découpe des joints de blocs (fissure en « escalier ») (photo 2).

Photo 2 : Tracé de la fissure dans le muret limite de plage. © J. Putatti

Les causes des fissurations résultent de tassements différentiels des fondations, d'une part du muret limitant la plage de piscine fondé superficiellement bien que très peu chargé, mais sur une argile sujette à dessiccation et à gonflement, et d'autre part, à un ouvrage (local machinerie) qui, du fait de sa hauteur, est fondé à environ 1 m plus bas que le précédent.

Compte tenu de la nature des sols de fondation, les réparations des fissures ne pourront être que limitées dans le temps et risquent de réapparaître, notamment lors des périodes de sécheresse prolongées.

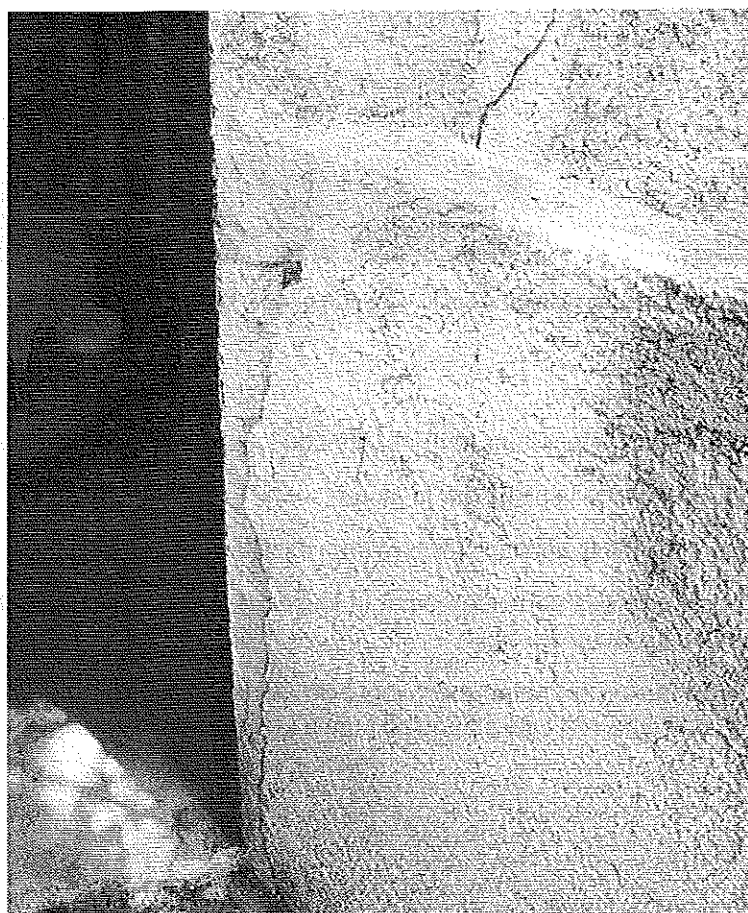
Cette fissure se poursuit verticalement à la liaison du mur du local machinerie avec un mur en retour (accès au local) (photo 3).

La poussée du terrain (remblai) a provoqué le déplacement du mur en retour vers l'extérieur. D'autre part, la fissure verticale se poursuit dans le dallage.

Photo 3 : Fissure verticale entre mur local machinerie et mur en retour (accès au local). © J. Putatti

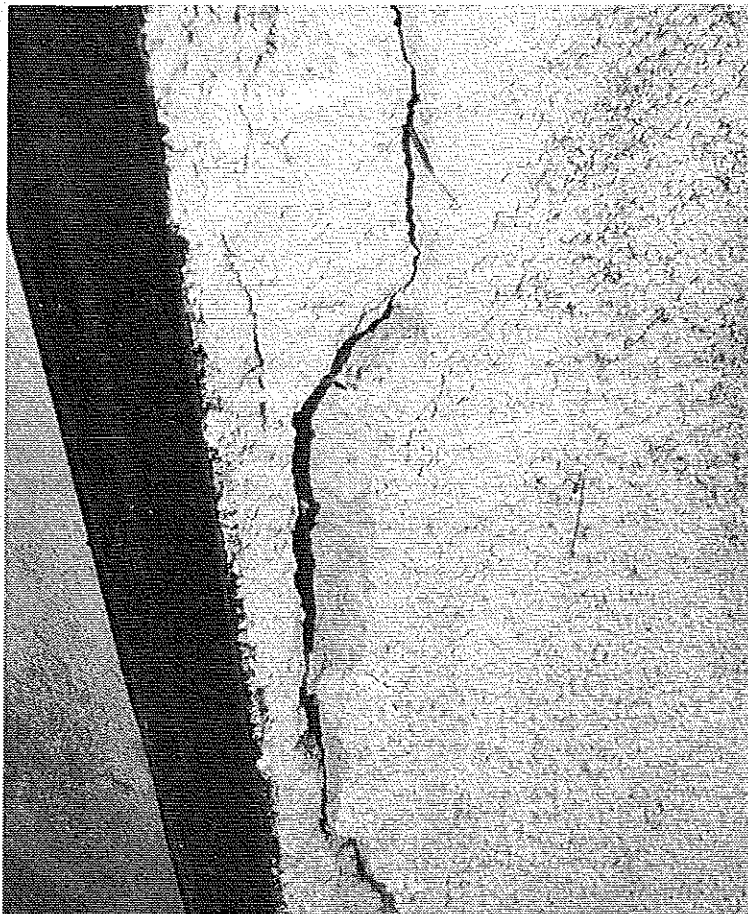
Le même problème se retrouve avec le mur en retour qui constitue, sur une hauteur de 1 m environ, le soutènement d'un remblai. Une fissure de décollement (photo 4) dont l'ouverture est variable (5 à 10 mm) comporte un arrachement de l'enduit.

D'autre part, la liaison du muret en retour avec le mur du local correspond à une liaison par « collage » entre les deux maçonneries, les deux murs n'étant pas perpendiculaires.

Le décollement correspond au tassement différentiel des deux parties de mur et à la poussée exercée par le massif remblayé sur le mur en retour.

Photo 4 : Détail fissure verticale entre mur local et mur en retour.

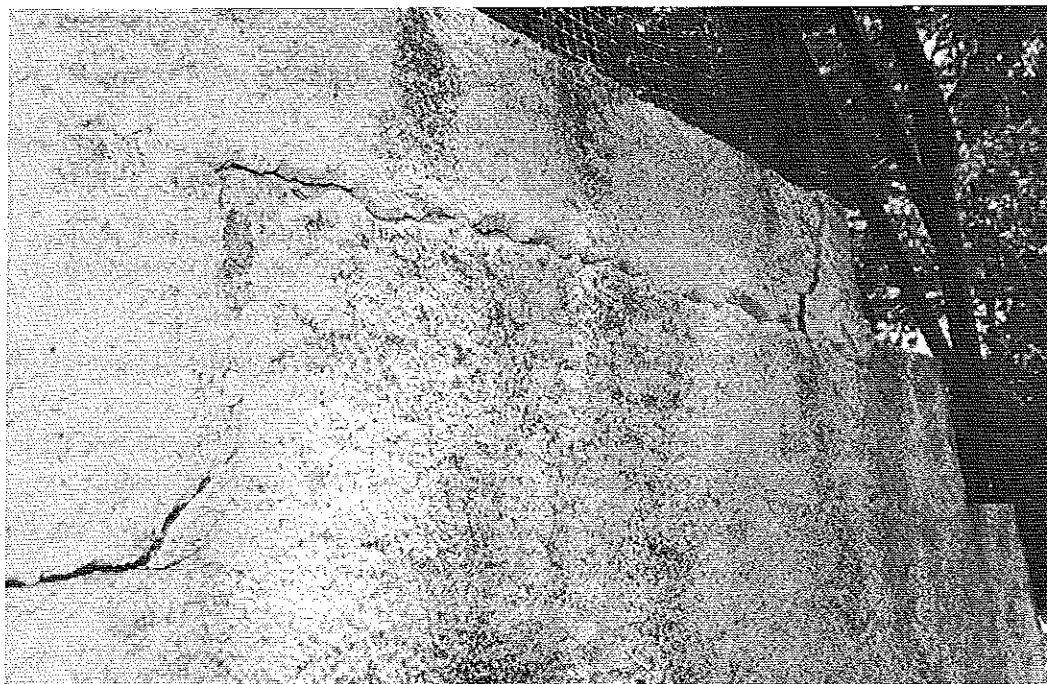
La partie supérieure du muret (photo 5) correspondant à la fissure entre le dallage de plage et le muret comporte un éclatement de l'enduit au droit de la fissure.

Photo 5 : Détail fissure horizontale entre dallage plage et muret, partie supérieure. © J. Putatti

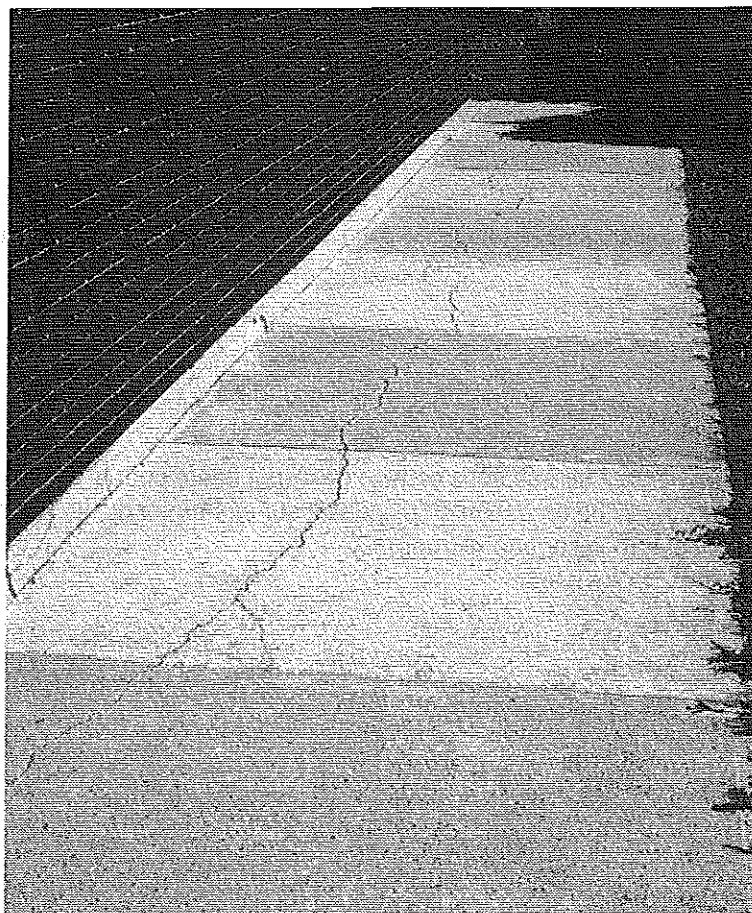
Un dallage sur terre-plein coulé par éléments alternés (de l'ordre de 1 m de largeur) pour diminuer les effets du retrait, présente une fissuration longitudinale importante se situant dans la zone centrale (cf. photo 1).

La fissuration, dont la direction générale est longitudinale, n'est pas rectiligne. La largeur de la fissure est variable (entre 5 et 10 mm).

Photo 1 : Fissuration longitudinale d'un dallage extérieur. © J. Putatti

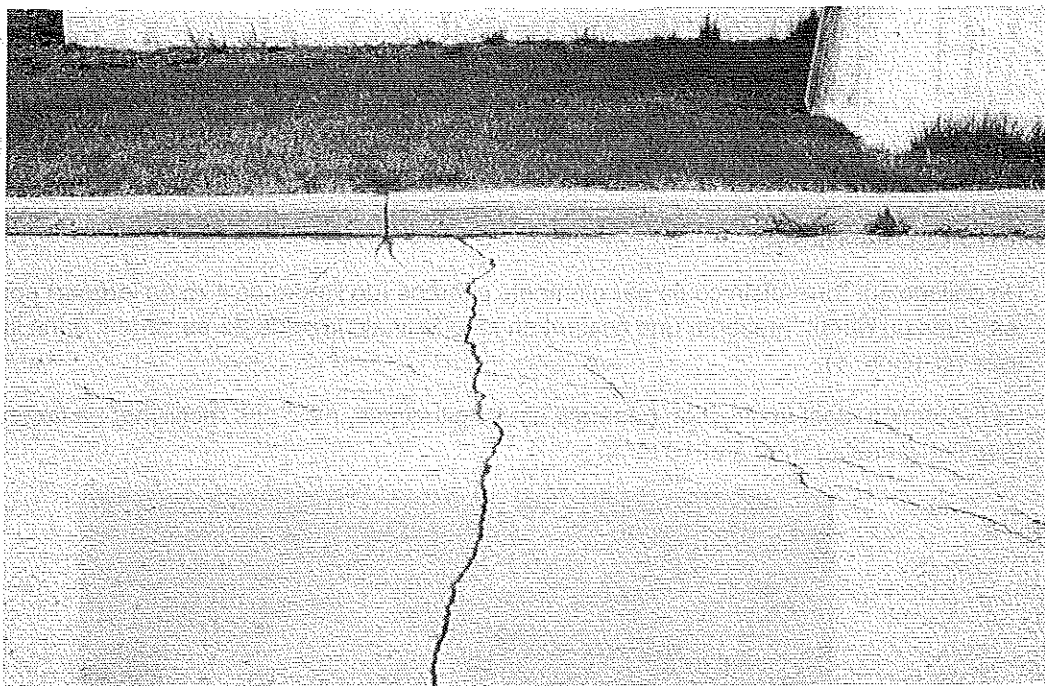
Dans d'autres cas (cf. photo 2), le dallage ne comporte pas de joints de fractionnement pour le retrait. La fissuration due à ce dernier crée la fissure qui est de l'ordre de 1 cm, souvent accentuée par les phénomènes de température (retrait thermique). Si le sol sous-jacent gonfle sous l'effet du gel, des fissures se créent d'une façon anarchique dans toutes les directions.

Photo 2 : Fissuration transversale (principale) et longitudinale (secondaire) d'un dallage extérieur.
© J. Putatti

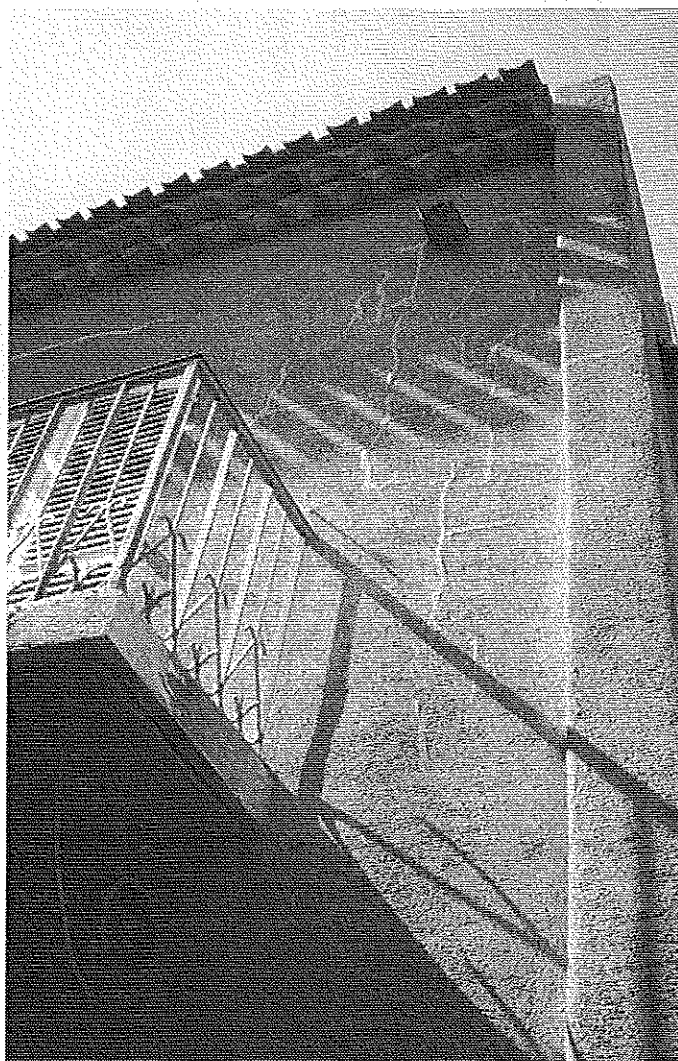
- Réparation de fissures d'enduit type monocouche et à distribution anarchique, à l'aide de mastics souples colorés.
- Réparation d'une fissure verticale qui s'est créée au droit d'un décrochement de niveau.

Réparation de fissures anarchiques. © J. Putatti

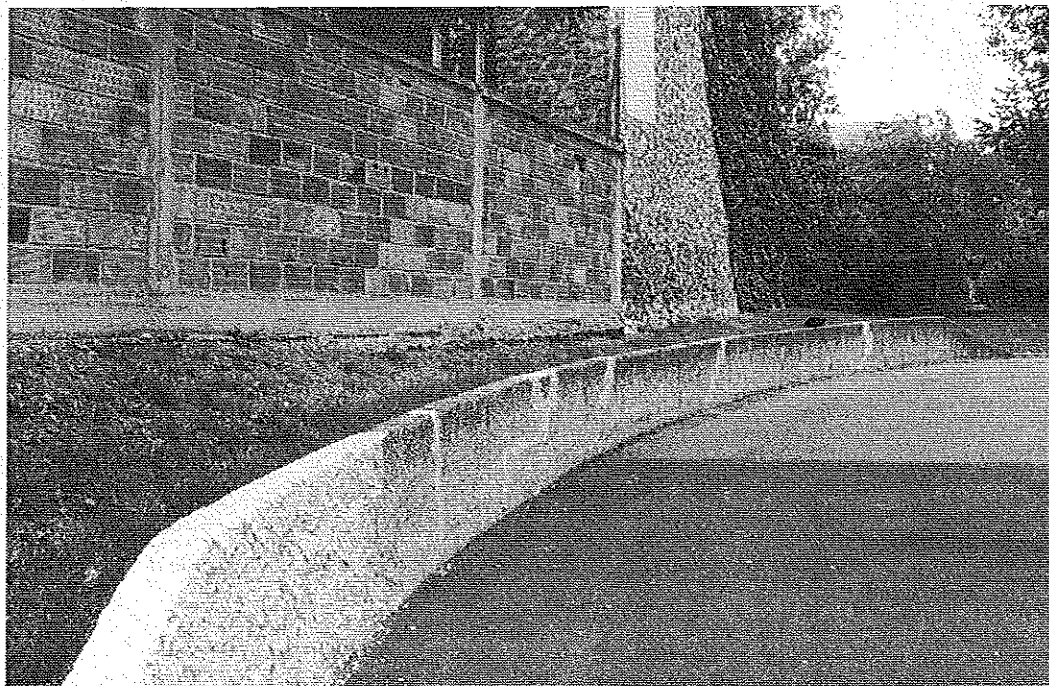
Photo 1 : Situation après désordre. Une rampe d'accès à un parking en sous-sol est construite en limite de propriété en contrebas de la fondation du mur de clôture. © J. Putatti

Les désordres proviennent de la construction sur la parcelle voisine d'un ensemble immobilier comprenant plusieurs immeubles desservis pour les garages en sous-sol par une rampe circulaire dont le tracé s'établit dans la zone de jonction clôture-pignon à moins de 1,00 m du mur de clôture et le niveau (pour la rampe) à 0,90 m de la base de la longrine du mur de clôture.

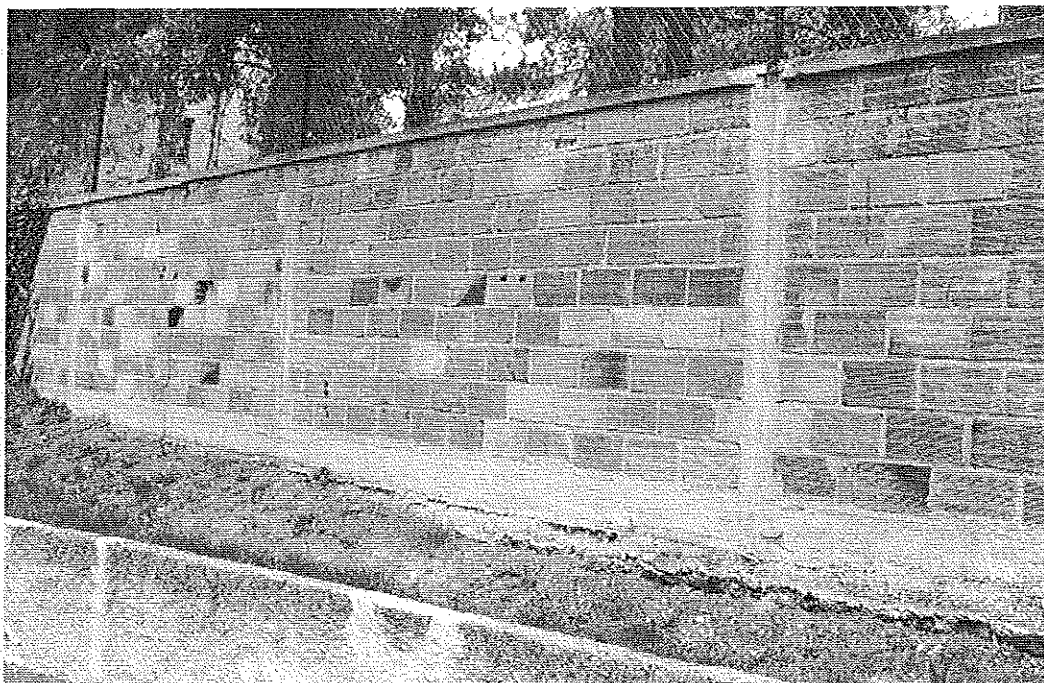
Photo 2 : Partie amont du mur de clôture. Partie basse et semelle déchaussée côté propriété voisine.
© J. Putatti

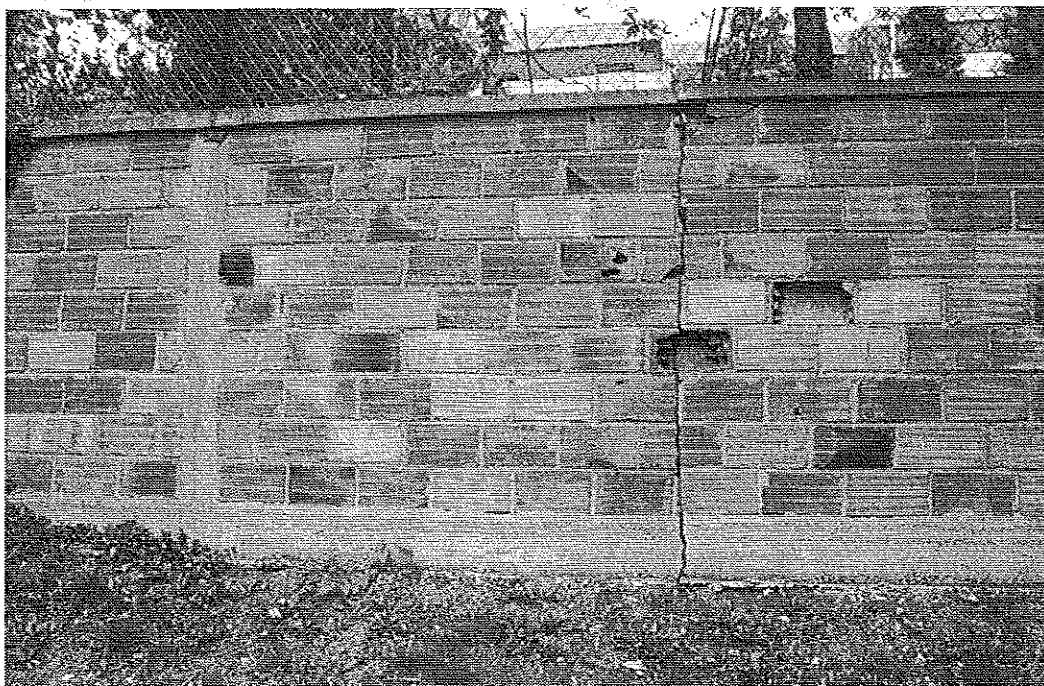
- Fissure verticale affectant le couronnement du mur en béton, le mur de clôture en briques creuses, la longrine de fondation (photo 3). Il semble que la partie amont du mur de clôture a tassé par rapport à la partie comprise entre la fissure et le pignon.

Photo 3 : Fissure verticale dans le mur de clôture concernant la partie en briques, la longrine de fondation et le couronnement. © J. Putatti

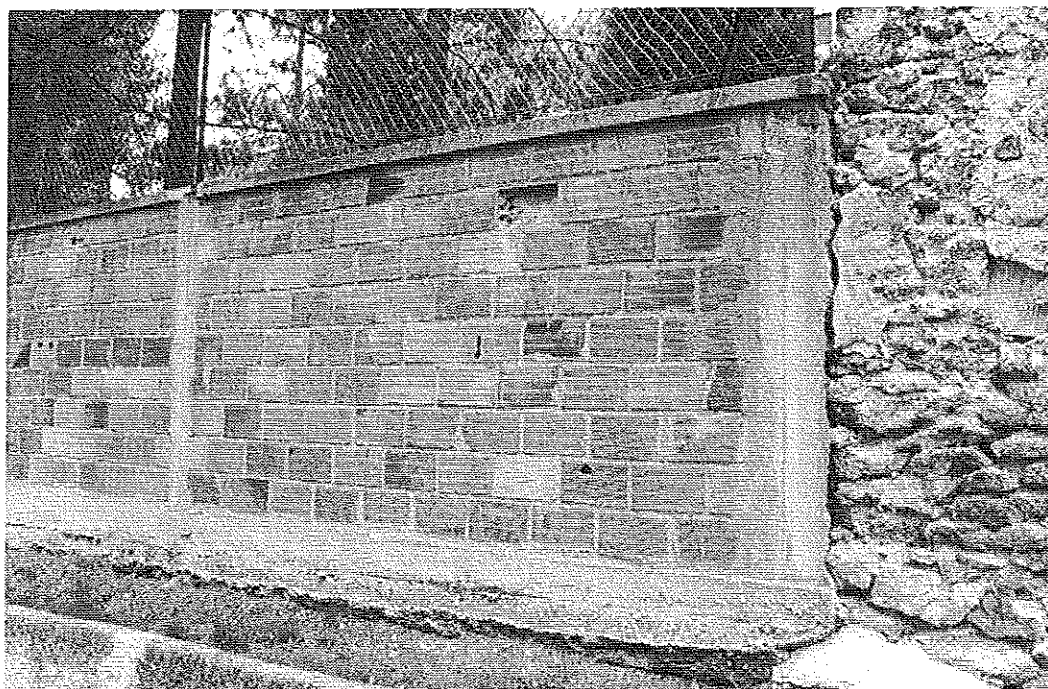
- Longrine basse complètement dégarnie sur au moins deux travées. Le gros béton de la semelle est complètement apparent côté rampe (photos 4 et 5).
- Fissure importante (plusieurs centimètres de largeur) avec déplacement du mur de clôture (poteau BA) vers le fonds voisin (photos 6 et 7). Risque de déversement côté copropriété (fig. 1 - Situation au moment des constatations et fig. 2 - Situation après travaux, fiche Solutions du même thème).

Photo 4 : Raccordement du mur de clôture avec le mur pignon. Fissure de rupture. Déchaussement de la fondation. © J. Putatti

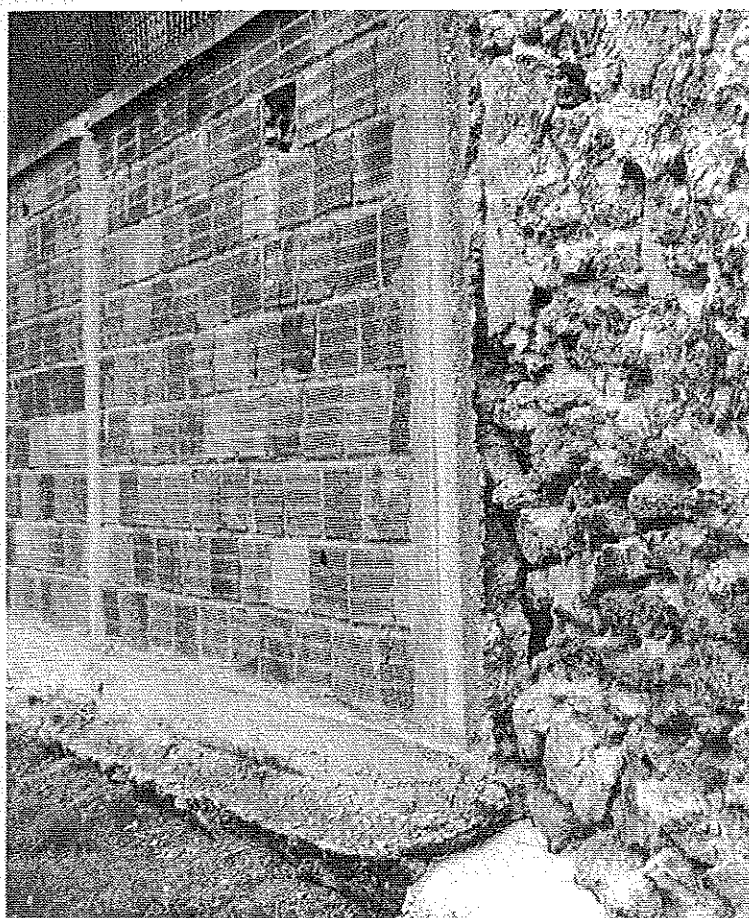
Photo 5 : Vue latérale de la jonction. Noter le devers du mur de clôture et la fondation déchaussée. © J. Putatti

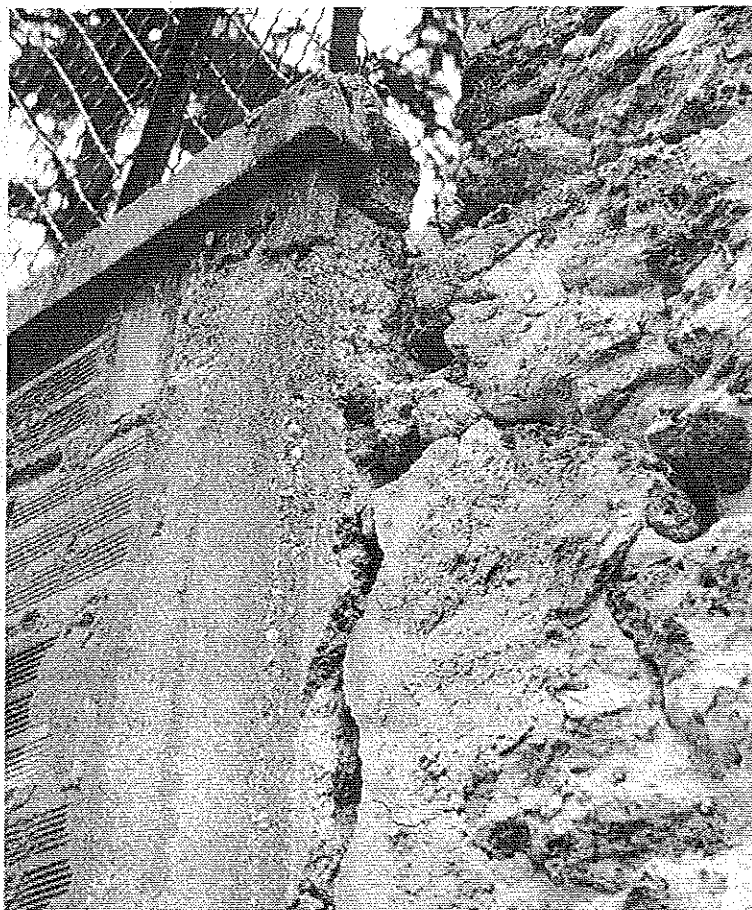
Photo 6 : Détail du joint clotûre/ pignon. Partie supérieure. © J. Putatti

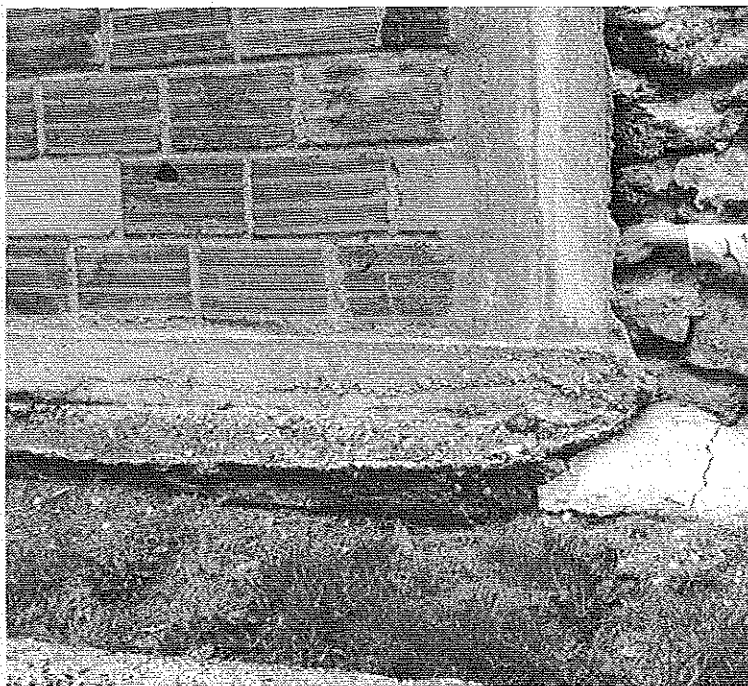
Photo 7 : Détail joint/fondation. Partie basse :
 – déplacement latéral du mur ;
 – mur béton fondé (fondation déchaussée). © J. Putatti

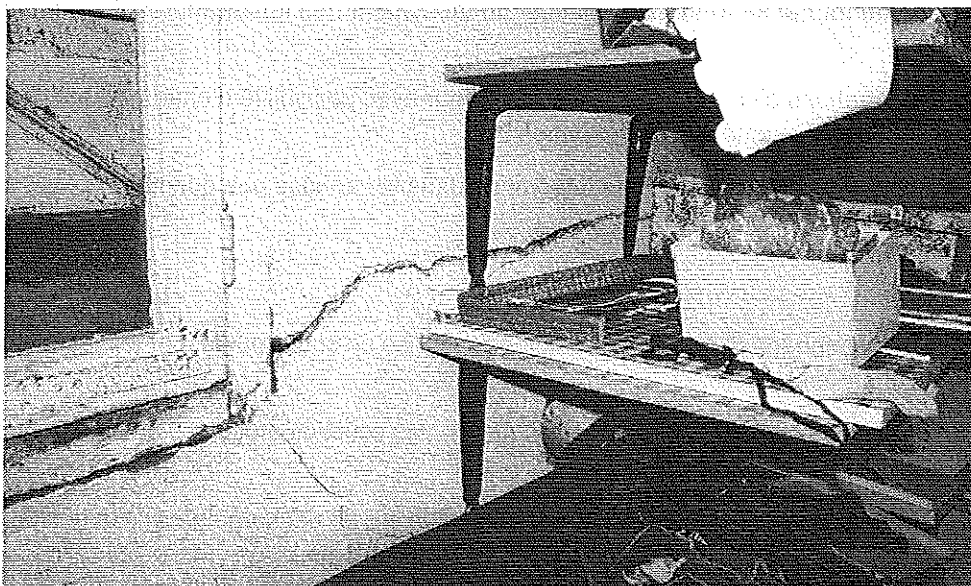
De très importantes fissures se sont produites dans un mur de façade semi-enterré (fissures de 2 à 3 cm d'ouverture, cf. photo 1).

Photo 1 : Fissure longitudinale à la base de la baie (niveau mi-enterré). © J. Putatti

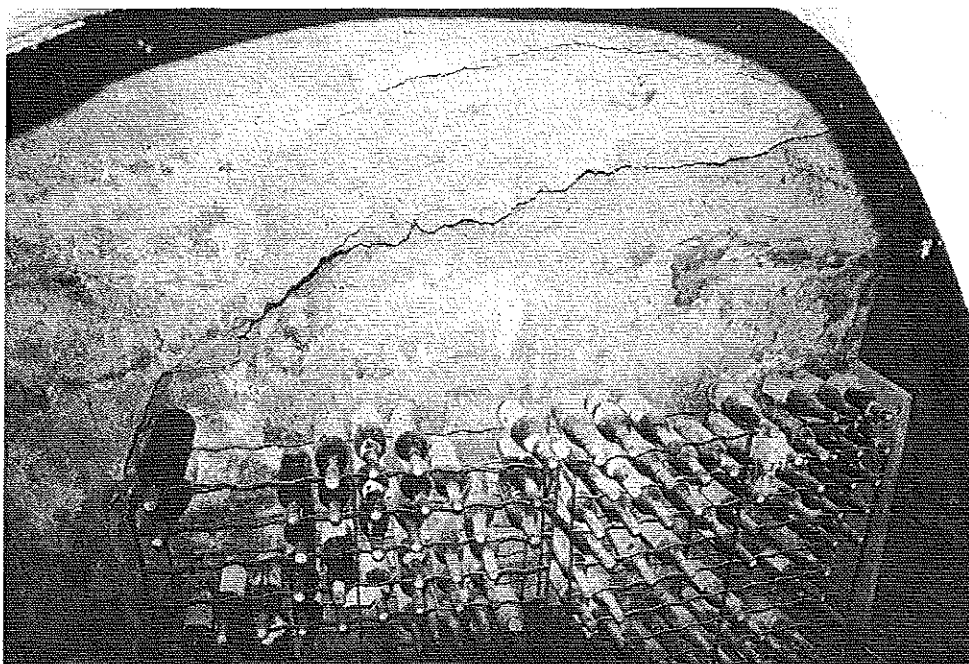
La situation de ce mur en sous-sol est encore plus inquiétante (cf. photo 2) car elle correspond à une rupture nette du mur dans sa partie cave-infrastructure.

Photo 2 : Rupture du mur (effet voûte), niveau de cave. © J. Putatti

La partie centrale s'est effondrée avec une rupture de plusieurs décimètres, un déplacement latéral de la partie inférieure du mur (cave voûtée) et désorganisation de la maçonnerie dans la zone de rupture.

L'ensemble après rupture est en équilibre instable.

Des sondages préalables déterminant la nature des couches profondes et leurs caractéristiques de portance sont nécessaires.

La situation précaire résultant de la formation d'un arc de décharge nécessite des précautions particulières afin d'éviter l'accentuation des désordres actuels.

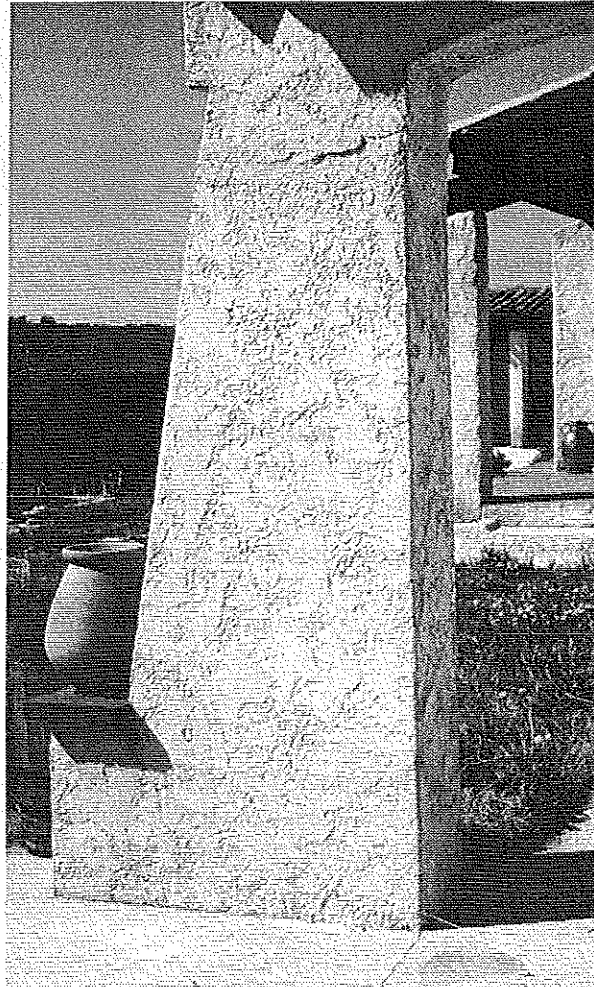
Un poteau en maçonnerie support d'une avancée de toiture dans une villa varoise présente à sa partie supérieure une fissure de rupture sur la totalité de sa section avec un très léger déplacement occasionnant le décollement d'un enduit appliqué en réparation (photos 1 et 2).

Photo 1 : Ensemble du poteau support. © J. Putatti

La rupture de la maçonnerie est consécutive à un tassement du sol de fondation constitué d'une couche d'argile indéfinie (en épaisseur) et soumise à des alternances d'humidité et de sécheresses successives (ancienne terre de culture à vignes).

La reprise des fissurations a permis de réparer le désordre esthétique. Ce type de désordre n'a pas de solution définitive, les périodes de sécheresse étant plus rapprochées depuis quelques années. D'autre part, la faible charge relative apportée par ce point d'appui ne nécessitait pas *a priori* une fondation profonde.

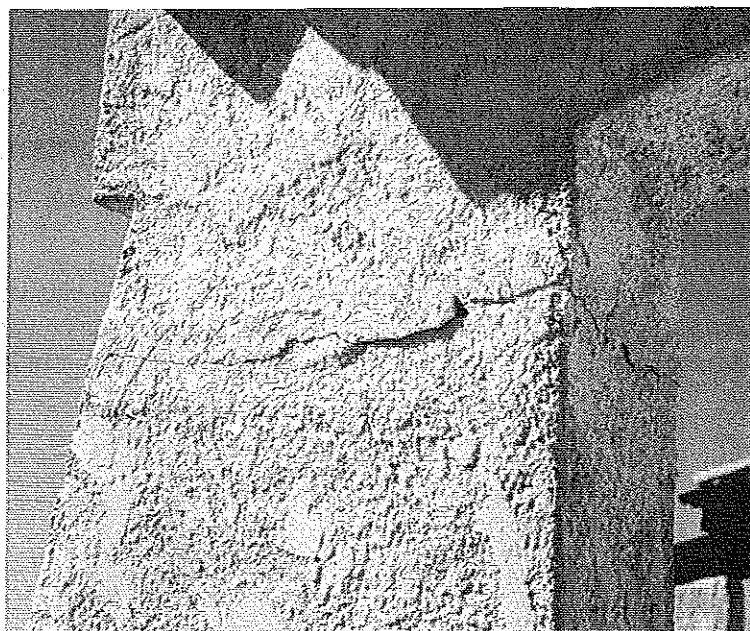
Photo 2 : Détail fissure ; décollement de l'enduit. © J. Putatti

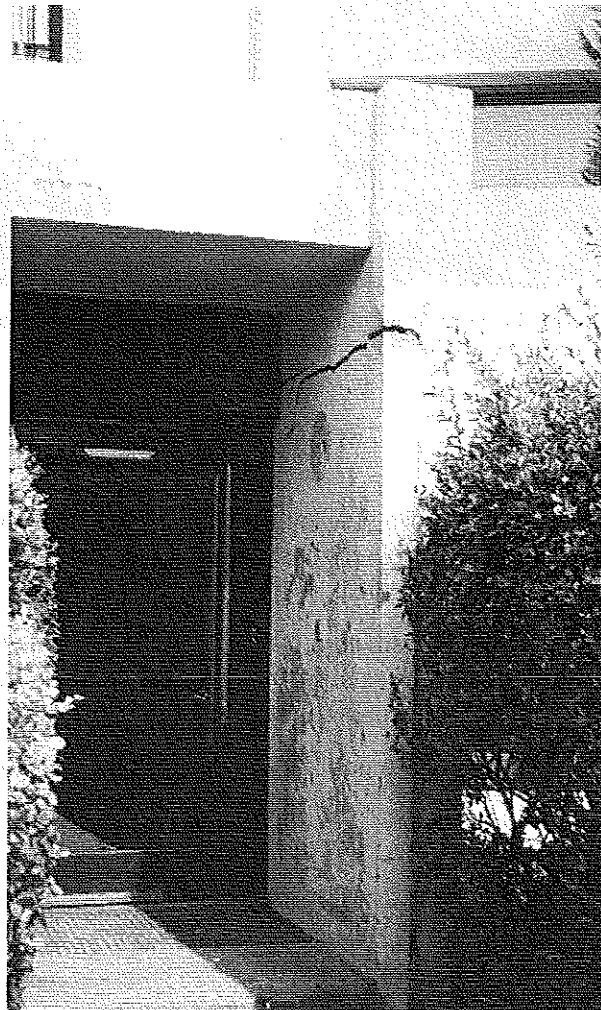
Le désordre par fissuration importante d'un voile porteur (ouverture > 25 mm) concerne une entrée d'immeuble (photo 1) située en avancée de la façade, formant sas.

Photo 1 : Entrée de l'immeuble (en avancée de façade).
Fissure dans le mur en retour. © J. Putatti

L'examen de la fissure montre que c'est la partie inférieure du voile qui a subi un tassement important du sol. En effet, le voile affecté par la fissure est doublé par un voile extérieur séparé du premier par un joint de structure.

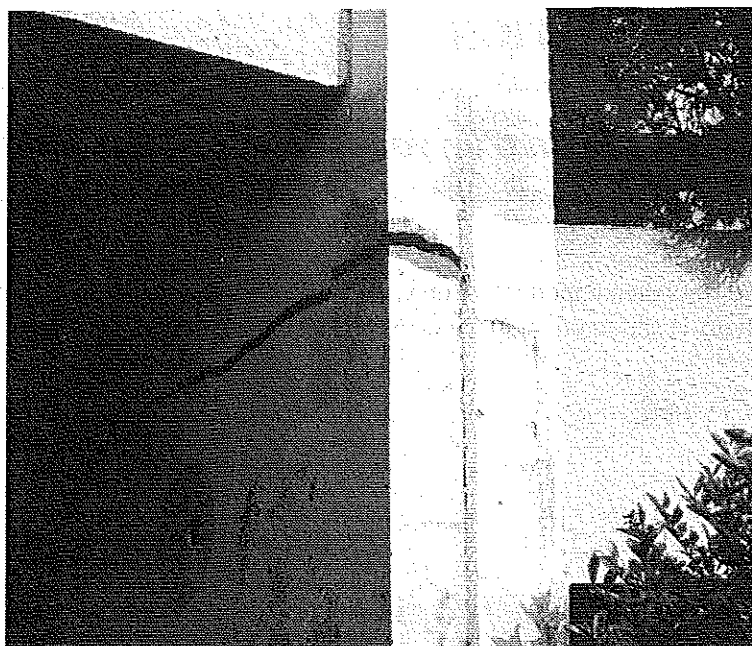
La partie haute du sas d'entrée n'a pas subi de déplacement. Un examen attentif du mastic de calfeutrement du joint dans le parement « façade » des deux tranches de voile montre un cisaillement (plis à 45°) dans le mastic dans la zone située au-dessous de la fissure (photo 2).

Photo 2 : Détail fissure (ouverture > 25 mm). Noter la présence d'un joint de structure. © J. Putatti

Le voile fissuré séparé par le joint de structure n'a probablement pas de fondation. Le terrasse sur entrée n'ayant pas subi de désordre, il est également probable que la butée supérieure constituée par le voile côté droit a contribué à assurer sa stabilité.

En tout état de cause, la réparation ne peut être envisagée qu'après détermination exacte de la cause du désordre.

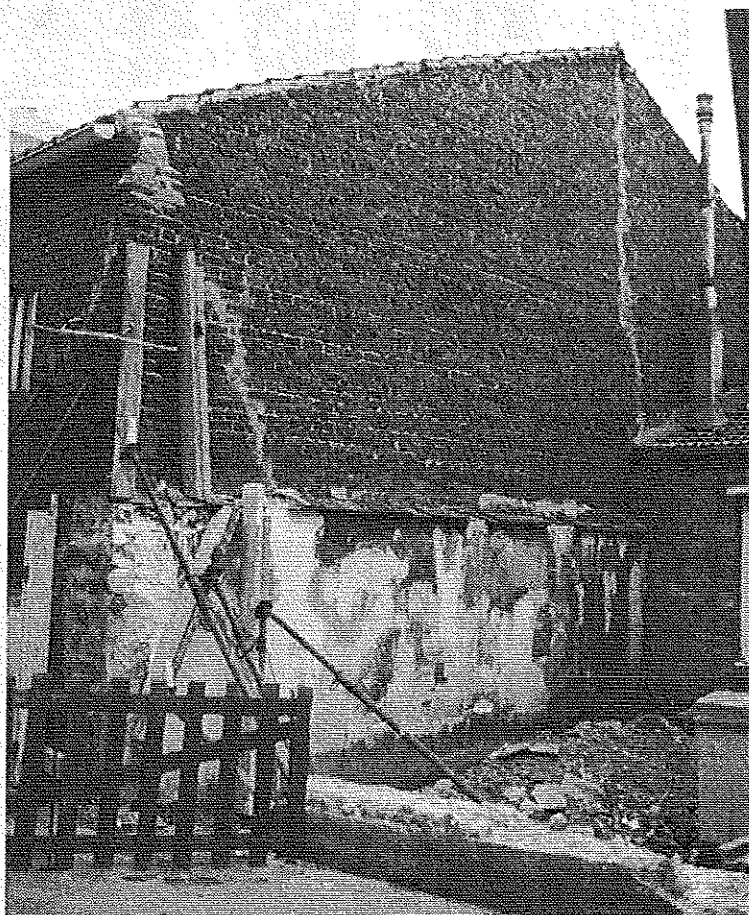
Un atelier comportant un pignon en maçonnerie de briques pleines est le siège de fissurations verticales ou inclinées sur la verticale (photos 1, 2 et 3).

Photo 1 : Ensemble pignon. Fissure verticale au droit du faîtage.
Fissures d'angles sur pignon et façade inclinées sur la verticale.
© J. Putatti

La partie basse du pignon correspond à un ancien mur mitoyen en maçonnerie grossière hourdée au plâtre (couronnement par tuiles plates sur photo 1).

Les désordres risquent de s'accroître (présence d'étais provisoires pour bloquer le tassement en cours), la *reprise en sous-œuvre* par parties alternées avec constitution d'une fondation descendue sur un sol plus profond de portance satisfaisante a permis de stopper le désordre.

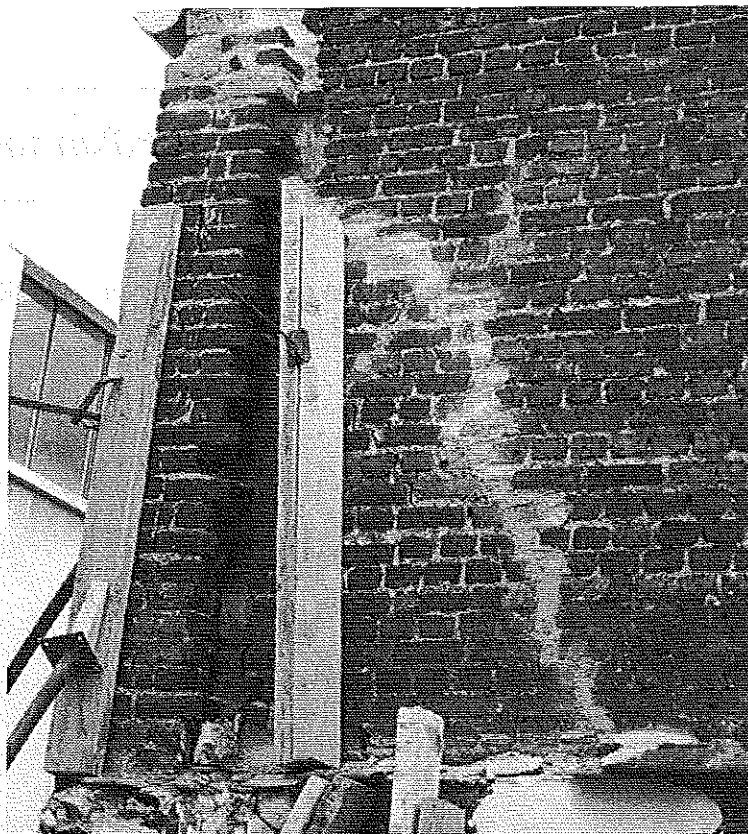
Photo 2 : Détail angle côté pignon. © J. Putatti

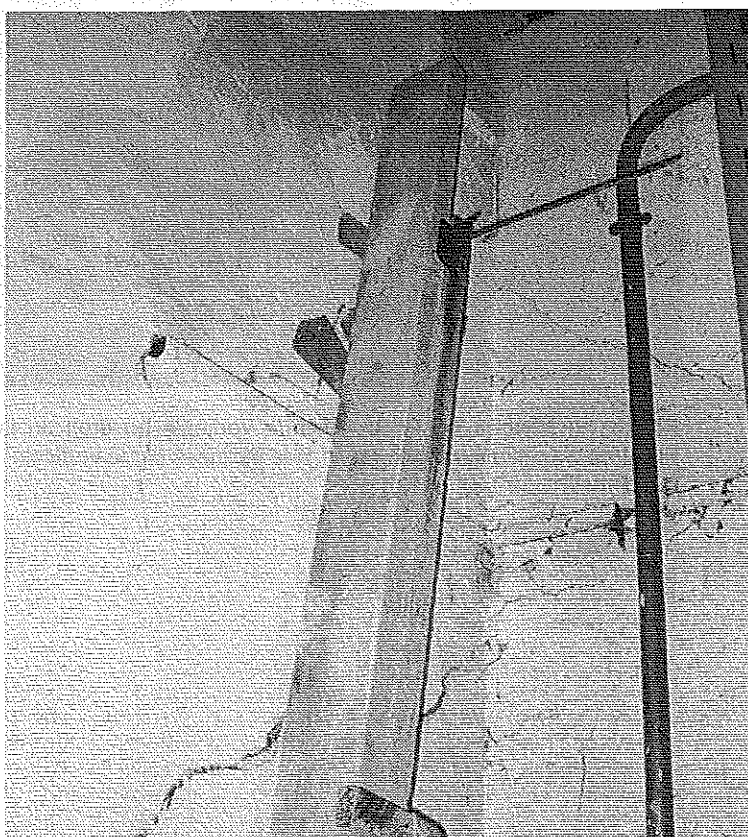
Photo 3 : Angle pignon-façade. Vue intérieure. Fissure + étaielement.
© J. Putatti

Les fissures ont été colmatées sur la face extérieure par un mortier de ciment. Des étais à caractère symbolique ont été mis en place à l'extérieur au droit de l'angle pignon-façade.
