Fiches Pathologie

Danièle Dirol - Jacques Holveck - Jacques Putatti

Mars 2004

ÉDITIONS WEKA

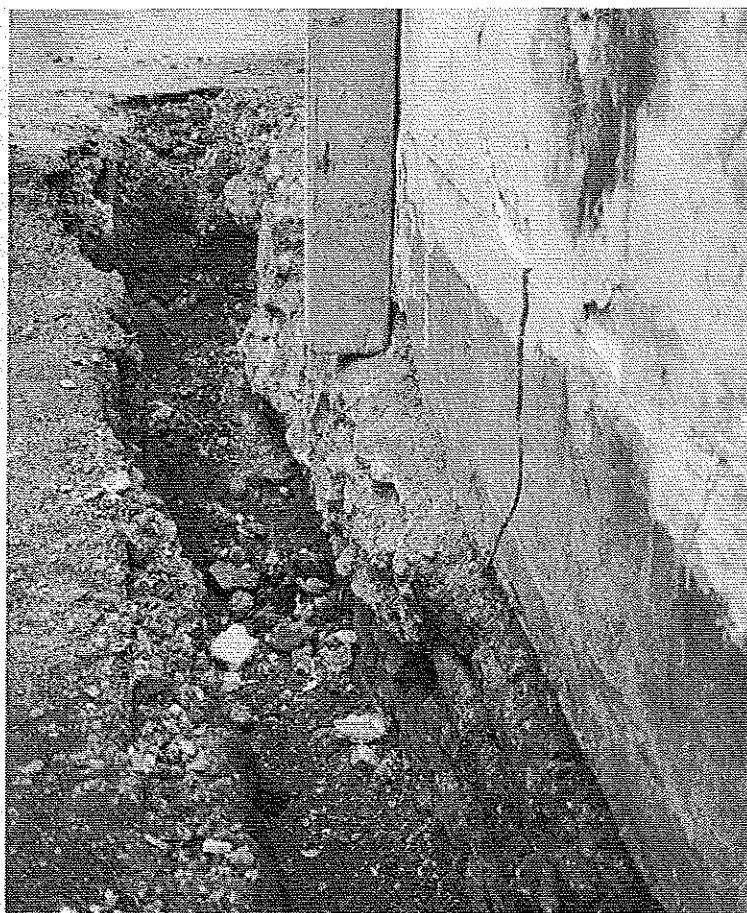
La fissure d'angle du mur en briques pleines se poursuit dans cet ancien mur pour réapparaître ouverte en partie basse de ce vieux mur (photos 4 et 5).

Photo 4 : Partie basse du mur (ancien mitoyen). Présence d'une fissure ouverte ($\geq 0,01$ m). Dégagement des fondations du pignon et de l'angle façade. © J. Putatti

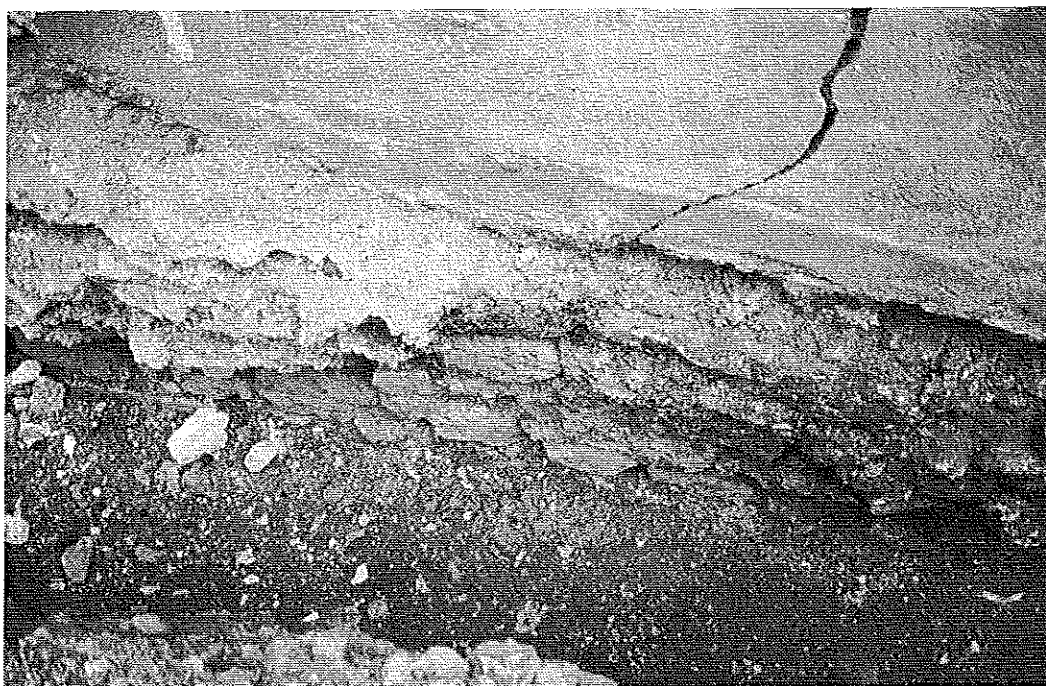
Photo 5 : Détail base du mur au droit de la fondation inexistante. © J. Putatti

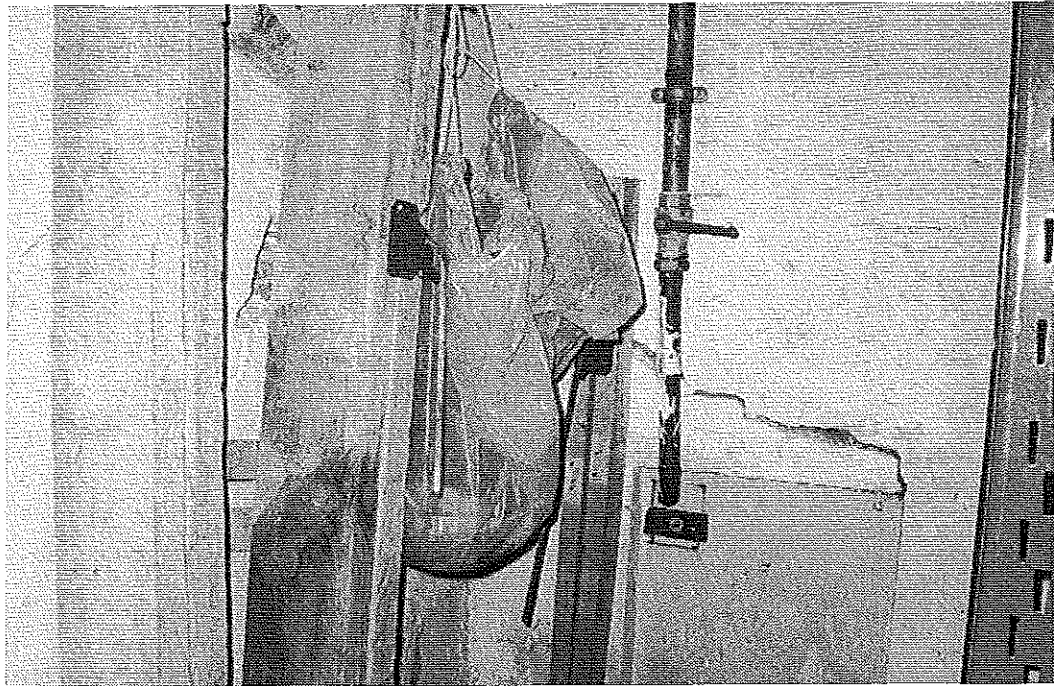
Les fissurations apparues dans le pignon ainsi que dans la façade (photo 6) sont dues à un tassement du sol, principalement localisé dans l'angle du bâtiment. Ceci correspond à la morphologie de ce type de fissure.

- à une insuffisance de fondation ;
- et à des infiltrations résultant des fuites du regard disposé à l'angle du bâtiment.

Photo 6 : Fissuration sur façade (ouverture fissure > 0,01 m). © J. Putatti

Les désordres risquent de s'accroître (présence d'étais provisoires pour bloquer le tassement en cours), la *reprise en sous-œuvre* par parties alternées avec constitution d'une fondation descendue sur un sol plus profond de portance satisfaisante a permis de stopper le désordre.

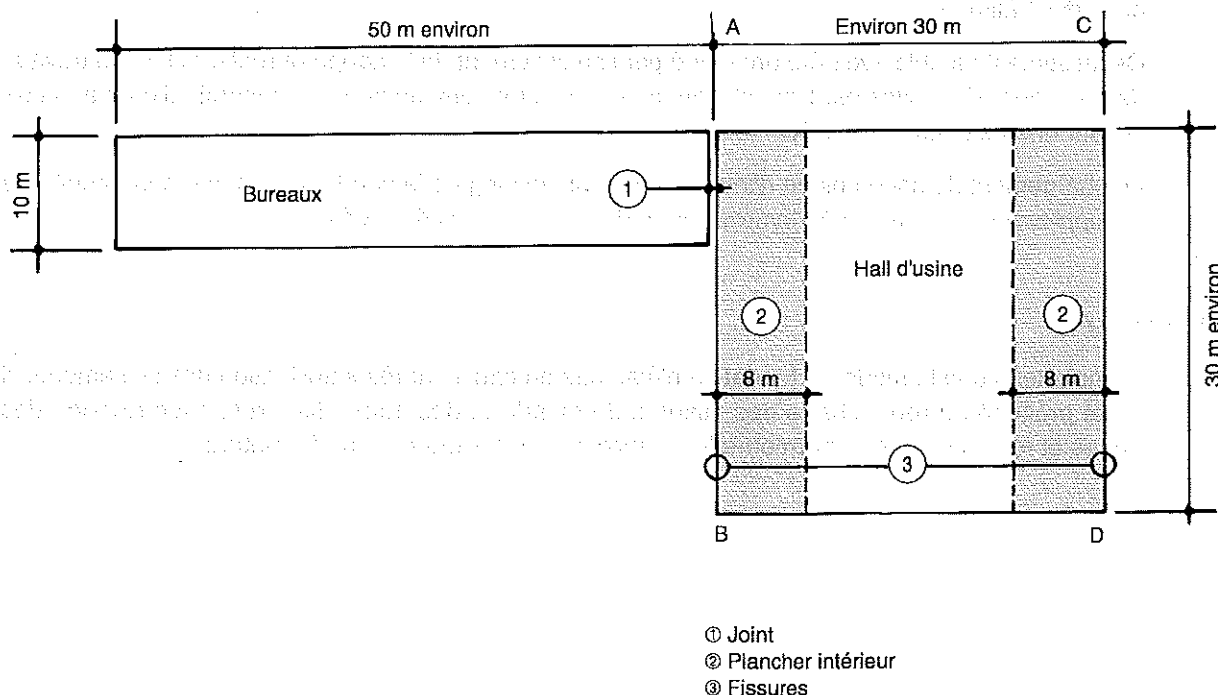
- Fissure à 45° dans l'angle B et dans l'angle D des 2 façades longs pans, ouverture de l'ordre de 5 mm.
- Affaissement d'environ 0,25 m de l'ensemble de la façade côté BD.
- Fissures légères en façade au droit des baies ; difficultés d'ouverture des fenêtres.

Ces désordres, et plus particulièrement les fissures, sont apparues 3 ans après l'achèvement des travaux.

Les désordres correspondent à un tassement d'ensemble se produisant sur et en dehors de l'emprise des bâtiments.

Compte tenu que le mode de fondation n'était pas en cause, après stabilisation des tassements, il a été procédé au rebouchage des fissures de façade et des autres fissures, avec révision des portes et fenêtres pour en permettre les manœuvres d'ouverture et de fermeture.

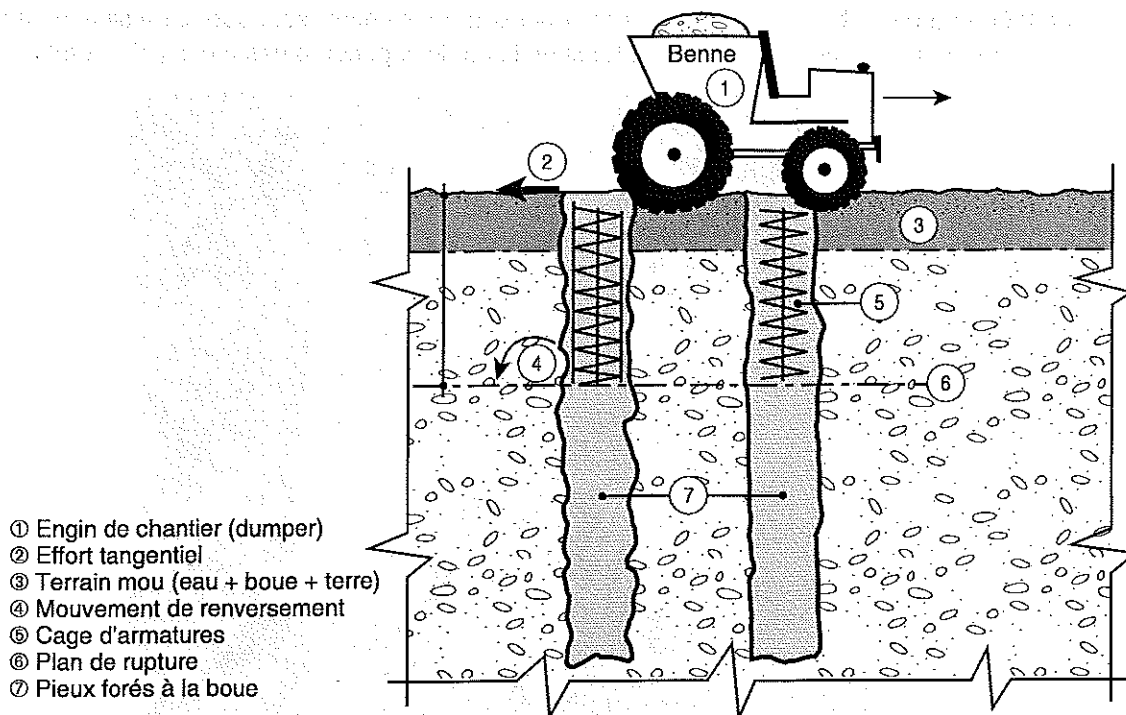
Coupe schématique.

La circulation de ces engins sur une plate-forme très irrégulière, très chargée en boue et en terre avec des points durs constitués par les pieux déjà exécutés peut expliquer la rupture de certains pieux dans une section située à la base des armatures.

Sous l'effet d'une force tangentielle développée par les roues motrices de l'engin, la partie supérieure du fût du pieu se comporte comme une console encastrée dans la zone non armée du pieu, avec effet dynamique dû au patinage dans un sol mou. La rupture sous l'effet du moment développé se produit dans une section dépourvue d'armature (rupture par traction du béton).

Certains pieux étaient cassés à la base des armatures (cf. photo), d'autres dont le béton de la partie supérieure mélangé à la boue de forage étant de mauvaise qualité, se sont rompus lors du terrassement. Certains autres étaient fissurés dans la même zone.

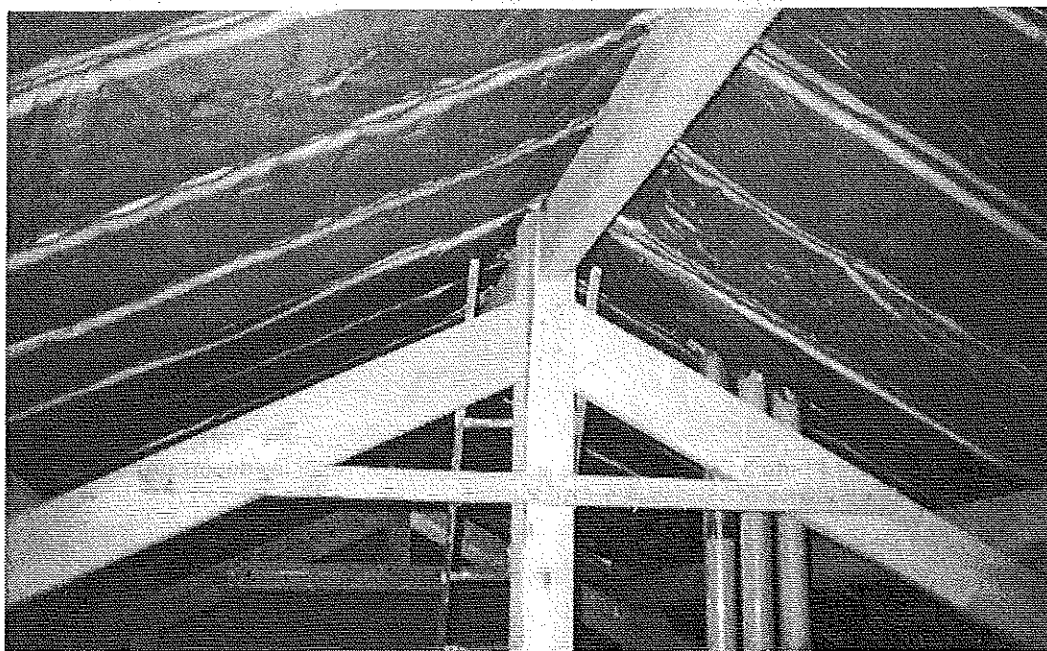
Photo 1 : Vue du comble montrant l'isolation en sous-face (pare-vapeur kraft apparent). © J. Putatti

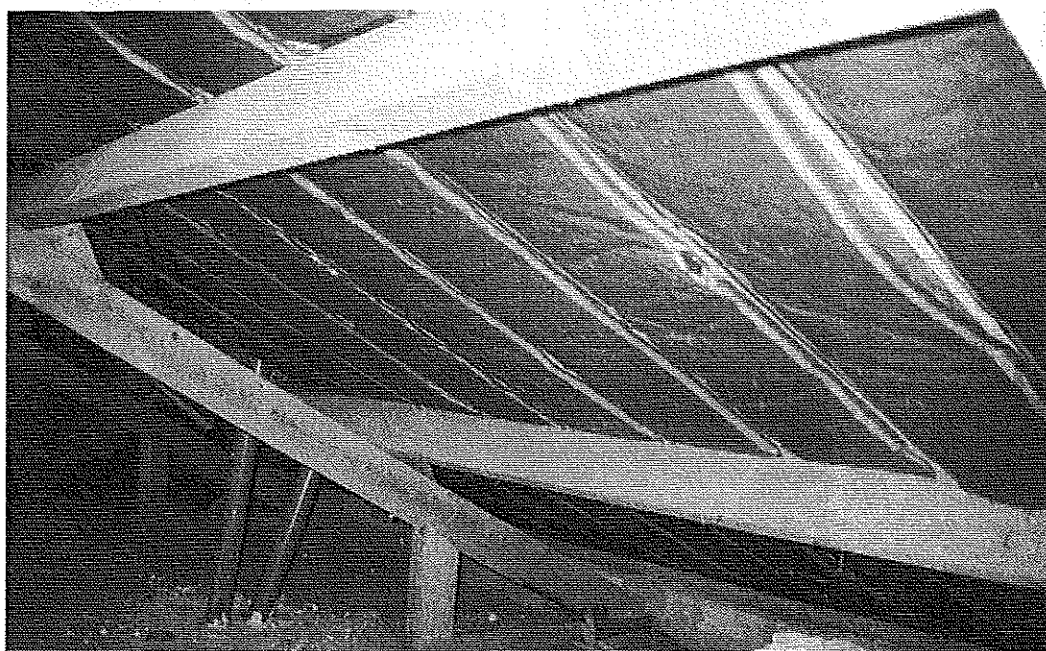
Photo 2 : Vue de la sous-face de couverture, décollement du pare-vapeur. © J. Putatti

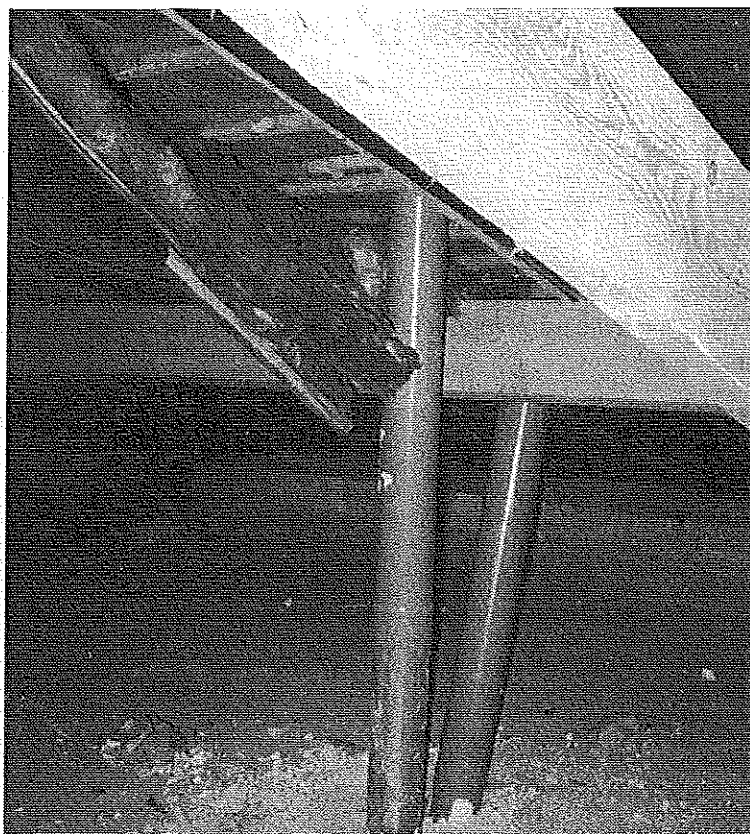
Photo 3 : Bande de laine isolante détachée. Noter les dépôts de poussières et moisissures. © J. Putatti

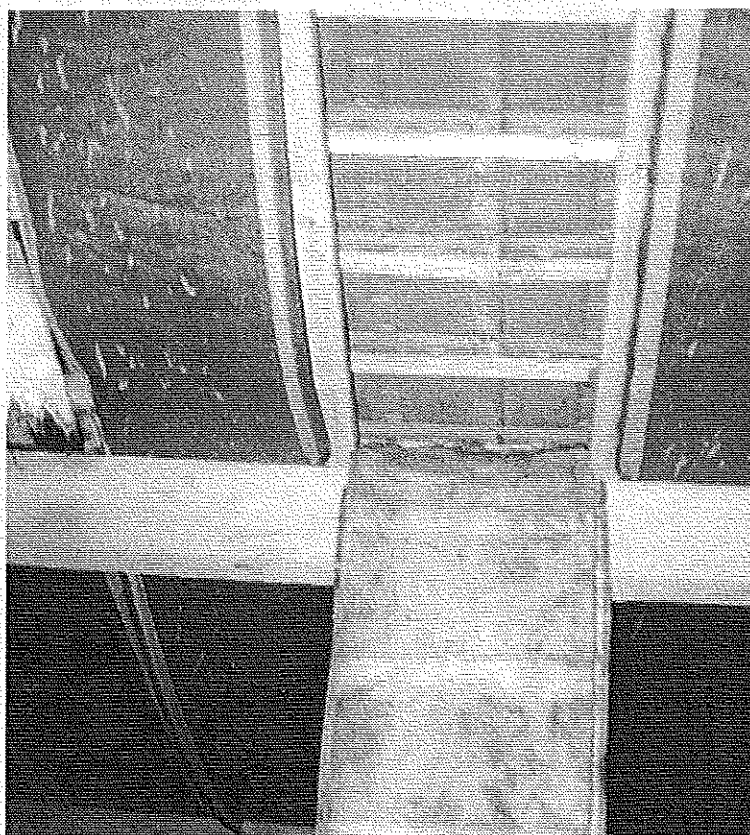
Photo 4 : Bande de laine isolante détachée de la sous-face. Trace des liteaux sur l'isolant. © J. Putatti

- des condensations en sous-face des tuiles et sur les bois de couverture et de charpente avec formation de moisissures (photos 6 à 10) ;
- des décollements des bandes d'isolant (laine minérale livrée en rouleaux avec une face pare-vapeur) ;
- certaines zones (photo 4) sont complètement dégarnies et la bande d'isolant est retombée en laissant apparaître côté isolant les traces des liteaux. D'autres zones (photo 5) présentent le même défaut mais l'isolant est noirci par les moisissures.

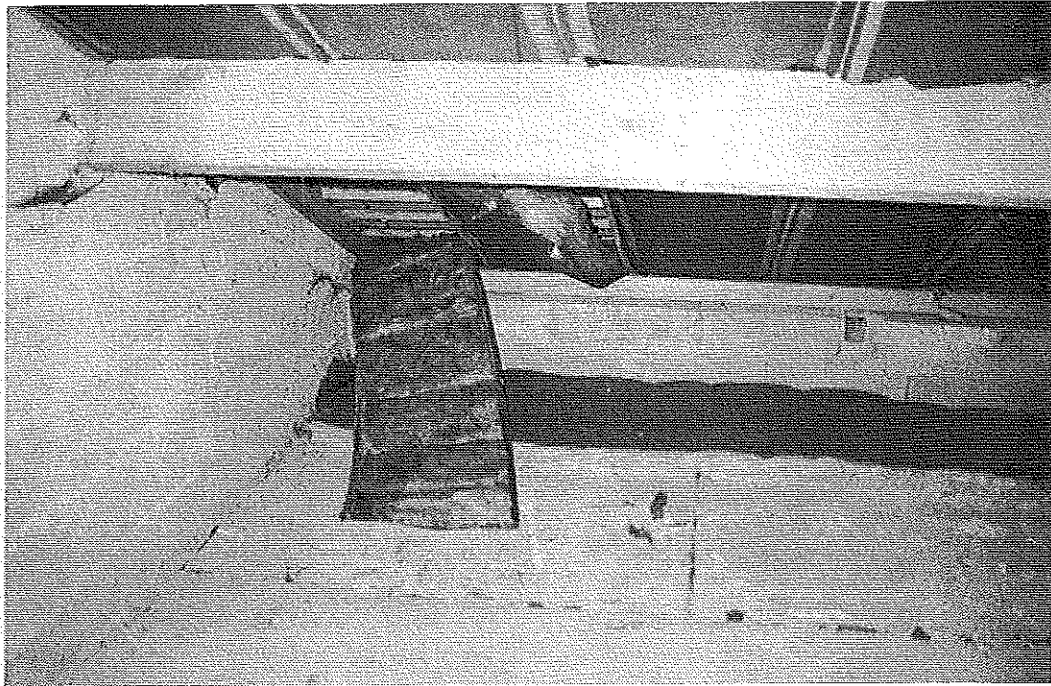
Photo 5 : Bandeau de laine isolante détachée de la sous-face. Marquage des liteaux, noircissement de l'isolant. © J. Putatti

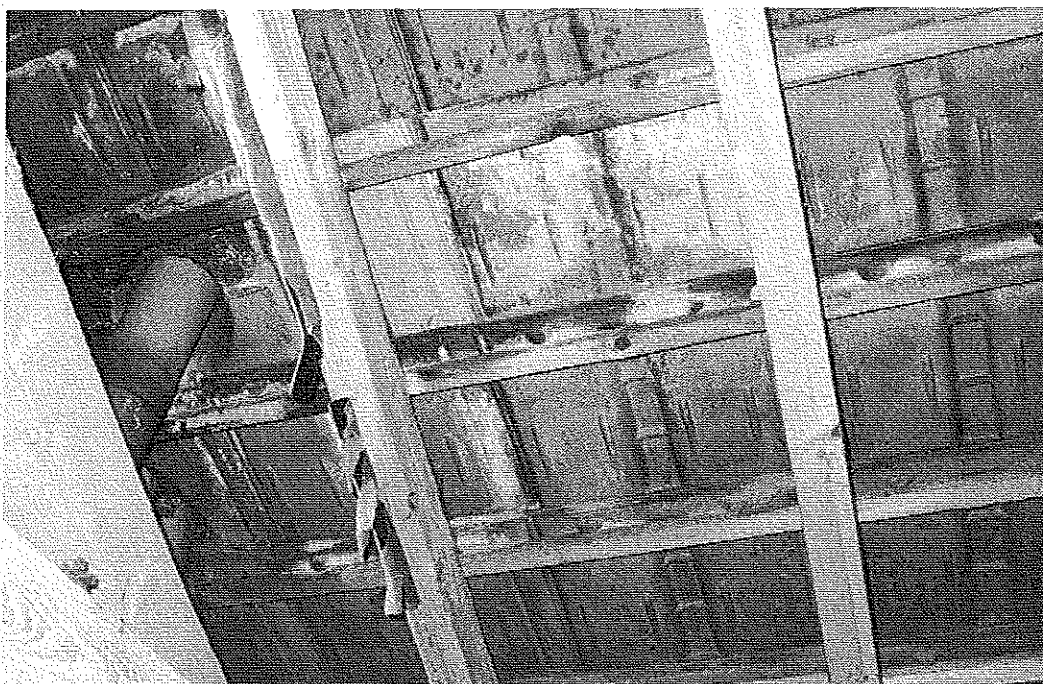
Photo 6 : Prise après dépose de l'isolant en sous-face. Début de pourriture des bois (lites), traces blanchâtres en sous-face des tuiles. © J. Putatti

Intervenir sur les éléments altérés par l'humidité (bois de couverture et de charpente). Remplacer les éléments isolants détériorés avec leur pare-vapeur.

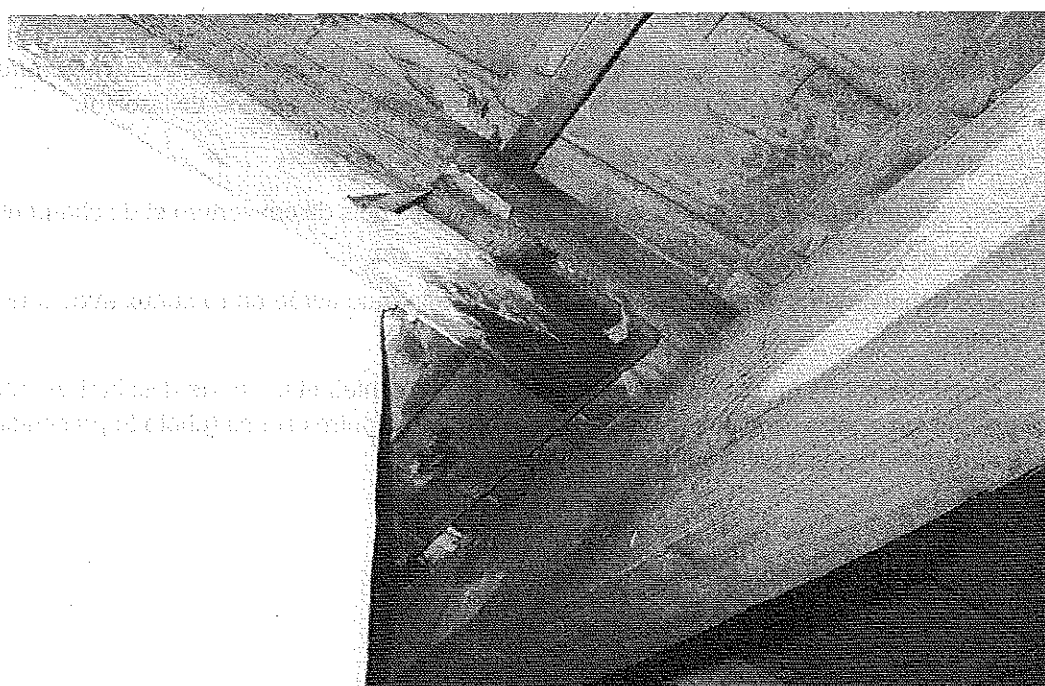
Photo 7 : Début de pourriture des bois de couverture et de charpente. © J. Putatti

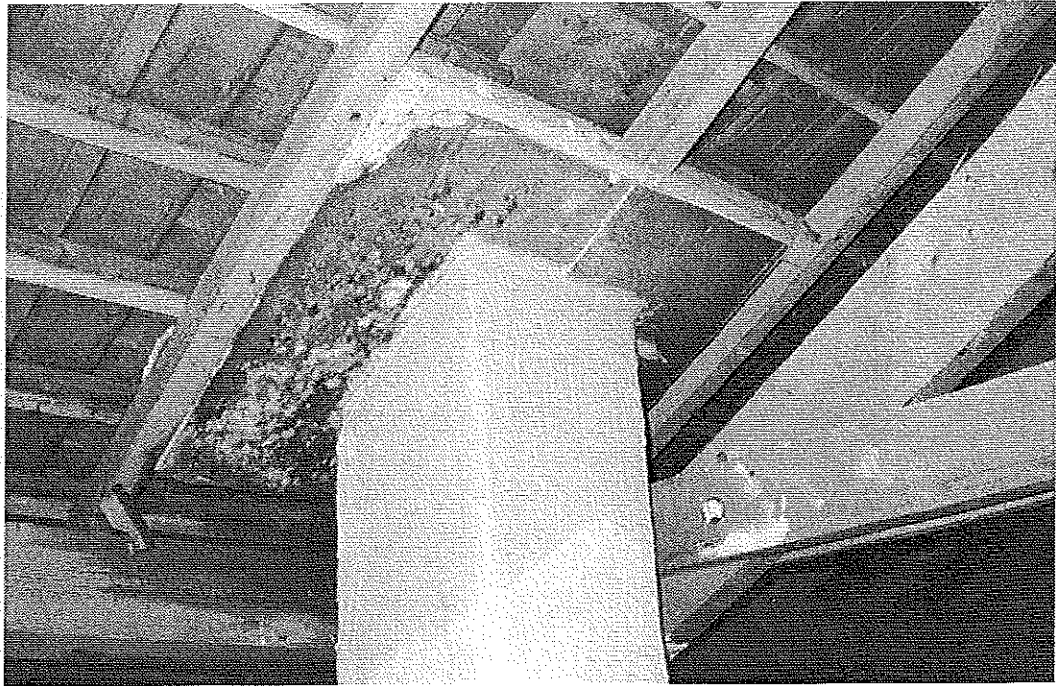
Photo 8 : Zone de souche après dépose de l'isolant en sous-face. Traces de moisissures et dépôts de calcite. Bois de charpente humidifié. © J. Putatti

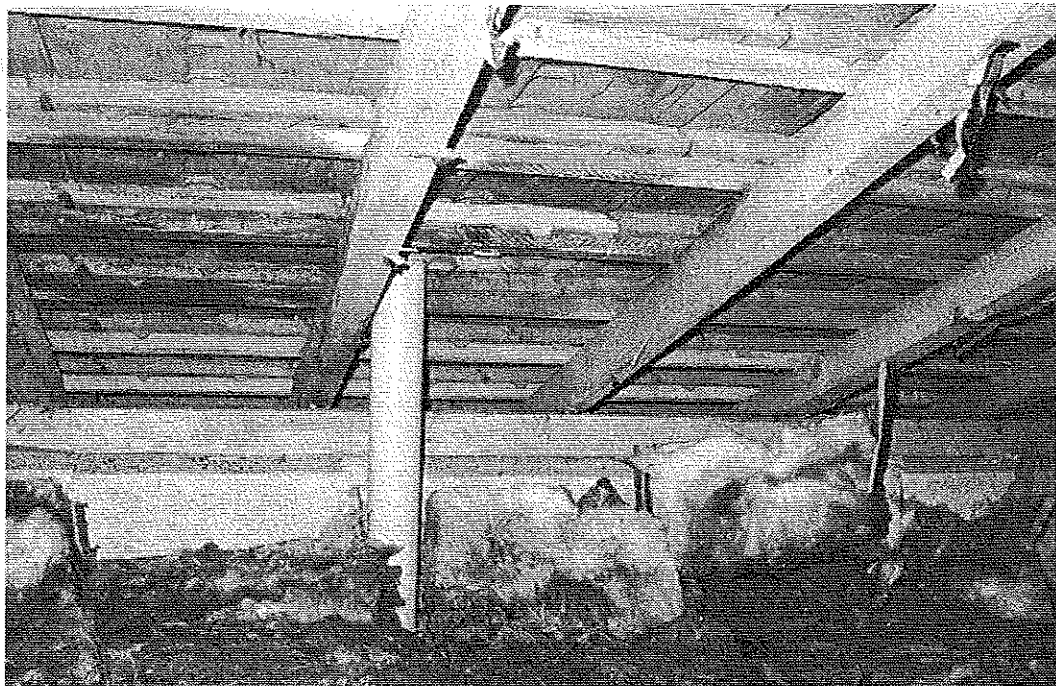
Photo 9 : Après dépose de l'isolant en sous-face, reconstitution d'une isolation par mise en place de l'isolant récupéré sur le plancher du comble. © J. Putatti

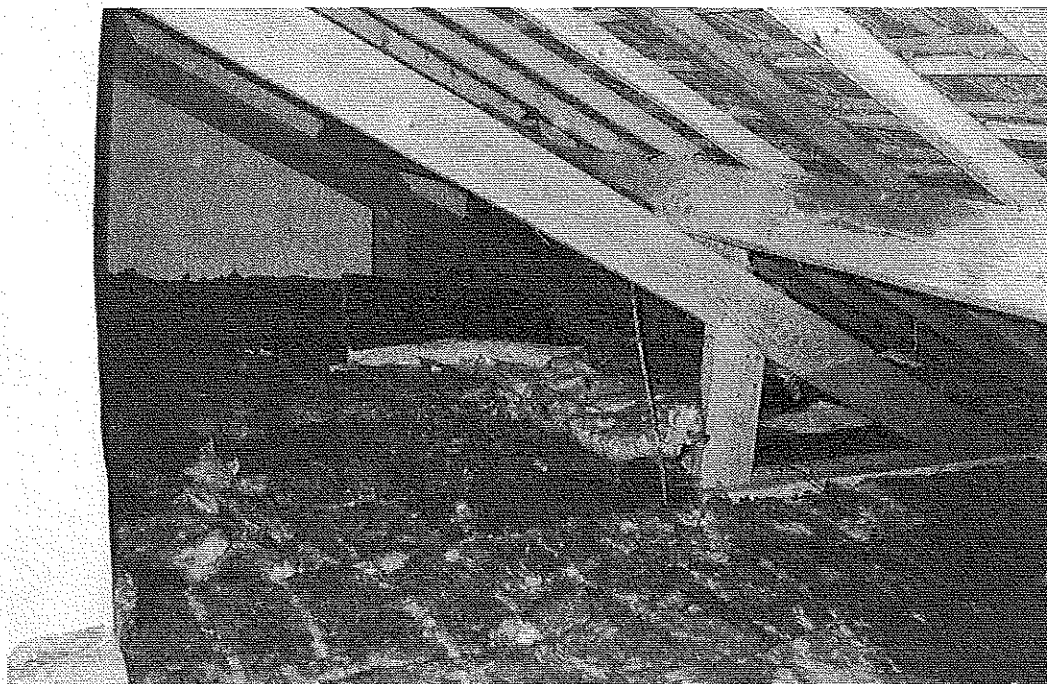
Photo 10 : Mise en place de l'isolant récupéré (pare-vapeur en sous-face) sur le plancher du comble.
© J. Putatti

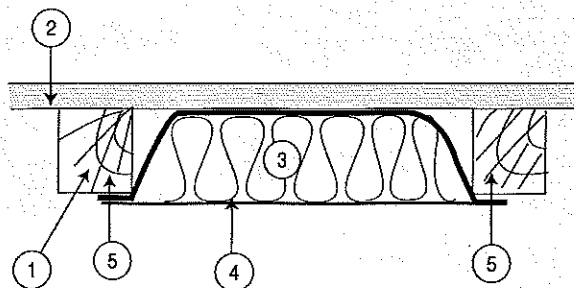
Fig. 1 : Coupe sur couverture.

L'isolant de forte épaisseur cloué ou agrafé directement sur les chevrons remplit la totalité de l'espace compris entre chevrons et liteaux du fait de la « détente » du matériau fortement compressible (fig. 1).

L'absence de continuité du pare-vapeur rend ce dispositif inefficace.

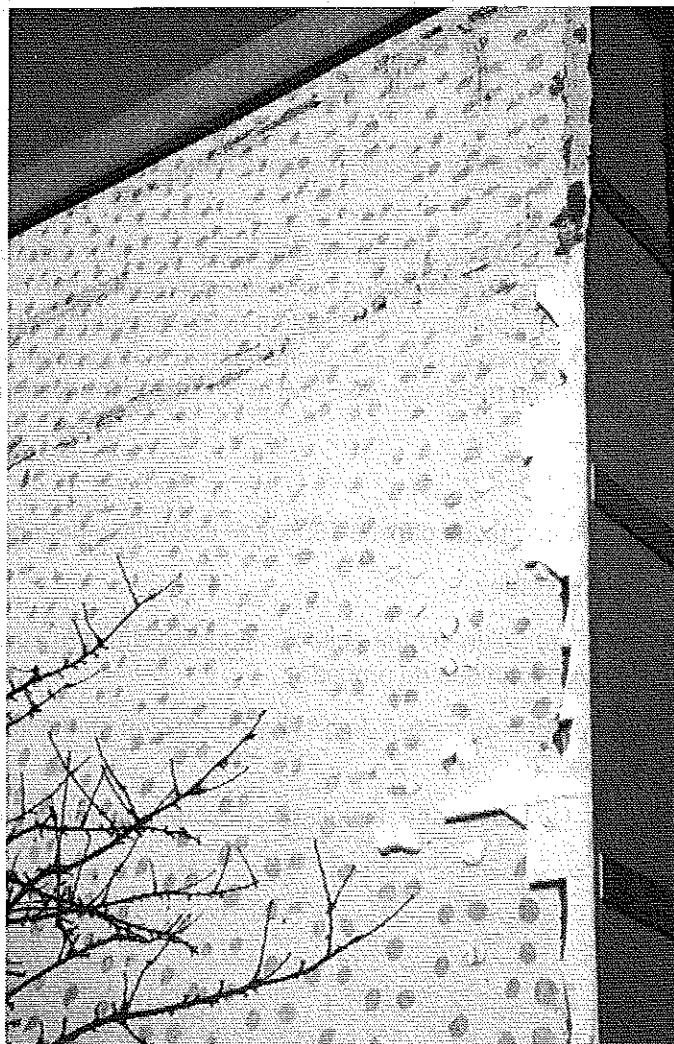
Sur la totalité d'un pignon d'immeuble (R+4), l'isolation thermique rapportée (panneaux de polystyrène collés par plots) s'est entièrement décollée. La photo suivante a été prise après dépose complète des plaques.

- la plupart des décollements se produisent dans le plan de collage avec le support existant ;
- quelques ruptures « cohésives » se produisent dans l'épaisseur de l'isolant, notamment près de la rive pignon côté façade.

La cause principale est *l'insuffisance de préparation de la surface du pignon*. La mise en place de fixations mécaniques complémentaires aurait, en toute vraisemblance, évité le sinistre.

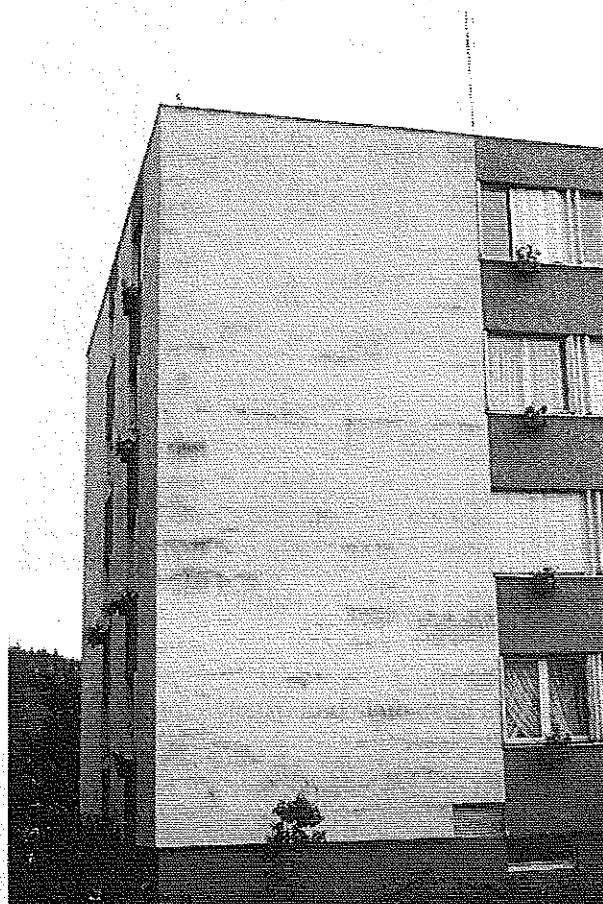
La partie de façade revêtue par un isolant (polystyrène expansé) présente des défauts de planéité qui ont favorisé le développement de moisissures et de micro-organismes de couleur verdâtre (façade exposée nord) (photos 1 et 2).

Photo 1 : Ensemble désordre. © J. Putatti

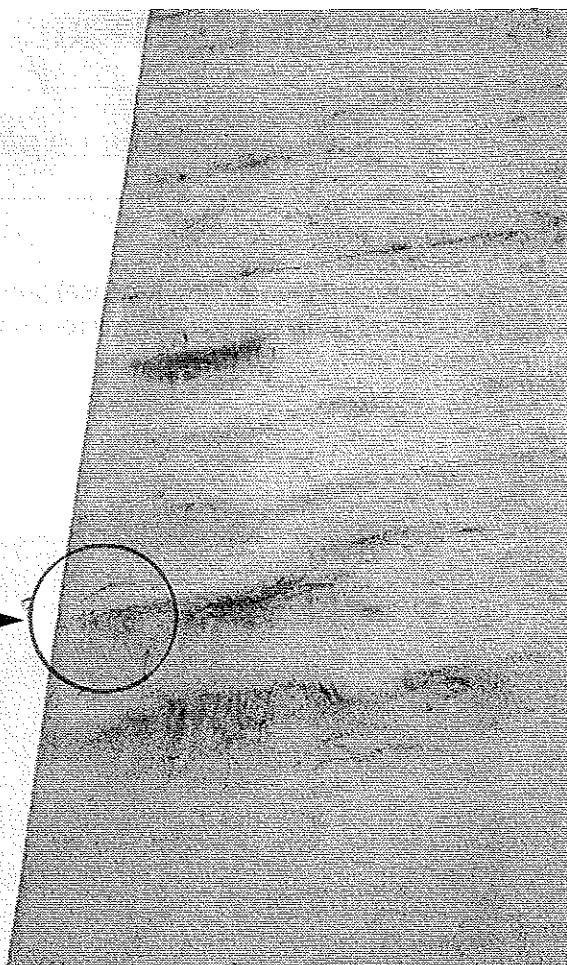
Photo 2 : Détail façade. © J. Putatti

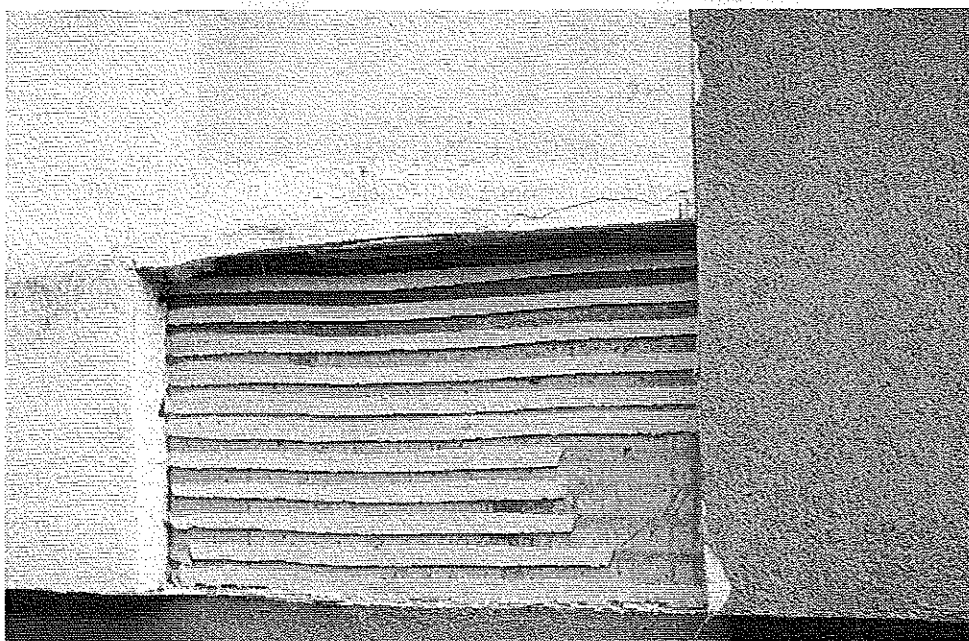
Photo 3 : Sondage pratiqué en partie basse de la zone traitée. © J. Putatti

Sur cette zone correspondant approximativement à un panneau d'isolant, les bandes de collage apparaissent. Elles sont assez rapprochées et il ne semble pas que des éléments de panneaux soient restés adhérents sur ces bandes.

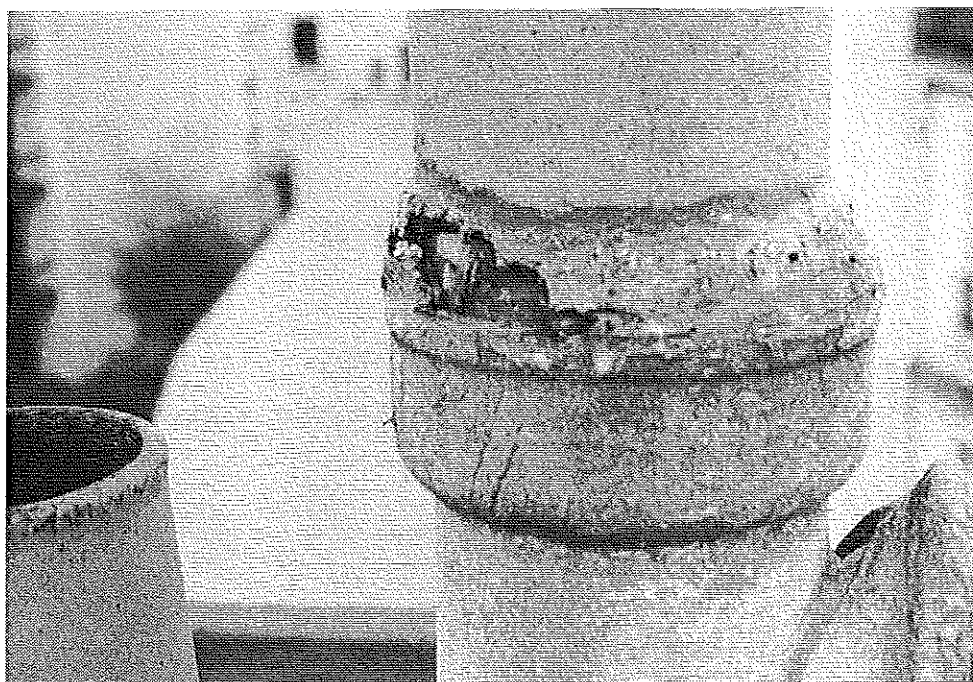
Une gaine vide-ordures en fibres-ciment sort en toiture (plate) et se trouve prolongée pour assurer la ventilation du conduit et permettre le débouchage en cas d'obturation accidentelle. Toutefois l'emboîtement des éléments est disposé dans le mauvais sens. Le mastic de calfeutrement assurant l'étanchéité du joint est détérioré par les intempéries (eau de ruissellement, rayonnement UV et IR, sollicitations du vent sur l'élément supérieur).

La destruction complète du mastic associée aux effets de moment de renversement exercés par le vent, l'emboîtement constituant un « encastrement » partiel et précaire, il y a risque de déboîtement et chute de l'élément supérieur, lors d'une tornade par exemple.

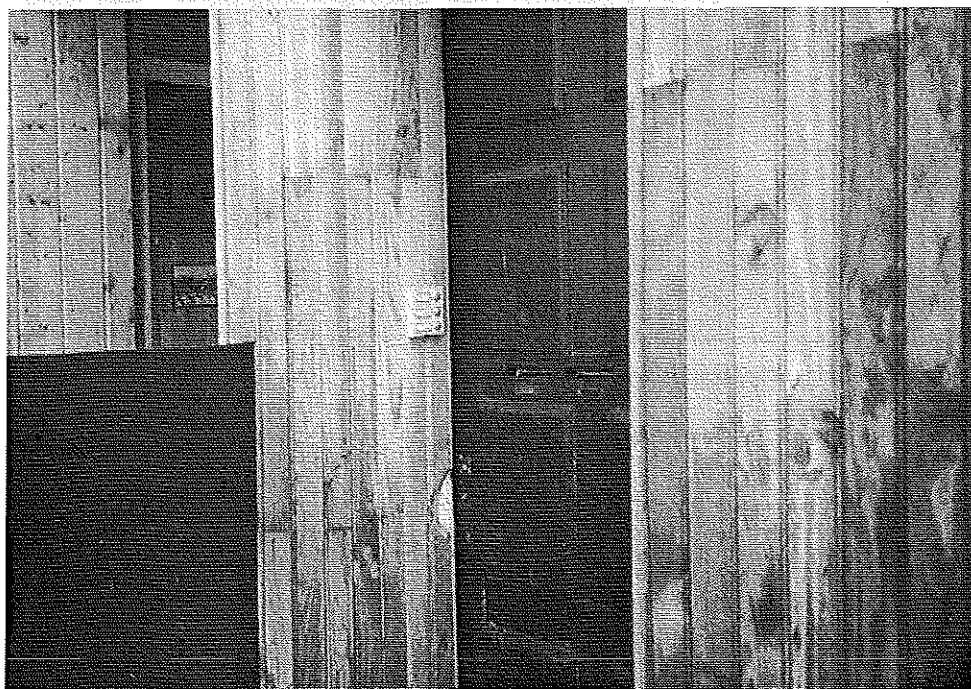
Lambris bleuis exposés aux intempéries sans protection efficace

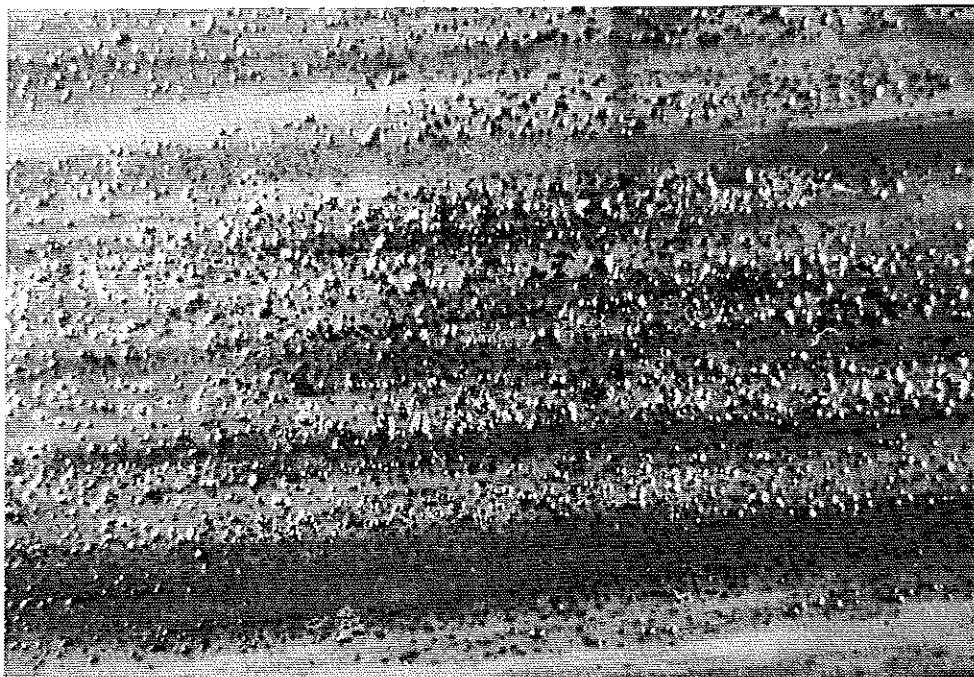
Petites fructifications noires sous le revêtement incolore

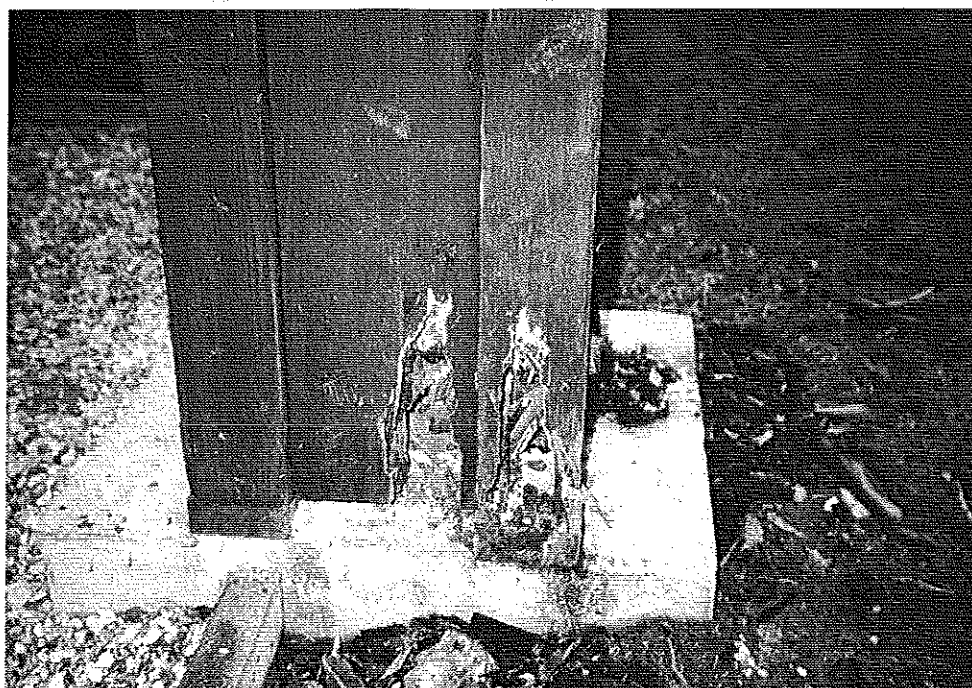
Pied de poteau d'un arc en lamellé-collé dégradé par le champignon lignivore

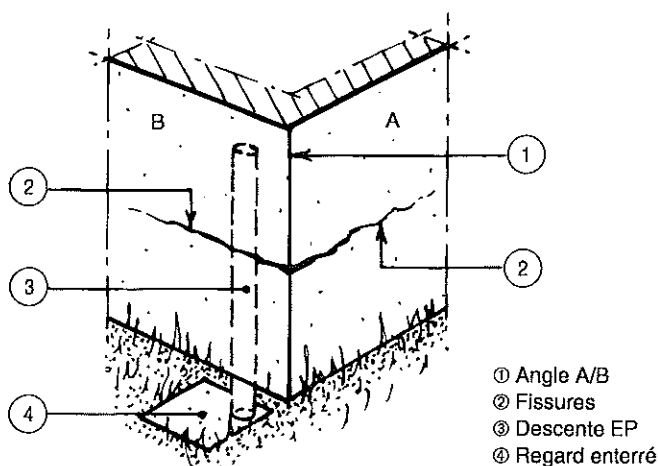
Fissure horizontale infiltrante (apparition d'humidité à l'intérieur) située à la base d'un mur (cf. schéma).

Les ouvrages fissurés correspondent au mur pignon (A) et au mur façade adjacent (B).

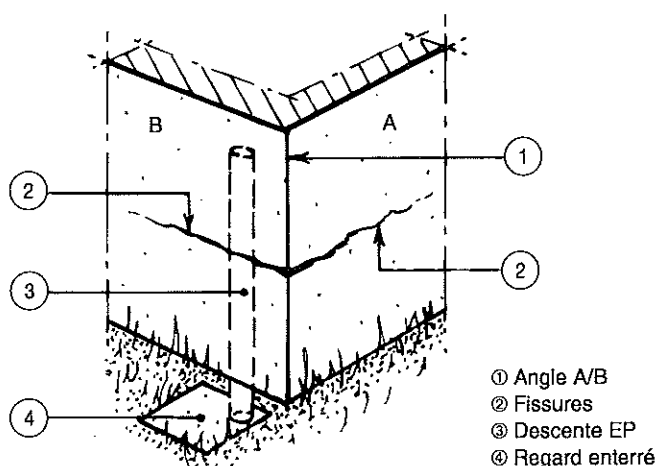
Fissure horizontale infiltrante (apparition d'humidité à l'intérieur) située à la base d'un mur (cf. schéma).

Les ouvrages fissurés correspondent au mur pignon (A) et au mur façade adjacent (B).

- La fissure est horizontale.
- Elle est située près du niveau du sol extérieur.
- Son ouverture est plus importante au droit de l'arête d'angle.
- La fissure se retourne sur chaque face de l'angle et s'amortit progressivement.
- Une descente d'évacuation d'eaux pluviales provenant de la toiture débouche dans un regard enterré situé dans l'angle.

Tassement différentiel dû à la variation de teneur en eau du sol de fondation sous la fondation d'angle. Fuite du regard ¹⁾.

- Vérifier si le regard présente un radier avec évacuation vers le réseau (défaut possible dans ce radier ou aux raccords avec les parois verticales).
- Vérifier si ce regard n'est pas « à fond perdu », c'est-à-dire sert de puisard pour évacuer les EP directement dans le terrain.

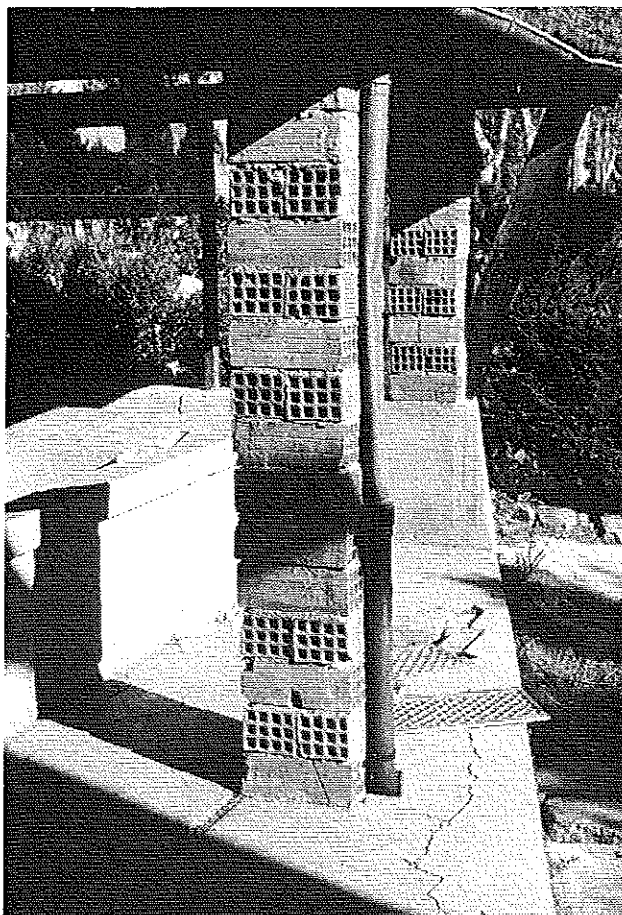
Le cas illustré ci-dessous correspond à des points porteurs d'une couverture d'un lavoir communal dans le Var.

Photo 1 : Montage de briques creuses pour créer des piles porteuses. © J. Putatti

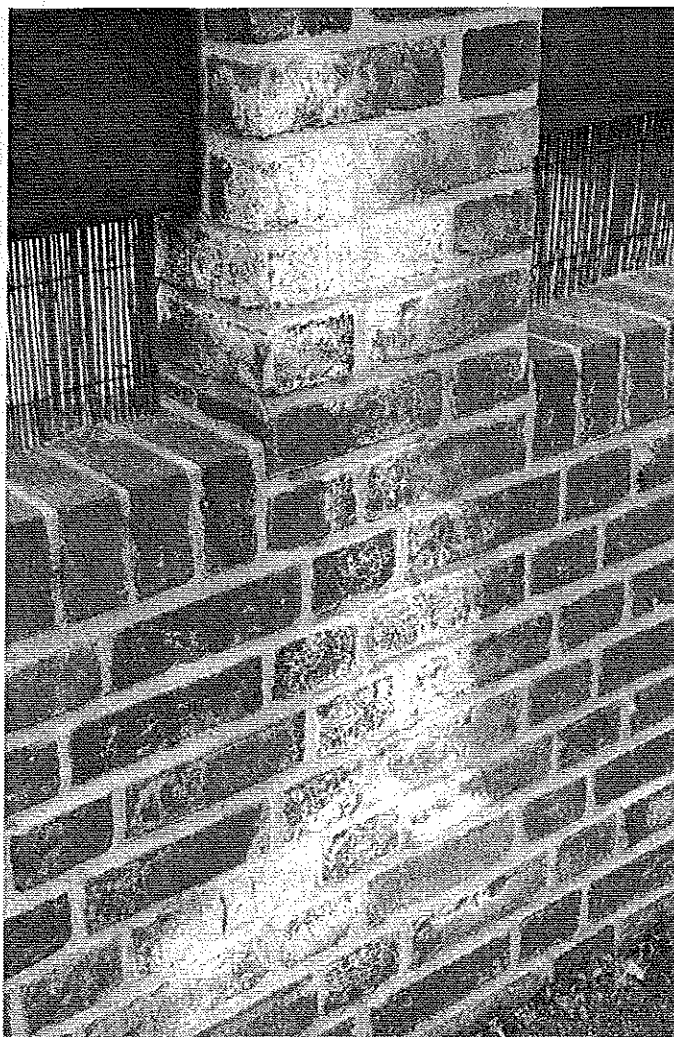
Les efflorescences correspondent à la formation d'un dépôt blanchâtre farineux ou cristallin se produisant à la surface de certains matériaux tels que briques pleines, enduits hydrauliques, blocs de béton manufacturés.

- À la surface des briques (cas traité), c'est souvent une sulfatation, c'est-à-dire la formation de sulfate de chaux (cf. photo).

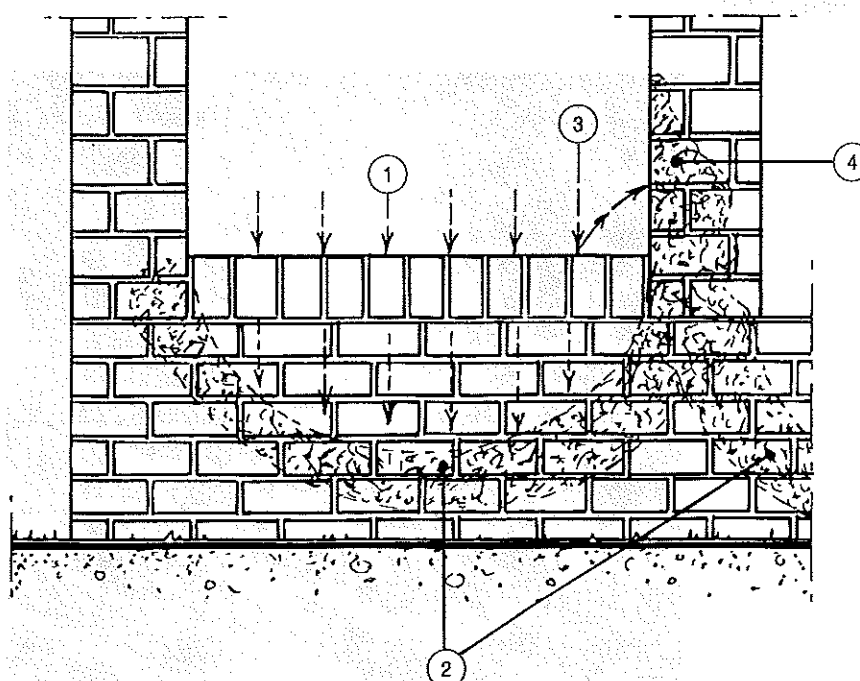
Dans le cas présenté, il s'agit d'une maçonnerie de briques pleines correspondant à un muret de clôture surmonté de poteaux. Le schéma suivant montre le processus de formation des efflorescences.

- ① Infiltrations par briques et joints
- ② Sorties par efflorescences
- ③ Mouillage de la pile par rejaillissement
- ④ Remontées par capillarité

- L'eau de pluie pénètre par le dessus des murets et s'infiltre à travers les briques pleines et les joints de hourdage en se chargeant progressivement de sels dissous :

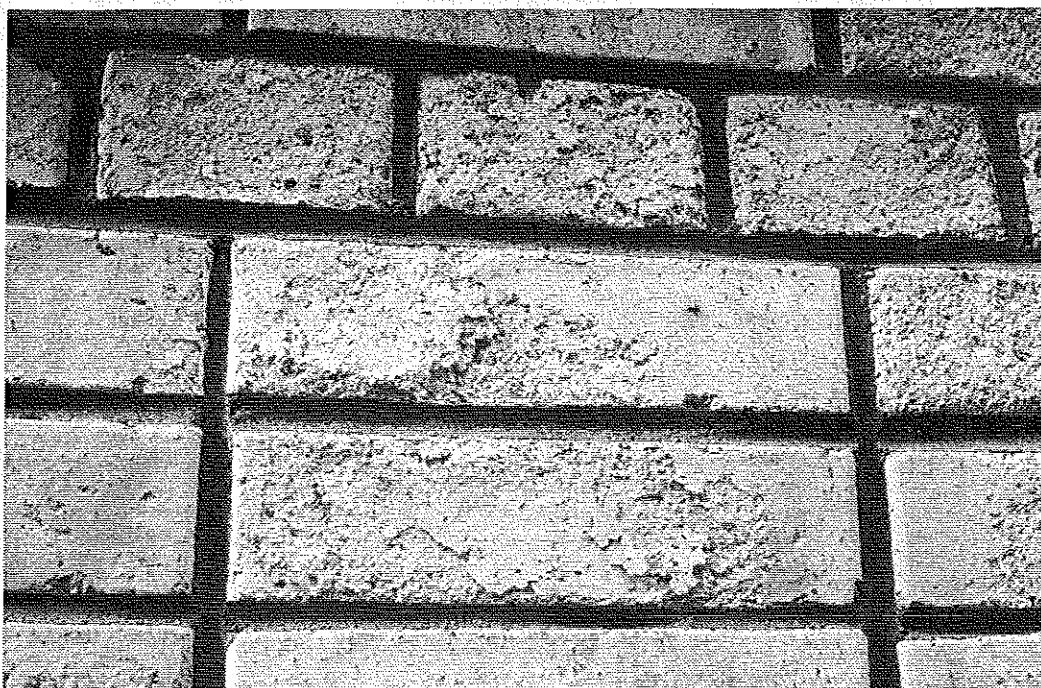
Le cas présenté correspond à des constructions en maçonnerie de briques pleines soumises à des climats très rigoureux (Moscou). Le phénomène de gel peut intervenir superficiellement par un écaillage léger qui gagne progressivement en profondeur (photo 1).

Photo 1 : Phénomène de gel sur une maçonnerie de briques pleines. © J. Putatti

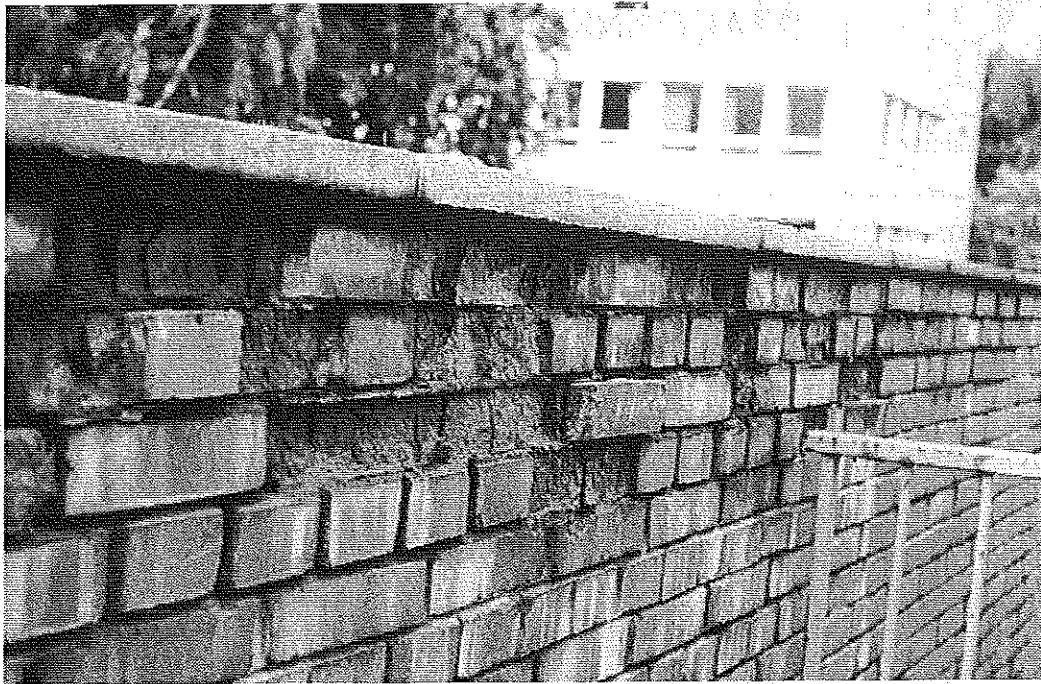
Le parement éclate pour certains éléments plus fragiles (photo 2), certains éléments sont encore partiellement adhérents avant éclatement complet.

Photo 2 : Phénomène de gel sur une maçonnerie de briques pleines. © J. Putatti
