Fiches Pathologie

Danièle Dirol - Jacques Holveck - Jacques Putatti

Mars 2004

ÉDITIONS WEKA

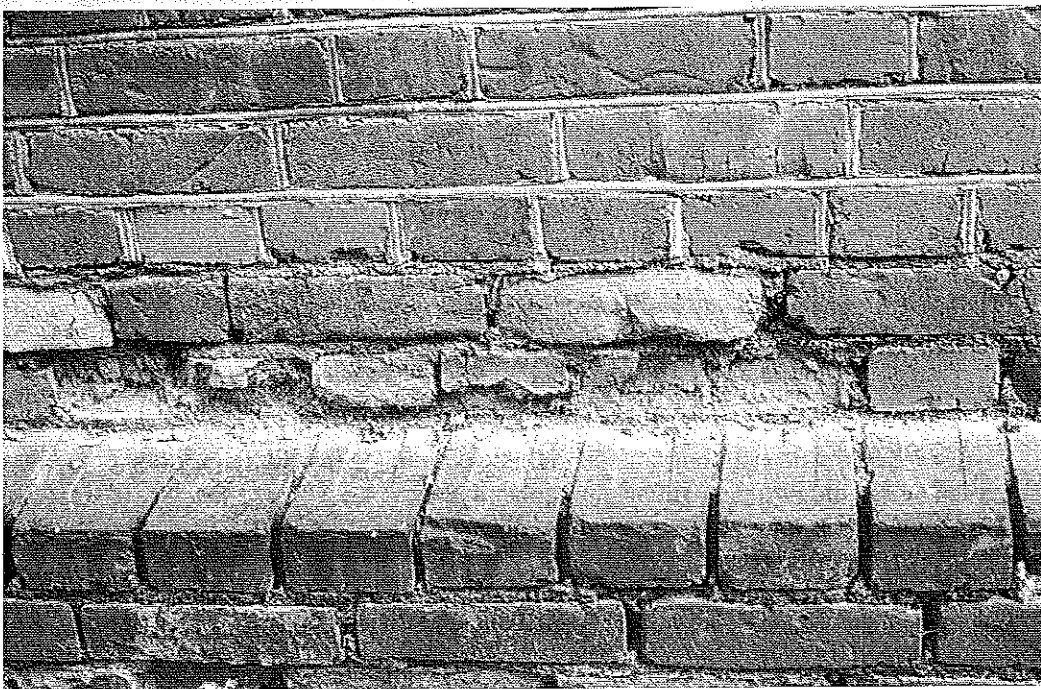
Photo 3 : Maçonnerie de briques pleines porteuses ayant subi les effets du gel. © J. Putatti

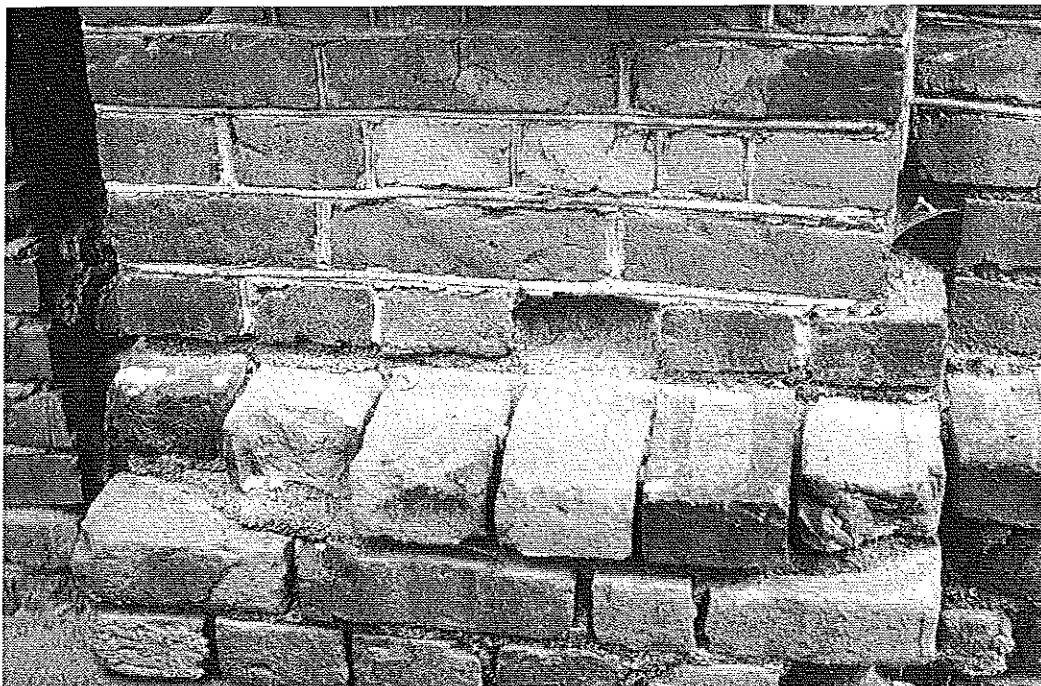
L'action des eaux de rejaillissement sur la partie de mur en saillie (soubassement) a fortement contribué à la saturation des deux premières assises et à l'expansion par effet de gel. L'action est plus directe sur le soubassement de la photo 4.

Photo 4 : Maçonnerie de briques pleines porteuses. Effets de gel généralisés. © J. Putatti

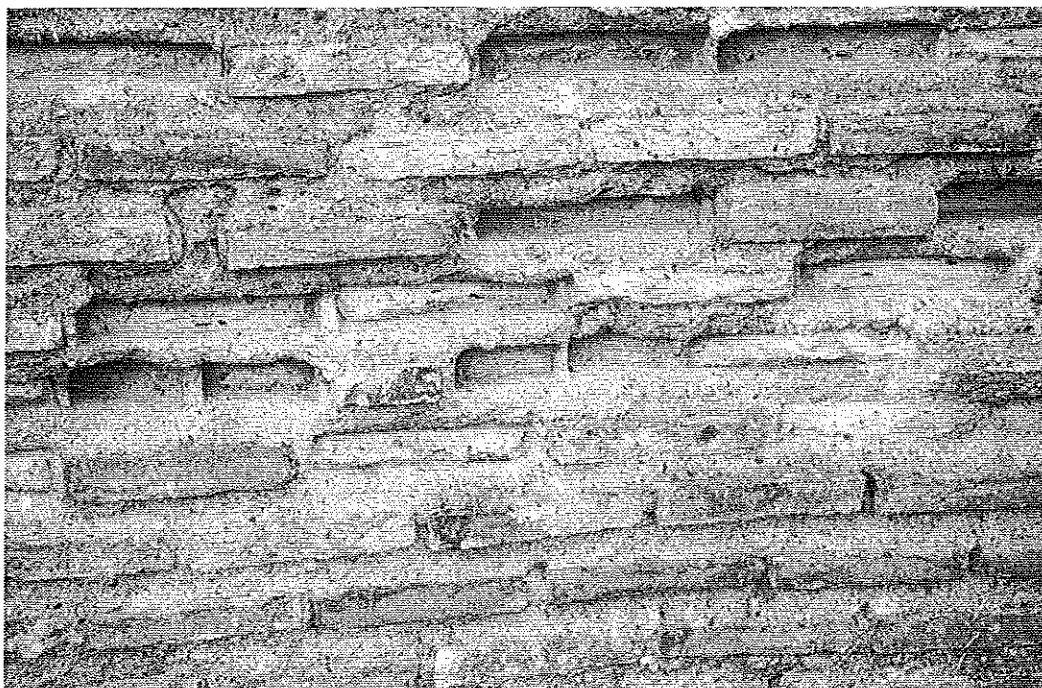
La cause majeure des effets de gel est la qualité de la brique (photo 5) :

- trop poreuse ;
- insuffisamment cuite.

Photo 5 : Maçonnerie de briques pleines hourdées à l'ancienne (joints mortier de chaux). Phénomène de gel. La porosité des joints et la qualité des briques a probablement contribué au gel des éléments de terre cuite. Ce cas de figure se situe en France. © J. Putatti

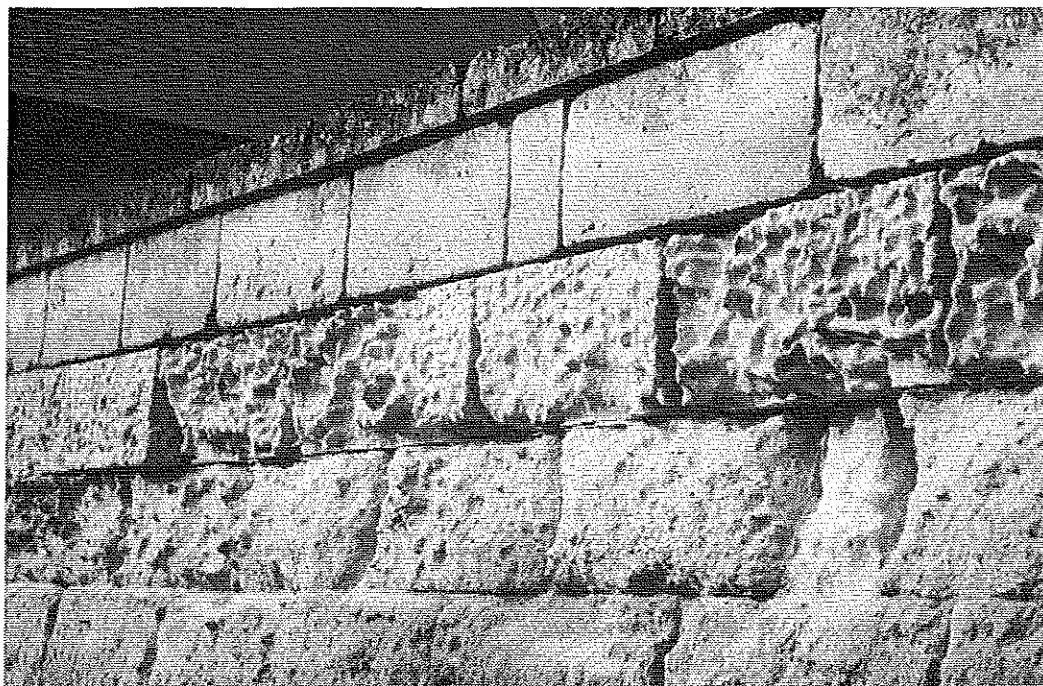
La cause principale des altérations est la *nature différente* des roches calcaires qui proviennent :

Dans le cas présenté, il est possible que la protection par la pierre de couronnement et la première assise supérieure ait suffi à protéger ces deux niveaux, le ruissellement ou les pluies battantes agissant seulement sur les assises plus basses (photo 1).

Photo 1 : Mur en maçonnerie de pierres calcaires de duretés différentes. © J. Putatti

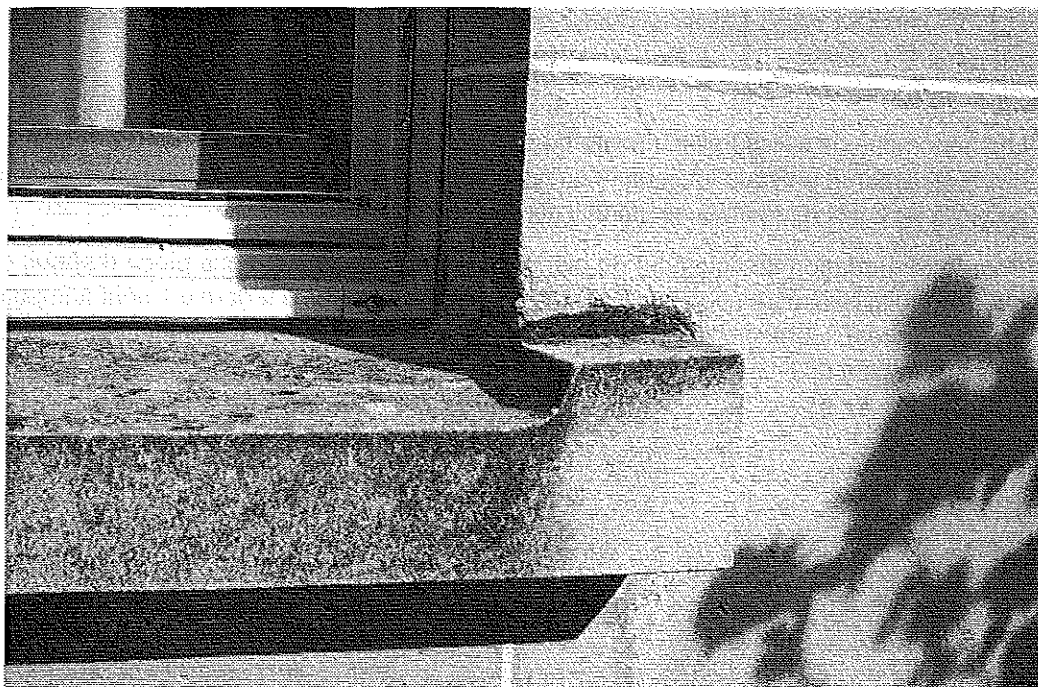
- des salissures noirâtres dues à des développements de micro-organismes sur le dessus de l'appui malgré une pente transversale, sauf sur l'about (photo 1) ;
- une dégradation du joint de pose au droit de l'encastrement de l'about de la pièce d'appui et du tableau de baie (côté droit de l'appui).

Photo 1 : Appui de baie sur allège en pierre dure. Salissures et dégradation du joint. © J. Putatti

Le phénomène de salissures par micro-organismes se produit surtout en période humide (automne, hiver) et disparaît presque totalement en période chaude d'été. Le traitement par nettoyage à l'aide de produits anticryptogamiques est efficace.

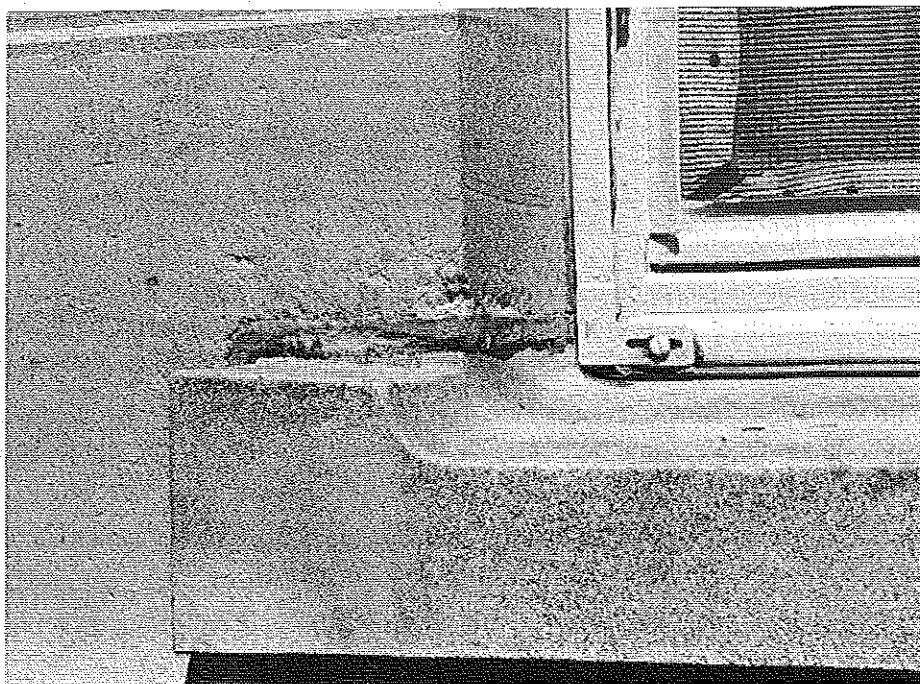
Sur le côté gauche de l'appui (photo 2), le détail du joint apparaît avec une dégradation de la pierre au-dessus du joint de pose.

Photo 1 : Côté gauche de l'appui. Détail du joint de la pièce d'appui avec le mur.
© J. Putatti

Pour la dégradation de l'élément de pierre au-dessus du joint avec la pièce d'appui, ce sont les effets de rejaillissement et de porosité de la pierre porteuse plus tendre qui sont à imputer (remontées capillaires). La reconstitution de la pierre après grattage et son traitement par un produit hydrofuge permettent de limiter le désordre.

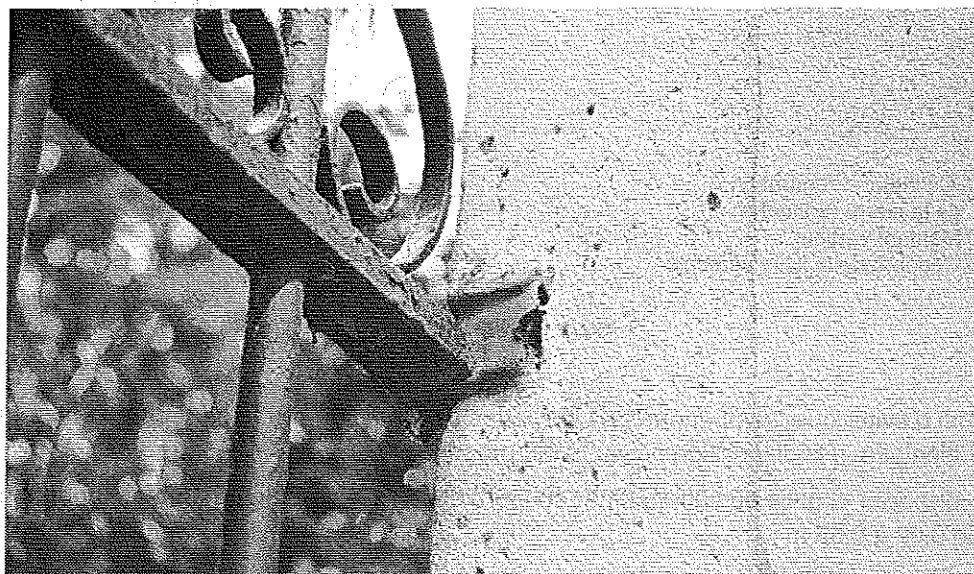
À l'angle d'une façade en pierre de taille appareillée et d'un pignon, une grille de clôture constituant limite de propriété a été scellée dans un premier temps dans la pierre porteuse de façade. Malgré les précautions prises (jeu dans le scellement souple au mastic), les effets de dilatation et de contraction de la grille ont fait éclater la pierre de taille au droit du scellement (photo 1).

Photo 1 : Scellement souple d'une grille de clôture en limite de propriété dans un mur en pierre de taille. © J. Putatti

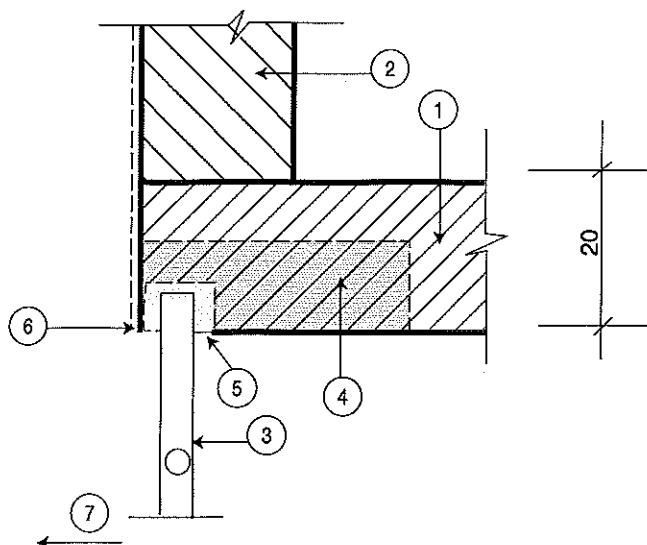
Fig. 1 : Détail du scellement (vue coupe-plan).

- ① Mur façade pierre de taille appareillée
- ② Mur pignon limite enduit
- ③ Grille clôture
- ④ Pierre de réparation encastrée dans bloc d'assise
- ⑤ Encoche pour scellement souple de la grille
- ⑥ Calfeutrement mastic élastomère
- ⑦ Mouvement de la grille

Malgré ces précautions, la grille a subi, du fait de l'allongement de la lisse supérieure, un effet de torsion qui l'a déportée vers l'extérieur avec arrachement du mastic. Par contre, la pierre qui a été remplacée, ainsi que l'encoche pratiquée pour effectuer le scellement, n'ont subi aucun désordre.

La disposition initiale par « scellement » direct dans le bloc d'assise a été modifiée par le remplacement de l'élément de pierre éclaté en encastrant un élément de pierre de même origine et en ménageant une encoche permettant de réaliser un nouveau scellement « souple » (fig. 1).

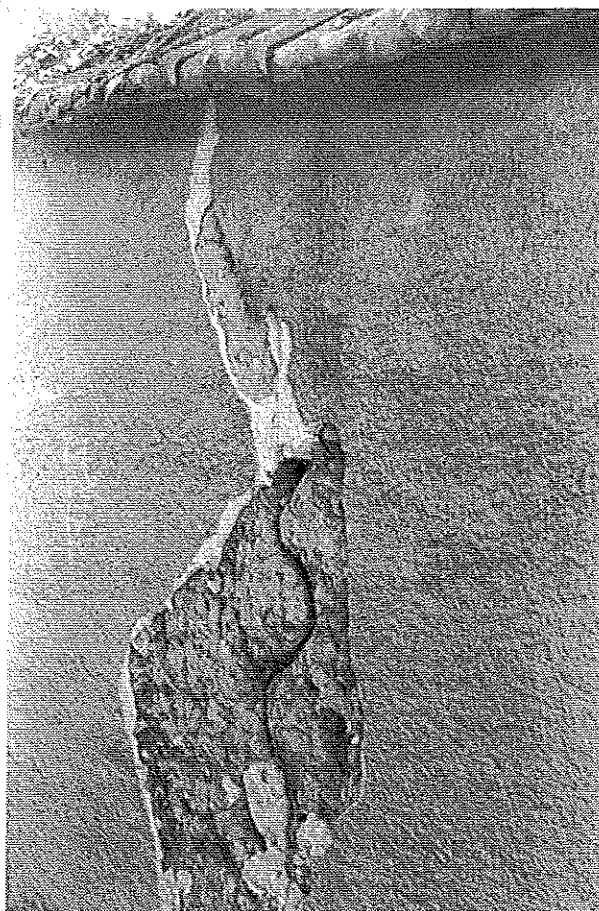
Exemple : Fissuration importante d'un mur de clôture suite à un tassement de sol (cf. photo 1).

Photo 1 : Fissure verticale importante dans un mur de clôture en pisé suite à un tassement de fondation.

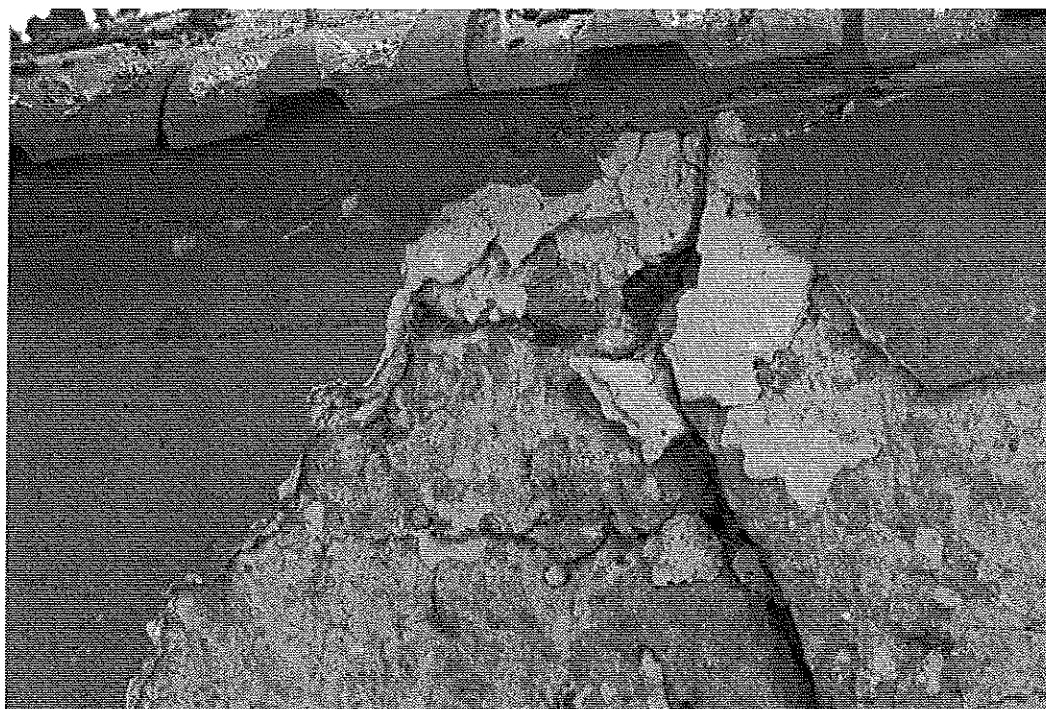
La fissuration de la maçonnerie peut entraîner celle d'un enduit éventuel ainsi que son décollement du support (cf. photo 2).

Photo 2 : Fissuration d'un mur de clôture en pisé avec décollement de l'enduit. © J. Putatti

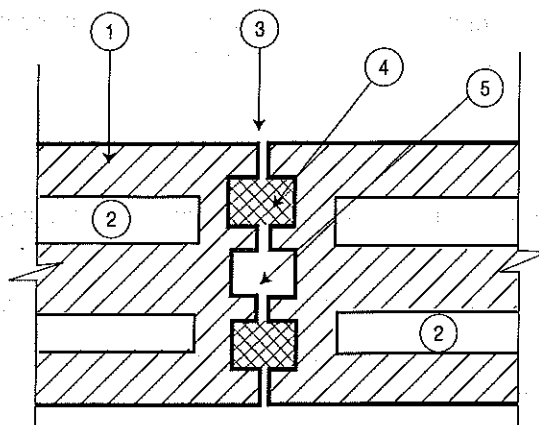
Fig. 1 : Coupe horizontale sur mur en blocs béton.

Les joints de blocs alvéolés sont normalement conçus pour assurer une rupture du joint vertical pour limiter le pont thermique. De ce fait, sur les parements, le joint est réduit à un joint de pose (joint sec non hourdé) (cf. Fig. 1).

- ① Paroi du bloc
- ② Alvéole
- ③ Joint (sec) de pose
- ④ Hourdage au mortier
- ⑤ Alvéole de joint non remplie (rupture du joint)

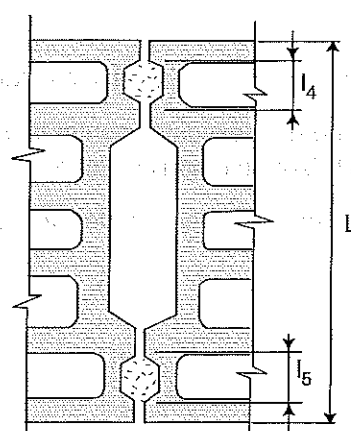
Fig. 2 : Coupe horizontale. Hourdage des joints verticaux de blocs (d'après DTU 20.11)¹⁾.

Le DTU 20.11 qui a précédé le DTU 20.1 définissait les conditions de la rupture du joint de hourdage vertical (cf. Fig. 2).

$$l_4 + l_5 \geq 0,2 L$$

$$l_4 \geq 3 \text{ cm}$$

$$l_5 \geq 3 \text{ cm}$$

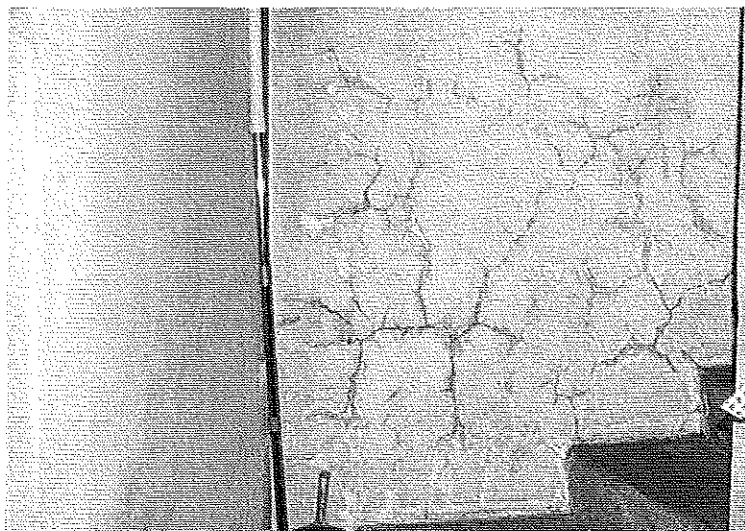
Dans un mur en maçonnerie de moellons construit en limite de propriété et dans sa partie enterrée (sous-sol), des infiltrations se manifestent surtout en zone inférieure (photos 1 et 2).

Photo 1 : Mur enterré sous-sol, zone au-dessus escalier. © J. Putatti

De ce fait, le mur mitoyen faisant l'objet des désordres précités présentait initialement un parement de moellons rejointoyés au mortier de ciment encore visible sur une partie du mur. L'apport de terre du remblai ayant été effectué sans précautions, les eaux d'infiltration du massif rapporté, non drainées, se sont infiltrées en partie dans le mur pignon constituant la limite de ce massif, plus particulièrement dans la zone de l'escalier d'accès au sous-sol visible sur la face intérieure (cf. photos)

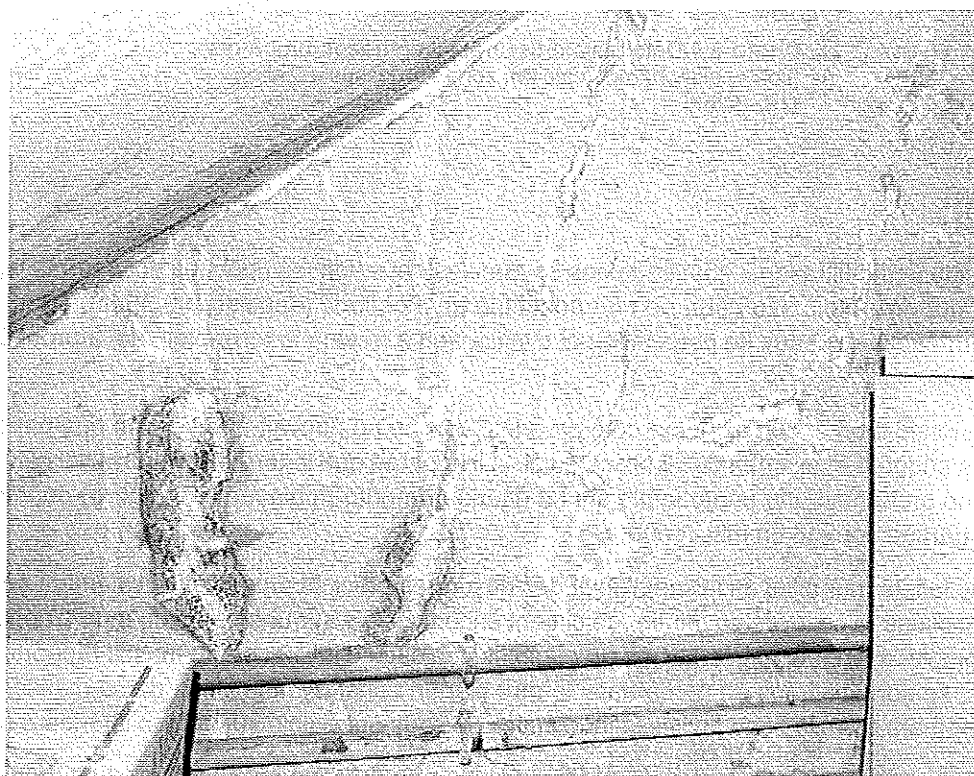
Photo 2 : Mur enterré sous-sol zone inférieure sous pailleasse. © J. Putatti

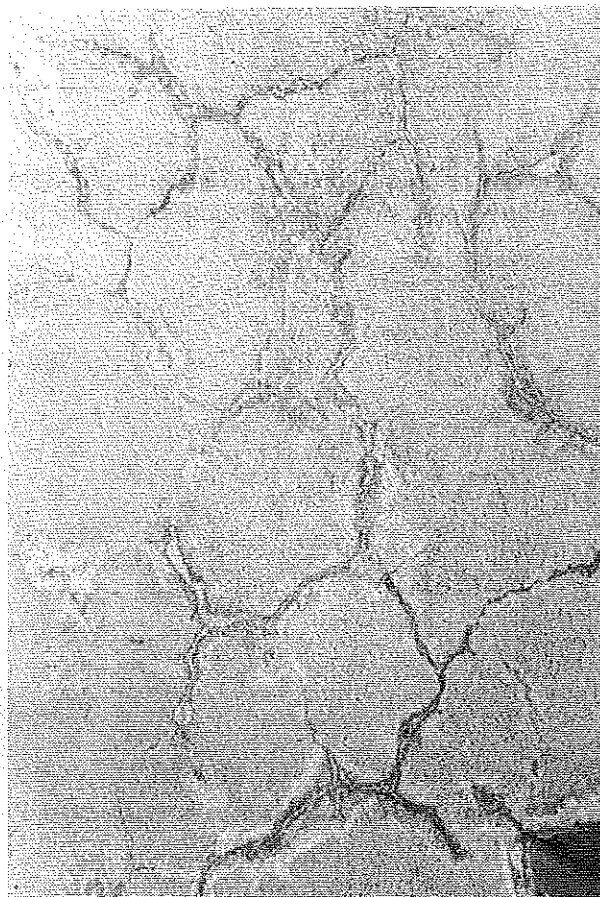
L'enduit intérieur est micro-fissuré et des traces de calcite et de couleur brunâtre (probablement dues à la nature du sol extérieur) apparaissent au droit du réseau de micro-fissures (photo 3).

Photo 3 : Détail micro-fissures avec traces brunâtres (sol) et blanchâtres (calcite), zone au-dessus escalier.
© J. Putatti

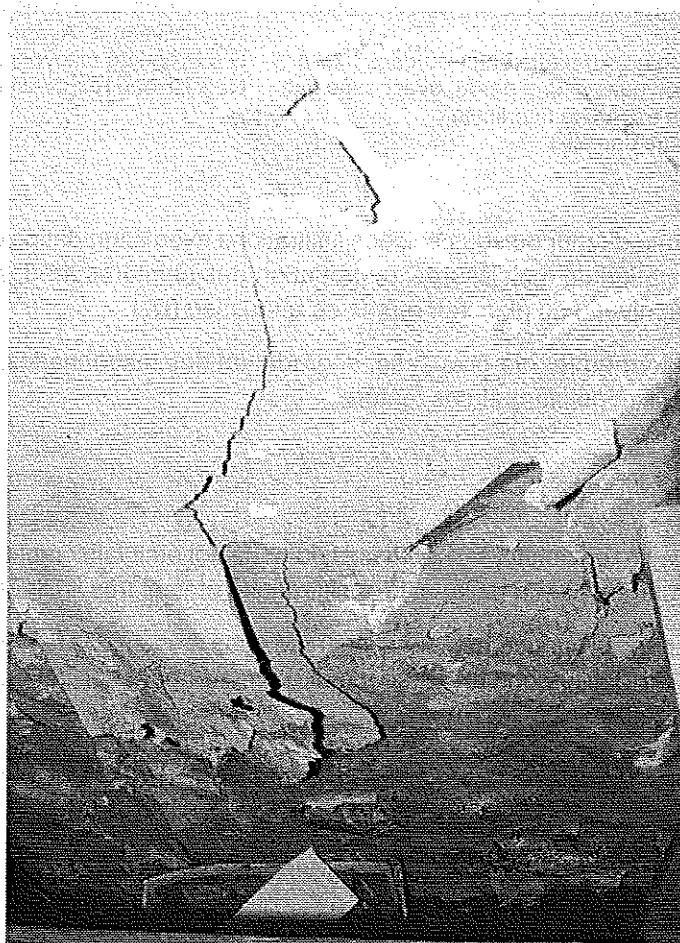
Le propriétaire de la construction B constate alors des désordres illustrés par la photo, et analysés par le schéma annexé :

Détail des dégradations dans la hauteur du mur du rez-de-chaussée en limite (vue plongeante) . © J. Putatti

- En partie haute du mur de sous-sol, des infiltrations avec dégradation des maçonneries (moellons et joints), formation de moisissures, dégradation des peintures au-dessus du décrochement correspondant au niveau du plancher du rez-de-chaussée (N_1).
- Dans la hauteur du rez-de-chaussée, dégradation des maçonneries, formation de moisissures, destruction du film peinture et des tentures.

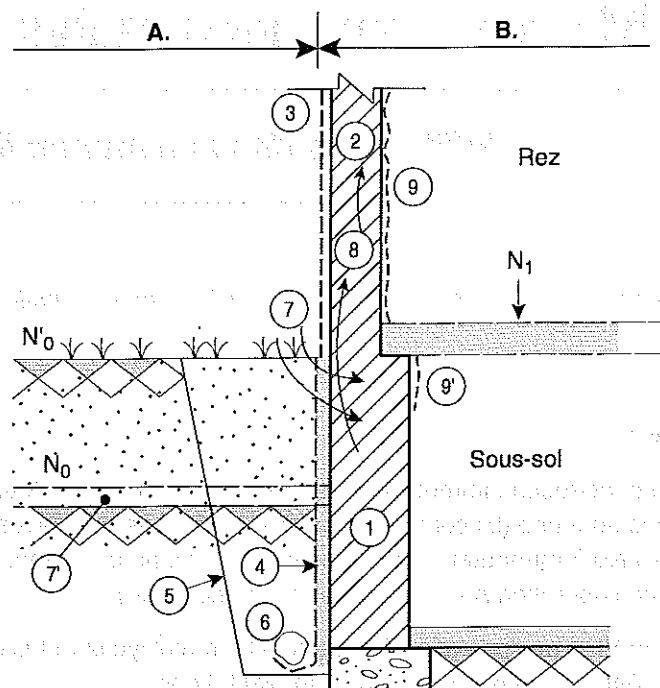
- Dans la situation ancienne, le mur massif du sous-sol était faiblement enterré et la surface du terrain voisin protégée par un dallage. Les infiltrations étaient très limitées.
- La mise en remblai sur une hauteur importante sans précautions (absence d'enduit et de drainage) ont provoqué les infiltrations en partie haute du mur et par capillarité, des remontées jusque dans la hauteur du rez-de-chaussée.
- L'expertise a permis de dégager les responsabilités et de faire effectuer les travaux correctifs :
 - tranchée drainante avec drain évacuant vers puisard à fond perdu ;
 - enduit d'imperméabilisation sur la hauteur du sous-sol et du rez-de-chaussée, après piochage de l'ancien enduit (RPE en très mauvais état) ;
 - réfection de cet enduit par enduit de mortier de ciment.

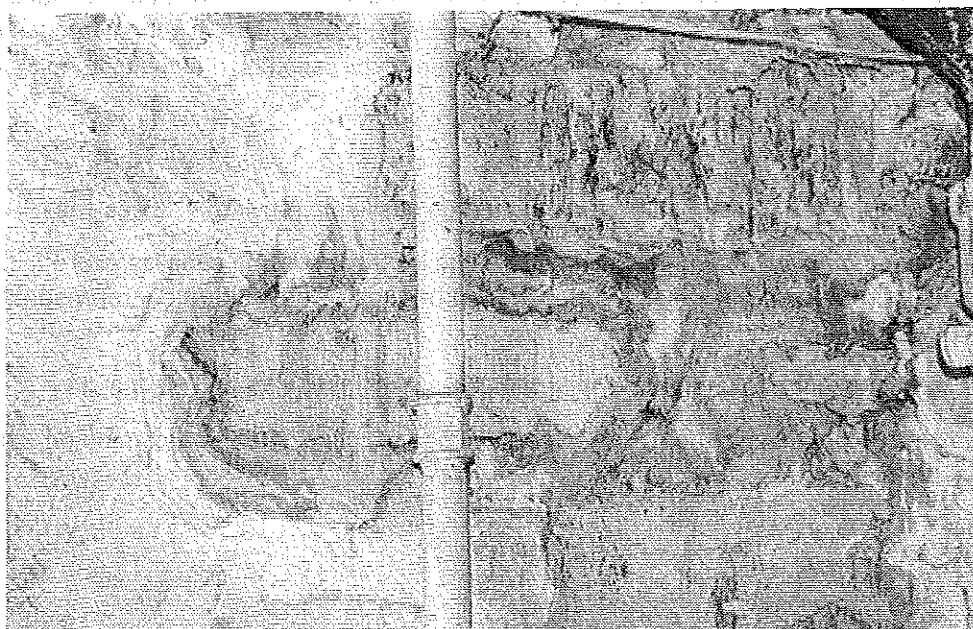
Infiltrations à travers un mur en moellons hourdés avec un mortier bâtard. La porosité des moellons et du mortier de hourdage et l'absence d'enduit extérieur sont à l'origine de ces infiltrations. © J. Putatti

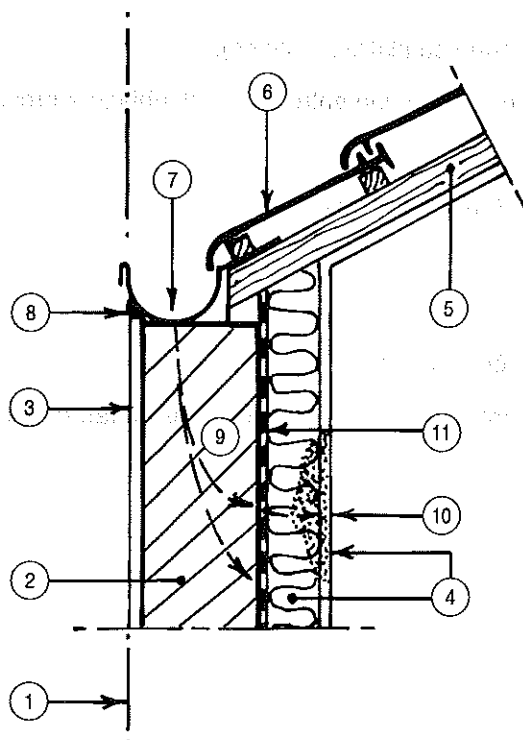
Néanmoins, la réalisation a entraîné un sinistre par infiltration dont les causes sont analysées ci-après.

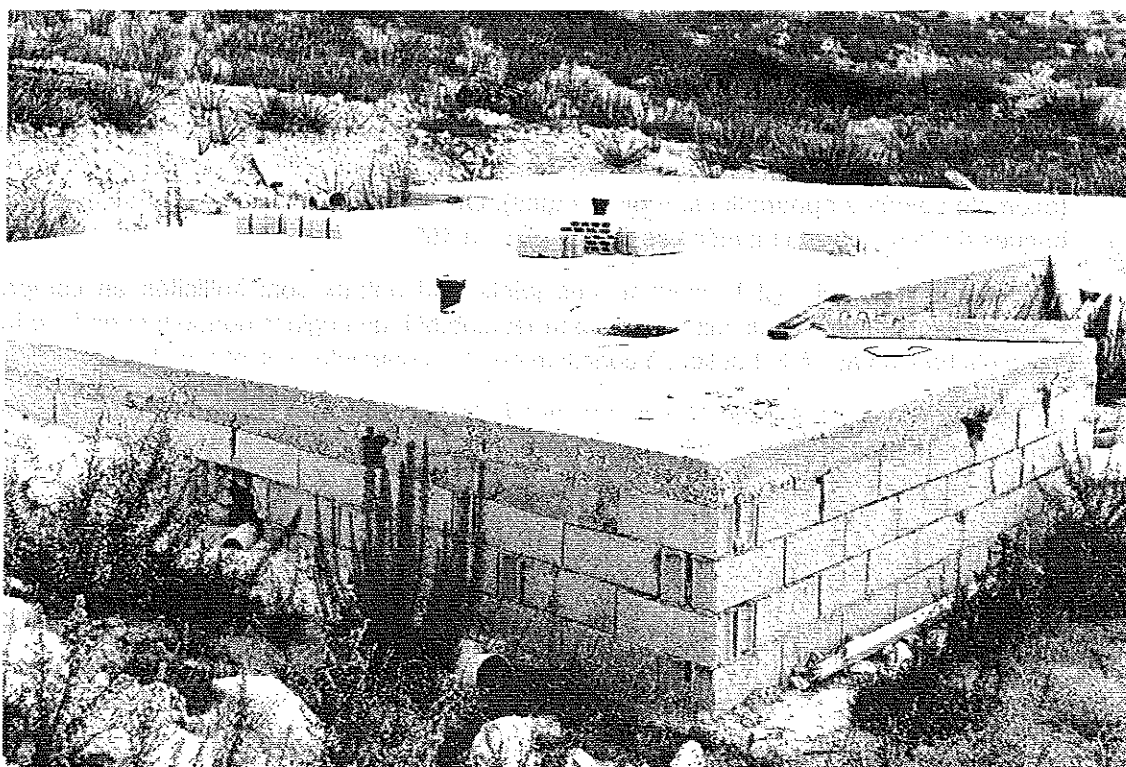
La photo 1 ci-dessous illustre ce cas. En toute vraisemblance, la fondation du mur correspondant a été établie sur un terrain en pente, ce qui, en règle générale, est contraire aux règles de l'Art.

Photo 1 : Exemple de montage de maçonnerie de blocs béton à joints non horizontaux. © J. Putatti

En effet, sur un terrain en pente, les fondations doivent être établies par redans horizontaux avec des décrochements de niveaux correspondants à une pente maximale de 65 % environ ($Tg\alpha \leq 2/3$) (fig. 1). Chaque redan correspond à une hauteur dénivelée de l'ordre de 0,50 m.

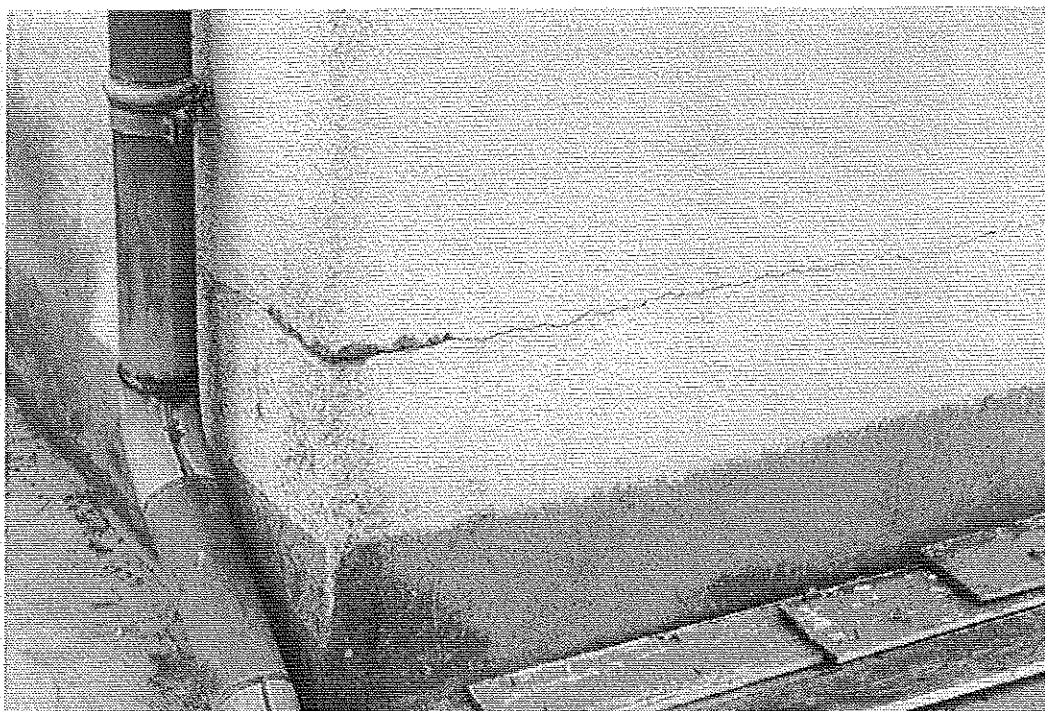
- sur une façade : selon une ligne horizontale à environ 0,40 m de la base du mur ;
- sur la façade en cour : la fissure se retourne et après un décrochement vertical rejoint un appui de baie en béton (cf. photos 1 et 2).

Photo 1 : Fissure d'angle dans une maçonnerie de briques creuses (fissure horizontale). © J. Putatti

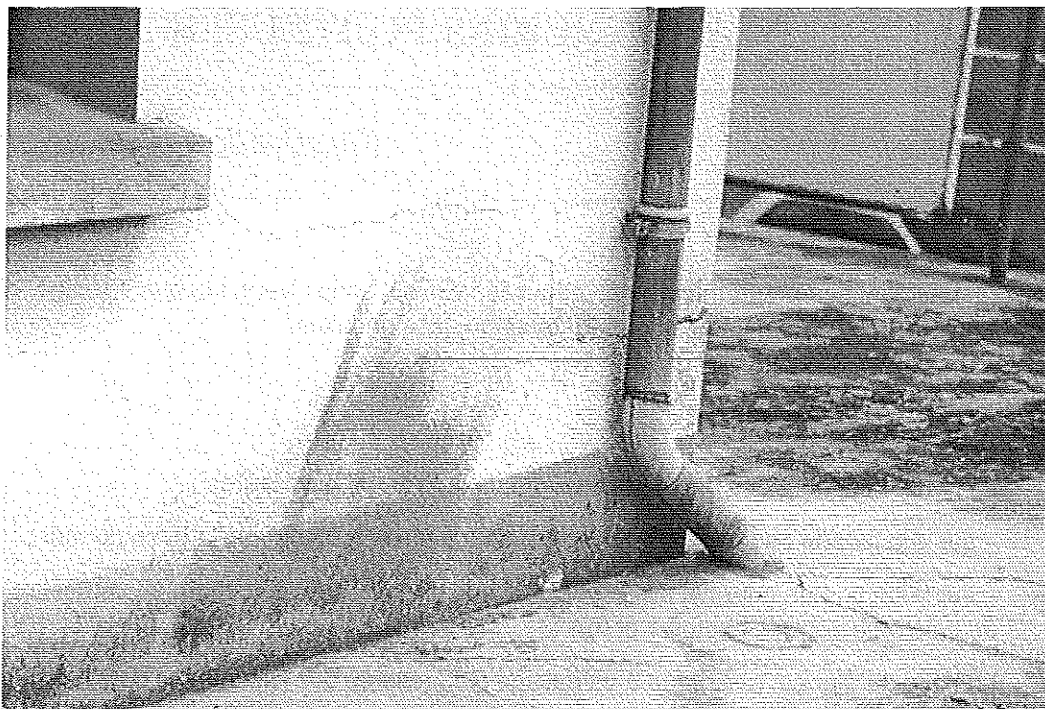
Photo 2 : Retour de façade. La fissure se poursuit et rejoint l'appui de baie après un décrochement vertical. Noter la fissuration du dallage autour de l'évacuation des eaux pluviales. © J. Putatti

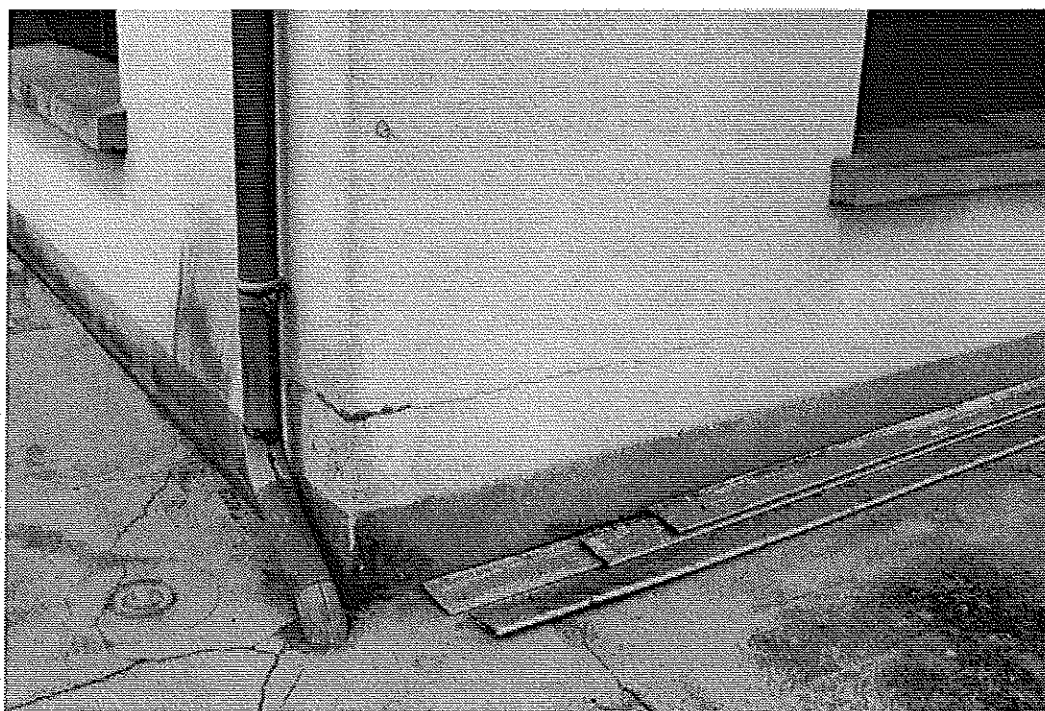
La base du mur est raccordée à un dallage qui présente des fissurations dont l'origine se situe à la traversée de l'évacuation des eaux pluviales située près de l'angle et à proximité de celle-ci (cf. photo 3).

Photo 3 : Ensemble désordre :
 – fissuration d'angle du mur ;
 – fissuration du dallage. © J. Putatti

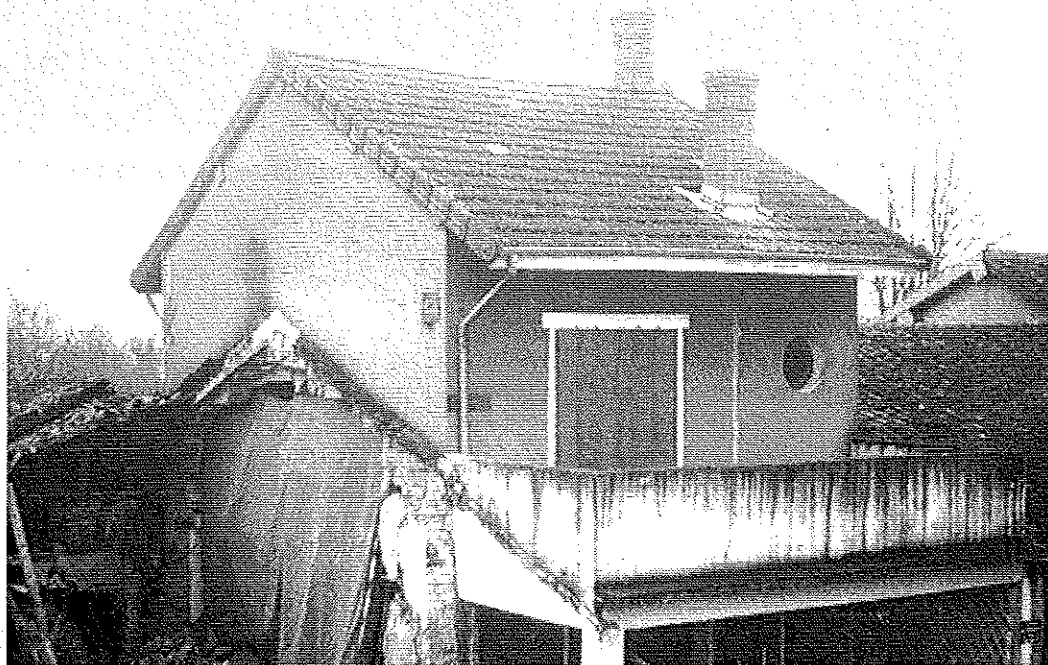
Photo 1 : Vue d'ensemble de la construction. © J. Putatti

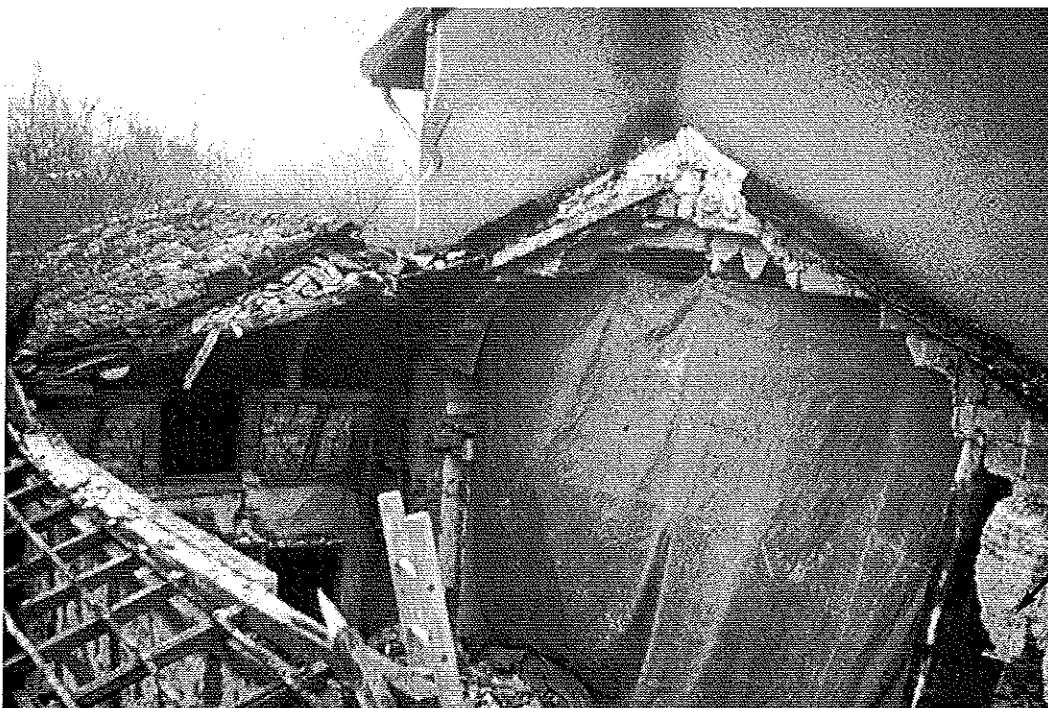
Photo 2 : Détail de la zone effondrée (la flèche indique la maçonnerie de pisé restante). © J. Putatti

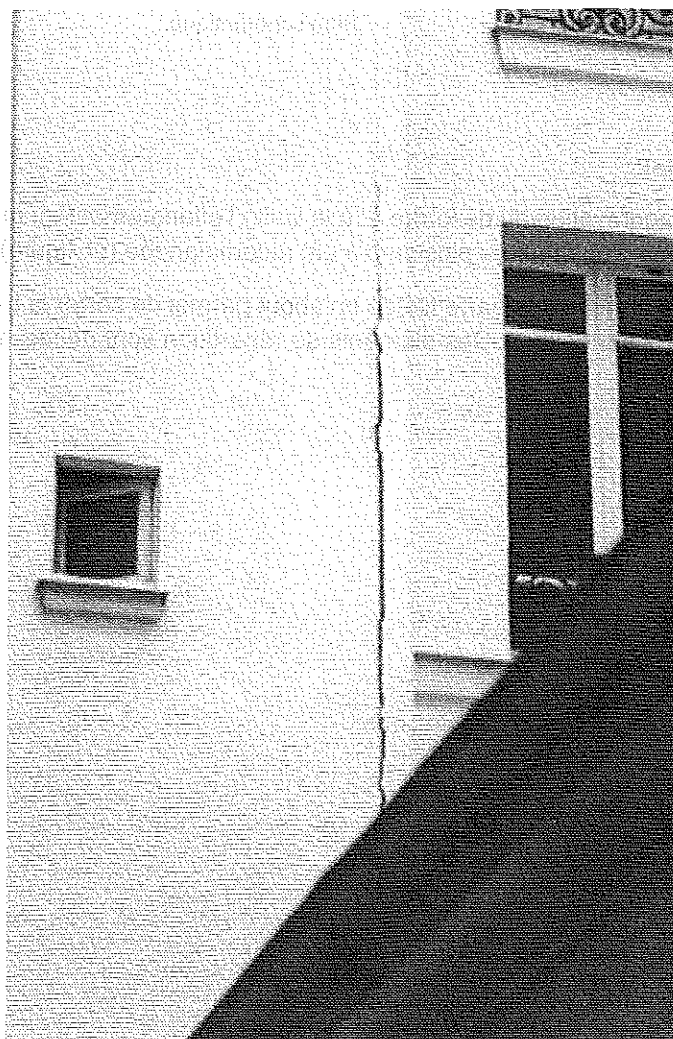
Il en est de même pour la cage d'escalier et *a fortiori* du fait qu'il y a discontinuité de la façade par la cage d'escalier. L'absence de harpage entre le mur ③ et le mur ④, a contribué à la création de la fissure de décollement à la jonction d'angle.

Fissure de décollement (mur latéral cage d'escalier). © J. Putatti

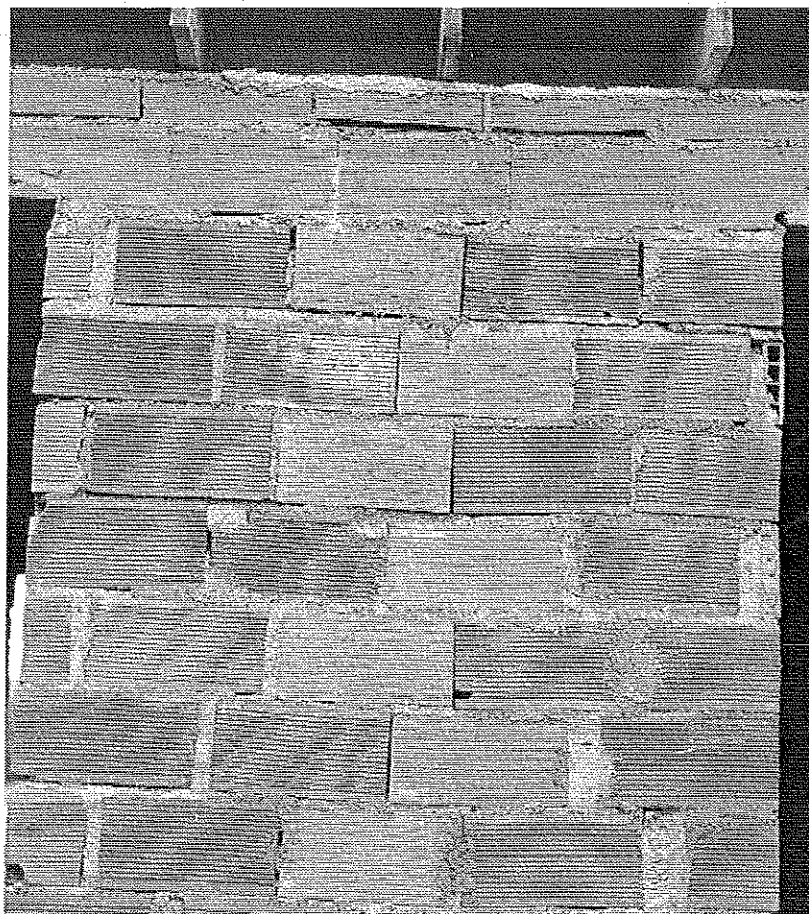
Il s'agit ici d'une pathologie préventive sur un élément de maçonnerie porteuse avant application d'un enduit masquant tous les défauts de montage qui entraîneront en toute vraisemblance des désordres sous forme de fissurations anarchiques (photo 1).

Photo 1 : Maçonnerie porteuse (trumeau) réalisée en briques creuses.
© J. Putatti

Les défauts de montage concernent les joints horizontaux et les joints verticaux.

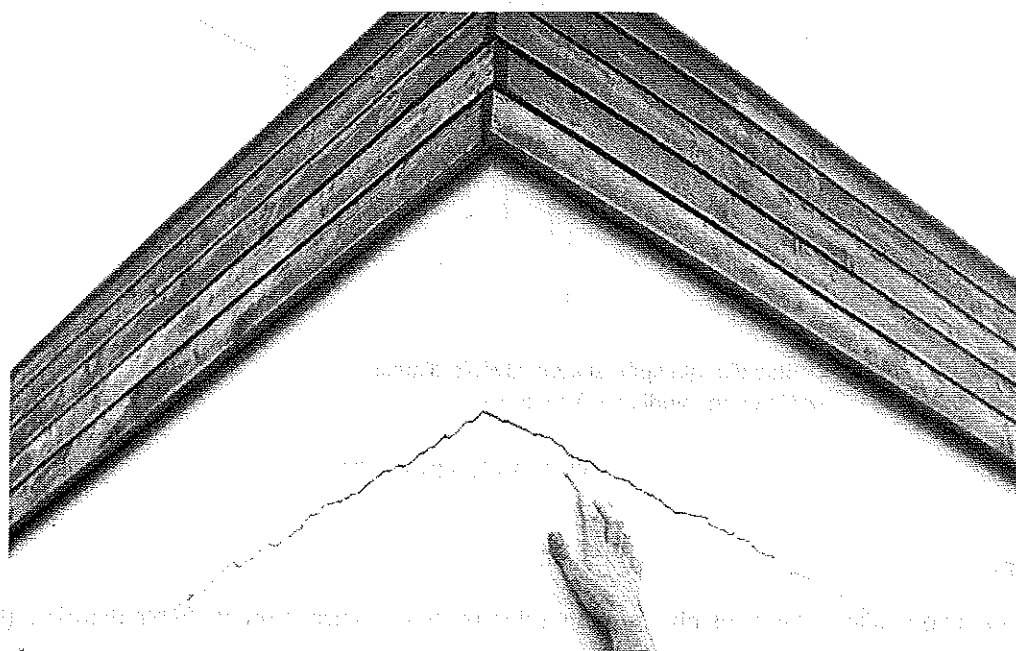
Le type de désordre illustré ci-après correspond pour les dalles de type rectangulaire au phénomène de soulèvement des angles d'une dalle posée sur une maçonnerie d'éléments. Ce phénomène appelé « effet pagode » ou « effet mouchoir » a été examiné pour les dalles qui peuvent présenter en sous-face des fissures à 45° dans les angles (photo 1).

Photo 1 : Manifestation du phénomène de soulèvement des angles de dalle par une fissuration d'angle des maçonneries sous-jacentes. © J. Putatti

Il est systématique pour le dernier niveau (dalle-terrasse) (cf. fiche : Planchers en dalle pleine béton). Les fissures concernent ici les maçonneries et les revêtements (enduits) appliqués sur celles-ci.

Un système efficace pourrait consister à exercer une précontrainte modérée dans l'axe de chaque chaînage vertical d'angle, par exemple une tige ancrée à la base dans le chaînage de l'étage inférieur, filetée en partie supérieure avec plaque de répartition et écrou de serrage.

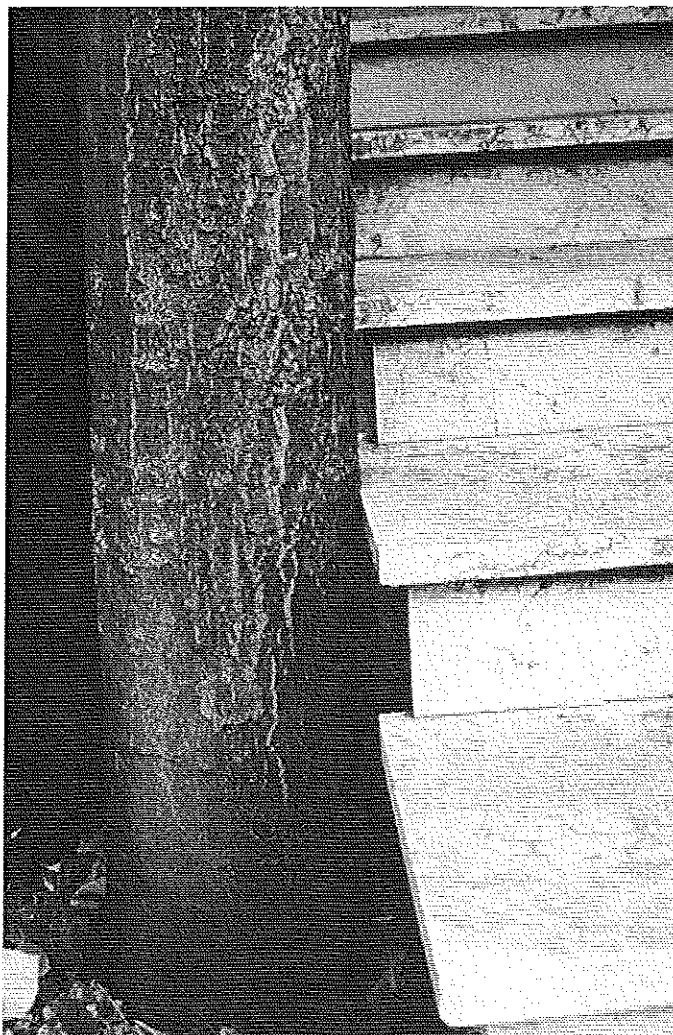
Dans un premier temps, un « compromis » s'établit entre l'arbre et l'obstacle, correspondant à l'encastrement du tronc dans le bord de marches voisines.

Bord des marches. © J. Putatti

Cette première phase se poursuivant, le risque d'une mise en compression des marches avec fissuration puis éclatement du revêtement entraînera :

– la réfection du revêtement de l'escalier extérieur (à l'origine COMBLANCHIEN) rendu glissant par suite de l'usure et dangereux en cas de pluie, et menacé de rupture brutale par poussée active de l'arbre.

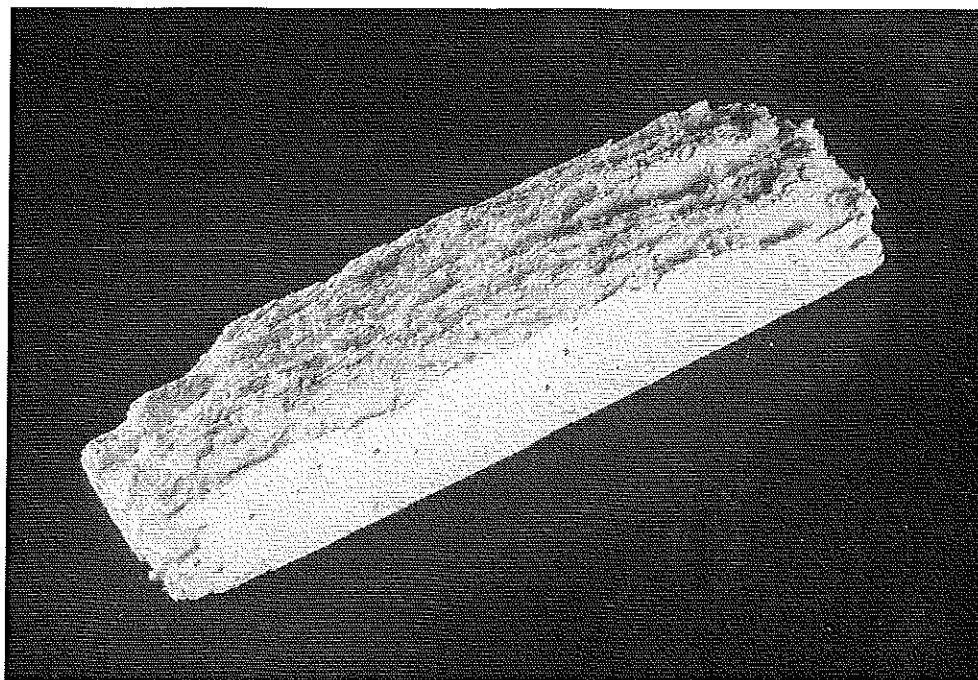
Vermoulure extrêmement fine présentant au toucher la même consistance que la fleur de farine.

- Les galeries de section circulaire de 1 à 2 mm de diamètre sont parallèles au fil du bois et remplies de vermoulure.

Élément de bois dégradé par le *Lyctus*. © CTBA

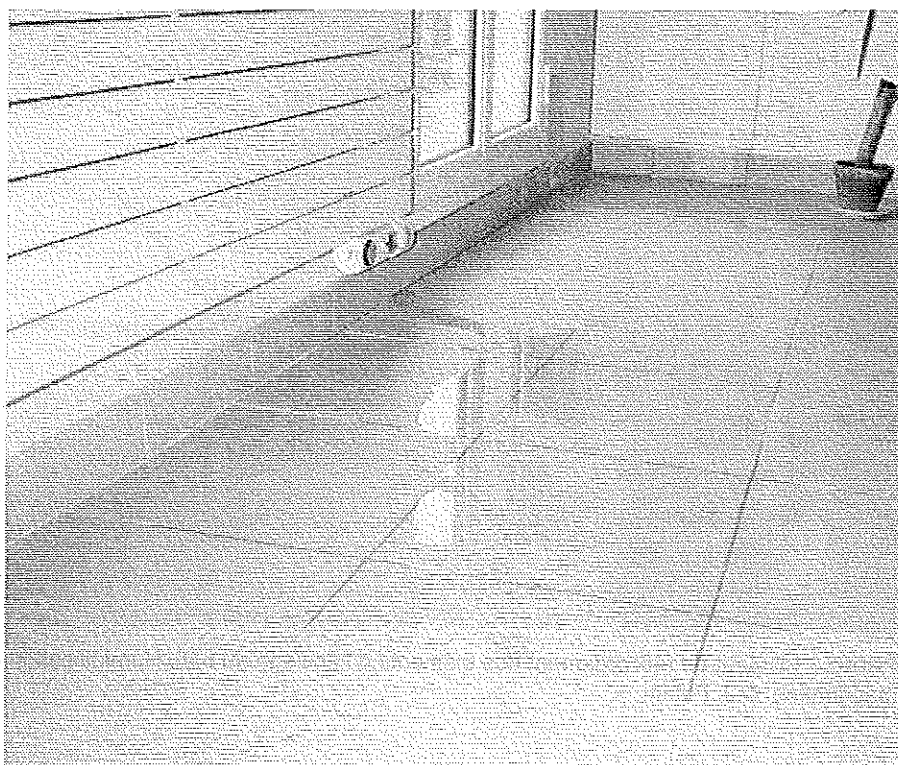
Les désordres se manifestent surtout aux liaisons, avec pénétrations d'eau par période de pluies violentes avec vent (cf. photos 1 à 5).

Photo 1 : Pénétration d'eau à partir d'une porte-fenêtre. © J. Putatti
