Fiches Pathologie

Danièle Dirol - Jacques Holveck - Jacques Putatti

Mars 2004

ÉDITIONS WEKA

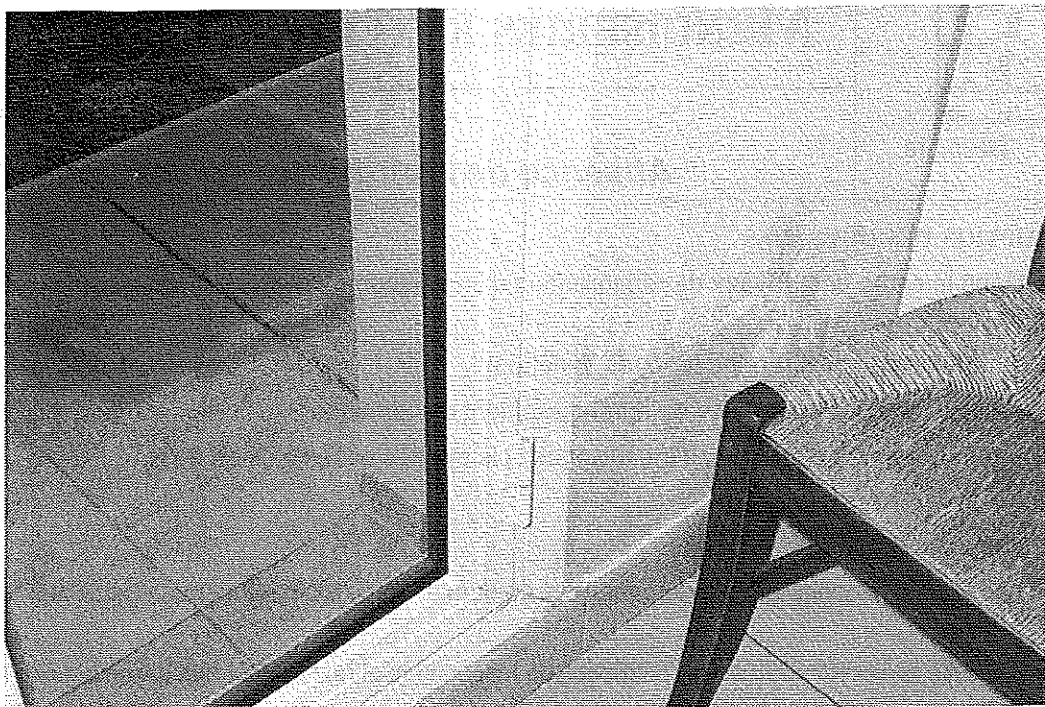
Photo 2 : Remontées d'humidité dans les murs latéraux. Insuffisance de seuil. © J. Putatti

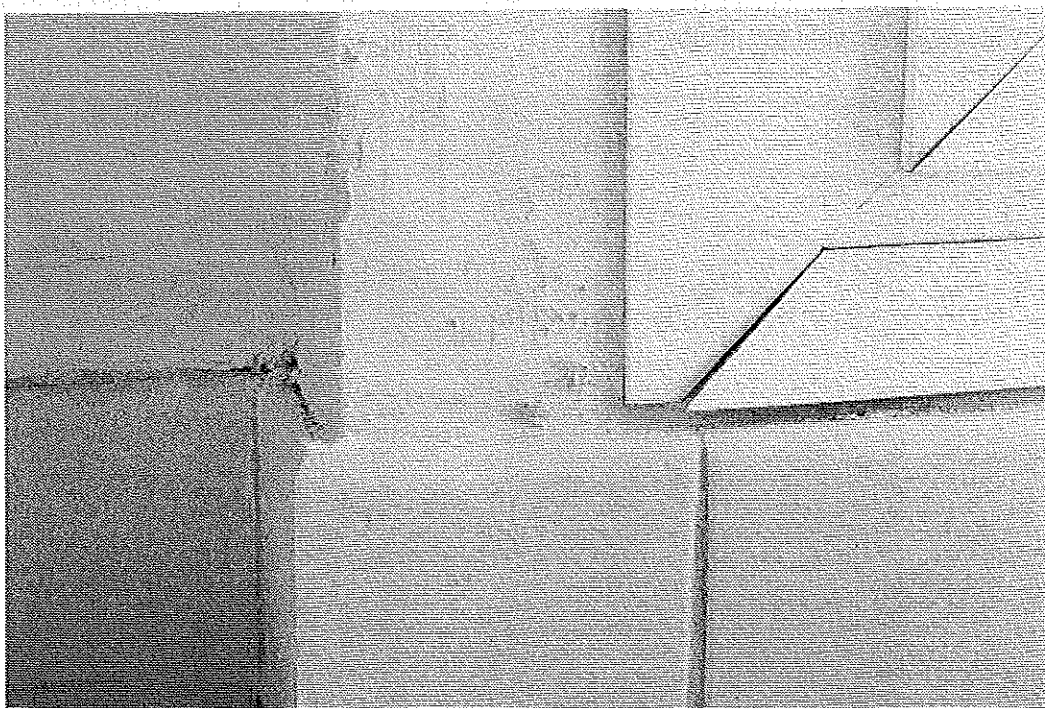
Photo 3 : Défaut de raccordement des éléments d'habillage du bâti. Humidification des parois en maçonnerie. © J. Putatti

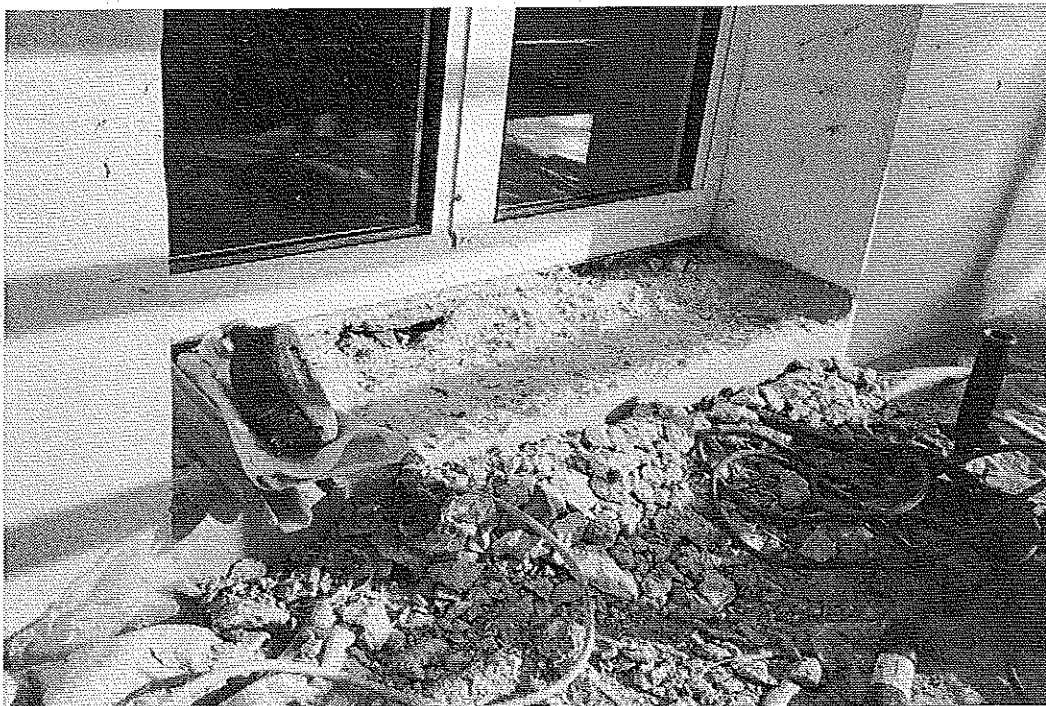
Certaines de ces mesures (notamment hauteur) n'ont pas tenu compte des règles de l'Art (hauteur du seuil à respecter pour l'exécution du rejingot) (cf. photos 6 et 7).

Photo 6 : Porte-fenêtre. Repiochage du seuil pour abaisser le niveau et « tenter » de réaliser « après-coup » un rejingot. © J. Putatti

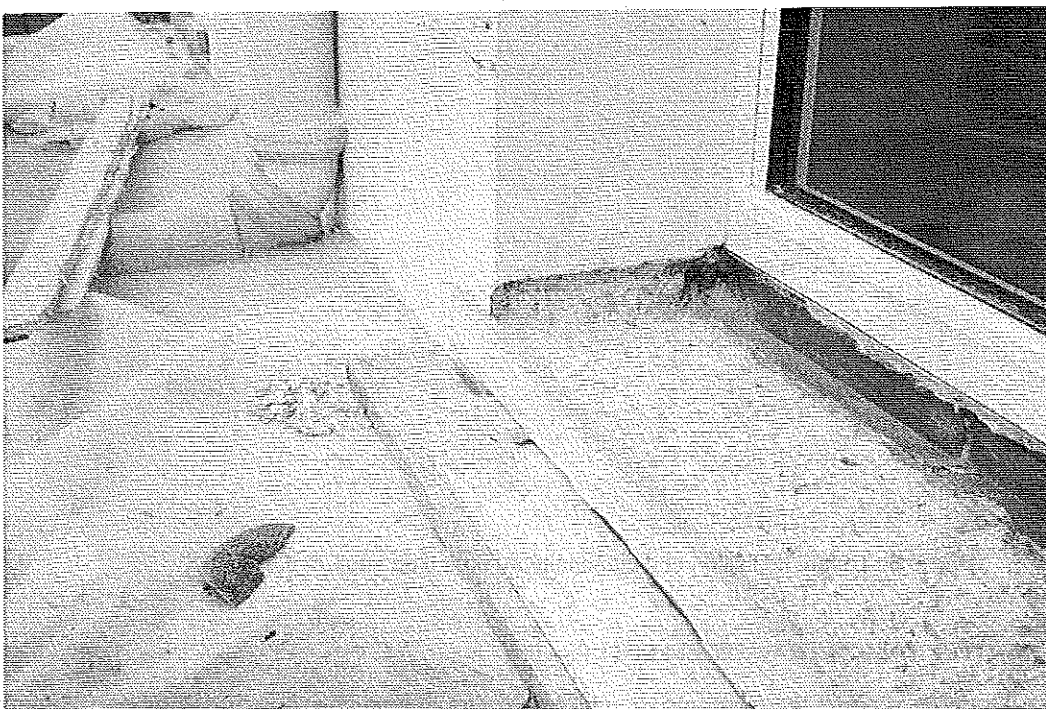
Photo 7 : Disposition analogue. Abaissement du niveau de seuil par repiochage. Remarquer le raccordement de la conduite EP de l'étage en retrait avec une canalisation semi-noyée dans le balcon (?). © J. Putatti

En fait, les seuils repiochés correspondaient à des poutres longrines supportant l'étage en retrait.

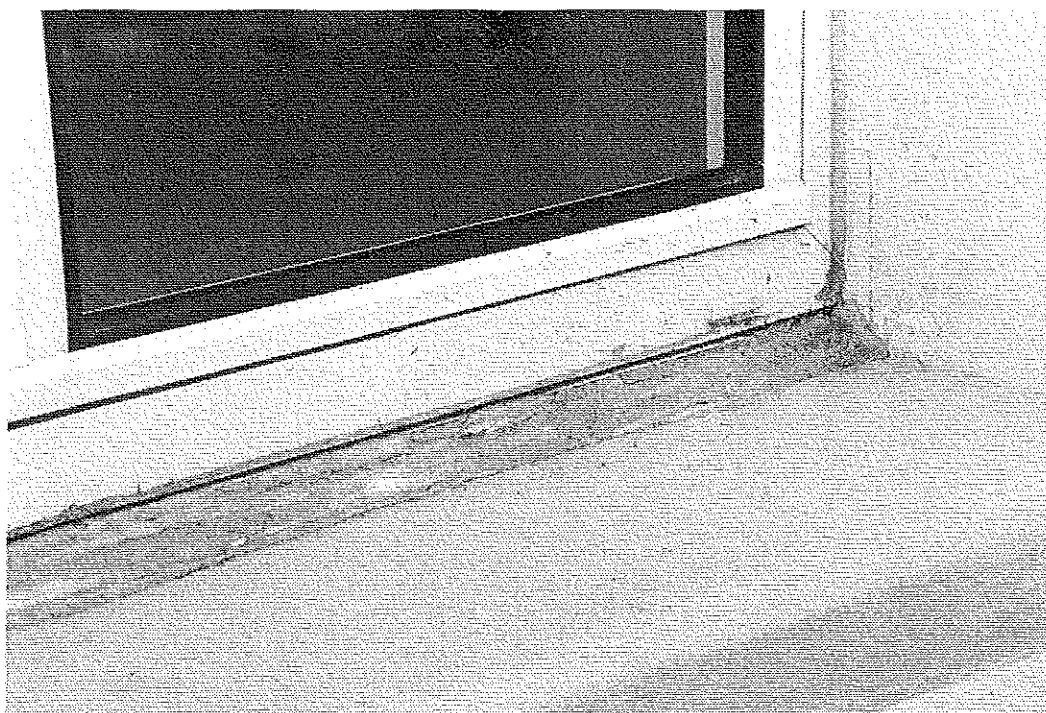
Sur une autre façade (cf. photo 8), l'absence de rejingot a conduit le poseur (incompétent) à une disposition fuyarde calfeutrée (après coup) par un mastic, sans résultat positif.

Photo 8 : Autre porte-fenêtre. © J. Putatti

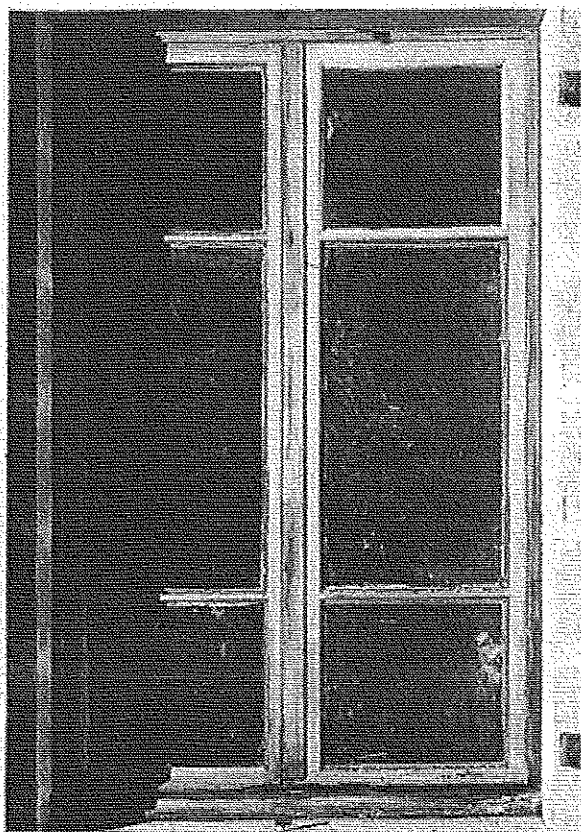
Dégradation des assemblages

Les assemblages entre les montants et la traverse basse du dormant (partie fixée dans la maçonnerie) pourrissent.

- La pourriture provient d'une attaque de champignons lignivores.
- L'humidité du bois est supérieure à 20 % pendant une longue période ; la durée de cette période est étroitement liée aux conditions climatiques et aux types de champignons.
- Le bois employé n'a pas une durabilité suffisante (naturelle ou conférée par un traitement).
- L'humidité est bloquée dans le bois par la finition.
- La finition manque d'entretien.
- La durée de vie de la finition est incompatible avec la périodicité de l'entretien.
- L'assemblage sélectionné favorise la rétention d'eau dans la menuiserie.

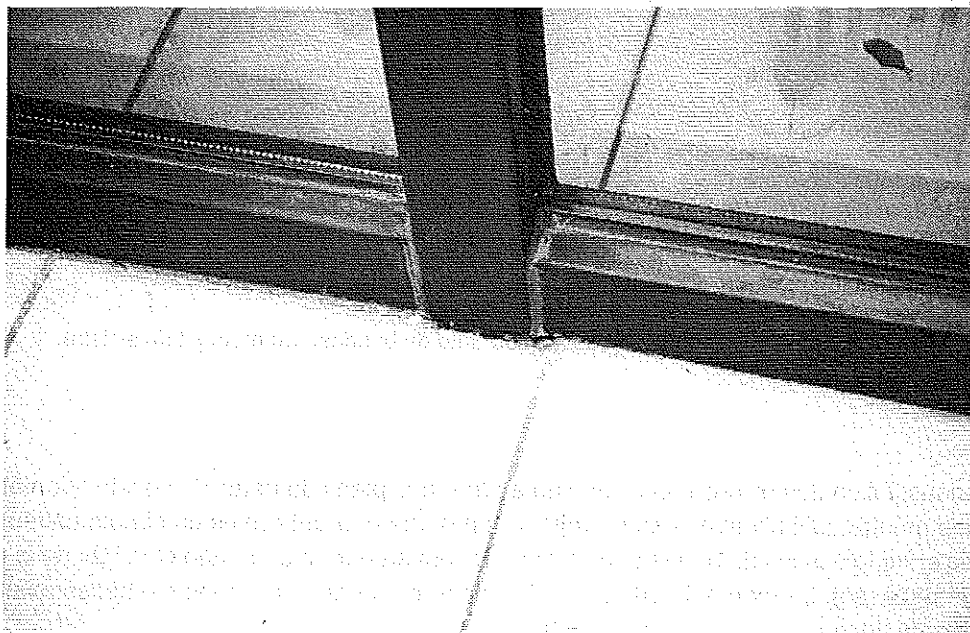
Photo 1 : Repérage du point d'entrée d'eau. Celle-ci, révélée par un sondage effectué à l'aide de fluorescéine, se situe à la base du poteau (carreau échanté). © J. Putatti

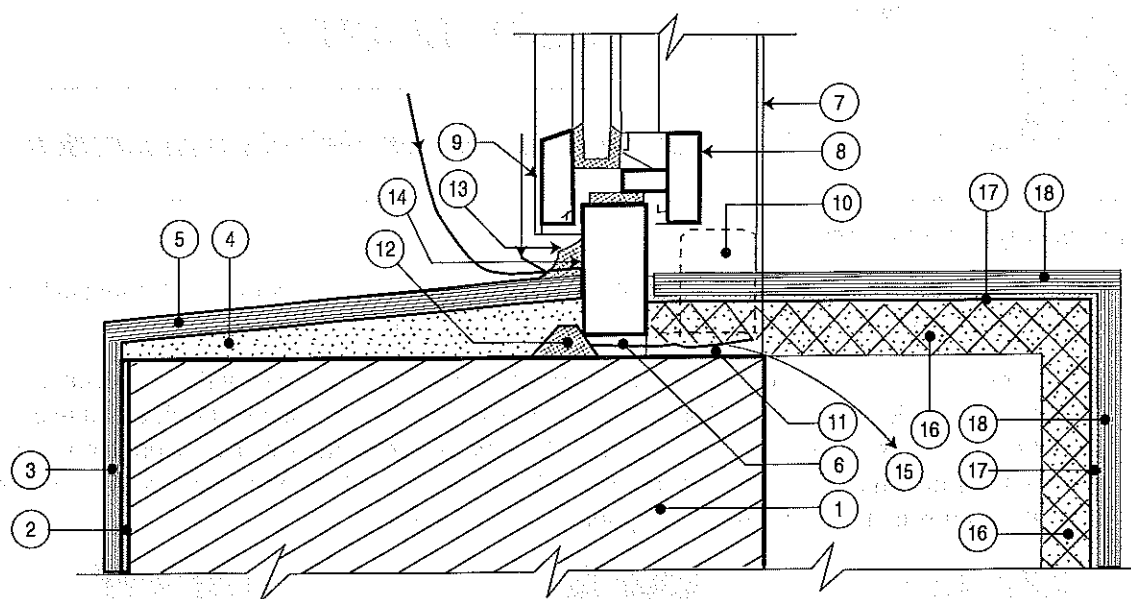
Reconstitution de la situation en partie courante de bandeau au moment du sinistre.

La reconstitution des dispositions d'origine à partir des plans de détail de construction et les observations montra qu'il n'y avait pas de rejingot en partie courante mais un simple calfeutrement au mastic entre le dessus du bandeau d'acrotère recouvert par un carrelage et le bâti de la menuiserie (traverse basse). Le montant vertical intermédiaire en saillie sur la traverse basse avait nécessité une légère découpe du carreau (photo 2).

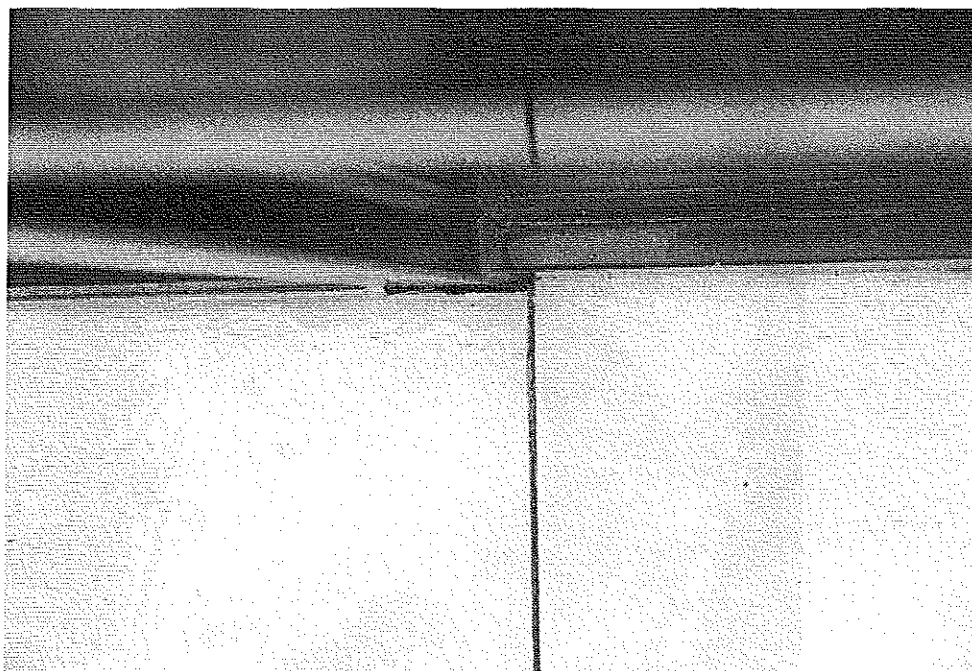
Photo 2 : Détail du dessus de bandeau après dépose du montant vertical. Noter l'échancrure de la dalle carrelage. © J. Putatti

Le ruissellement de l'eau sur la façade raccordée à une verrière trouvait son chemin par le défaut de calfeutrement localisé décelé ci-dessus, ainsi que par la jonction courante traverse - dessus de bandeau.

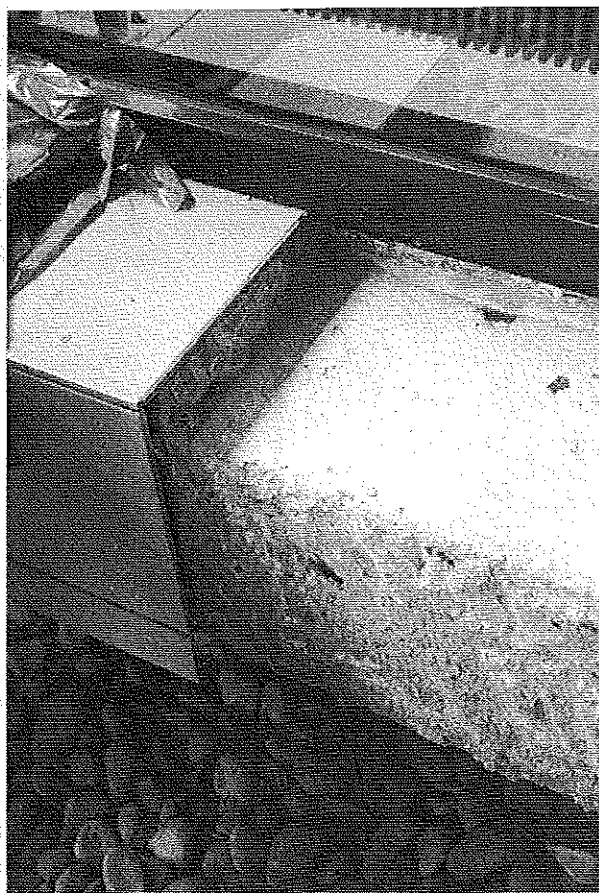
Photo 3 : Détail bandeau et appui menuiserie après dépose carrelage et mortier de pose. © J. Putatti

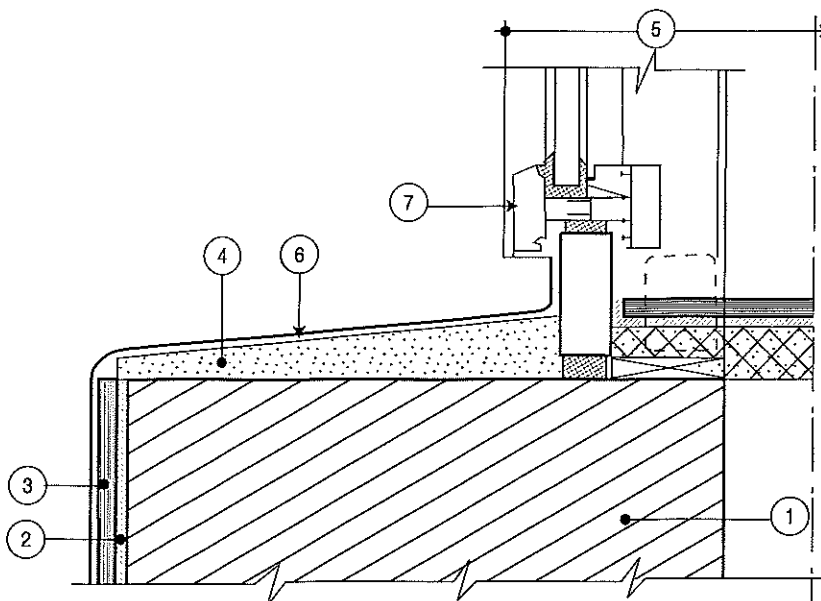
Réparation du désordre.

Le sinistre par pénétration d'eau faisant l'objet de la fiche Désordre dont la responsabilité fut partagée entre l'entreprise de carrelage ayant exécuté la pose du couronnement d'acrotère, et l'architecte n'ayant pas fait de réserve sur l'exécution de ce travail, a été réparé selon les dispositions suivantes (voir figure).

Le principe de la réparation a consisté à rétablir un rejingot continu par :

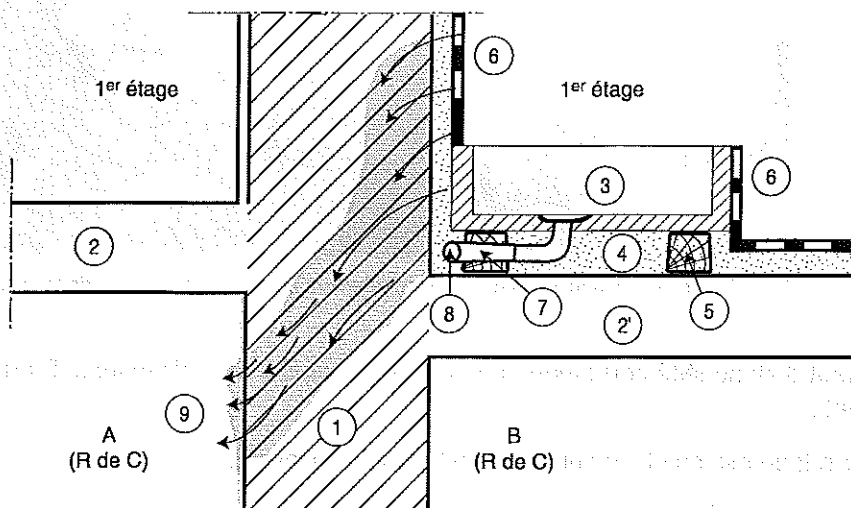
Les désordres se sont produits côté A sur la face du mur mitoyen dont le revêtement peinture avait été refait et qui présentait des phénomènes de cloquage en évolution en partie haute du rez-de-chaussée.

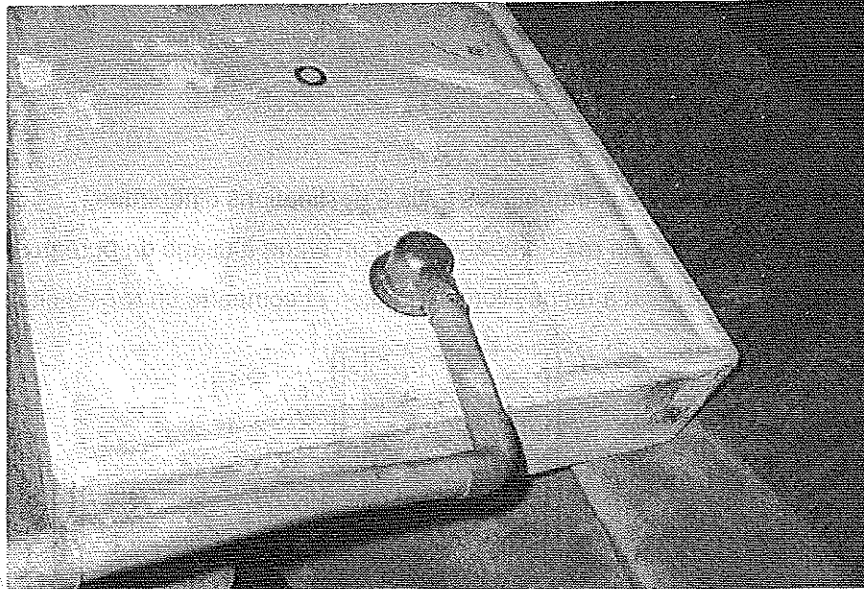
Le coin douche, qui fait l'objet d'une pathologie abondante, a été soupçonné. Des sondages par dépose du bac à douche ont révélé, après dépose de ce dernier, un défaut de raccordement de l'évacuation réalisée en canalisation PVC raccordée à une bande siphon en laiton.

Sous-face du bac à douche et de son raccordement après dépose (origine de la fuite)

Ce défaut d'étanchéité correspond à la cause principale des infiltrations. D'autres passages proviennent :

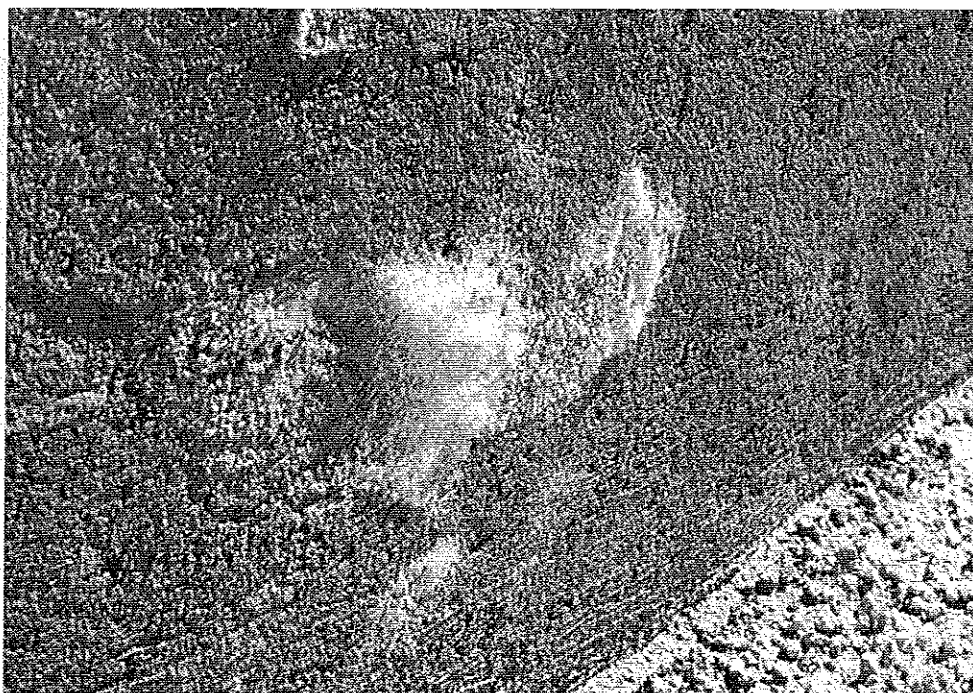
Efflorescences sur un mur de soutènement. Détail. © J. Putatti

Dans le cas présenté, les efflorescences sont dues pour partie aux eaux de rejaillissement et aux remontées capillaires. En effet, les zones concernées se situent en partie basse du mur. La photo suivante montre plus nettement les effets des remontées capillaires sur le phénomène d'efflorescence.

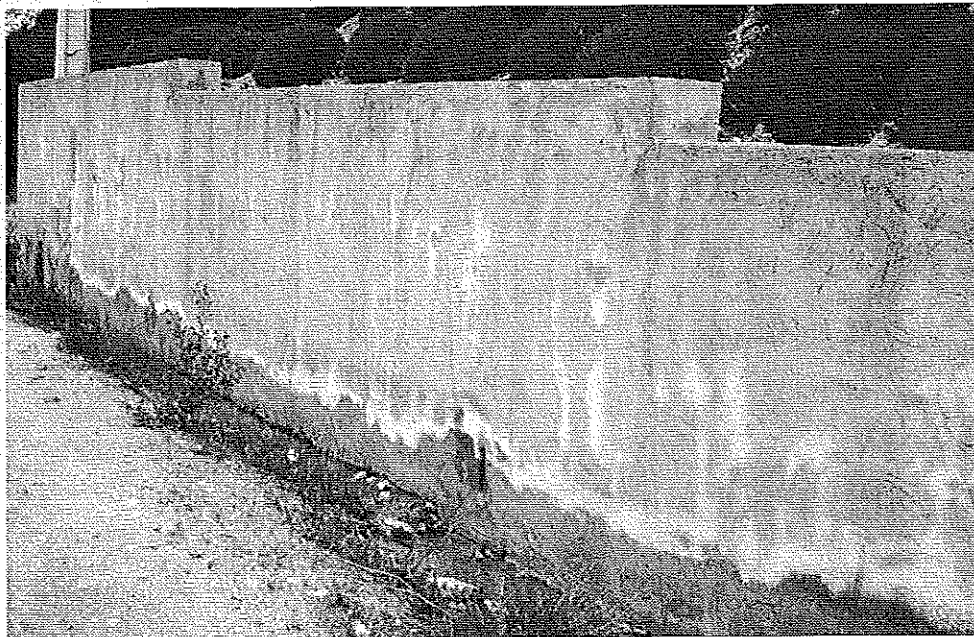
Autre mur affecté par les phénomènes d'efflorescences avec influence des remontées capillaires. © J. Putatti

Les efflorescences primaires provoquées par le matériau du mur et uniquement par lui tendent à disparaître dans le temps par épuisement des sels inclus. Si l'humidité migrante est entretenue et renouvelée par de l'eau souillée, les phénomènes se poursuivent et peuvent s'aggraver. Si les sels ont des origines particulières, il faut d'abord en déterminer la nature. Le traitement peut être tenté avec des lavages par aspersion à l'eau acidulée et rinçage. Toutefois, si la source ou l'origine des sels n'est pas déterminée, le phénomène se poursuivra.

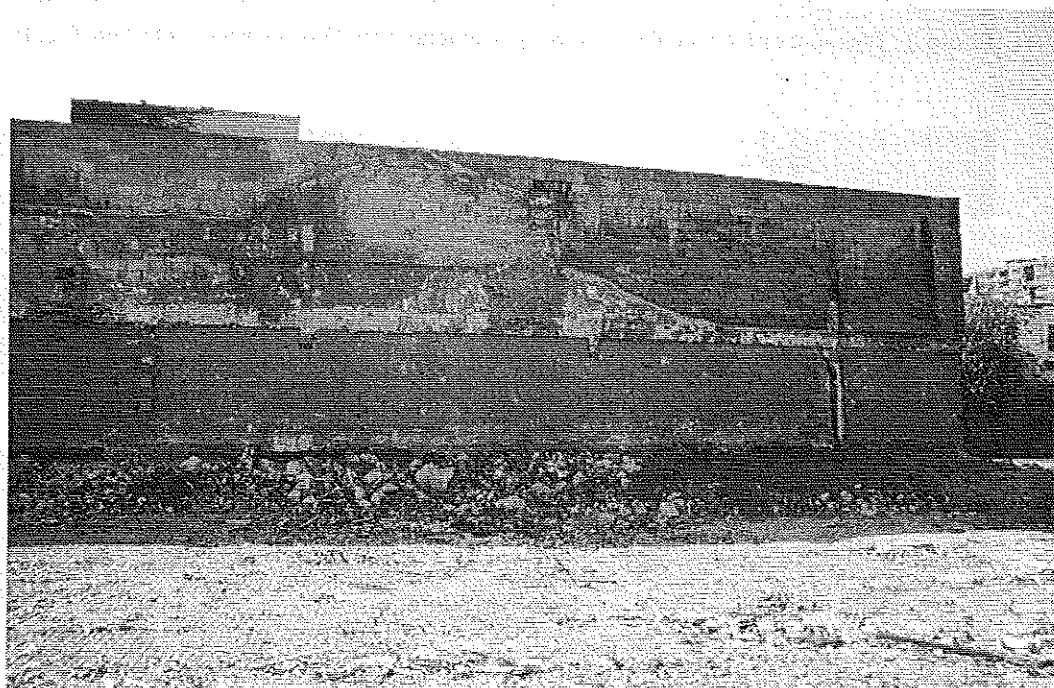
Photo 1 : Vue d'ensemble du terrain dégagé après démolition des existants. © J. Putatti

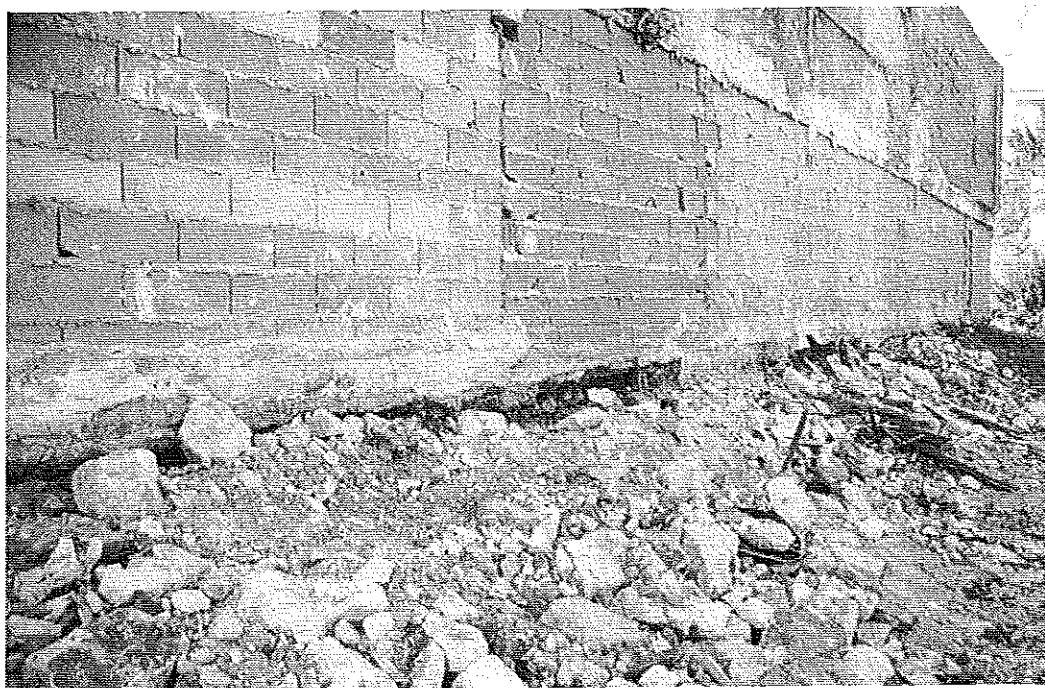
Photo 2 : Bâtiment existant en limite, ouvrages de fondation dégagés sans protection. © J. Putatti

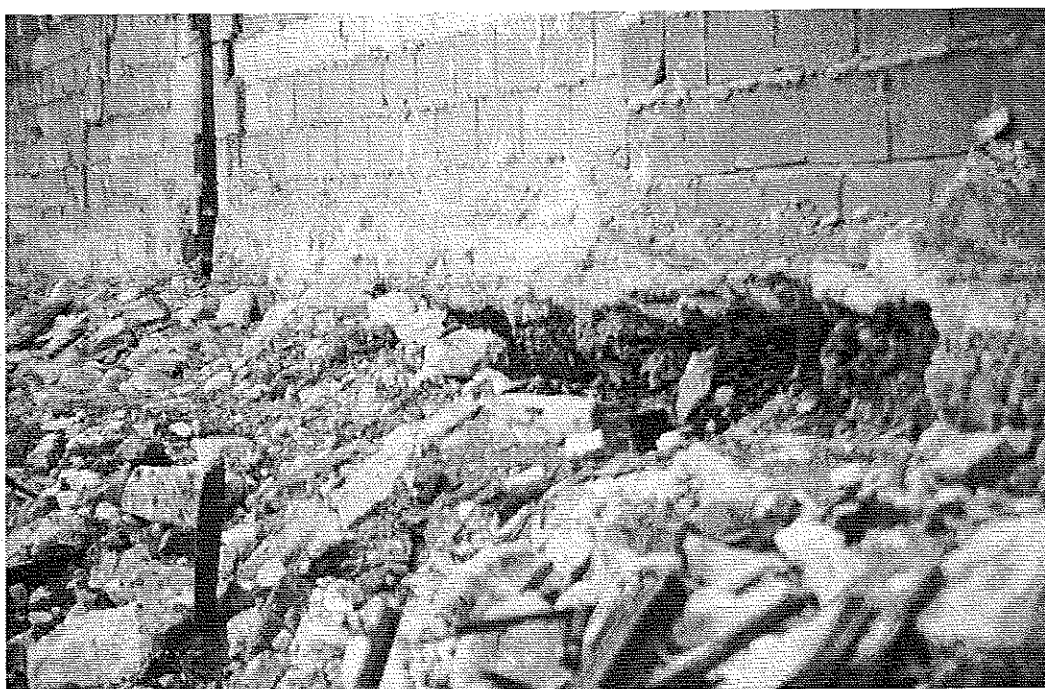
Photo 3 : Bâtiment en limite. Zone comportant une fondation (sommaire) de mur affouillée par les terrassements généraux. © J. Putatti

La totalité du mur en limite comportant deux niveaux (rez + étage) et correspondant à une maçonnerie autoportante – la structure du bâtiment étant en charpente métallique – est complètement dégagée au niveau de sa fondation, le niveau de la plate-forme voisine s'établissant entre 0,50 à 1 m en contrebas.

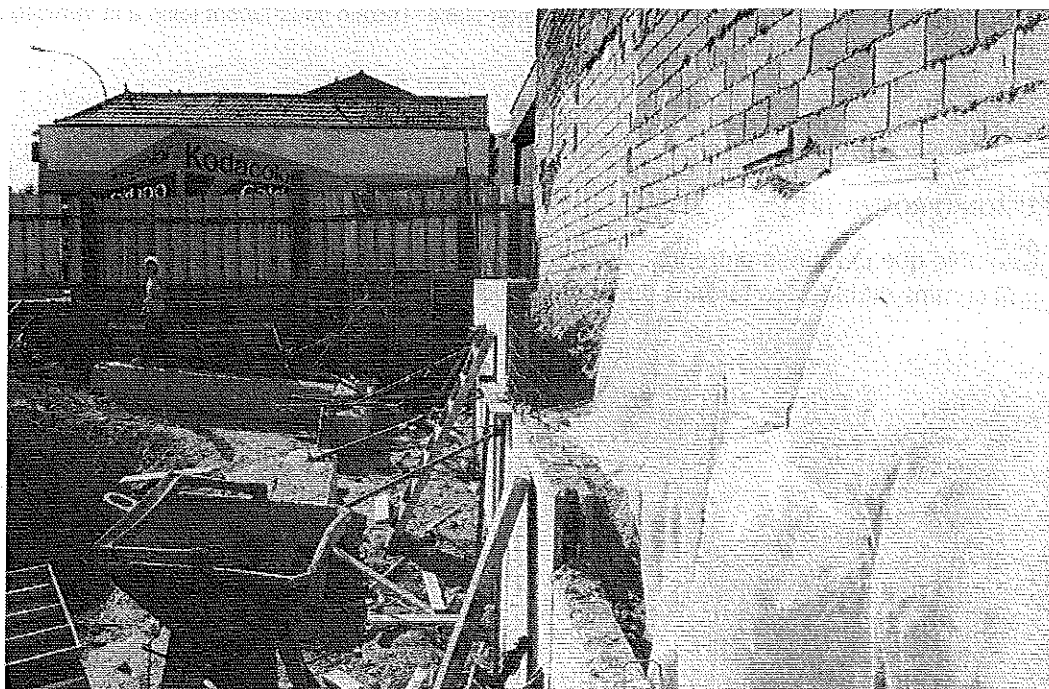
Photo 4 : Détail about du mur côté rampe d'accès. © J. Putatti

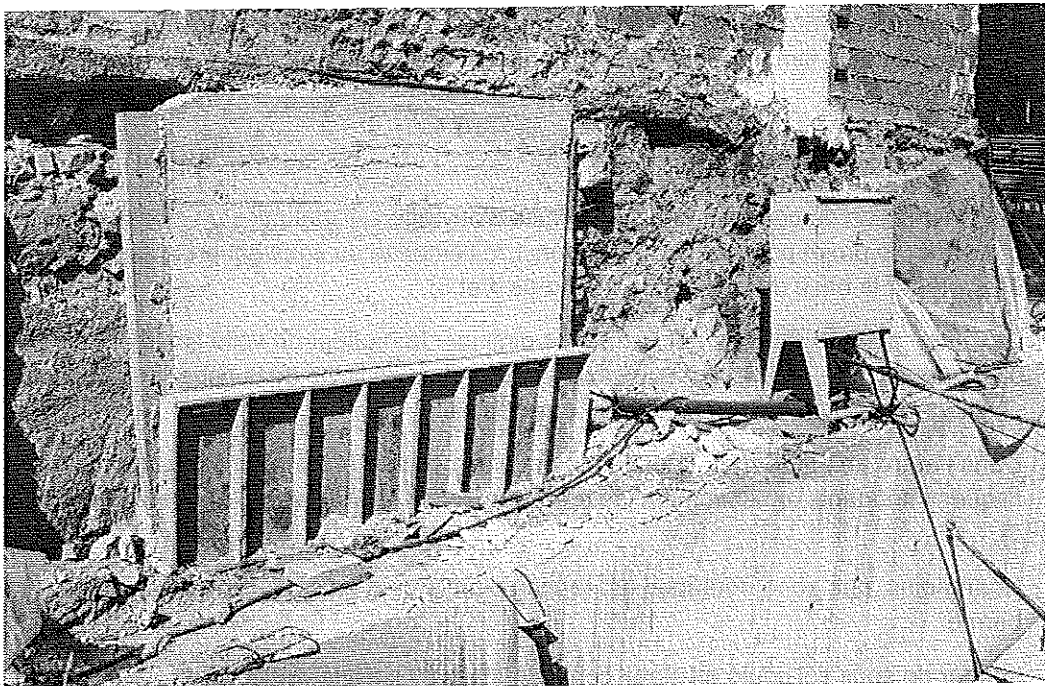
Photo 5 : Détail du mur existant à son autre extrémité. Reprise partielle en sous-œuvre. Présence d'une risberme. Voile BA en sous-sol coulé en place. Terrain sous-jacent taillé à la verticale, sans protection. © J. Putatti

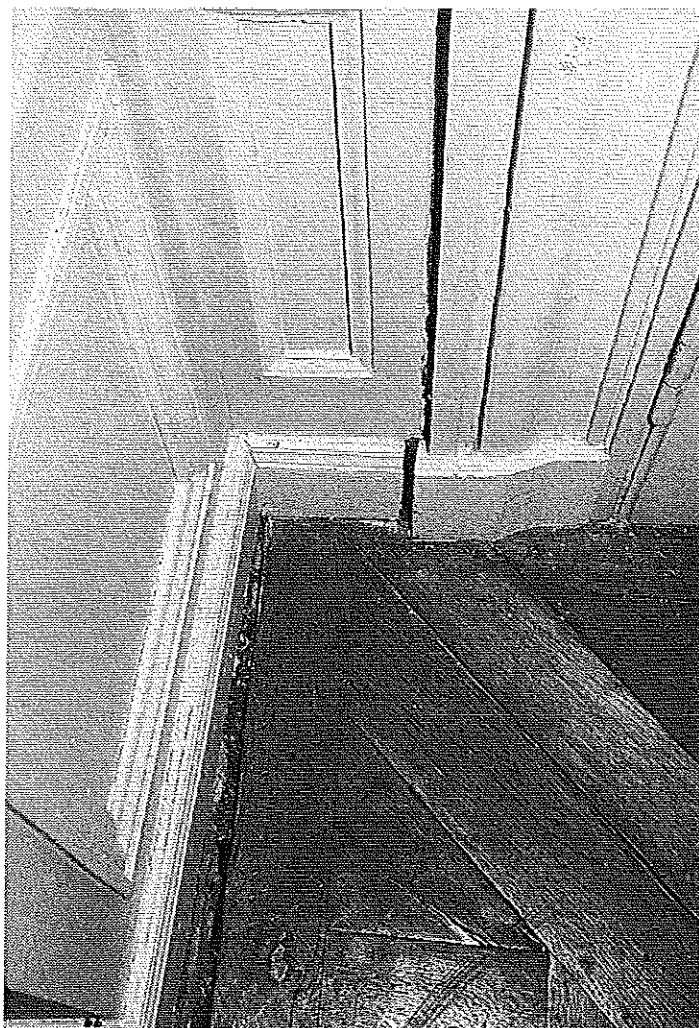
Un parquet massif présente de nombreuses lames qui fléchissent sous les pas. Cela provoque des grincements systématiques et gênants.

- Le fléchissement ne provient pas d'un manque de résistance du parquet mais d'un défaut de planéité du support du parquet.
- L'origine du défaut de planéité dépend du support : les *solives* :

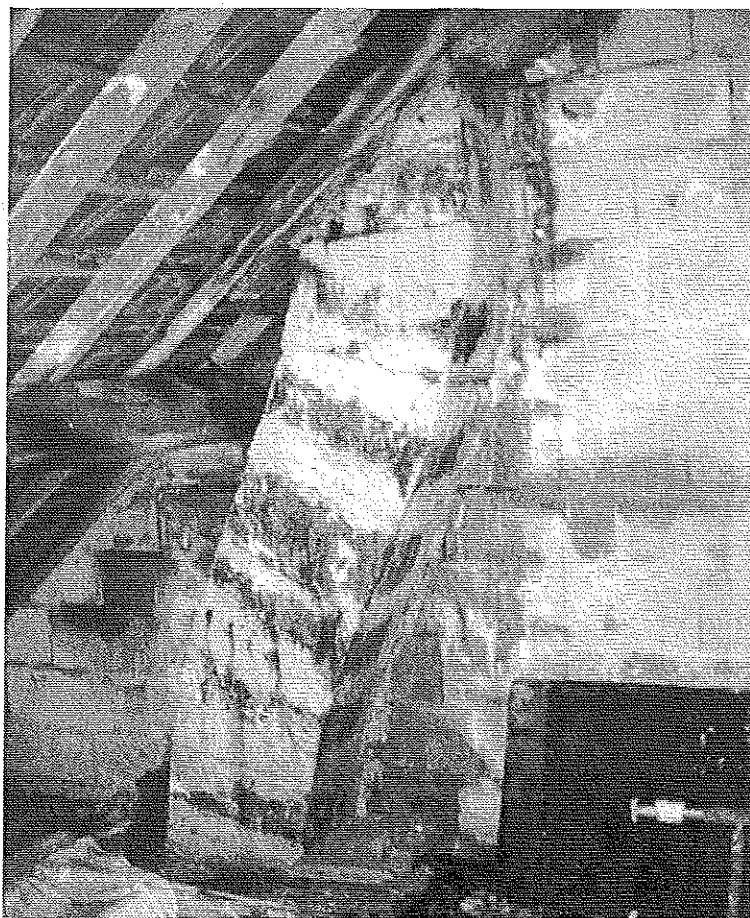
L'origine des pénétrations correspond à la réalisation du raccordement à l'aide de mortier de la souche avec la couverture (pénétration). La fissuration de ce mortier ainsi que celle des éléments de boisseaux en béton de pouzzolane est à l'origine des pénétrations dans les ouvrages voisins.

À noter que le conduit est dévié dans la hauteur du comble, ce qui a facilité la fissuration des joints de hourdage inclinés sur l'horizontale.

Photo 1 : Vue d'ensemble du conduit dans la hauteur du comble (grenier). Les fuites concernent également les bois de charpente et de couverture. © J. Putatti

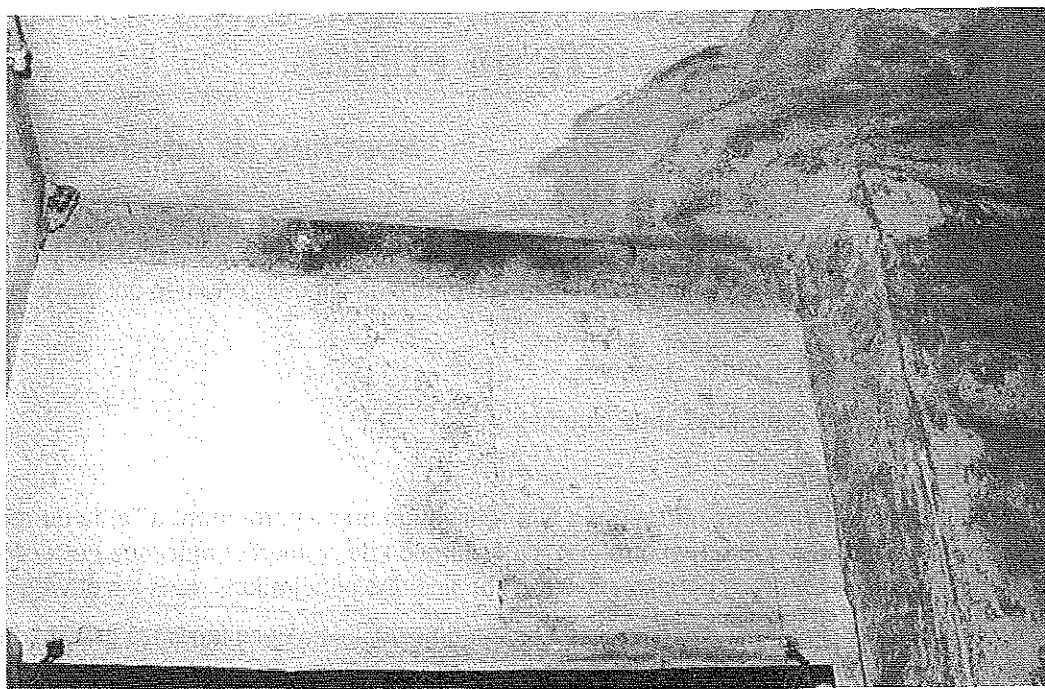
Les fuites, en provoquant l'humidité des parois (plafonds, murs, cloisons) ont entraîné le développement de moisissures avec décollement des tentures.

Photo 2 : Désordre dans une des pièces sous-jacentes (salle d'eau). Développement des infiltrations par capillarité en plafond et sur le mur, moisissures. © J. Putatti

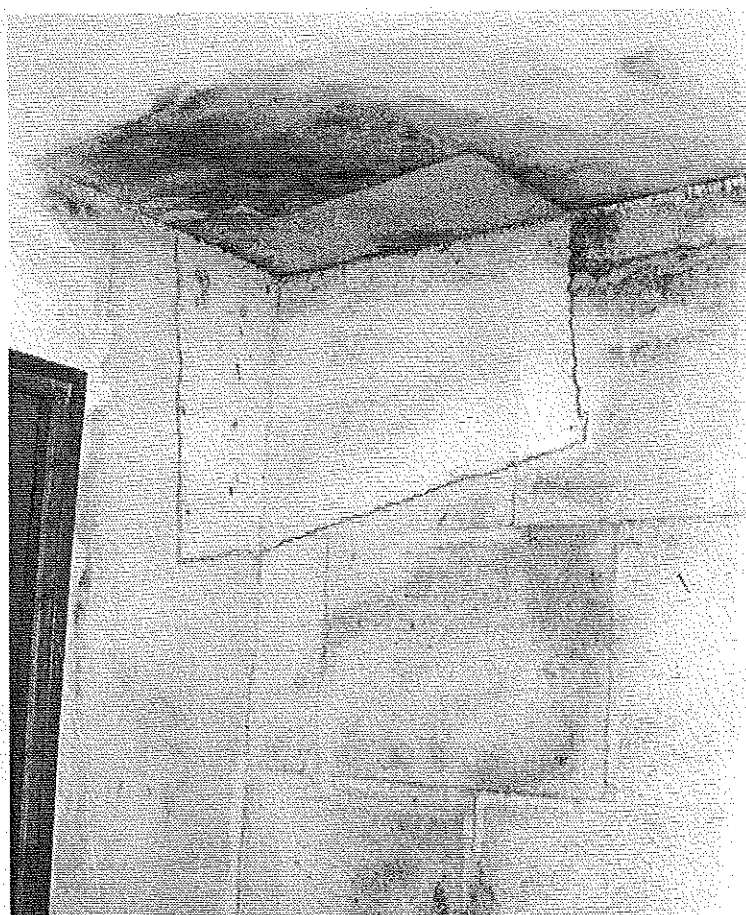
Photo 3 : Désordres dans l'autre pièce adjacente. L'humidité et les moisissures concernent l'angle du plafond et la hauteur de la cloison de doublage (carreaux de plâtre), tentures décollées. © J. Putatti

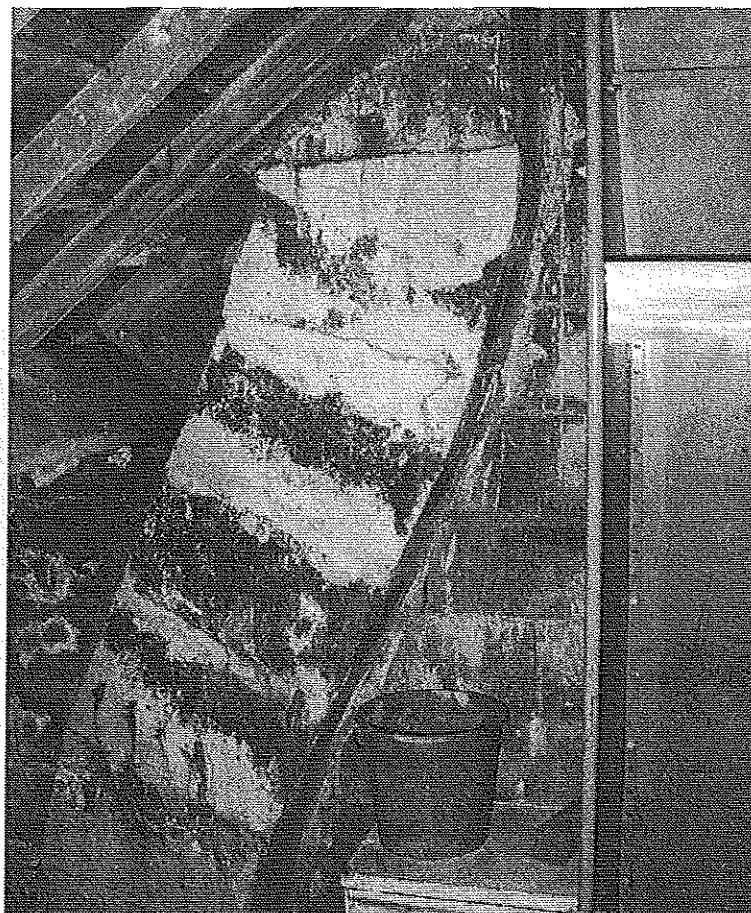
Photo 4 : Détail du conduit en cours de drainage lors d'une forte précipitation. Eau recueillie dans un seau. © J. Putatti

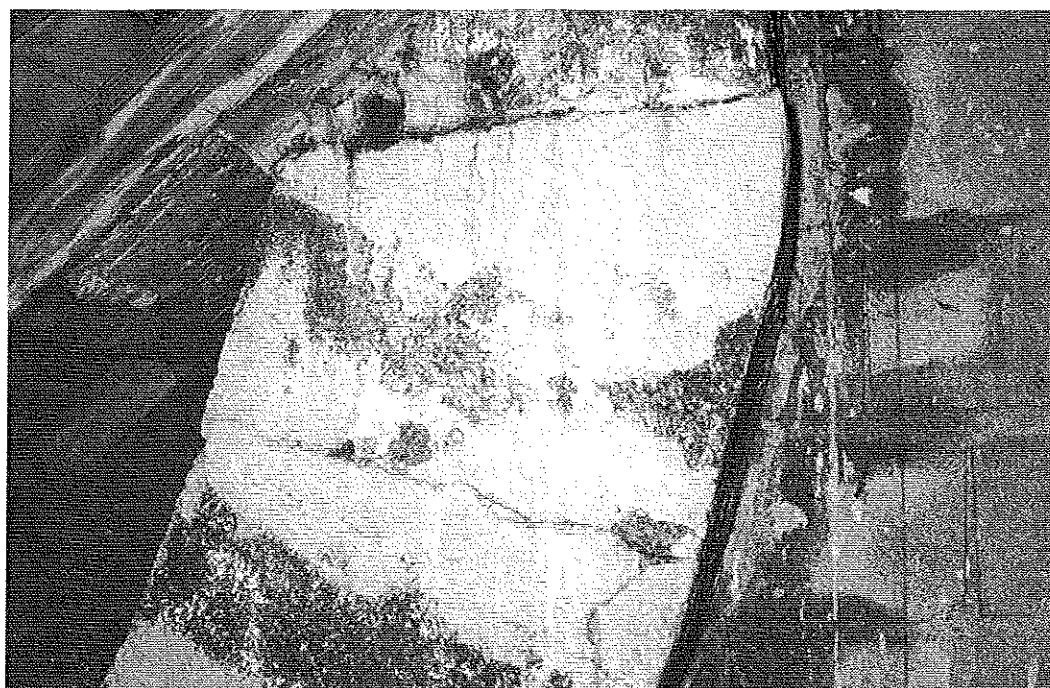
Photo 5 : Détail du conduit dévié. Fissuration des joints, infiltrations latérales dans le mur pignon. © J. Putatti

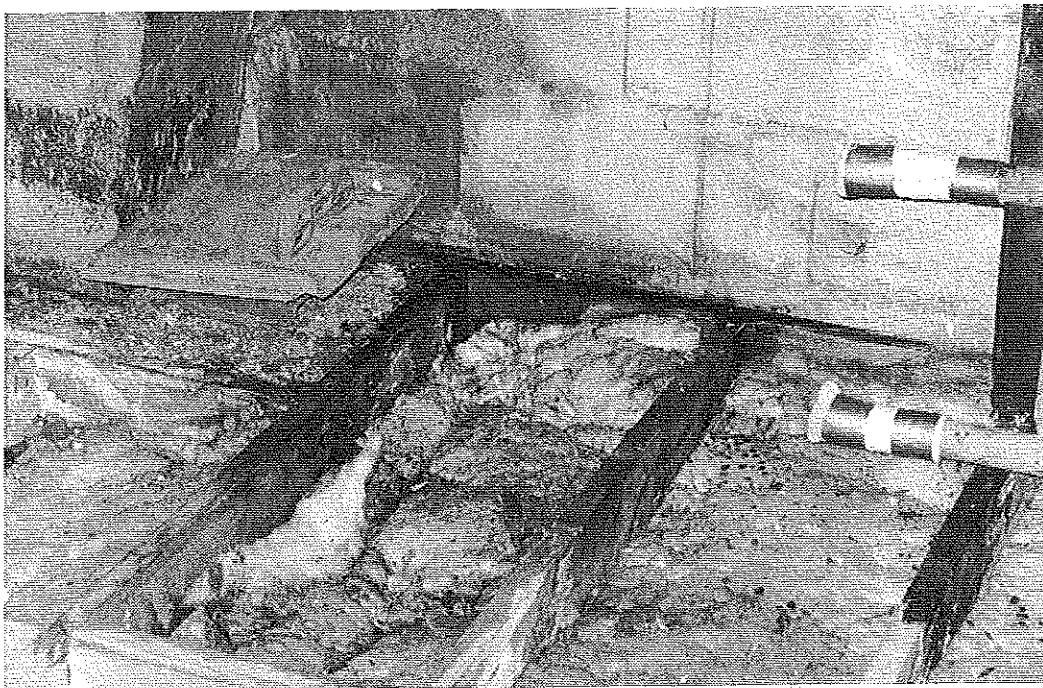
Photo 6 : Zone du plancher du comble près du conduit. Poutrelles bois saturées d'eau ainsi que l'isolant laine minérale. Attaque des bois. © J. Putatti

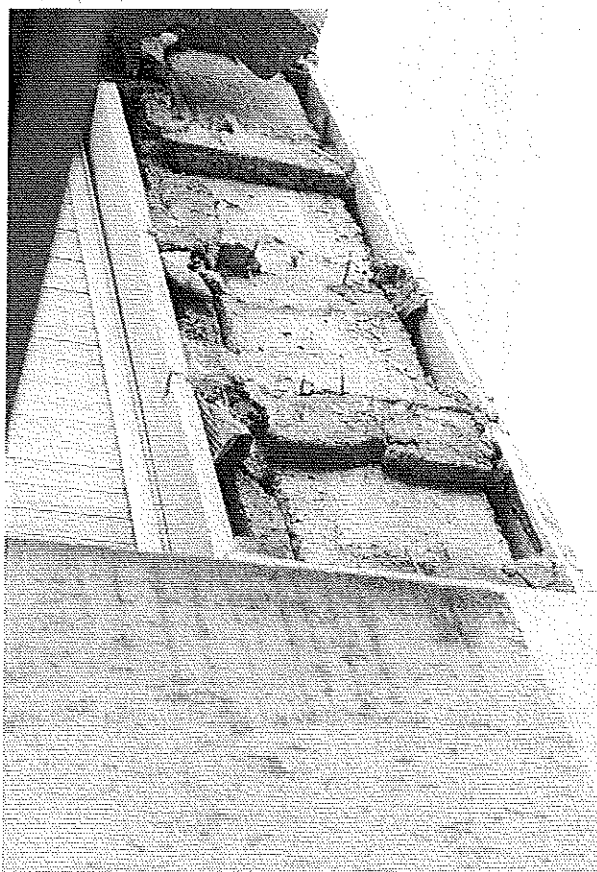
Un revêtement de façade en pierre dure posée par agrafes et polochons présente une défailance locale dans une zone d'angle façade pignon (photo 1).

Photo 1 : Angle de mur comportant des dalles détachées. © J. Putatti

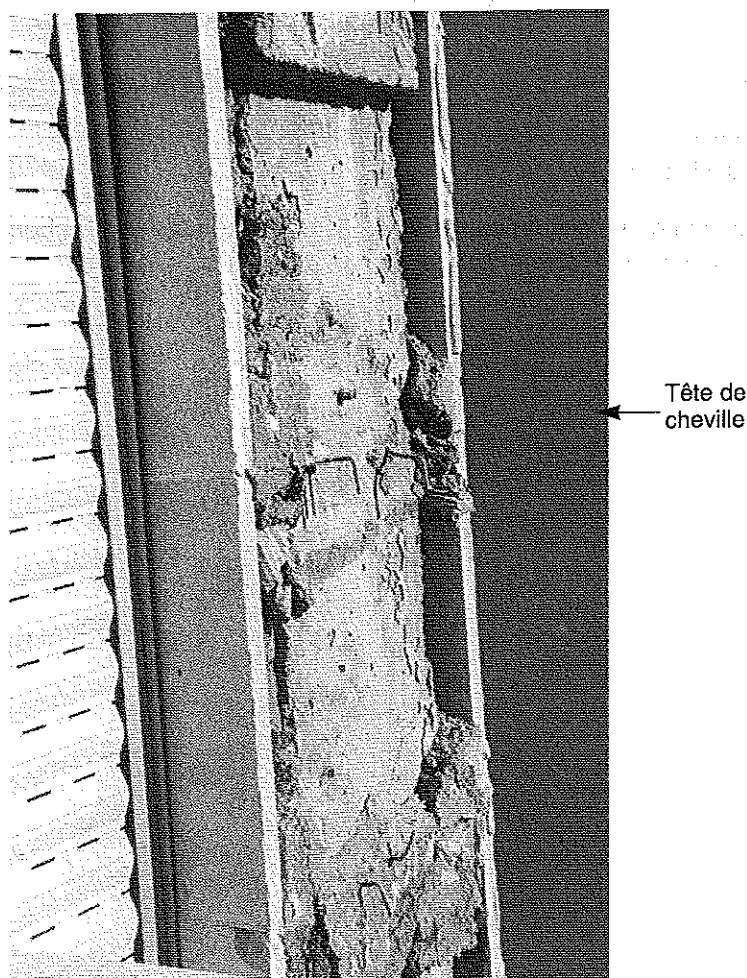
Photo 2 : Détail des attaches. Le polochon intermédiaire a disparu. © J. Putatti

Il apparaît que les polochons réalisés en mortier de ciment ont été plaqués contre la tête du voile.

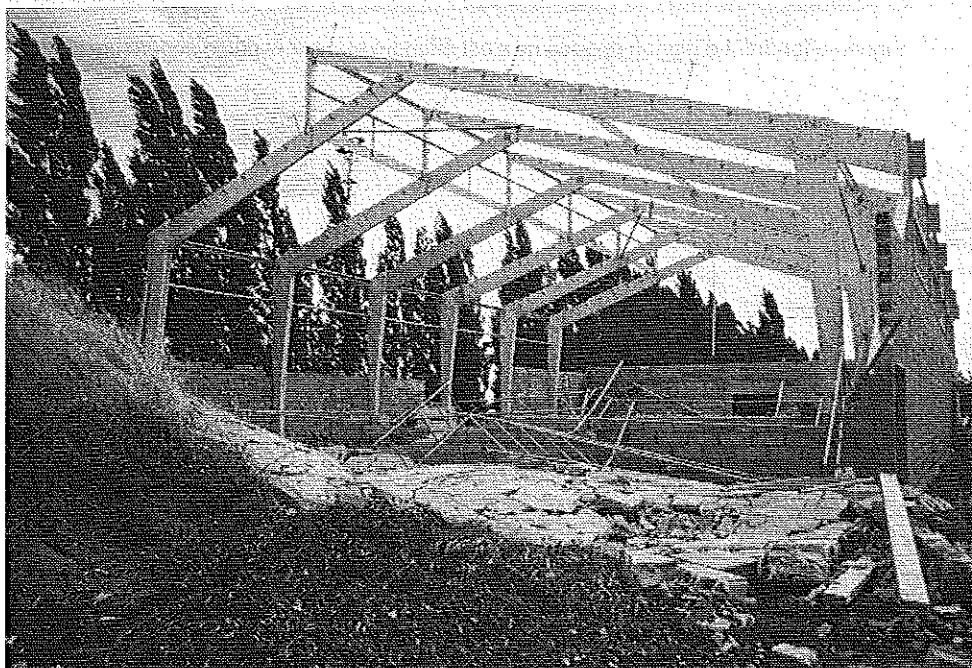
Vue opposée du hall. Effondrement partiel du pignon. © J. Putatti

- La cause essentielle est l'action brutale et imprévisible du vent intervenant dans une phase de travaux particulièrement sensible (montage récent des maçonneries de blocs).
- La cause annexe est l'absence de raidisseurs verticaux et de chaînages horizontaux dans des ouvrages verticaux en maçonnerie de grande hauteur (poutres au vent). Les murs extérieurs sont en effet autostables, la structure charpente bois étant indépendante de ces murs en maçonnerie afin d'éviter la transmission d'efforts parasites.

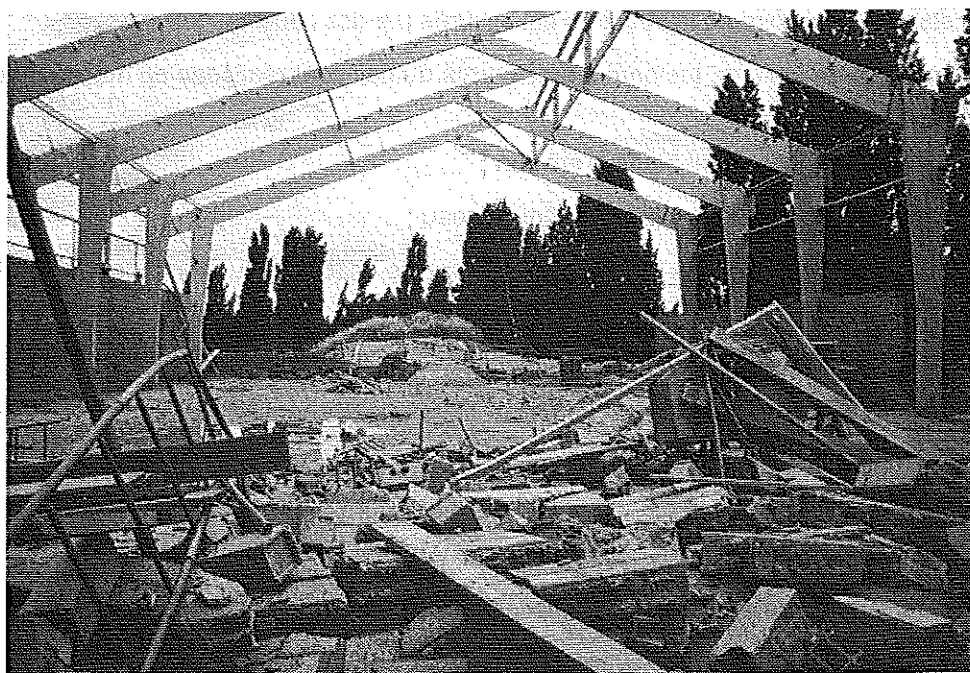
Pignon effondré. Le pignon opposé ne s'est effondré que sur la partie supérieure. © J. Putatti
