Fiches Pathologie

Danièle Dirol - Jacques Holveck - Jacques Putatti

Mars 2004

ÉDITIONS WEKA

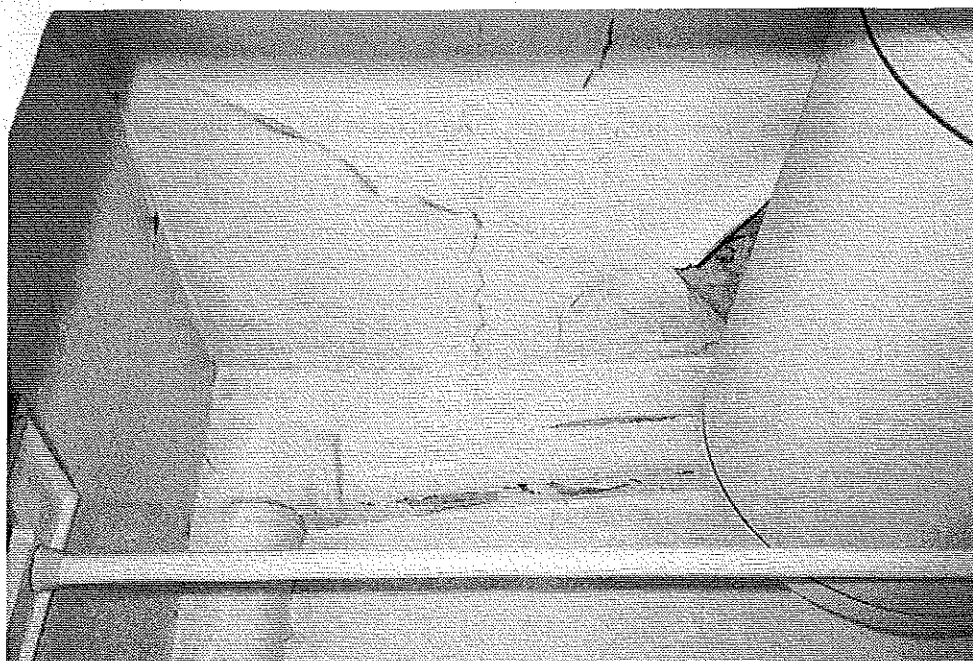
La disposition de la photo 1 consistant à encastrer partiellement une canalisation dans l'épaisseur d'un mur est mauvaise et contribue à ce phénomène.

Décollement du film peinture en plafond (condensations + fuites plancher).

- Révision ou réfection des carrelages. Ces travaux peuvent souvent révéler d'autres désordres sur les structures et en particulier les planchers (poutrelles métalliques et augets plâtre).

- Création de ventilation efficace pour éliminer l'excès de vapeur d'eau générateur de condensations.

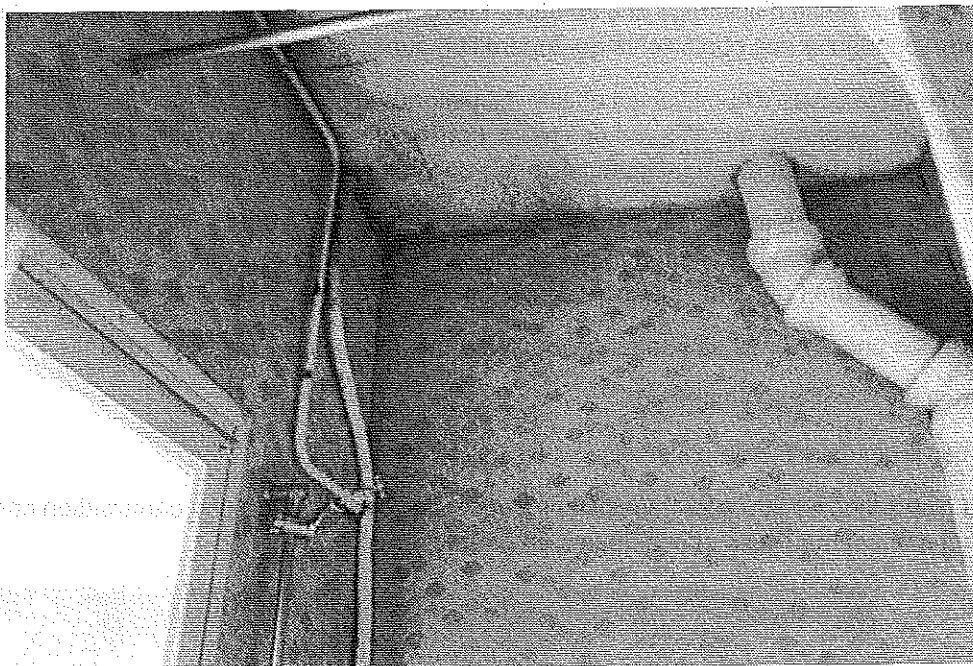
Tache plafond. Point « froid » à l'angle. Fuite probable due à une traversée de canalisation.

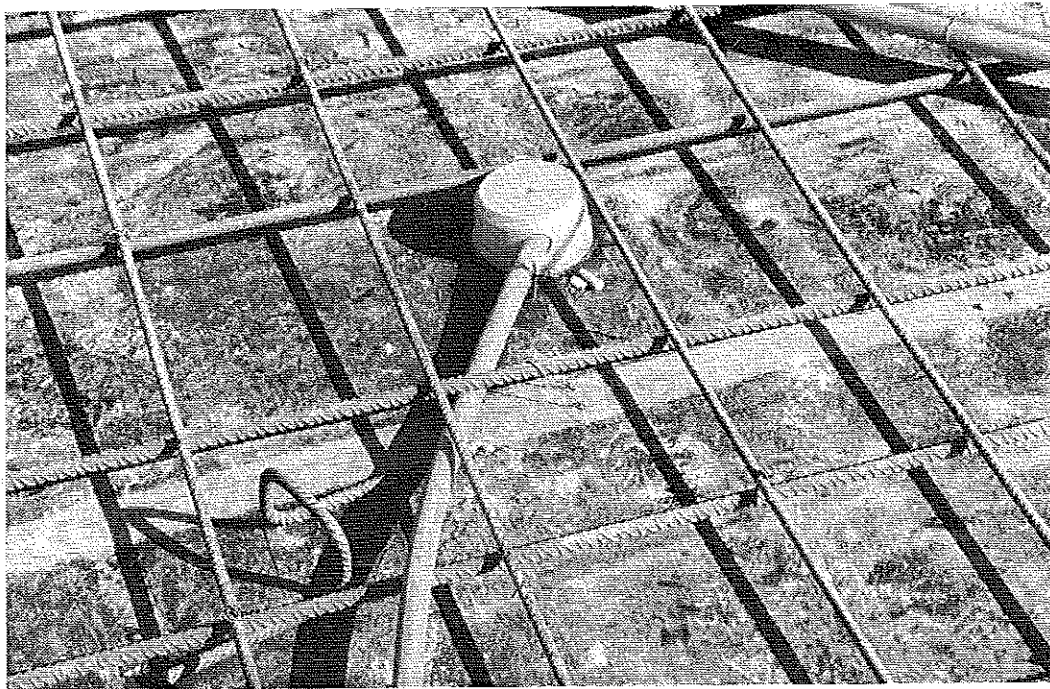
Les dispositions initiales ont été fort heureusement rectifiées grâce à la bonne volonté des intervenants. C'est en fait l'entreprise d'électricité qui, arrivée la première, avait commencé à installer les boîtes de raccordement directement sur les coffrages (photo 1).

Photo 1 : Boîte de raccordement installée sur coffrage. Les armatures sont déplacées vers le haut.
© J. Putatti

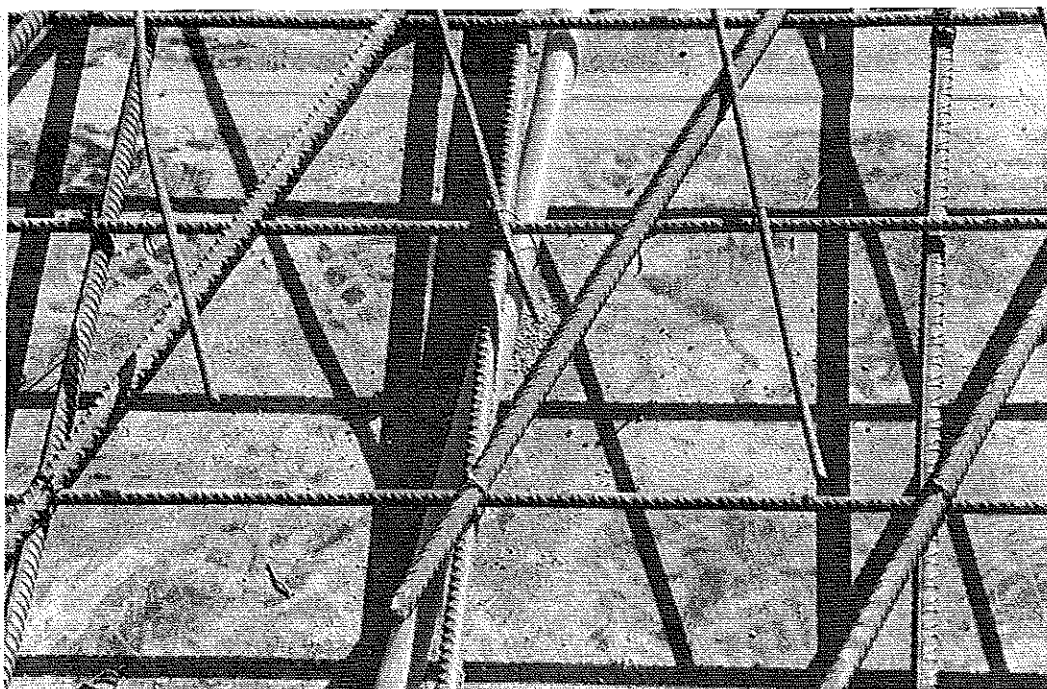
Photo 2 : Tube orange (gaine électrique) gênant les armatures inférieures. Celles-ci ne sont pas à leur position optimale. © J. Putatti

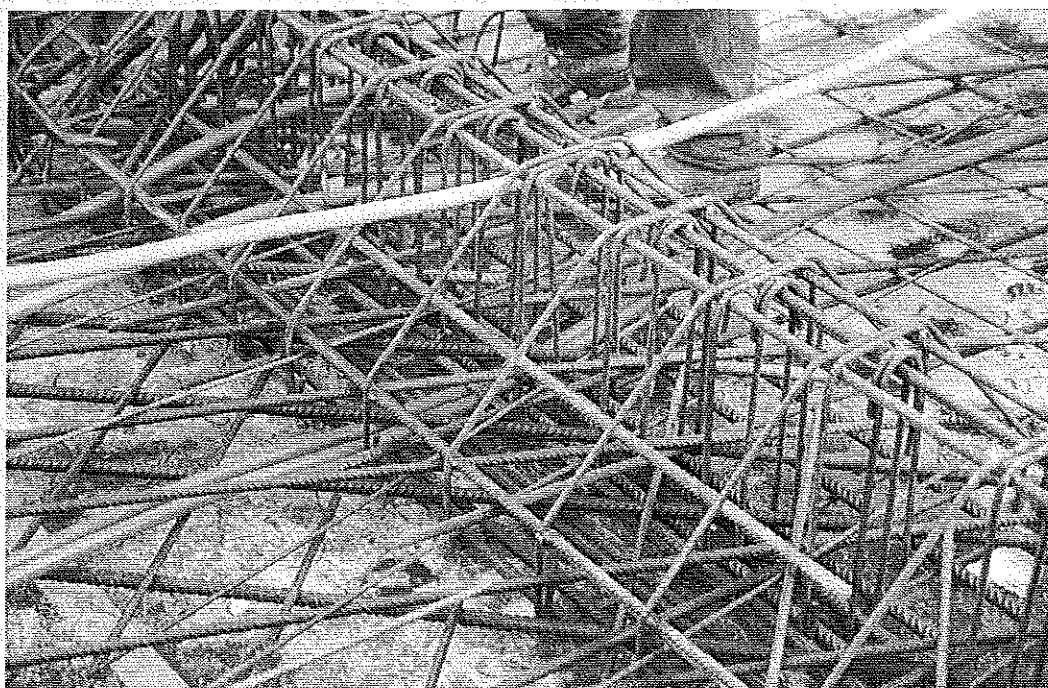
Photo 3 : La présence d'une poutre en allège et des armatures principales biaisées n'a pas facilité le travail des uns et des autres. © J. Putatti

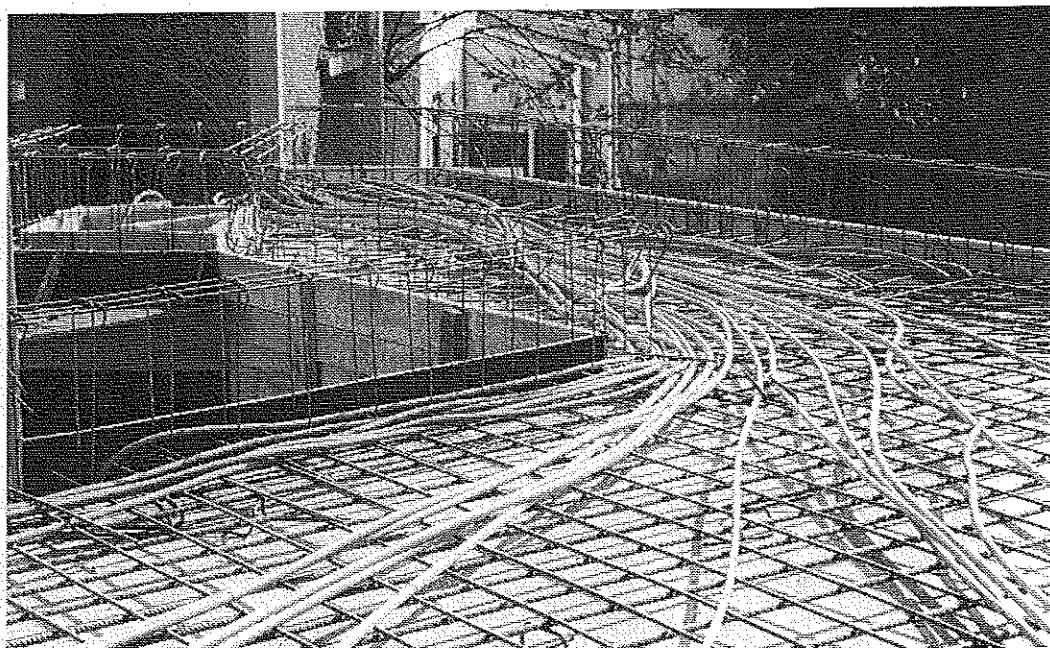
Les photos 4 et 5 montrent que certaines accumulations de fourreaux et leur manque d'arrangement en plan risquent de nuire à la qualité de l'ouvrage de structure en béton armé. Comment peut-on envisager l'enrobage correct et le durcissement des bétons dans des zones particulièrement encombrées de fourreaux ?

Photo 4 : Zone particulièrement dense de fourreaux électriques. © J. Putatti

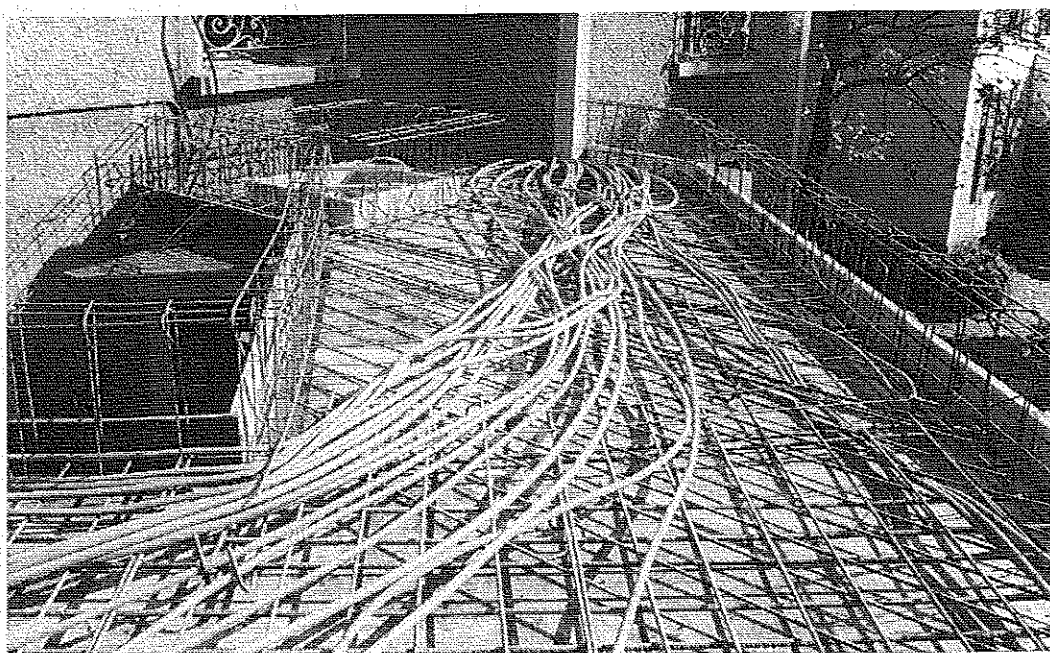
Photo 5 : Autre détail de la zone concernée. © J. Putatti

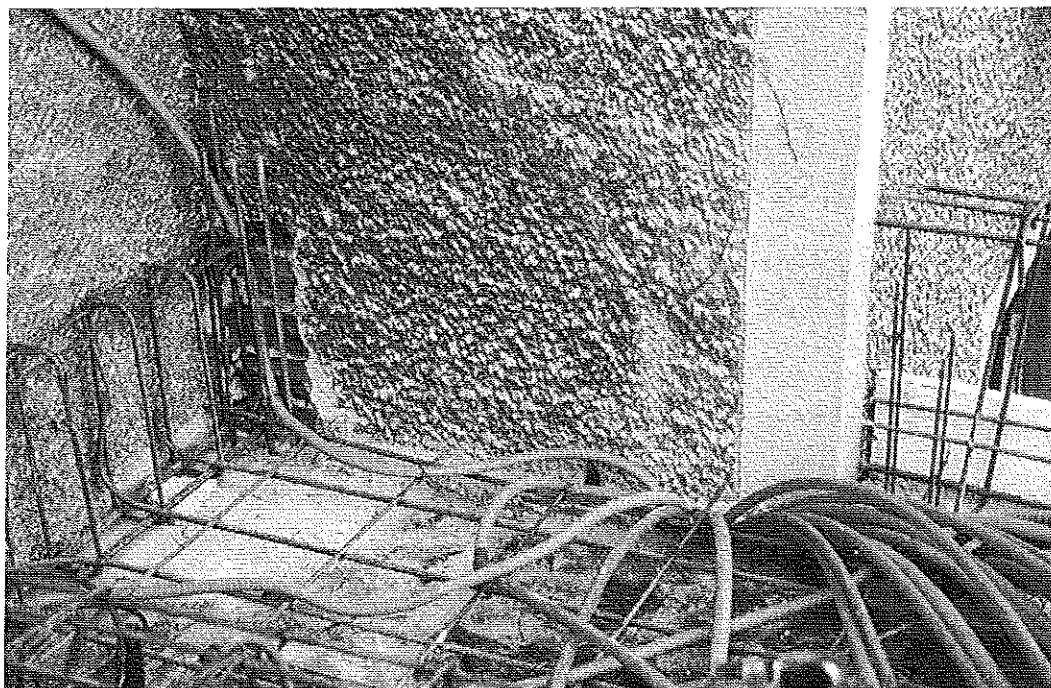
Photo 6 : Il faut souhaiter que l'électricien pourra, malgré l'écrasement probable de certains tubes ou gaines, tirer les fils... © J. Putatti

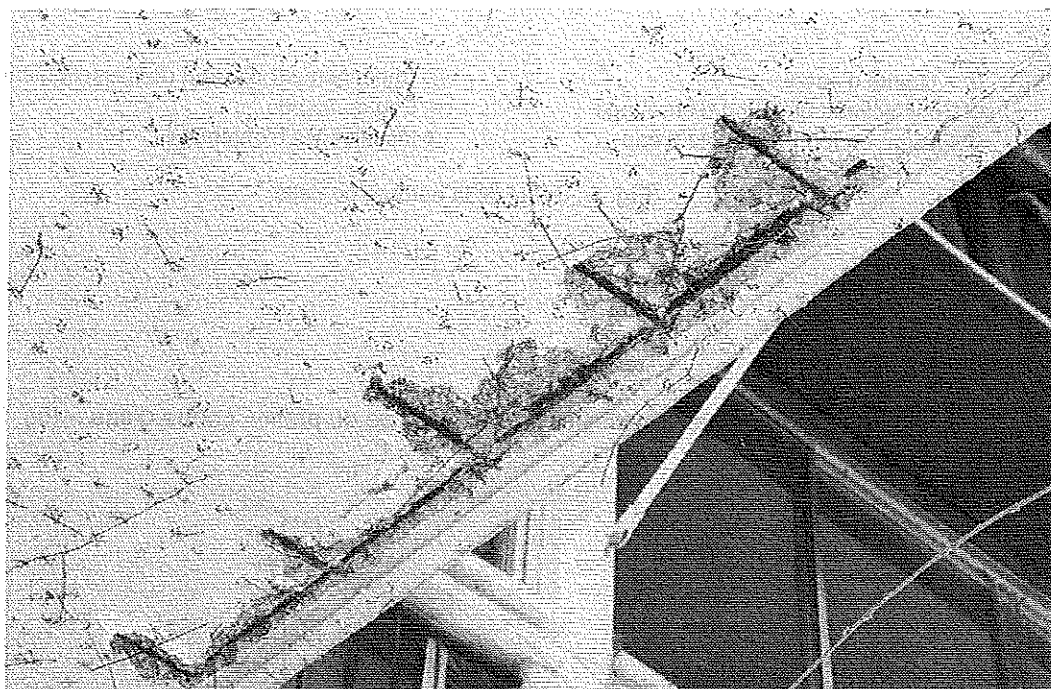
Photo 1 : Sous-face de dalle porteuse. © J. Putatti

Le béton d'enrobage de faible épaisseur est éclaté. Les aciers présentent un début de corrosion.

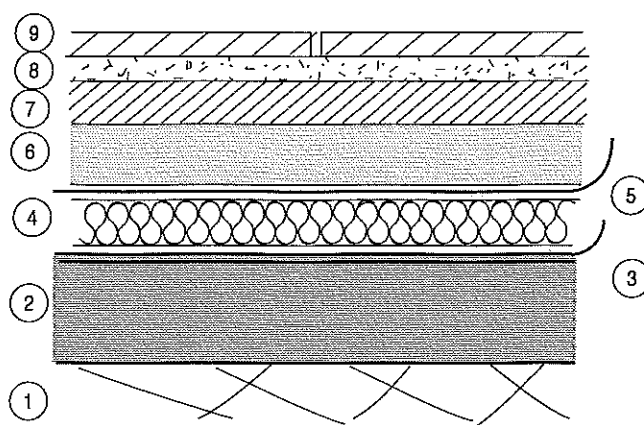
Coupe courante

Les désordres sont apparus peu après sous forme de fissures dans le dallage avec peu d'évolution par la suite.

C'est la dilatation du dallage lors de la mise en service du chauffage qui est la cause de cette fissuration, la cause principale étant l'absence de joints de dilatation, aggravée par la grande différence de température entre le moment de la pose et la mise en service du chauffage, et par les joints minces et durs entre dalles (joints quasiment nuls).

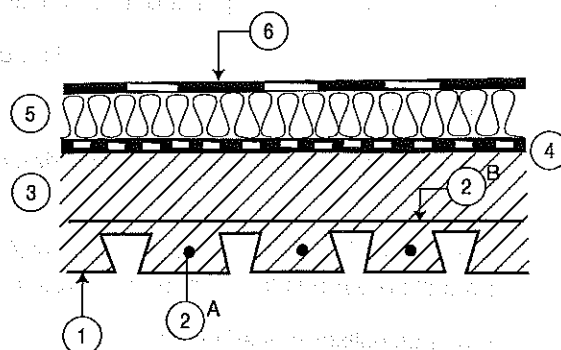
Les désordres sont apparus entre un et deux ans après la réalisation sous forme de pustules de rouille, puis de suintements correspondant à un percement de certaines pustules.

La corrosion de la face cachée des tôles nervurées résulte d'une humidité permanente au contact des tôles. Cette humidité provient de la période de construction. Les tôles ont dû être humidifiées lors de pluie en cours de chantier et l'eau s'est accumulée dans les creux entre nervures.

Il est très difficile de remédier à la corrosion affectant des coffrages métalliques « collaborateurs ». Le phénomène de corrosion ne peut cesser que si l'humidité résiduelle au contact avec la face cachée des tôles est éliminée. Si les tôles nervurées ne servent que de coffrage perdu, c'est-à-dire si elles n'assurent pas la résistance du plancher, la meilleure solution consiste à enlever les tôles affectées par la corrosion et à laisser le béton par sa face inférieure. Mais l'opération peut s'avérer difficile si l'adhérence béton-acier est importante.

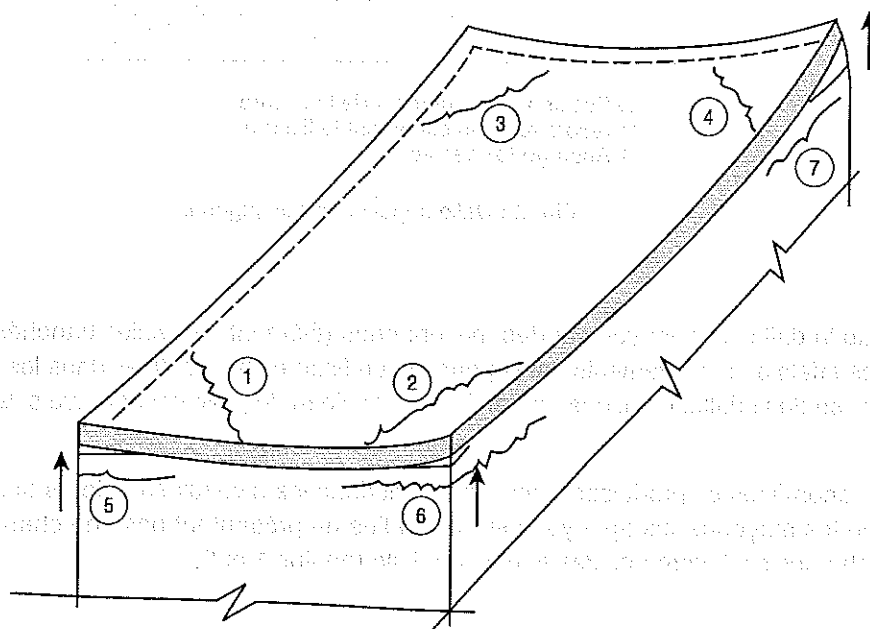
Ce phénomène de soulèvement des angles d'une dalle pleine appuyée sur un contour est connu depuis longtemps et a été mis en évidence par un des théoriciens du béton armé (M. Mesnager) (fig. 1).

①②③④ Fissures en sous-face de dalle

⑤⑥⑦ Fissures dans la maçonnerie verticale (cf. Fiches « Maçonneries verticales »)

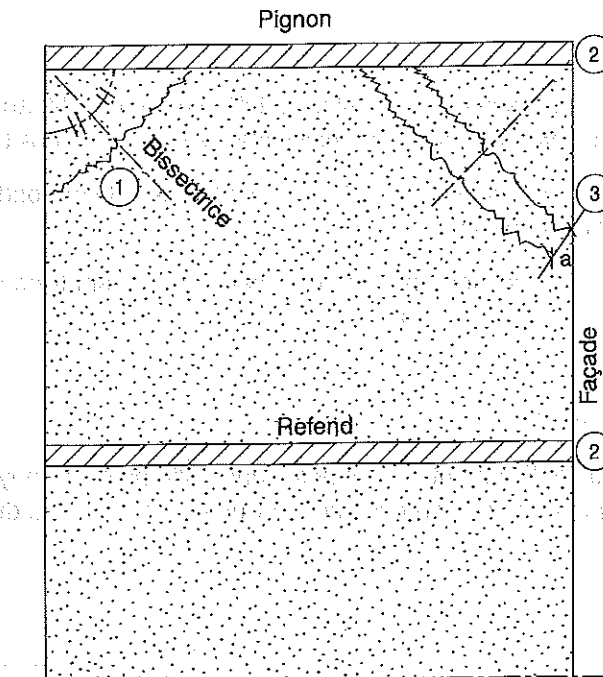
Fig. 2 : Dalle appuyée sur un pignon.

Un cas type représenté par la figure 2 correspond à l'appui d'une dalle pleine sur un pignon (cas d'une structure à refends transversaux porteurs).

- ① Position « présumée » de la fissure
- ② Aciers renforts contenant la fissure
- ③ Ancrage (a) des aciers

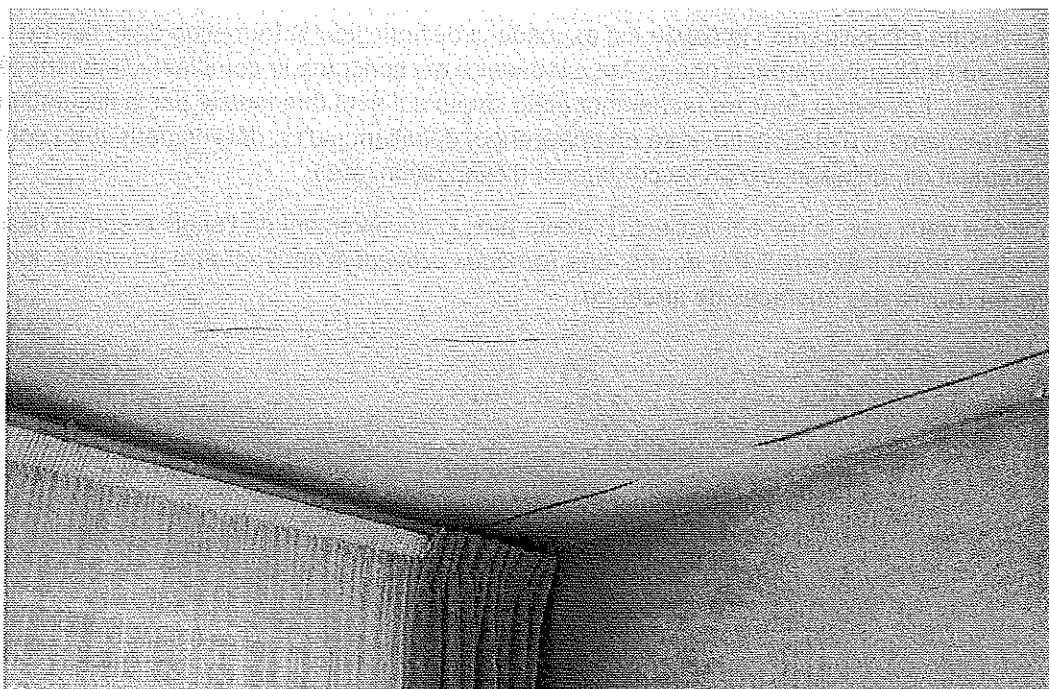
Ces phénomènes se produisent principalement dans les niveaux supérieurs des constructions du fait que les maçonneries appuyées sur les dalles ne présentent pas une charge suffisante pour empêcher les soulèvements des angles de dalle (photos 1 et 2).

Photo 1 : Fissure d'angle droit à 45° dans une dalle BA de l'avant-dernier étage d'un immeuble élevé (R + 15) ; fissure à caractère esthétique. © J. Putatti

1/ Le désordre se produit dans un étage non situé directement sous une terrasse. La fissure se répercute sur le revêtement du plafond. Il y a lieu de traiter cette fissure par les moyens courants, avec le risque de réapparition ultérieure, sauf à mettre en place un faux plafond ou un plafond tendu pour masquer le désordre (photo 1).

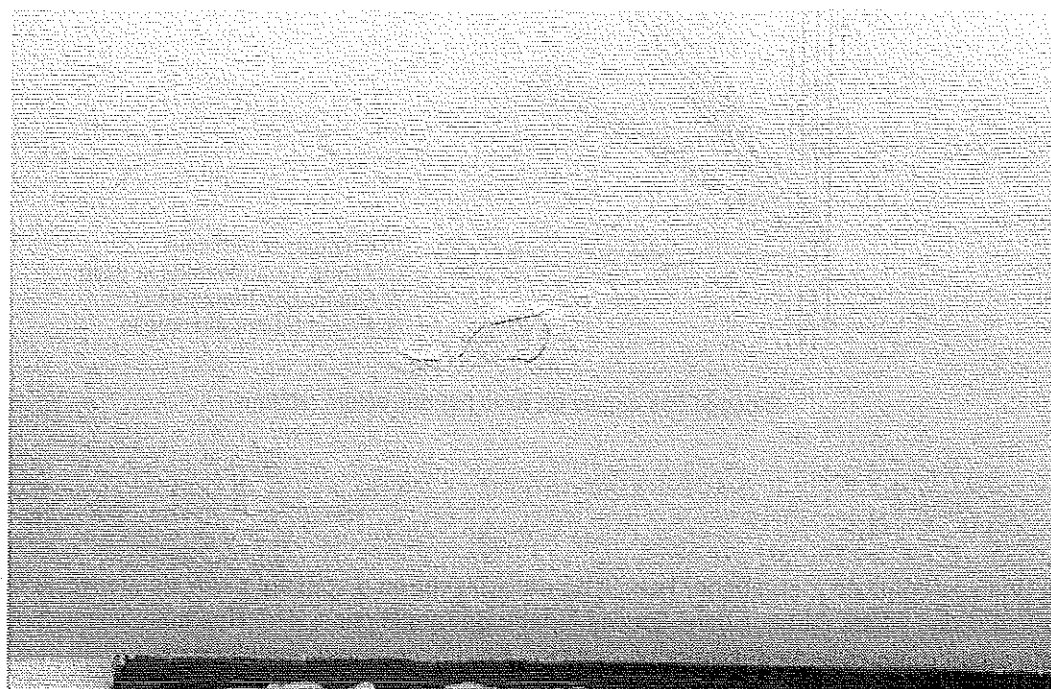
Photo 2 : Fissure d'angle à 45° dans une dalle BA sous toiture-terrasse. Fissure infiltrante, décollement et cloquage du film peinture plafond. © J. Putatti

2/ La fissure est infiltrante : la cause est exposée ci-dessus pour la formation de la fissure. Le fait qu'elle soit infiltrante entraîne une cause secondaire qui concerne le complexe d'étanchéité situé sur la dalle. Il convient donc de rechercher cette cause qui peut être induite par la fissuration de la dalle (revêtement d'étanchéité posé en adhérence, défaillance d'un pare-vapeur et du complexe proprement dit, défaillance d'un raccordement d'évacuation, etc.).

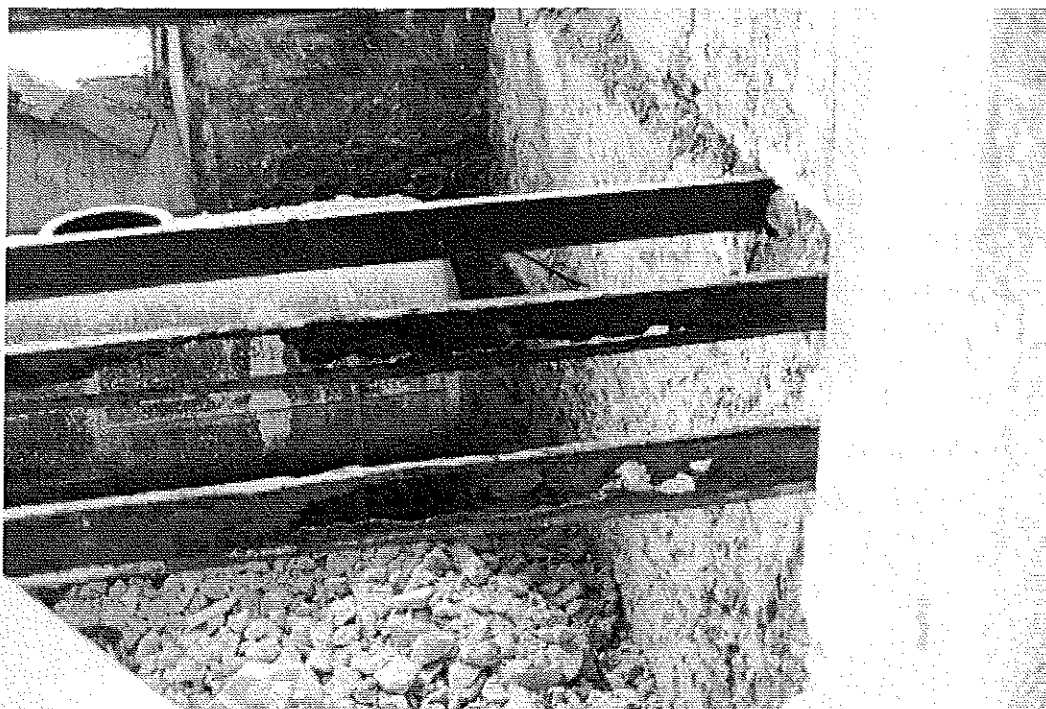
Photo 2 : Détail poutrelles attaquées par la corrosion. Les âmes des poutrelles sont entièrement détruites. © J. Putatti

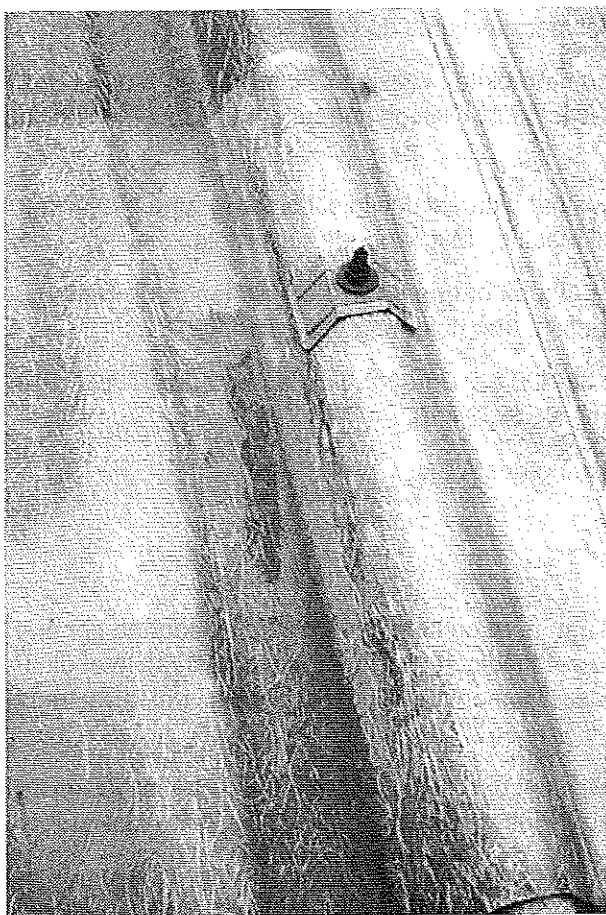
Photo 1 : Plaque translucide PRV. Simple paroi. Effet du défilage de l'armature et des salissures.
© J. Putatti

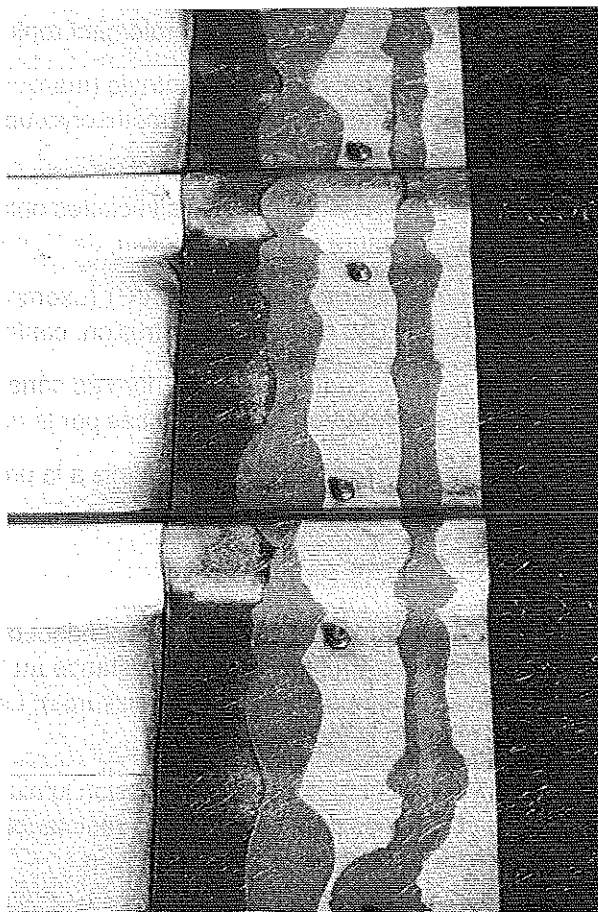
Photo 2 : Plaque translucide de PRV. Zone de recouvrement avec plaque métallique. Accumulation de poussière à l'avai. © J. Putatti

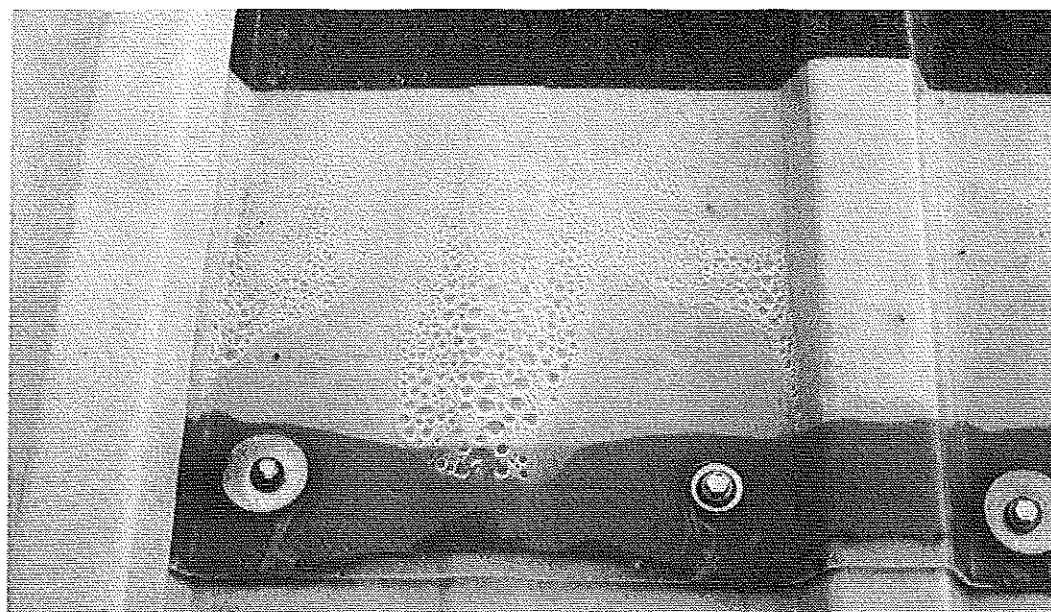
Photo 3 : Plaque PRV en recouvrement avec plaque métallique. Condensations bloquées.
© J. Putatti

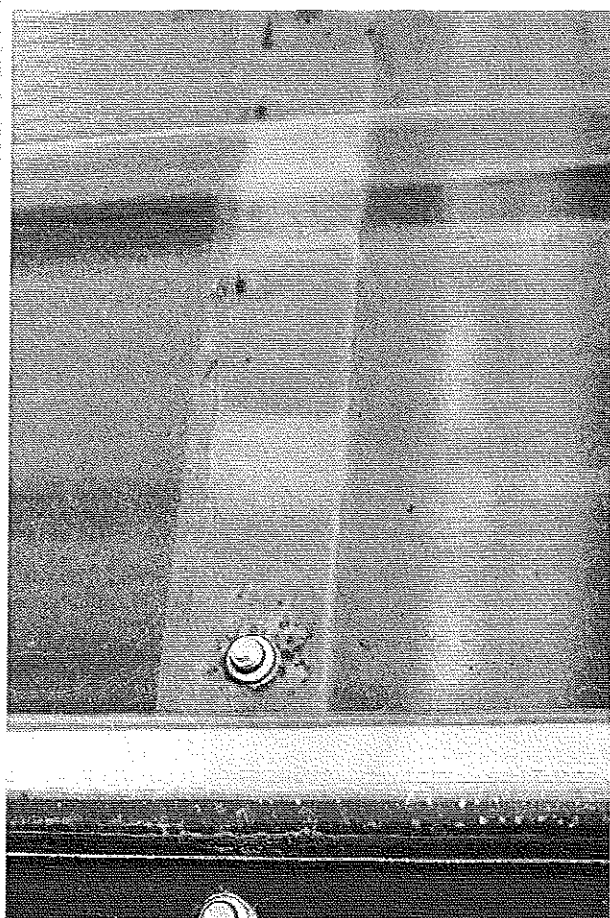
Photo 4 : Plaque PRV sur appui intermédiaire. Condensations et attaque de rouille du profilé-panne (fixations en place). © J. Putatti

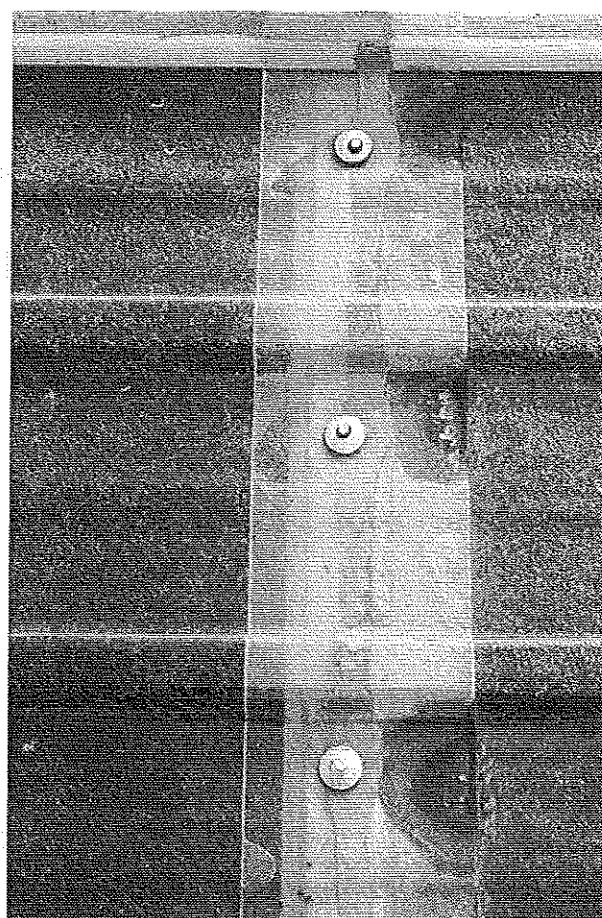
Photo 5 : Plaque PRV en recouvrement avec autre plaque PRV. Fixations en place avec mastic. Accumulation des condensations dans la zone amont du recouvrement.
© J. Putatti

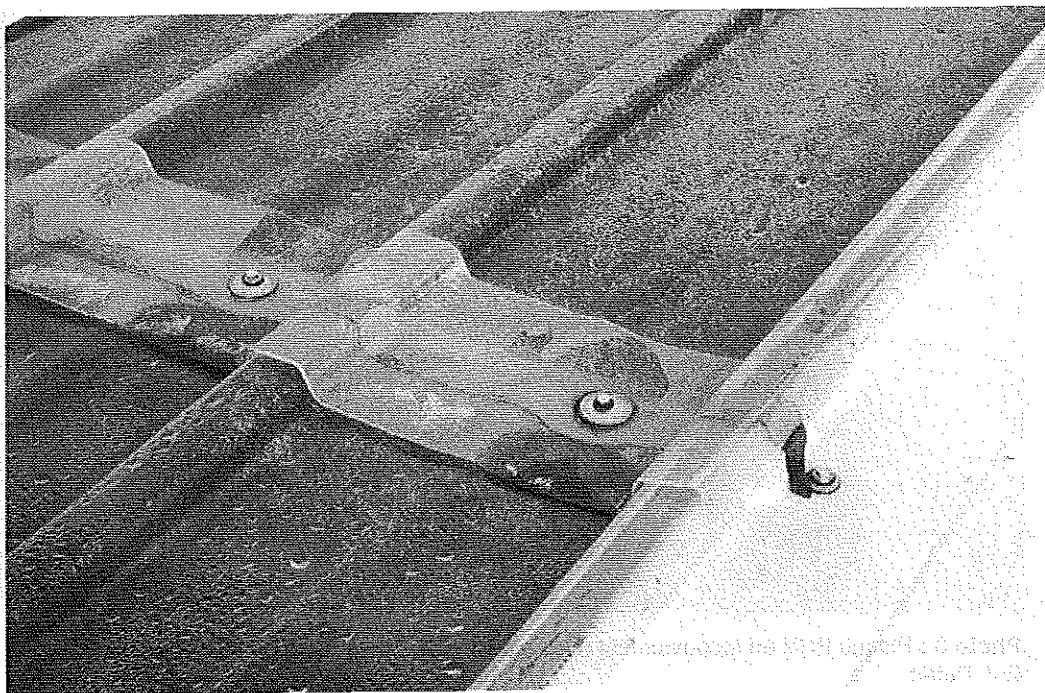
Photo 6 : Zone de recouvrement d'une plaque PRV avec une autre plaque (sens de la pente) et latéralement avec plaque nervurée métallique. Problème de l'emboîtement des profils. © J. Putatti

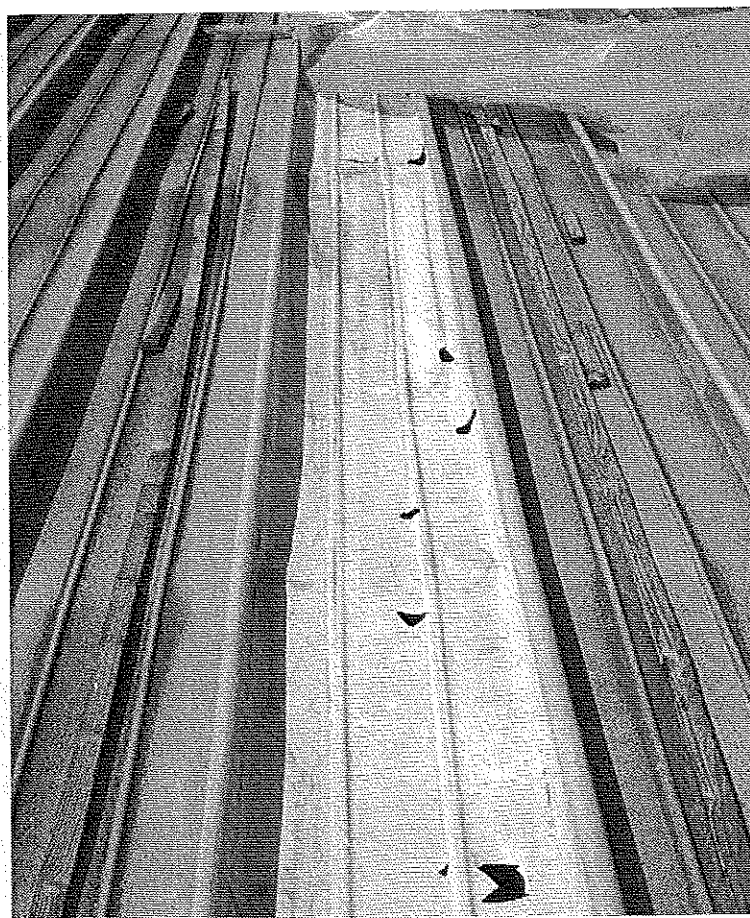
Photo 7 : Plaque PVC translucide simple peau insérée dans une couverture aluminium. Noter les déformations dues à la chaleur, le blanchiment et l'opacification dus au vieillissement et les trous causés par la chute de gros grêlons. © J. Putatti

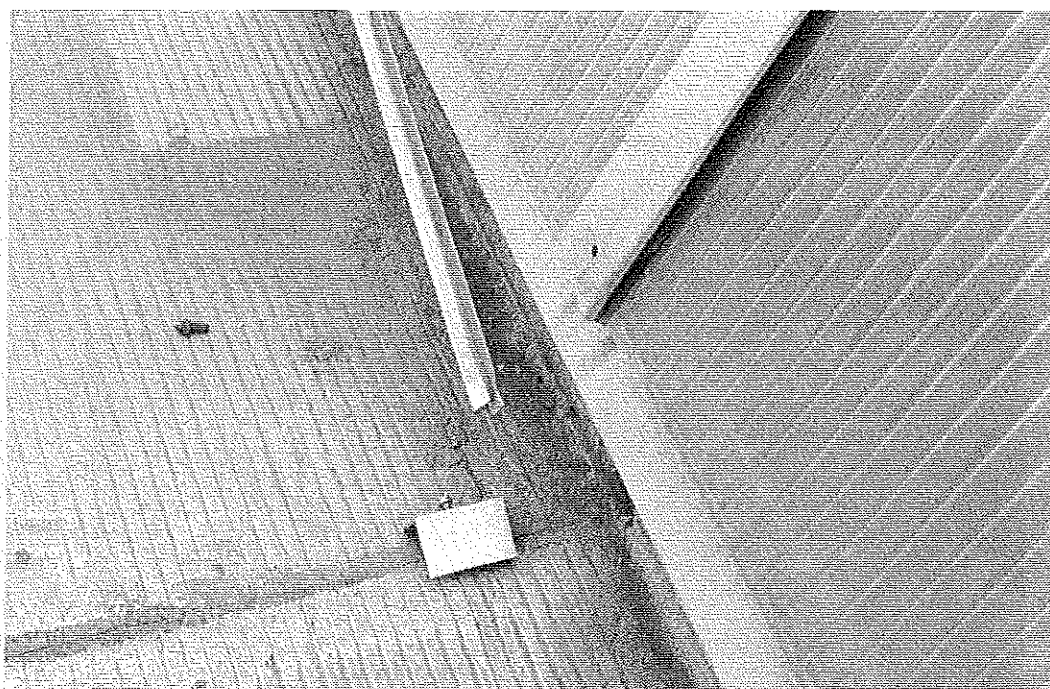
Photo 9 : Détail base face nord d'une couverture shed en plaques de polycarbonate. Rupture des fixations (dépression du vent lors d'une tempête). © J. Putatti

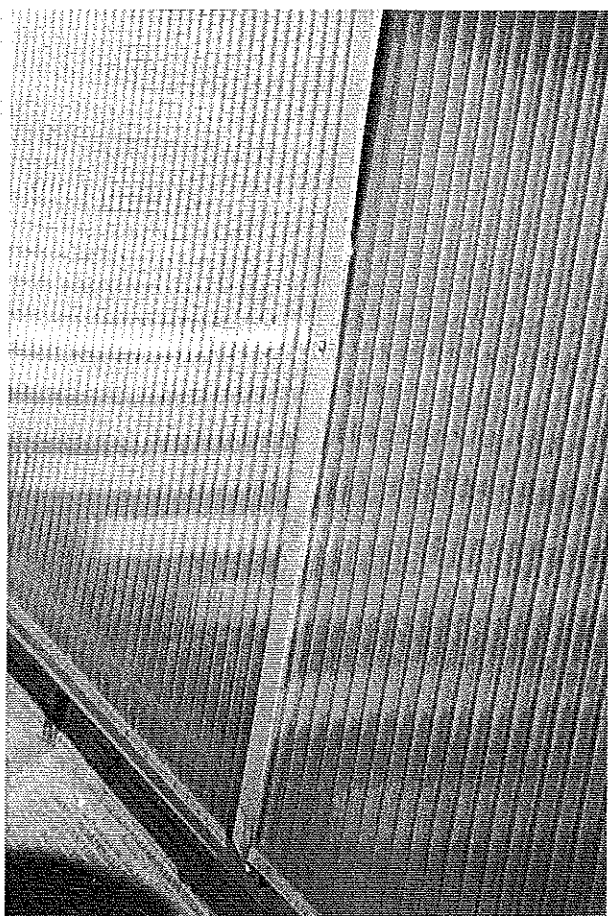
Photo 10 : Face nord d'une couverture shed. Déformation des lisses support. © J. Putatti

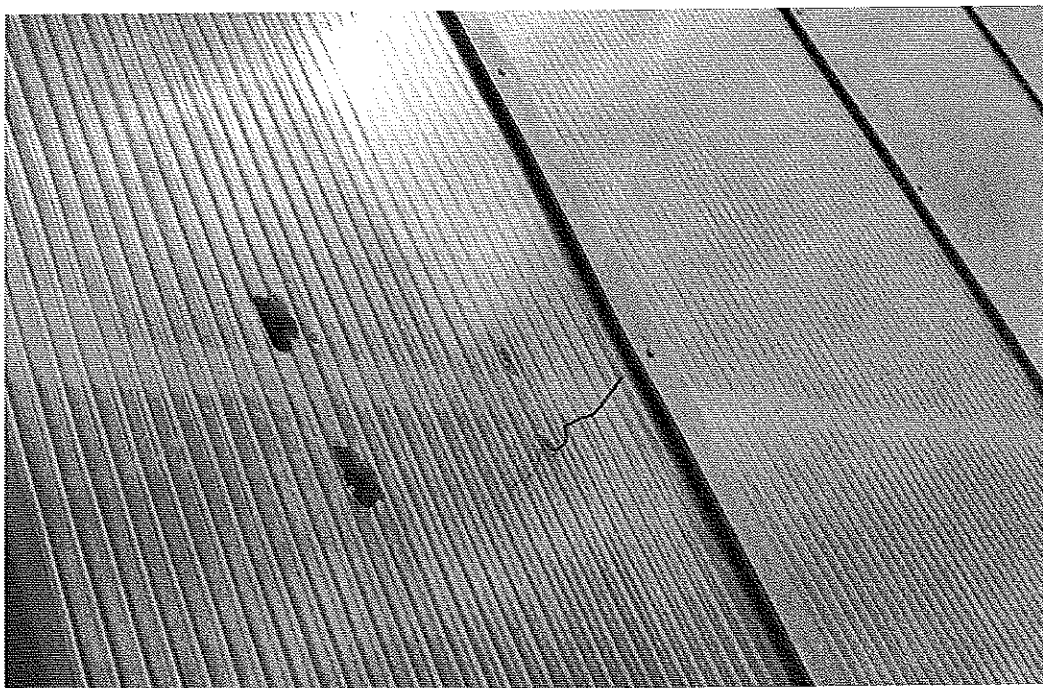
- on a constaté le *noircissement* des panneaux notamment pour les bardages exposés aux rayons solaires probablement par effet de serre ;
- la *résistance aux chocs* dépend de la structure uni- ou multialvéolaire et de l'épaisseur (photo 12) ;
- la *flexibilité relative* du panneau et sa résistance aux effets de pression-dépression du vent dépend des dimensions et de l'épaisseur ainsi que du type de structure. Le cadre support joue un grand rôle (photos 9 à 11). Dans le cas illustré par les photos, le sinistre survenu lors d'une très forte tempête, certains panneaux se sont déboîtés de leur cadre (mal conçu, insuffisamment fixé) et se sont envolés.

Photo 12 : Plaque polycarbonate percée dans une couverture shed soumise à une très forte tem-
pête. © J. Putatti

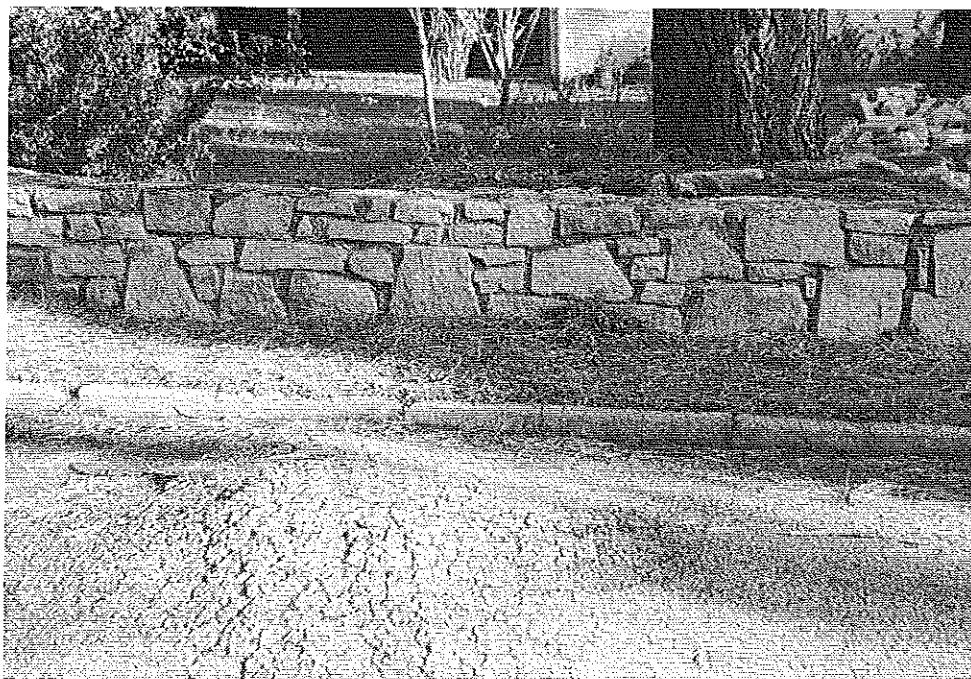
Gonflement du revêtement d'une chaussée (effet de racine). © J. Putatti

Vérifier cette hypothèse par réfection du revêtement et action éventuelle sur la racine « responsable ».

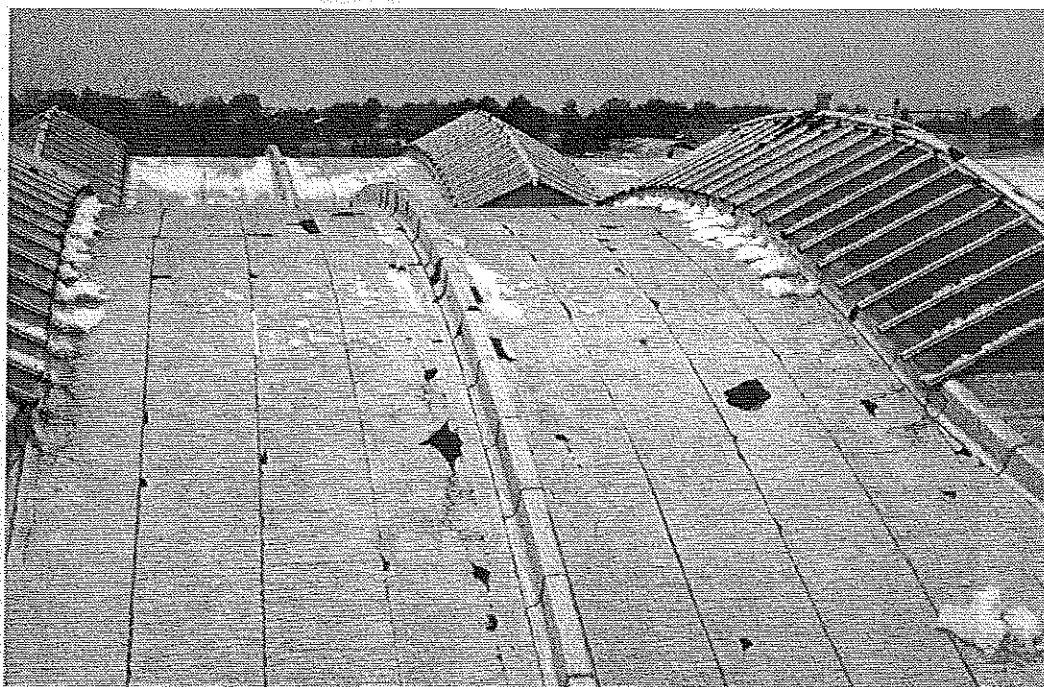
Certaines toitures, notamment les toitures courbes (photo 1) reçoivent directement les revêtements autoprotégés par feuille métallique aluminium (épaisseur 8/100^e mm).

Cette feuille est fragile et subit les altérations résultant des actions mécaniques (circulation principalement) et du vieillissement.

Photo 1 : Voûtes revêtues d'une chape de bitume armé autoprotégé (feuille alu). Défauts de surface.
© J. Putatti

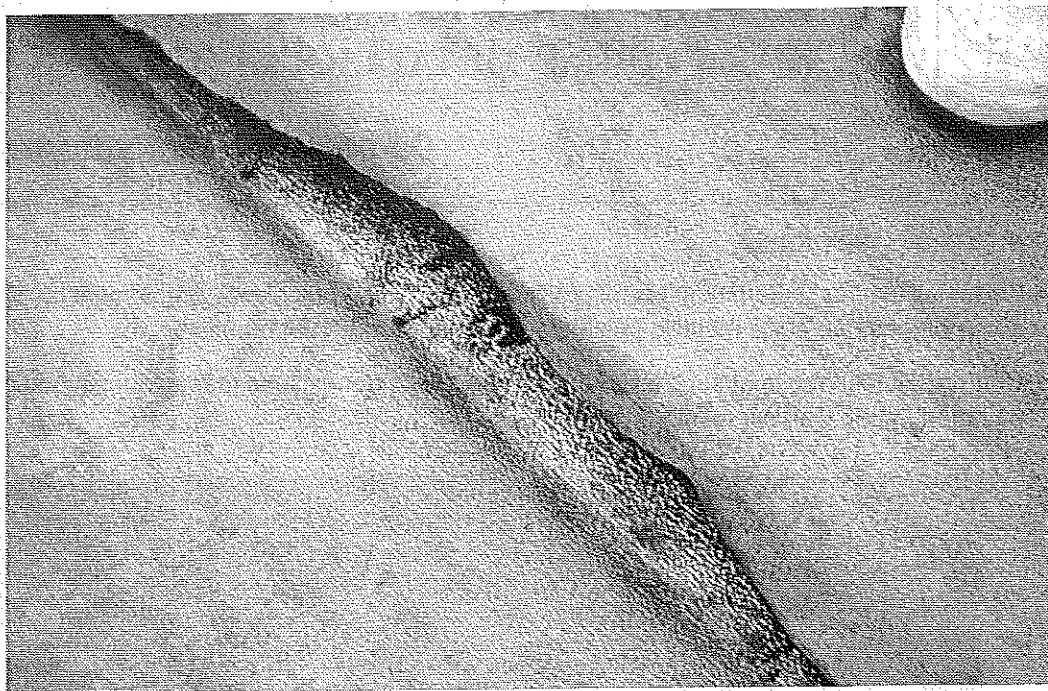
Photo 2 : Décollement de l'autoprotection en lisière de feuille. Défaut de fabrication ou de pose. Toiture en Suède. © J. Putatti

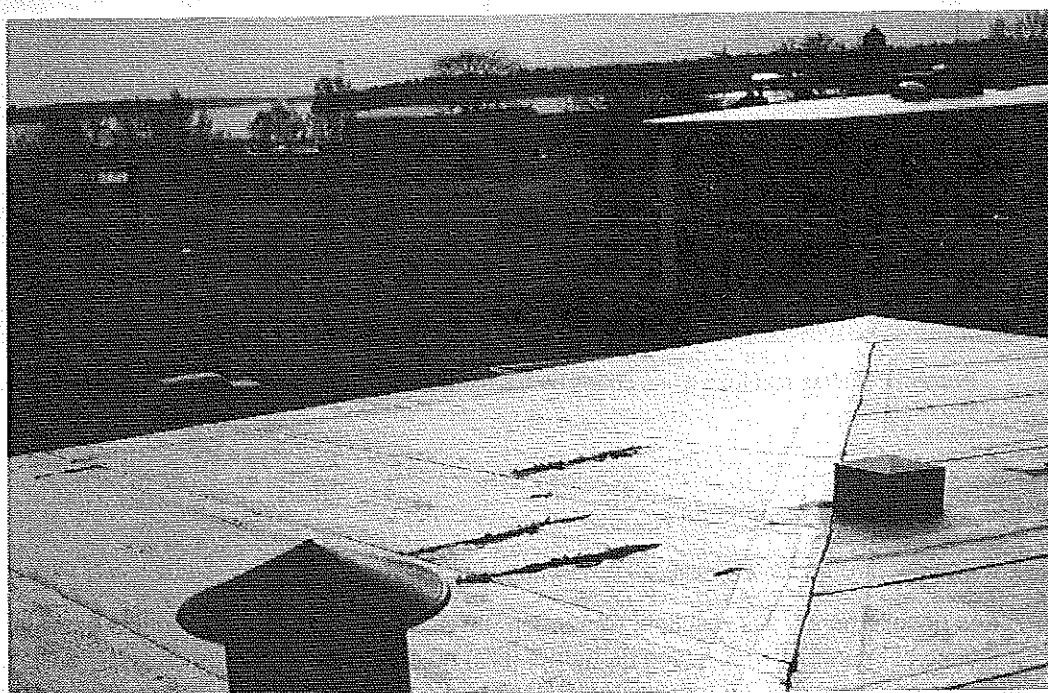
Photo 3 : Arrachement de l'autoprotection métallique sur une toiture en Suède située dans une zone de lacs (visibles à l'horizon). Action des oiseaux marins (Uppsala - Nord de Stockholm). © J. Putatti

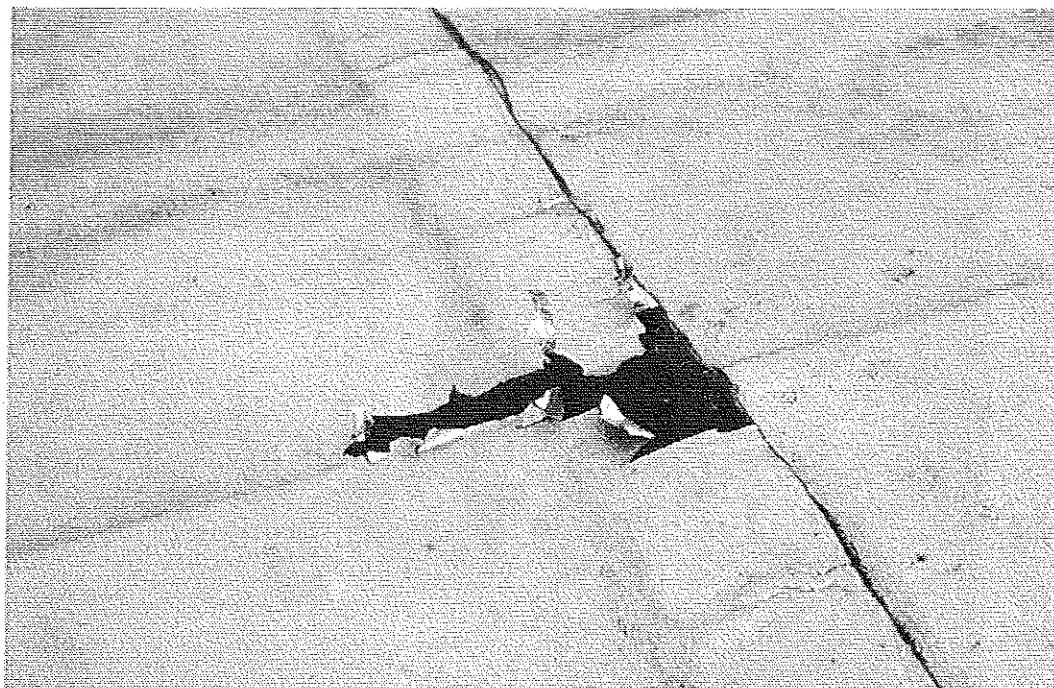
Photo 4 : Arrachement de l'autoprotection métallique provoqué par les oiseaux marins (toiture en Suède), au droit d'un pli et d'une lisière de feuille. © J. Putatti

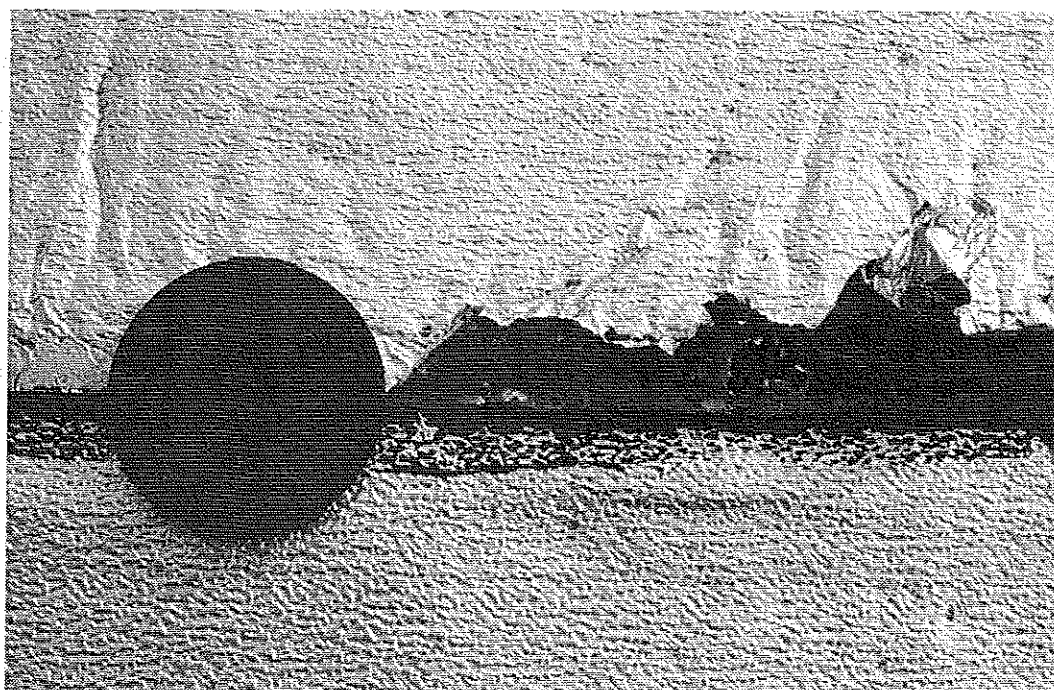
Photo 5 : Décollement puis arrachement de la feuille métallique de protection en lisière provoqué par les oiseaux (échelle : diamètre = 52 mm). Toiture en Suède.
L'autoprotection métallique des feuilles d'étanchéité ne correspond pas à une fabrication française.
© J. Putatti
