Fiches Pathologie

Danièle Dirol - Jacques Holveck - Jacques Putatti

Mars 2004

ÉDITIONS WEKA

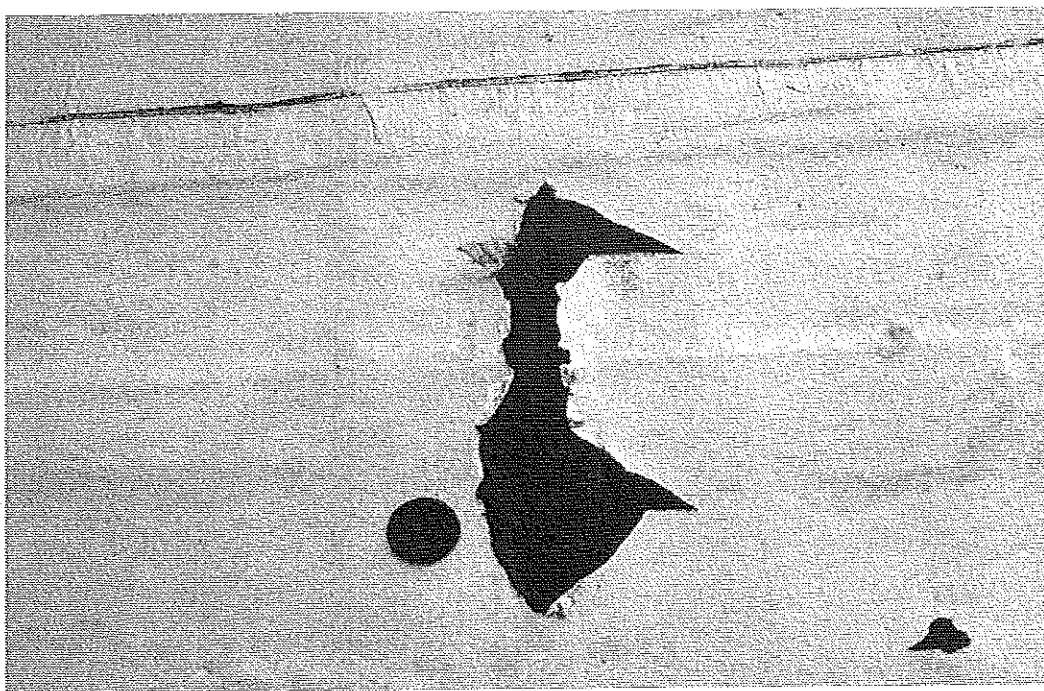
Photo 6 : Dégradation importante de la protection métallique de la feuille d'étanchéité, causée par les oiseaux marins (longueur 0,35 m environ). Toiture en Suède. © J. Putatti

Les arrachements sont souvent créés par l'action des oiseaux marins (mouettes et autres).

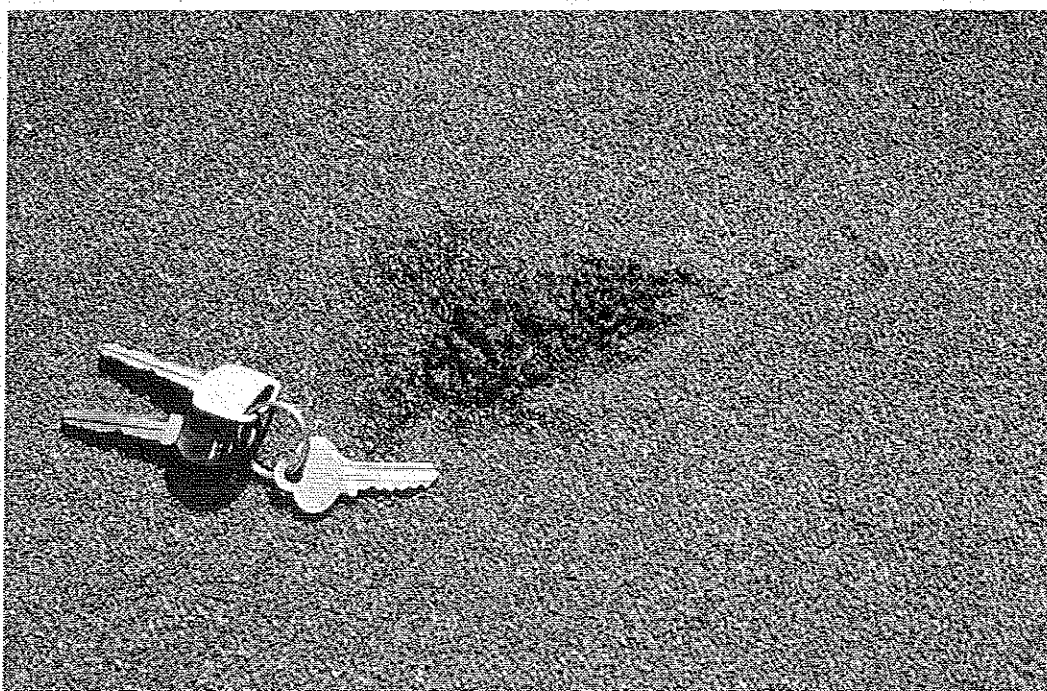
Un type de dégradation de l'autoprotection par granulés minéraux d'un revêtement d'étanchéité a été constaté sur une toiture neuve soumise à la visite d'oiseaux marins ou vivant à proximité des grandes étendues d'eau.

Le cas présenté se situe sur une grande surface de toiture (25 000 m²) située au Canada à Montréal (province de Québec).

Photo 1 : Aspect des attaques d'oiseaux (fientes de mouettes). © J. Putatti

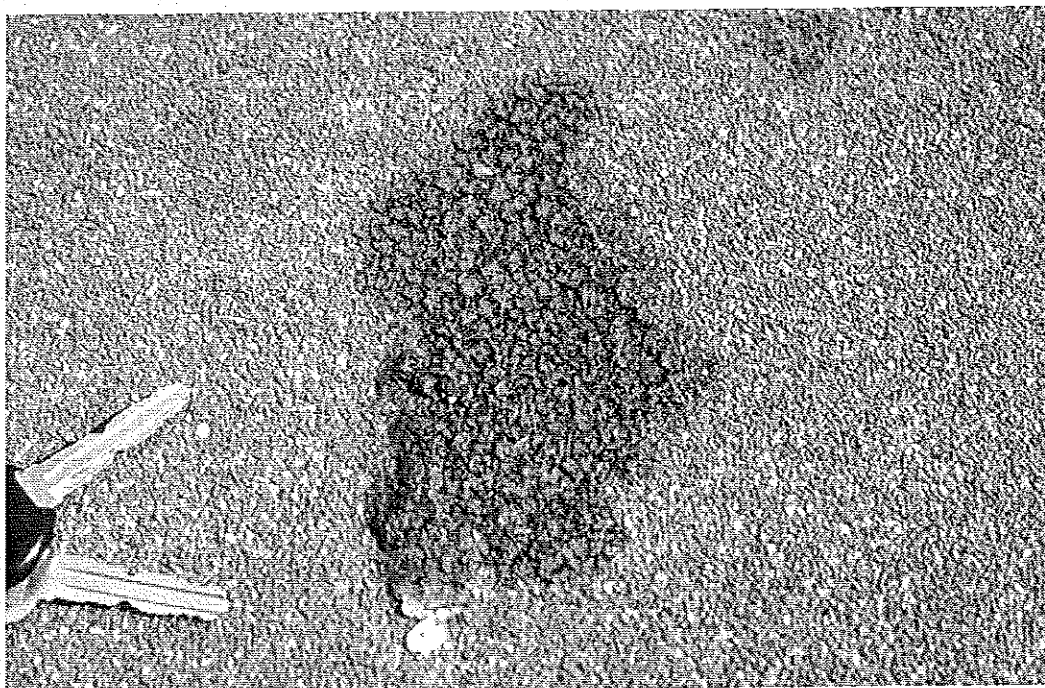
Photo 2 : Détail de l'attaque (échelle : la clé $\approx 0,06$ m). © J. Putatti

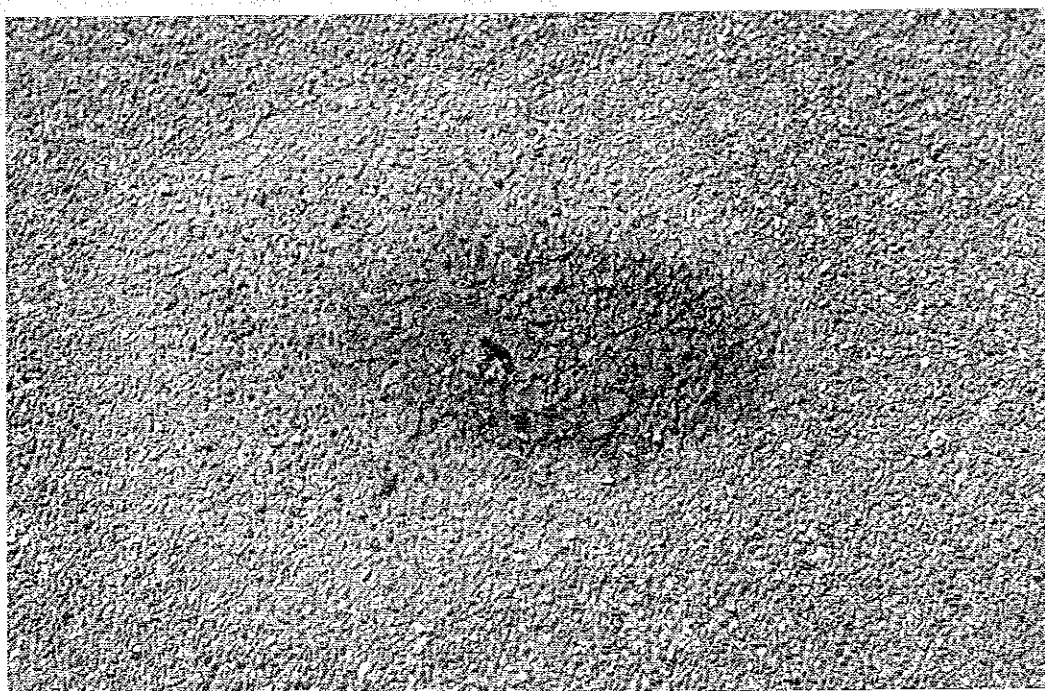
Photo 3 : Détail d'une autre attaque un peu plus ancienne (atténuation de la couleur sur les bords).
© J. Putatti

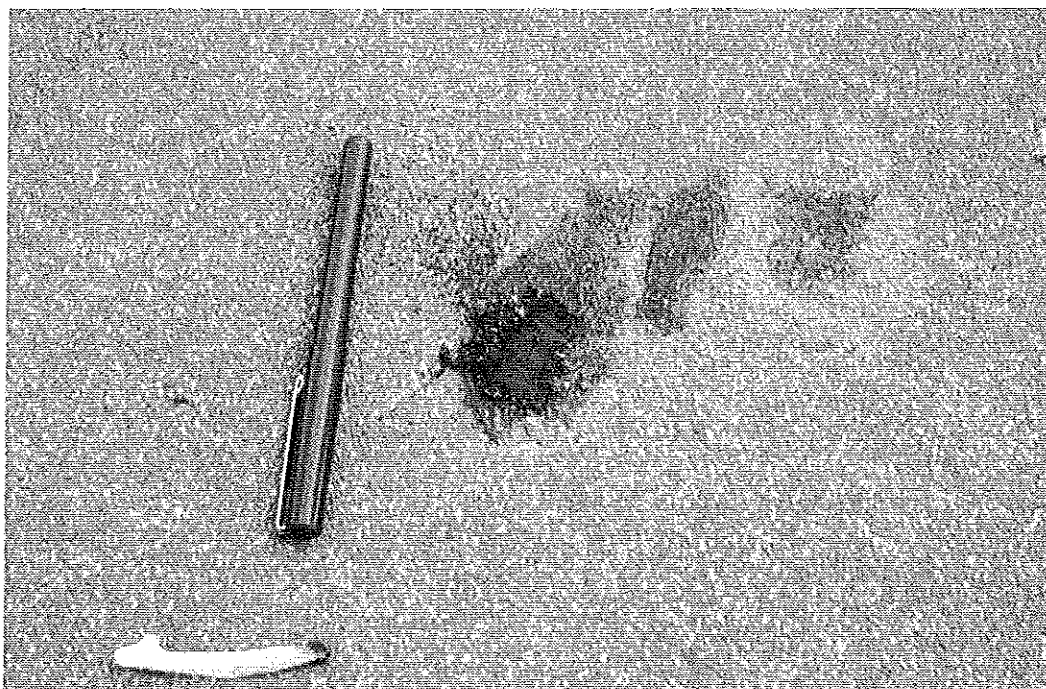
Photo 4 : Autre type plus étalé. Une partie correspond à une attaque profonde (échelle : stylo = 0,14 m). Un os d'oiseau a été trouvé à proximité du désordre. © J. Putatti

Ces dégradations sont de couleur noire et particulièrement repérables sur les toitures de couleur claire (rouge-brun).

Les surfaces dégradées sont de l'ordre de 50 à 100 cm² et concernent l'autoprotection proprement dite, mais également l'épaisseur du revêtement bitumineux (bitume élastomère d'origine française) dans la première couche du complexe d'étanchéité.

Cette terrasse est visitée en permanence par les mouettes du Saint-Laurent proche. Il semble qu'avec le temps et le délavage par la pluie, il y a atténuation de la dégradation. Cependant, les points d'attaque laissent apparaître le bitume constituant le revêtement, l'autoprotection étant détruite ou inefficace dans la zone d'attaque. De ce fait, le vieillissement du revêtement est accéléré. Seuls des prélèvements pour essais en laboratoire permettraient d'étudier l'action réelle en profondeur.

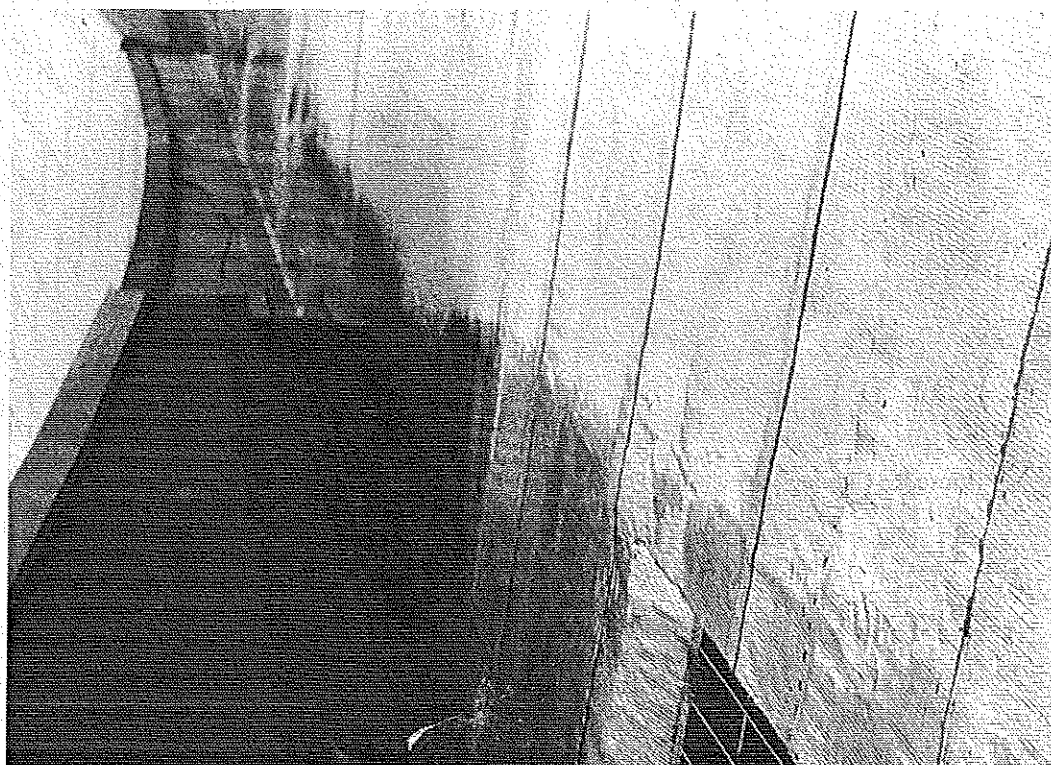
Photo 1 : Chêneau central du hangar (vue partielle). L'eau est collectée par les voûtes concaves (zone sans retombée) et tombe de plus de 1 m sur le revêtement d'étanchéité autoprotégé par feuille d'aluminium (bitume armé 40) pour s'évacuer par des avaloirs. © J. Putatti

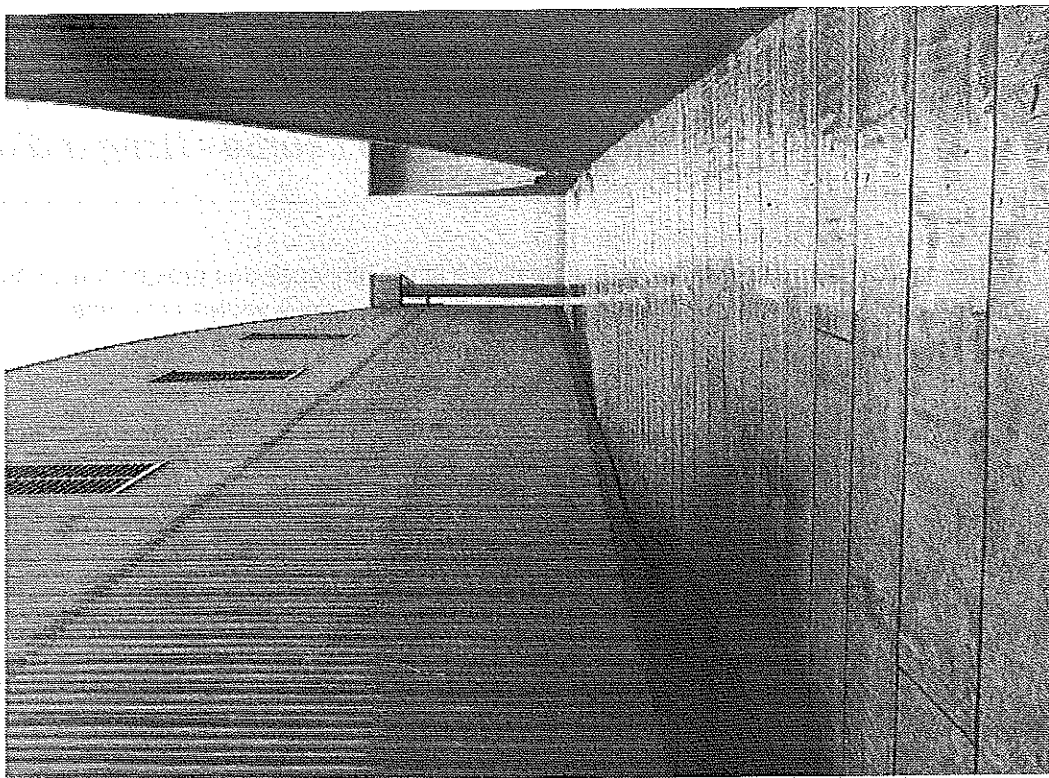
Le hangar est formé de deux ensembles de trois voûtes disposés de part et d'autre d'un chéneau central de grande largeur et de manière dissymétrique (photo 2).

Photo 2 : Chêneau central. La voûte convexe (côté gauche) évacue (pour la 1/2 voûte côté extérieur) sur un chêneau (cf. embout avec descente verticale). Les voûtes concaves évacuent sur le chêneau central par des cascades au droit de leur fil d'eau. Noter l'accumulation de l'eau dans la zone centrale côté voûte convexe résultant de la déformation de la charpente. © J. Putatti

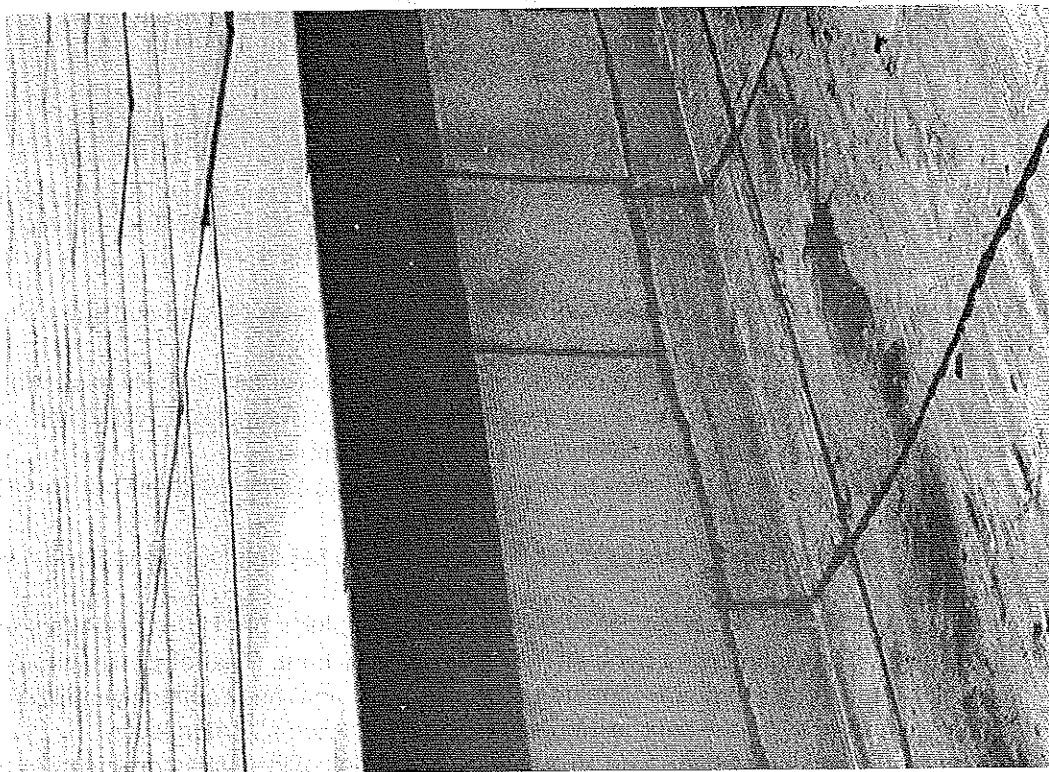
Photo 3 : Détail zone centrale voûte concave. L'eau collectée dans la zone centrale de la voûte tombe en cascade sur plus de 1 m de hauteur. Aucune protection sur le chêneau autre que le revêtement autoprotégé qui présente un creux au droit de la bavette (tassement de l'isolant). © J. Putatti

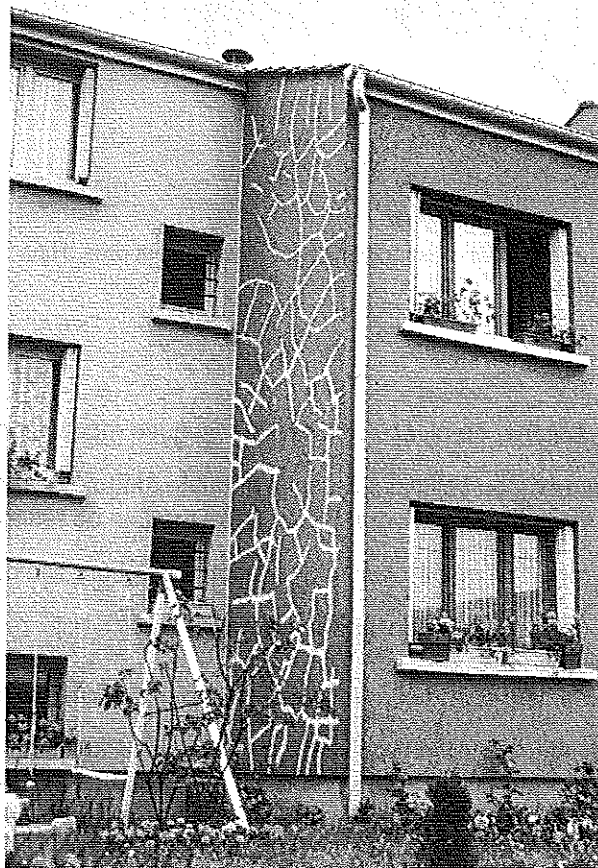
Le désordre consiste en une fissuration anarchique (photo 1) de l'enduit sous forme d'un réseau polygonal de fissures avec des décollements et « soufflages » de l'enduit notamment près des angles ou arêtes de mur (photo 2). Ce dernier type de désordre se produit par exemple lorsque des têtes de mur non étanchées par le dessus (plaque ou couverture en zinc) laissent pénétrer l'eau.

Photo 1 : Vue caractéristique du désordre d'enduit réparé de manière « décorative ». © J. Putatti

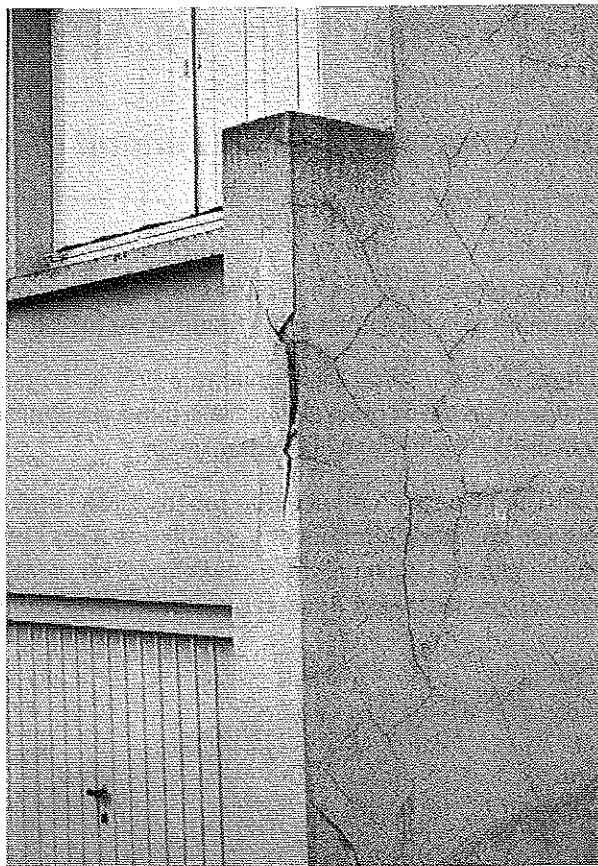
Photo 2 : Détail fissurations avec décollement près d'une arête. © J. Putatti

D'autre part, la conception des supports doit permettre d'éviter que des enduits (fissurables) assurent l'étanchéité de parties horizontales (photo 2).

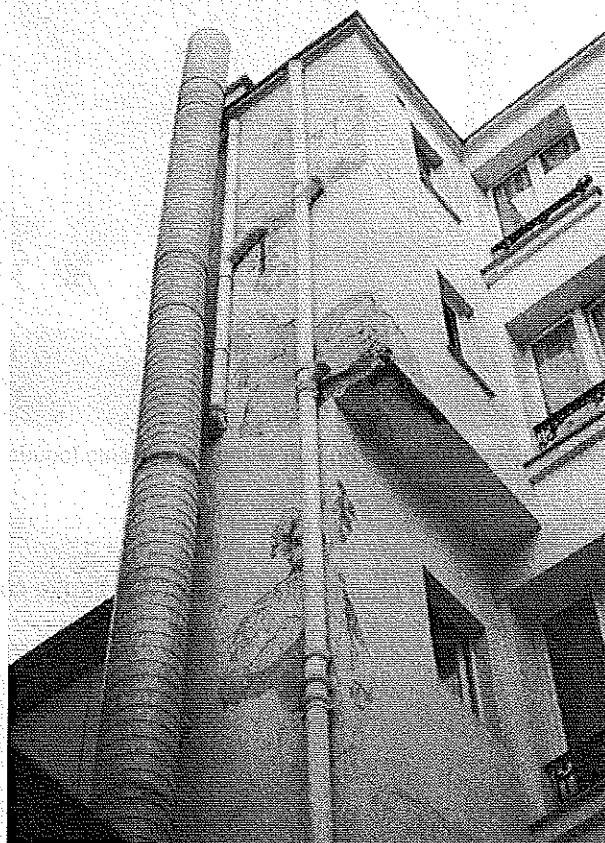
Photo 1 : Vue d'ensemble des désordres. © J. Putatti

La façade arrière récemment refaite avec un revêtement type RPE présente plusieurs zones dégradées (revêtement cloqué, taches brunâtres).

L'emplacement des zones dégradées correspond à la traversée des évacuations des installations sanitaires dans le mur arrière pour effectuer le branchement sur la colonne.

Des fuites résultant de la mauvaise qualité du raccordement (joint non étanche placé dans l'épaisseur du mur) se sont dispersées dans la maçonnerie du mur, (briques hourdées au plâtre) et dans l'épaisseur des enduits et autres ouvrages du branchement. Par la suite l'enduit plâtre étant saturé, l'eau s'est accumulée derrière le RPE en provoquant le cloquage de ce dernier.

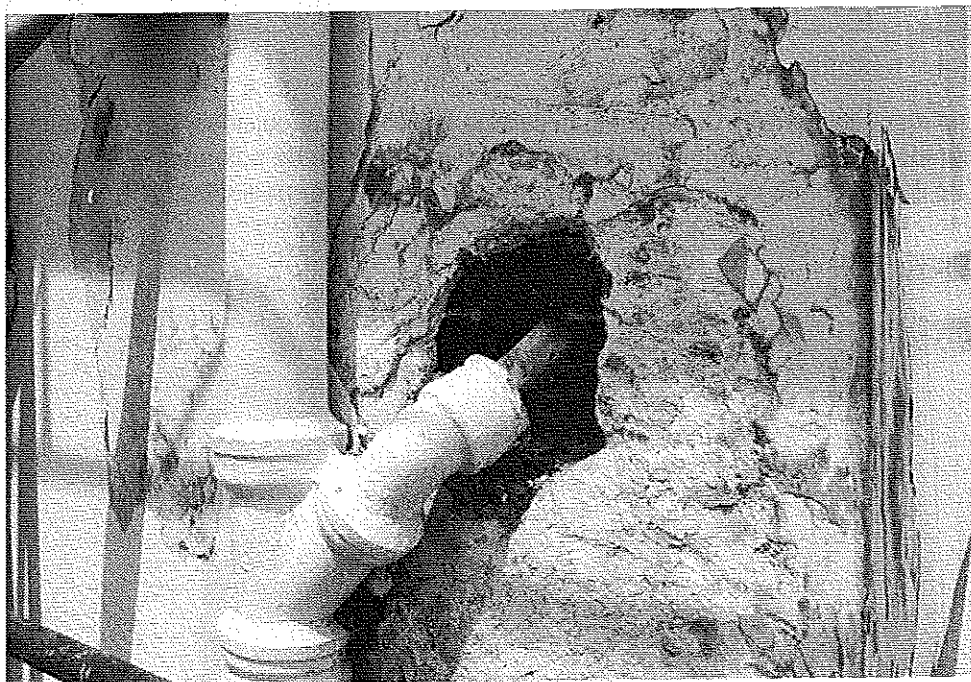
Un examen détaillé des branchements a montré que certains aménagements avaient dû être effectués avant les travaux de ravalement (remplacement des éléments fonte par des éléments PVC). Néanmoins pour une canalisation (photo 2), le raccordement d'une évacuation d'évier en plomb était réalisé sur un coude à 1/8 en fonte à l'aide d'un mortier.

Photo 2 : Raccordement dans l'épaisseur du mur d'un raccord fonte (coude 1/8) avec tuyau plomb. © J. Putatti

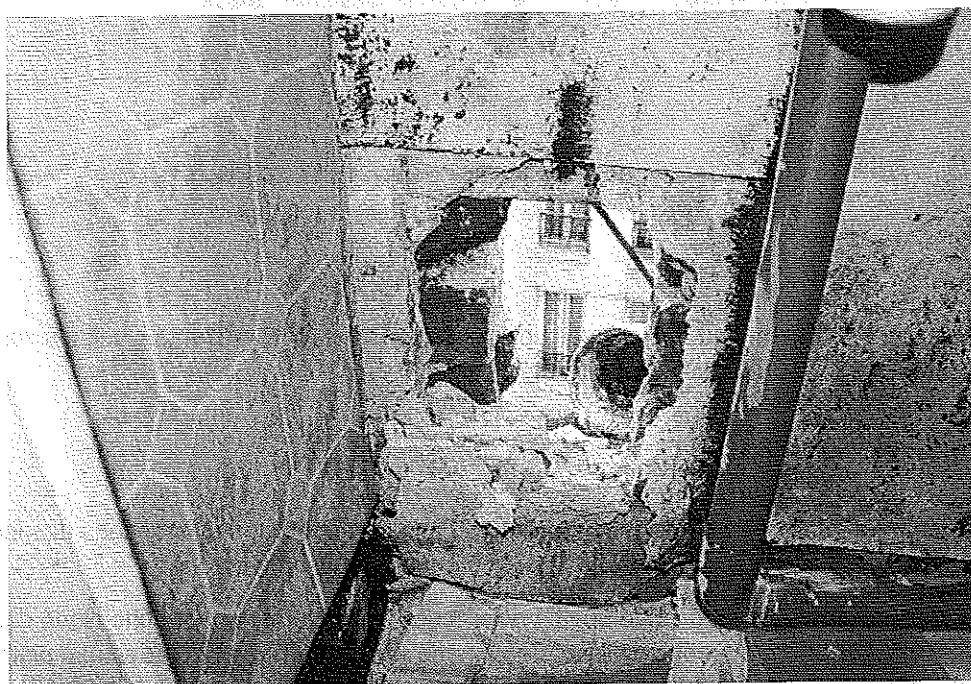
Photo 3 : Neutralisation du branchement fuyard ; évacuation par autre descente. © J. Putatti

En définitive, le branchement fuyard a été neutralisé et déplacé sur l'autre colonne (photo 3).

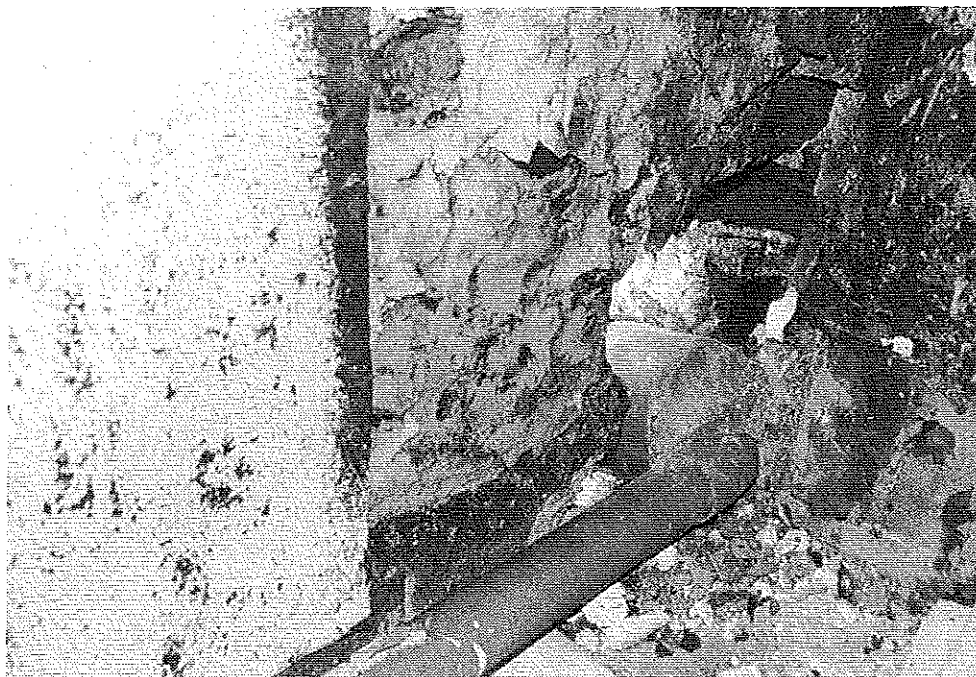
Photo 4 : Modification de l'évacuation tuyau PVC ; raccord mortier spécial. © J. Putatti

Pour les autres zones dégradées, et par suite de modifications des installations intérieures, les évacuations par traversées ont été neutralisées et modifiées vers d'autres évacuations (photo 4). Pour l'ensemble de cette façade, le revêtement de façade RPE sur enduit plâtre a dû être entièrement refait.

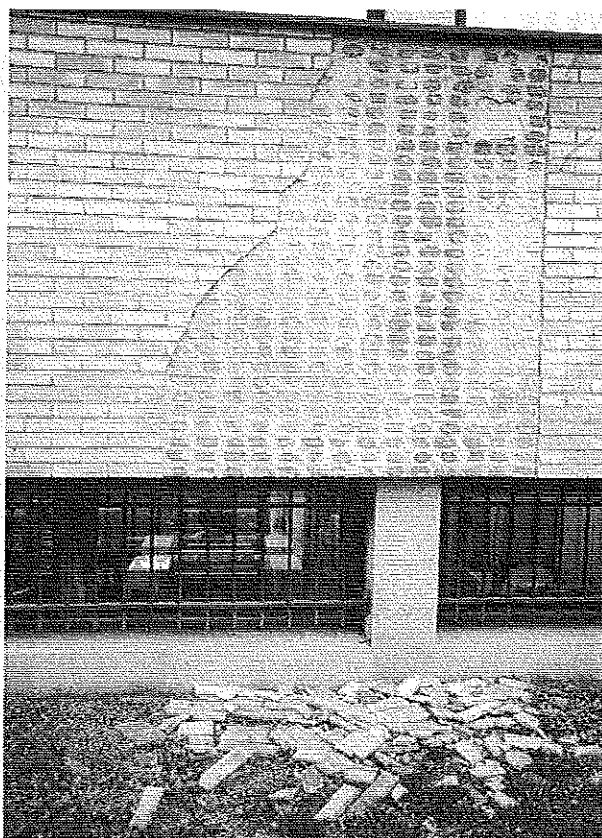
Une façade revêtue d'éléments de terre cuite de forme rectangulaire allongée (dimensions 6 x 30 environ) a subi un décollement partiel (plusieurs mètres carrés) des éléments avec chute sur un terre-plein.

L'examen du support après décollement montre que les carreaux étaient collés chacun par deux plots. La rupture s'est effectuée de manière cohésive dans le plan de collage, le mortier-colle restant adhérent aux éléments. La trace des reliefs d'accrochage des carreaux est apparente sur le support dont l'aspect est relativement lisse (béton coffré, présence de petites bulles - photos 1 à 3).

Photo 1 : Vue d'ensemble du désordre. © J. Putatti

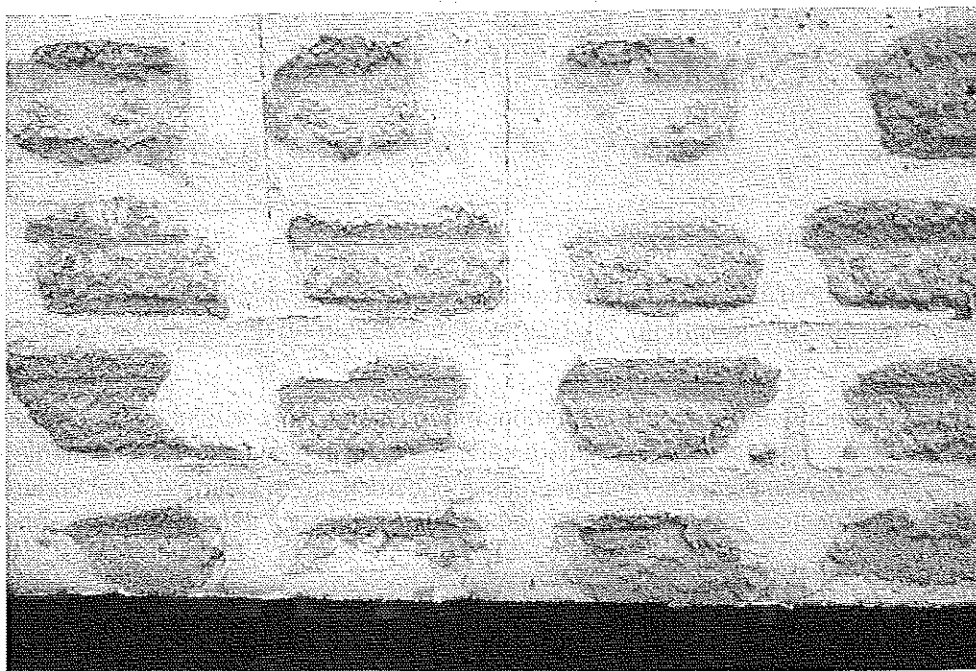
Photo 2 : Détail support (cf. aspect angle supérieur droit). © J. Putatti

La nature du mortier-colle peut être mise en cause (préconisations d'emploi). Toutefois, la préparation de surface (béton lisse) a été insuffisante pour réaliser l'adhérence correcte.

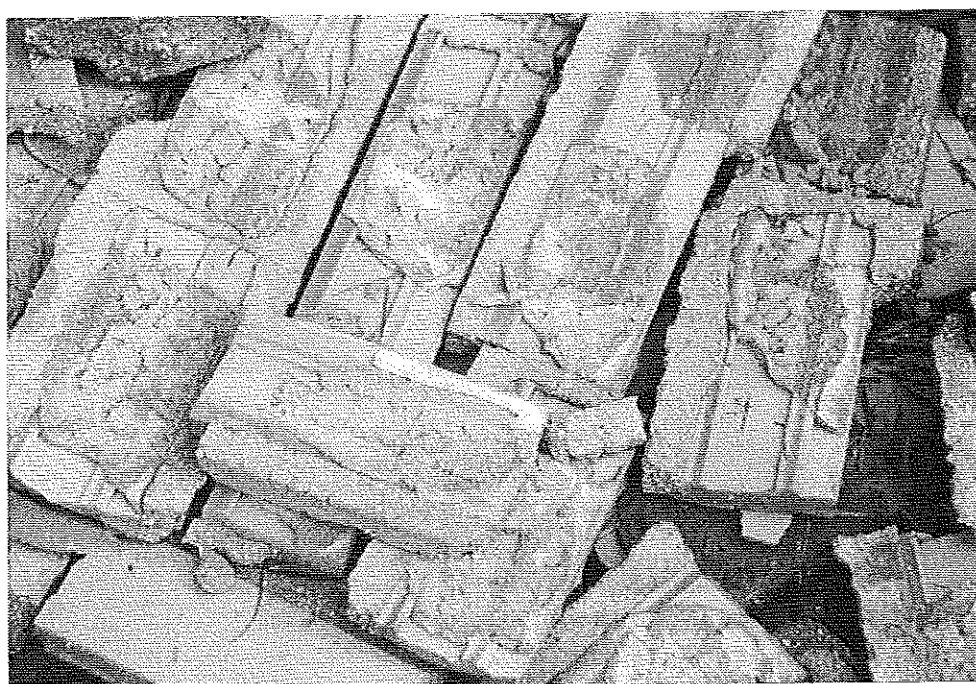
Photo 3 : Détail éléments après décollement et chute. © J. Putatti

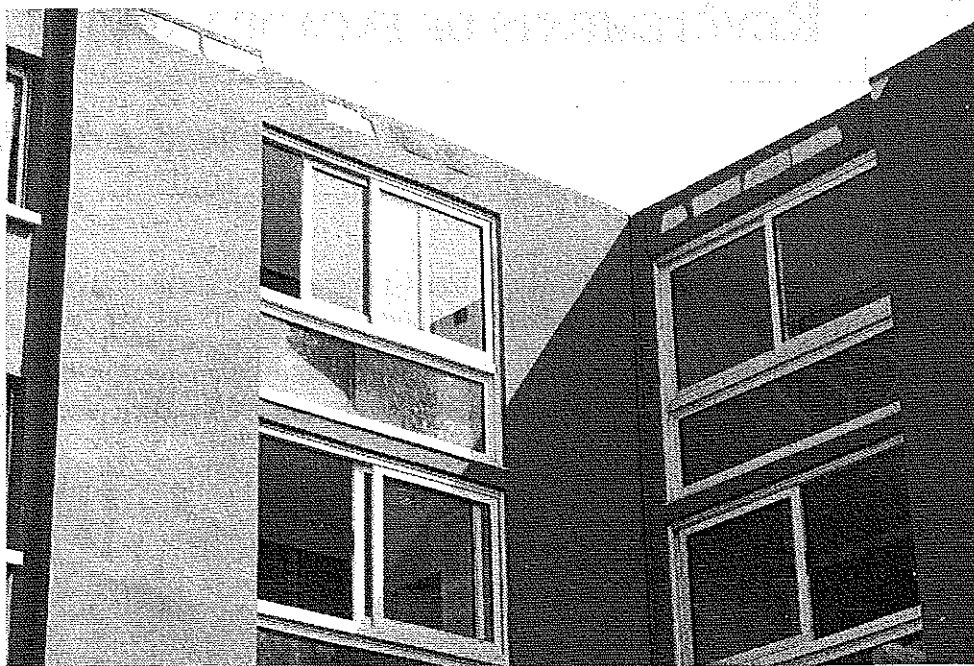
Photo 2 : Détail désordre enduit acrotère. © J. Putatti

Le cloquage de l'enduit est significatif sur la photo 2 au droit de deux blocs d'acrotère. Pour les autres l'enduit décollé s'est détaché sauf au droit des joints. Pour la façade en retour, le désordre concerne 3 à 4 rangs de blocs situés sous le chaînage.

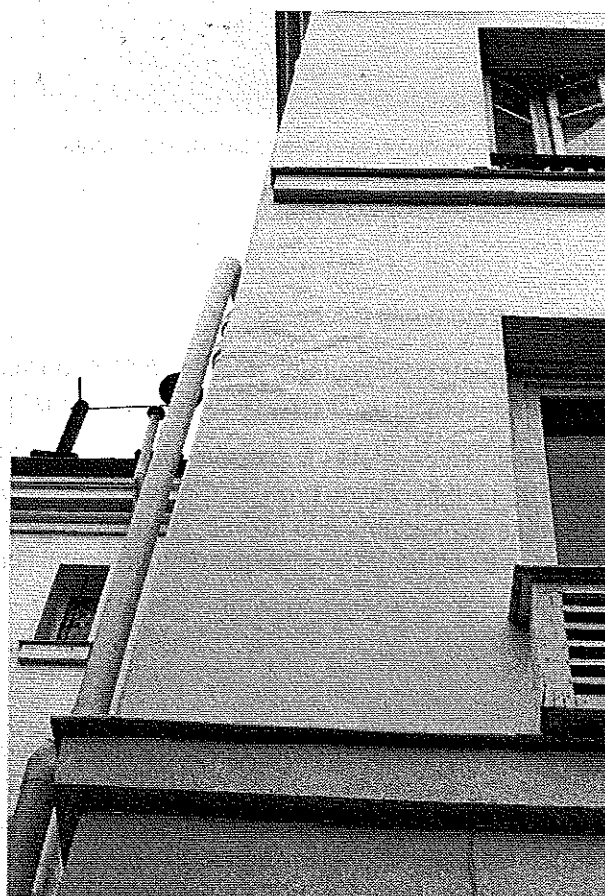
L'application a été réalisée en période automnale et hivernale (novembre à février) tant en ce qui concerne les réfections partielles d'enduit plâtre que l'application du revêtement d'imperméabilité. Les constatations effectuées dans le cadre d'une expertise amiable ont eu lieu deux ans et demi après les travaux (photo 1).

Photo 1 : Début de cloquage du revêtement. © J. Putatti

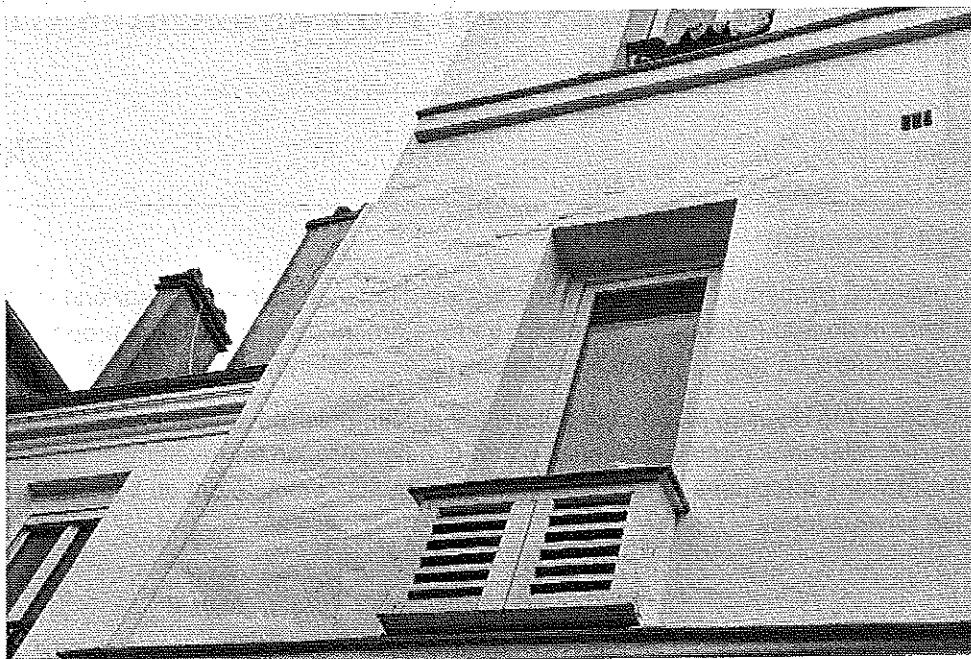
Photo 2 : Évolution du désordre (trois mois après photo 1). © J. Putatti

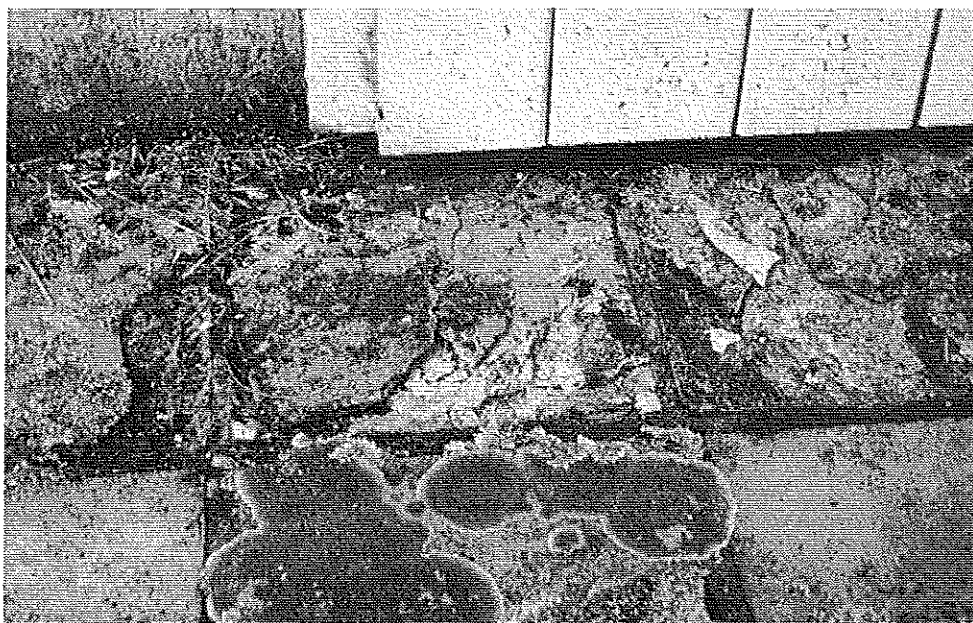
Détail d'exfoliation du revêtement due au gel (zone de rejaillissement près d'un mur. © J. Putatti

Le seul remède consiste en la réfection complète du sol sur terre-plein, avec une légère pente de la forme vers l'extérieur. Cette réfection doit être faite en utilisant des éléments non gélifs et en respectant les prescriptions techniques du DTU 52.1.

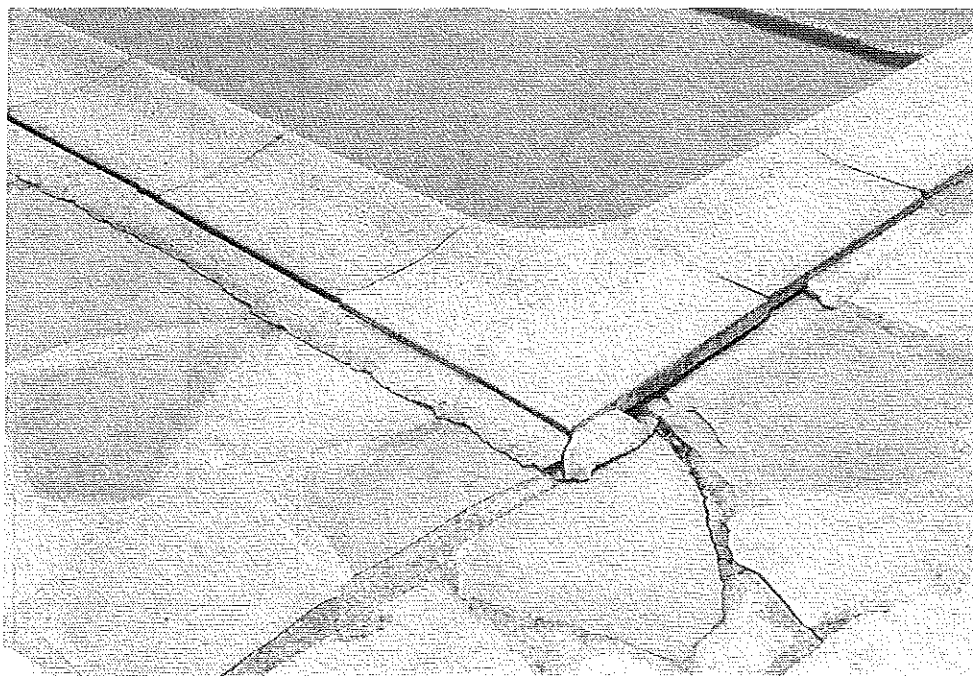
La piscine a été installée dans un terrain argileux soumis aux effets périodiques de la sécheresse. En période très sèche, des fissures de plusieurs centimètres de largeur et souvent de plus d'un mètre de profondeur se produisent. Ce terrain est en fait une ancienne terre à vignes (cf. photo).

Dallage plage de piscine subissant les effets de tassement du sol. © J. Putatti

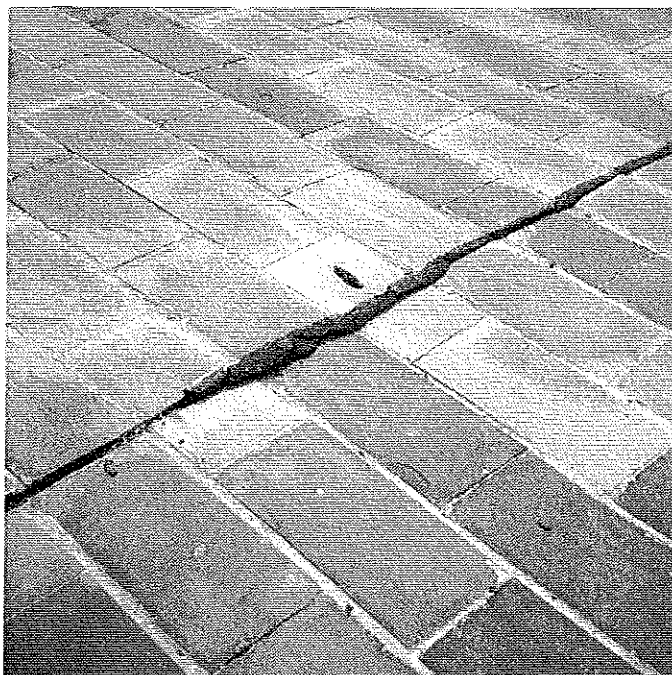
Il s'agit d'un joint non exécuté dans les règles, avec un matériau inadapté (base bitumineuse). La réfection complète du joint s'avère nécessaire pour la sécurité des piétons (aire publique).

Désordre de joint de fractionnement. © J. Putatti

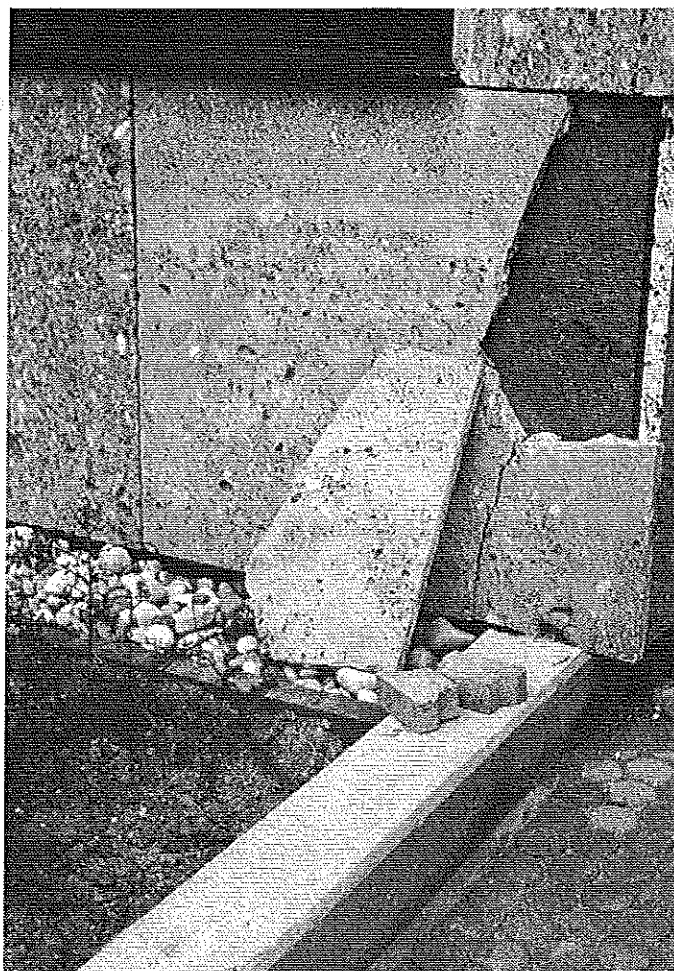
Un revêtement en pierre attachée par fixations métalliques spéciales scellées dans le support subit une rupture partielle par suite d'un choc.

Le revêtement correspond au soubassement d'un immeuble (niveau bas du rez-de-chaussée) et la pierre constitue une face de l'angle. Une isolation thermique par laine minérale est disposée derrière le revêtement. La pierre ayant subi le désordre est de forme carrée (1,20 x 1,20 m environ).

La rupture correspond à une ligne pseudo verticale située à 0,25 - 0,30 m de l'arête d'angle et semble coïncider avec l'attache supérieure. La partie inférieure de la pierre, bien que fissurée, est restée en place.

L'origine de la rupture correspond à un choc de véhicule (hauteur du pare-choc). L'impact, par effet dynamique, a dû provoquer la flexion de la plaque supportée par ses attaches inférieures et retenue par ses attaches supérieures.

Dans ce cas de figure (revêtement accessible en rez-de-chaussée), des bornes de protection placées à une certaine distance de l'angle pourront éviter à l'avenir ce type de sinistre.

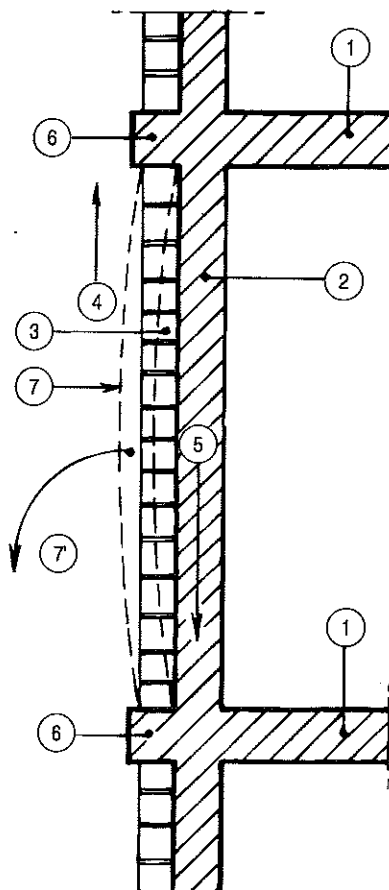
Éclatement par effet de bombement avec chutes d'éléments.

- *Raccourcissement du voile porteur* par effet de fluage (déformation sous charge et mise en compression du revêtement considéré comme « autoporteur » dans une hauteur d'étage).
- *Cette mise en compression* s'accompagne d'un bombement vers l'extérieur (précontrainte dans le revêtement) d'une déformation instable (flambement) avec écrasement des joints de hourdage et désorganisation de la maçonnerie rapportée, chutes d'éléments pouvant aller jusqu'à l'effondrement des zones les plus sollicitées.

Risques corporels pour les personnes circulant à proximité de l'immeuble.

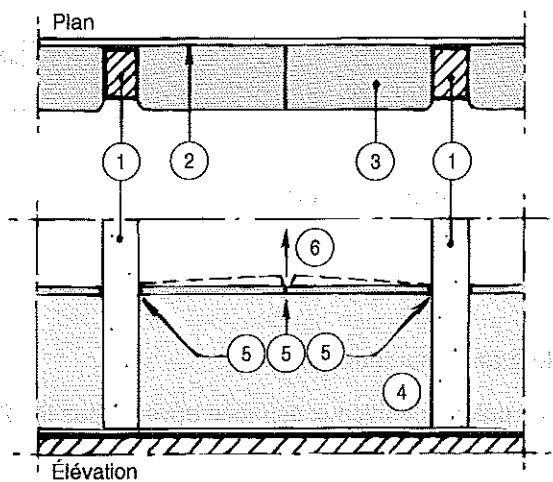
Après une année de mise en service : décollement et fissuration d'un grand nombre de tablettes et plus particulièrement celles en 2 éléments, avec soulèvement par « effet voûte » dans le milieu des allèges.

Mise en compression (précontrainte) des tablettes qui subissent les effets d'un flambage.

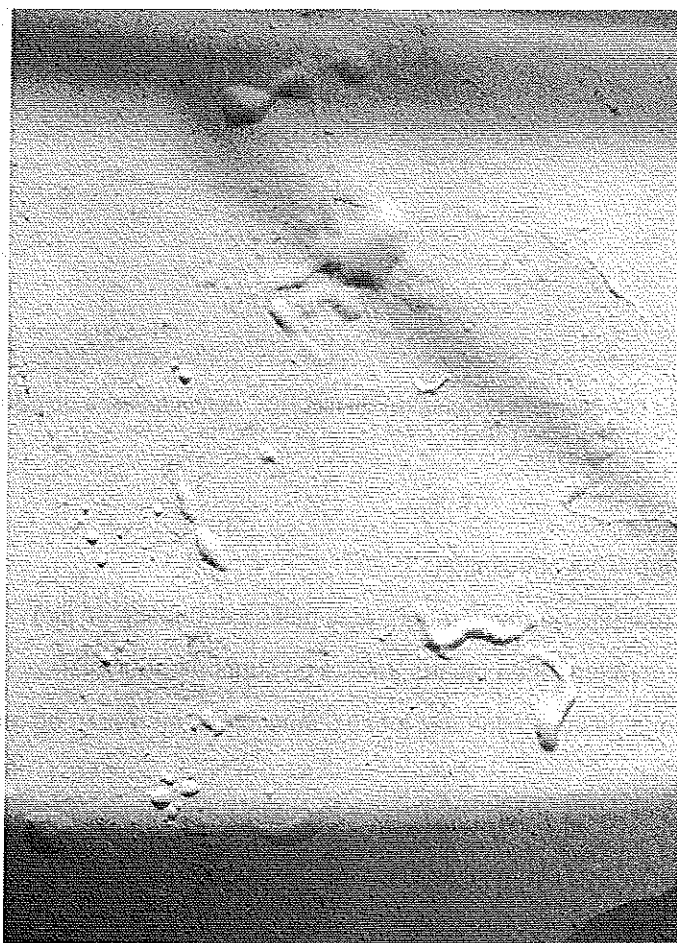
- Un revêtement de façade type RPE (revêtement plastique épais) à faible perméabilité à la vapeur d'eau a été appliqué sur un mur ancien constitué d'une maçonnerie de briques pleines (épaisseur 0,11) hourdée au plâtre et revêtue de deux enduits plâtre (intérieur, extérieur).
- Des cloquages sont apparus principalement au droit de parois limitant des locaux humides (cuisines, salles d'eau) insuffisamment ventilés (cf. photo 1).

Photo 1 : Cloquage du RPE sur enduit plâtre. © J. Putatti

D'autre part, le local mal ventilé ne peut évacuer le surplus de vapeur d'eau résultant de l'occupation. Le phénomène dans le cas présent est accentué par un sinistre résultant de fuites de branchement d'évacuation d'eaux usées.

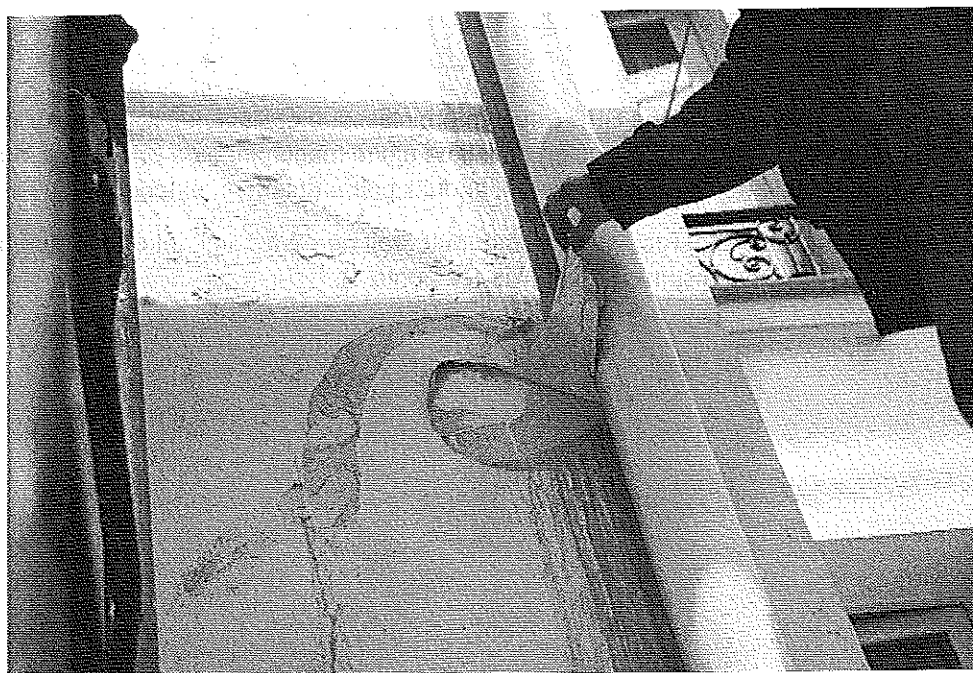
Dans certaines zones, du fait de la situation en eau (chargée) du support, des poches d'eau se sont formées et accumulées derrière le RPE (cf. photo 2). La rupture (volontaire) du film montre que l'adhérence au support est quasi nulle. Cette rupture volontaire a été effectuée par l'expert dans le cadre de ses investigations. D'autre part, le pelage a permis de constater la présence d'eau liquide.

Photo 2 : Décollement (volontaire) du film RPE dans une zone de cloque correspondant à une poche d'eau. © J. Putatti

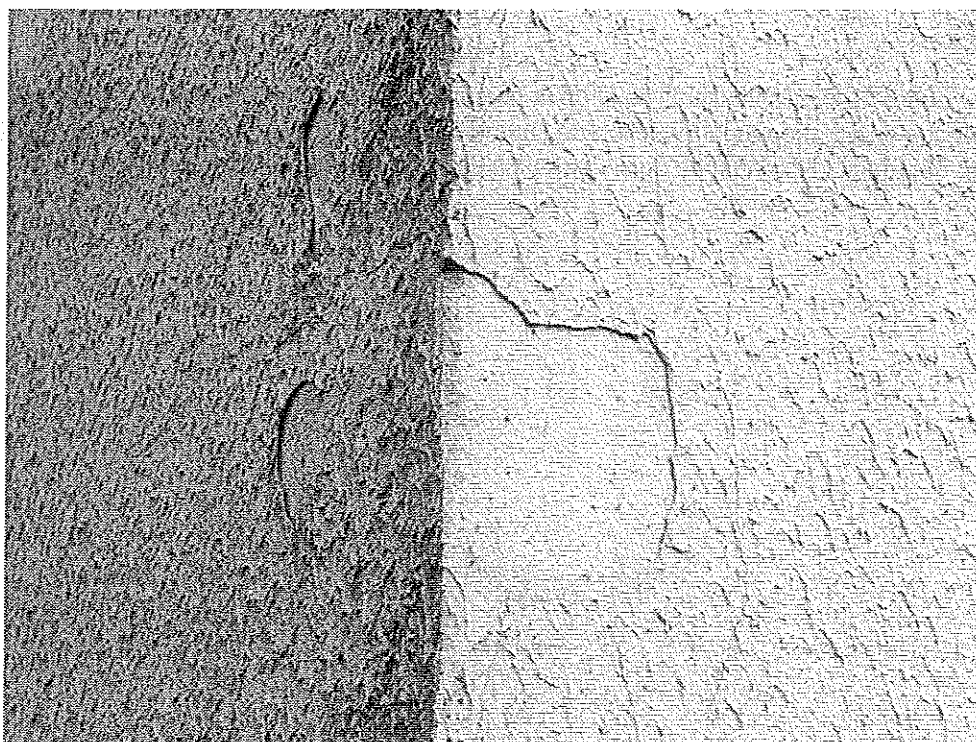
- des fissurations (microfissures) ;
- des décollements partiels notamment près d'un angle de mur.

Décollement du RPE et micro-fissures. © J. Putatti

Les zones décollées font apparaître un support lisse montrant un défaut d'adhérence sur la couche de corps d'enduit correctement dressée (en apparence).

Toutefois, la trace d'une imprégnation préalable du support (primaire éventuel d'accrochage) n'apparaît pas au droit des zones de décollement. D'autre part, les micro-fissures du revêtement correspondent à un réseau orthogonal.

- Le défaut majeur de ce revêtement est son manque d'adhérence dans certaines zones.

Les défauts étant situés sur les faces d'un angle de mur, il est possible que des points de condensation résultant du pont thermique constitué par cet angle aient contrarié localement l'adhérence du RPE.

- Le faïençage du revêtement est inhérent à sa composition et aux conditions d'application (dessiccation plus ou moins rapide).

Le désordre localisé faisant l'objet de la présente fiche a de fortes probabilités de se généraliser de proche en proche par introduction de l'humidité à l'interface RPE/support. Un sondage permettrait de déterminer l'importance du sinistre et la solution de réparation (réfection).

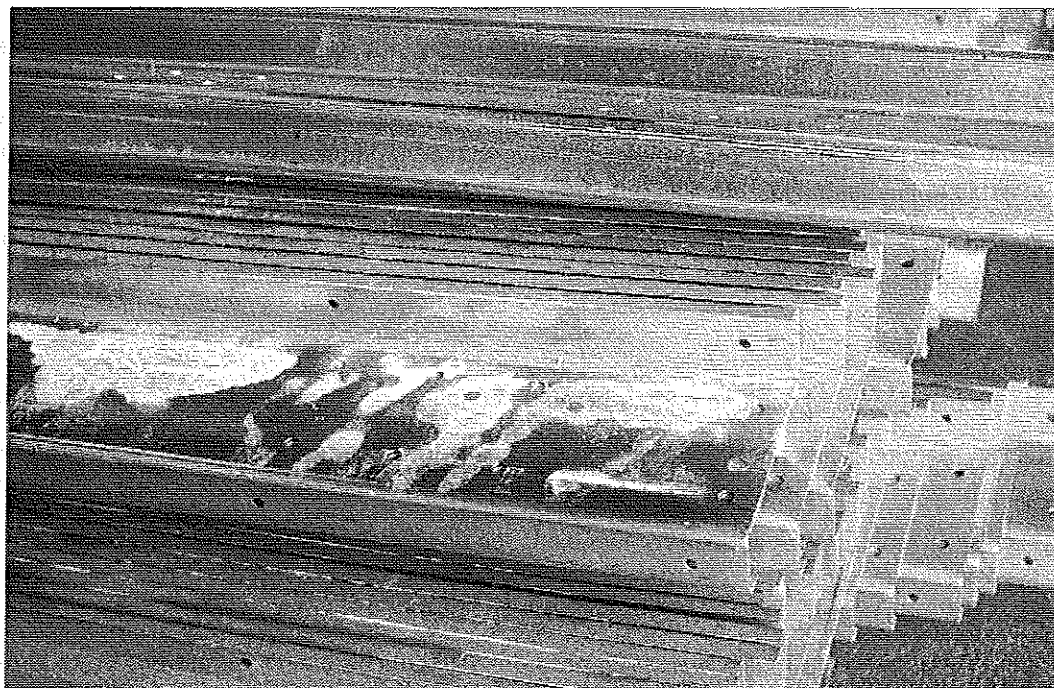
La « rouille blanche » est un phénomène indésirable qui apparaît dans certaines conditions sur les surfaces galvanisées sous la forme de taches ou de revêtements de couleur blanche ou gris-blanc (photos 1 et 2).

Photo 1 : Formation de rouille blanche sur des profilés type Z pliés en tôle d'acier galvanisé (condensations entre profils neufs empilés). © J. Putatti
