Fiches Pathologie

Danièle Dirol - Jacques Holveck - Jacques Putatti

Mars 2004

ÉDITIONS WEKA

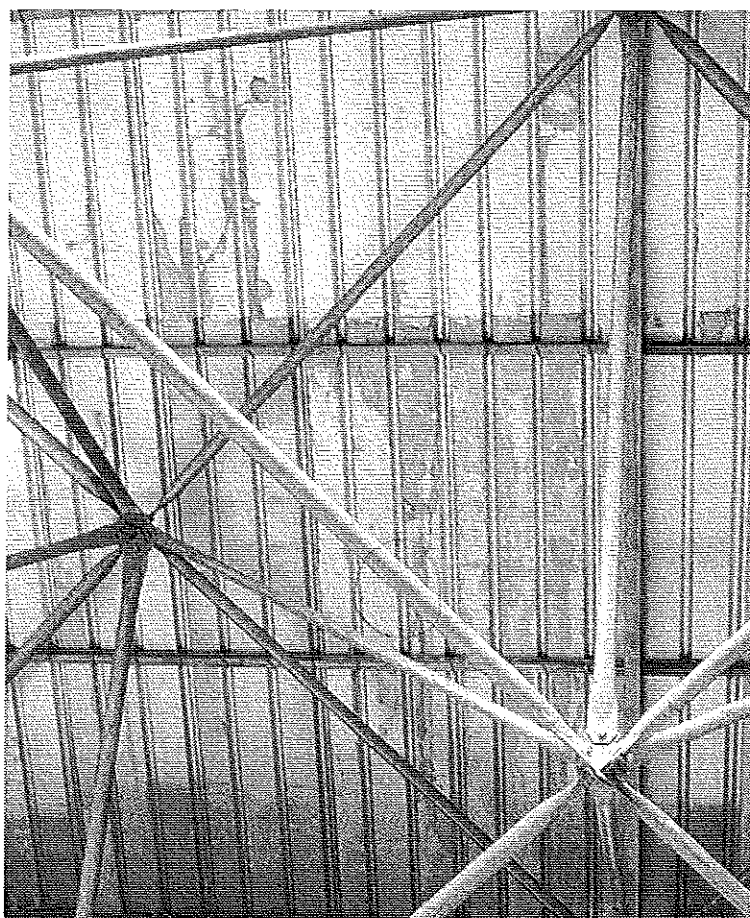
Le cas représenté en photo 3 correspond à un hangar en cours de construction dans la zone portuaire d'une zone tropicale très humide d'Afrique occidentale. Les altérations superficielles observées en sous-face sont apparues peu de temps après le montage en couverture.

Photo 3 : Formation de taches gris-brun sous une couverture en plaques aluminium. © J. Putatti

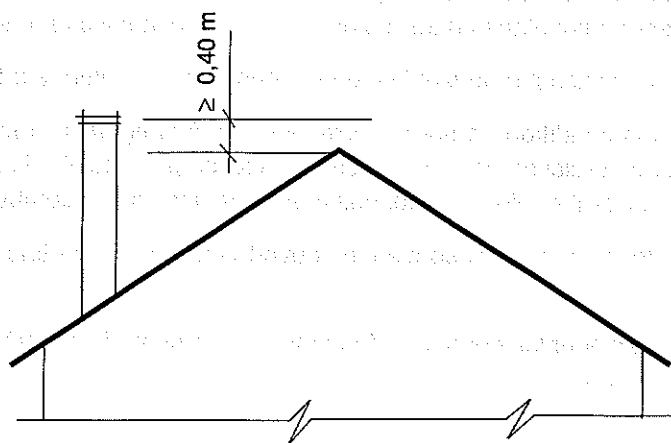
La rupture concerne surtout les conduits isolés (un seul conduit) de grande hauteur tels que ceux implantés à la base d'un pignon (fig. 1).

Fig. 1 : Cas d'une souche de grande hauteur implantée en bas de pente.

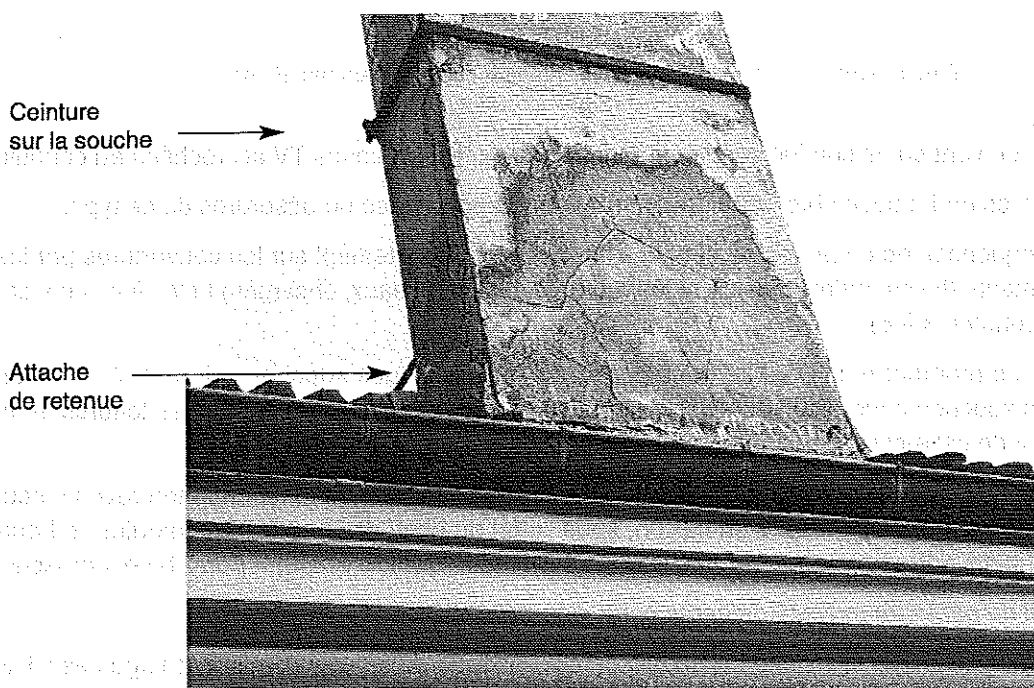
Photo 1 : Retenue de souche de grande hauteur par ceinturage métallique.

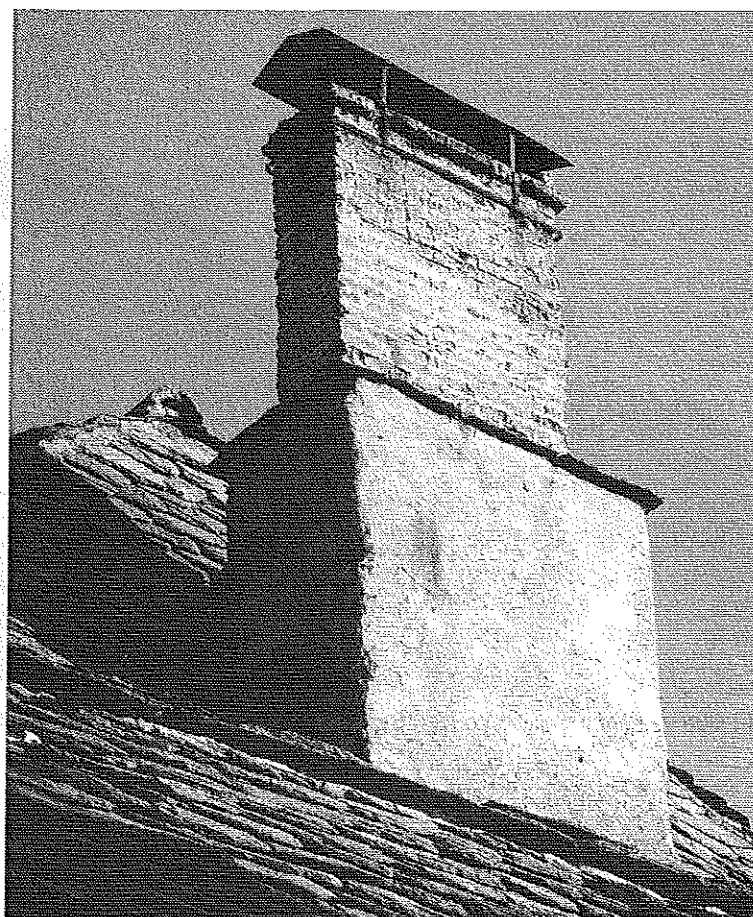
Photo 2 : Surélévation d'une grosse souche implantée en bas de versant (toiture en Ardèche). © J. Putatti

Pour satisfaire à la condition de tirage correspondant à la figure 1, une souche de forte section (photo 2) peut être surélevée par une souche de section plus réduite, la masse de la partie basse assurant la résistance thermique du conduit à la sortie des gaz de combustion.

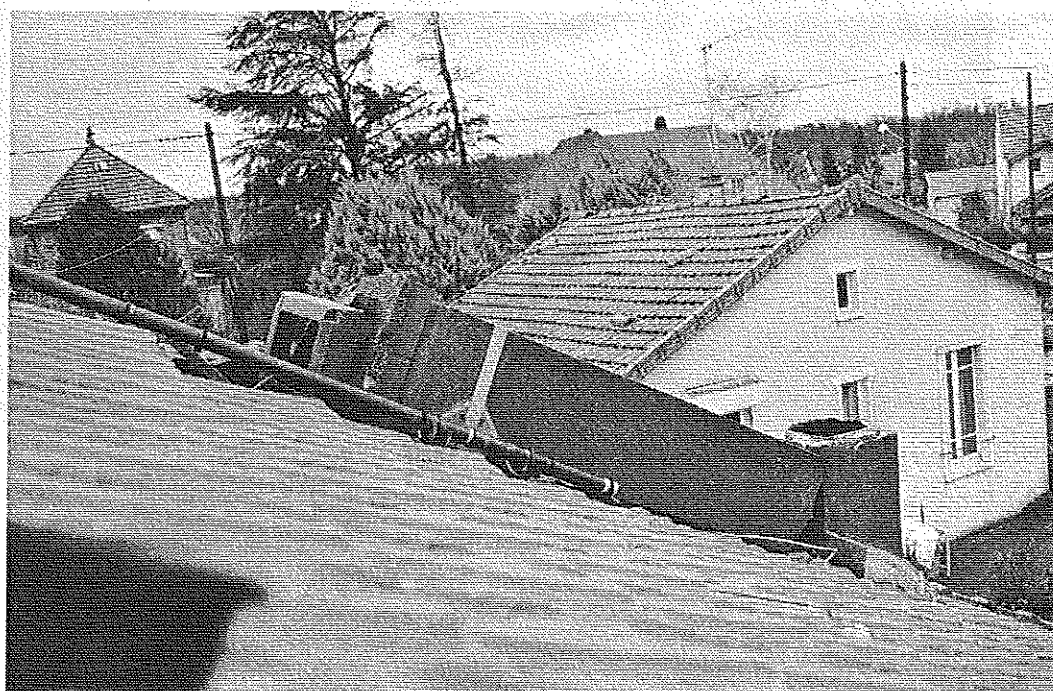
Photo 3 : Rupture d'une souche disposée en bas de versant, au droit d'un joint de boisseau terre cuite (tempête de fin décembre 1999 - Val-de-Marne). © J. Putatti

L'ensemble des photos 3 à 6 concerne une souche de faible section (1 boisseau 30 x 30 enduit) de hauteur relative élevée, surmontée d'une antenne TV. L'ensemble soumis au vent de tempête a engendré un moment de renversement tel que la seule section du joint de hourdage des boisseaux et l'enduit ne pouvait supporter.

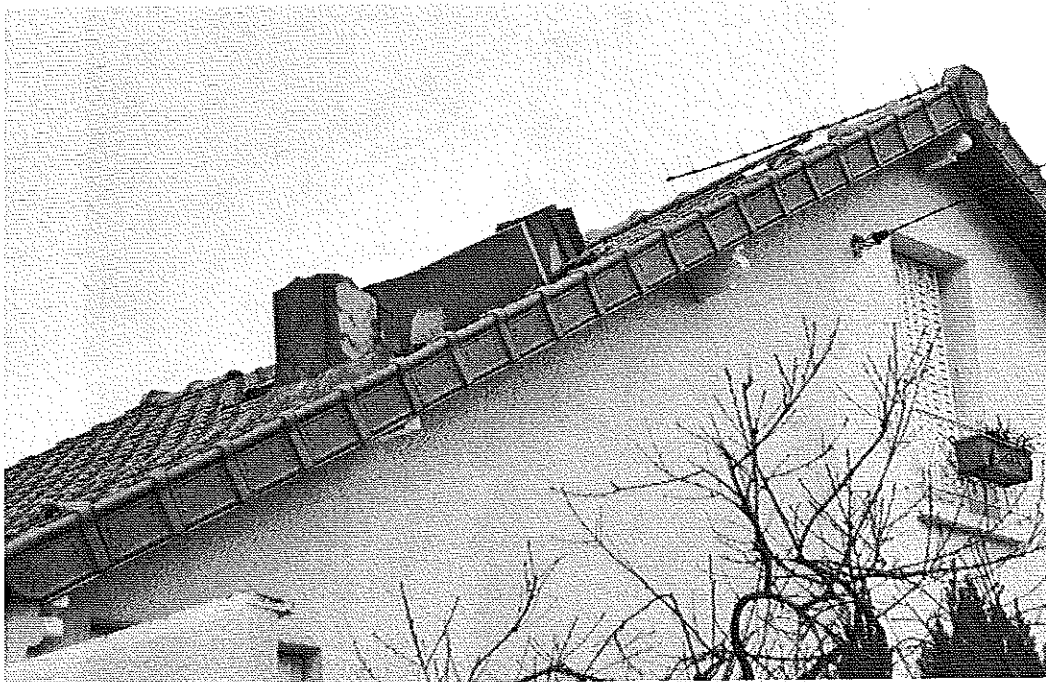
Photo 4 : Vue versant exposition ouest. Souche couchée sur le versant avec antenne. © J. Putatti

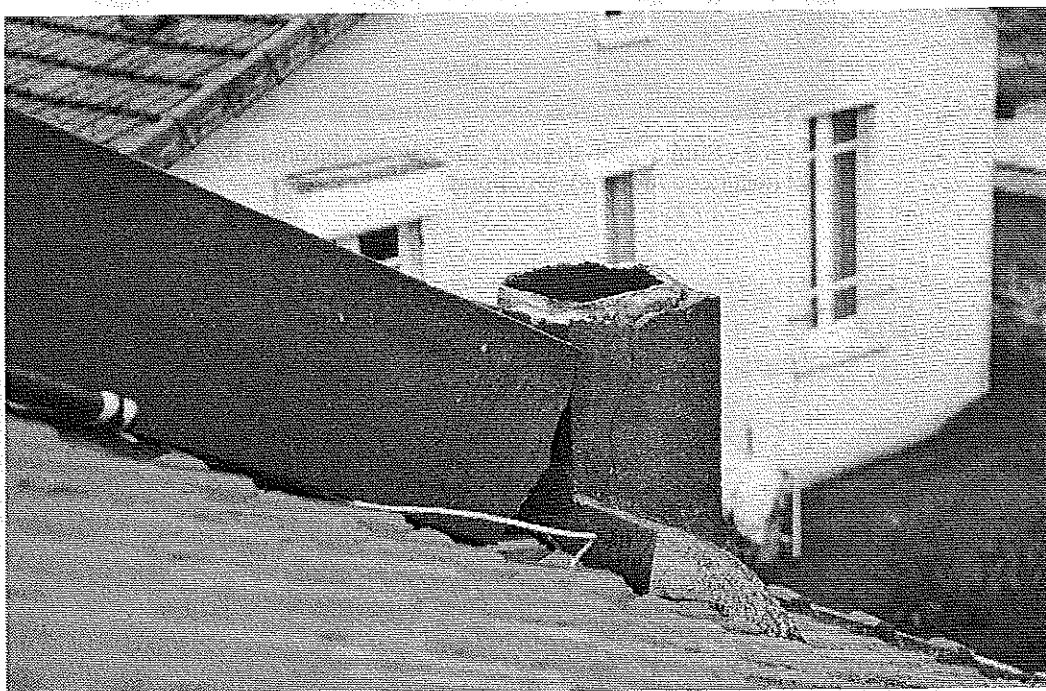
Photo 5 : Détail rupture base de la souche. © J. Putatti

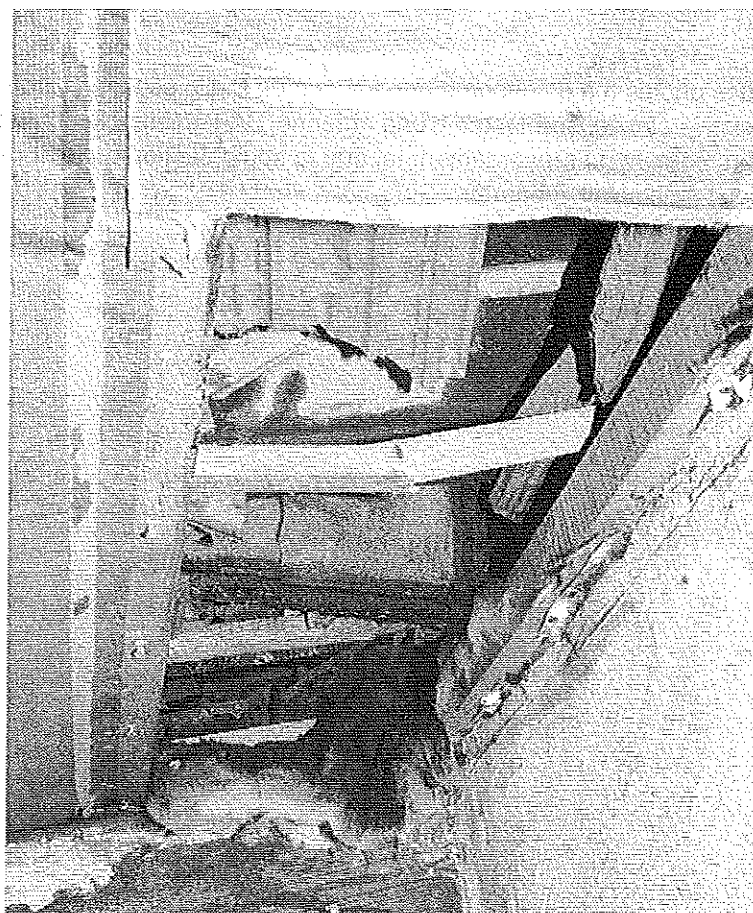
Photo 6 : Vue sous toiture. Rupture des tuiles. Solin et bois de couverture. © J. Putatti

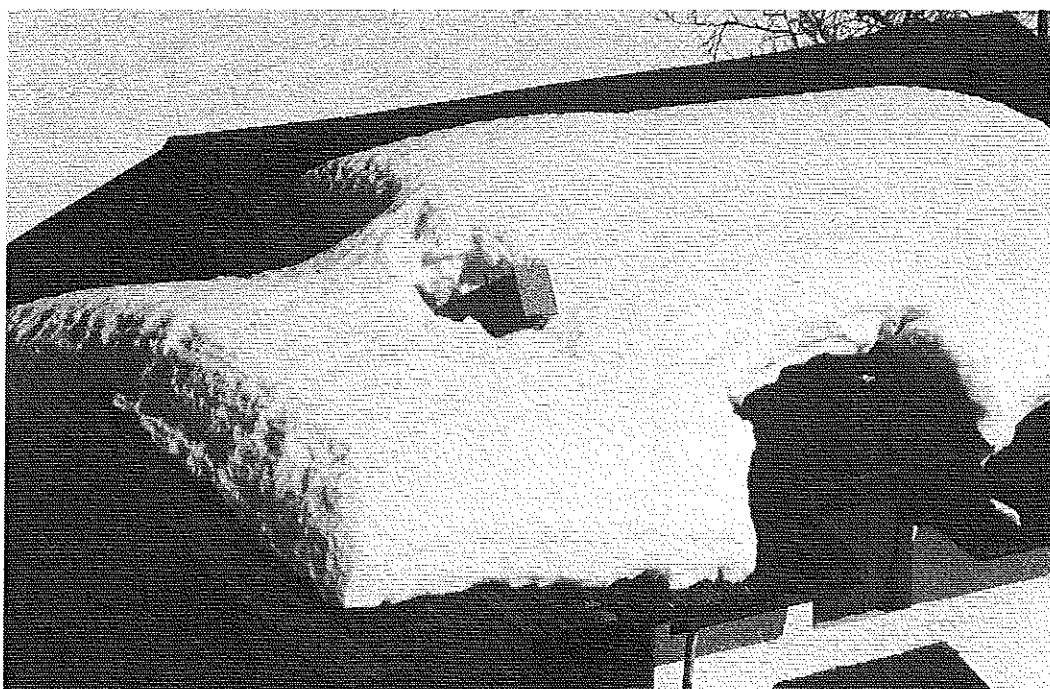
Photo 7 : Rupture d'une souche provoquée par l'accumulation et le glissement de la neige. © J. Putatti

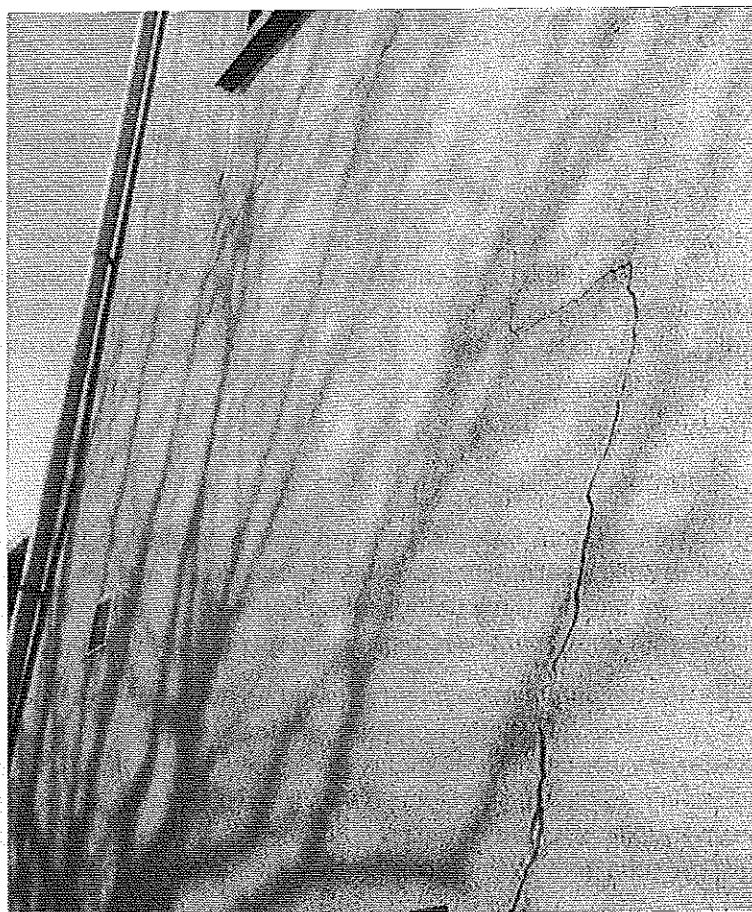
Photo 2 : Fissure verticale de rupture de la maçonnerie due au tassement de la partie gauche de la façade. © J. Putatti

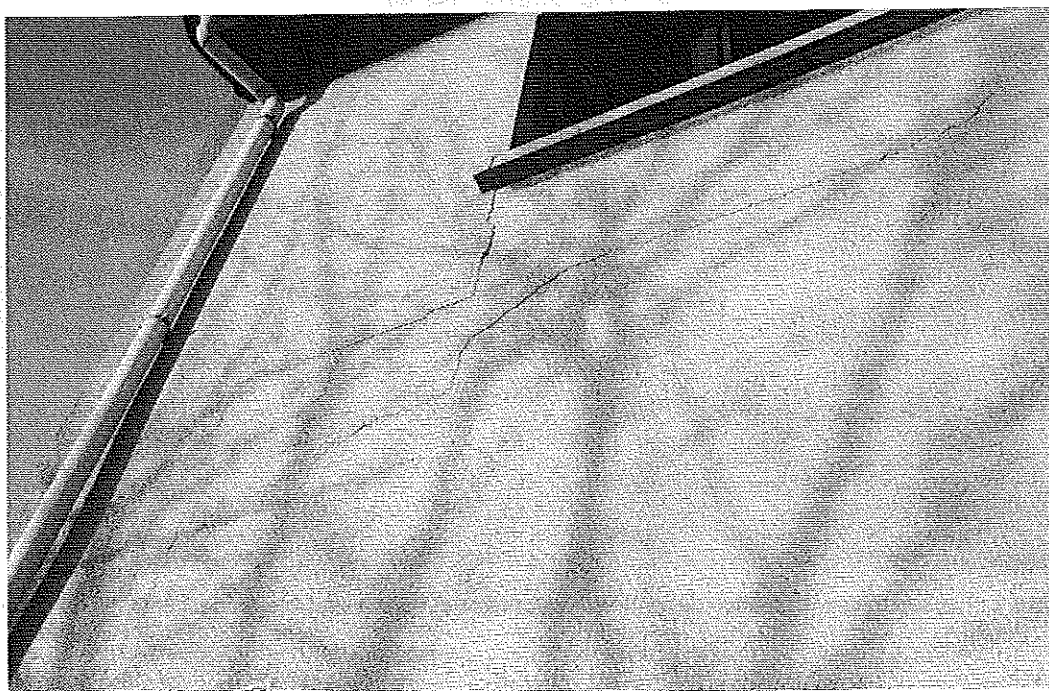
Photo 3 : Détail partie haute de l'angle façade. Fissures horizontale et verticale raccordée à la baie. © J. Putatti

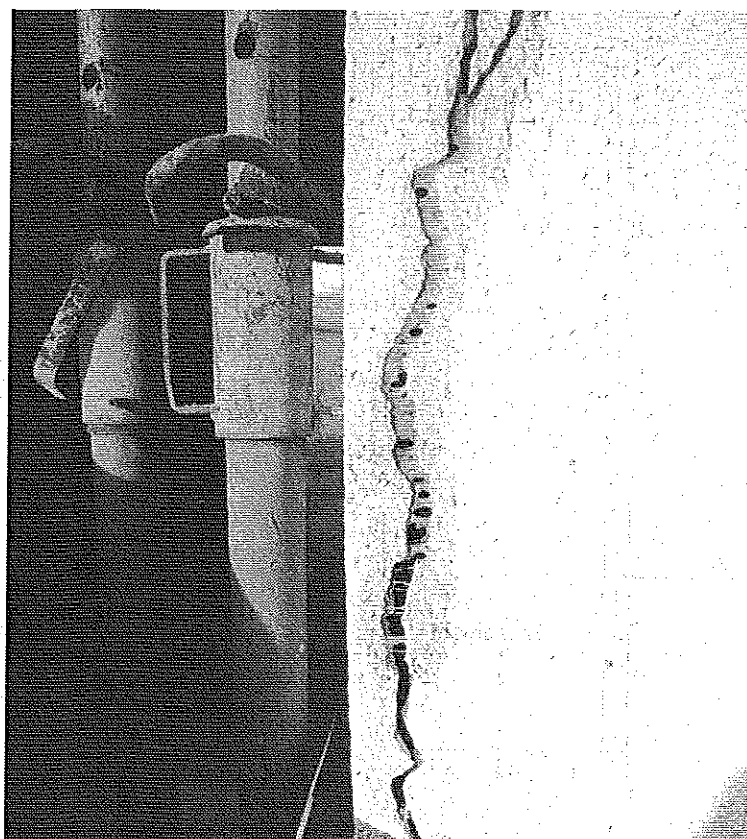
Photo 4 : Fissure verticale très importante au droit d'une porte située dans la zone incriminée (voir amorce de cette fissure sur photo 2).
© J. Putatti

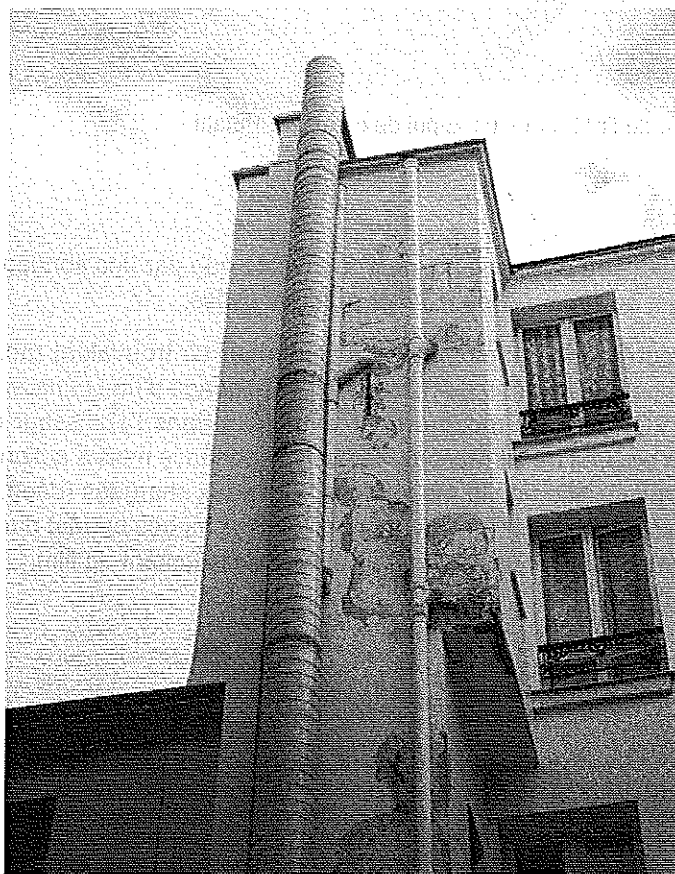
- de cloques ;
- de décollements avec poches d'eau ;
- d'altérations du revêtement (taches brunâtres).

Le pignon sinistré. © J. Putatti

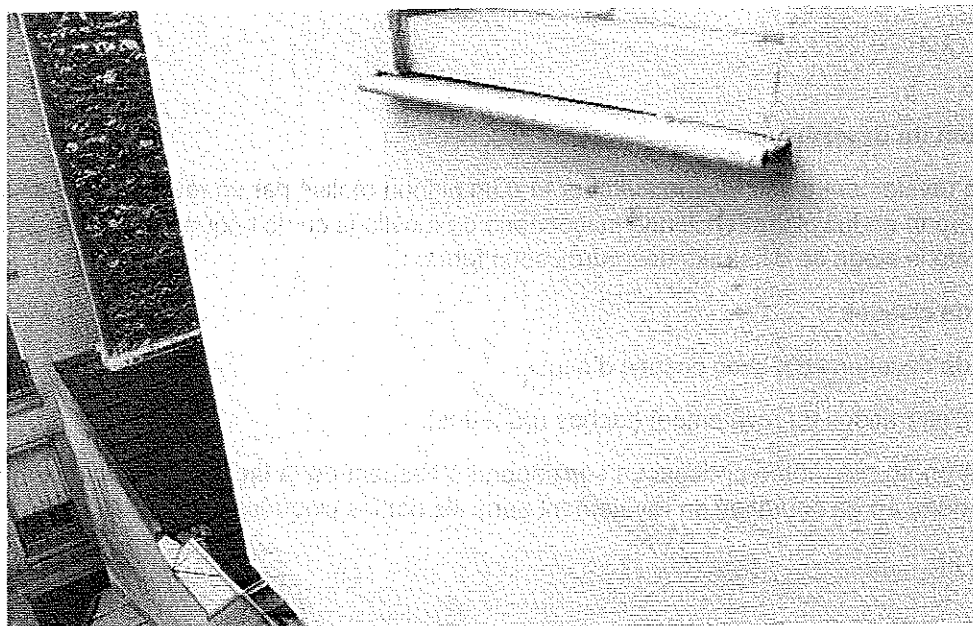
Compte tenu de la nature des murs, de l'occupation des locaux (absence de ventilation), de la présence de fenêtres (très hermétiques) en PVC mises en place après coup, ainsi que d'infiltrations par les appuis de fenêtre (absence de gouttes d'eau) une cause correspondant à la présence de cloques localisées a été avancée et vérifiée.

Cloquage du RPE sous un appui de baie. © J. Putatti

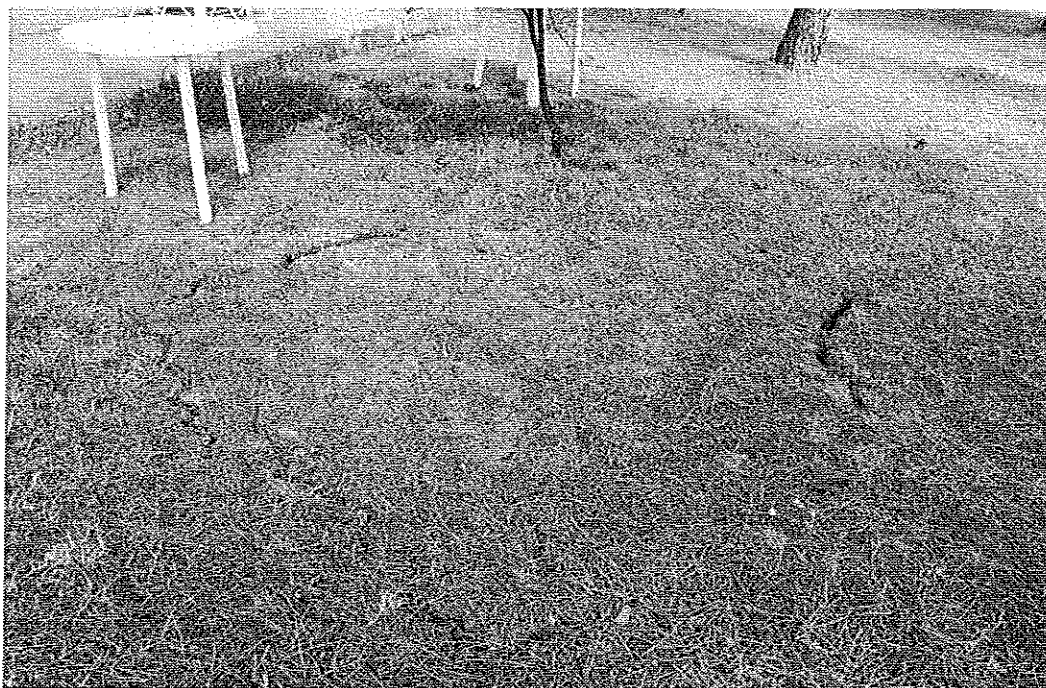
Les fissures de retrait du terrain ont une largeur de 0,05 à 0,07 m en surface et une profondeur indéfinie (le mètre s'enfonce à environ de 0,90 à 1,00 m)¹⁾.

Photo 1 : Ensemble de la zone fissurée. © J. Putatti

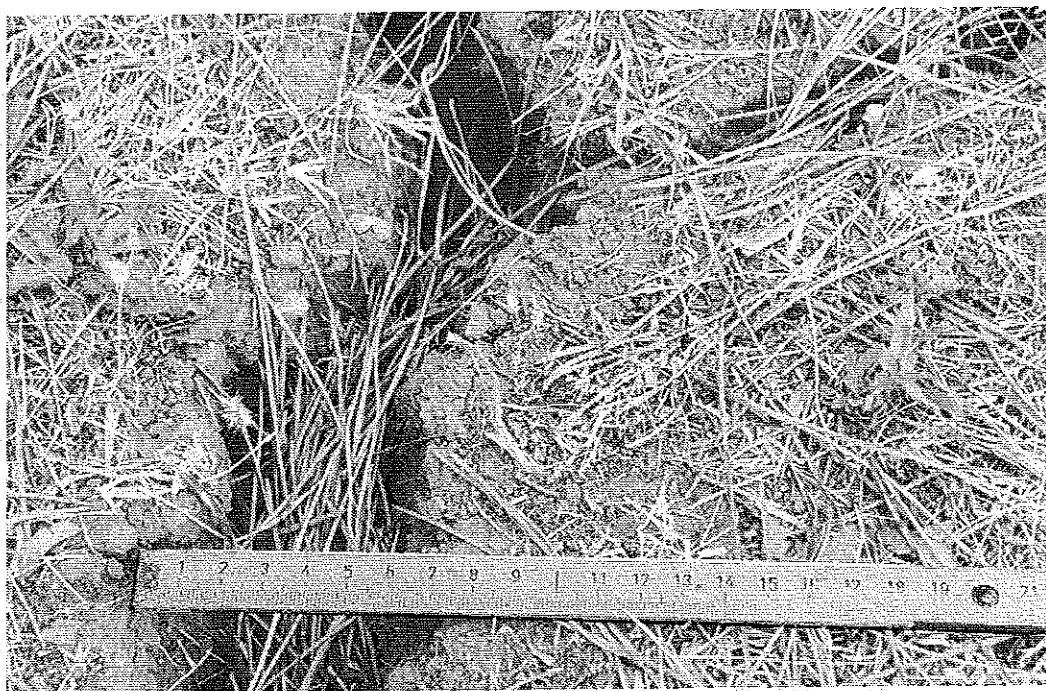
Photo 2 : Mesure de la largeur de fissure en surface (détail). © J. Putatti

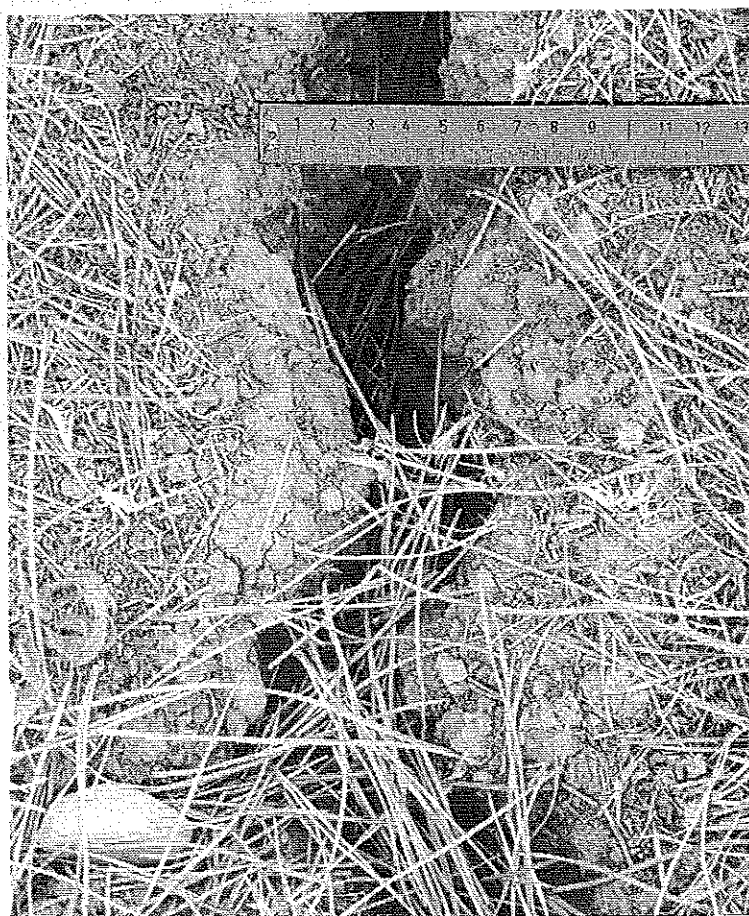
Photo 3 : Mesure de la largeur de fissure en surface (détail).
© J. Putatti

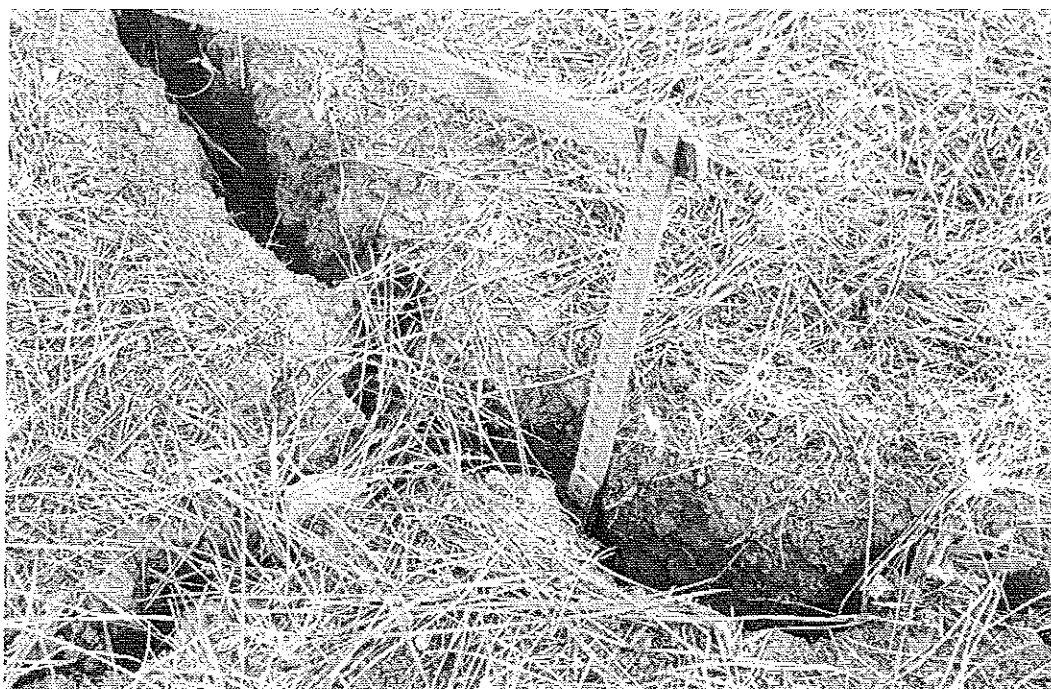
Photo 4 : Mesure de la profondeur (approchée) d'une fissure. © J. Putatti

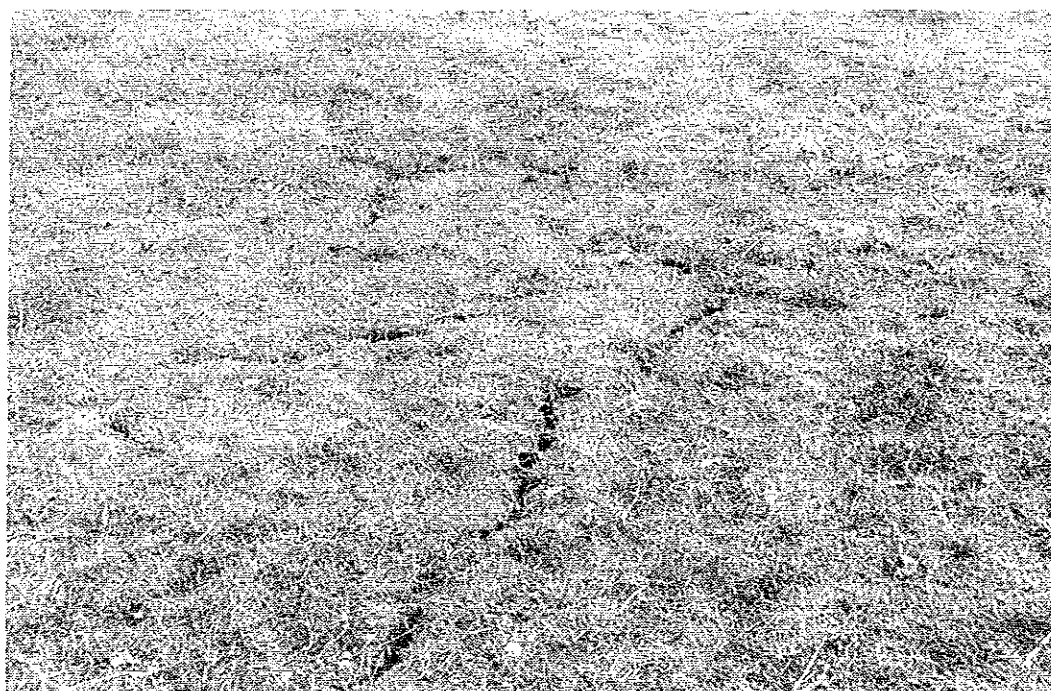
Photo 5 : Aspect de la zone fortement fissurée. © J. Putatti

Toute construction superficielle ne pourra échapper aux désordres type « sécheresse » sauf après sondages et prélèvements d'échantillons pour déterminer les teneurs en eau jusqu'à une profondeur stable et à fonder sur pieux courts (micropieux) ancrés dans la couche stable. D'autre part, tous les ouvrages superficiels tels que dallages, plages de piscine, perrons, escaliers extérieurs, devront être appuyés sur la structure porteuse principale et protéger la construction sur tout son périmètre afin d'éviter des variations importantes de la teneur en eau du sol au voisinage des fondations d'ouvrages.

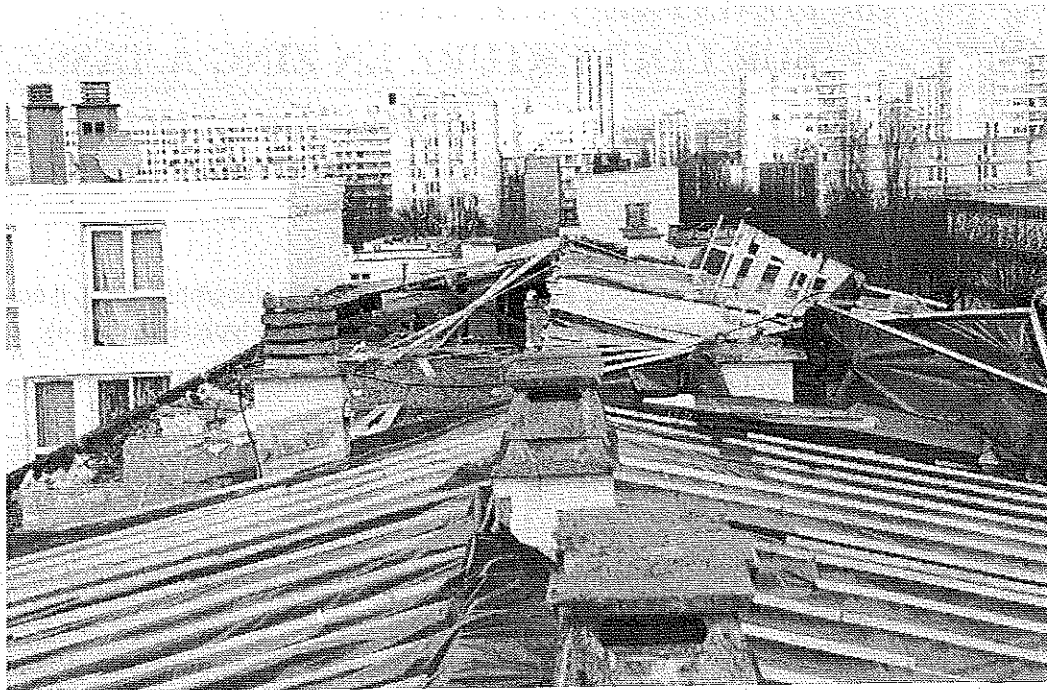
Photo 2 : Vue de la zone en cours de remise en état (2^e phase), premier plan. Au second plan, ensemble bâchage replié par la deuxième tempête. © J. Putatti

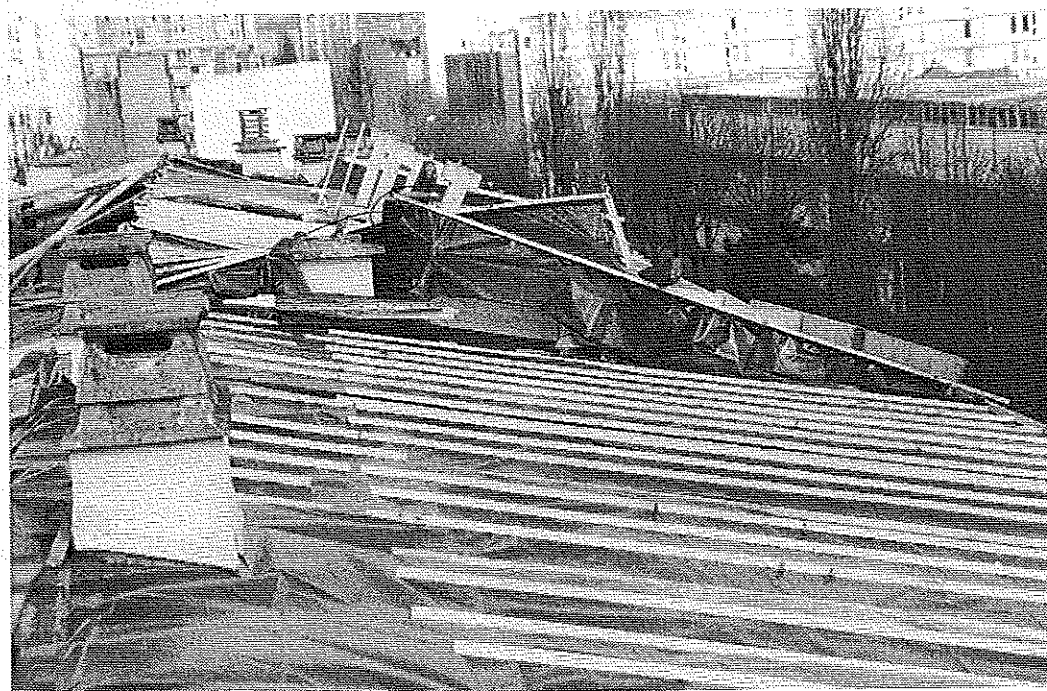
Survenue deux jours après la première. Sous l'effet de cette seconde tempête, le bâchage du versant gauche s'est retourné (photos 3 et 4) sur le versant droit par rotation autour de la ligne de faîtage. La cause essentielle (fig. 1) correspond à une fixation insuffisante de l'ensemble bâche + chevrons à la charpente existante qui seule est restée en place.

Photo 3 : Détail de la zone du premier sinistre en second plan (bâchage replié sur versant droit).
© J. Putatti

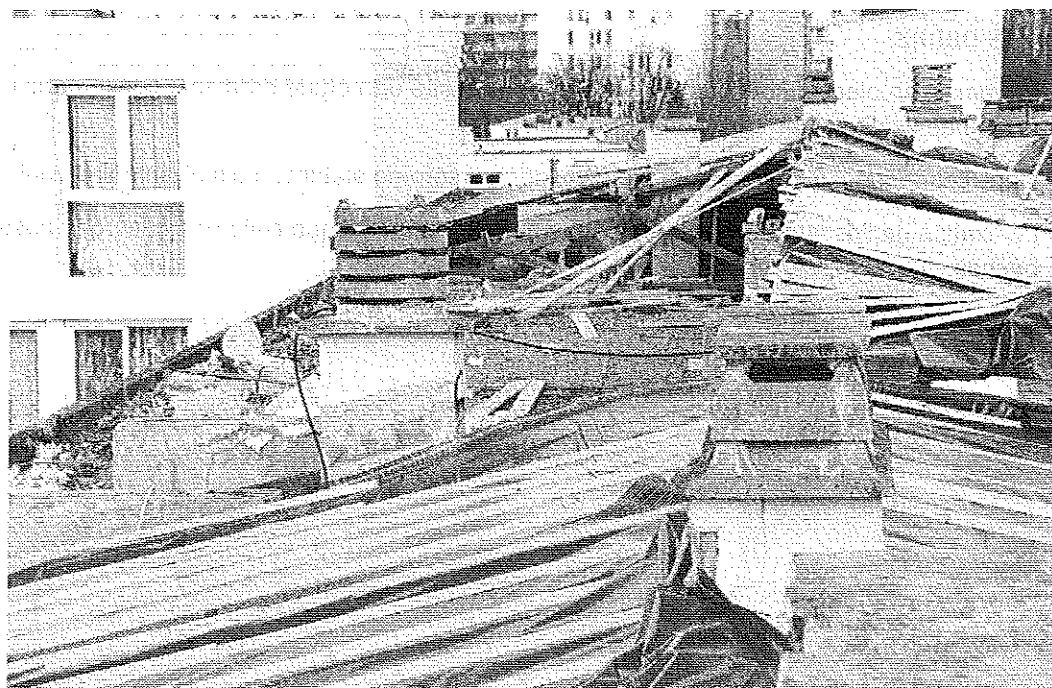
En réalité, le sinistre initial concerne le support de la couverture en zinc (voligeage) qui a subi les effets de succion dus au vent.

Photo 4 : Détail de la zone du premier sinistre. Zone gauche découverte par suite de l'envol du bâchage provisoire. On aperçoit les fermes de l'ancienne charpente. © J. Putatti

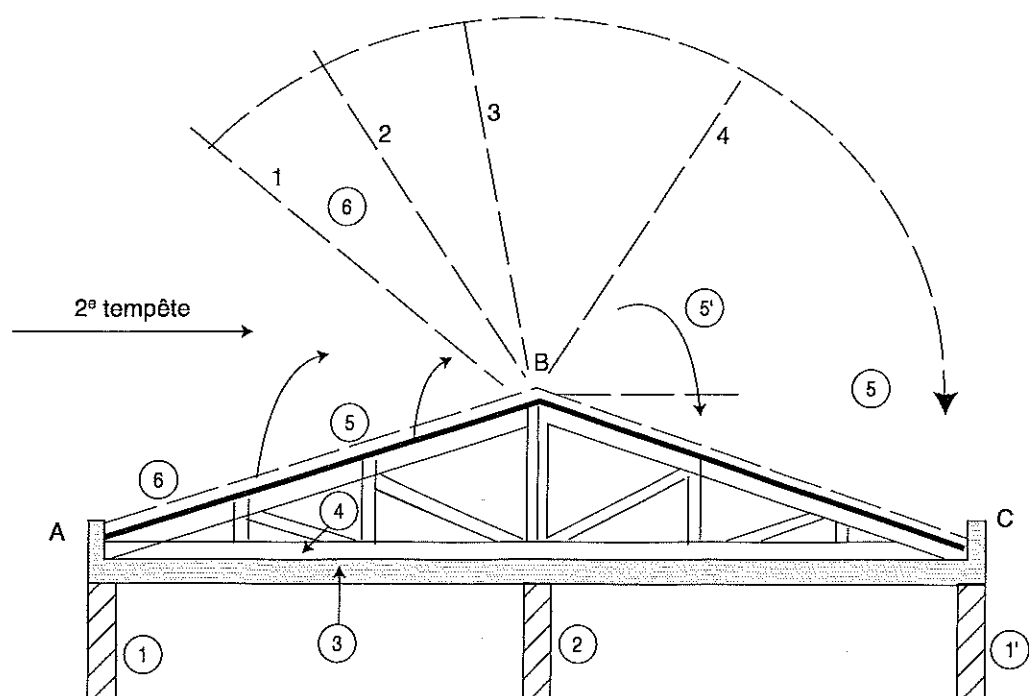
- ①①' Murs façade
- ② Mur refend
- ③ Plancher BA
- ④ Fermes bois d'origine

- ⑤ Couverture zinc à tasseaux arrachée avec platelage (voliges), 1^{re} tempête, chute en ⑤' ou envol
- ⑥ Bâchage provisoire, envol et rotation autour du faîtage B (2^e tempête), chute sur versant BC

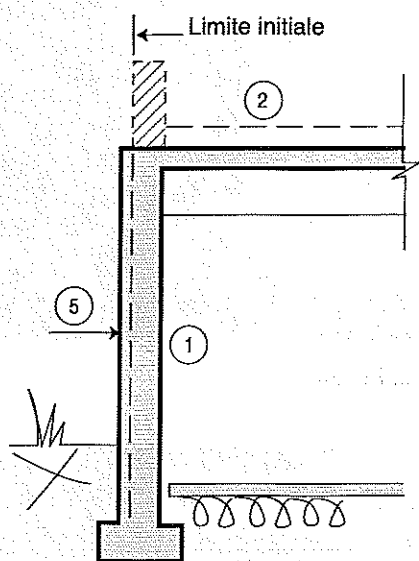
Fig. 1 : Situation initiale.

Un voile porteur en béton légèrement armé (treillis soudé) constitue la limite extérieure des parkings (fig. 1 et 2).

- ① Voile béton, armature de peau extérieure ⑤
- ② Niveau plate-forme
- ②' Extension plate-forme

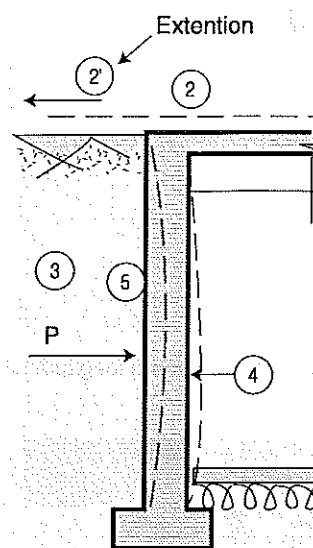
Fig. 2 : Situation modifiée.

- ③ Massif remblayé
- ④ Fissure zone médiane face intérieure voile
- ⑤ Armatures

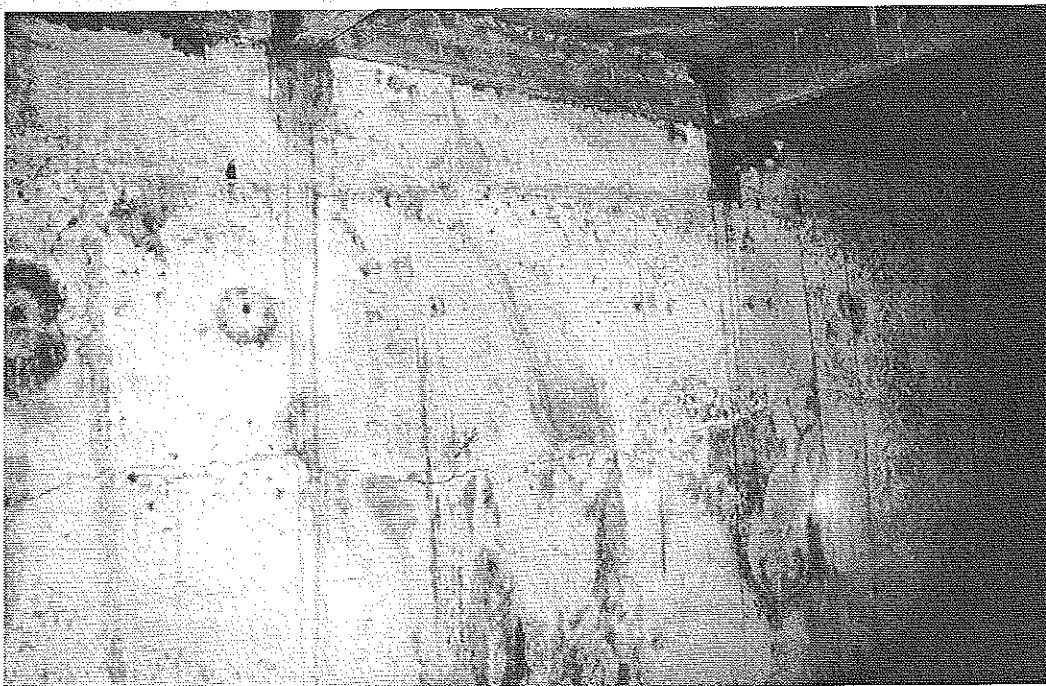
C'est le béton qui cède et qui se fissure sur cette face ; un léger déplacement de la partie supérieure du voile par rapport à sa partie inférieure est décelable (photo 1).

Photo 1 : Fissure longitudinale d'un voile porteur. © J. Putatti

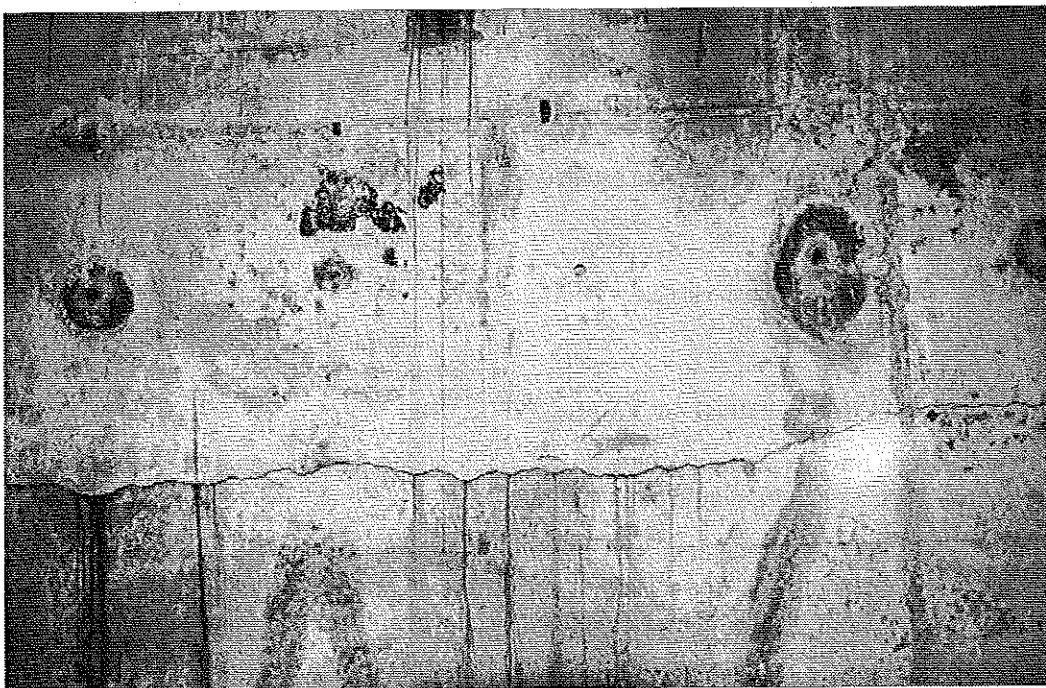
La fissure est infiltrante (largeur ≥ 5 mm) et des traînées brunâtres apparaissent sur la partie inférieure du voile (pénétration d'eau chargée) (photos 2 et 3).

Il est probable que le remblaiement du massif extérieur a été réalisé sans drainage le long du voile. Toutefois, la fissure infiltrante, du fait de sa largeur, n'aurait pu empêcher, même avec un drainage, les pénétrations d'eau.

Photo 2 : Aspect de la fissure en zone médiane. Traînées brunâtres de pénétration d'eau chargée.
© J. Putatti

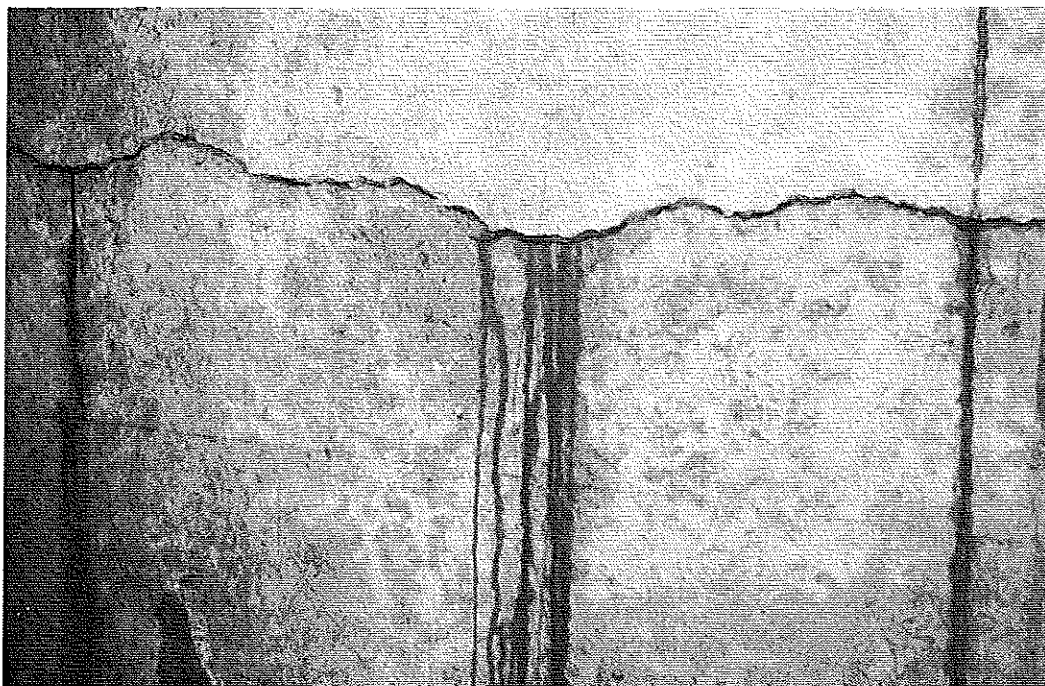
Photo 3 : Détail fissure (épaisseur 5 mm + déplacement). © J. Putatti

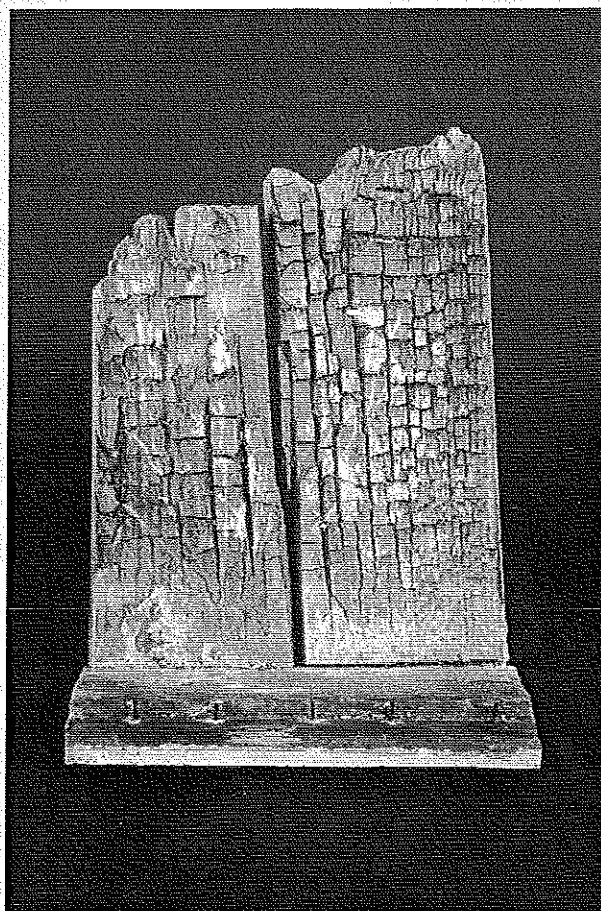
- Bois de couleur brun sombre, découpé en cubes selon les trois plans ligneux (aspect de bois calciné), pulvérulent quand il est sec.
- Provoque des déformations des pièces de bois : bombement, renflement, fissuration longitudinale.

Décomposition en cubes du bois dégradé par la Mérule

- Rechercher et supprimer la source d'humidité ; ramener les bois à une humidité $< 20\%$.
- Déposer les revêtements imperméables.
- Pratiquer une ventilation efficace.

Remplacer les bois complètement dégradés par du bois traité préventivement selon un traitement de classe 2 à 4 selon l'exposition.

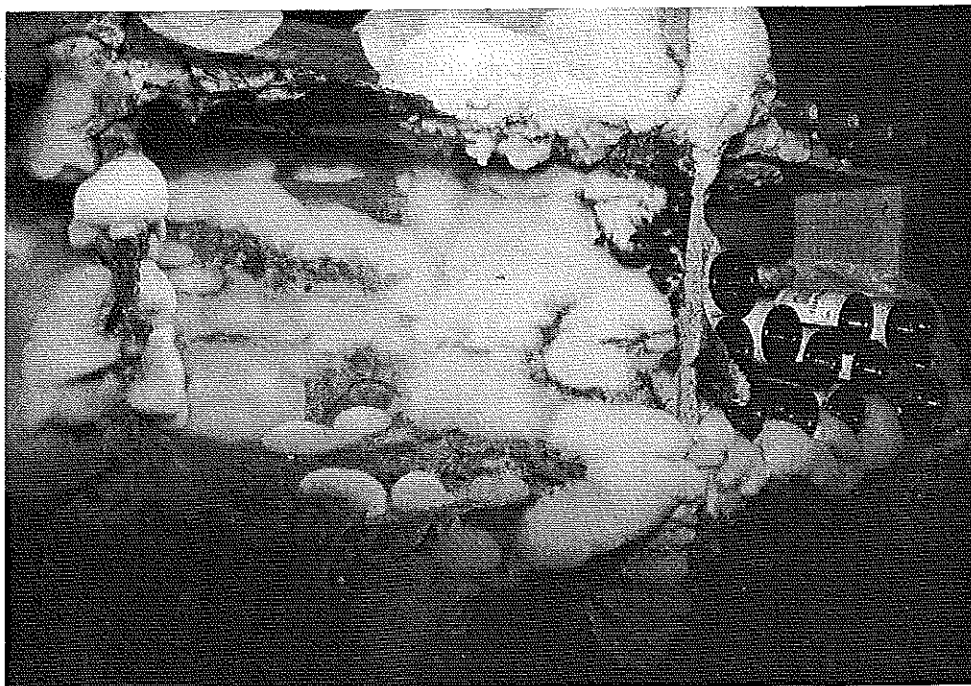
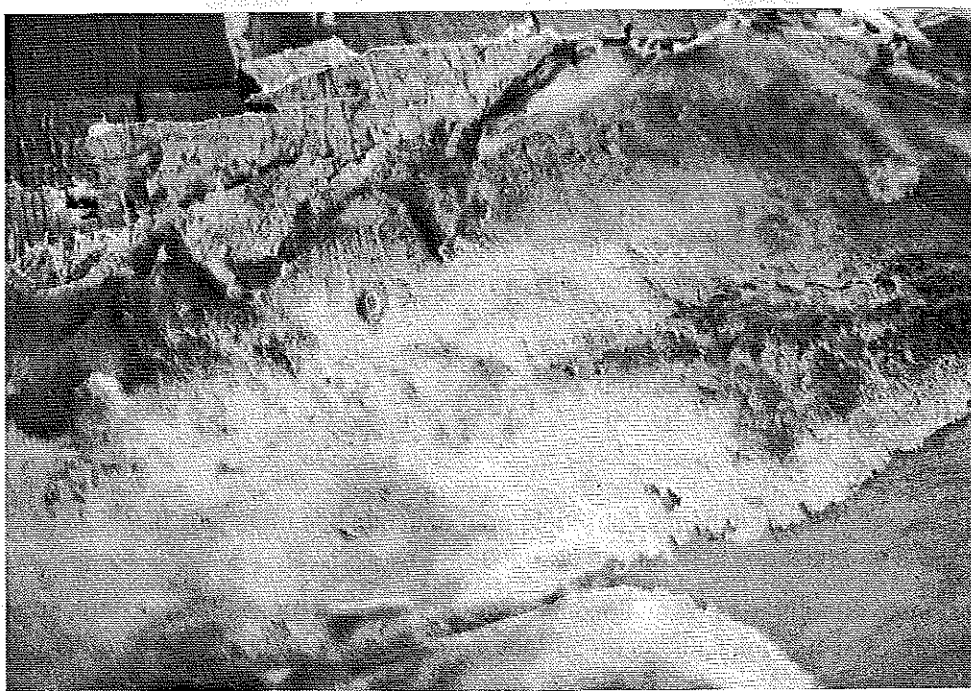
Formations végétatives : formations floconneuses blanches et palmettes aplaties grisâtres

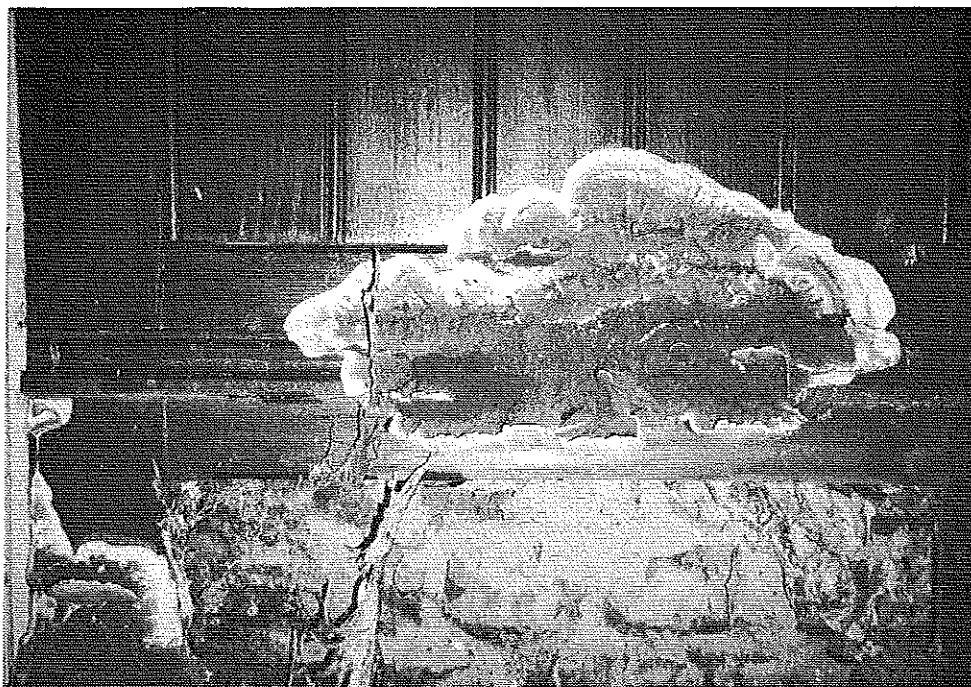
Les fructifications sont des plaques de dimensions variées, creusées d'alvéoles, de consistance charnue et sont remplies de milliards de spores de couleur brun-rouille ; la partie marginale est blanchâtre ; des gouttelettes se forment très souvent en surface.

Fructification de la Mérule
