Fiches Pathologie

Danièle Dirol - Jacques Holveck - Jacques Putatti

Mars 2004

ÉDITIONS WEKA

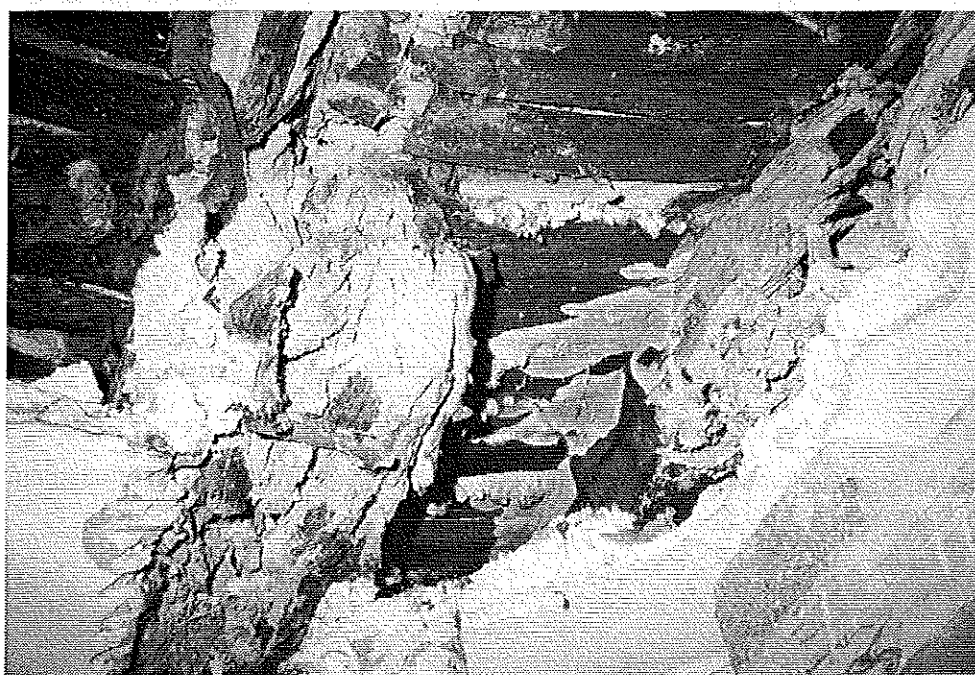
- Décomposition en fibrilles blanches se détachant à l'ongle.
- Bois ramolli, très léger, effondrement des propriétés mécaniques.
- Conserve sa structure à l'état humide.

Sollivage en chêne dégradé par le Polypore des caves ; remarquer le mycélium sur le lattis

- Rechercher et supprimer la source d'humidité ; humidité du bois ramenée à un taux < 20 %.
- Déposer les revêtements imperméables et pratiquer une ventilation efficace.

- Remplacer les bois complètement dégradés par du bois traité préventivement selon un traitement de classe 2 à 4 selon l'exposition.
- Renforcer, si besoin, par des pièces de bois traitées ou par des résines

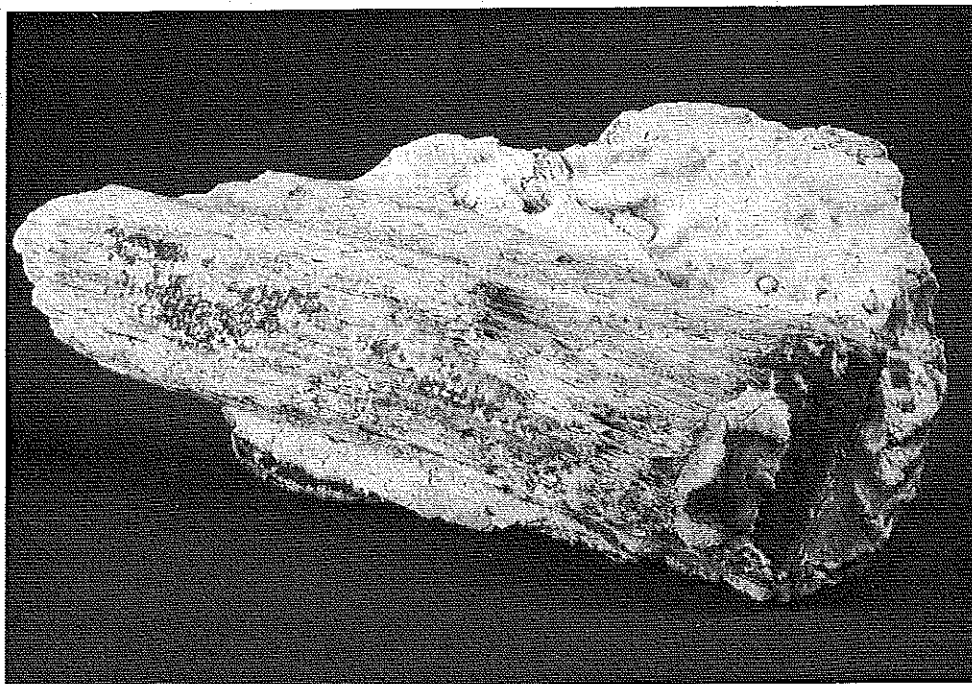
Bois feuillu dégradé par l'agent de pourriture fibreuse, formations végétatives coriaces anciennes

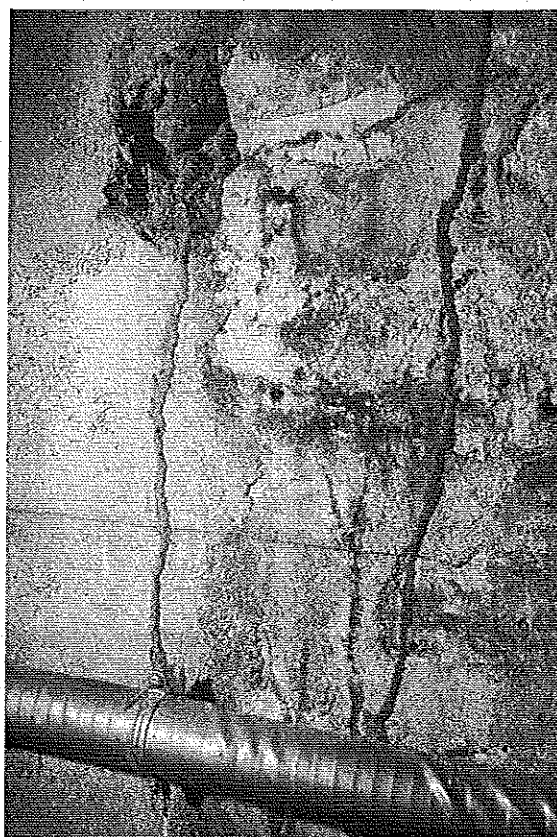
- Présence des insectes décelable dans les niveaux inférieurs des constructions (termitière située dans le sol).
- Détection difficile car l'insecte lucifuge circule et travaille toujours à couvert (sous plâtres et enduits).
- Décelables par la présence de cordonnets en surface (galeries, tunnels) souvent verticaux, construits par les ouvriers et dans lesquels ils circulent. Cordonnets constitués d'un ciment à base de salive, excréments, particules de terre ou de bois, mâchées ou grains de mortier.
- Présence de petits trous noirs de 2 mm de diamètre (cheminées d'aération) sur les plâtres indiquant la présence de galeries souterraines.
- Construction de véritables ouvrages ou cheminements à l'abri de la lumière (ponts, stalactites, stalagmites) de même nature que les cordonnets pour atteindre la nourriture.

Cordonnets verticaux signalant la présence de termites. © CTBA

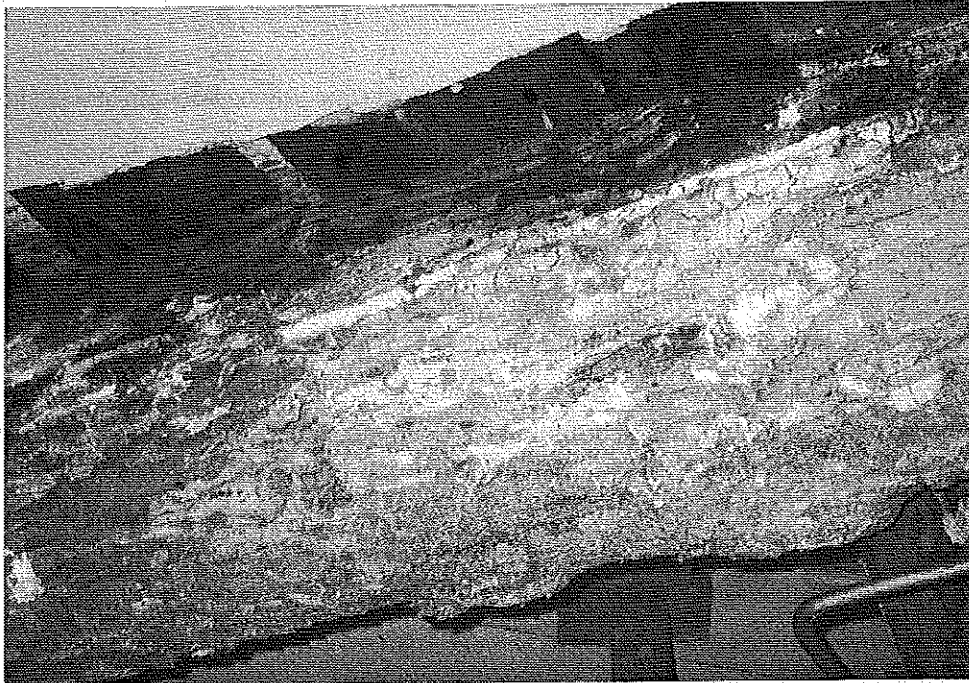
- Dans le bois, formation de galeries ou cavités respectant la surface, sans vermoulure, parois tapissées de constructions terreuses.
- Se nourrit du bois initial en respectant le bois final plus dur ; le bois prend un aspect feuilleté caractéristique.

Poutre dégradée par les termites souterrains ; feuilletage du bois dans la partie à l'obscurité. © D. Dirol

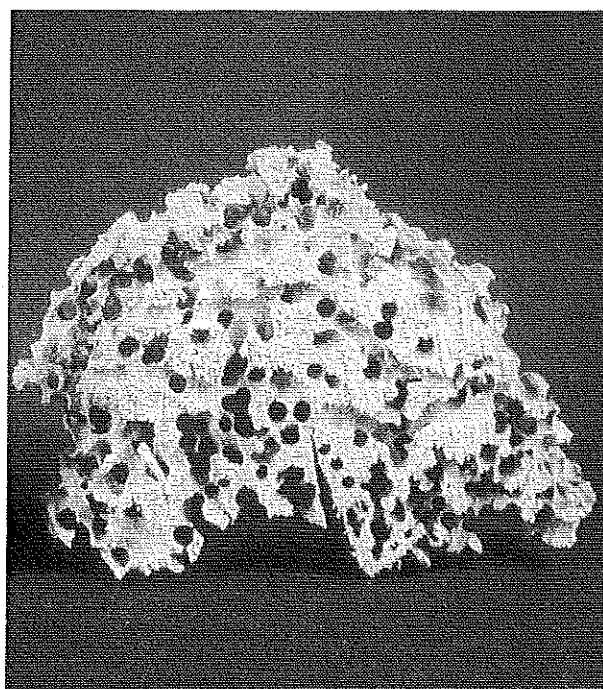
Élément de bois dégradé par la Grosse Vrille. © CTBA

L'ensemble des sondages sera pratiqué sur toute la longueur de la façade en retrait d'étage (*cf.* photos 12 à 15).

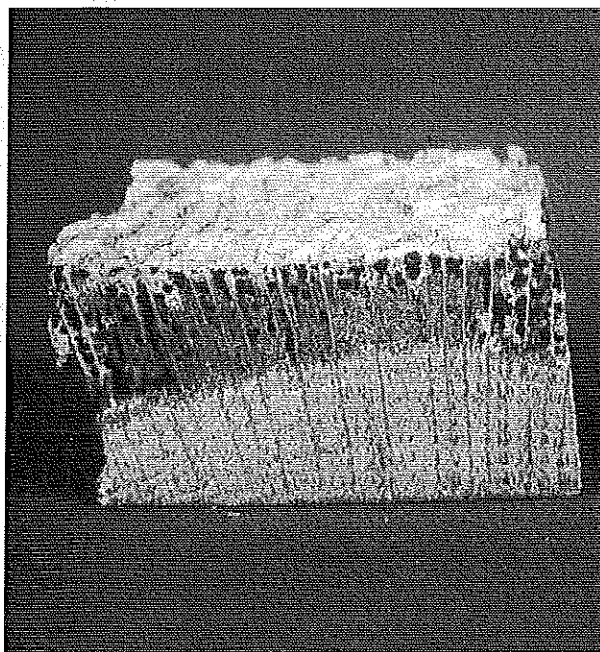
Élément de chêne attaqué par la Petite Vrillette : seul l'aubier est dégradé, duramen intact. © CTBA

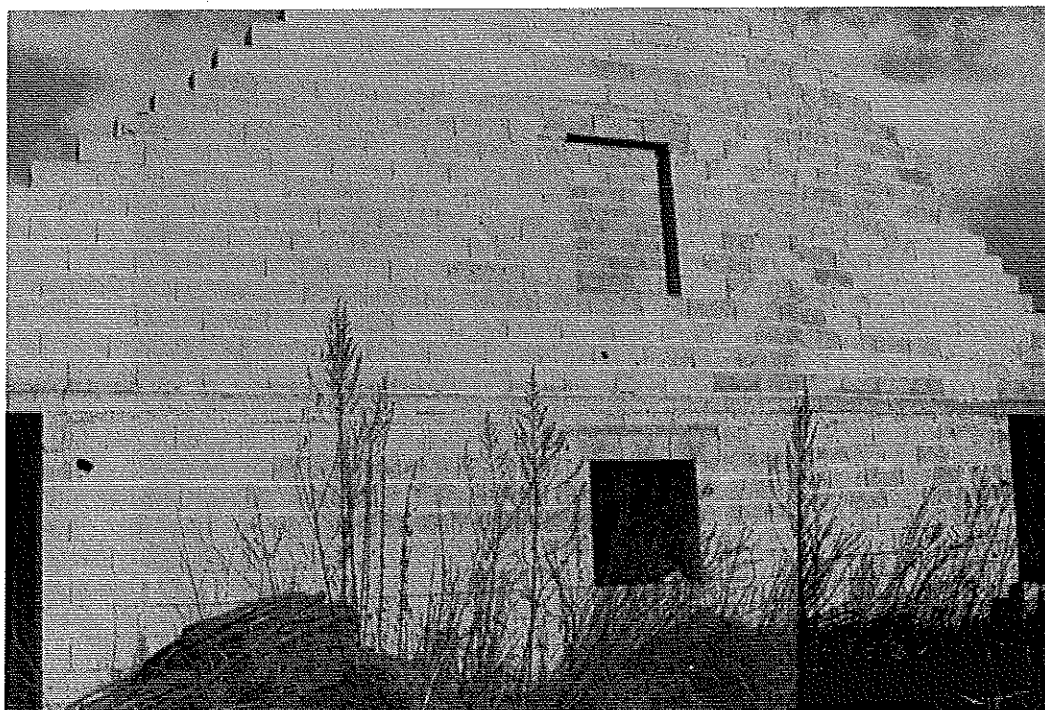
Photo 1 : Vue d'ensemble d'un pignon. © J. Putatti

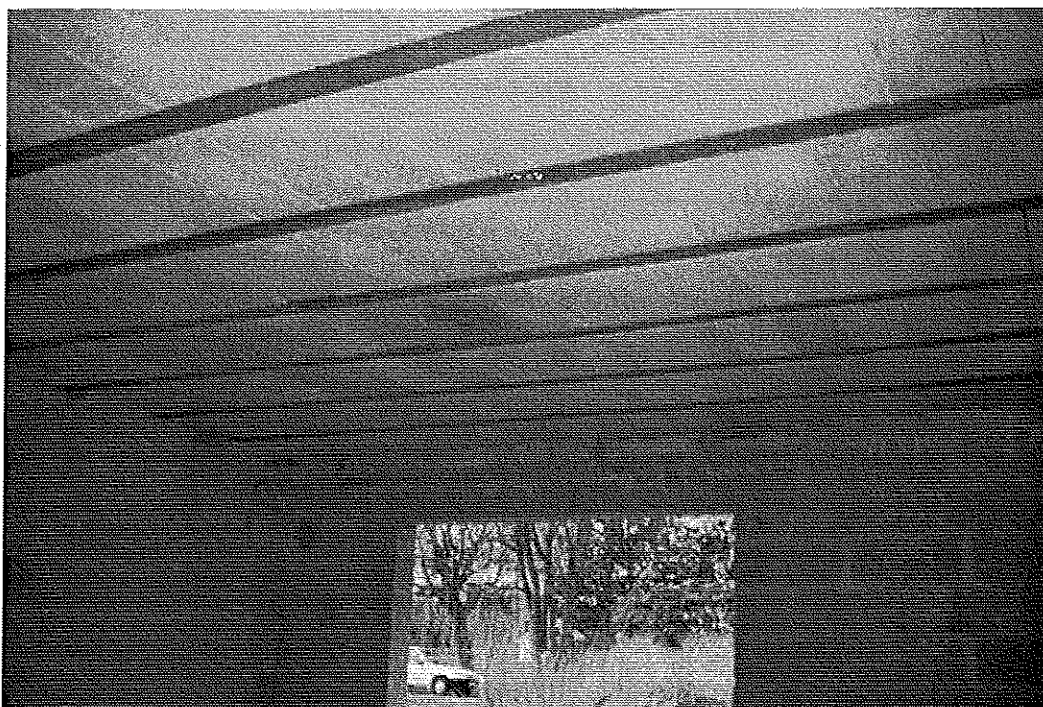
Photo 2 : Plancher haut du rez-de-chaussée, travée courante entre refends transversaux porteurs.
© J. Putatti

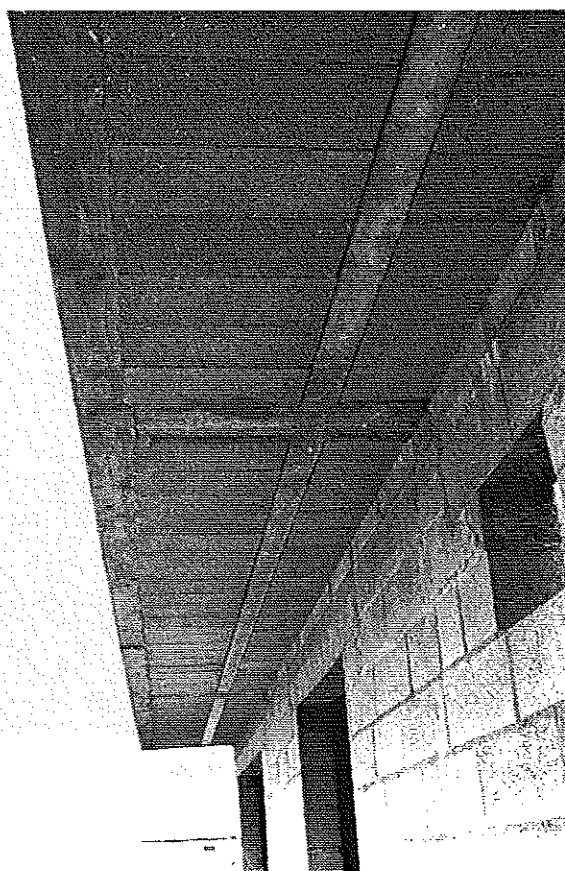
Les éléments porteurs sont constitués par des bandes pleines ou poutres plates noyées dans l'épaisseur du plancher (cf. photo 3).

Photo 3 : Débord de l'étage. Détail sous-face du plancher. Noter la bande pleine console perpendiculaire à la façade ainsi que la poutrelle préfabriquée et la poutre de rive parallèles à la façade. © J. Putatti

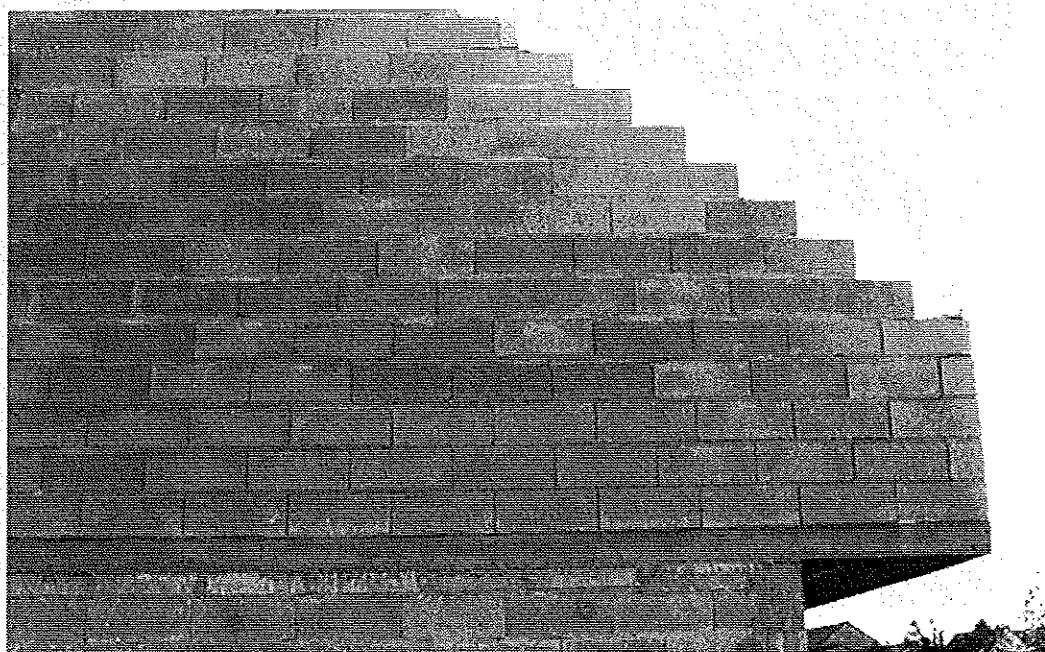
- Fissure en escalier dans la zone de débord d'un pignon (cf. photo 4).
- Fissures en escalier (joints de montage) dans les refends transversaux d'étage dans la zone en débord (cf. photos 5 à 7).

Photo 4 : Fissuration au droit des joints de hourdage des blocs béton dans une zone en débord d'un pignon. © J. Putatti

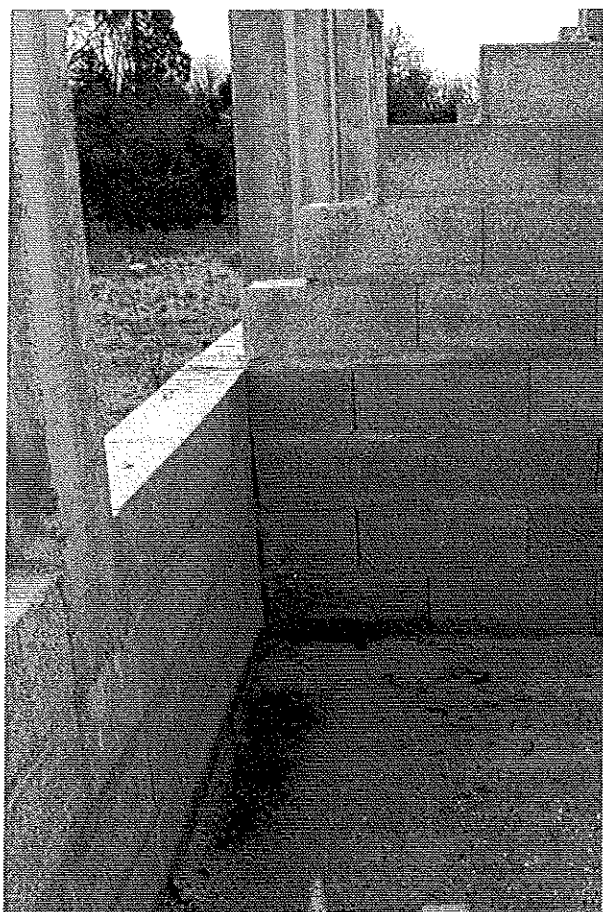
Photo 5 : Détail refend d'étage. Raccordement avec mur allège de l'étage. Fissures des joints de hourdage du refend. © J. Putatti

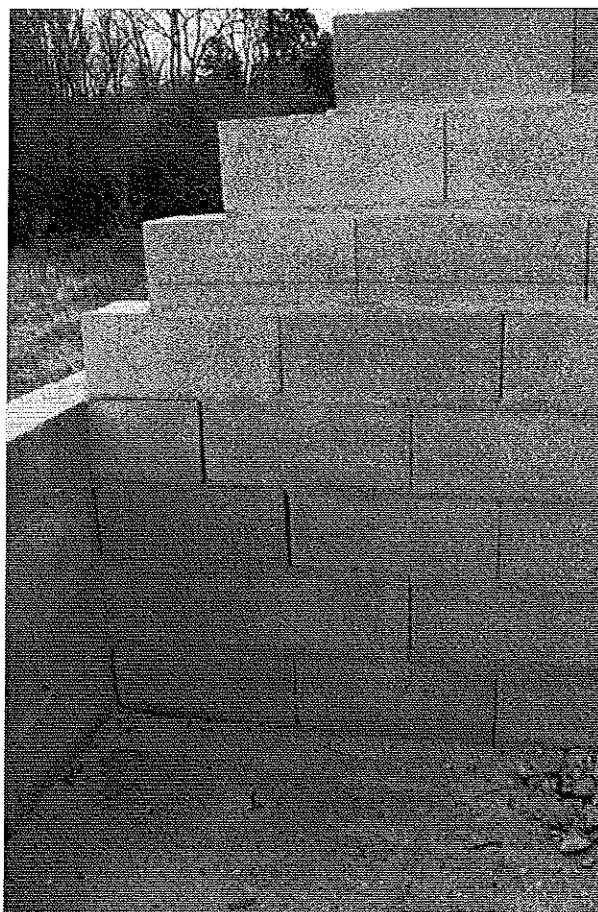
Photo 6 : Détail refend. Fissure en escalier dans la zone en débord (console). © J. Putatti

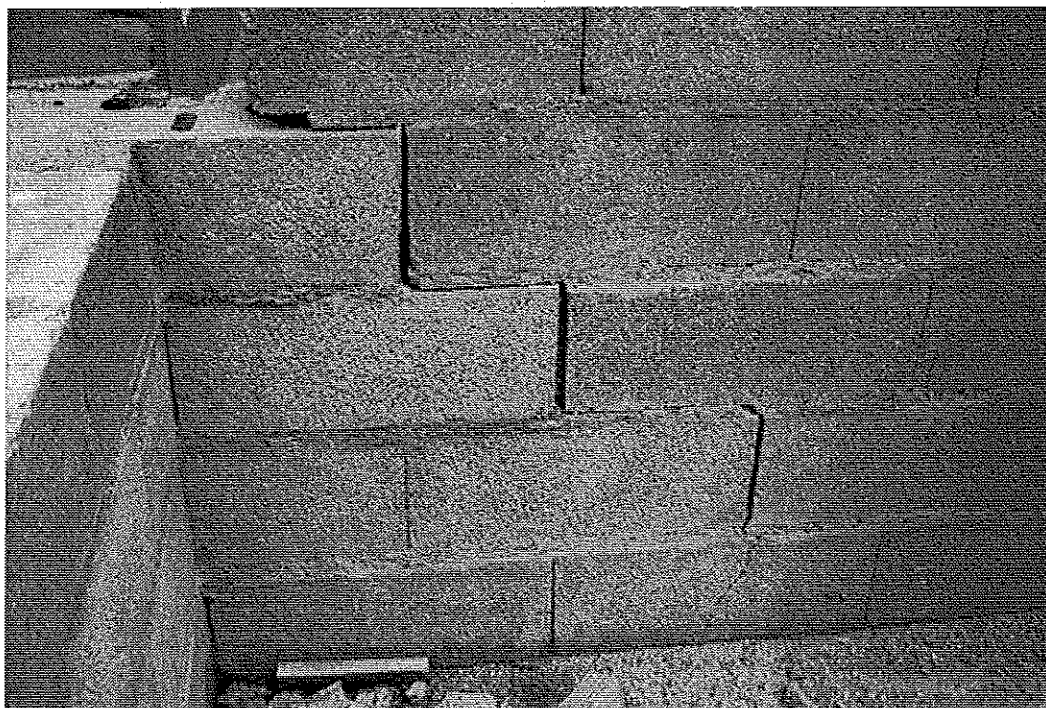
Photo 7 : Détail fissure en escalier dans un refend transversal d'étage (zone de débord en console). © J. Putatti

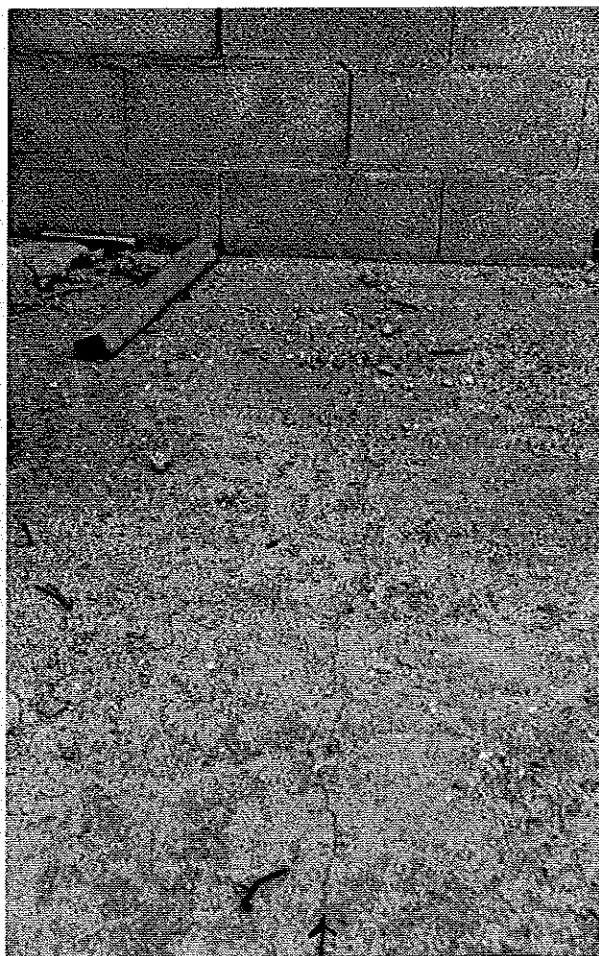
- charges appliquées sur des consoles trop flexibles (hauteurs insuffisantes) prises dans l'épaisseur du plancher (cf. photos 8 à 10) ;
- charges provenant du plancher portant de console en console : poids propre + revêtements + charges d'exploitation ;
- charges provenant du mur allège et de la couverture intervenant en bout des consoles ;
- rigidité insuffisante des consoles et de la poutre de rive façade sous allège supportant le poids de celle-ci ;
- hourdage défectueux des blocs béton, notamment en ce qui concerne les joints verticaux (non hourdés) (cf. photos 9 et 10).

Photo 8 : Fissuration de la dalle de compression du plancher à l'extrémité de la zone console ↑. © J. Putatti

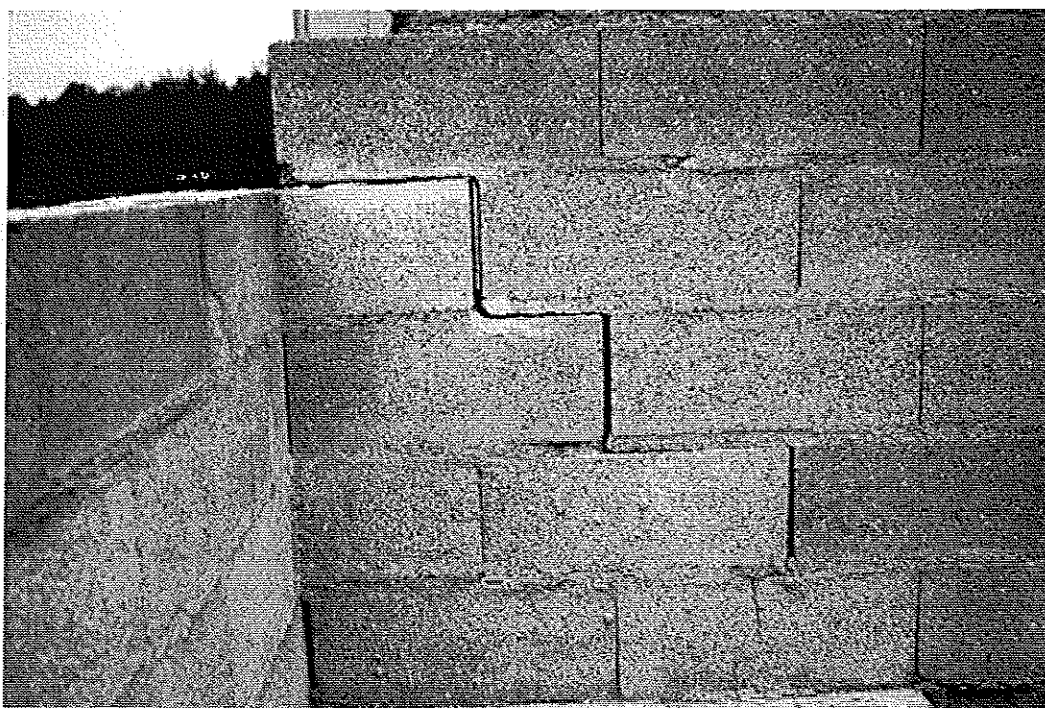
Photo 9 : Accentuation de l'ouverture de fissure en escalier en partie haute avec retour sur joint horizontal. Joints verticaux *non hourdés*. Absence de harpage avec blocs allège, fissures traversantes.
© J. Putatti

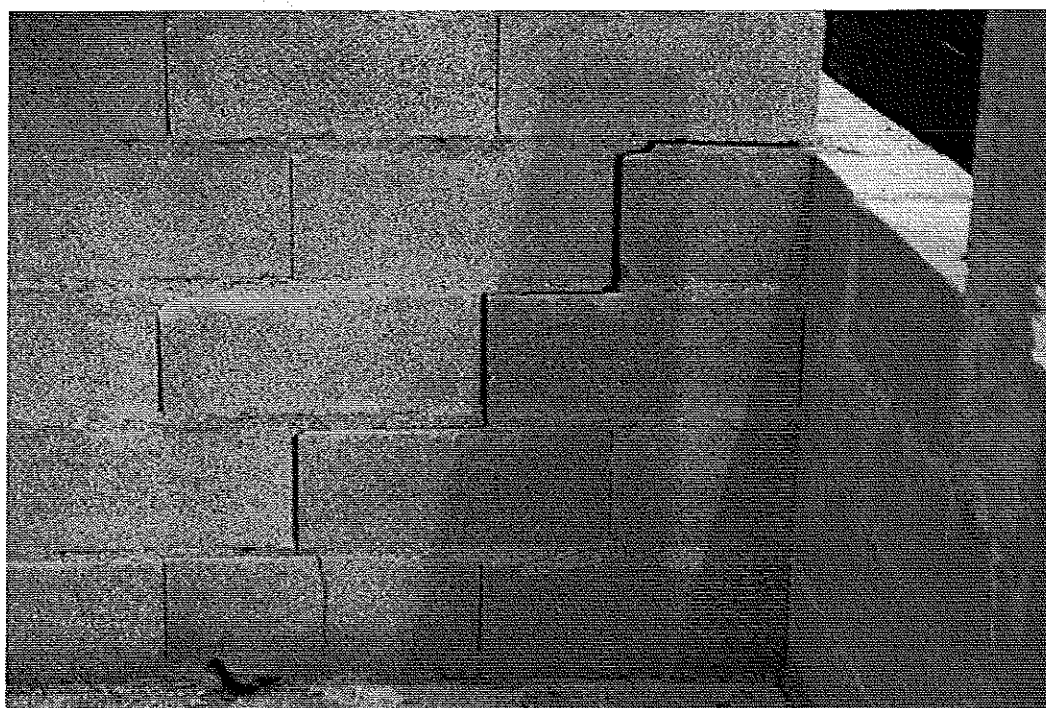
Photo 10 : Cas de figure analogue (cf. photo 9) sur autre refend (fissure traversante suivant le contour des joints de hourdage). © J. Putatti

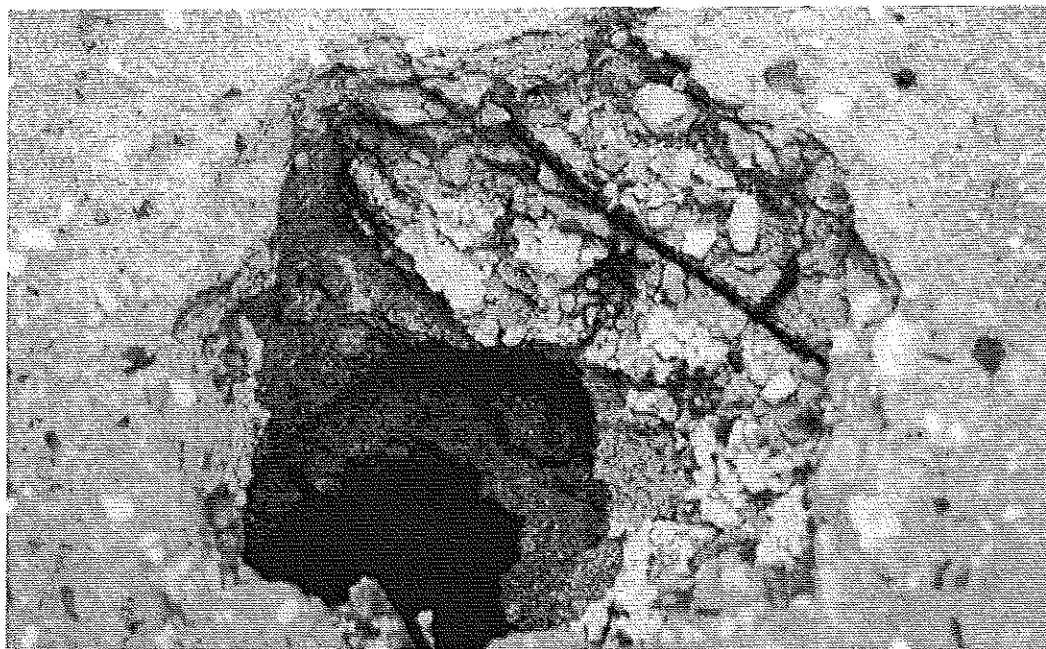
En ce qui concerne l'armature du plancher, il apparaît que la déformation des consoles entraîne celle de la dalle de compression armée seulement d'un treillis soudé (cf. photo 11).

Photo 11 : Sondage réalisé sur dalle plancher. La dalle de compression coulée sur entrevous et poutrelles est seulement armée d'un treillis soudé. © J. Putatti

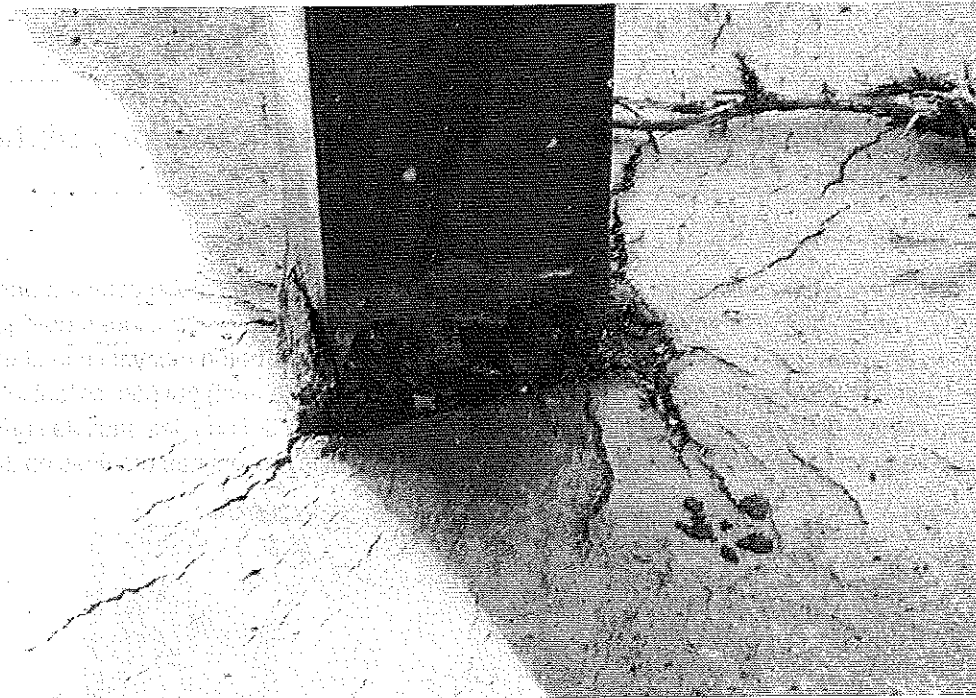
Détail de pied de poteau en cours de destruction par corrosion. © J. Putatti

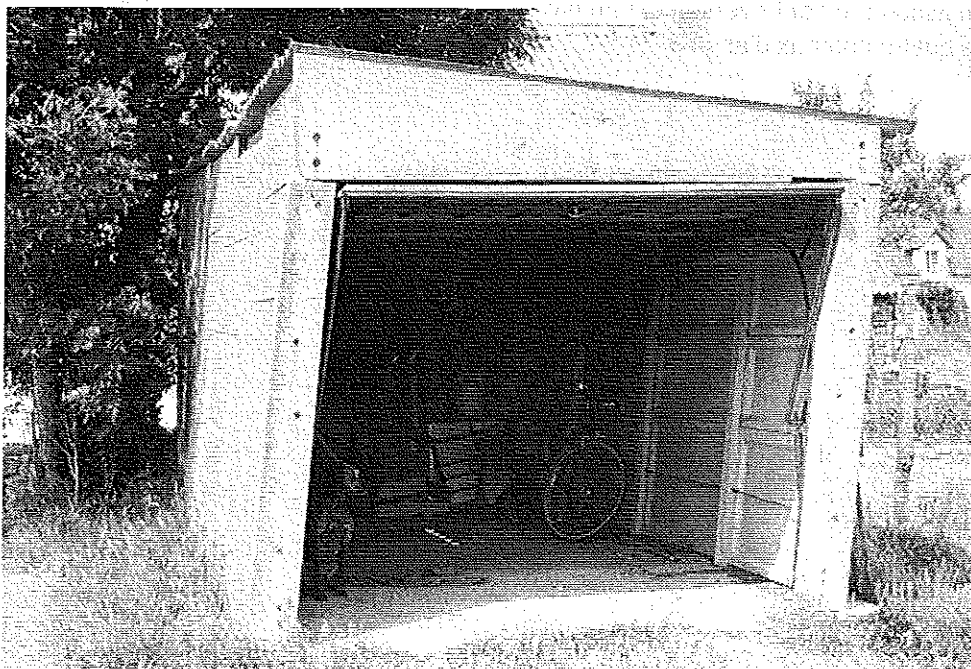
L'ensemble est en équilibre instable et il est probable qu'un nouveau coup de vent de tempête pourrait coucher la construction.

Ensemble portique préfabriqué. © J. Putatti

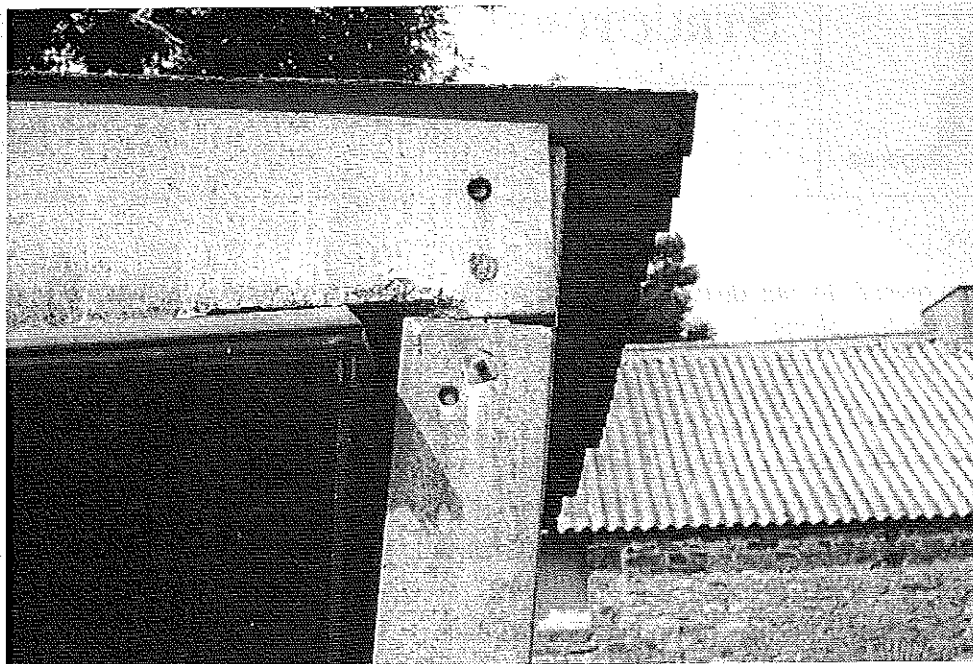
Détail de l'assemblage poteau traverse. © J. Putatti

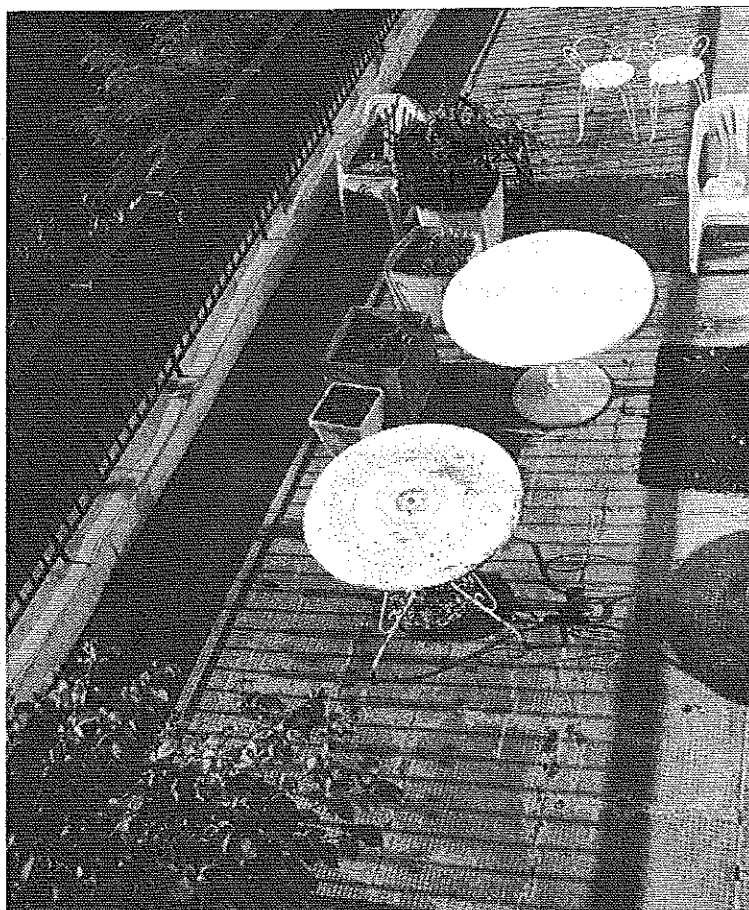
Photo 1 : Vue d'ensemble terrasse privative basse (7^e étage). Désordres (fissures) revêtement carrelage. © J. Putatti

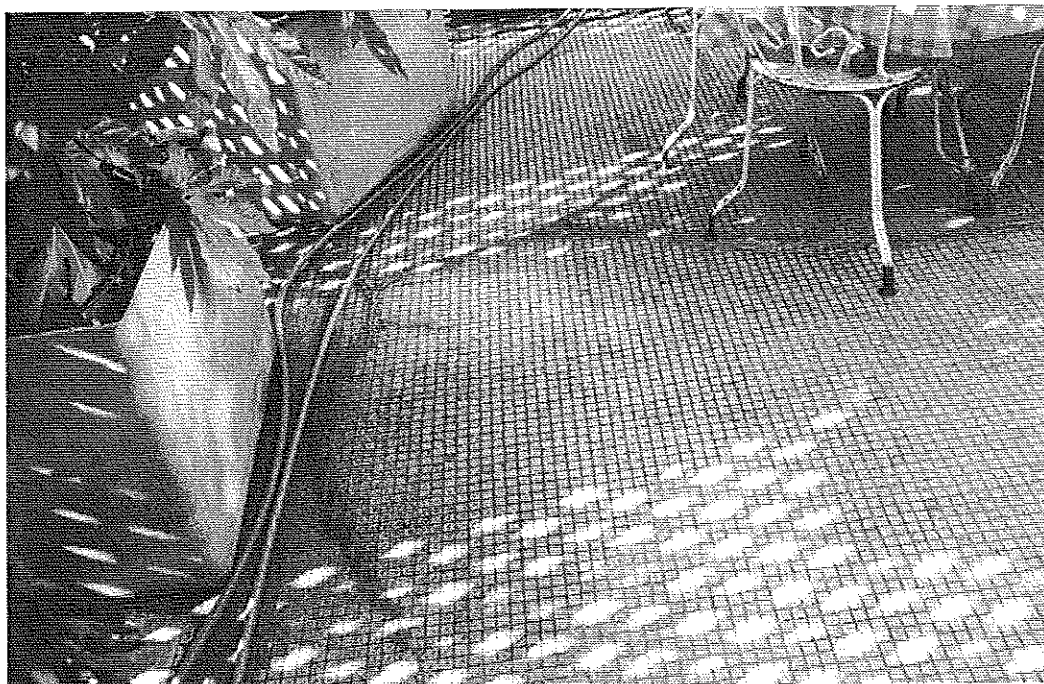
Photo 2 : Aspect partiel du carrelage (6^e étage) - Fissure avec remontées de calcite. © J. Putatti

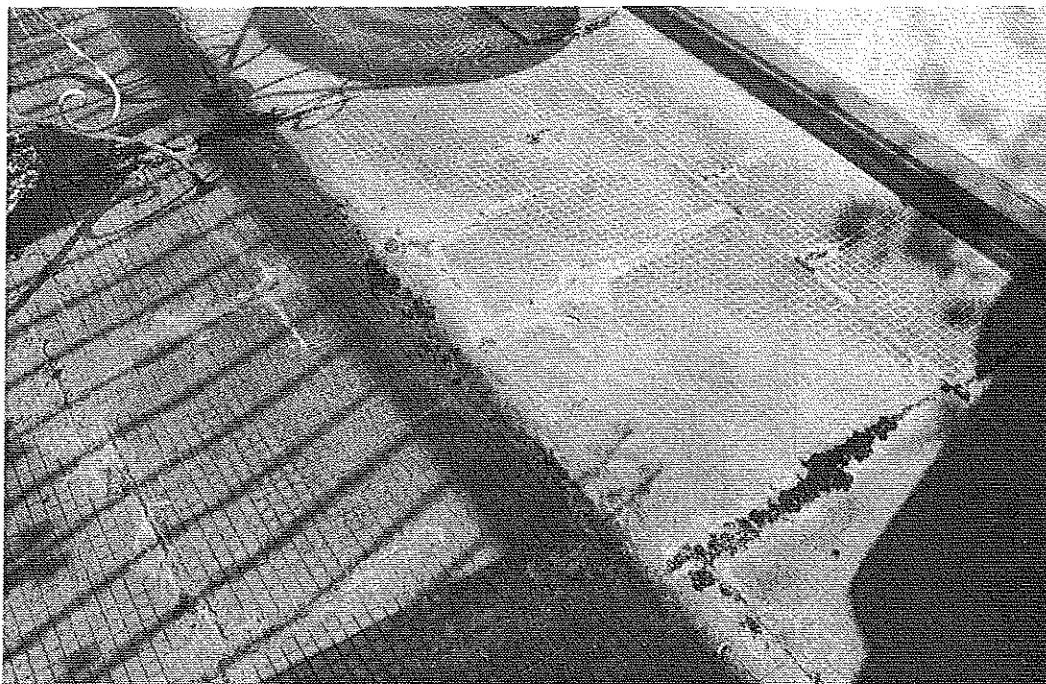
Photo 3 : Zone dense en fissurations et remontées de calcite (7^e étage). © J. Putatti

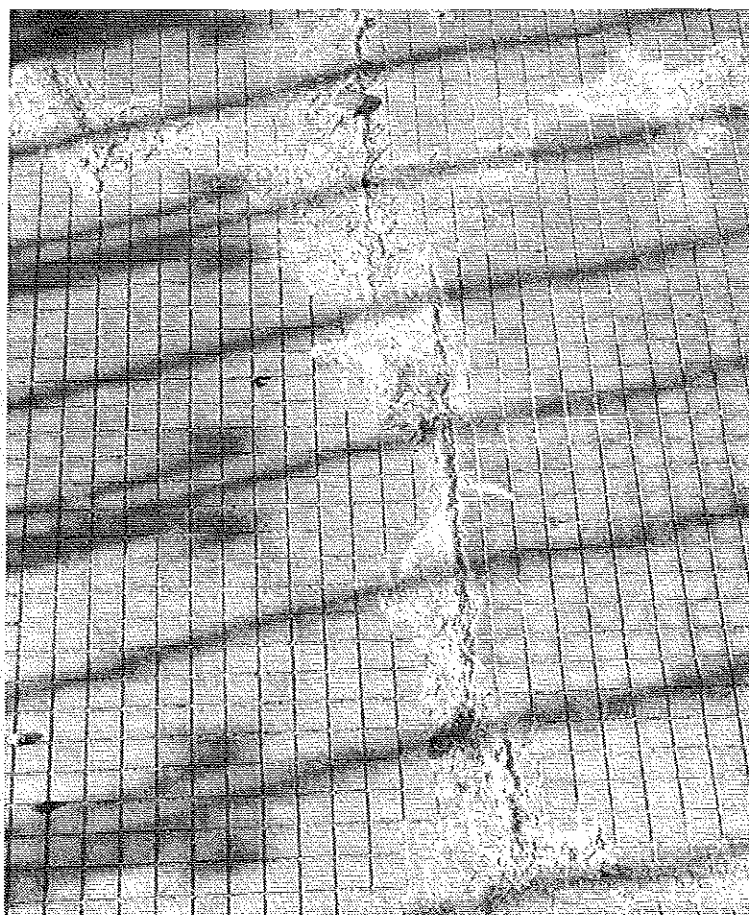
Photo 4 : Concrétions de calcite concentrées sur un joint (7^e étage).
© J. Putatti

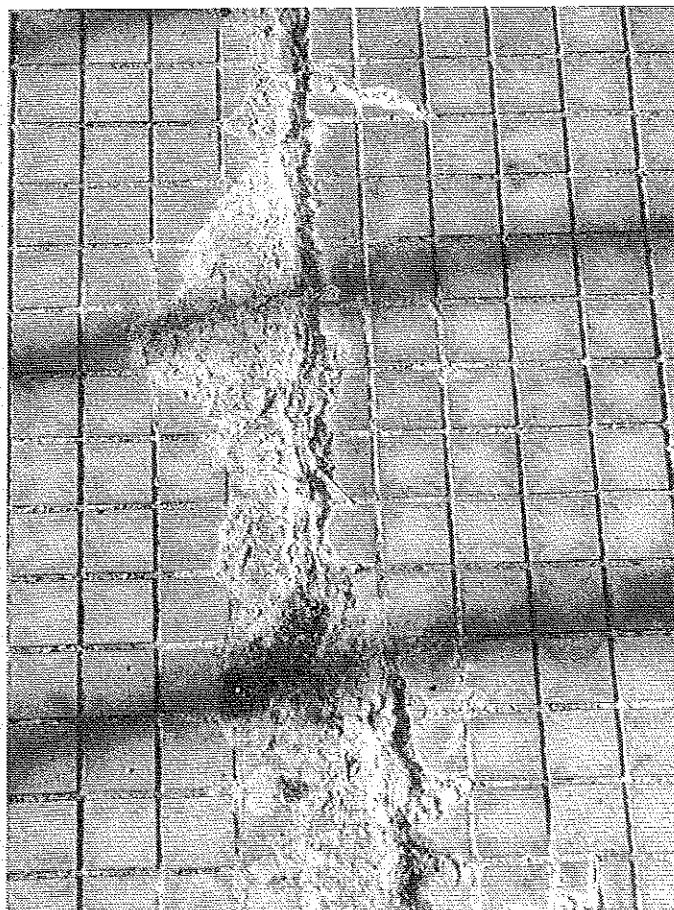
Photo 5 : Détail photo 4. © J. Putatti

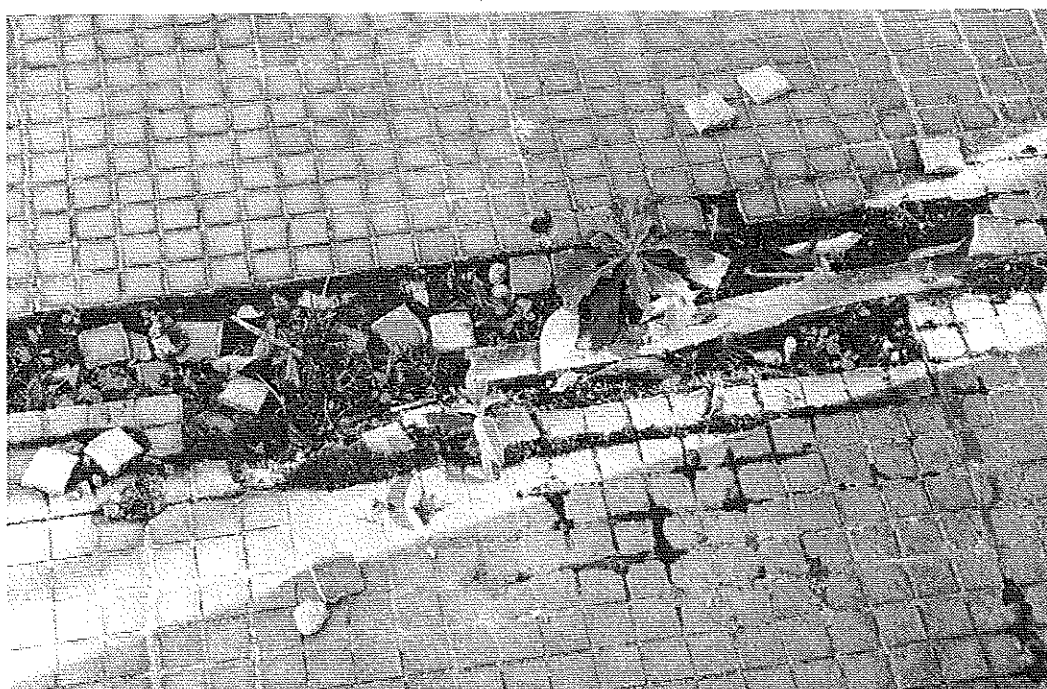
Photo 6 : Zone dégradée du revêtement carrelage (terrasse 7^e étage). © J. Putatti

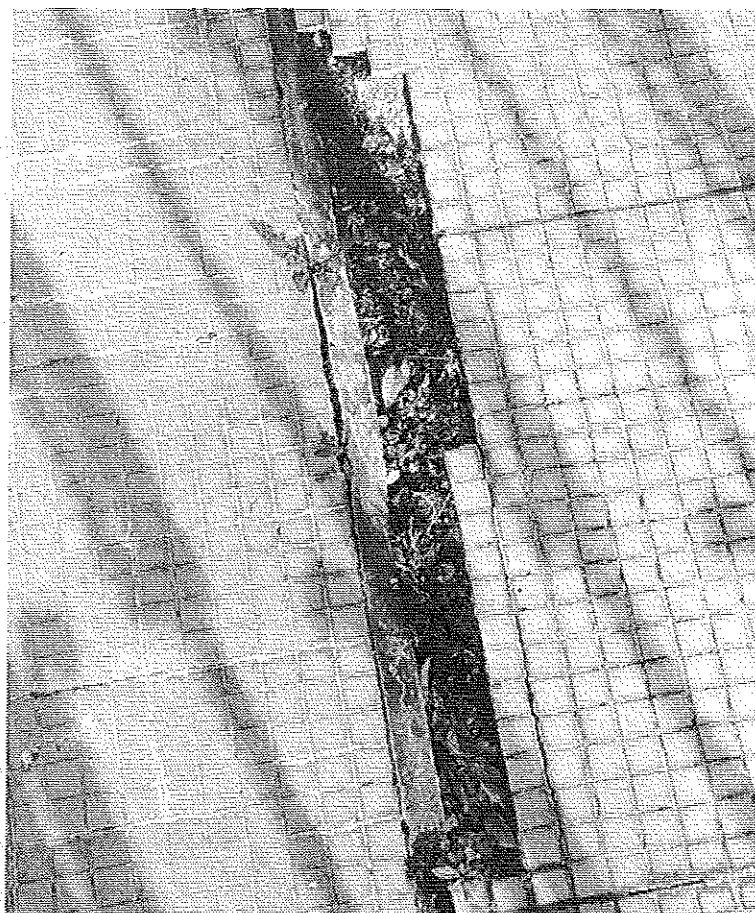
Photo 7 : Dégradation du carrelage au droit d'un joint de fractionnement du carrelage (terrasse 7^e étage). © J. Putatti

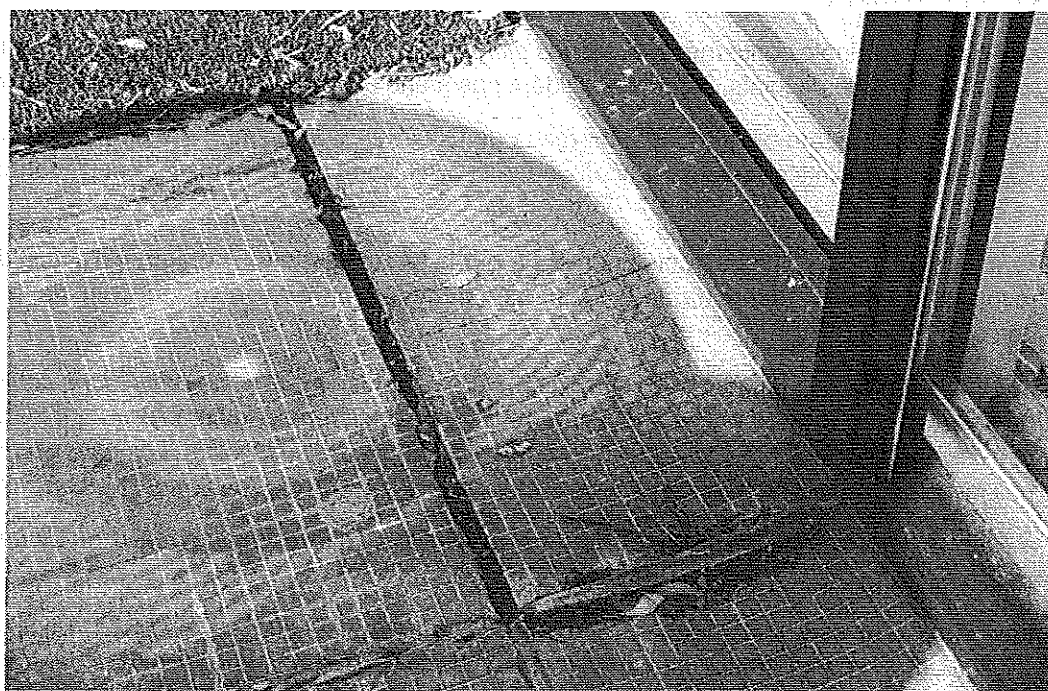
Photo 8 : Dégradation d'un joint de fractionnement du carrelage (terrasse 7^e étage). © J. Putatti

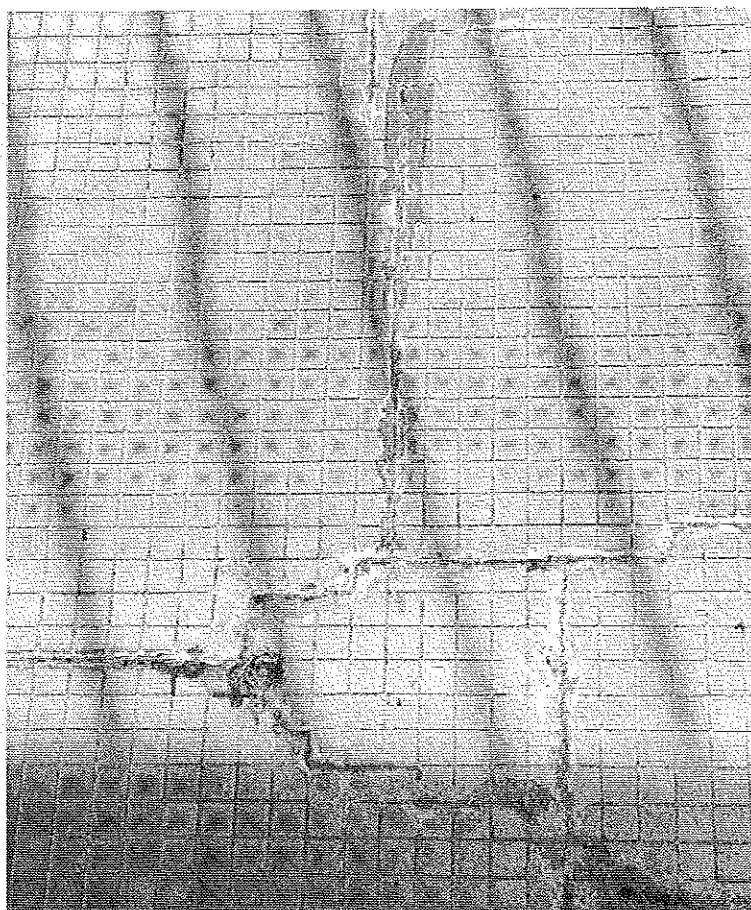
Photo 9 : Remontées de calcite dans les joints de carrelage (7^e étage).

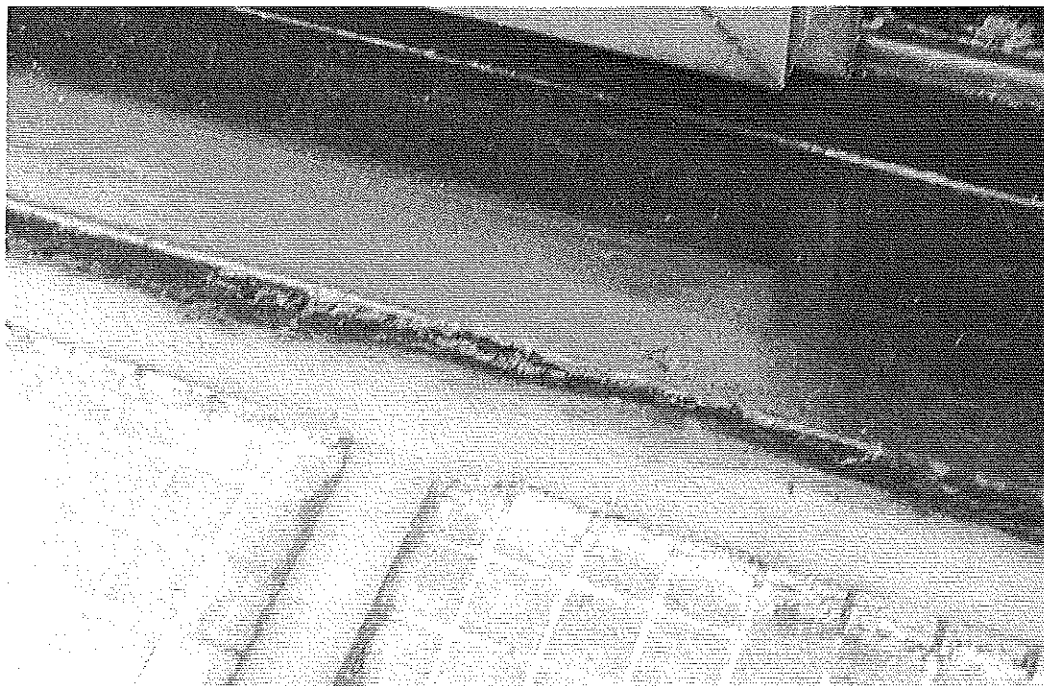
- Un cas particulier de non-conformité aux règles de l'Art correspond à la photo 10 qui concerne un seuil pouvant faciliter les pénétrations d'eau par le bâti de menuiserie (absence de rejingot, avec un début de corrosion du bâti métallique). Le calfeutrement au mastic ne pourra que retarder le désordre.

Photo 10 : Réparation partielle d'un joint de mastic au droit d'un seuil - Corrosion de la menuiserie (terrasse 6^e étage). © J. Putatti

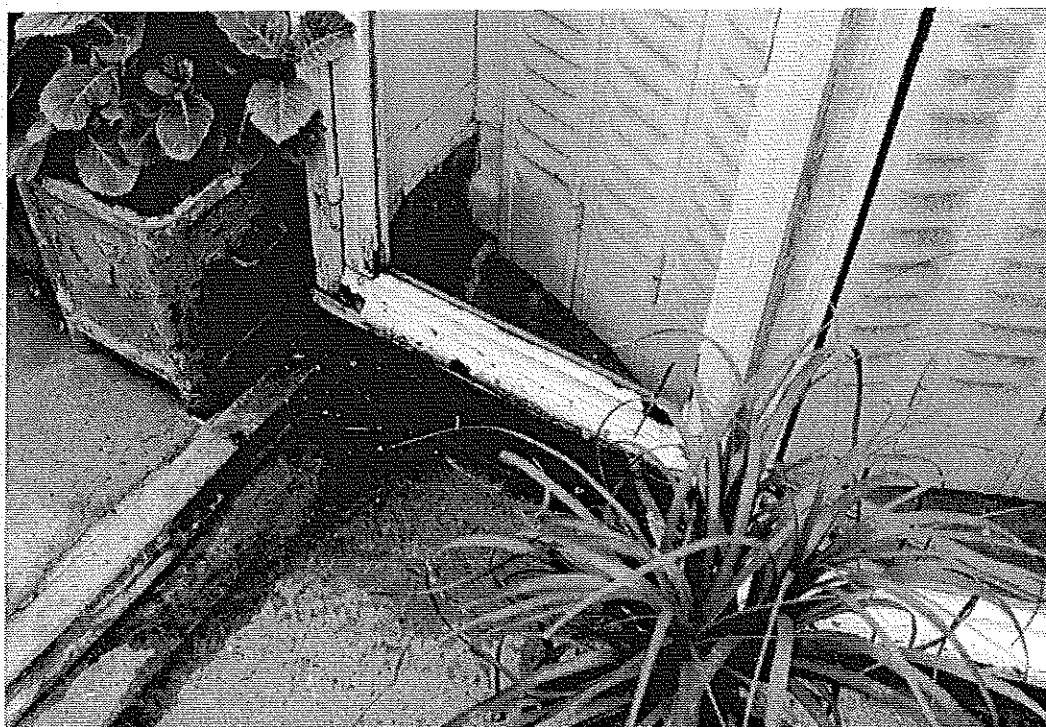
Photo 4 : Terrasse privative. Détail au droit d'une porte-fenêtre. © J. Putatti

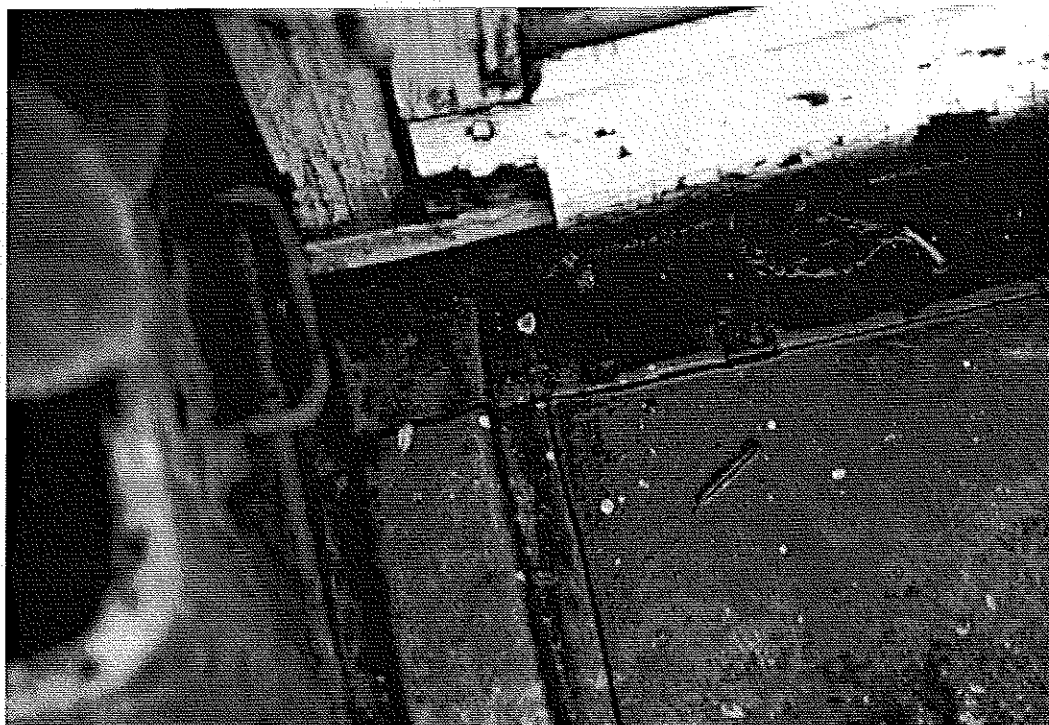
Photo 5 : Détail angle inférieur porte-fenêtre. Présence d'eau stagnante : absence et insuffisance du rejingot. Tasseau à l'angle avec recouvrement des feuilles. © J. Putatti
