Fiches Pathologie

Danièle Dirol - Jacques Holveck - Jacques Putatti

Mars 2004

ÉDITIONS WEKA

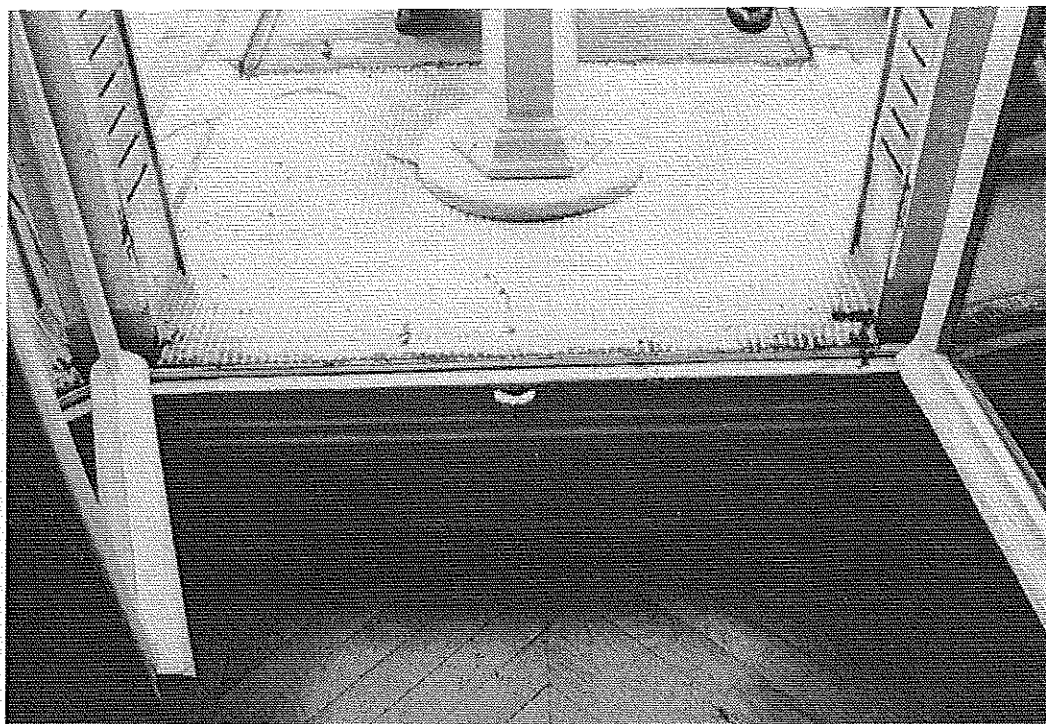
Photo 8 : Raccordement d'étanchéité par chape bitumée à autoprotection métallique au droit d'une porte-fenêtre. Insuffisance du rejingot. © J. Putatti

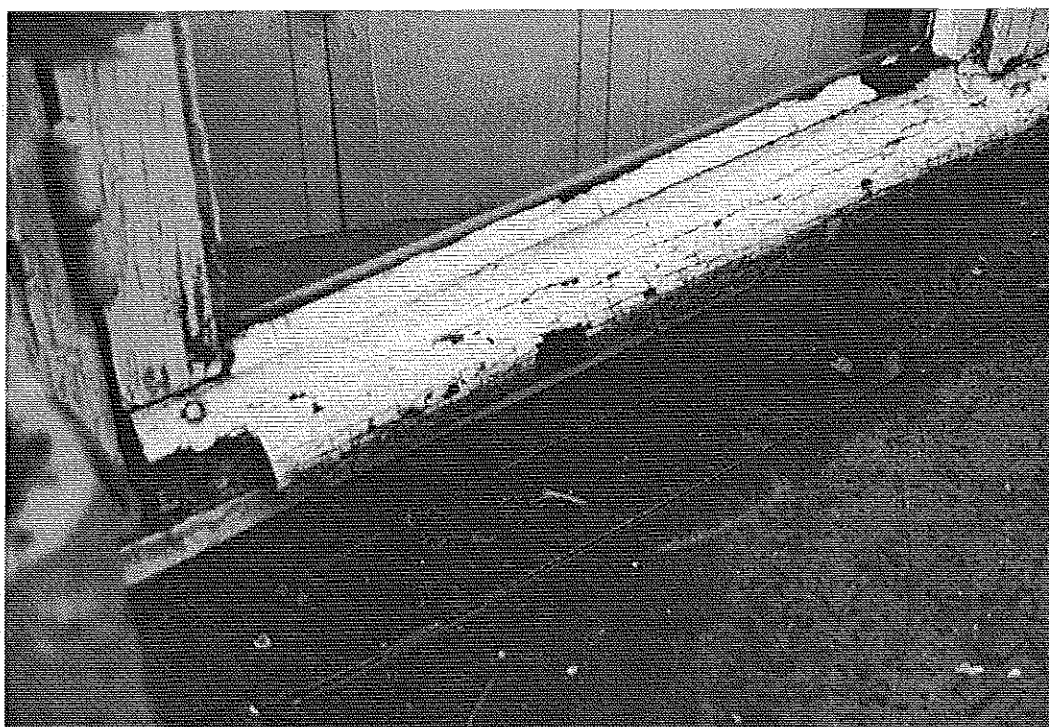
Photo 9 : Autre cas de seuil. Traverse basse (partie extérieure) en très mauvais état. Présence d'eau permanente. © J. Putatti

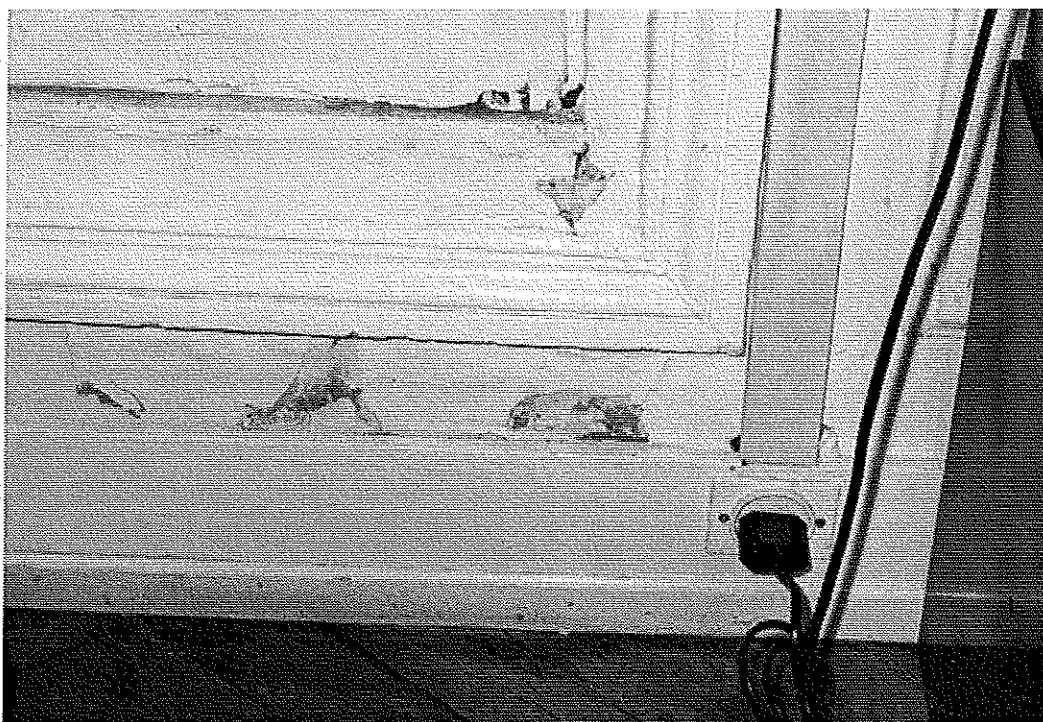
Photo 10 : Seuil de porte-fenêtre côté intérieur. Taches de couleur brunâtre correspondant à des pénétrations d'eau. Décollements de peinture. Présence d'une saignée pour mise en place d'une prise électrique nécessitant une saignée. © J. Putatti

Les constatations effectuées conduisent à considérer que les dispositions de la plupart des seuils de portes-fenêtres ne répondent pas aux règles de l'Art pour assurer l'étanchéité vis-à-vis des pénétrations d'eau en provenance de la terrasse privative.

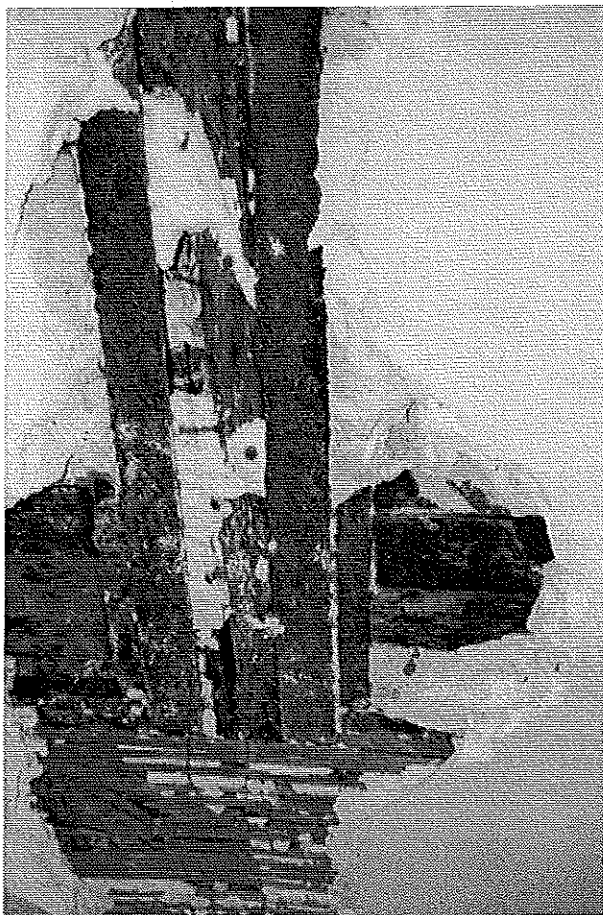
Quelques sondages (*cf.* photos 11 à 13) révéleront que le plancher haut de l'étage sous-jacent initialement constitué d'éléments porteurs en bois avait dû, à une certaine époque, être renforcé par des poutrelles métalliques (*cf.* photo 11).

Photo 11 : Sondage pratiqué au droit d'un trumeau porteur de l'étage sous-jacent dans le plancher. Présence de poutrelles métalliques au droit d'une ancienne poutre bois. © J. Putatti

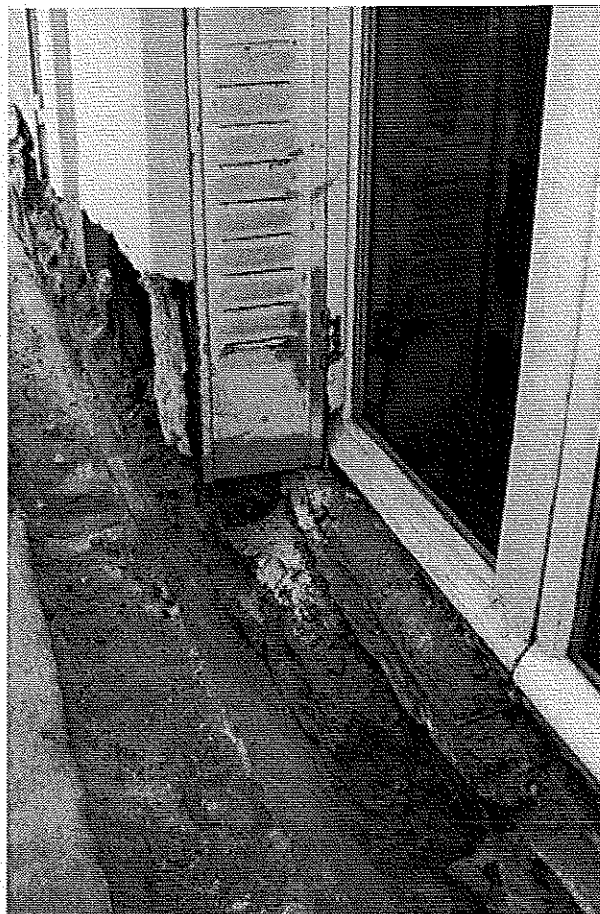
L'ensemble des sondages sera pratiqué sur toute la longueur de la façade en retrait d'étage (*cf.* photos 12 à 15).

Photo 12 : Ensemble du sondage pratiqué à la base de l'étage en retrait. © J. Putatti

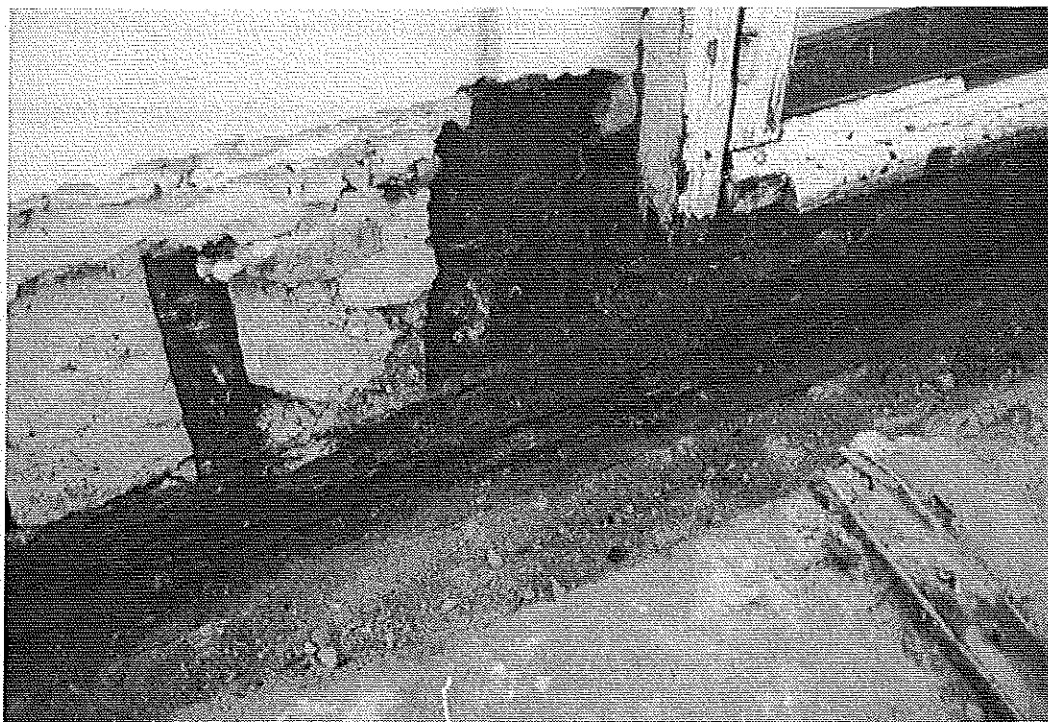
Les dispositions constatées au droit des portes-fenêtres nécessiteront également des sondages dans la façade de l'étage en retrait. Ces sondages révéleront l'existence d'un pan de bois constitué de poteaux verticaux et d'une longrine basse reportant les charges de l'étage en retrait (façade) sur des poutres perpendiculaires de l'étage sous-jacent (*cf.* photos 13 et 14).

Le résultat de ces investigations confirmera les attaques des infiltrations en provenance des seuils de portes-fenêtres sur les éléments de la structure bois.

Photo 13 : Dégagement de la base du pan de bois. Altérations importantes de la structure bois.
© J. Putatti

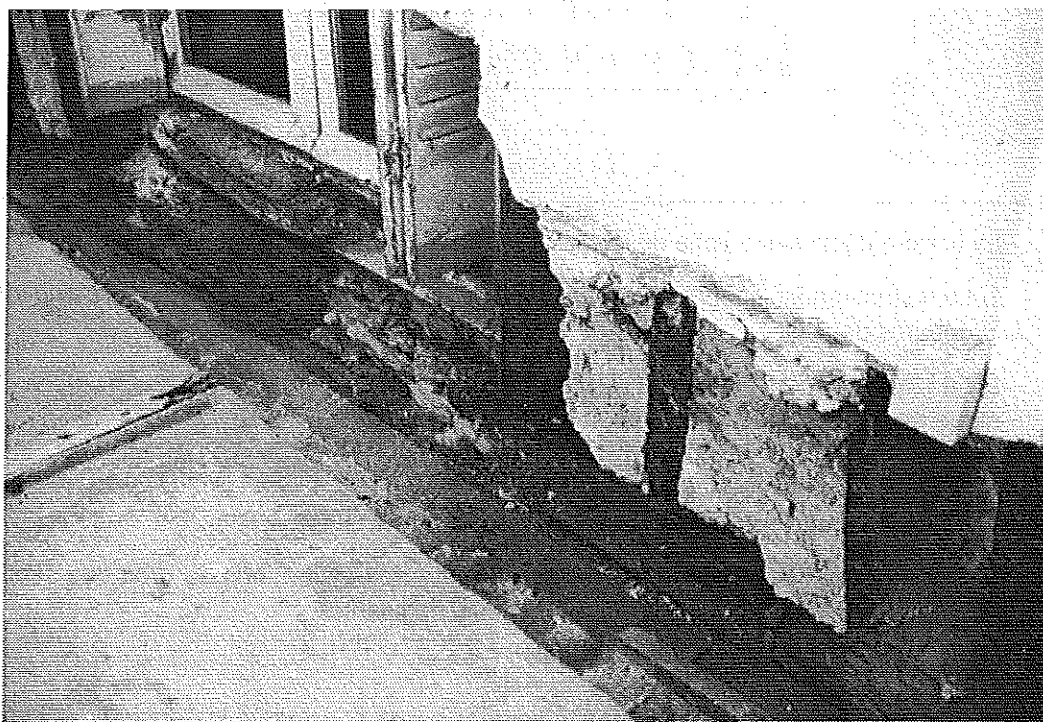
Photo 1 : Dégagement de la base de façade de l'étage en retrait :
 – au droit d'une porte-fenêtre (disparition de la poutre-longrine) ;
 – au droit d'un trumeau adjacent (altération avancée des poteaux du pan de bois). © J. Putatti

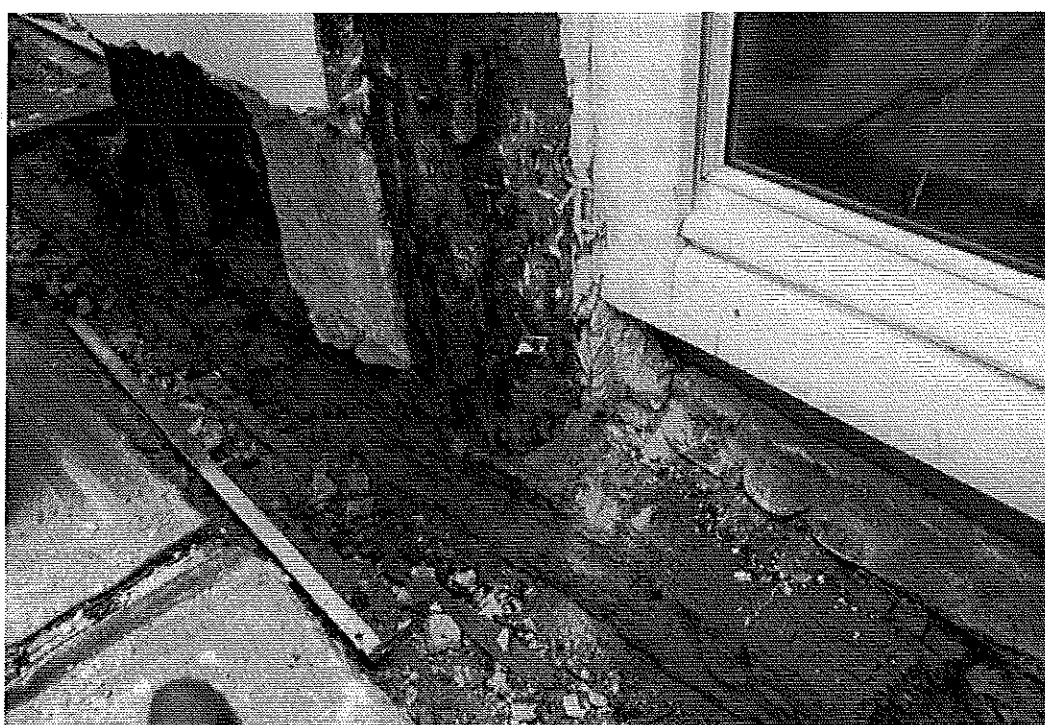
Photo 2 : Détail poteau de pan de bois en limite d'un trumeau. Destruction avancée de la base du poteau et de la longrine filante. © J. Putatti

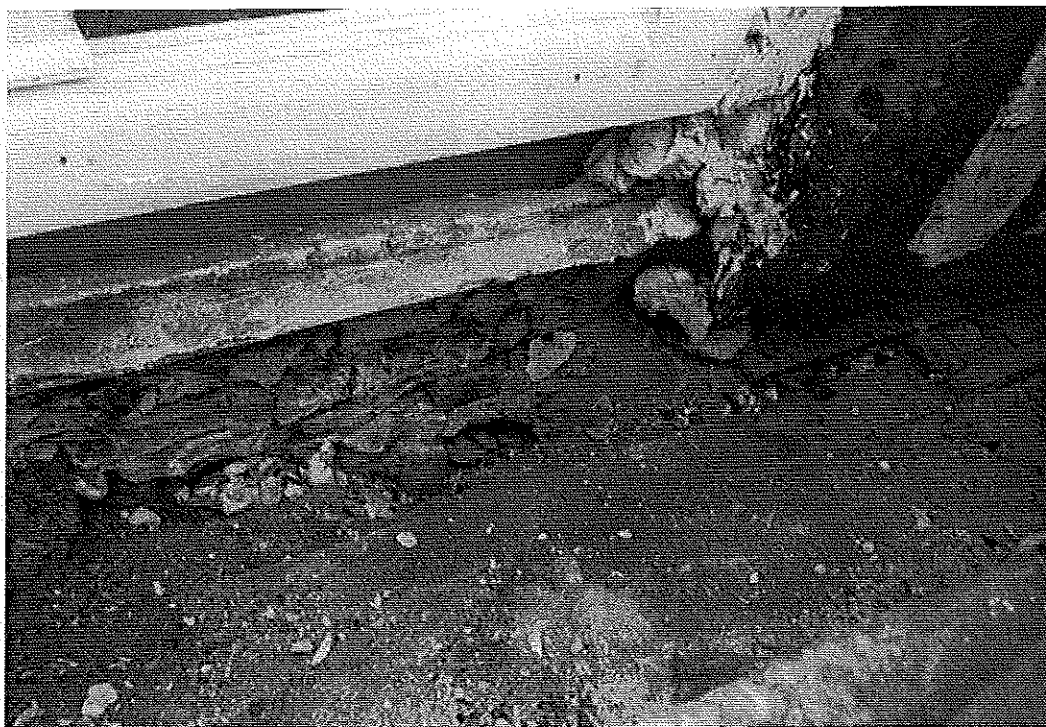
Selon les zones, les désordres sont plus ou moins importants. Certaines parties de la longrine filante sont complètement détruites par la pourriture des bois (cf. photos 3 à 5).

Photo 3 : Détail zone correspondant à la destruction totale de la poutre-longrine. Trace de l'ancien seuil. Base du nouveau bâti de porte-fenêtre. © J. Putatti

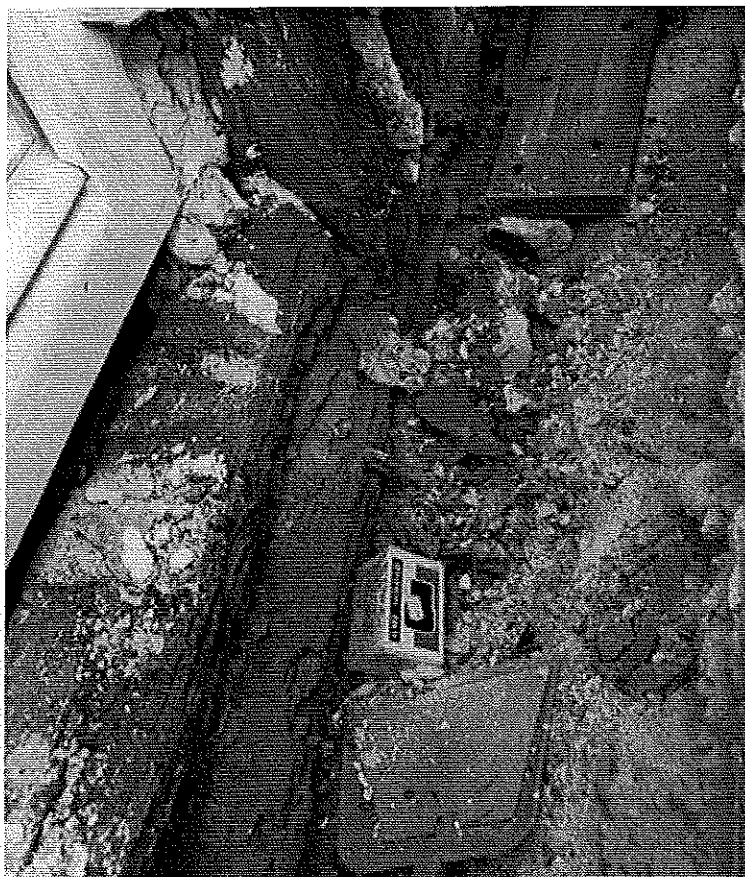
Photo 4 : Zone de destruction partielle :
 – longrine fortement attaquée ;
 – pièce de seuil partiellement attaquée ;
 – poteau de pan de bois fortement attaqué à sa base. © J. Putatti

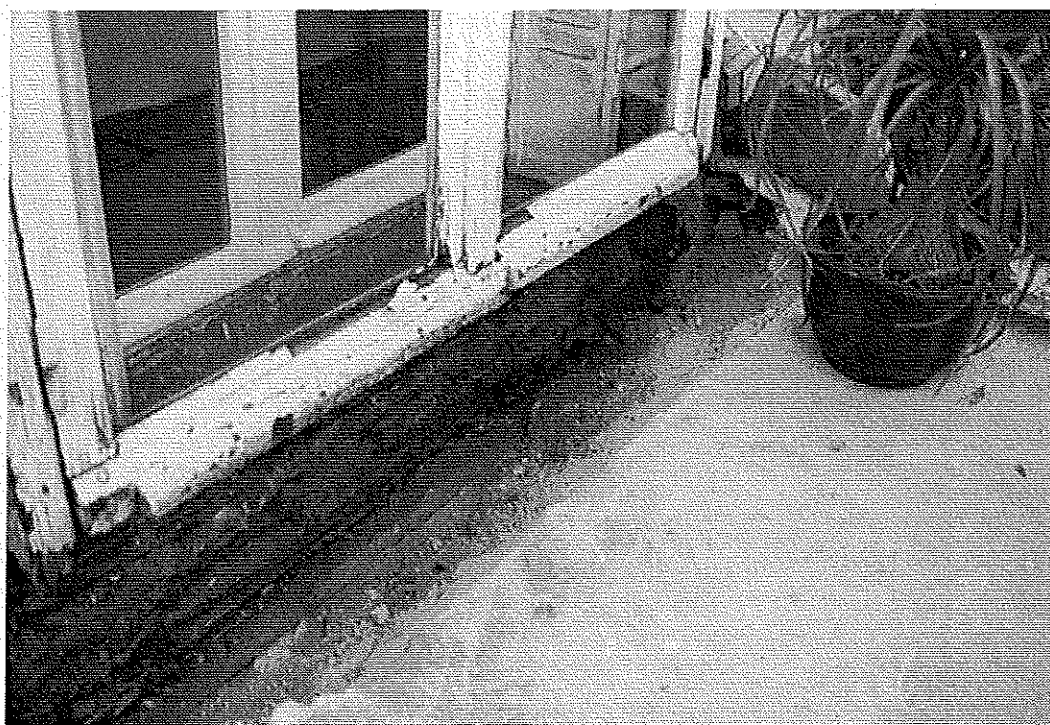
Photo 5 : Cas particulier d'une poutre-longrine basse dégagée (attaques peu profondes). Présence de l'ancien bâti de porte-fenêtre (traverse basse attachée). © J. Putatti

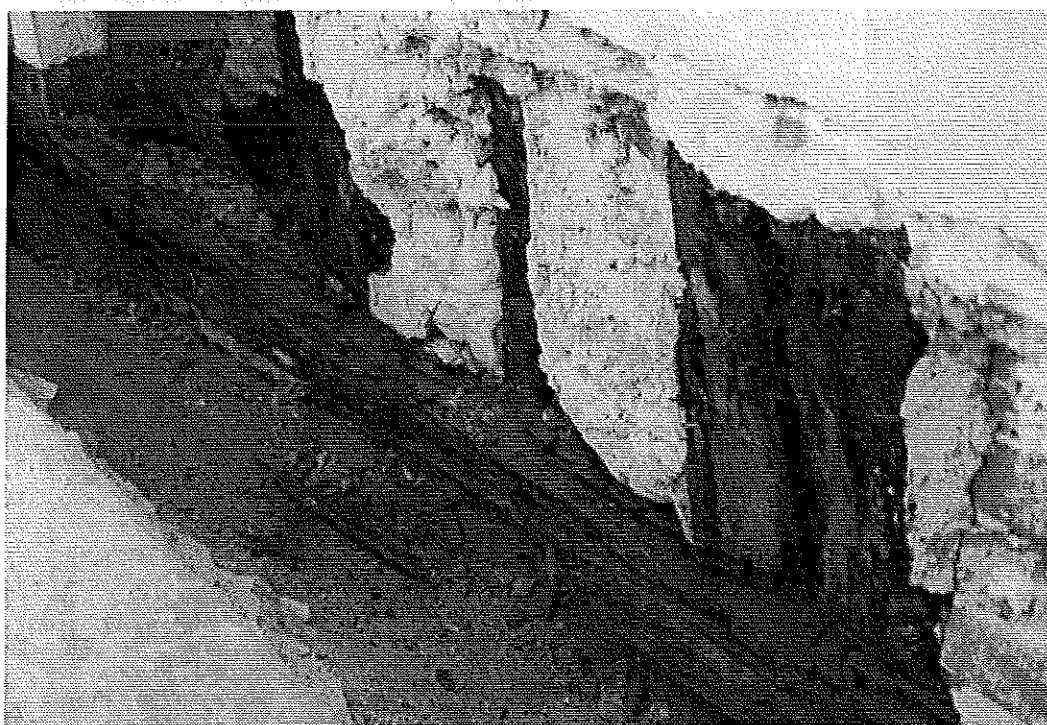
Photo 6 : Détail d'une zone de pan de bois dont la base (pieds de poteaux et longrine basse) a subi des attaques profondes. © J. Putatti

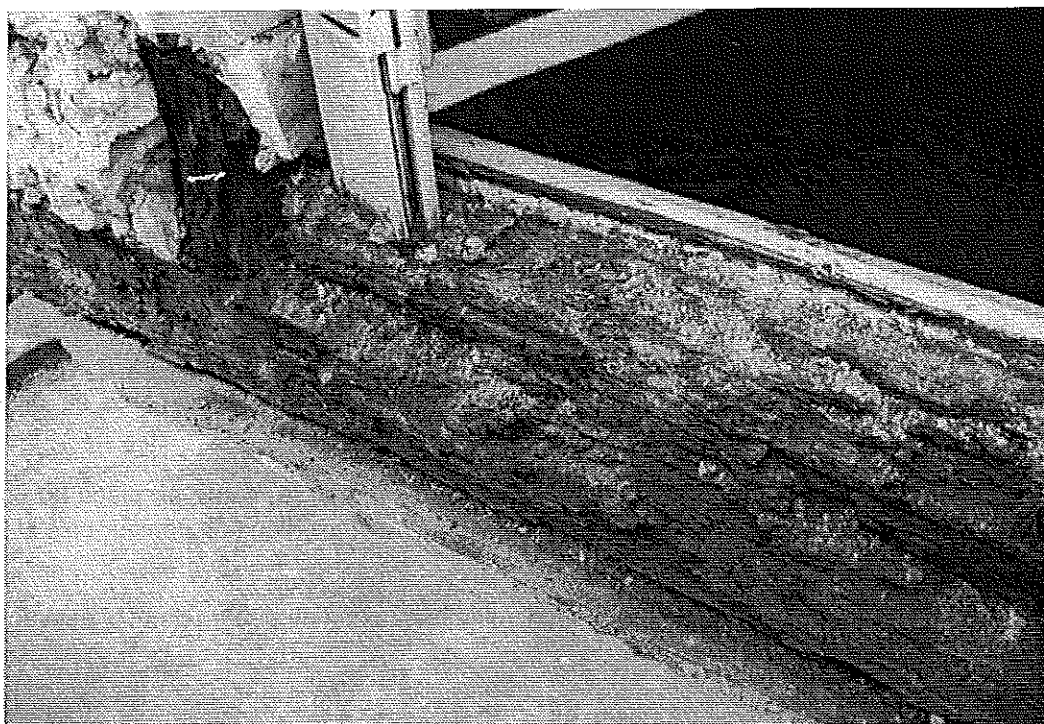
Photo 7 : Détail d'un seuil de porte-fenêtre fortement attaqué au niveau de la poutre-longrine (absence de rejingot et de relevé de la feuille de plomb). © J. Putatti

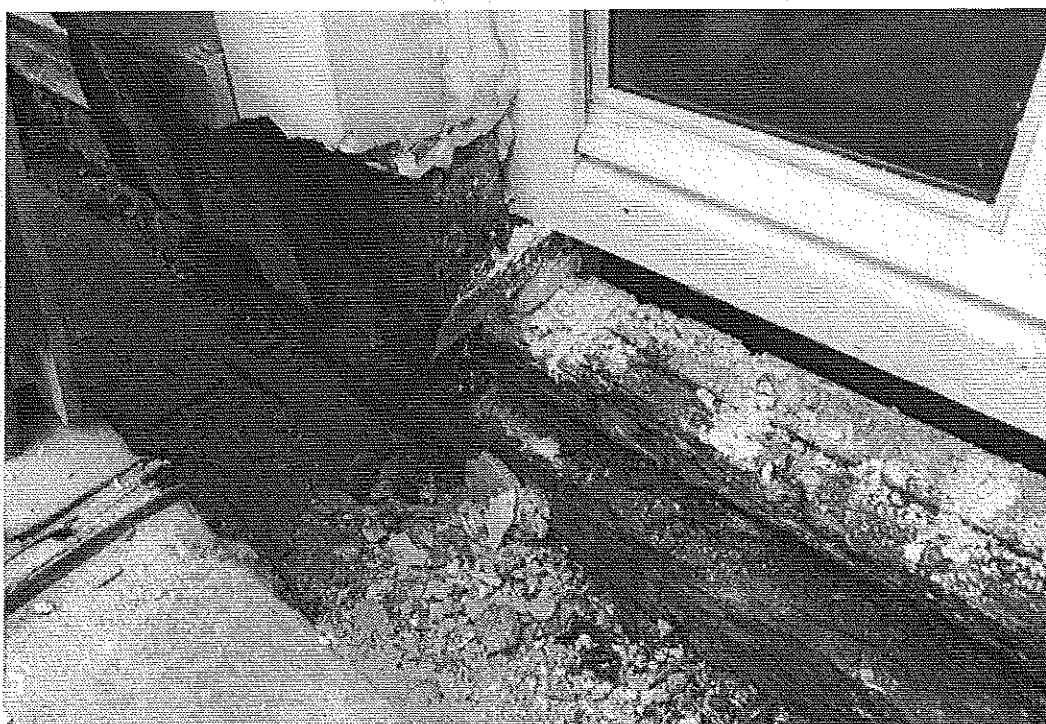
Photo 8 : Disposition d'un seuil après pose d'un bâti neuf de porte-fenêtre. Réserve d'un « jour » pour assurer le raccordement avec la partie extérieure du seuil et la terrasse. © J. Putatti

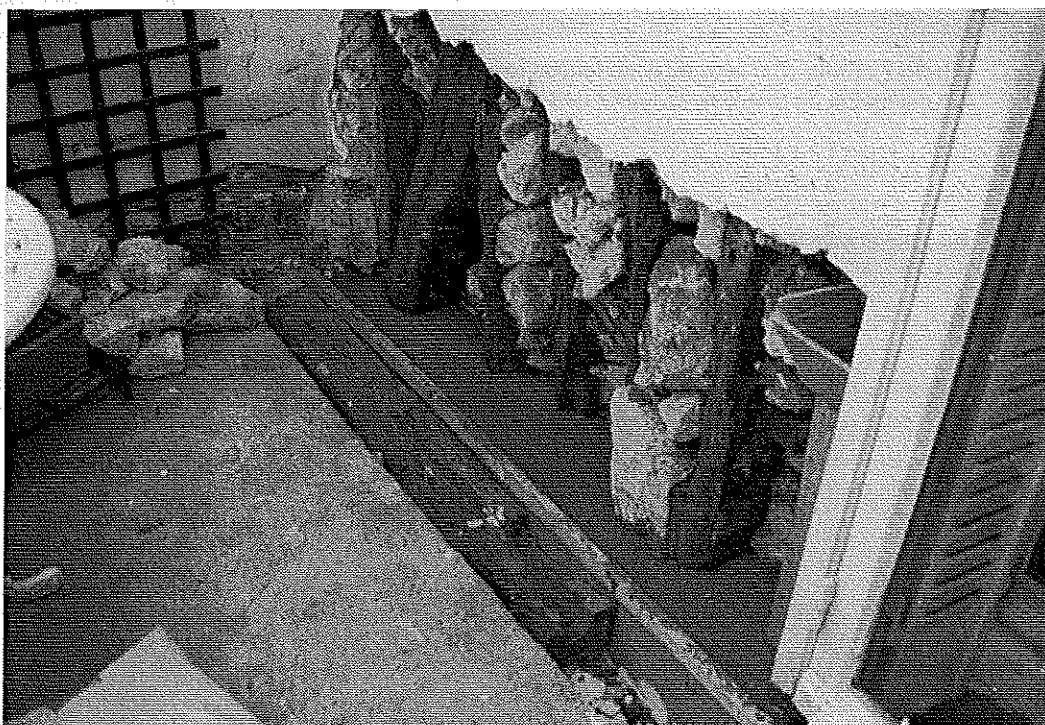
Photo 9 : Restructuration du pan de bois garniture remplissage entre éléments. Coulage d'un mortier de résine pour la longrine inférieure. © J. Putatti

La restructuration du pan de bois a été entreprise ensuite en utilisant un procédé de reconstitution de la structure bois par une résine spéciale armée ¹⁾.

- à dégager les parties à traiter ;
- à éliminer jusqu'au bois sain, les parties pourries ou vermoulues ;
- à effectuer dans la pièce de bois saine des trous faiblement inclinés ($\alpha \leq 20^\circ$) par rapport au fil du bois ;
- à mettre en place dans les trous des barres de polyester armées de fibres de verre pour reprendre les efforts de traction. L'adhérence entre les armatures et le bois sain est obtenue par injection de résines pures ;
- pour d'autres éléments porteurs (poteaux par exemple), à mettre en place un coffrage pour reconstituer la section et à couler un béton de résine époxydique de couleur bois si la pièce doit rester apparente (prise rapide en 24 heures).

Des mortiers de résine constitués d'éléments minéraux ou de poudre de bois peuvent être également utilisés (cf. photos 9 à 12).

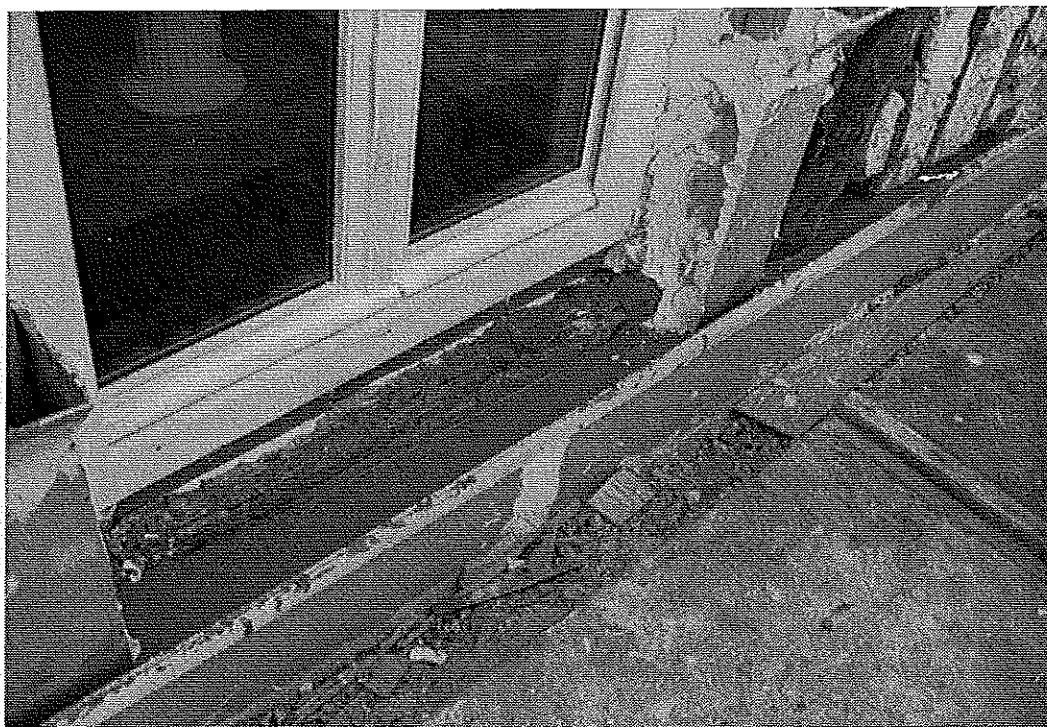
Photo 10 : Reconstitution de la longrine basse par coulage d'un mortier de résine entre coffrage. Reconstitution des poteaux du pan de bois (partie inférieure) par mortier de résine coffré. © J. Putatti

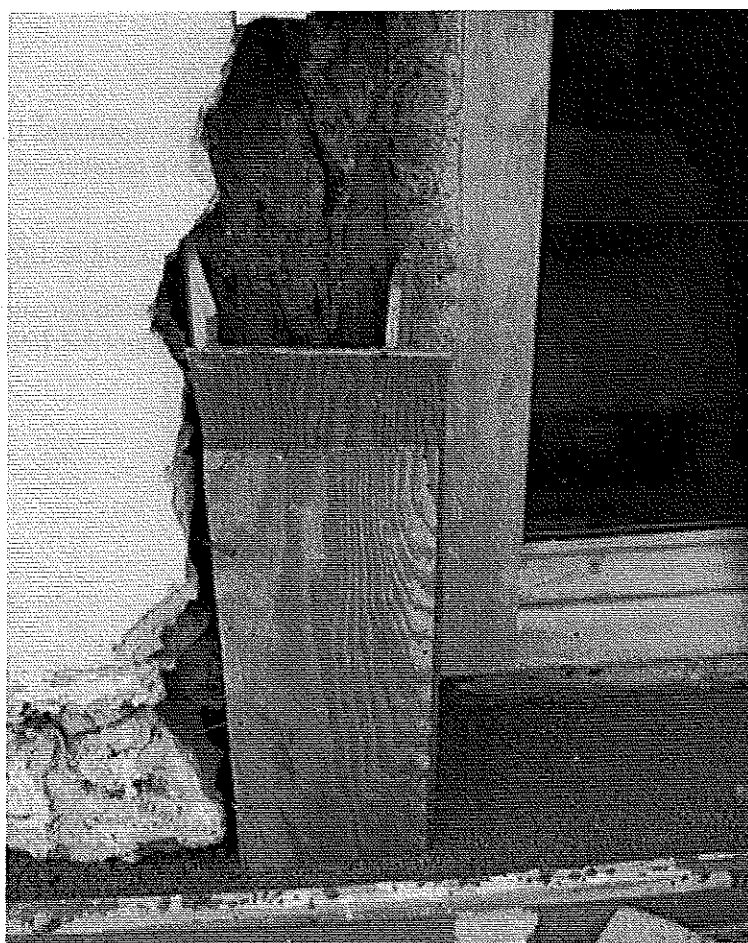
Photo 11 : Détail de reconstitution d'un poteau de pan de bois.
© J. Putatti

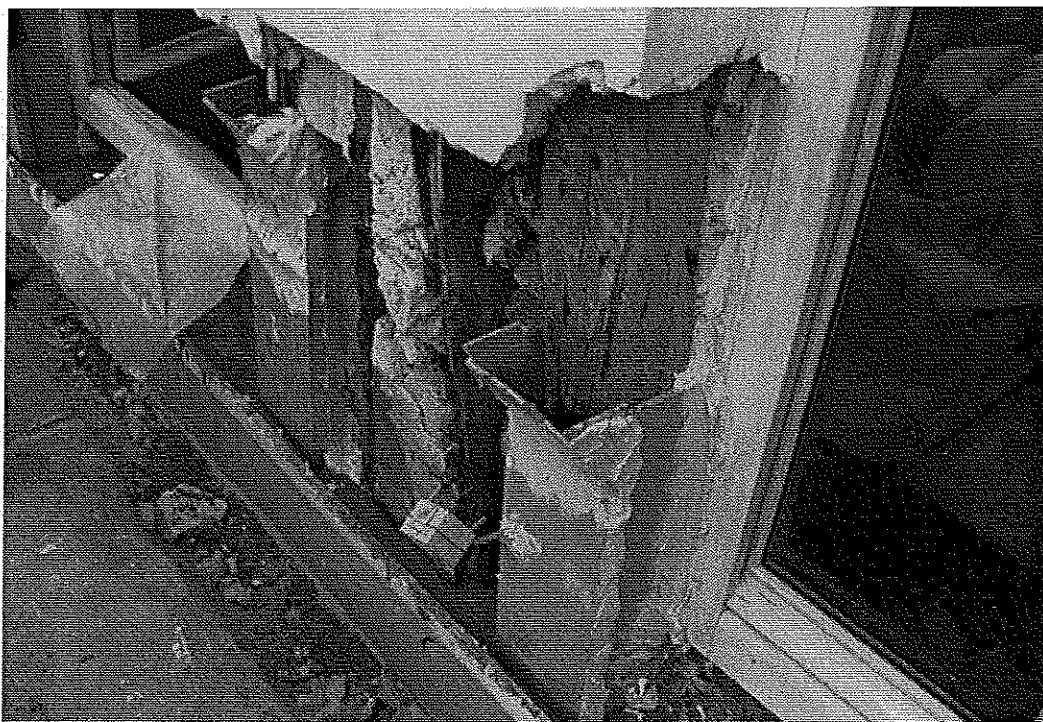
Photo 12 : Reconstitution d'un trumeau porteur d'étage. Utilisation de coffrages pour coulage du mortier de résine. © J. Putatti

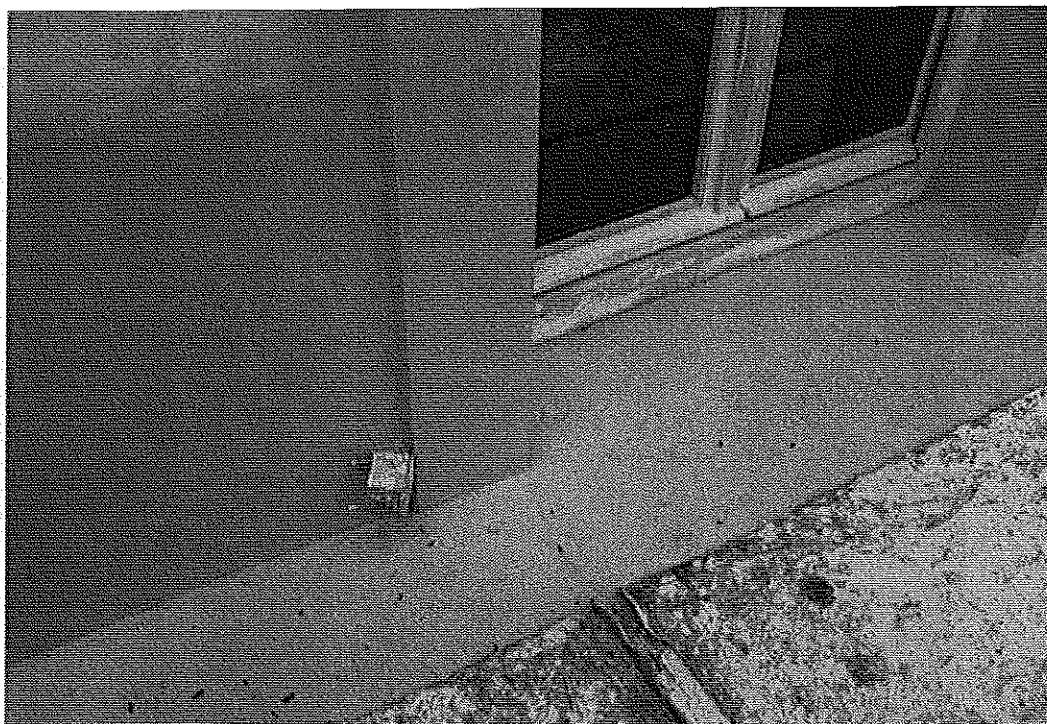
Photo 13 : Aspect final de la façade d'étage en retrait après restructuration de la structure porteuse du pan de bois et réfection des enduits. Préparation des formes en plâtre pour pose des revêtements en feuilles de plomb. © J. Putatti

Après dépose de l'ancien revêtement en feuilles de plomb façonnées de la terrasse privative et reconstitution des supports de pose des feuilles, une nouvelle terrasse est mise en œuvre selon les prescriptions des règles de l'Art :

- règles professionnelles, Centre d'information du plomb (septembre 1976) ;
- DTU 40.46 (NF P 34-216-1) - Travaux de couverture en plomb sur support continu - Partie 1 : cahier des clauses techniques (septembre 1994) + Amendement A.1 (mai 1999) traitant de la réalisation des balcons (cf. photos 13 à 15).

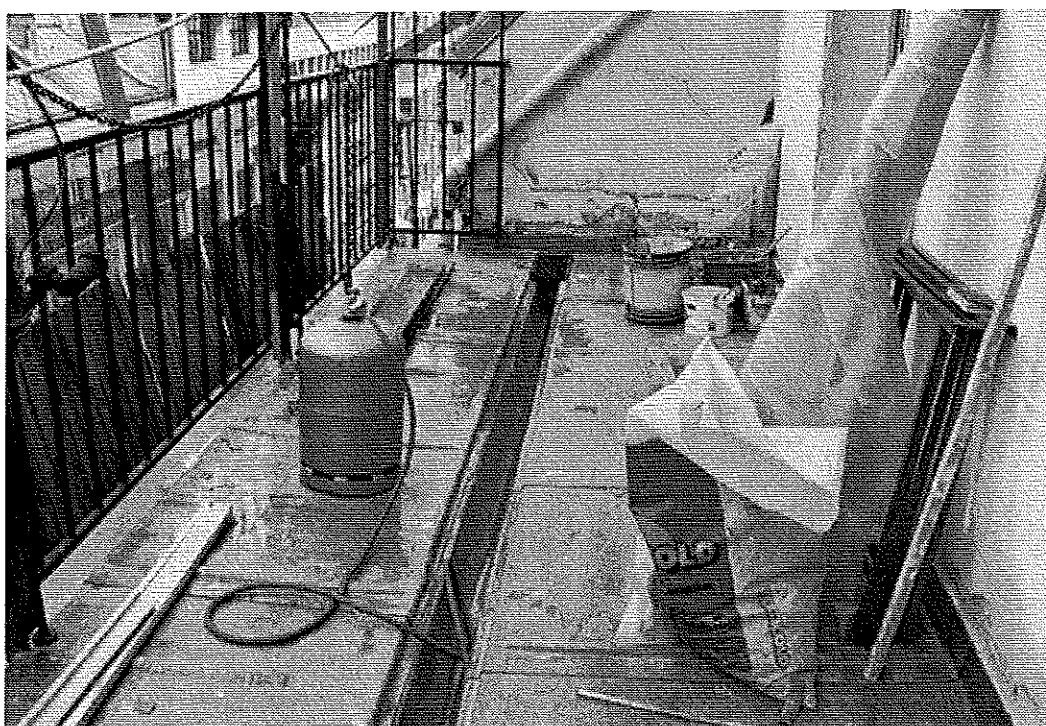
Photo 14 : Vue partielle réfection terrasse (rétablissement du caniveau). © J. Putatti

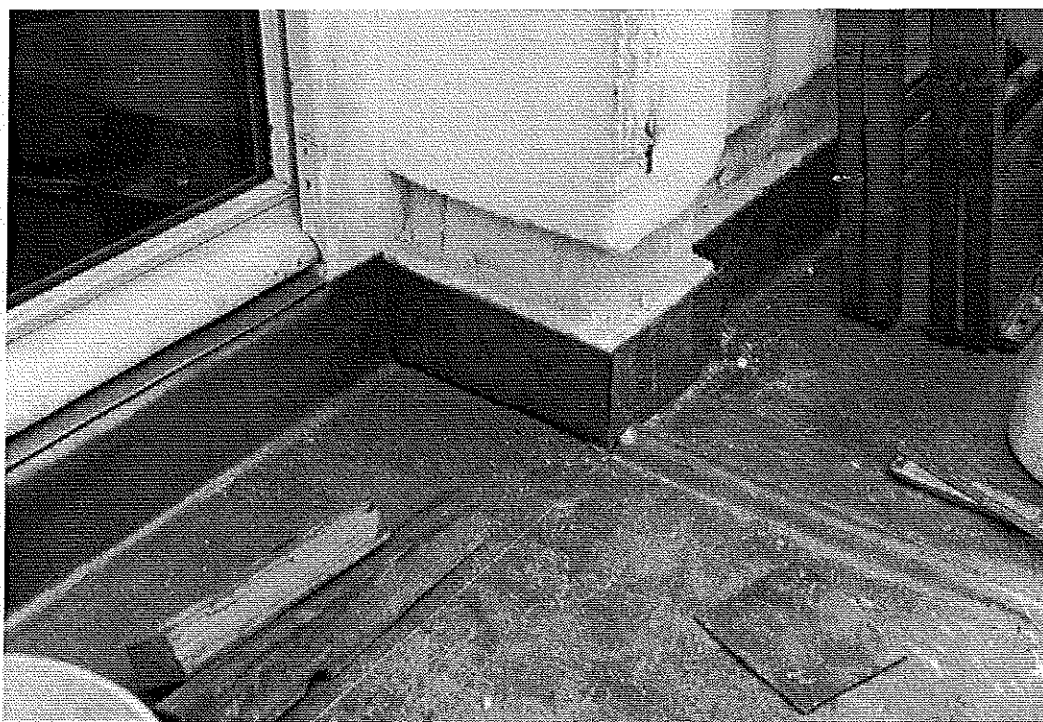
Photo 15 : Détail de réalisation au droit d'un seuil. © J. Putatti

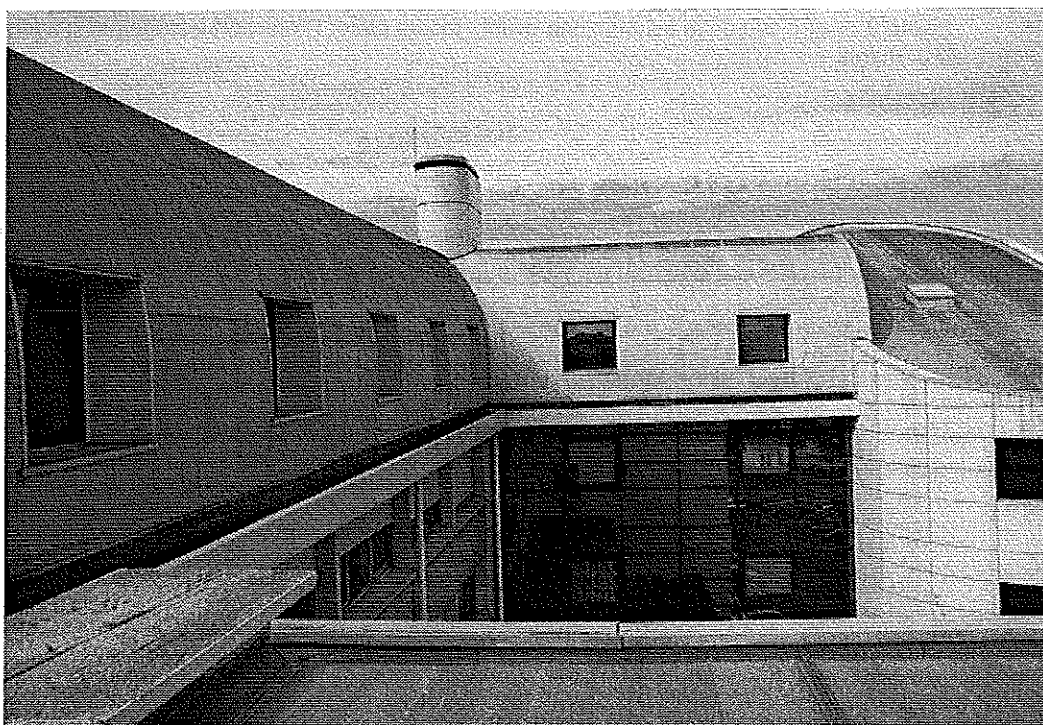
Photo 1 : Vue partielle de la toiture (zone plate inclinée, zones cylindriques). © J. Putatti

- toiture inclinée (cf. photos 1 à 4) ;
- dessus des surfaces cylindriques (cf. photos 4 et 5) ;
- retombées verticales de ces surfaces (cf. photos 5 et 6) avec marquage des jonctions horizontales des lés.

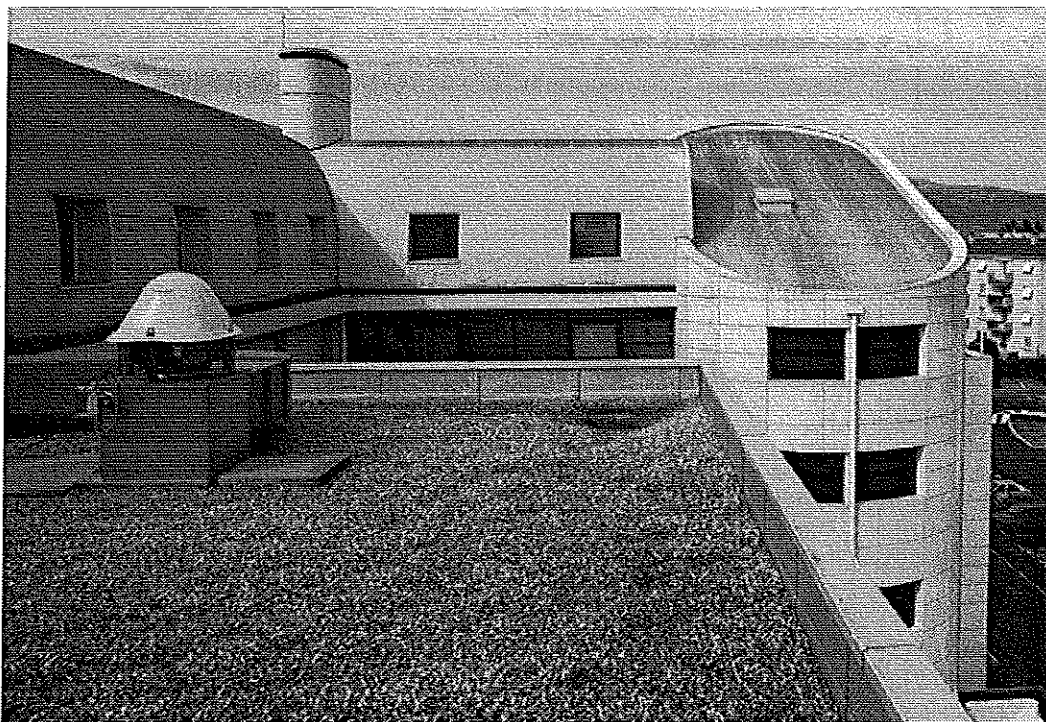
La toiture comporte également des parties plates. Pour ces zones, la pose de la membrane est libre par rapport au support, la stabilité au vent est assurée par une protection lourde meuble (cf. photo 2).

Photo 2 : Autre vue de la toiture, zone avant : toiture plate. Protection-lestage par gravillons libres.
© J. Putatti

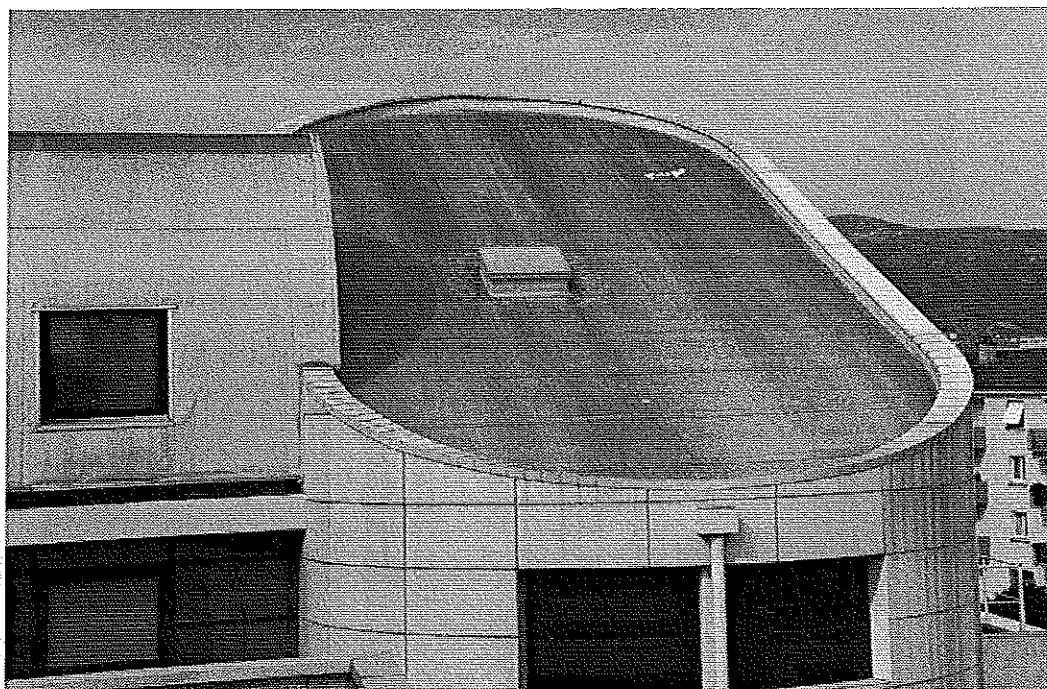
Photo 3 : Détail terrasse inclinée. Les jonctions de lés sont marquées par les salissures. Les traînées sont plus importantes en partie haute. © J. Putatti

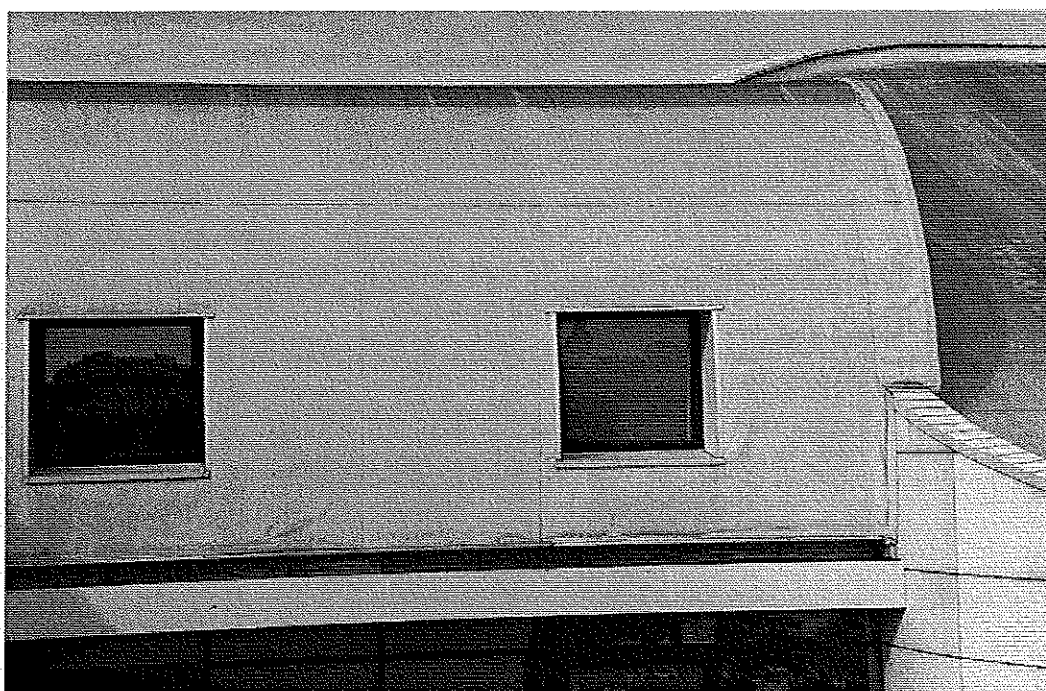
Photo 4 : Zone de terrasse inclinée, zone cylindrique. Noter l'arrêt délimité de la zone supérieure affectée par les salissures et du reste de la surface seulement affectée par des plis de la membrane (zone abritée des vents ou nettoyée ?). © J. Putatti

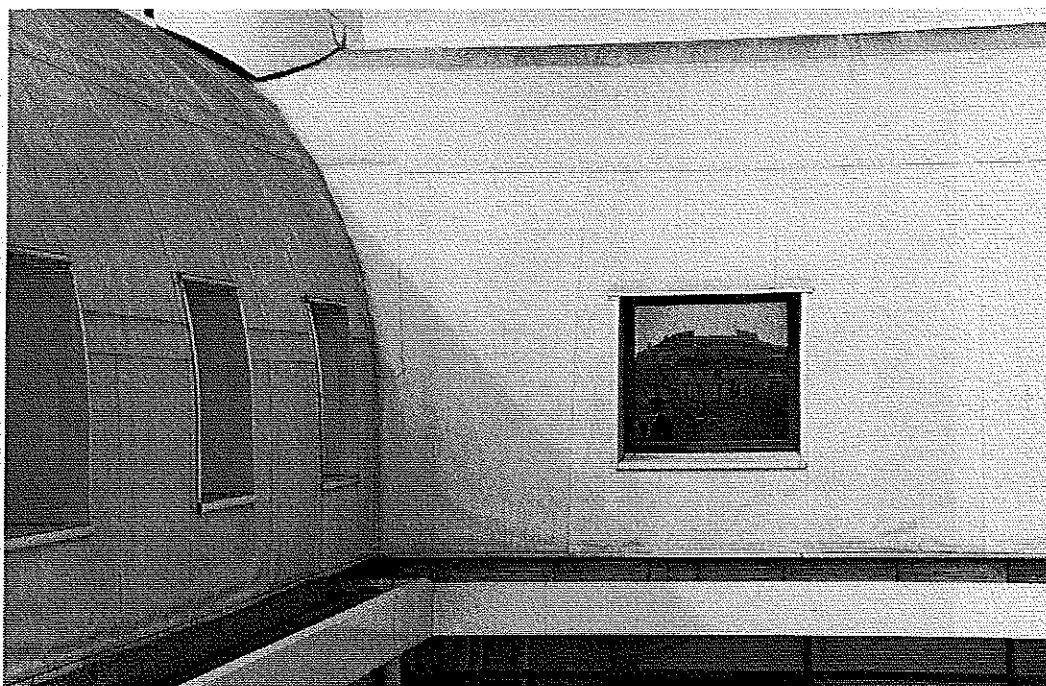
Photo 5 : Zone de jonction de surfaces cylindriques. © J. Putatti

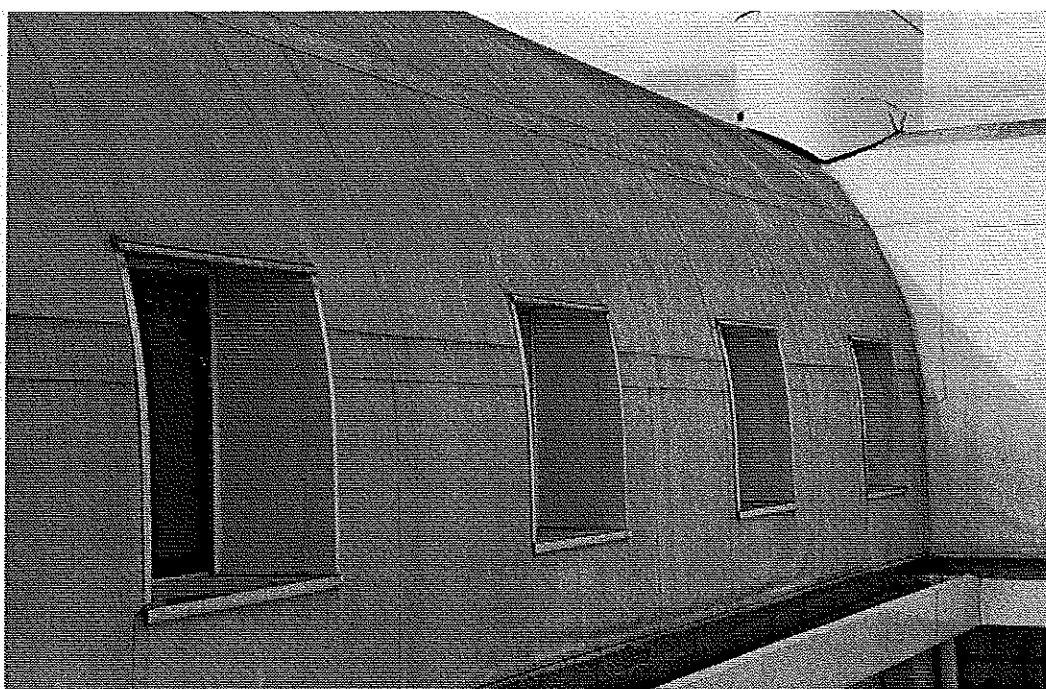
Photo 6 : Traînée verticales sur les retombées des surfaces cylindriques. Marquage des jonctions horizontales des lés. Noter les plis à la base du cylindre. © J. Putatti

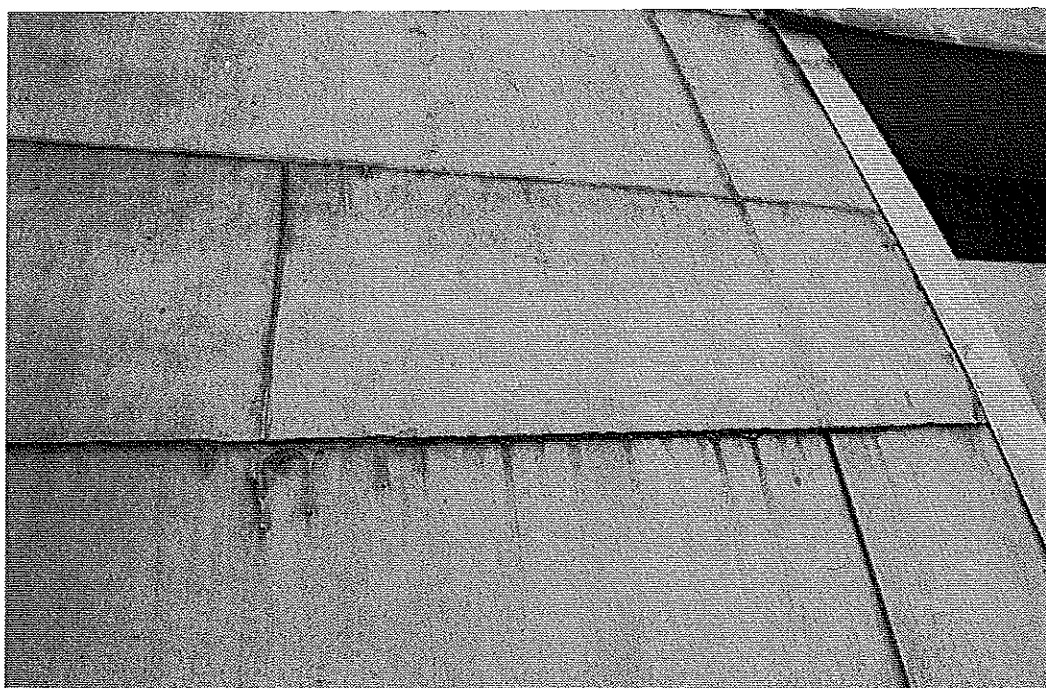
D'autre part, les jonctions horizontales des lés dont l'étanchéité est confirmée lors de la pose de la membrane par un cordon de colle « accrochent » les particules atmosphériques (cf. photo 7). Les jonctions verticales sont également marquées.

Photo 7 : Détail de la surface des retombées verticales. Jonctions des lés. La colle de confirmation des liaisons présente des coulures saillantes qui accrochent les salissures. © J. Putatti
