Fiches Pathologie

Danièle Dirol - Jacques Holveck - Jacques Putatti

Mars 2004

ÉDITIONS WEKA

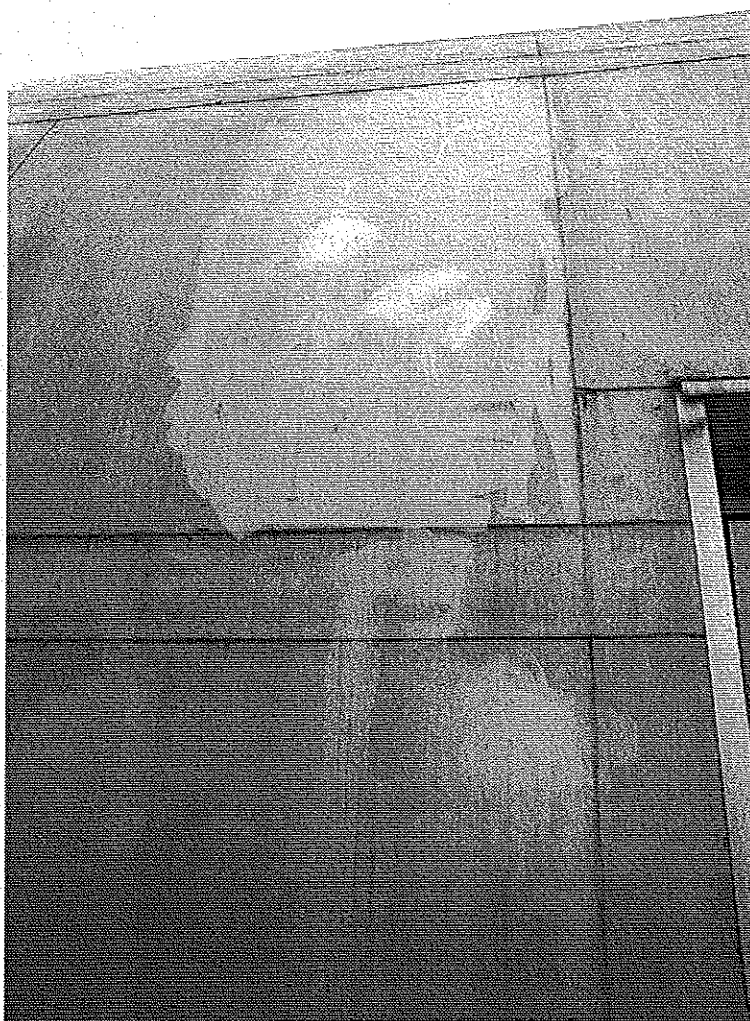
Photo 1 : Essai localisé de nettoyage à l'aide de produits détersifs.
© J. Putatti

L'efficacité des opérations tentées est très relative et ne permet pas d'obtenir une surface uniformément nettoyée.

D'autres essais de nettoyage avec les agents détersifs furent ensuite tentés notamment lors de la visite d'expertise (cf. photos 1 et 2).

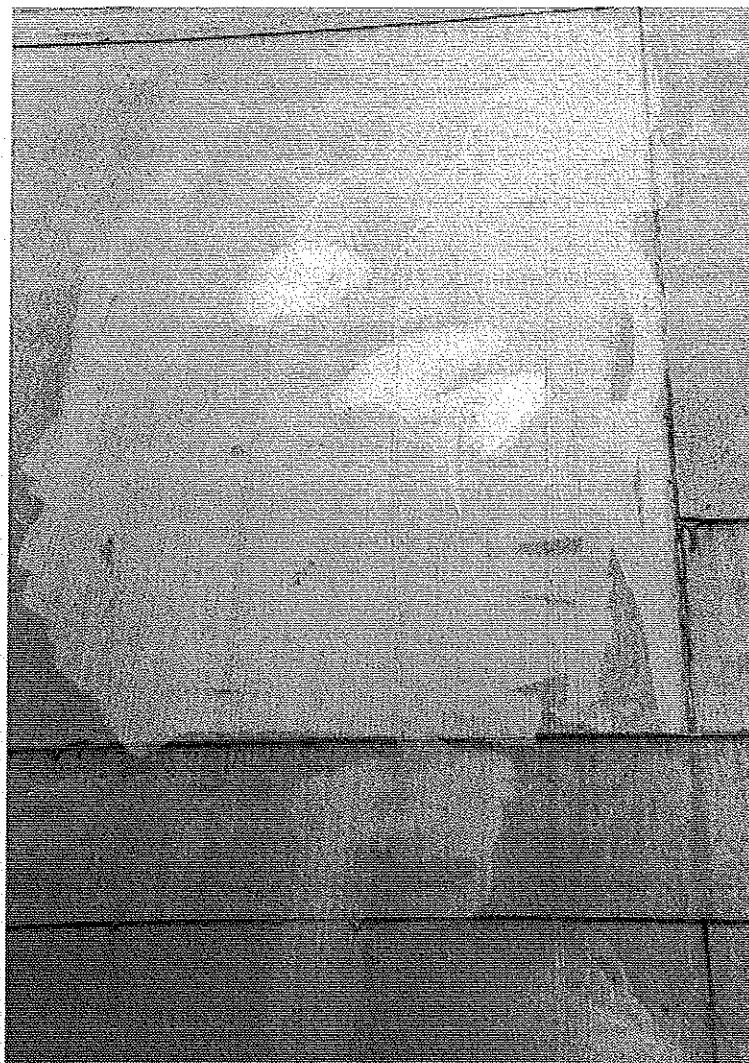
Photo 2 : Détail de la zone d'essai. © J. Putatti

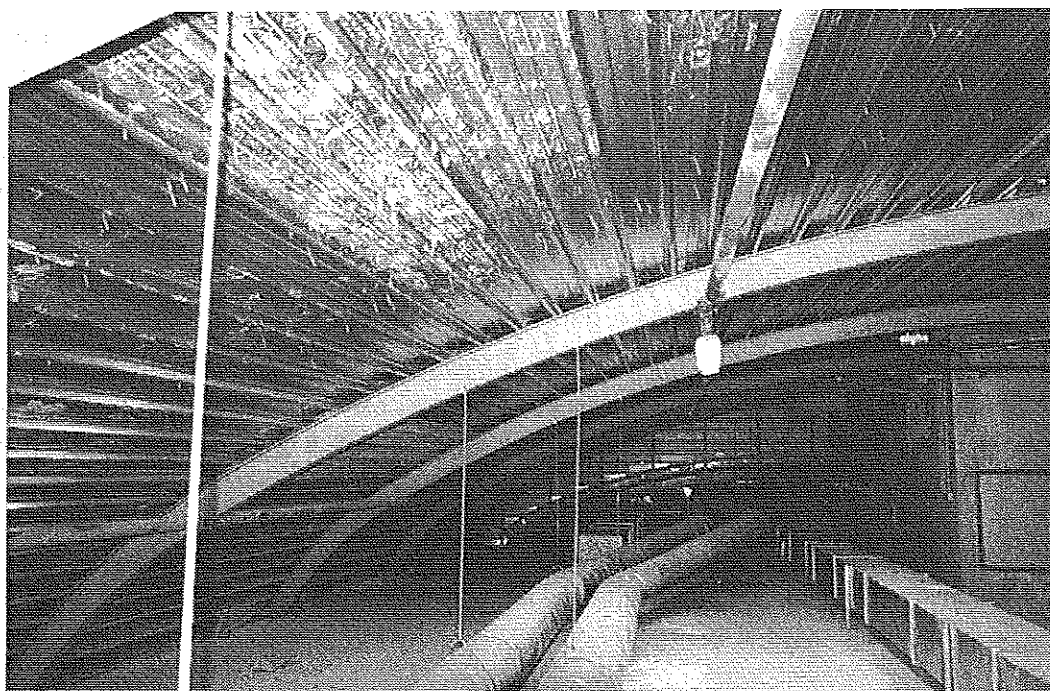
Photo 3 : Vue intérieure de la partie supérieure du comble (zone cintrée à courbure cylindrique). Support inférieur de la couche isolante et de la membrane réalisé par une TAN. © J. Putatti

En fait, la *conception initiale* correspondait aux dispositions suivantes (cf. photo 3) :

- structure porteuse par ossature métallique acier (arcs cintrés transversaux) ;
- isolant laine minérale (panneaux) fixé mécaniquement sur une TAN (tôle d'acier nervurée) ;
- peau de surface disposée perpendiculairement aux TAN et composée d'éléments nervurés pré-cintrés fixés mécaniquement sur la TAN en aluminium laqué blanc, cintrés selon la courbure du toit (cf. Fig. 1).

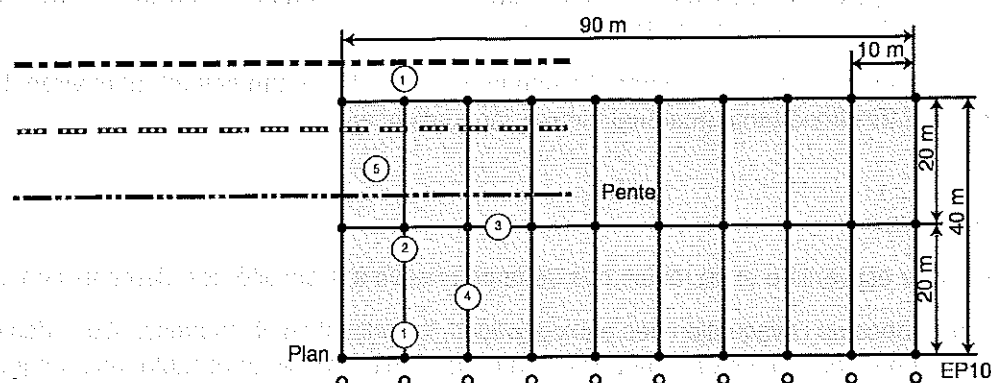
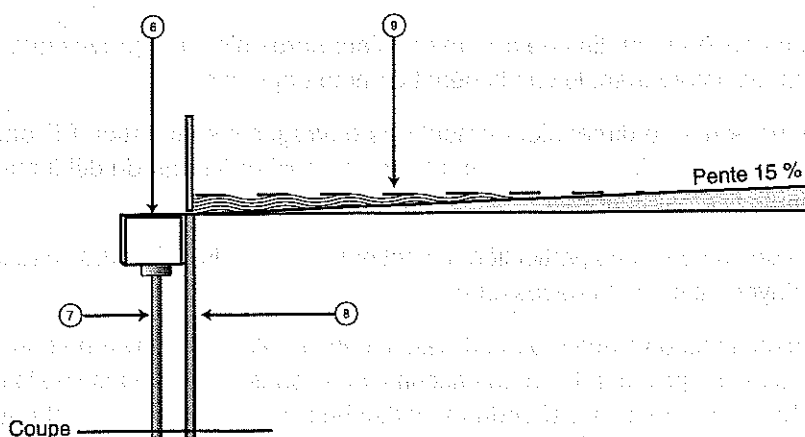
L'insuffisance de section d'évacuation était flagrante ainsi que l'absence d'étude.

L'eau accumulée en noue de rive ne pouvait s'évacuer normalement et, du fait de la faible pente (1,5 %) du versant, s'est répartie en bas de versant sur une épaisseur trop forte pour la charge admissible pour le bac acier.

- ① Poteaux rive façade
- ② Poteaux file intermédiaire
- ③ Poutre centrale
- ④ Poutres transversantes
- ⑤ Pannes intermédiaires (support des bacs)

- ⑥ Déversoir (fente)
- ⑦ Boîte à eau
- ⑧ Descente EP
- ⑨ Accumulation de l'eau

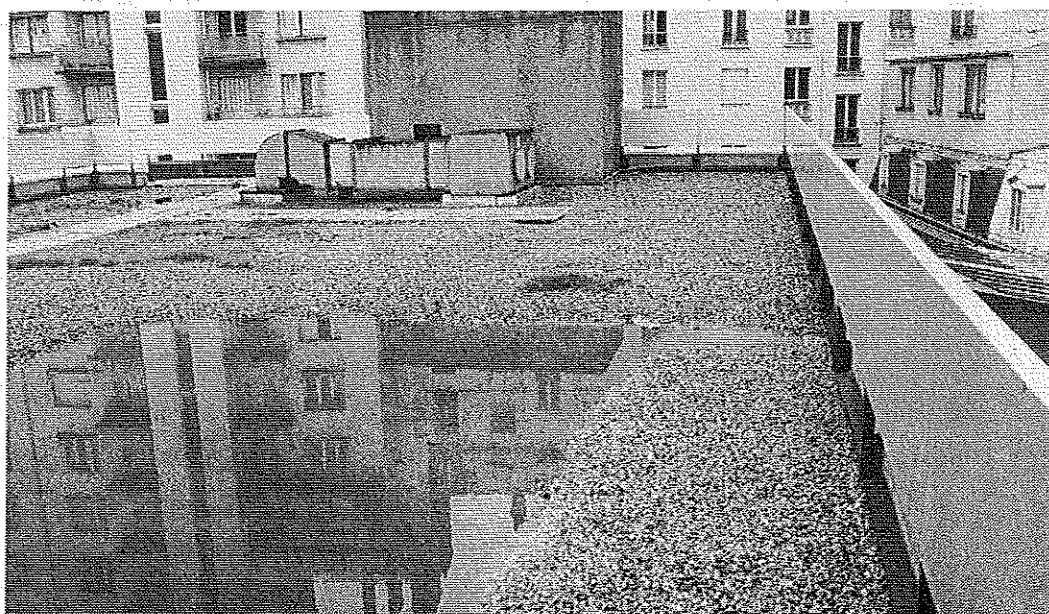
Sur une terrasse plate différentes installations techniques sont situées aux deux extrémités (machinerie d'ascenseur et ventilateur sur un côté, sorties de ventilation d'un parking en sous-sol sur l'autre) (cf. photo 1). L'accès à ces installations se fait par des chemins de dalles à partir d'un escalier extérieur circulaire. Les dalles en béton de gravillon lavé (dimensions 0,50 x 0,50 m) sont posées jointives (cf. photo 2).

Photo 1 : Installations techniques (machinerie, ascenseur, ventilateurs). © J. Putatti

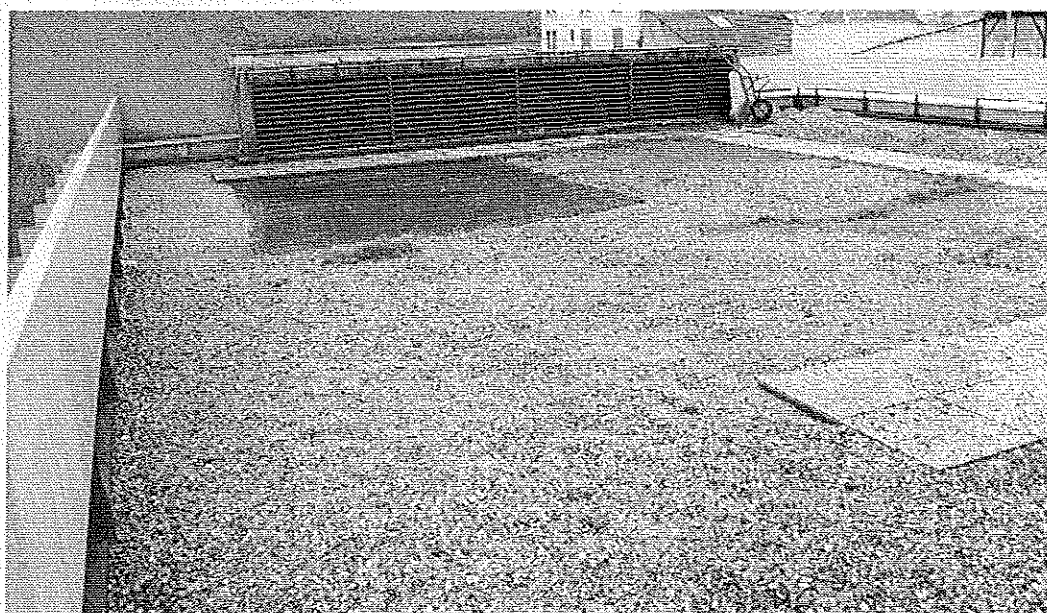
Photo 2 : Autre installation (sorties de ventilation), accès par chemin de dalle, stagnations d'eau. © J. Putatti

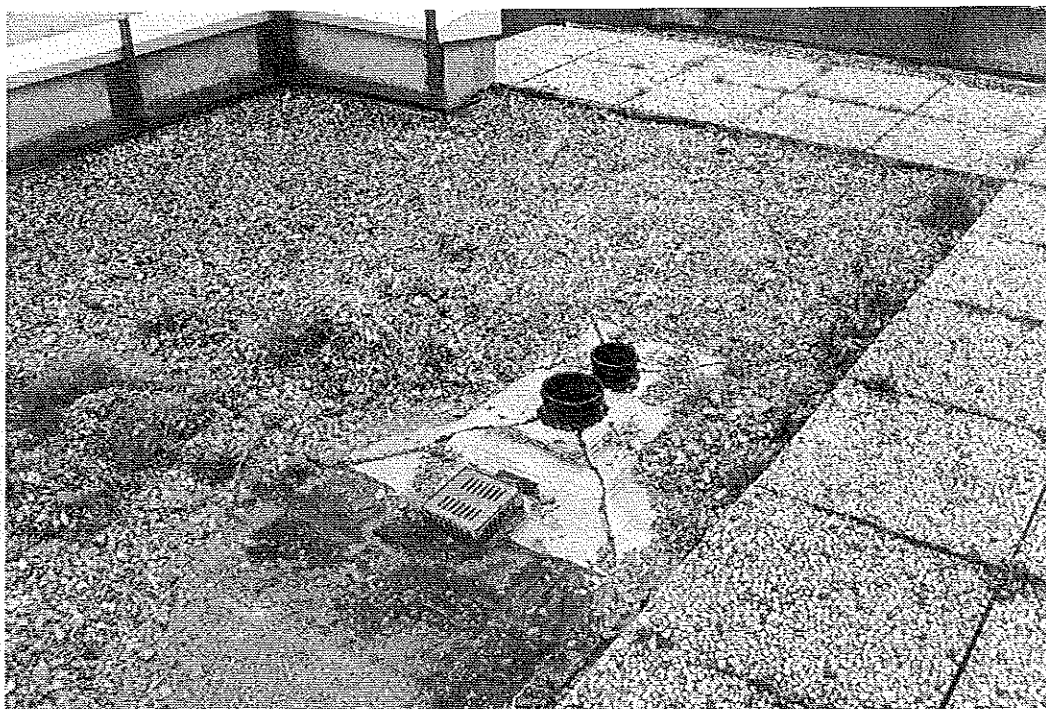
Le cheminement réalisé de façon continue ne permet pas l'évacuation de l'eau :

- dans la zone d'arrivée de l'accès (cf. photo 3) ;
- dans la zone opposée (sortie ventilation parking sous-sol) (cf. photo 4).

Photo 3 : Zone d'accès. Début de cheminement par dalle. Dispositif d'évacuation EP. © J. Putatti

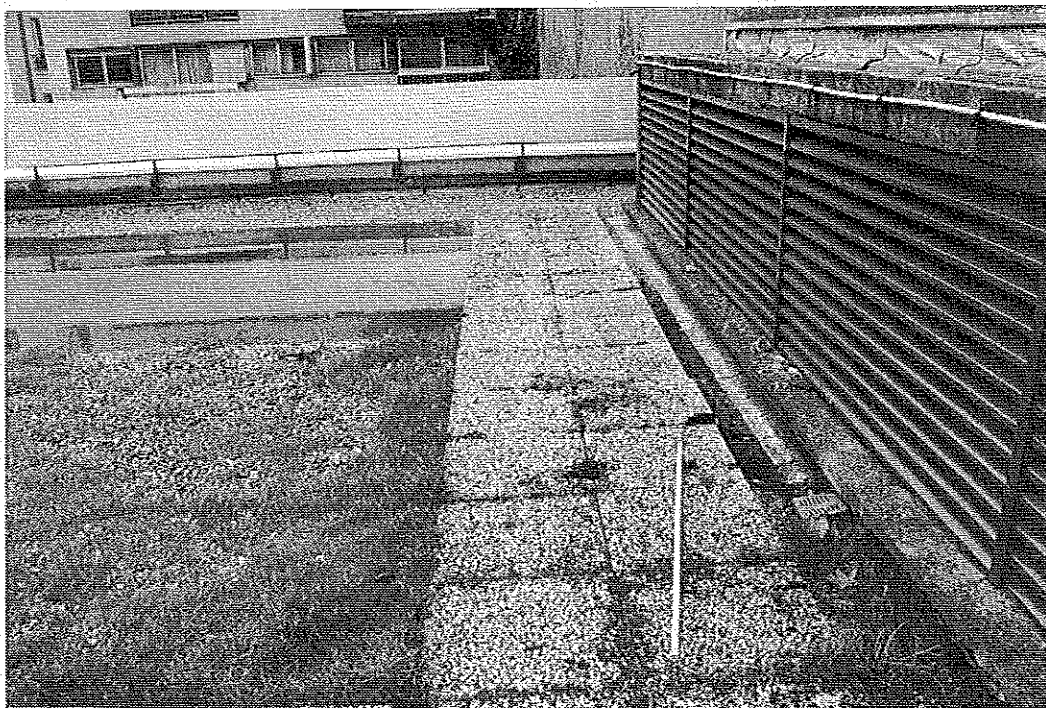
Photo 4 : Zone opposée (sortie ventilation parking). Dispositif d'évacuation EP bloqué en limite.
© J. Putatti

Les dalles posées jointives dans les deux sens (longueur-largeur) ne permettent pas la circulation de l'eau dans la protection lourde meuble (gravillons) mise en place sur la zone restante.

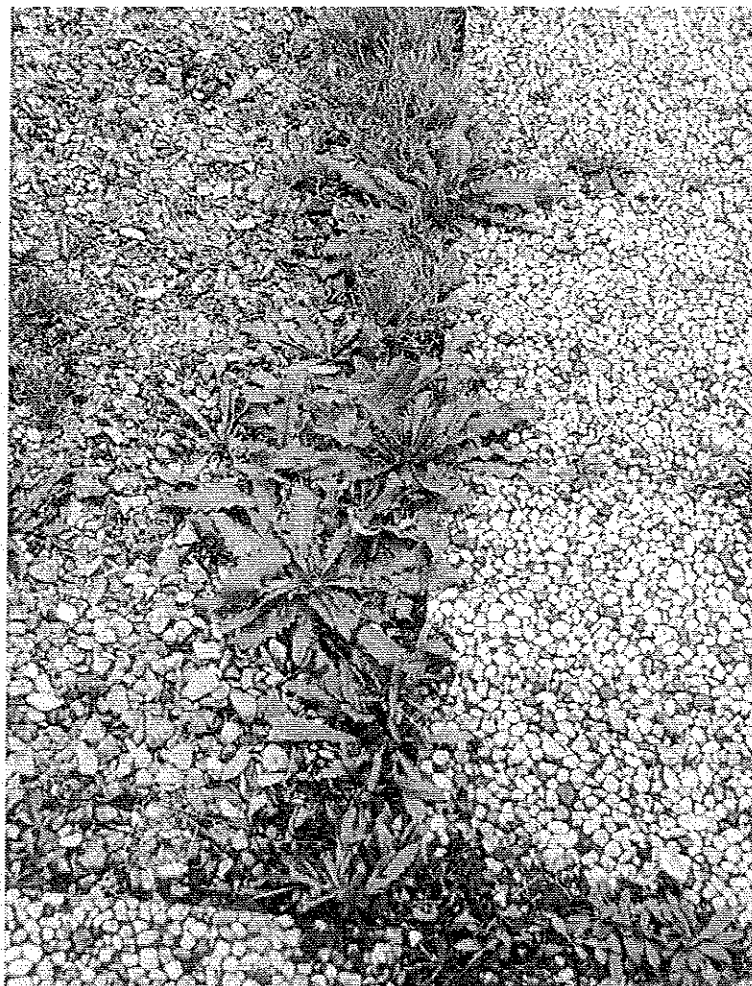
La végétation (herbes diverses) prospère dans les zones voisines où l'eau stagne du fait qu'elle ne peut atteindre les points d'évacuation EP (cf. photo 5).

Photo 5 : Développement de végétation en bordure du chemin de dalles. © J. Putatti

Certaines tiges particulièrement agressives par leurs racines parviendront à percer l'étanchéité sous-jacente.

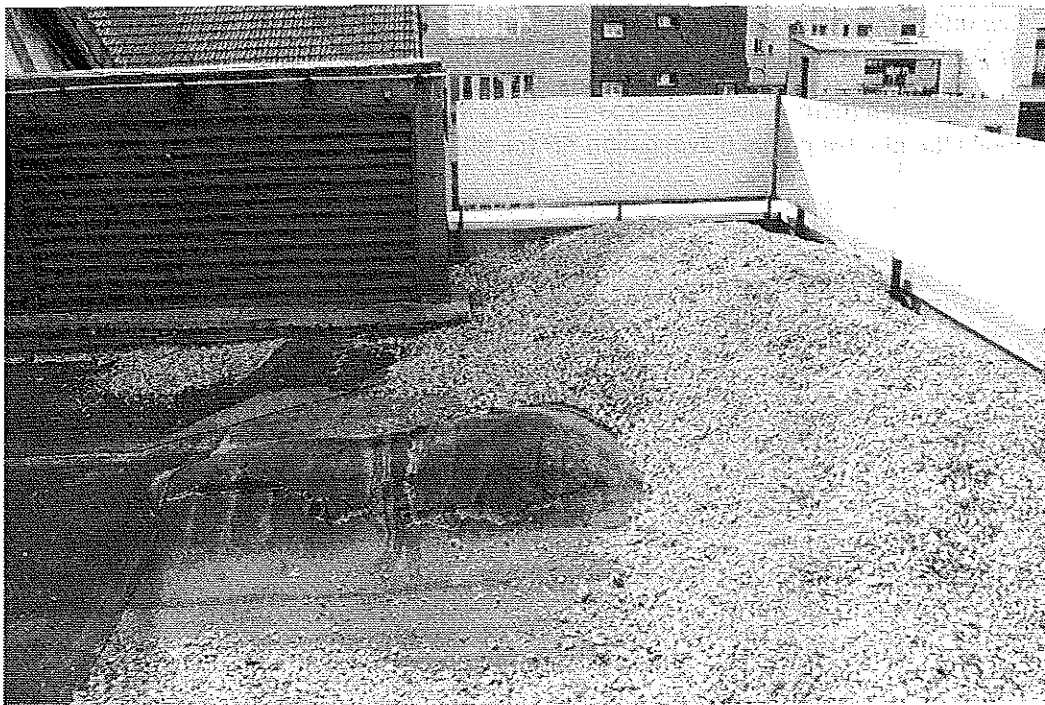
La formation de la cloque résulte de la pénétration de l'eau à travers le revêtement au droit du chemin de dalles et à une pression de vapeur non compensée par le poids de la protection, lors d'une période très chaude de l'été.

Photo 6 : Formation d'une cloque très importante après dépose des chemins de dalle et du gravillon de protection meuble. © J. Putatti

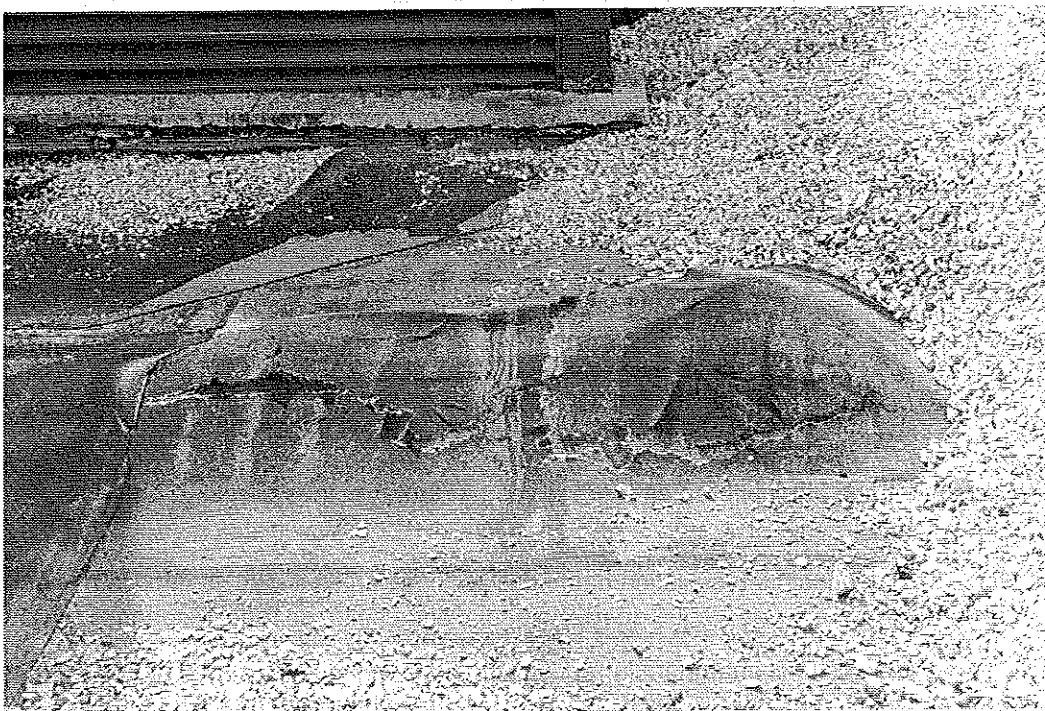
Photo 7 : Détail de la cloque. Gonflement et rupture du revêtement d'étanchéité. © J. Putatti

L'intensité de la pression de vapeur a provoqué ce développement de cloquage et la rupture du revêtement.

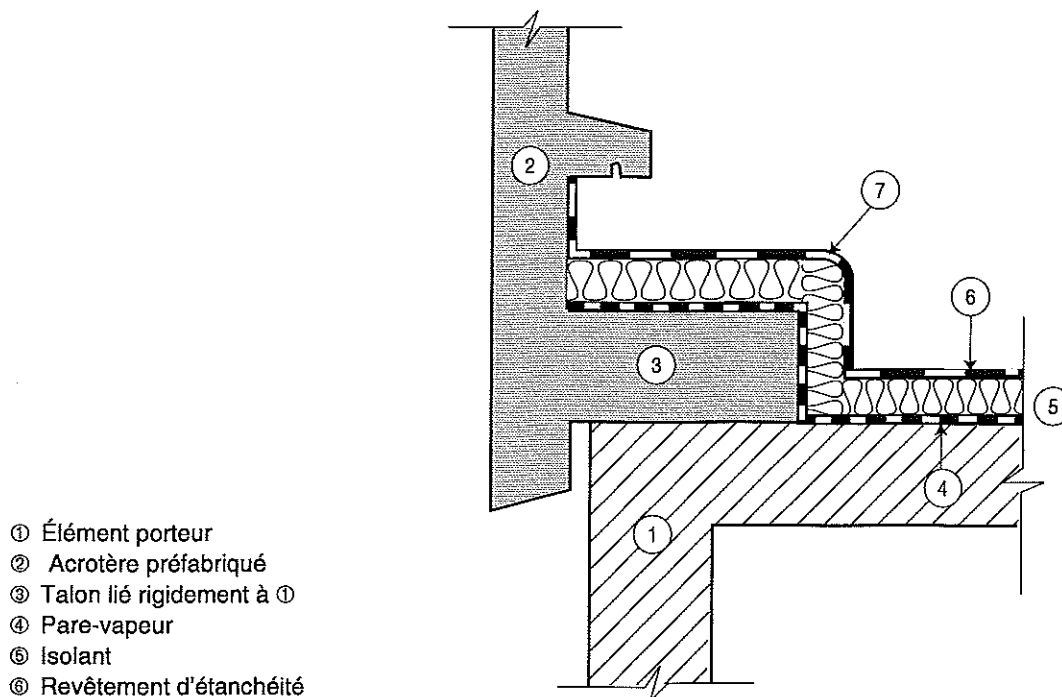
- crée un pont thermique inévitable au droit du talon de l'acrotère préfabriqué, sauf à contourner ce talon par le pare-vapeur et l'isolant thermique remonté sur son épaisseur (raccordement délicat et fragile) (cf. Fig. 3) ;
- présente des points sensibles tels que l'angle supérieur de talon revêtu par l'isolant et l'étanchéité.

Fig. 3 : Cas d'un raccordement avec pente nulle.

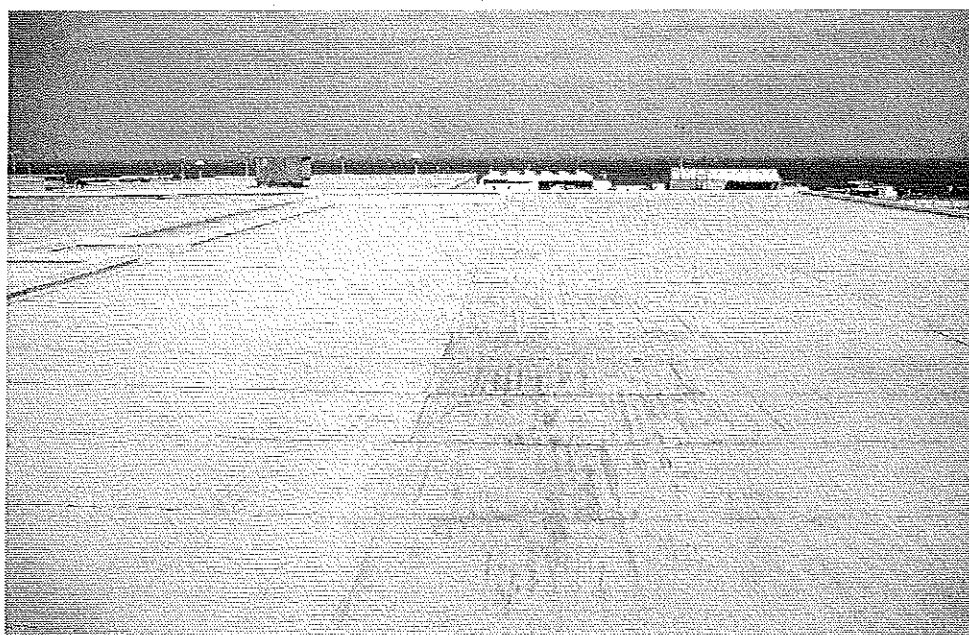
Le revêtement d'étanchéité autoprotégé à autoprotection par granulés minéraux posé en toute vraisemblance sur un matériau isolant présente les désordres suivants (photos 1 à 3) :

Photo 1 : Vue d'ensemble de la toiture ; zone centrale affectée par les désordres. © J. Putatti

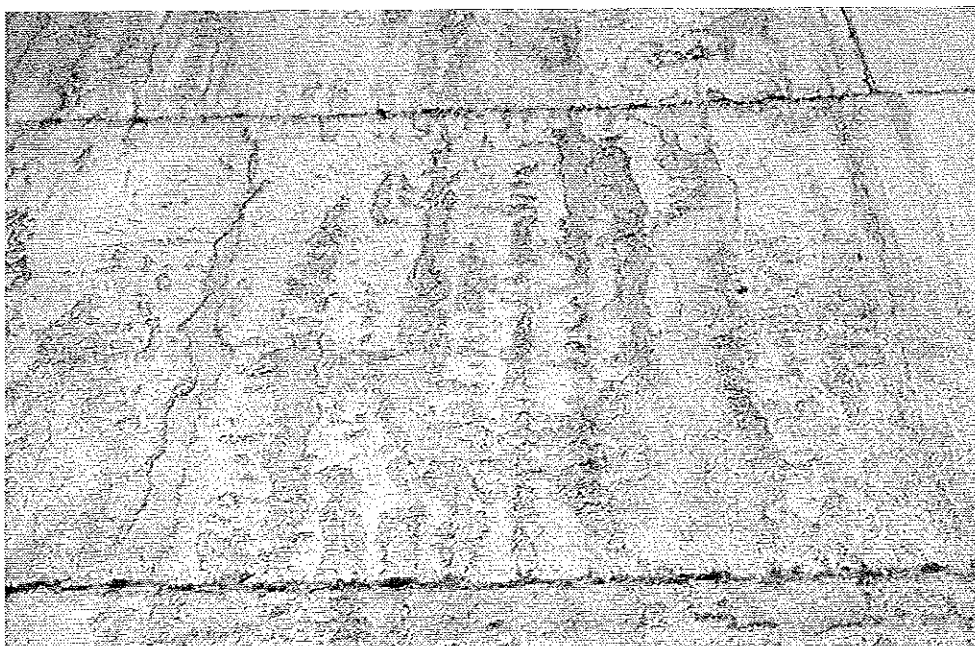
Photo 3 : Détail des dégradations. © J. Putatti

- ondulations dans le sens du déroulement des feuilles, à espacement régulier, probablement dues à la présence des nervures de l'élément porteur TAN et à un isolant trop mince ;
- actions concomitantes (ou alternées) des vents de sable produisant des incrustations des grains dans le revêtement d'étanchéité ramolli par les fortes températures d'insolation, et du sel marin déposé par les vents de mer proches.

En toute vraisemblance, les matériaux utilisés pour la réalisation de cette toiture n'étaient pas adaptés aux conditions climatiques particulièrement sévères, surtout pour un revêtement de type autoprotégé par granulés minéraux (origine inconnue).

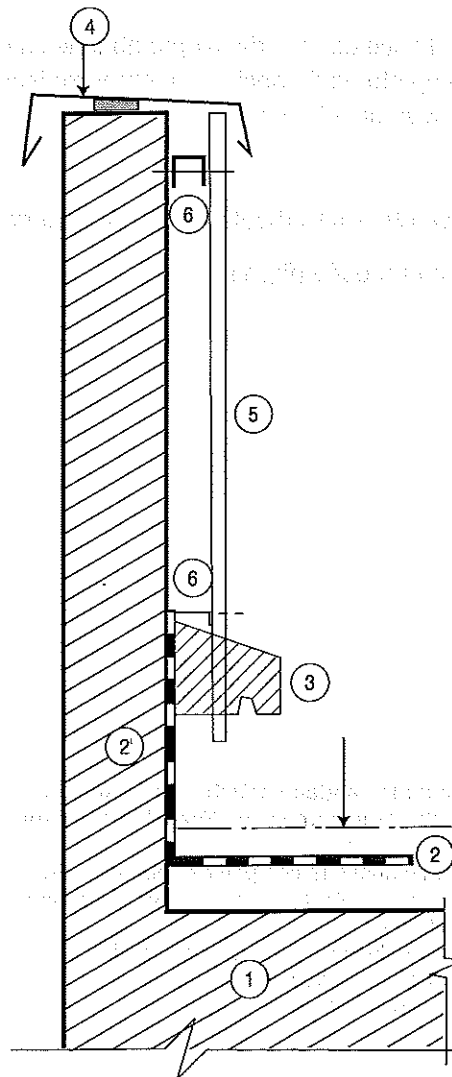
Fig. 2 : Solution bardage.

- démonter le bandeau préfabriqué existant ③ ;
- reconstituer le complexe d'étanchéité à partir de l'élément porteur ① ;
- relever l'étanchéité des parties courantes ② sur une hauteur limitée ②' ;
- mettre en place sur 2 lisses (discontinues du fait des joints de fractionnement) horizontales fixées mécaniquement ⑥ un bardage simple assurant la protection du relevé en partie basse ⑥ ;
- protéger le dessus de l'acrotère par une couvertine ④.

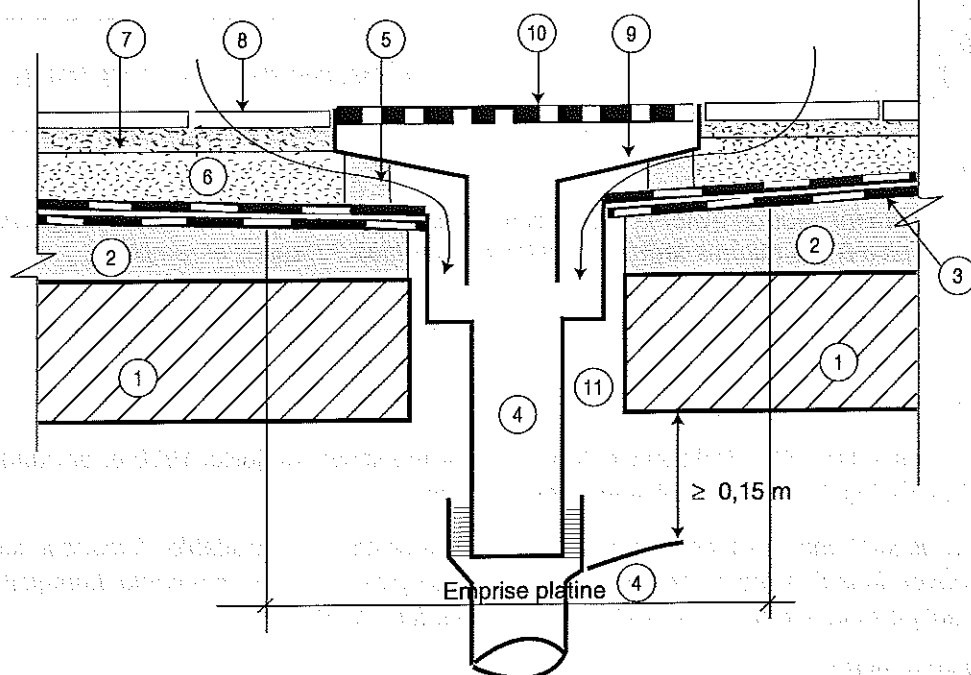
Dans le cas cité et illustré par la figure 1, la corrosion s'est effectuée par l'intérieur du dispositif dans la partie évasée de l'avaloir, sous l'effet de la chaux provenant du mortier de pose par les eaux de pluies dont l'agressivité résulte de la pollution atmosphérique ($\text{CO}_2 - \text{SO}_2$). Le maintien de cette zone à l'humidité par les eaux infiltrées à travers le revêtement de protection et la couche de sable et mortier de pose ont facilité le phénomène.

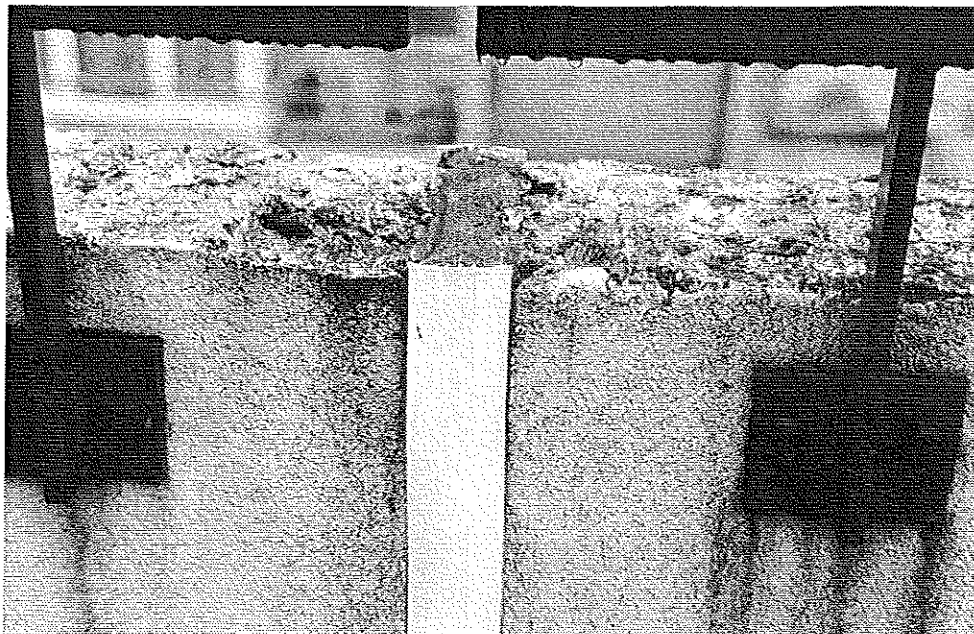
- arase irrégulière (disparition d'un enduit de ragréage éclaté par effet de gel) ;
- armatures apparentes ;
- porosité, développement de mousses ;
- absence de protection contre les pénétrations d'eau.

Photo 1 : Dessus de l'acrotère haut. © J. Putatti

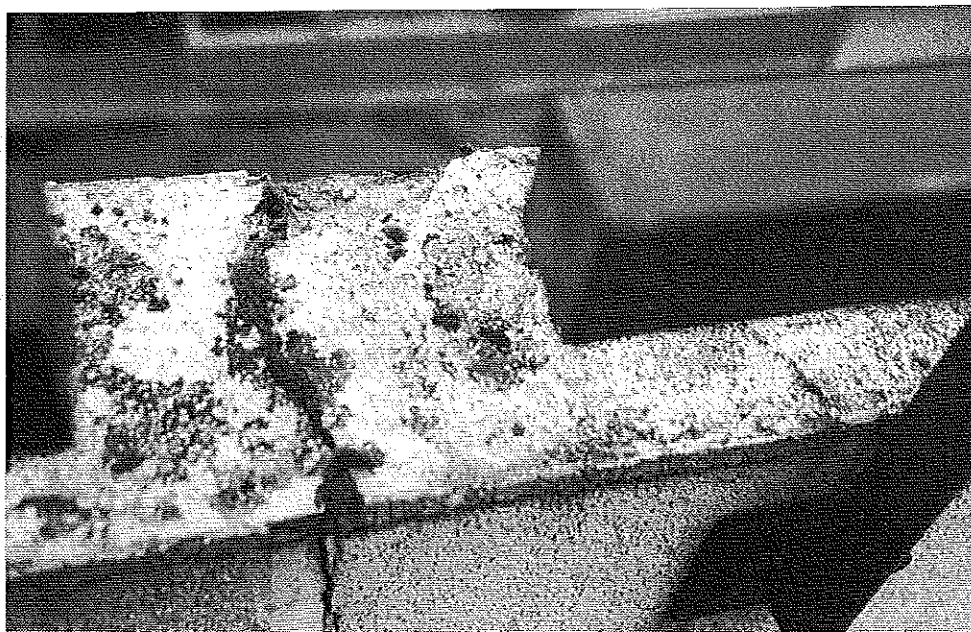
Photo 2 : Fissuration de l'enduit et désagrégation par infiltration et effet de gel (couronnement d'acrotère). © J. Putatti

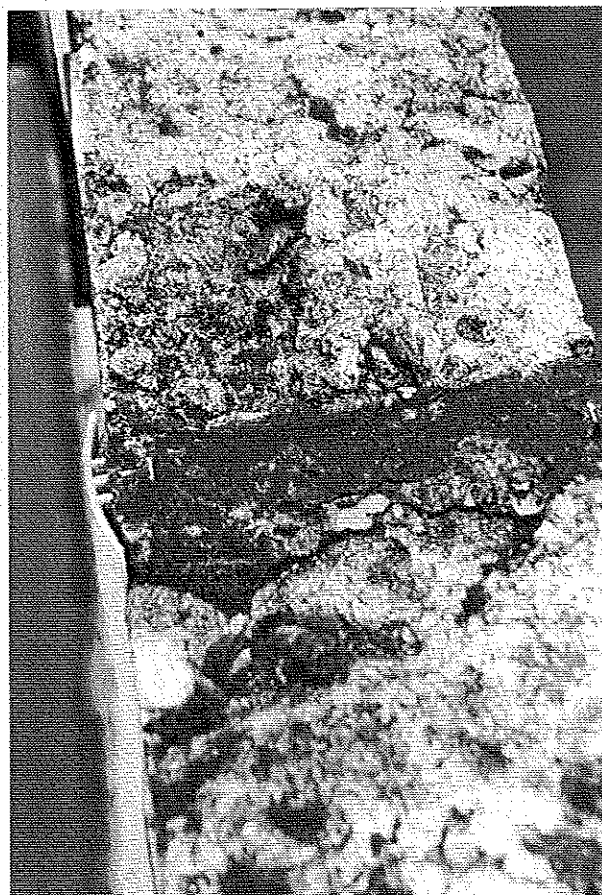
Photo 3 : Détail dessus d'acrotère ; enduit de couronnement décollé, armatures acrotère apparentes. © J. Putatti

Il est probable que les aciers apparents (voir photo 3) correspondent à des aciers de suspension pour le levage et la manutention des acrotères préfabriqués, coupés ensuite après pose pour être recouverts par l'enduit de couronnement.

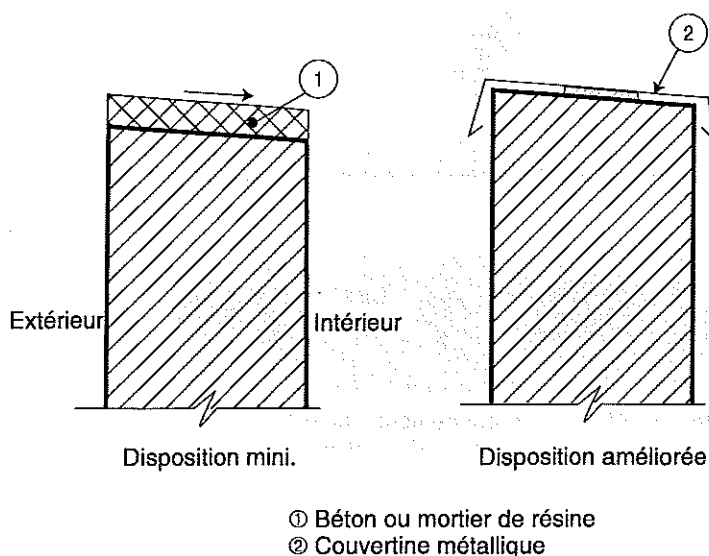
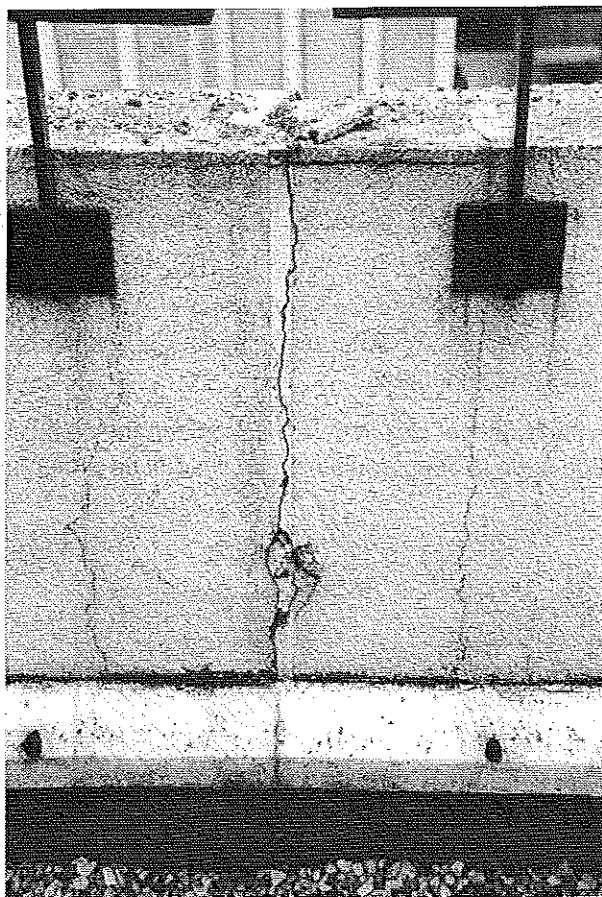
L'insuffisance de couverture de cet enduit et le défaut d'adhérence sur le béton préfabriqué sont à l'origine de la fissuration et de la désorganisation de l'enduit de protection (voir figures et photo 4).

Photo 4 : Défaut de couronnement d'acrotère ; fissuration et décollement de l'enduit. © J. Putatti

Les acrotères préfabriqués présentant deux faces lisses devaient prévoir un couronnement en arase pentée ramenant les eaux vers l'intérieur, ou à défaut un couronnement métallique rapporté (couvertine).

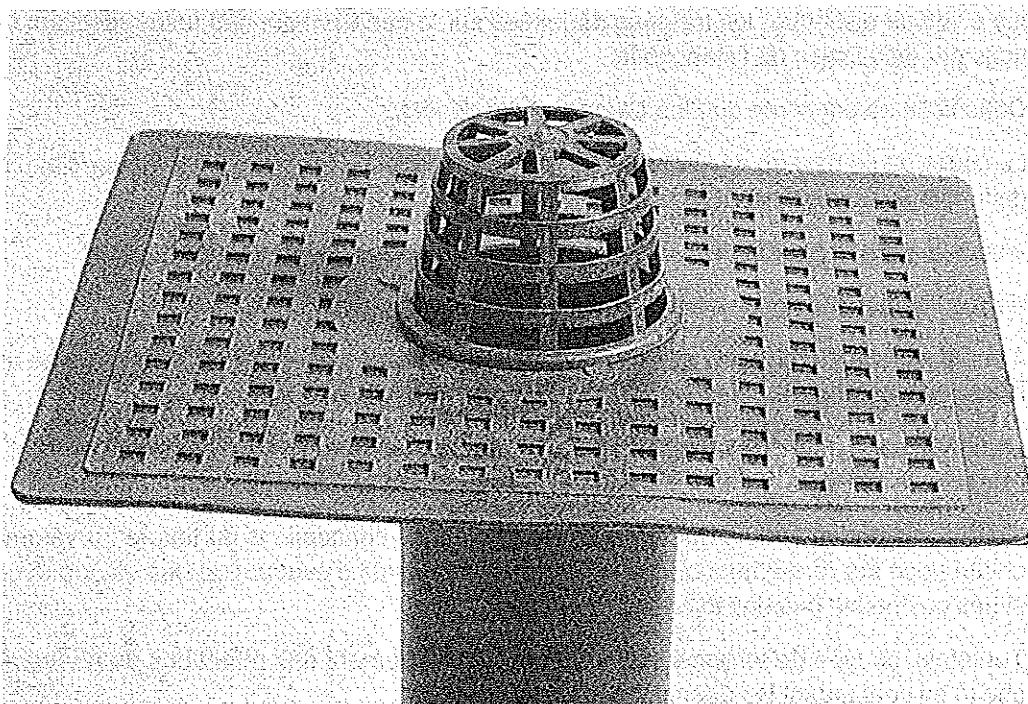
Photo 1 : Platine EP en élastomère (d'après doc. Klaus Esser).

La solution peu utilisée en France, mais pratiquée en Allemagne et en Suisse par l'utilisation d'entrées d'eaux isolées, consiste à utiliser ces dispositifs qui permettent d'éviter les condensations au niveau de la traversée de plancher. Une solution intermédiaire qui permet de limiter les condensations consiste à utiliser des platines en élastomère plus isolant que le plomb (cf. photo 1).

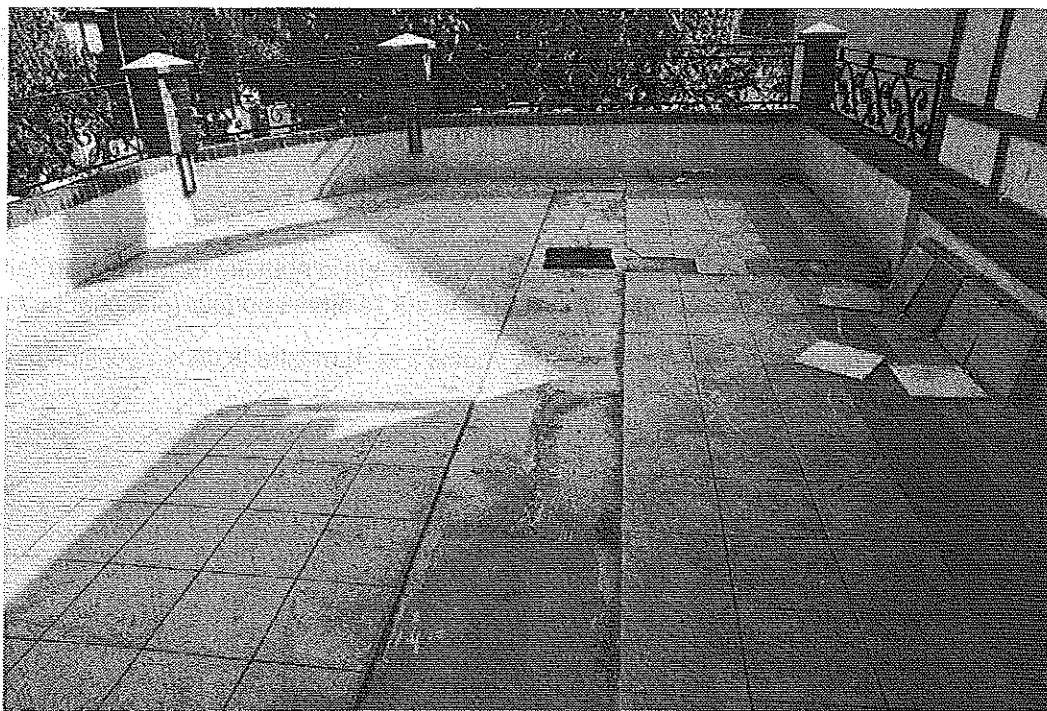
- décollement après « soufflage » des carreaux 30 × 30 constituant la protection et le revêtement de circulation sur l'étanchéité (cf. photo 1) ;
- pénétrations d'eau à l'intérieur au droit d'une poutre habillée par un caisson.

Photo 1 : Vue d'ensemble de la terrasse privative. Zone découverte du carrelage. Sondage pratiqué. © J. Putatti

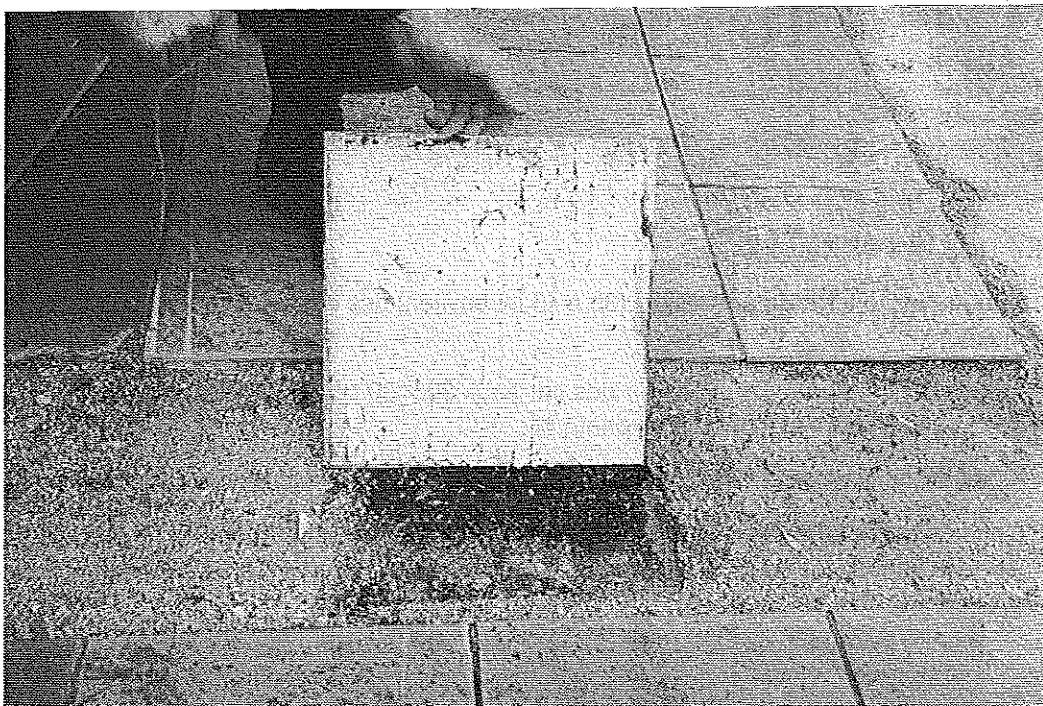
1/ Décollement des carreaux : l'examen de la sous-face d'un carreau (cf. photo 2) montre que la colle est restée adhérente au carreau. Il y a donc eu rupture au niveau du plan de collage avec le support revêtu par un revêtement réputé étanche.

Photo 2 : Carreau décollé. Sous-face enduite de colle. Défaut d'adhérence avec le support.
© J. Putatti

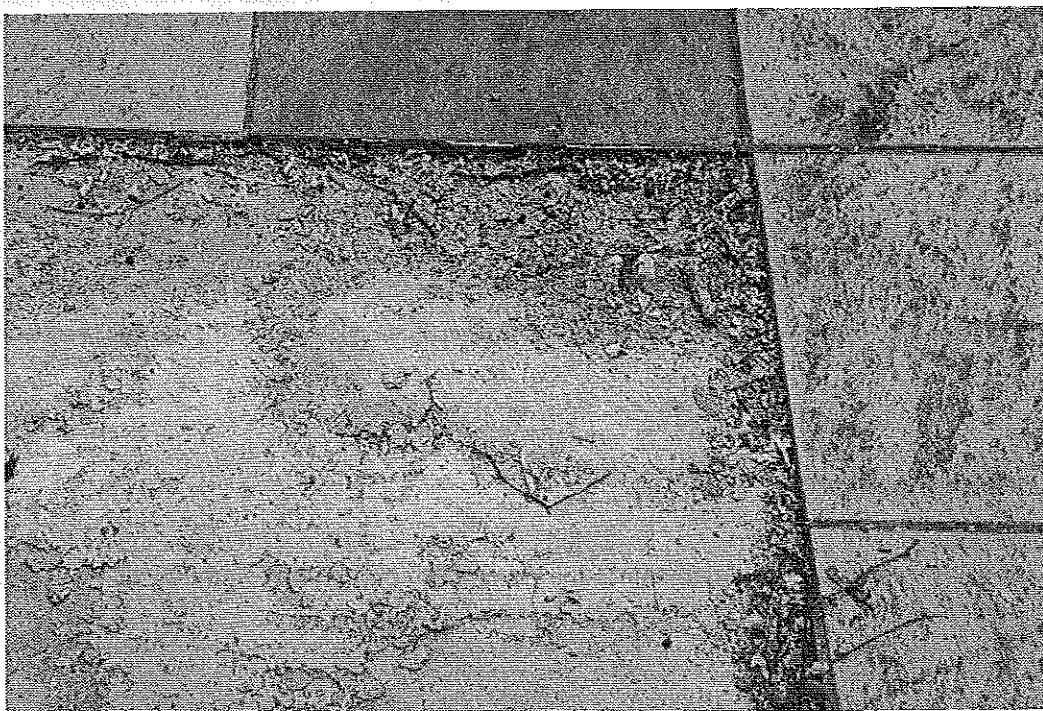
L'aspect de ce revêtement par film mince (cf. photos 3 et 4) montre la décomposition complète du film réputé étanche.

Photo 3 : Aspect du plan de collage. Aucune trace de colle. Débris du film résine réputé étanche (Système d'étanchéité liquide). © J. Putatti

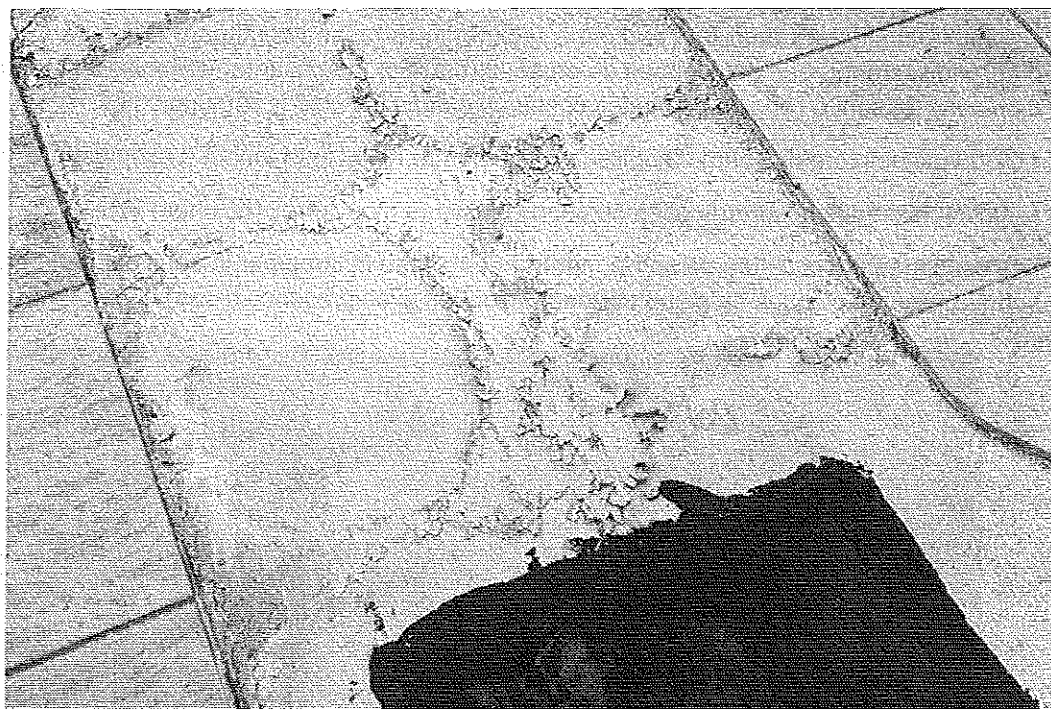
Photo 4 : Aspect du plan de collage en bordure : désagrégation complète du SEL. Sondage rebouché avec feuille bitume. © J. Putatti

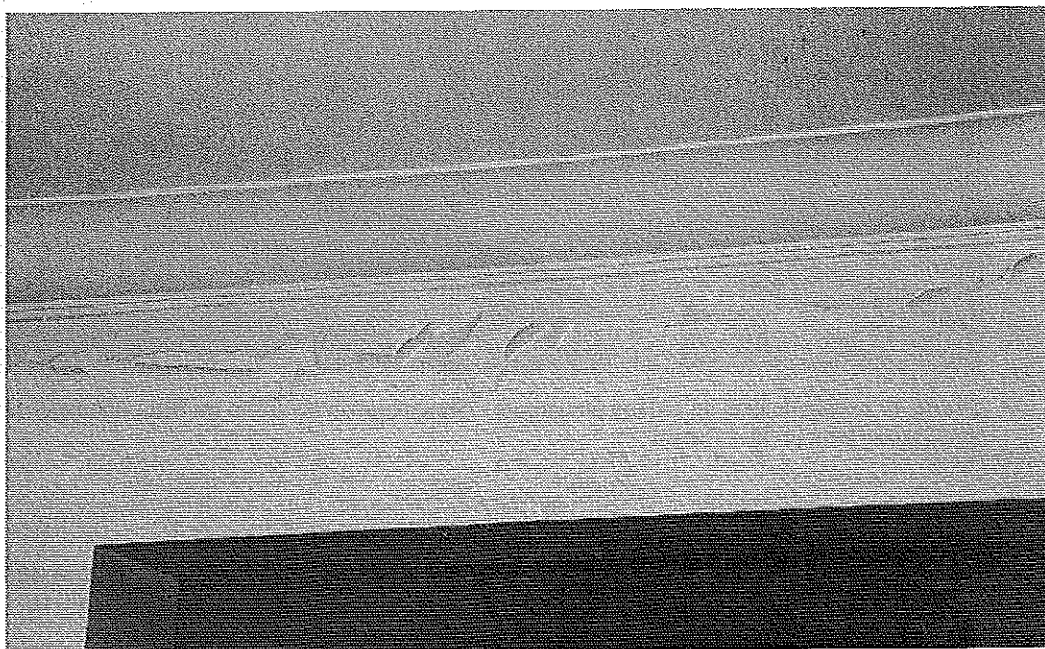
- Cloquage peinture du coffre d'habillage d'une poutre métallique (début d'expertise) (cf. photo 6).
- Accentuation des désordres par infiltrations plusieurs mois après (cf. photo 7).

Les sondages effectués sur le coffre montrent que l'eau infiltrée par le seuil est présente dans le coffre réalisé en plaques de plâtre cartoné (cloques avec présence d'eau).

Photo 6 : Cloquage peinture sur coffre d'habillage du soffite (poutre métallique de reprise des maçonneries d'étage par création de la baie au rez-de-chaussée). © J. Putatti

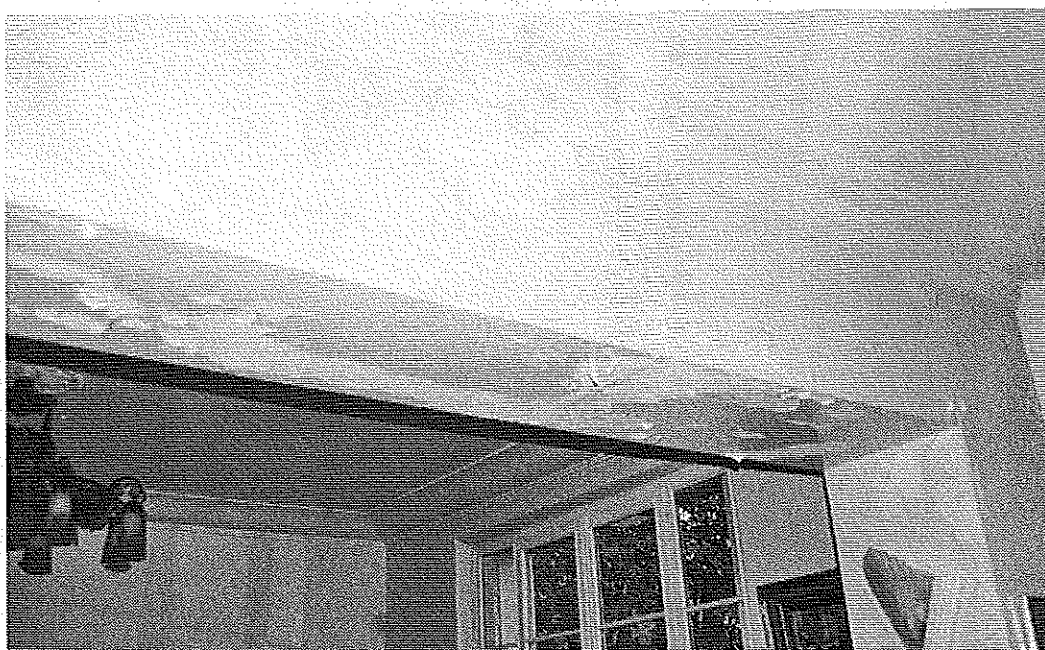
Ce seuil est situé au droit de l'ancienne façade, la terrasse constituant la couverture de l'aile d'agrandissement. Les déficiences de ce seuil (hauteur insuffisante, absence de raccordement d'étanchéité) sont à l'origine des fuites constatées dans les pièces sous-jacentes.

Photo 7 : Aspect de la poutre de reprise des maçonneries de l'étage, après infiltrations sur plusieurs mois (seuil photo 5 situé au-dessus). © J. Putatti

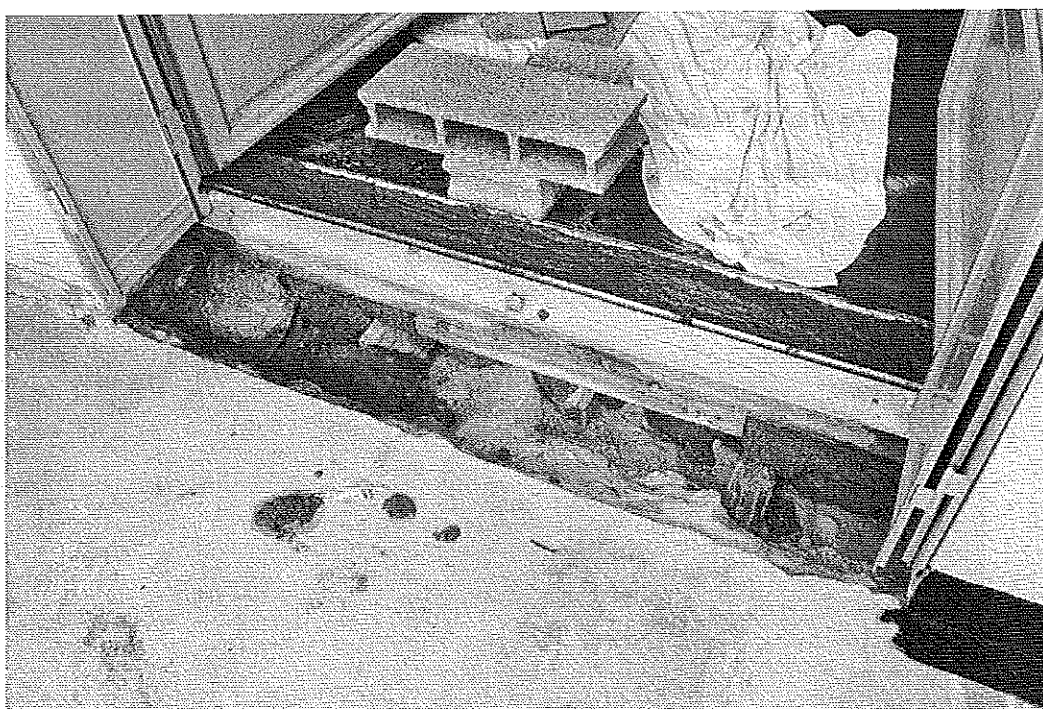
La création du seuil a nécessité la démolition d'une partie des maçonneries anciennes (cf. photos 2 et 3). Celles-ci, constituées de moellons, ont permis de découvrir les abouts de poutres (solives) porteuses de l'ancien plancher. L'agrandissement réalisé avec création de la terrasse a été effectué *sans liaison* avec la partie ancienne, ce qui a favorisé les pénétrations d'eau sur le pignon côté terrasse. Par ailleurs, la maçonnerie de l'étage qui, avant l'agrandissement, ne comportait qu'une fenêtre sur allège, transformée par la suite en porte-fenêtre, a dû être reprise au niveau du plancher par une poutre métallique constituée de plusieurs éléments, ne comportant pas de chaînage, les ouvrages étant de natures non compatibles (maçonnerie d'une part, éléments métalliques d'autre part, plancher ancien en bois).

Photo 2 : Reprise du seuil de la porte-fenêtre donnant accès à la terrasse. Création d'un seuil en saillie côté local. © J. Putatti
