Fiches Pathologie

Danièle Dirol - Jacques Holveck - Jacques Putatti

Mars 2004

ÉDITIONS WEKA

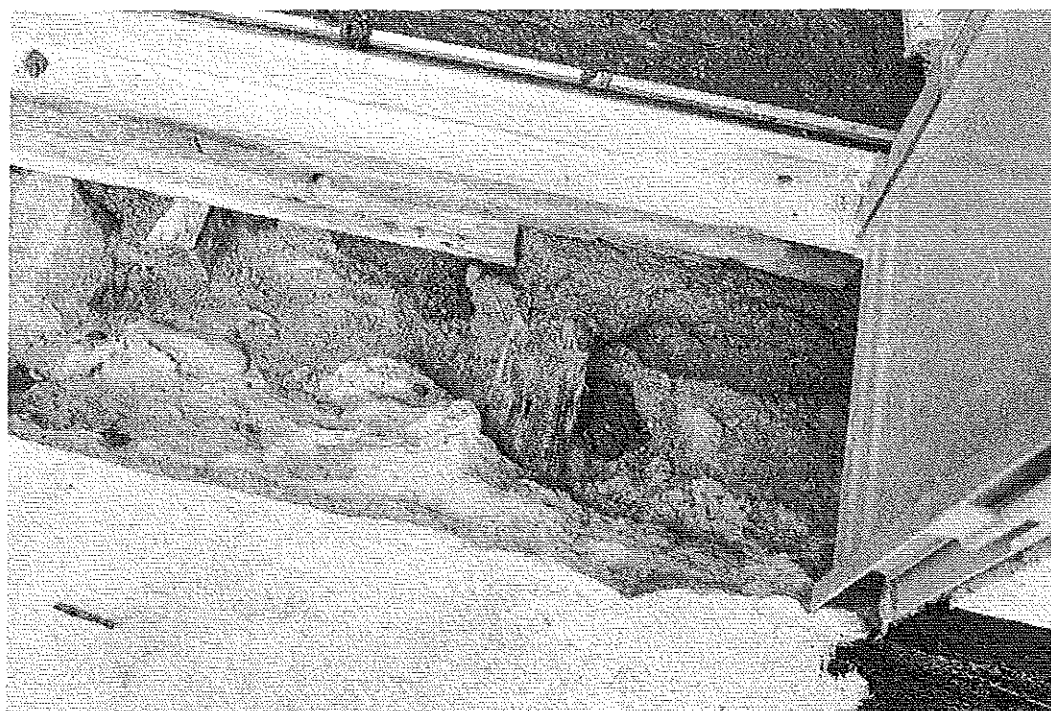
La création du seuil a nécessité la démolition d'une partie des maçonneries anciennes (cf. photos 2 et 3). Celles-ci, constituées de moellons, ont permis de découvrir les abouts de poutres (solives) porteuses de l'ancien plancher. L'agrandissement réalisé avec création de la terrasse a été effectué *sans liaison* avec la partie ancienne, ce qui a favorisé les pénétrations d'eau sur le pignon côté terrasse. Par ailleurs, la maçonnerie de l'étage qui, avant l'agrandissement, ne comportait qu'une fenêtre sur allège, transformée par la suite en porte-fenêtre, a dû être reprise au niveau du plancher par une poutre métallique constituée de plusieurs éléments, ne comportant pas de chaînage, les ouvrages étant de natures non compatibles (maçonnerie d'une part, éléments métalliques d'autre part, plancher ancien en bois).

Photo 3 : Détail de la reprise du seuil. Découverte de l'ancienne maçonnerie. Présence de poutre bois de l'ancien plancher. © J. Putatti

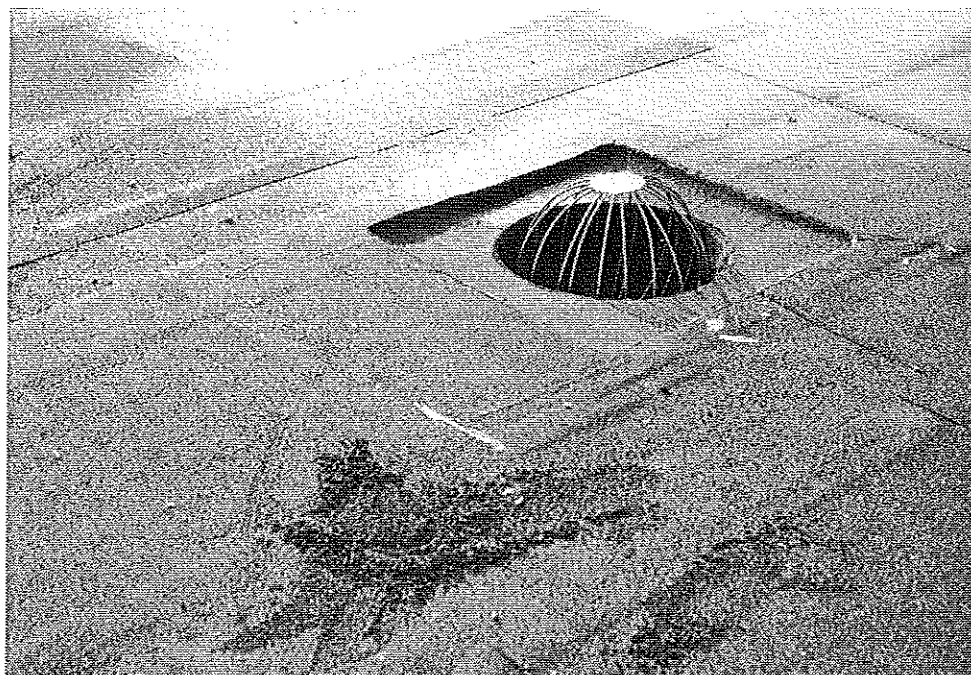
Sur une toiture plate industrielle de grande surface, le revêtement d'étanchéité est un bitume élastomère bicouche avec autoprotection par granulés minéraux colorés. Après pose, on observe près des entrées d'eau largement dimensionnées (photo 1) des dépôts de granulés minéraux provenant sans aucun doute de l'autoprotection mise en place lors de la fabrication de la feuille d'étanchéité en usine.

Photo 1 : Revêtement d'étanchéité autoprotégé par granulés minéraux. © J. Putatti

Ce phénomène généralement limité, les matériaux de protection étant mis « à refus » à la fabrication, présente dans certains cas une importance non négligeable.

Les solutions de reprise dépendent de l'importance (quantité manquante /m²) et de la surface affectée par ce type d'insuffisance. Si les zones sont bien délimitées (cas d'un défaut de fabrication), la solution consiste à mettre en place une couche supplémentaire soudée, après préparation, à la couche existante.

Si le désordre se produit pendant la période décennale, la perte même partielle de l'autoprotection va compromettre la durabilité du revêtement. Dans ce cas, il existe des procédés de remise en état par mise en œuvre d'un revêtement de protection adapté (revêtement acrylique par exemple).

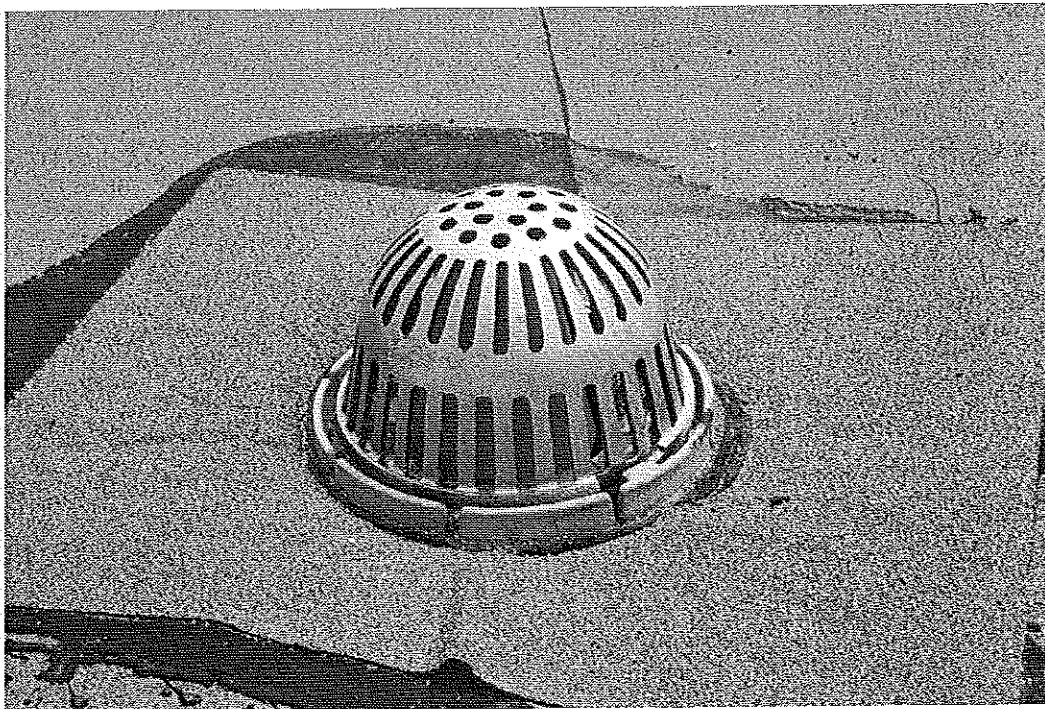
Le problème de l'utilisation de ces dispositifs est lié aux techniques d'étanchéité correspondantes et en particulier au raccordement des feuilles d'étanchéité (cf. photos 3 et 4). Certains dispositifs présentent en effet des raccordements peu compatibles avec les feuilles d'étanchéité.

Photo 3 : Entrée d'eaux pluviales en fonte d'aluminium à débit contrôlé (Canada). Raccordement difficile et mal exécuté avec un revêtement d'étanchéité. © J. Putatti

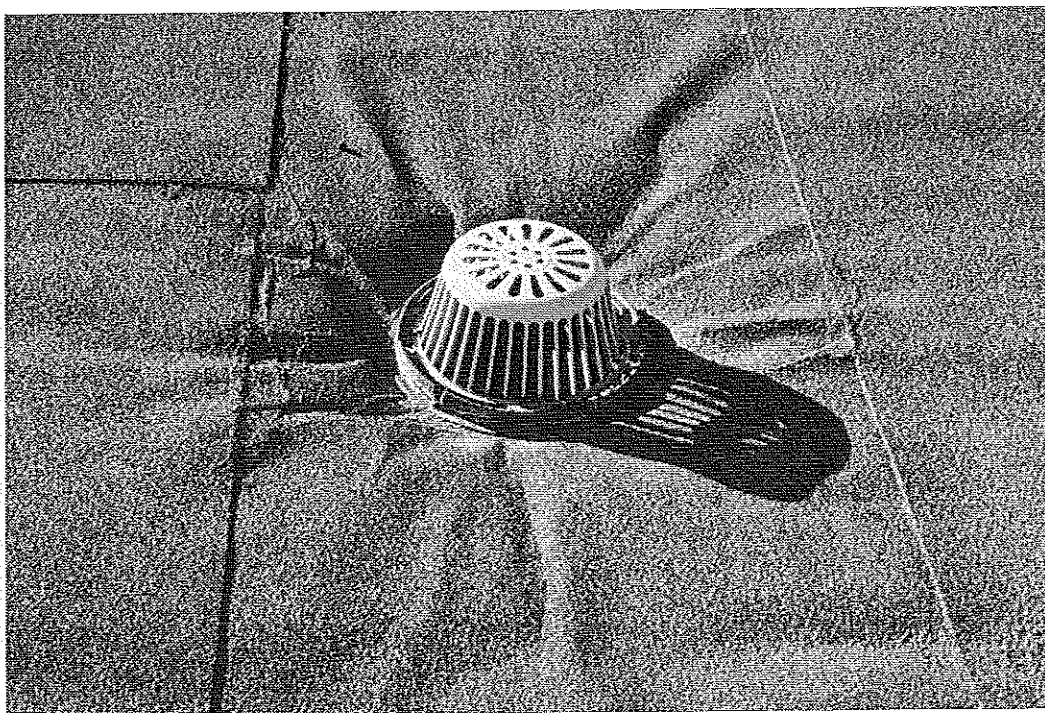
Photo 4 : Entrées d'eaux pluviales en fonte d'aluminium (toiture au Québec). Difficultés de raccordement avec revêtement d'étanchéité. © J. Putatti

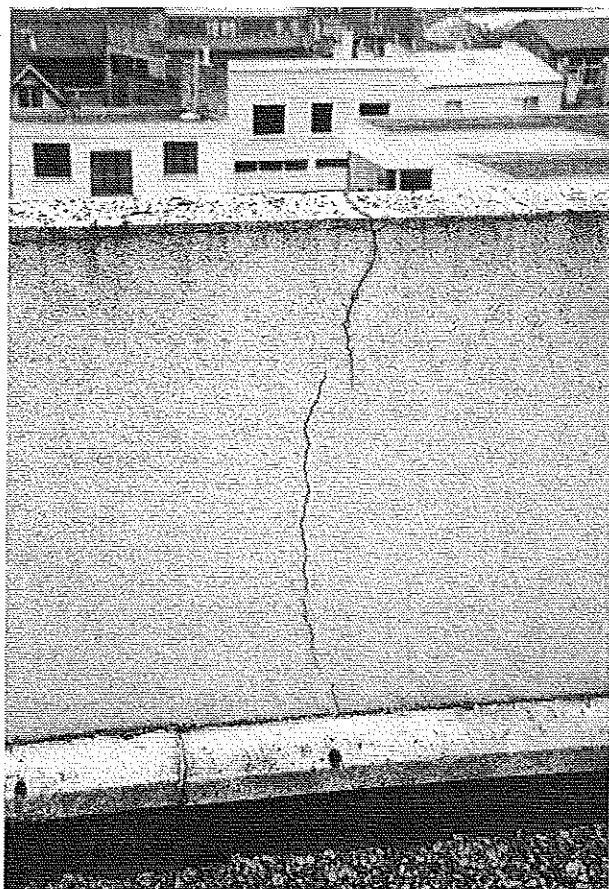
- fissurations verticales (cf. photo 1) entre joints de fractionnement ;
- fissurations verticales près ou au droit des joints de fractionnement (cf. photo 2) ;
- fissurations horizontales de décollement de l'enduit placé sur le dessus d'acrotère (cf. photo 3), chutes d'éléments (façade sur rue) ; découverte d'aciers corrodés ;
- fissurations verticales au droit des fixations de platines de main courante métallique (cf. photo 2) ;
- fissurations verticales de part et d'autre d'un joint de fractionnement (cf. photo 4) désorganisation complète du joint, et pénétrations d'eau dans le mur derrière le revêtement d'étanchéité.

Photo 1 : Fissuration verticale de l'acrotère (zone en dehors des joints de fractionnement). Fissure de décollement de l'enduit de dessus d'acrotère. © J. Putatti

- réparation des fissures par les méthodes courantes ;
- mise en place d'un revêtement de façade à fonction étanchéité (enduit armé) ;
- reprise des joints de fractionnement.

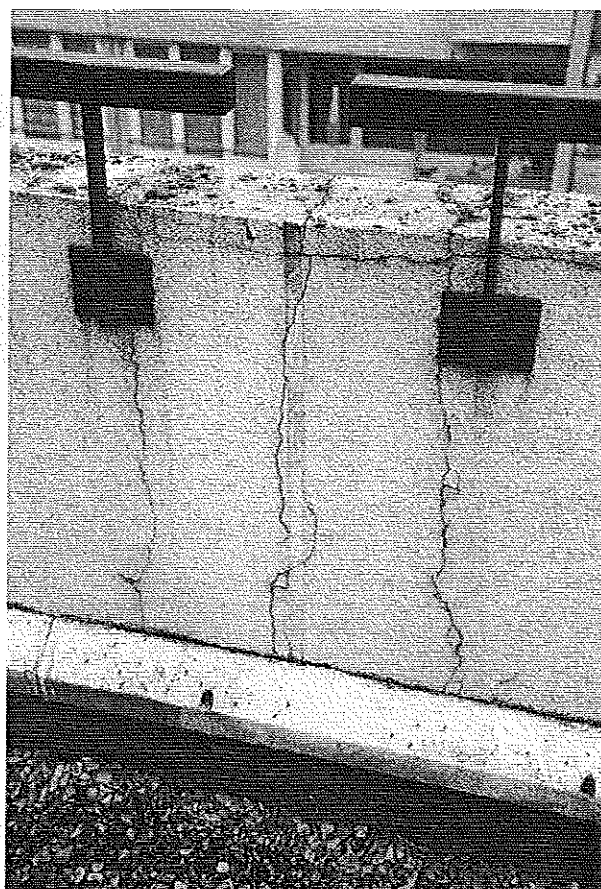
Photo 2 : Fissurations verticales de l'acrotère :
– au droit du joint de fractionnement ;
– au droit fixation platines de main courante. © J. Putatti

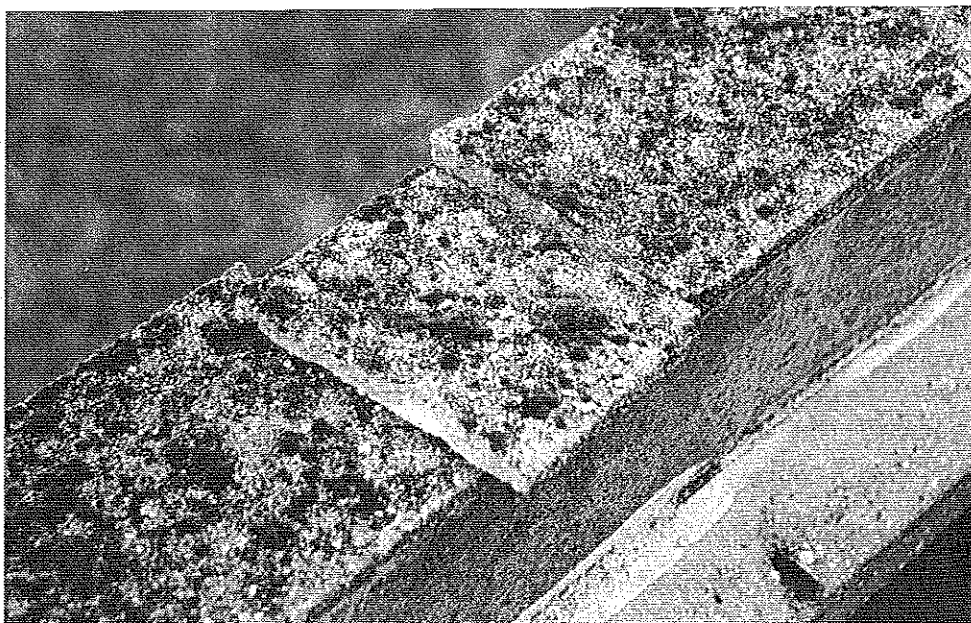
Photo 3 : Fissuration de l'enduit appliqué sur le dessus d'acrotère avec décollement et chute d'éléments. © J. Putatti

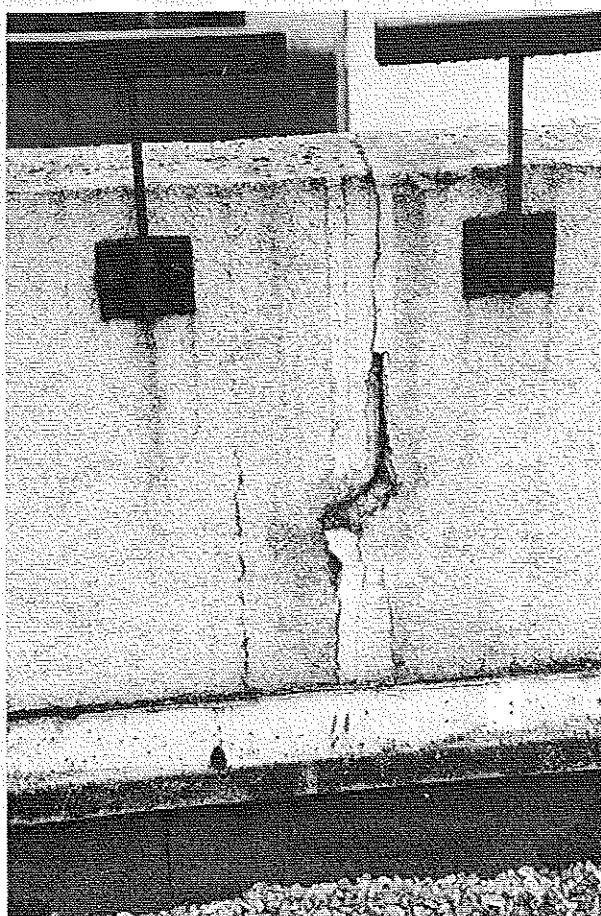
Photo 4 : Désordre au droit d'un joint d'acrotère haut. Désorganisation du joint de chaque côté. La fissure se prolonge jusqu'au niveau du couronnement. Elle traverse le joint et le mortier de garnissage a disparu (tracé en Z). Pénétrations d'eau dans le mur d'acrotère derrière le bandeau. © J. Putatti

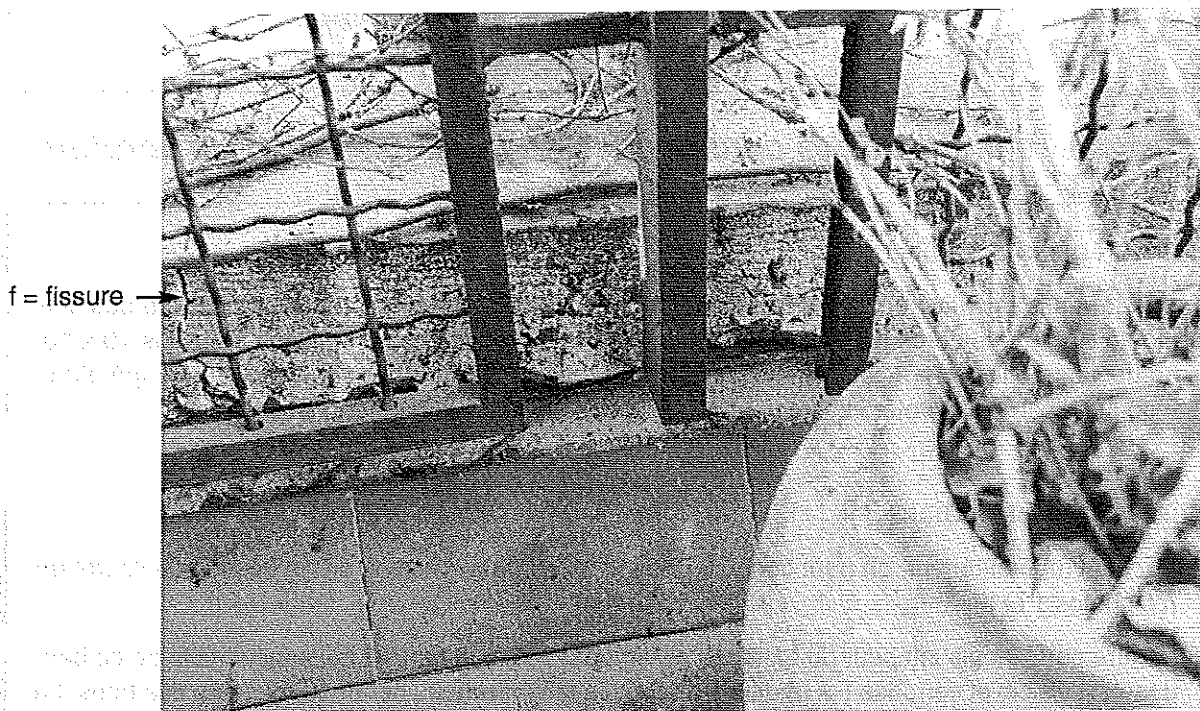
D'autre part, l'angle inférieur du bandeau saillant est éclaté et l'armature longitudinale de ce bandeau est visible et corrodée (cf. photos 1 à 3). La face verticale du bandeau présente des trous. Le garde-corps métallique est corrodé, surtout en partie basse au niveau du bandeau saillant.

Photo 2 : Détail bandeau saillant. Bordure inférieure éclatée. © J. Putatti

- au niveau de la fissuration par retrait de l'acrotère (bandeau et relevé) probablement par insuffisance d'armatures longitudinales ;
- au niveau de l'éclatement de l'angle inférieur, par un défaut d'enrobage de l'armature d'angle dont la corrosion a provoqué, par expansion de la rouille, l'éclatement du béton et la destruction de la goutte d'eau. Le cheminement de l'eau par effet de capillarité a pu contribuer à un effet de contournement de l'étanchéité du relevé.

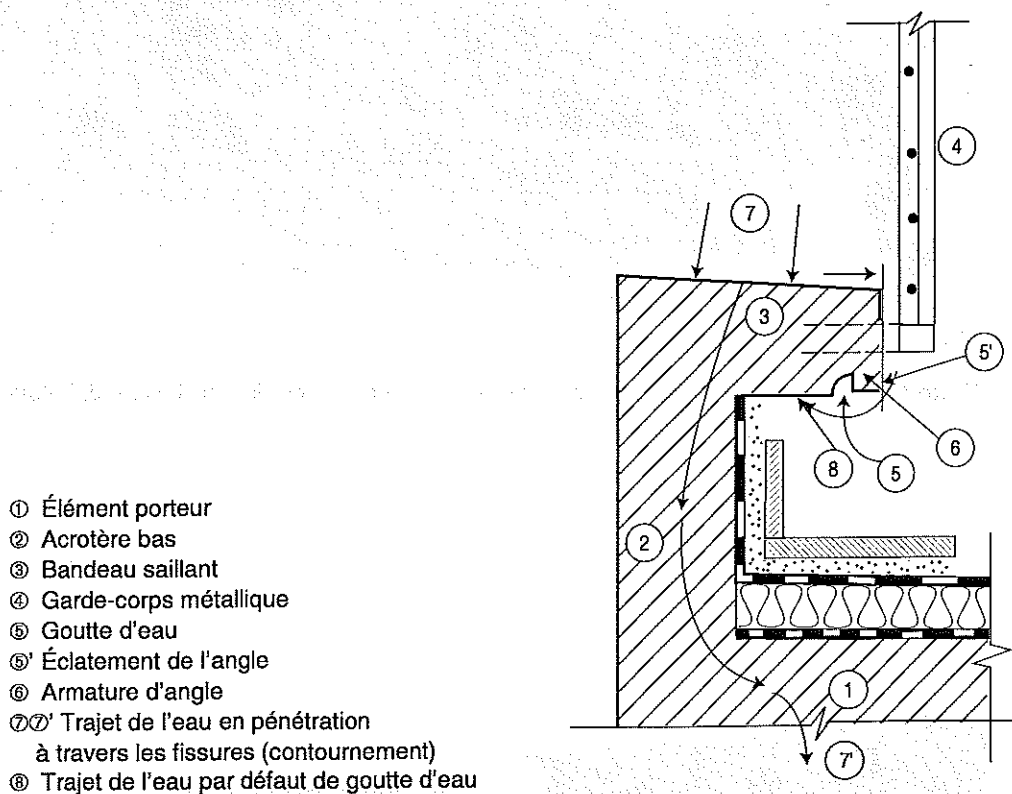
Fig. 1 : Coupe sur acrotère bas.

- des fissures d'acrotère par contournement de l'étanchéité du relevé ;
- d'effets capillaires par le dessous du bandeau par suite de l'inefficacité du dispositif « goutte d'eau » initialement prévu.

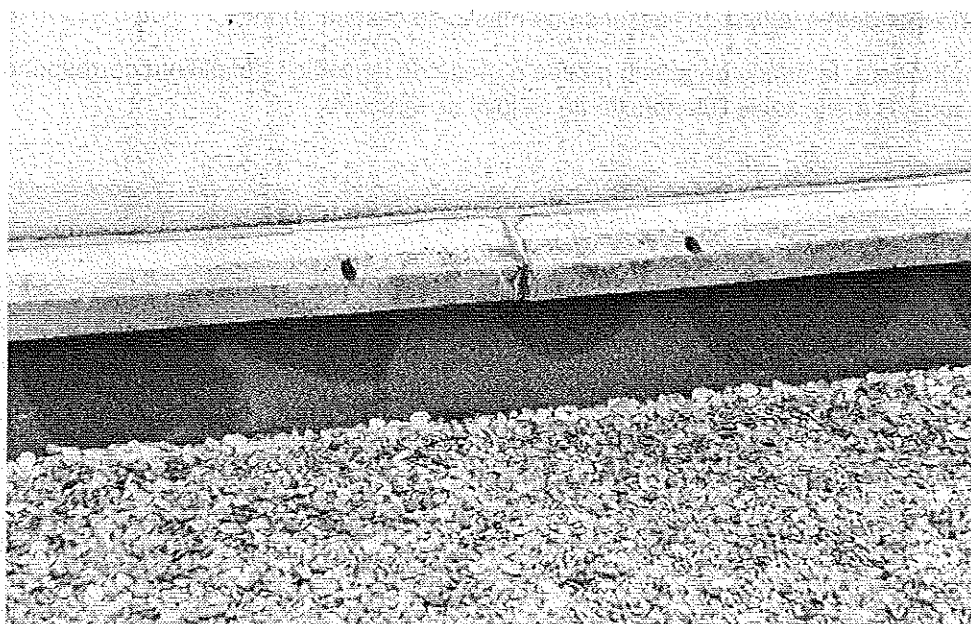
Le désordre correspond au contournement de l'étanchéité par l'arrière de celle-ci dans la zone de relevé. C'est le bandeau de protection qui est en cause. Celui-ci est constitué d'éléments préfabriqués en béton de 1,00 m de longueur, collés sur l'acrotère coulé en place et fixés mécaniquement par 2 chevilles à expansion. Le calfeutrement mastic est inefficace et l'ensemble est déficient.

Le moindre défaut de cette couche collée à l'élément porteur (fissure par exemple) entraîne des fuites graves dans les locaux sous-jacents (cf. photo suivante).

Pénétrations à l'arrière du relevé. Défaut d'étanchéité du bandeau . © J. Putatti

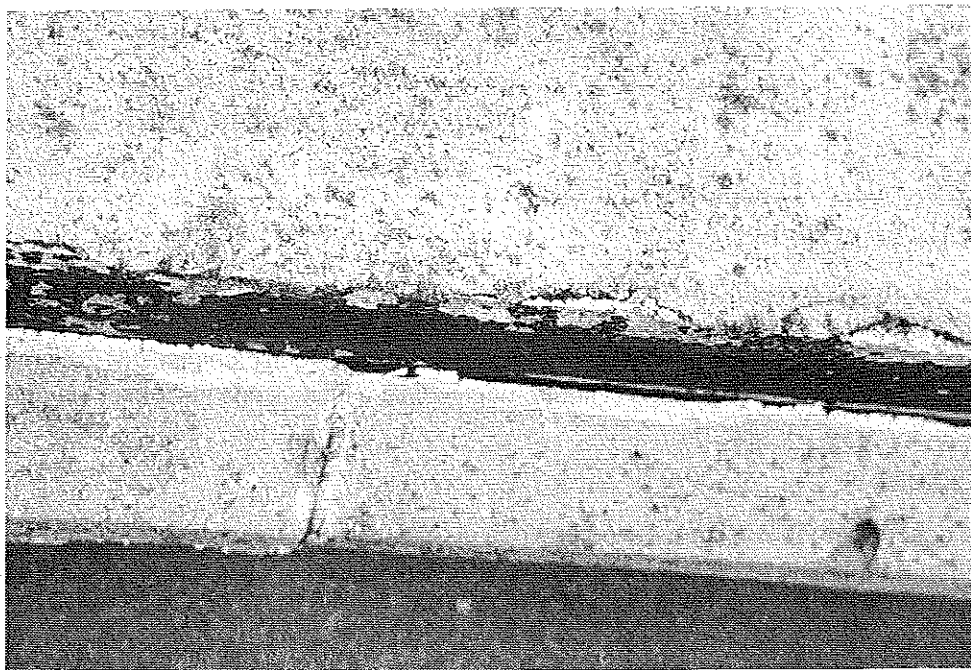
- 1/ Défaut de mastic de calfeutrement à la liaison bandeau-acrotère (cf. photo Glissement de l'ensemble colle + bandeau).

Glissement de l'ensemble colle + bandeau. © J. Putatti

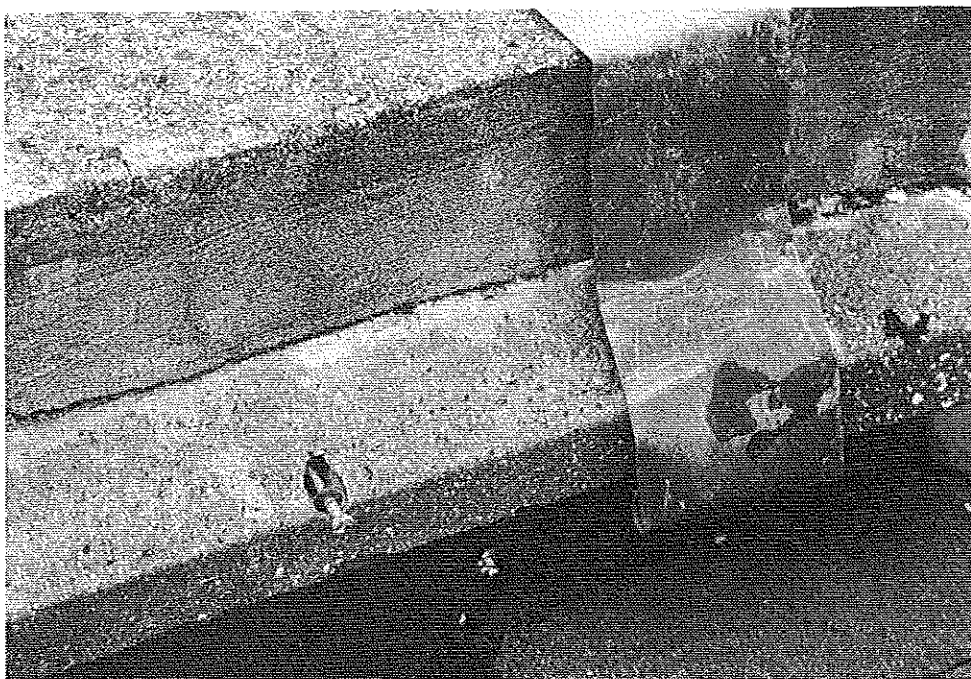
2/ Défaut de fixation mécanique (cf. photo suivante). Certaines vis sortent de leur trou de fixation. Seule la colle mise en œuvre lors de la pose du bandeau assure (?) la liaison. Noter dans la zone correspondant à la fixation l'absence de mastic de calfeutrement.

D'autre part, la bande de plomb placée à droite de la fixation défailante correspond à un joint et assure (?) à elle seule l'étanchéité de ce joint de structure.

Défaut de fixation mécanique. Absence de calfeutrement mastic. Joints de dilatation : étanchéité improvisée. © J. Putatti

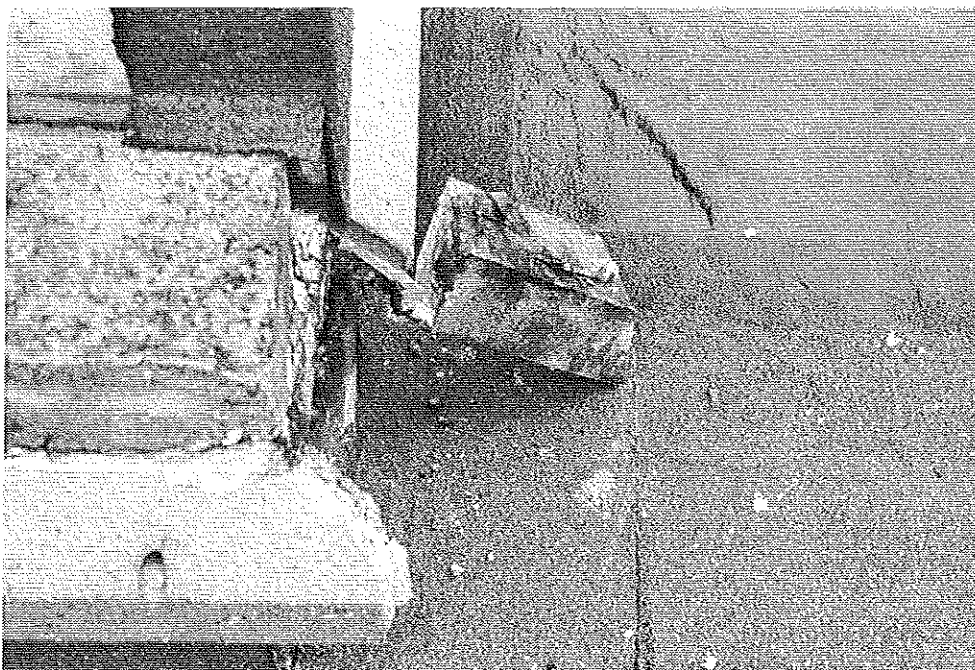
4/ Rupture d'un élément d'angle (cf. photo suivante).

Ce petit élément placé près d'un angle et d'un joint de dilatation n'était fixé que par la colle...

Rupture d'un élément de bandeau près d'un angle (une seule fixation mécanique). © J. Putatti

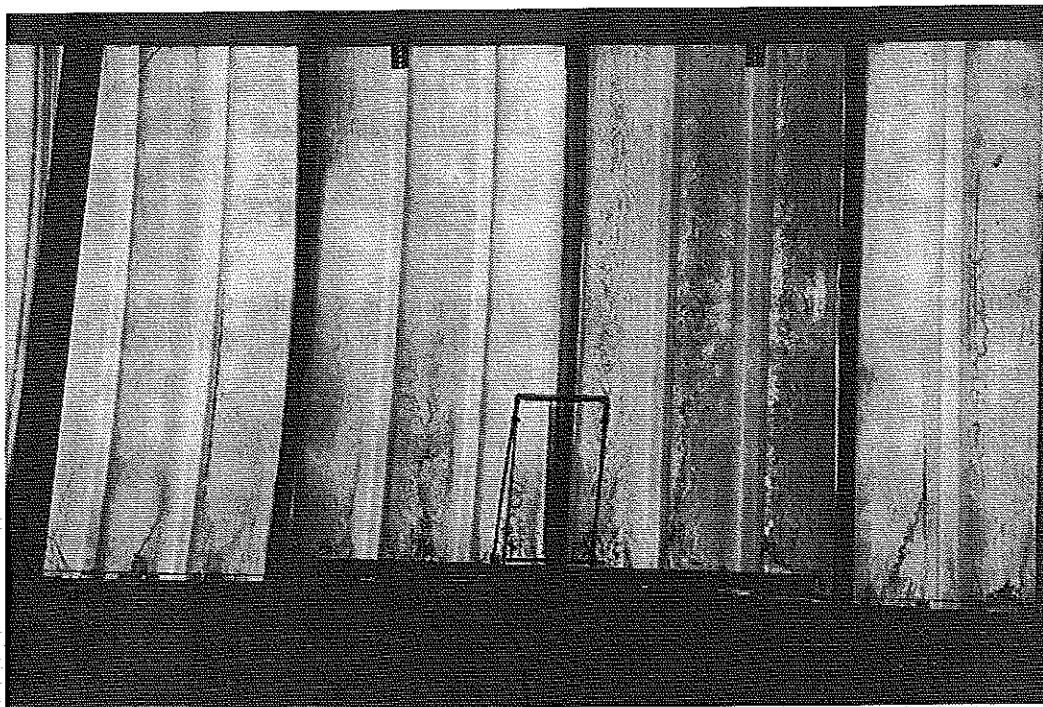
Photo 2 : Dépôts de poussières sur les plaques inférieures (vue par-dessous). © J. Putatti

Les dépôts de poussières sont variables selon les ondes des plaques, tant dans les zones avec parties ouvrantes que dans les zones courantes.

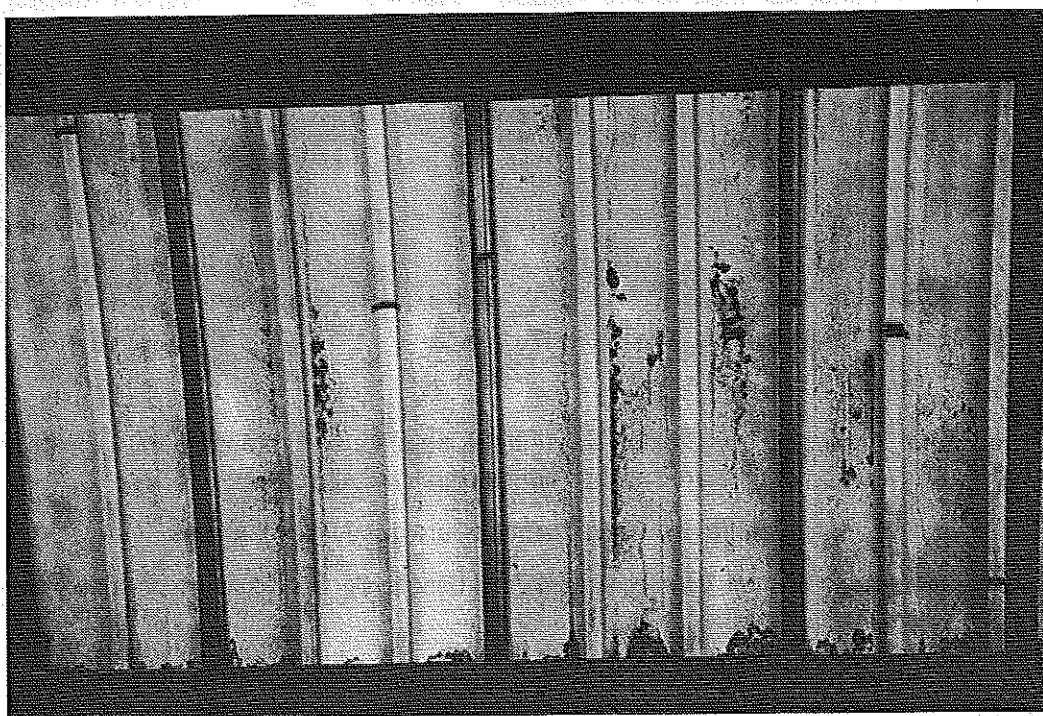
Photo 3 : Dépôts de poussières sur les plaques inférieures (vue par-dessous). © J. Putatti

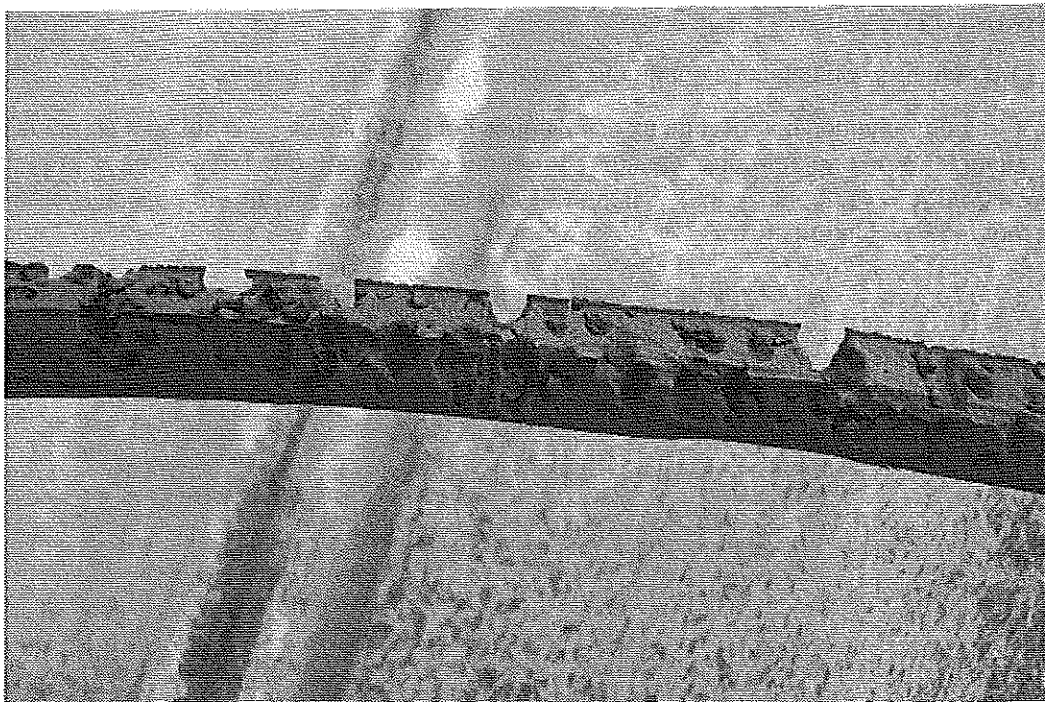
- Les emboîtements transversaux des plaques comportent des joints souples en mousse plastique alvéolaire de couleur noire. Ces garnitures ont subi les attaques des oiseaux et sont fortement dégradées (cf. photos 4 et 5). À noter que ces garnitures n'ont pas été posées systématiquement sur tous les lanterneaux.

Photo 5 : Détail d'une garniture de joint attaquée par les oiseaux. © J. Putatti

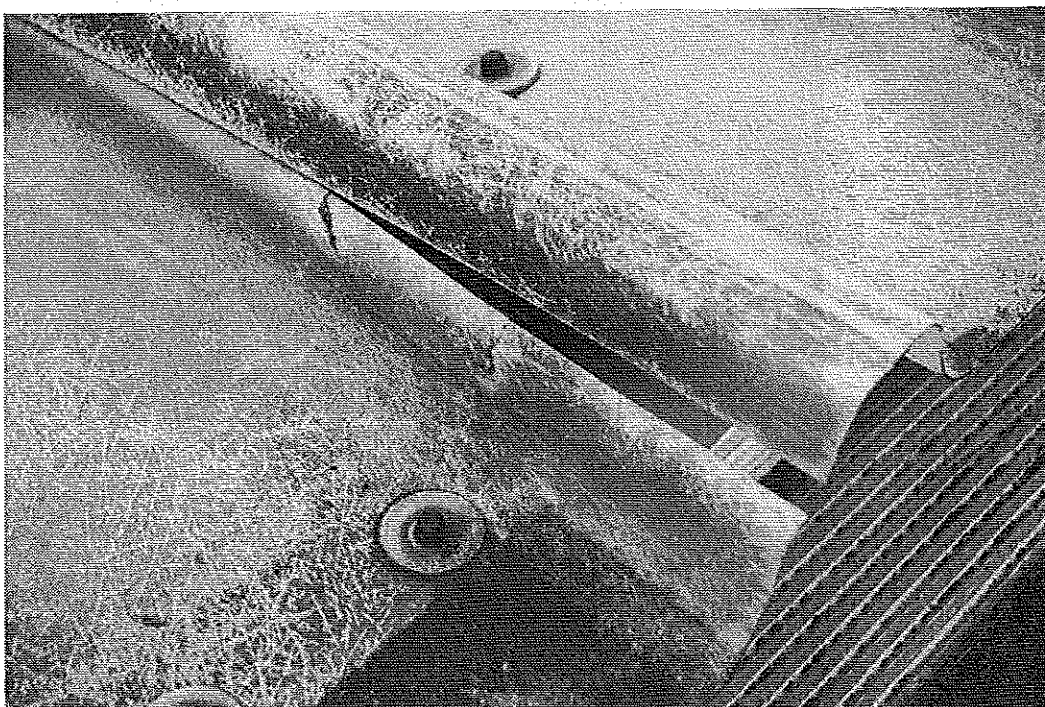
- Les plaques nervurées sont posées dans le *sens contraire* des règles de pose par rapport aux vents dominants (vent d'ouest - sud/ouest). Certaines plaques sont déboîtées (cf. photo 6).

Photo 6 : Plaque déboîtée. Remarquer l'emplacement des fixations. © J. Putatti

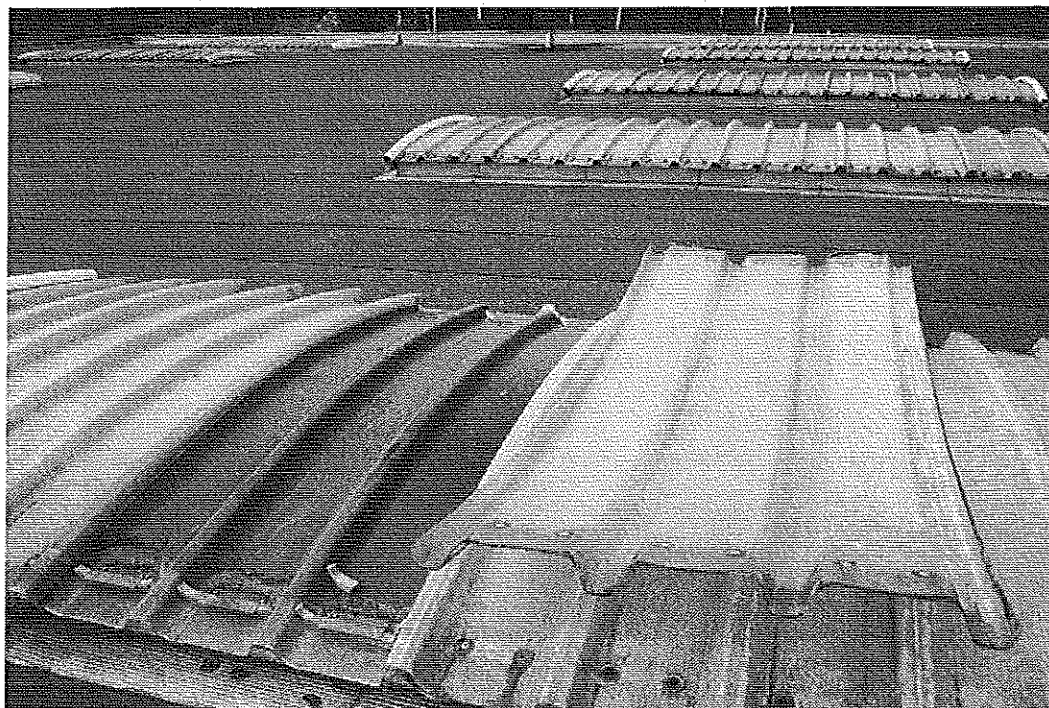
- La face inférieure (sous-face) de la plaque montre un aspect correct (*cf.* photo 7) de couleur jaune pâle d'origine.

Photo 7 : Démontage d'une plaque supérieure. Aspect pratiquement intact de la sous-face.
© J. Putatti

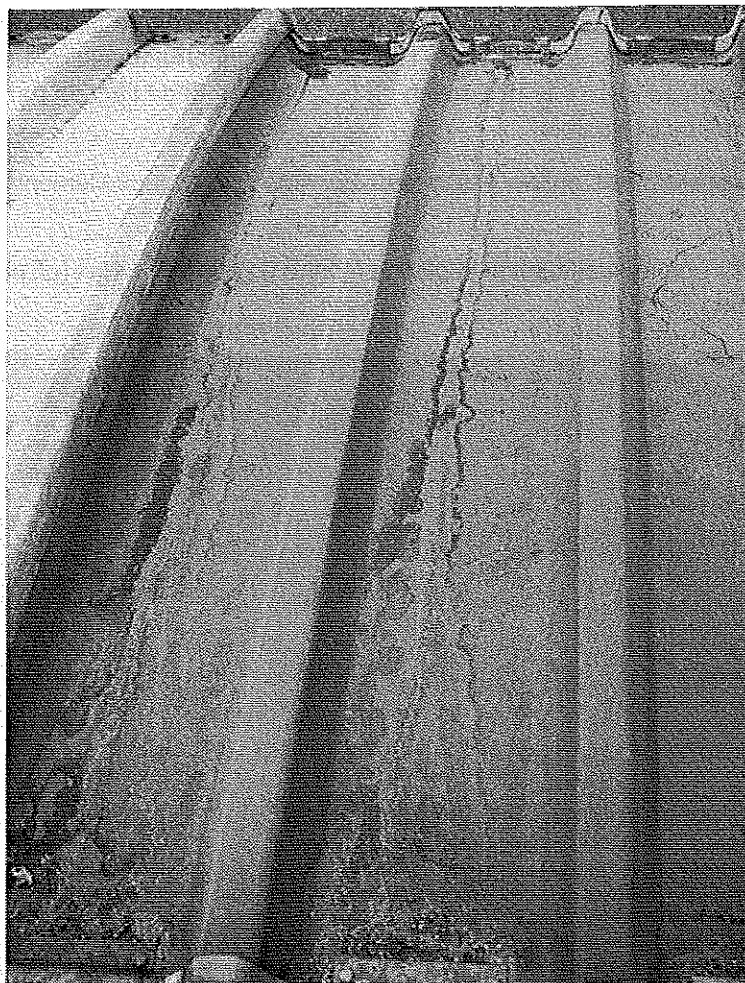
- La face supérieure du panneau inférieur est de couleur grise non uniforme (*cf.* photos 8 et 9).
- Des traînées résultant des condensations internes dans la double paroi sont relevées avec une largeur croissante vers les zones d'appui (*cf.* photo 8).
- Le dépôt de poussières constaté sur certaines plages (*cf.* photo 9) présente une épaisseur non négligeable.
- Des dépôts de poussières et de sable fin sont accumulés dans les zones de fixation (*cf.* photo 10) notamment contre les pattes en forme de L en acier galvanisé. Certaines pattes sont corrodées côté intérieur du fait de l'accumulation des eaux de condensation.

Photo 8 : Traînées de condensation à largeur variable (plaque inférieure). © J. Putatti

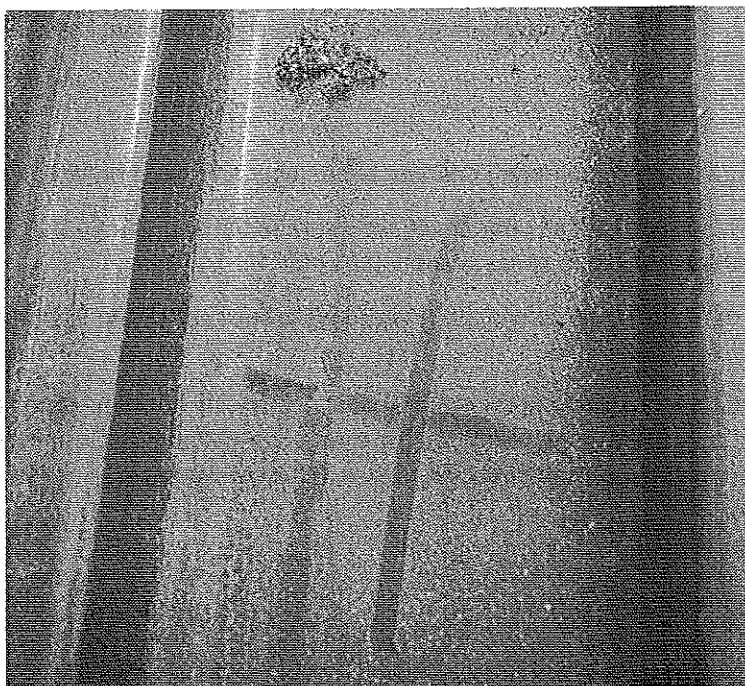
Photo 9 : Trace de doigt montrant l'épaisseur de la poussière déposée. © J. Putatti

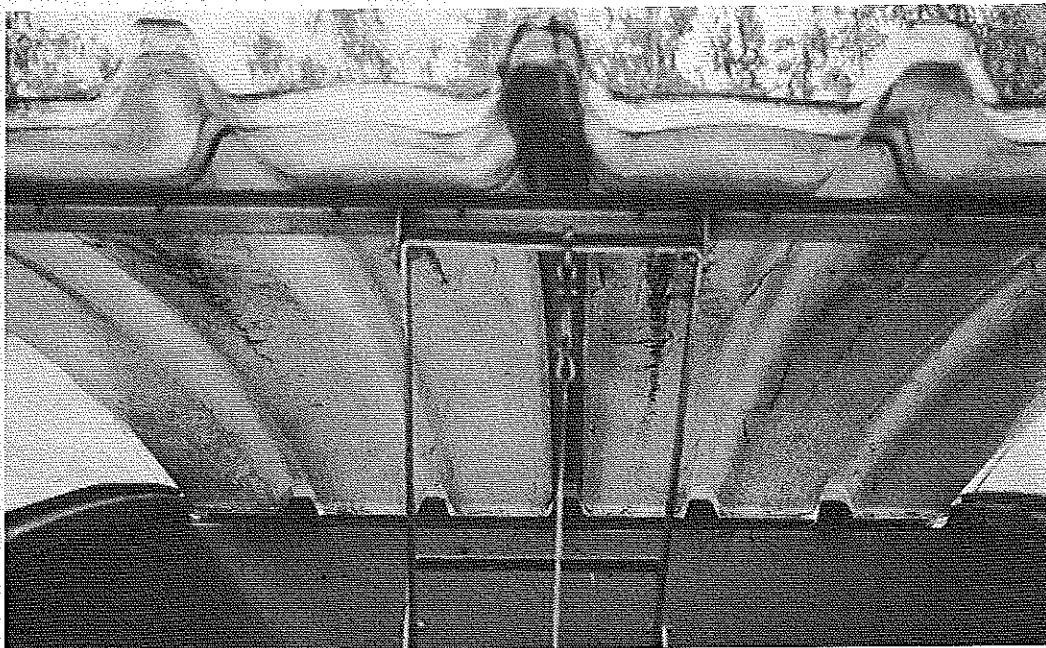
Le démontage d'un panneau ouvrant montre que les traces de dépôts de poussières (taches noires) constatées en surface de la plaque inférieure courante se retrouvent dans les zones de plage des plaques inférieures en sous-face (cf. photo 11).

Photo 11 : Aspect sous-face d'un panneau ouvrant. © J. Putatti

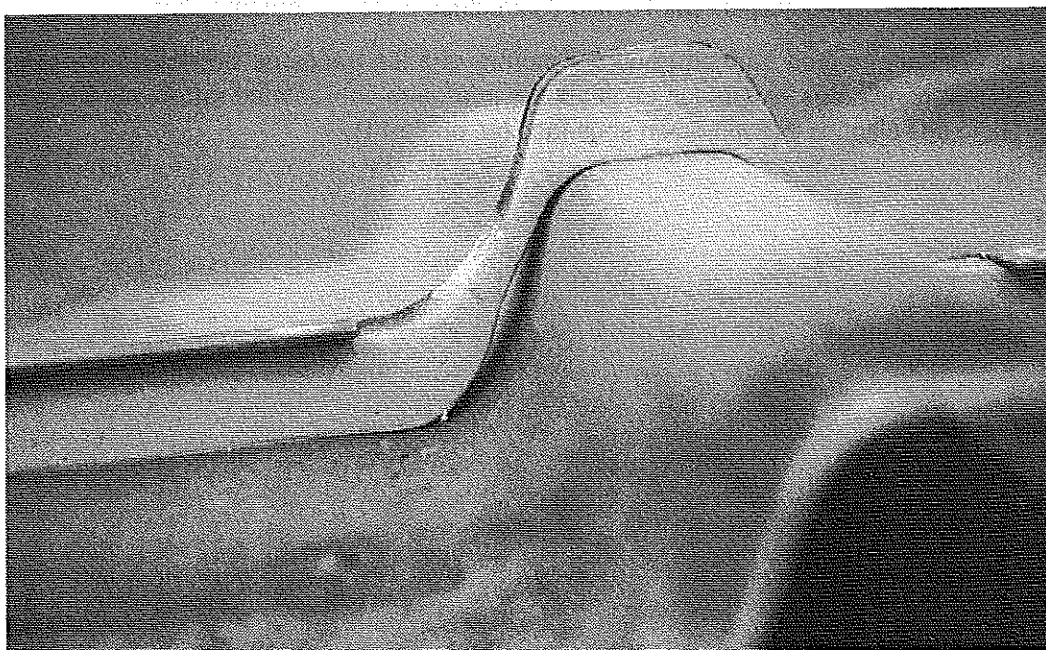
- des fissures dans la zone du closoir présentant la plus faible épaisseur ;
- des retraits avec des « jours » correspondant à des défauts d'étanchéité à l'air (cf. photo 12).

Photo 12 : Détail du joint entre plaques (mousse de polyéthylène comprimée fissurée). Étanchéité à l'air non assurée. © J. Putatti

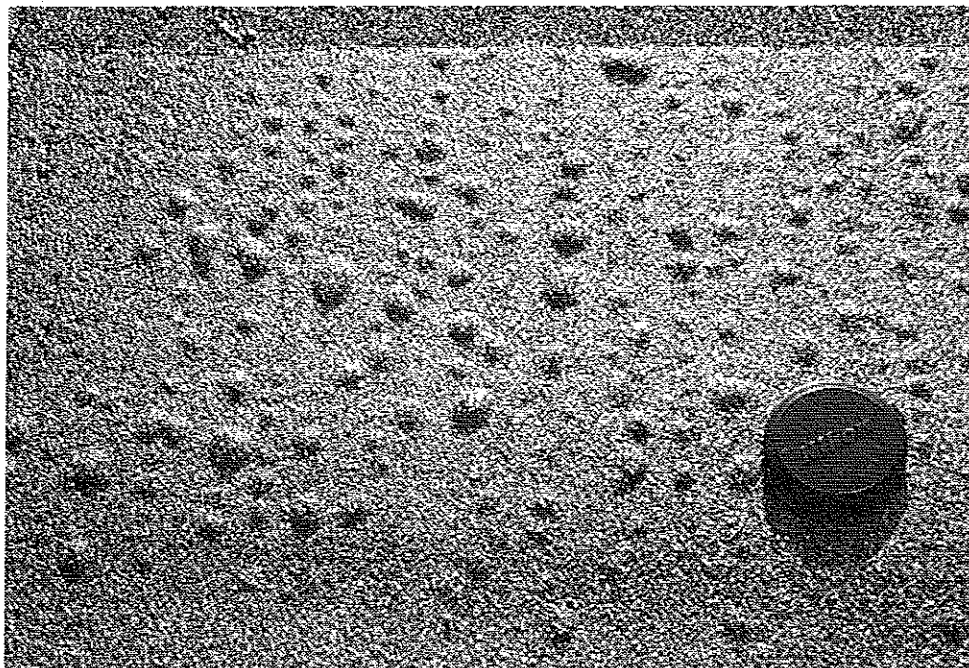
Un revêtement d'étanchéité type bicouche élastomère présente, peu de temps après sa pose, un phénomène de pustulage sur certaines feuilles, notamment en bordure du joint de liaison. Le revêtement est apparent, du type à autoprotection par granulés minéraux (photos 1 à 3).

Photo 1 : Pustulage du revêtement autoprotégé par granulés minéraux. (Le diamètre du bouchon d'objectif est de l'ordre de 55 mm, ce qui correspond à des pustules de 10 à 13 mm.)
© J. Putatti

La cause du pustulage est imputable au seul matériau d'étanchéité. Lors de la fabrication, les armatures utilisées présentaient un taux d'humidité supérieur aux valeurs admissibles (problème de conditionnement, transport ou stockage des rouleaux d'armatures). Cette humidité enfermée dans les feuilles lors de la fabrication s'est révélée lors du chauffage des feuilles à la flamme, par action sur la sous-face pour la soudure à la première feuille du complexe. La vaporisation sous l'effet de la flamme de l'eau incluse, a développé la formation de cloques multiples, l'humidité incluse ne pouvant que se manifester sur le dessus du revêtement.

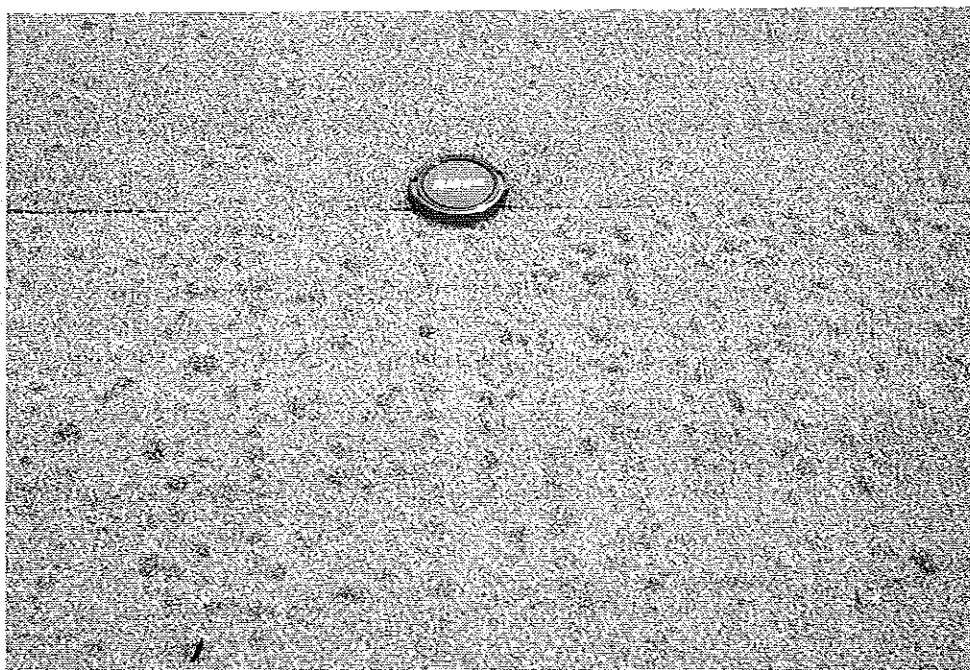
Photo 2 : Même phénomène (chantier différent). Noter la concentration des pustules en bordure d'une feuille de revêtement. © J. Putatti

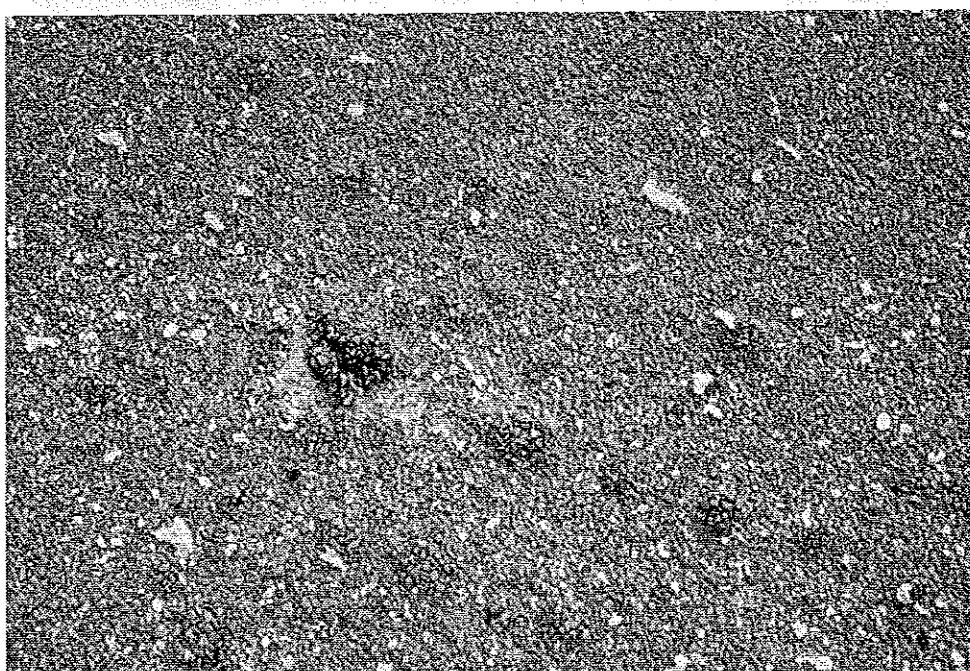
Photo 3 : Détail pustules : groupes de pustules en phase ultime avant éclatement. © J. Putatti

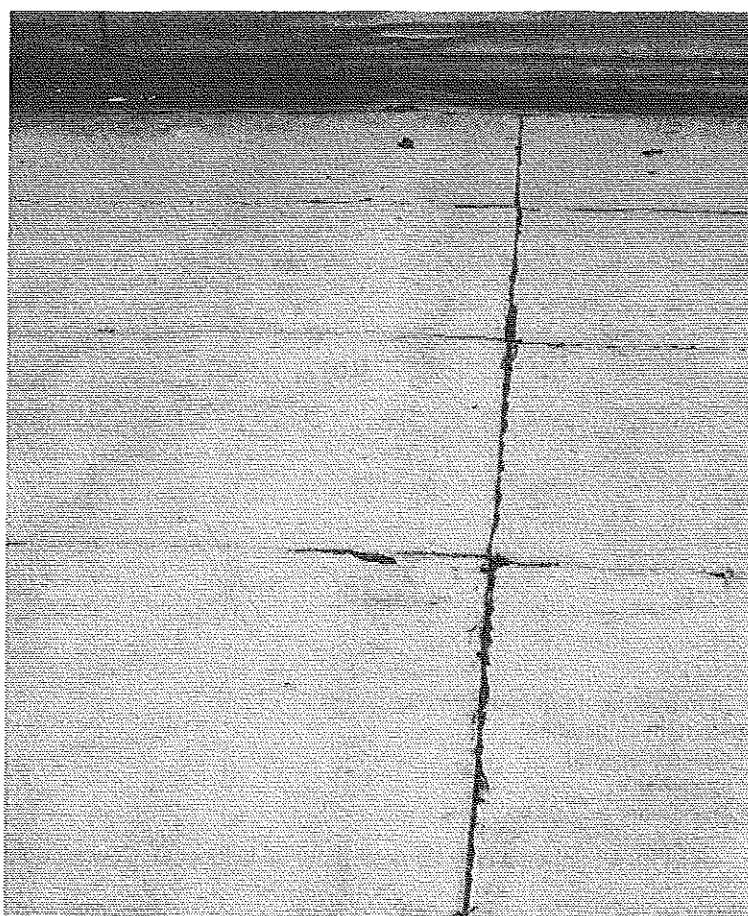
Sur une terrasse plate, le revêtement d'étanchéité autoprotégé par feuille d'aluminium ¹⁾ a été posé sans découpe ou décalage des joints (photo 1).

Ce type de pose est incorrect car il correspond à chaque croisement de feuilles à la superposition de quatre angles de feuilles élémentaires, donc à des *surépaisseurs* incompatibles avec la fabrication des revêtements.

Photo 1 : Pose d'un revêtement d'étanchéité autoprotégé sans découpe des joints. © J. Putatti

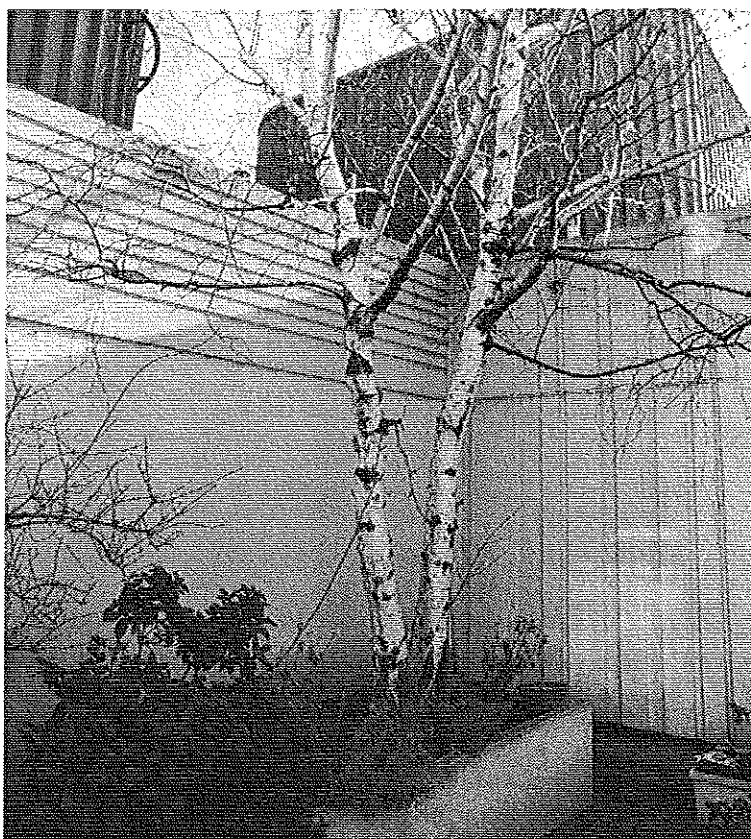
Une estimation du poids courant de cette jardinière correspond à **1 500 kg/ml** (sans compter le poids de l'arbre).

Photo 1 : Angle de la terrasse privative. Jardinière avec arbre de haute tige. © J. Putatti

La seconde peut résulter de l'incorporation de l'évacuation d'une EP dans l'épaisseur d'un élément porteur vers une gaine technique disposée derrière le mur pignon (cf. photo 1).

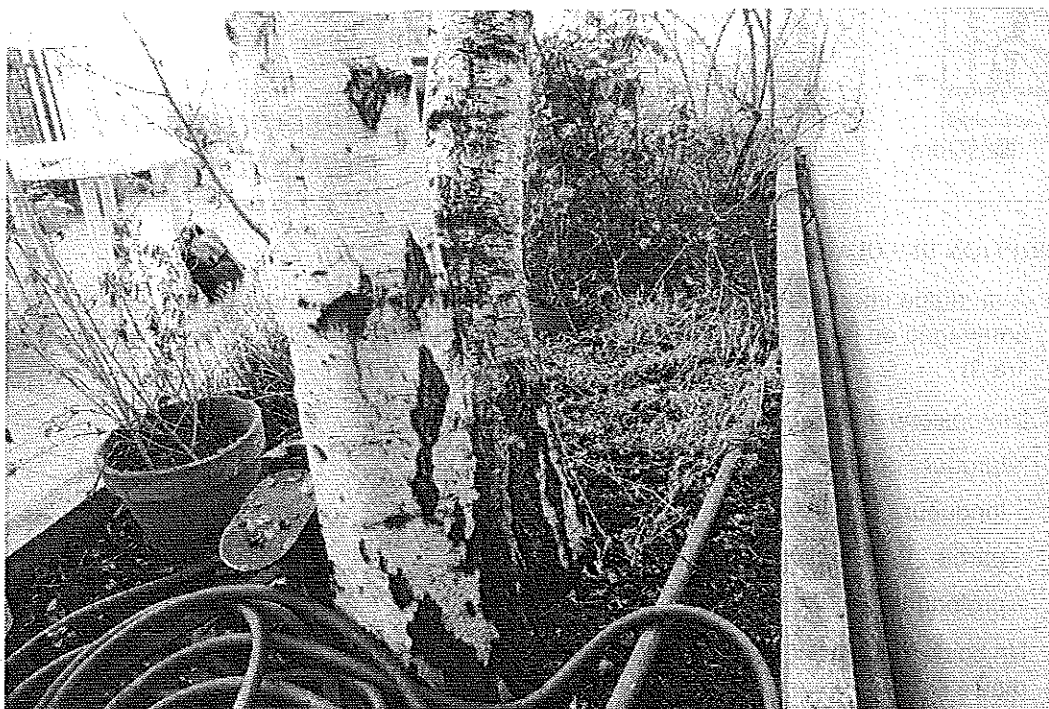
Photo 2 : Jardinière plantée (1 bouleau à 2 troncs). Détail. Sur le côté droit : bandeau saillant du relevé. © J. Putatti
