Fiches Pathologie

Danièle Dirol - Jacques Holveck - Jacques Putatti

Mars 2004

ÉDITIONS WEKA

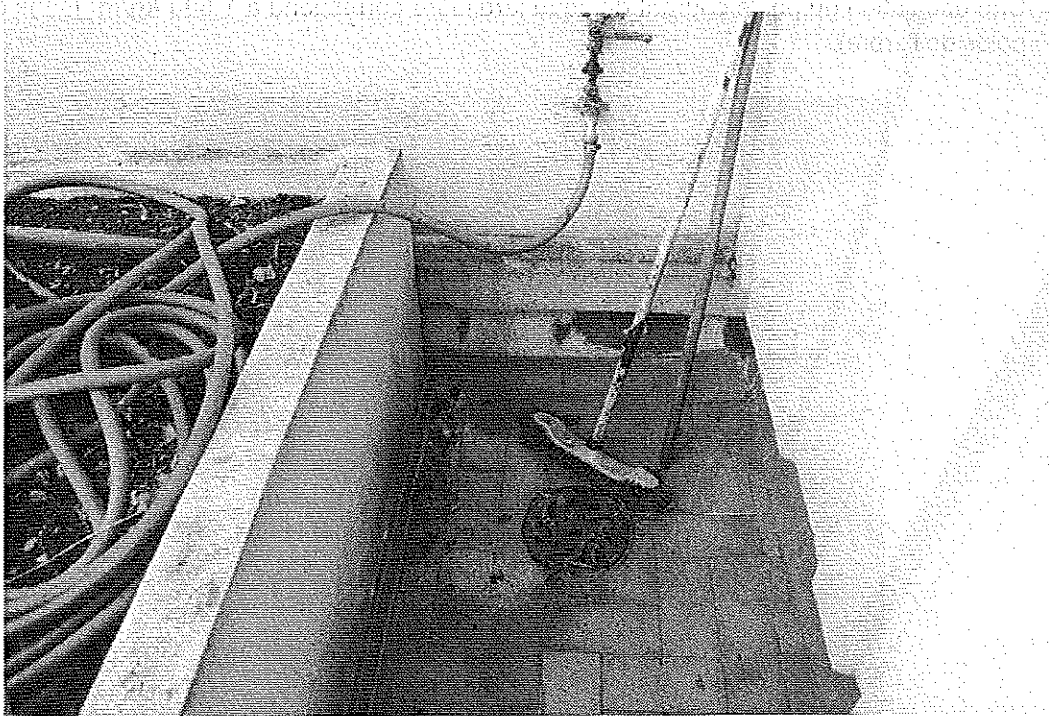
Photo 3 : Point d'évacuation des eaux pluviales de la terrasse privative. © J. Putatti

A - Fuite le long du relevé (cf. photo 3).

- l'une visible sur la photo 3 correspond au relevé sous bandeau saillant (cf. zone mouillée du relevé. Noter la présence d'un robinet de puisage) ;
- l'autre, plus étendue, correspond à un cloquage de la peinture en plafond avec un point de fuite principal et un autre point voisin.

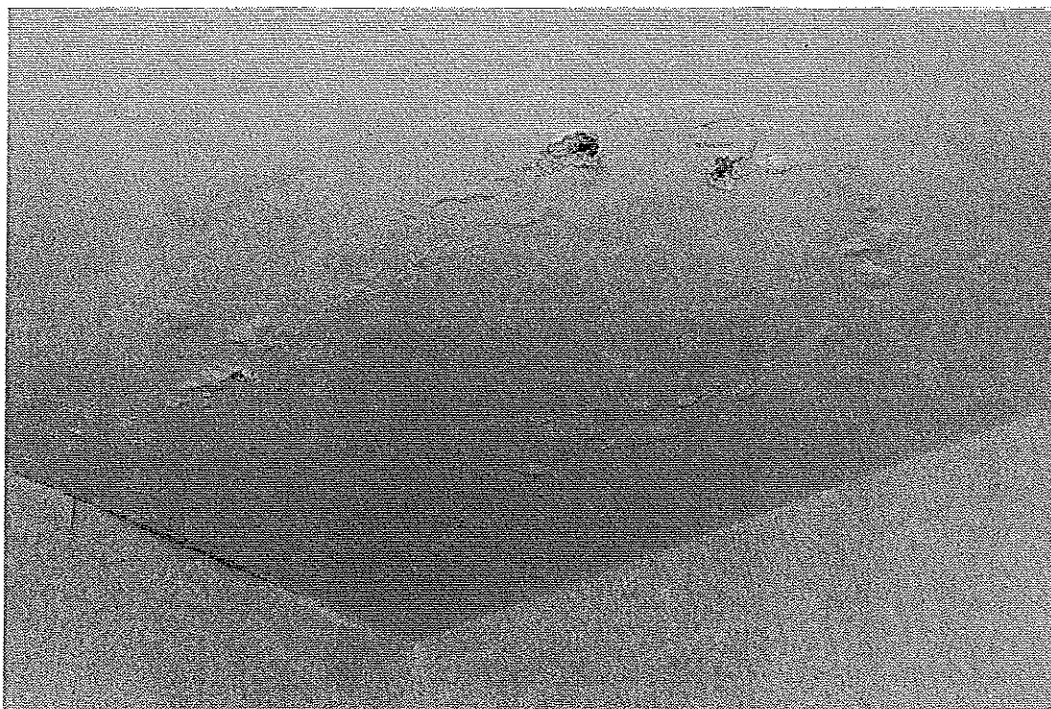
Ces dispositions correspondent pour les locaux sous-jacents (appartements) à des désordres par infiltrations, situés dans la zone d'évacuation des EP (cf. photo 4).

Photo 4 : Vue de l'angle du plafond de l'appartement sous-jacent (détail). © J. Putatti

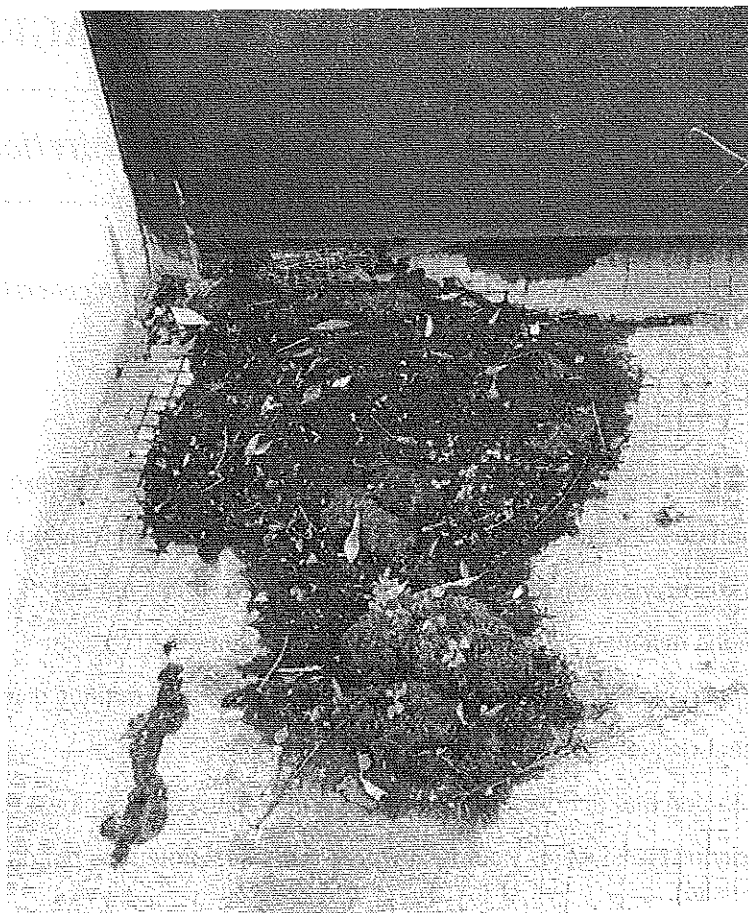
Photo 1 : Défaut d'entretien flagrant d'une terrasse privative.

Accumulation de mousses au droit d'une évacuation d'eaux pluviales.

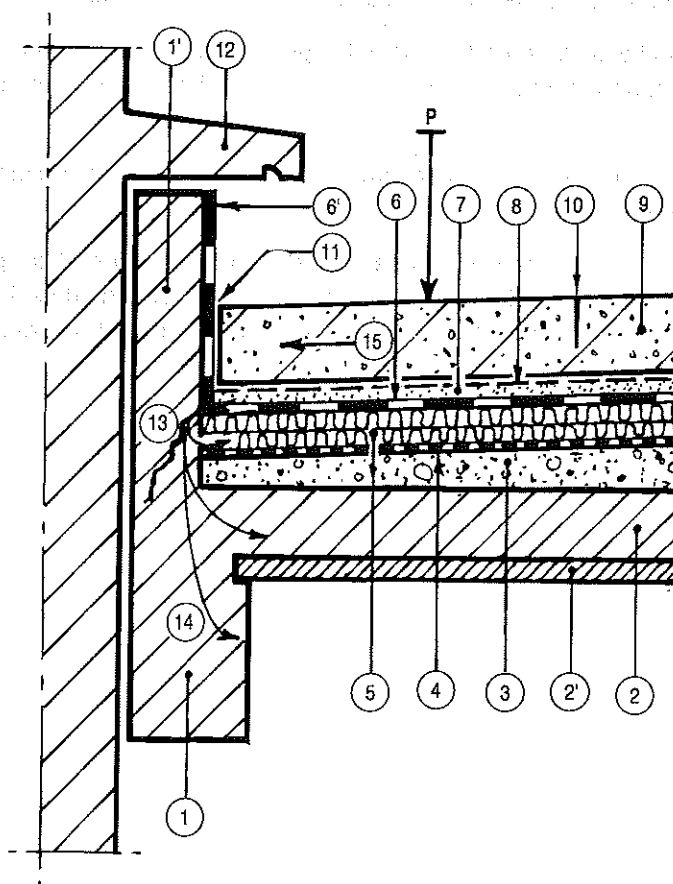
Pénétration d'eau en rive d'acrotère (cf. coupe)

- ⑬ Rupture d'étanchéité dans l'angle avec fissuration probable de l'acrotère
- ⑭ Pénétration d'eau dans le complexe et l'élément porteur ; fuites à l'intérieur des locaux
- ⑮ Poussée du dallage de protection sur l'acrotère, rupture du relevé

La rupture de l'étanchéité s'est produite dans l'angle du relevé, par compression due à la poussée du dallage se comportant comme une plaque de grande dimension subissant les effets de la dilatation.

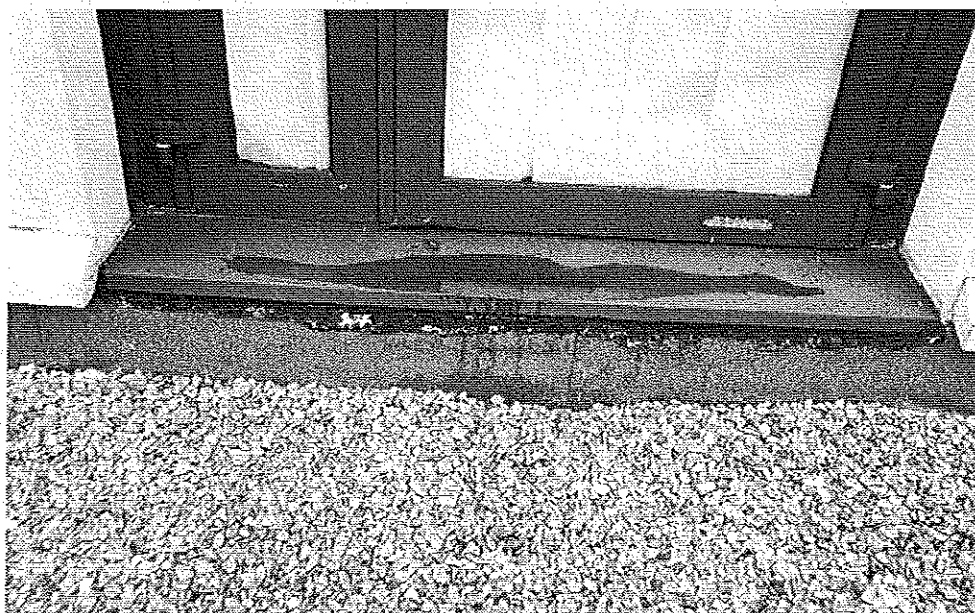
Photo 1 : Protection du seuil par couvertine métallique. © J. Putatti

Le relevé d'étanchéité ne recouvre pas le seuil ; c'est la pièce d'appui métallique qui renvoie les eaux vers l'extérieur. Néanmoins, l'insuffisance de pente provoque une stagnation des eaux sur la pièce d'appui. Le débord de celle-ci sur le relevé est insuffisant pour réaliser le profil « goutte d'eau » : il y a des risques de passages capillaires sous la pièce de seuil.

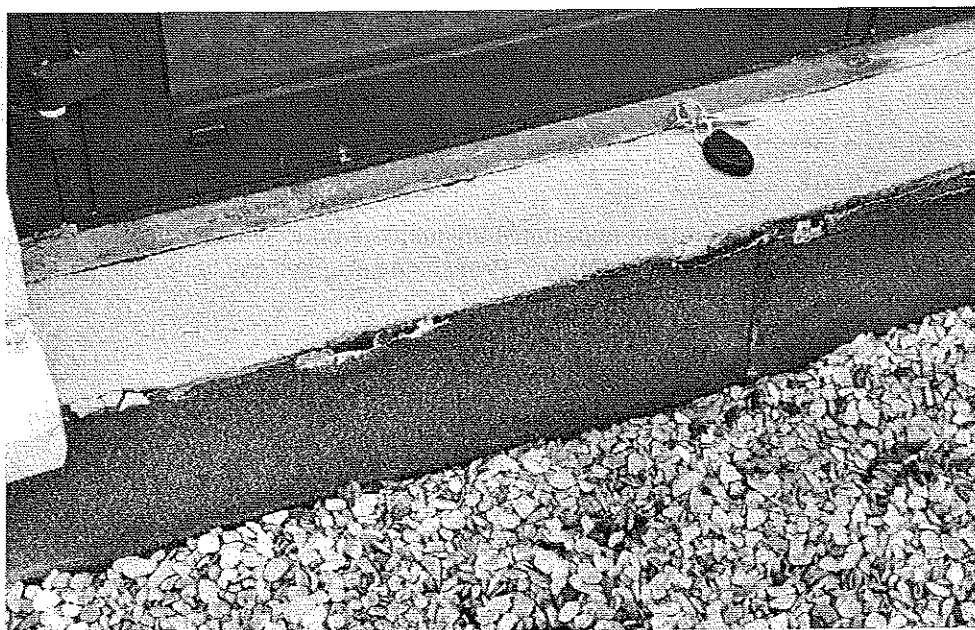
Photo 2 : Protection du seuil par enduit mince en mortier. © J. Putatti

Même disposition pour le relevé qui s'arrête juste à l'angle saillant du seuil. Il y a début de dégradation du relevé autoprotégé et de l'enduit mortier rapporté sur le seuil. La disposition correcte consiste à remonter le relevé d'étanchéité et à le retourner à l'horizontale jusqu'à la pièce d'appui de la menuiserie métallique en respectant le rejingot.

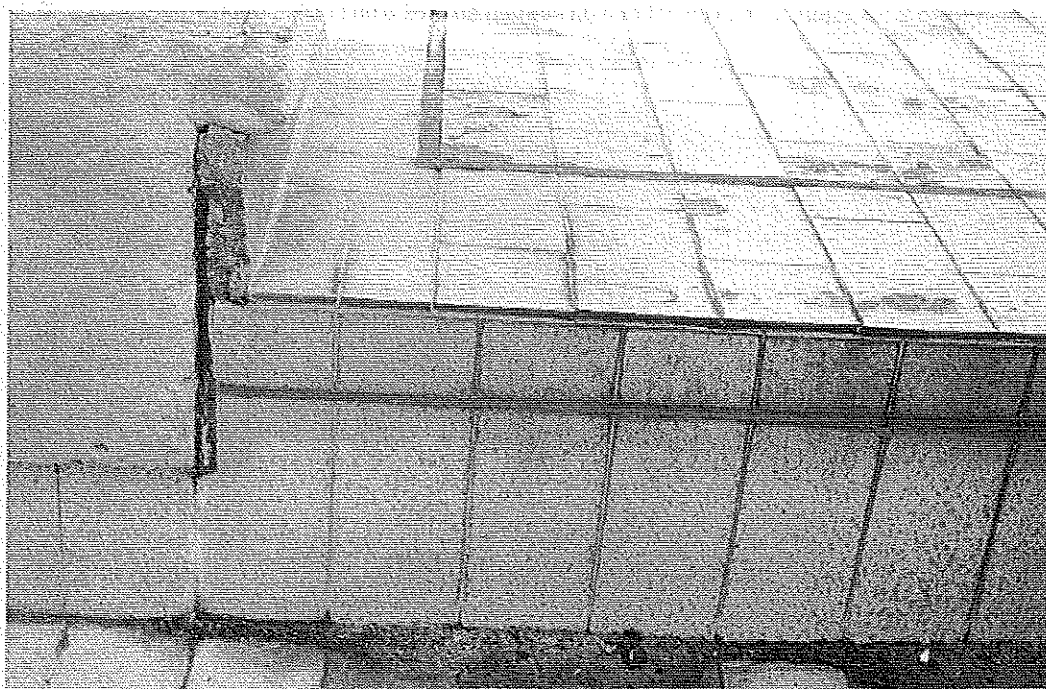
Photo 1 : Désordres dans une zone de ressaut :

- carrelage éclaté par gel ;
- concrétions de calcite (dissolution chaux libre des joints) ;
- protection du relevé. © J. Putatti

Le désordre « gel » des carreaux étant majeur a conduit à la *réfection complète* de la protection avec utilisation d'un carrelage non gélif. De ce fait, la plupart des autres « défauts » ont disparu.

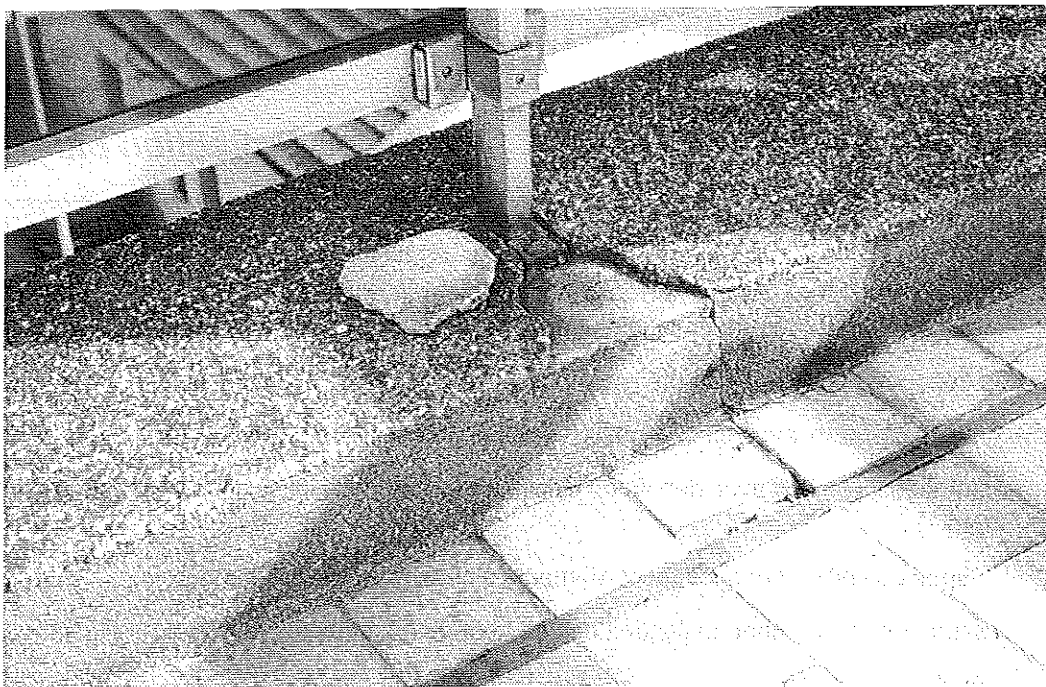
Photo 2 : Éclatement de l'enduit et d'un carreau au droit d'un scellement de garde-corps. © J. Putatti

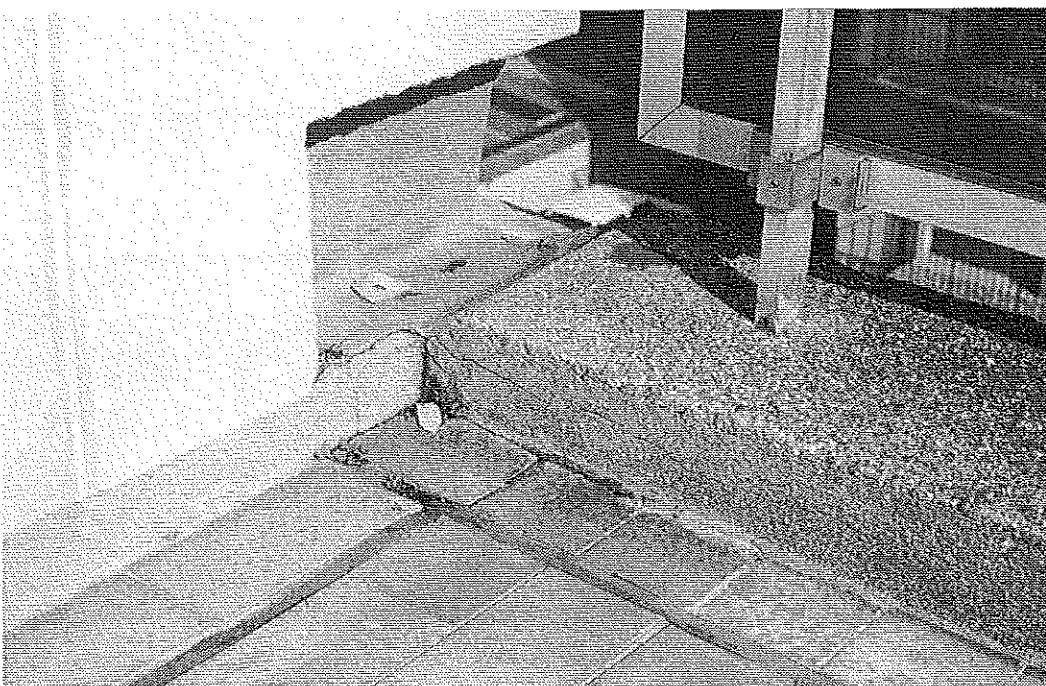
Photo 3 : Fissuration socle. Décollement carreau d'angle. Raccordement non achevé (pierre d'angle). © J. Putatti

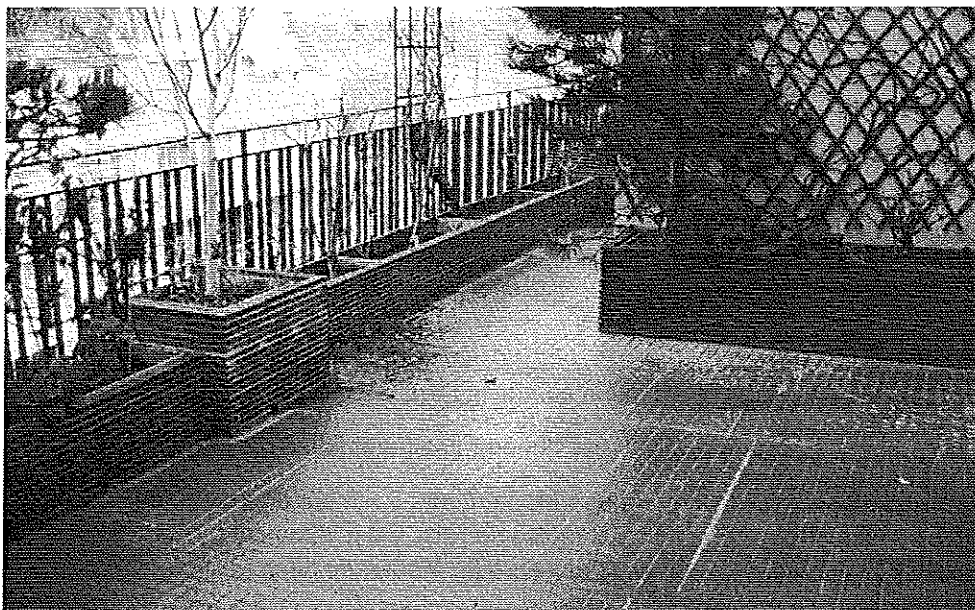
Une terrasse privative installée sur un retrait d'étage d'un immeuble parisien a occasionné des désordres très importants dans l'étage sous-jacent (infiltrations, inondations, etc.), avec pour conséquence l'impossibilité d'occuper l'appartement correspondant (cf. photos).

Terrasse accessible privative (étage en retrait). Absence de joints de fractionnement dans le carrelage plus remontées de calcite dans certains joints. © J. Putatti

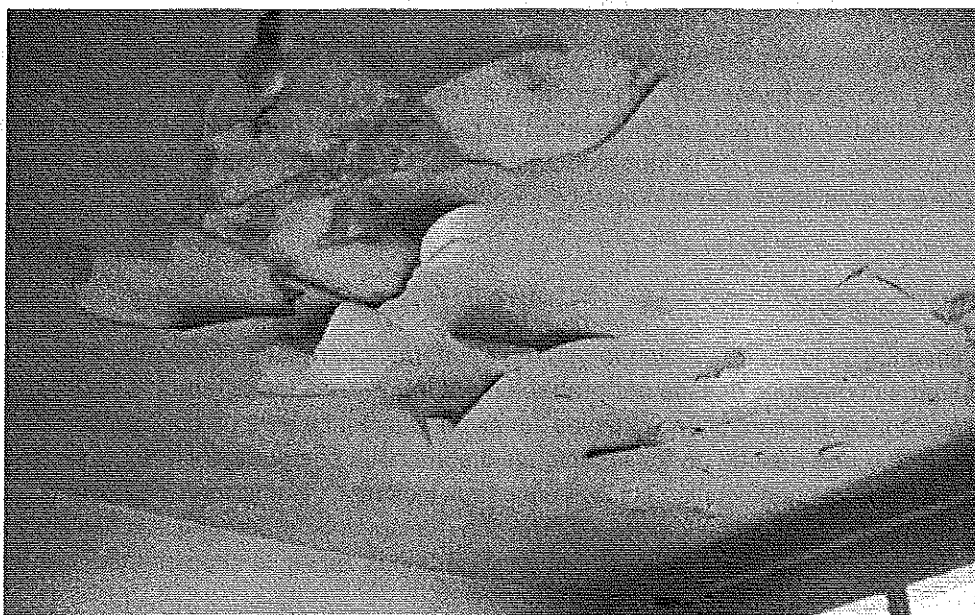
Aspect d'ensemble du plafond dévasté par les fuites. © J. Putatti

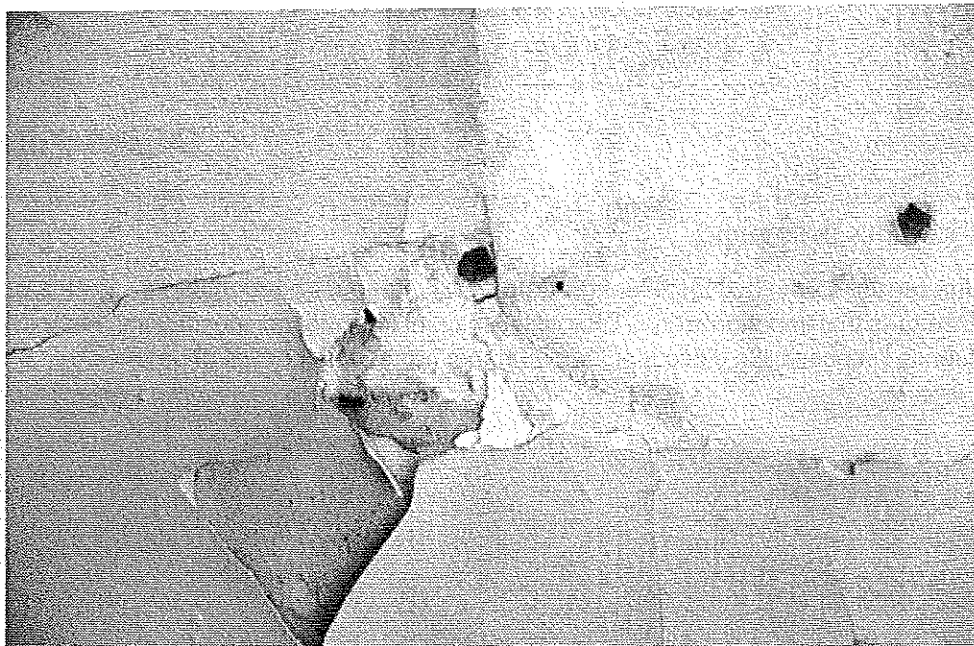
Détail de la zone de fuite (présence de 2 trous Ø 20 mm environ). © J. Putatti

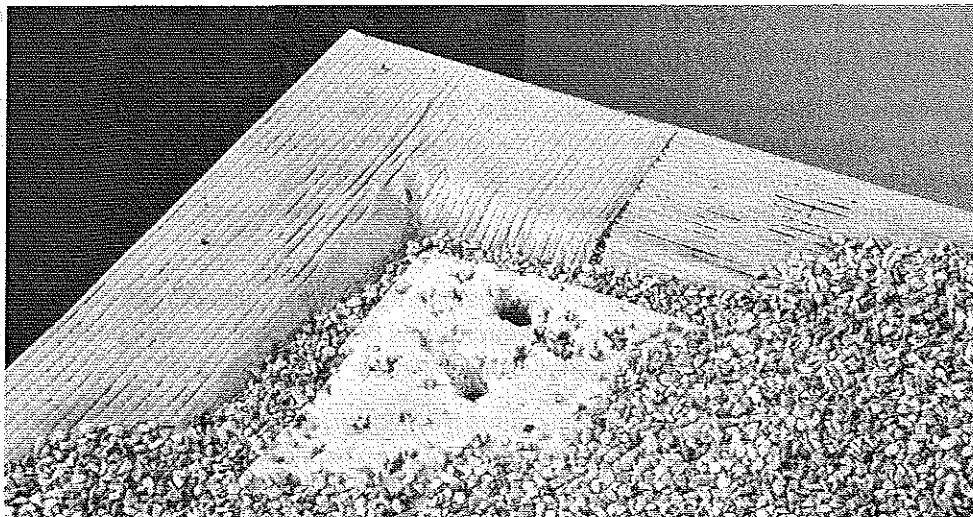
D'autre part, les panneaux dégarnis de leur protection, notamment dans les angles, ont fait l'objet d'attaques par les oiseaux (cf. photos).

Vue d'un angle de la toiture avec isolation inversée. © J. Putatti

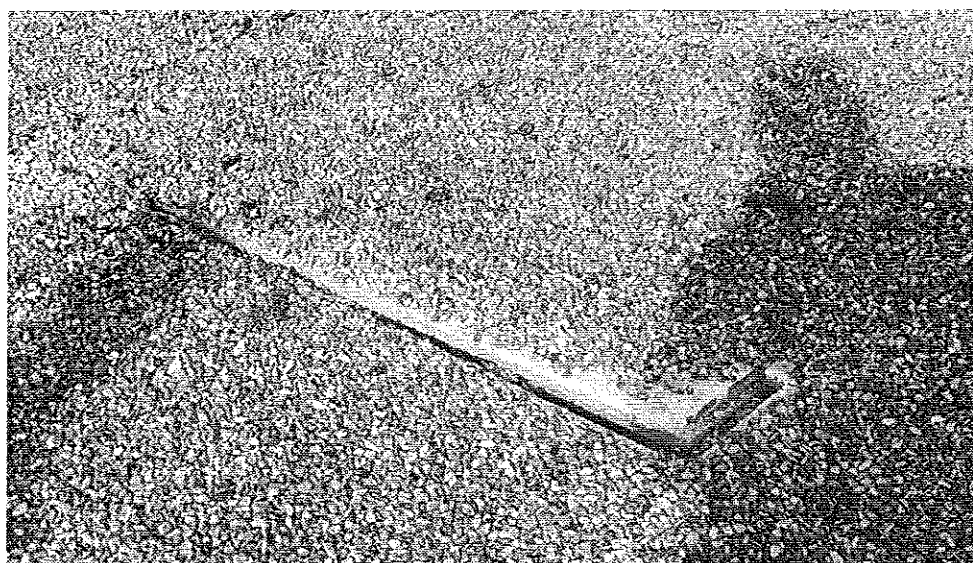
- le déplacement des gravillons de la protection meuble ;
- le soulèvement partiel des panneaux isolants avec passage des gravillons par les joints, sous les panneaux.

Protection lourde (gravillons) meuble déplacée par le vent. Panneaux soulevés et déboîtés.
© J. Putatti

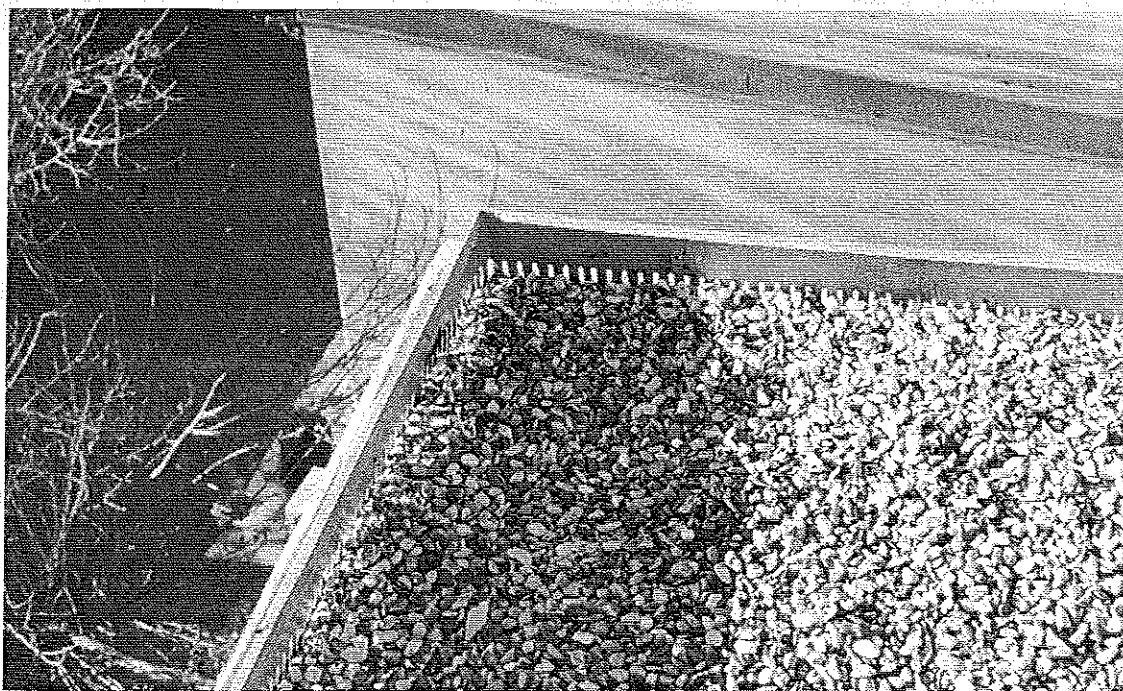
Photo 1 : Vue d'un angle après pose du garde-grève. © J. Putatti

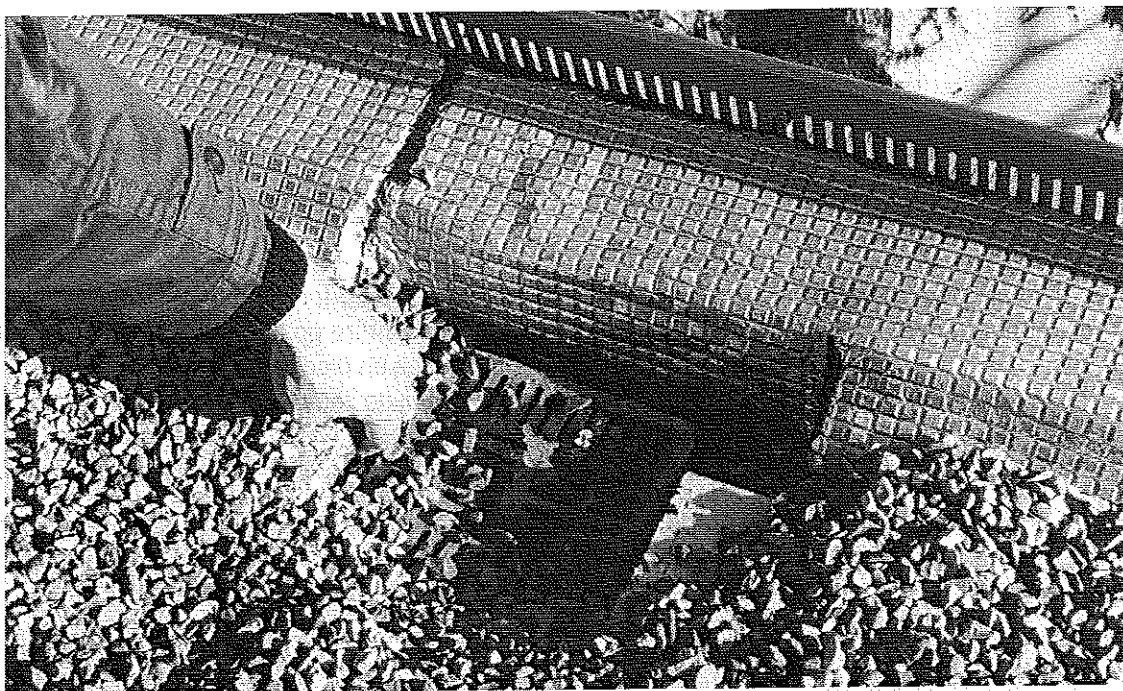
Le profil mis en place est une bande en zinc ou acier galvanisé perforée, permettant le drainage de la couche de gravillons libres. Un sondage pratique au droit d'une évacuation EP (photo 2) montre l'absence d'isolant et de nappe drainante (géotextile) au droit du dispositif EP.

Photo 2 : Détail dispositif évacuation EP. Absence d'isolant et de géotextile. © J. Putatti

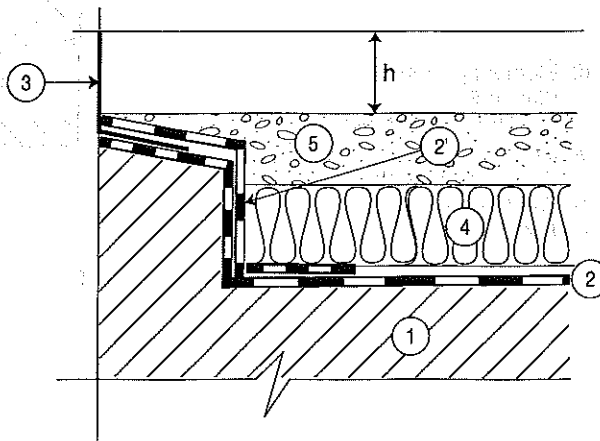
Fig. 1 : Coupe sur acrotère.

- ① Élément porteur
- ② Revêtement étanchéité initial
- ②' Relevé repris (chape bitume 40 ALU)
- ③ Bande garde-grève
- ④ Isolant
- ⑤ Protection meuble (gravillons libres)

- dépose complète de la couche de protection meuble (gravillons roulés) ;
- dépose des panneaux isolants périmétriques ;
- mise en place de garde-grève pris en sandwich entre le dessus de l'ancien relevé et un nouveau relevé périmétrique ;
- repose des panneaux isolants ;
- remise en place de la protection meuble.

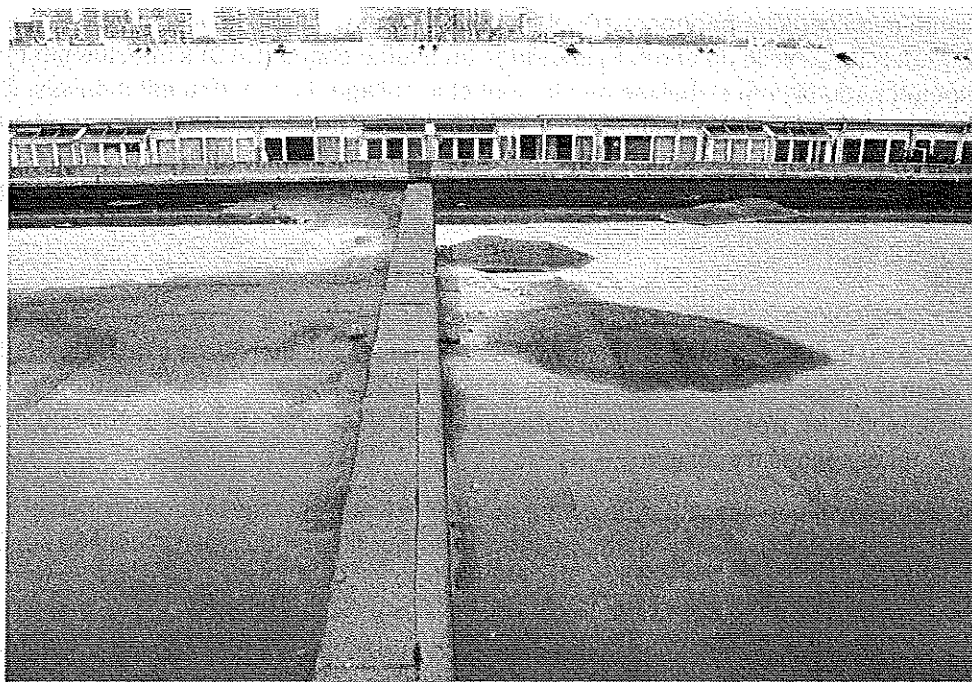
Photo 1 : Terrasse plate étanchéité autoprotégée ; développement de cloques (phase 2).
© J. Putatti

- soit entre le revêtement et l'isolant ;
- soit par l'intermédiaire des joints entre panneaux généralement non étanches, jusqu'au plan de collage inférieur. Dans le cas présenté les entrées d'eau se sont produites dans les zones de relevés (photo 1) et au droit des liaisons après formation des premières cloques (photo 2).

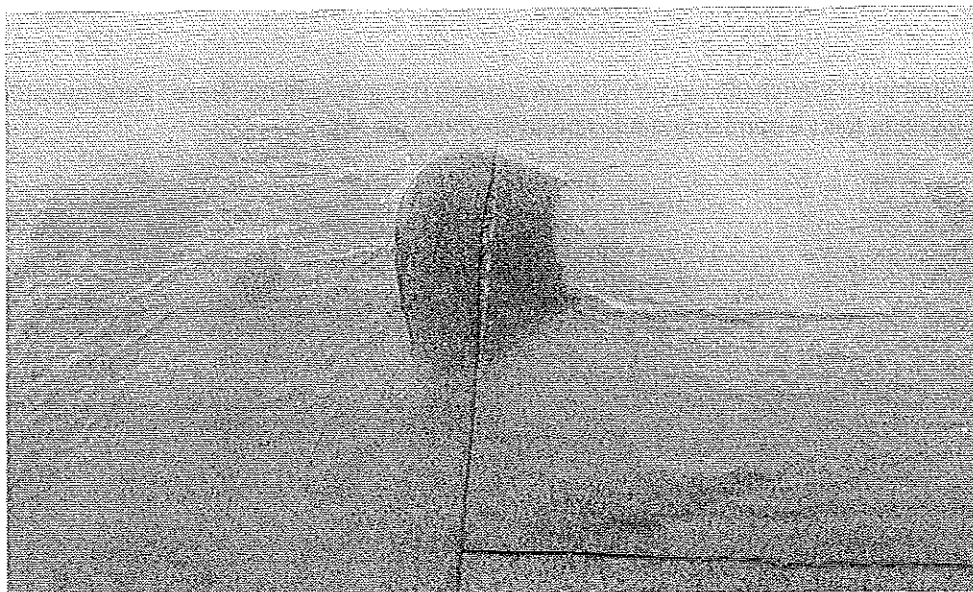
Photo 2 : Cloque en formation noyée partiellement sous l'eau de rétention. Noter l'ouverture du joint de pose du revêtement d'étanchéité. © J. Putatti

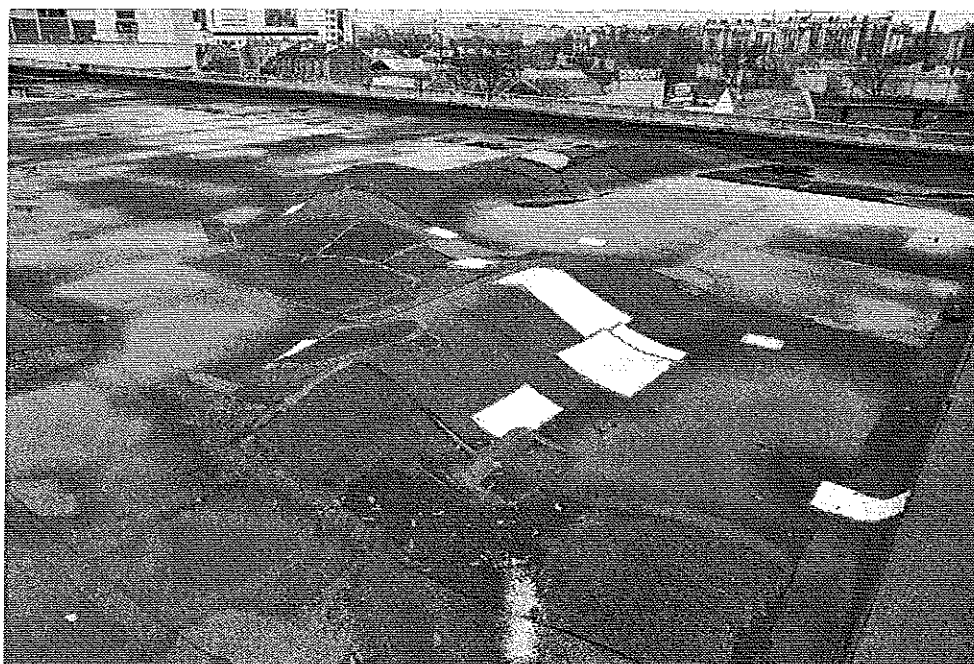
L'espace clos correspondant au complexe contenu, une certaine quantité d'eau va subir « l'effet marmite » et l'eau transformée en vapeur va exercer des pressions considérables (photo 3) qui vont engendrer des déformations très importantes du revêtement. Voir en figure 2 le principe de la formation d'une cloque.

Photo 3 : Cloquage généralisé (nombreuses réparations). © J. Putatti

Ces déformations pourront entraîner des ruptures ou des décollements des lés ou feuilles d'étanchéité en aggravant les entrées d'eau. Au stade final (photo 3), malgré de nombreuses reprises, la seule solution est la réfection complète de la toiture-terrasse.

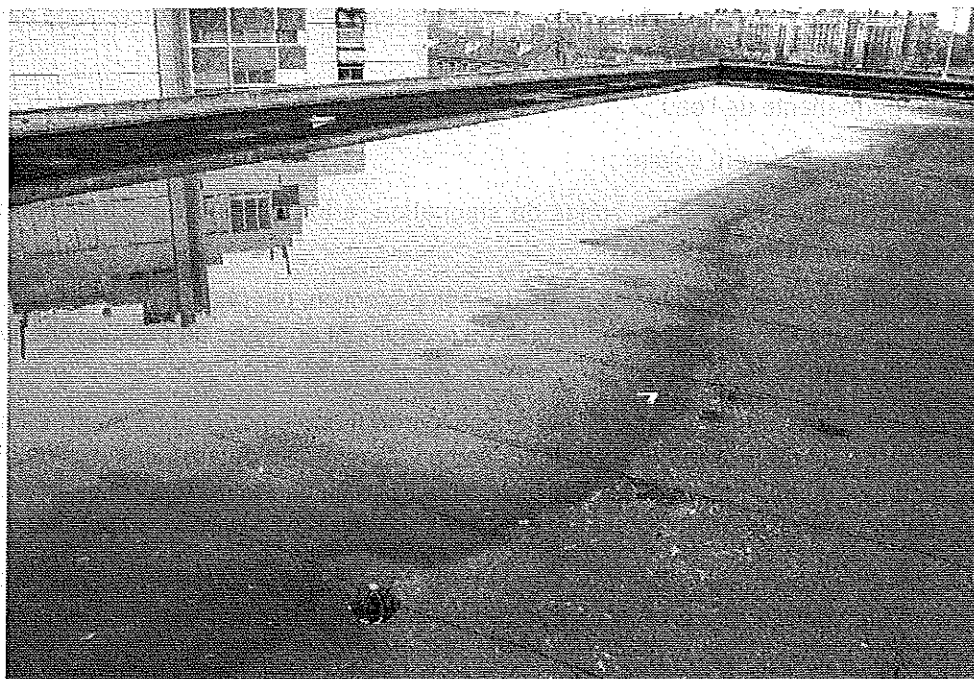
Terrasse plate noyée en permanence sur une grande partie de sa surface. © J. Putatti

La cause de cette situation résulte de la planéité et de l'horizontalité du gros œuvre de la toiture plate. Il est vraisemblable que la dalle porteuse du plancher-terrasse a été coulée sur un coffrage non nivelé ou décoffré trop tôt. Le fluage du béton a provoqué une déformation dans la zone correspondant aux stagnations.

Cette solution ne peut être « rattrapée » dans la situation actuelle. Ce défaut résultant du gros œuvre aurait dû être décelé, lors de la réception de l'élément porteur servant de support au complexe étanche (pare-vapeur + isolant + revêtement d'étanchéité), par l'entreprise d'étanchéité ou l'organisme coordonnateur des travaux. Les insuffisances de l'élément porteur auraient pu être rattrapées :

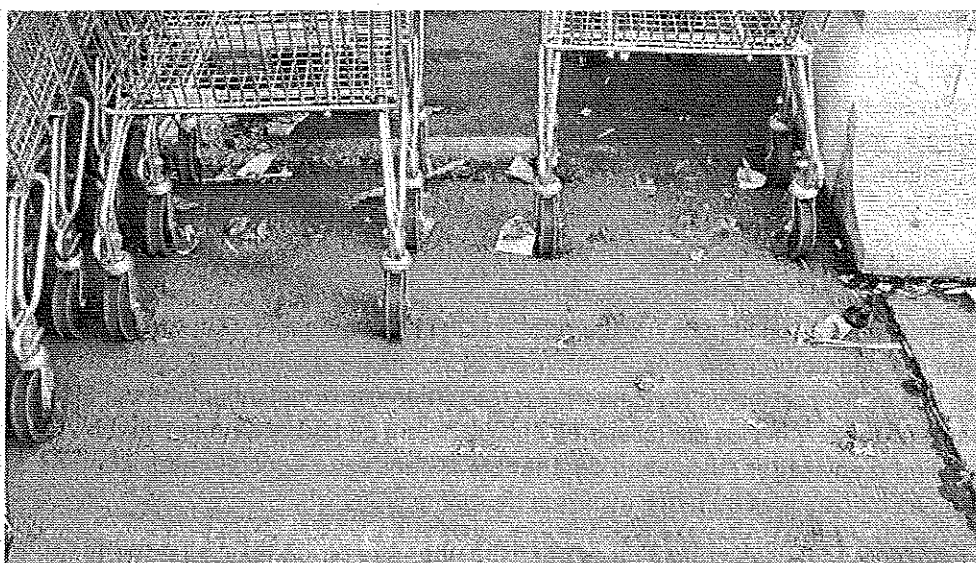
Les désordres se produisent dans la couche de protection et se présentent sous forme d'empreintes correspondant aux flasques des bandages plastiques des roues de chariots (deux traits parallèles). L'effet produit correspond à une indentation, c'est-à-dire un poinçonnement localisé (cf. photo).

Zone de « garage » des chariots (caddies). Indentation (empreintes) des roues dans le revêtement de protection. © J. Putatti

Ce type de protection pour l'usage prévu n'est pas compatible. D'autre part, les chariots qui peuvent être lourdement chargés (notamment de bouteilles d'eau ou de boissons) ne sont pas adaptés à la circulation sur ce revêtement. La réparation des zones affectées par les désordres en utilisant un revêtement plus dur (chape ou dallage béton) ne pourra résoudre complètement le problème. Il a lieu d'envisager l'utilisation de chariots à bandages spécialement adaptés à l'accès à des rampes mécaniques ou à des escaliers de même type.

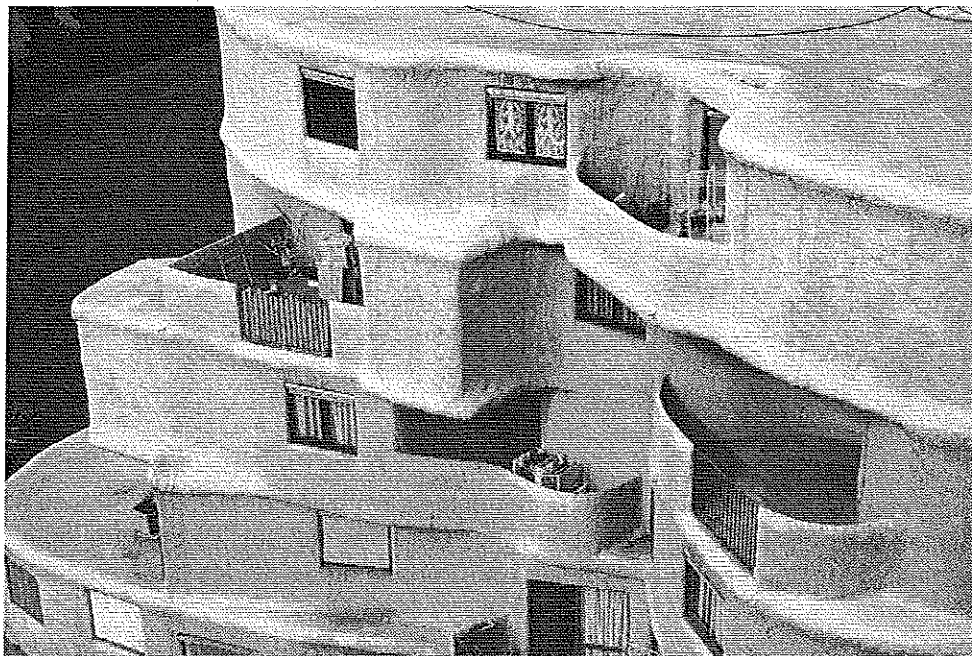
L'étanchéité des différentes terrasses ainsi que celle des façades était réalisée par un procédé d'étanchéité liquide SEL (Système d'étanchéité liquide) (cf. photo suivante).

Vue d'ensemble. © J. Putatti

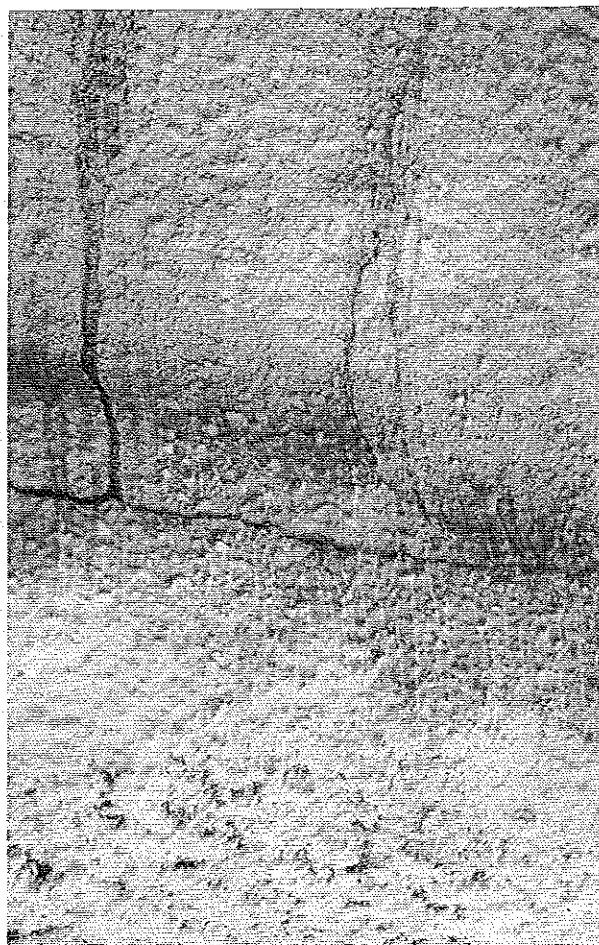
2/ Puis apparition de fissures à la jonction inférieure du bourrelet de rive avec le revêtement de façade (cf. photo suivante).

Détail rive. © J. Putatti

D'autre part, l'absence de pente et les défauts de planéité de la toiture-terrasse n'ont pu empêcher les coulures en bordure des bourrelets et sur les façades. La pénétration à l'intérieur des façades s'est faite à partir de la fissure horizontale créée par les mouvements du support de l'étanchéité.

- Le revêtement des façades a été entièrement repris sur toute la hauteur du bâtiment.
- Le bourrelet en retombée a été démoli, reconstitué en béton armé raccordé au revêtement de façade et traité par un SEL à base de résine polyuréthane armée.
- Les toitures-terrasses hautes ont été conservées mais renforcées au point de vue étanchéité par un SEL à base de résine polyuréthane pour assurer la continuité avec le raccordement en façade. Une armature a été marouflée dans l'épaisseur du film résine adhérent à l'ancien support ; une couche de primaire d'accrochage avait été préalablement appliquée.

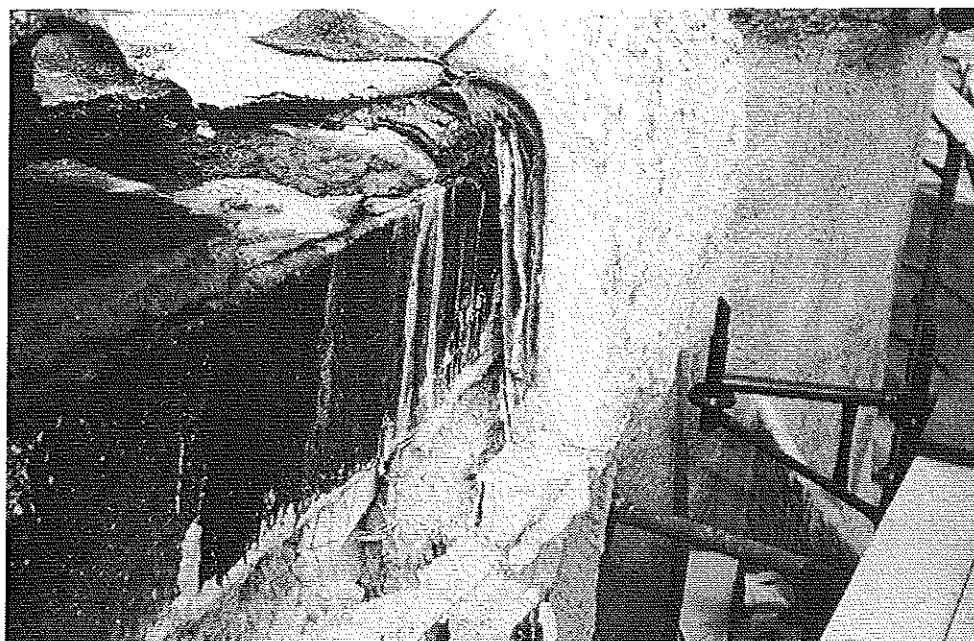
Détail rive lors des opérations de reprise. © J. Putatti

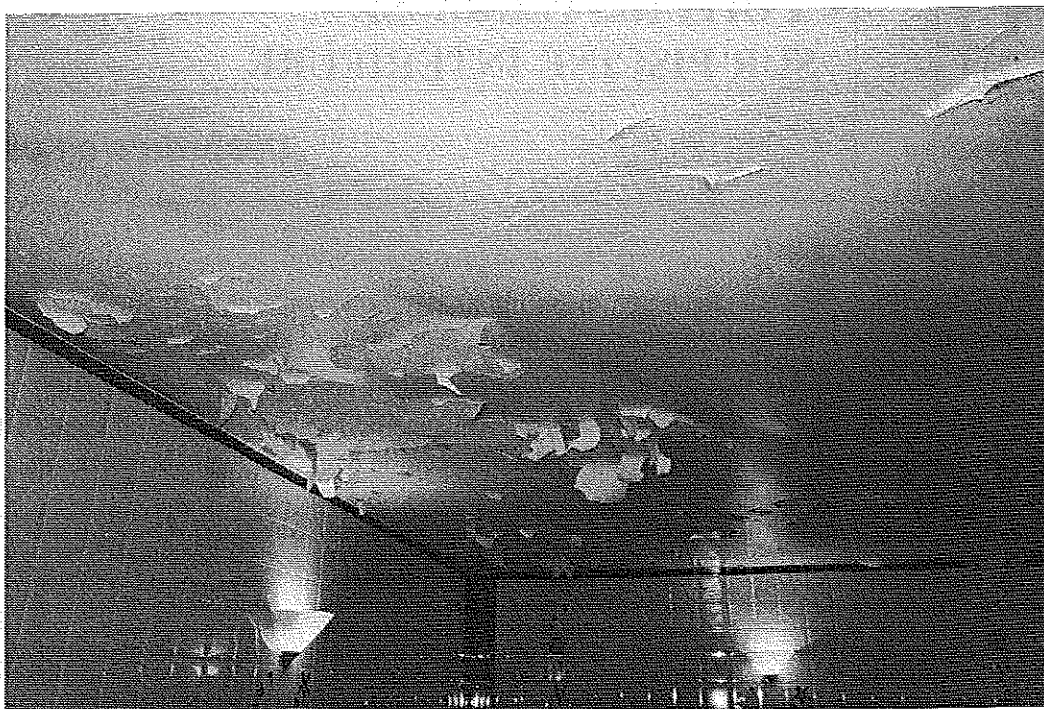
Les désordres sont constatés à l'intérieur du local piscine (cf. photo 2). En plafond d'une zone voisine d'une rive extérieure (cf. photo 4) et d'un retour d'angle, un cloquage généralisé du revêtement peinture (cf. photo 3) est constaté.

Photo 2 : Altération du plafond (peinture sur plaques en plâtre cartonné). Accentuation des joints de plaque. © J. Putatti

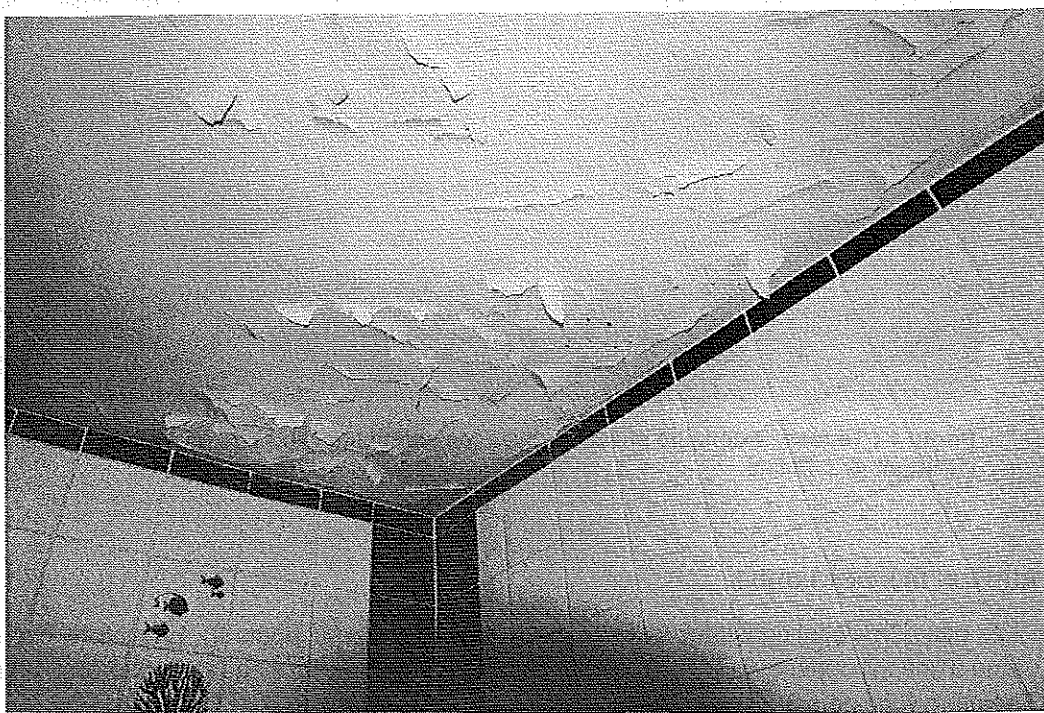
Photo 3 : Autre détail du cloquage de la peinture en plafond dans un angle. © J. Putatti

Le cloquage de la peinture pourrait être une conséquence de cette réhumidification.

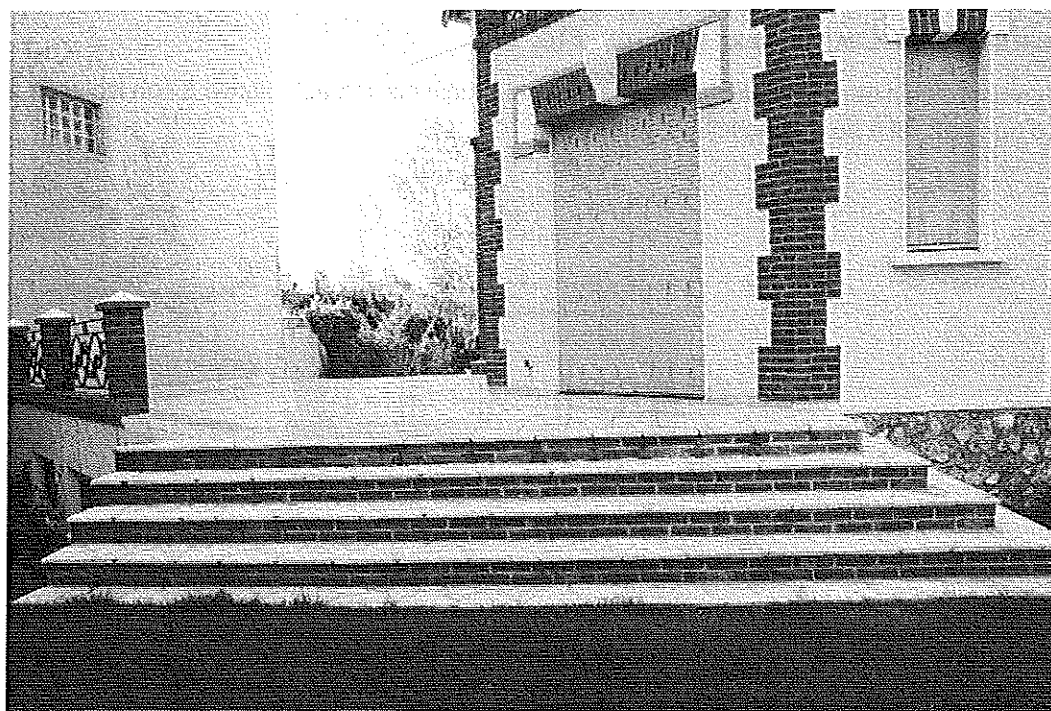
Photo 4 : Vue extérieure de la zone donnant lieu à désordres. © J. Putatti

Les cloquages se produisent dans deux zones principales situées uniquement sous la terrasse extérieure créée lors de l'agrandissement dans la partie côté escalier extérieur (cf. photo 4). Au-dessus de la piscine située au droit de la terrasse extérieure, les éléments de plafond rapporté constitués de plaques en plâtre cartonné présentent des festonnages et les joints entre panneaux sont fortement accusés.

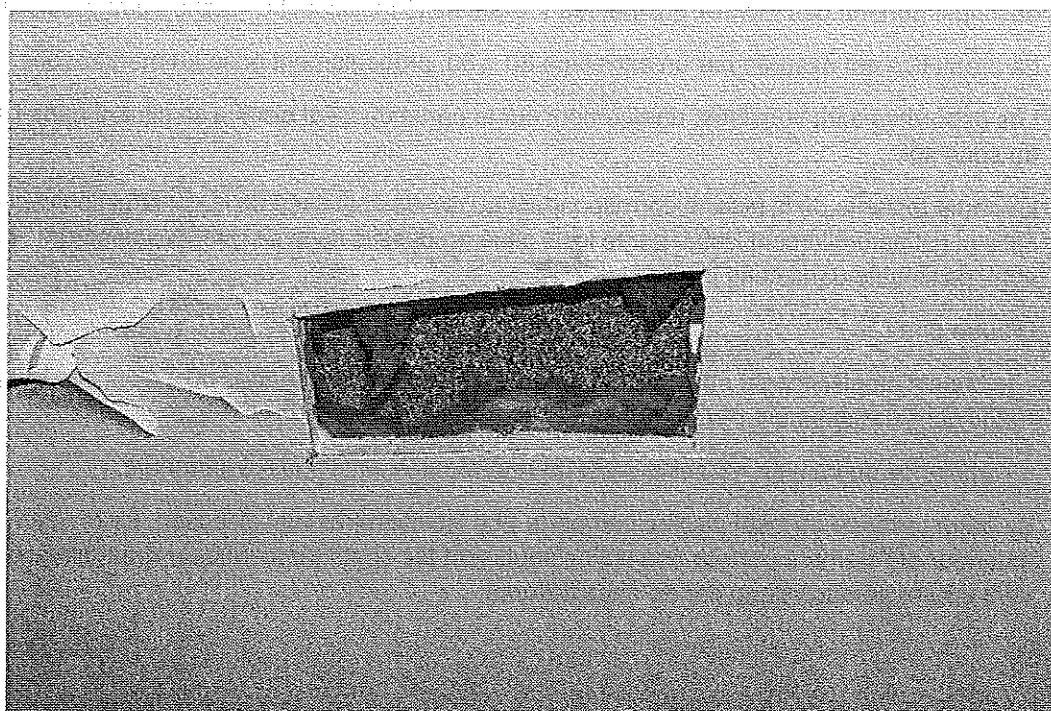
Un sondage est pratiqué dans cette zone au-dessus du bassin, dans le faux-plafond (cf. photo 5).

Photo 5 : Sondage pratiqué dans le faux-plafond rapporté. © J. Putatti

- à déposer le faux-plafond avec son isolant ;
- à vérifier l'état de cet isolant ainsi que celui de la sous-face dégagée du plancher (plancher préfabriqué à poutrelles et entrevous). Noter éventuellement la présence de fuites par des fissures du gros œuvre ;
- vérifier au droit des points de fuites si le carrelage est fissuré.

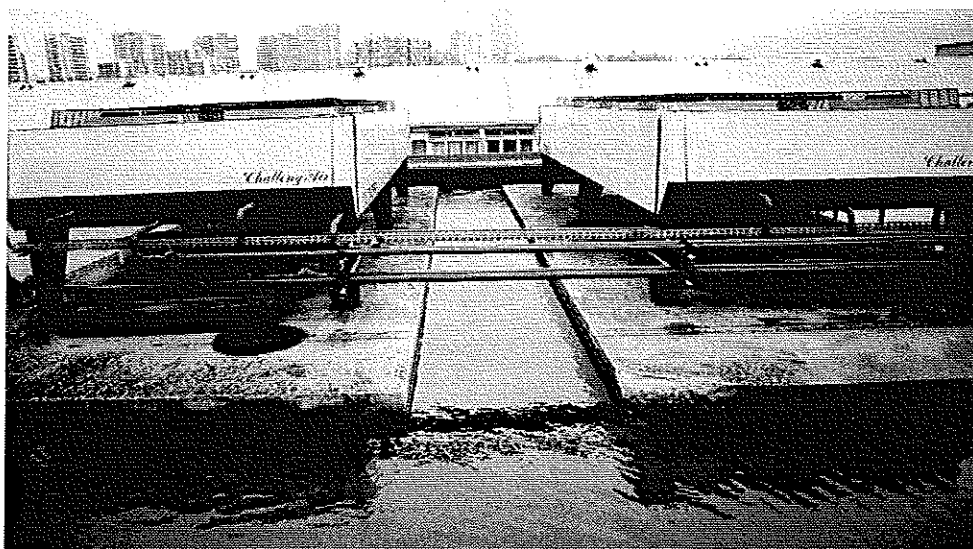
Photo 1 : Les équipements reposent sur des dalles coulées sur place, de grandes dimensions (poids propre 300 daN/m²). L'écoulement et évacuation des EP ne peut s'effectuer (eau en permanence). Les conditions de vieillissement de l'étanchéité conduiront inévitablement à sa réfection et à la démolition avec dépose des équipements. © J. Putatti

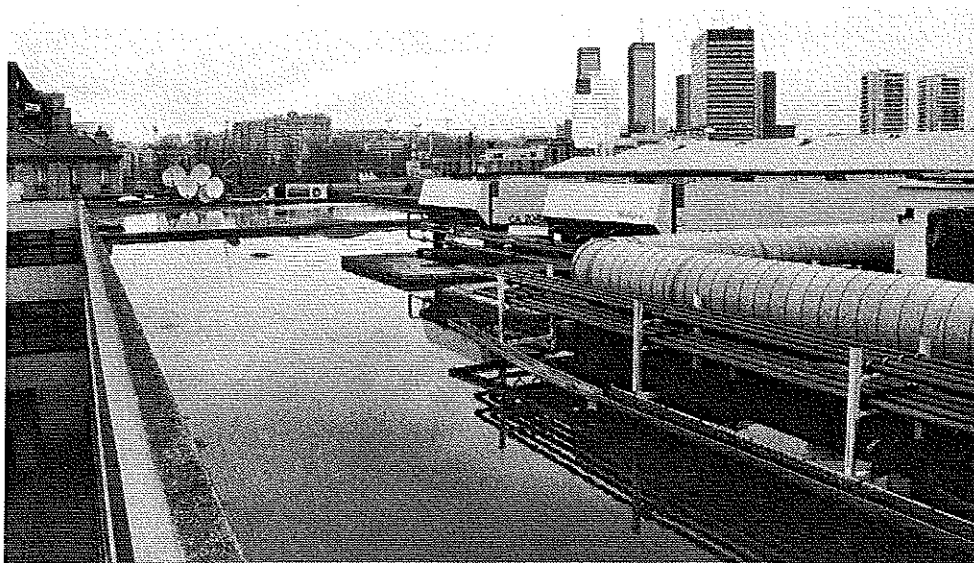
Photo 2 : Mêmes remarques que photo 1. L'eau stagne. Il n'y a pas de chemin de dalle pour accès aux installations techniques. © J. Putatti
