Fiches Pathologie

Danièle Dirol - Jacques Holveck - Jacques Putatti

Mars 2004

ÉDITIONS WEKA

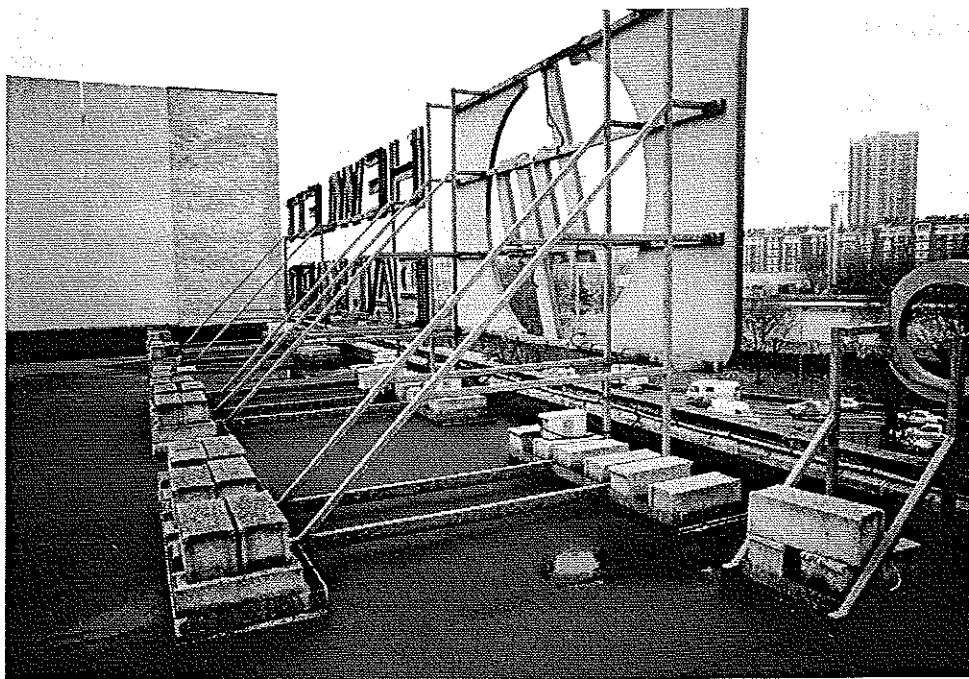
Photo 3 : Disposition « provisoire » d'installation de panneaux publicitaires dont la stabilité est assurée par des lestages par blocs de béton. Ce type d'ouvrage est particulièrement vulnérable en cas de fortes tempêtes, et dangereux pour le revêtement d'étanchéité. © J. Putatti

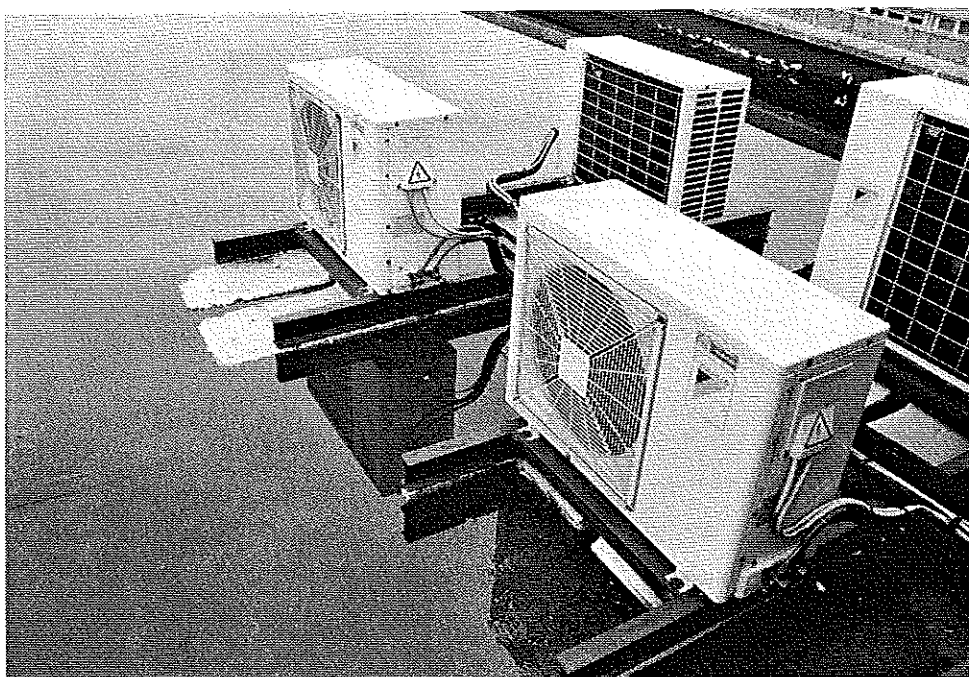
Photo 4 : Disposition d'équipement de toiture technique peu satisfaisant au niveau de l'exploitation et de la sécurité (stagnation permanente des eaux). © J. Putatti

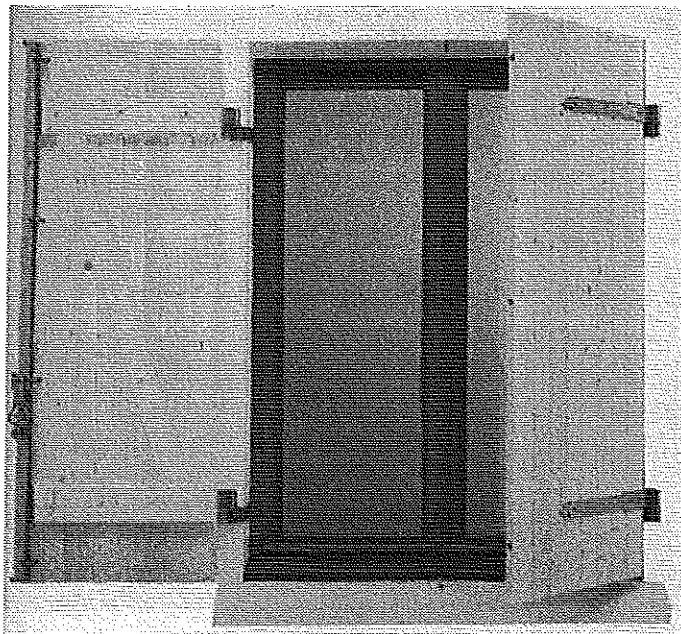
Fermeture difficile ou impossible

Pendant la saison humide, un volet à barres et écharpes en bois a gonflé. Cette variation dimensionnelle interdit la fermeture du volet.

- Le volet est posé pendant l'été, le climat est très sec. L'équilibre hygroscopique du bois est très bas, de l'ordre de 10 %, etc.
- Le jeu entre les volets est faible lors de la pose, de l'ordre de 3 mm.
- Pendant la saison humide le bois a repris de l'humidité. L'équilibre hygroscopique du bois est plus important, de l'ordre de 20 %, etc.
- Une augmentation de l'humidité du bois provoque un gonflement du bois.
- Le bois sélectionné est nerveux. Les variations dimensionnelles sont importantes.
- Ce gonflement engendre une variation dimensionnelle importante, empêchant la fermeture du volet.

Raboter la feuillure, la partie supérieure ① avec un rabot, la partie inférieure ② avec un guillaume. Cet outil est un type de rabot étroit dont le fer a la même largeur que le corps de l'outil. Après rectification, maintenir un jeu de 2 à 3 mm. Appliquer un produit de finition sur la surface retouchée.

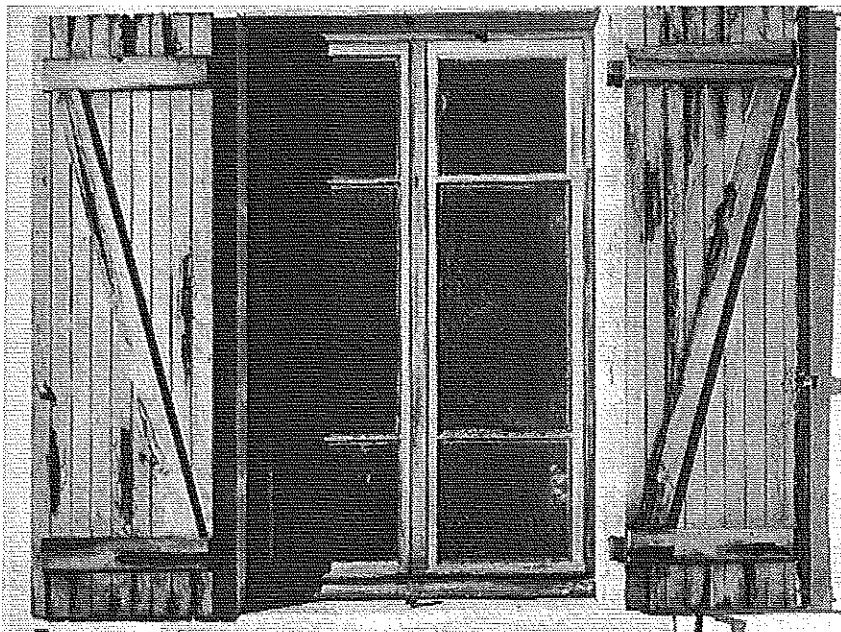
Faux équerrage

Une paire de volets à barres et écharpe présente du faux équerrage. Cette anomalie empêche une fermeture correcte des volets.

- Les volets sont posés à l'envers : l'écharpe travaille en traction. Elle devrait travailler en compression.

- Le volet est posé pendant l'été, le climat est très sec. L'équilibre hygroscopique du bois est très bas, de l'ordre de 10 %, etc.
- Pendant la saison humide le bois a repris de l'humidité. L'équilibre hygroscopique du bois est plus important, de l'ordre de 20 %, etc.
- Une augmentation de l'humidité du bois provoque un gonflement du bois.
- Le gonflement des lames de volet plus le travail en traction de l'écharpe provoque un glissement de l'assemblage barre-écharpe à combinaison.
- Le glissement de l'assemblage permet au volet de prendre du faux équerrage.

- Inverser les volets : les gonds devront être probablement descellés puis rescellés
