Le pare-blocs structurellement dissipant : une structure à forte capacité de dissipation énergétique

Ces ouvrages pare-blocs ont pour caractéristique principale d'autoriser un endommagement tolérable de la structure pour les sollicitations extrêmes de forte intensité mais de faible occurrence. Cette conception innovante permet la réduction des coûts de construction et un meilleur suivi de l'ouvrage.

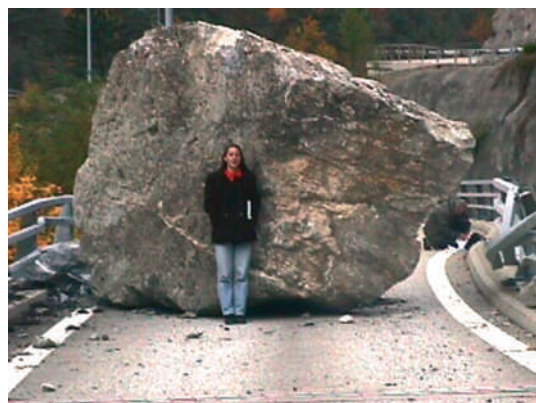
Figure 1 – Chute d'un bloc sur un tablier de pont à Moûtiers en 1998

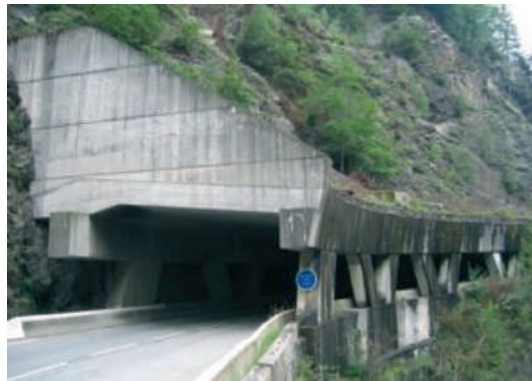
Figure 2 – Galerie pare-blocs de conception classique

La technique habituelle des galeries de protection consiste à réaliser, dans la zone exposée aux chutes de blocs, une dalle recouverte d'un remblai (figure 2). Pour un tel ouvrage, la couche de sol au-dessus de la dalle n'a qu'une fonction dissipative : elle absorbe l'énergie d'impact [1].

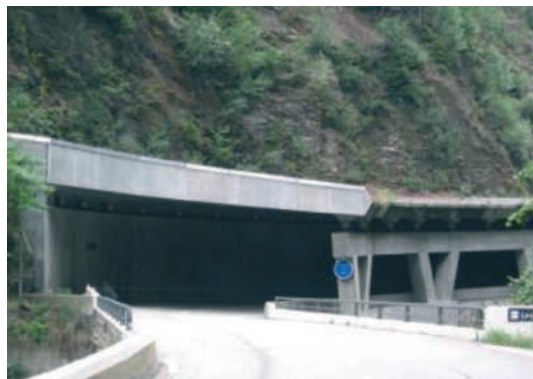
Figure 3 – Galerie pare-blocs structurellement dissipante des Essariaux dans le Val d'Arly en Savoie

La principale innovation des pare-blocs structurellement dissipants consiste à **supprimer la couche de remblai et à dissiper l'énergie d'impact au sein de la dalle en béton armé et des appuis** (figure 3). L'énergie cinétique du bloc est absorbée directement par la mise en flexion de la dalle, pouvant aller jusqu'à la plastification des armatures lorsque le choc a lieu en travée, ou par le cloquage d'appuis fusibles pour un impact en rive [3]. Ces appuis sont simplement constitués d'un tube métallique soudé entre deux platines et fixé à la dalle. Sous forte compression, le tube va flamber et dissiper une partie de l'énergie du choc par cloquage.

Actuellement, deux ouvrages ont déjà été réalisés : le pare-blocs des Essariaux (figure 3) en 1998 sur la RN 212 dans les gorges de l'Arly en Savoie pouvant dissiper une énergie d'impact de 3 360 kJ (bloc 3,9 t tombant d'une hauteur de 86 m de haut) et la galerie pare-blocs du massif de la Grande Platte (figure 12), dissipant une énergie d'impact de 6 050 kJ, sur la RD 91b sur les communes de Champagny-en-Vanoise et du Planay en

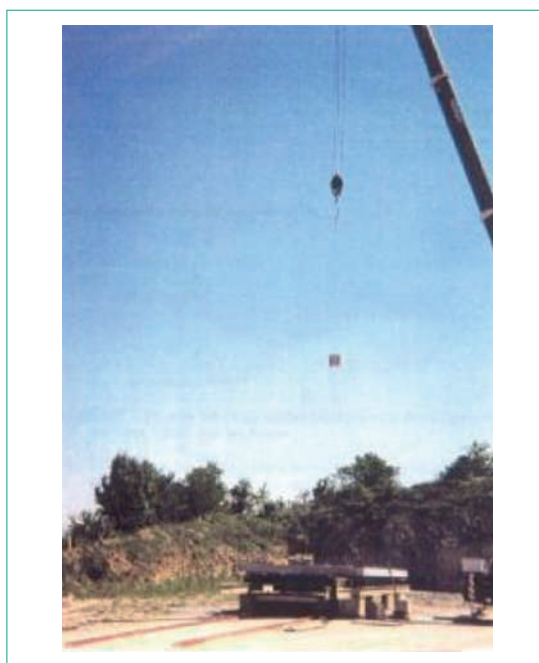
Figure 5 – Chute du bloc au cours de l'essai T2

Pour simuler le choc d'un rocher, la dalle est impactée par un bloc cubique chanfreiné en béton armé. Un bloc de 450 kg est lâché d'une grue (figure 5) d'une hauteur de 15 m pour simuler un impact dit « courant » (67 kJ) : **essai T1**, et de 30 m pour reproduire un impact dit « exceptionnel » (135 kJ) : **essais T2 à T5**. Un essai final destructif est également réalisé avec un bloc de 810 kg tombant d'une hauteur de 37 m (294 kJ) : **essai T6**.

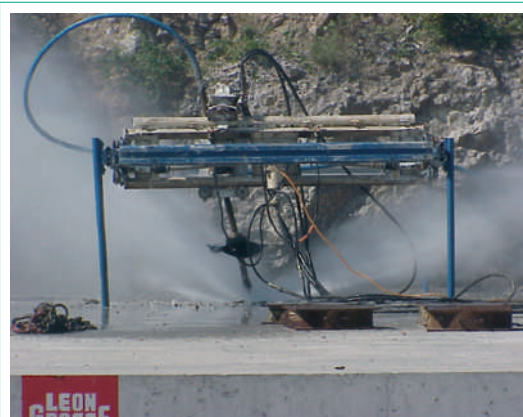
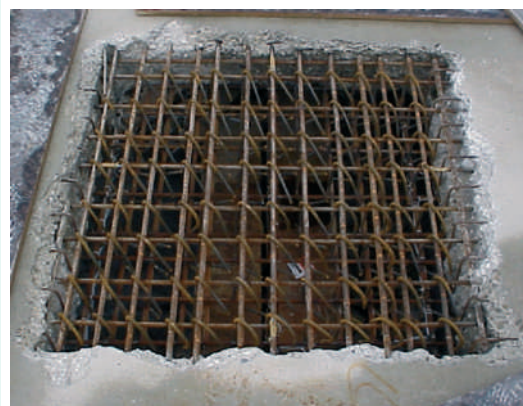
(a) hydrodémolition

(b) armatures de la dalle après hydrodémolition

Figure 6 – Méthode de réparation de la dalle après un choc exceptionnel en travée

Pour tester la dalle au cours d'un cycle de vie complet, elle a été réparée après l'essai T2 [6]. Cette réparation a été effectuée en démolissant et en extrayant la totalité du béton fissuré : cela a été réalisé par hydrodémolition (figure 6) à l'aide d'un jet d'eau à très haute pression (150 à 250 MPa) ; le béton a ainsi été découpé soigneusement et les armatures métalliques ont été mises à nu sans aucun dommage ; puis la zone dégagée a été reconstruite à l'aide d'un béton de résistance moyenne à la compression de 35 MPa.

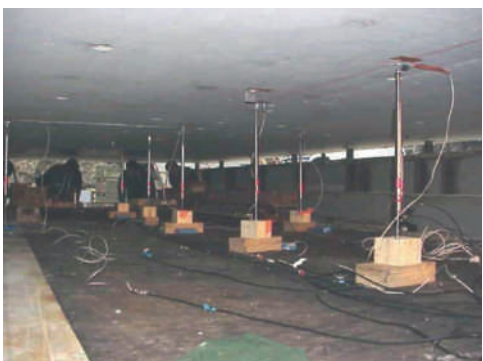
(a) jauge de déformation sur les armatures

(b) accéléromètre

(c) capteurs de déplacement LVDT

(d) capteur d'effort

Figure 7 – Capteurs installés sur la dalle d'essai

La dalle a été équipée d'un ensemble de capteurs connectés à une centrale d'acquisition dont la fréquence d'échantillonnage est de 7 000 Hz ; les capteurs suivants ont été mis en place (figure 7) :

- jauges de déformation sur les armatures longitudinales supérieures et inférieures ;
- jauges de déformation sur les armatures d'effort tranchant pour déterminer les déformations par traction au moment de l'impact ;
- neuf capteurs de déplacement LVDT (*Linear Variable Differential Transformer*) de capacité ± 50 mm, placés en sous-face de la dalle ;

- sept accéléromètres (± 500 g près de l'impact et ± 50 g plus loin) sur la face inférieure de la dalle, à côté des capteurs LVDT ;
