Maçonnerie

Pathologie

par **Jean-Daniel MERLET**

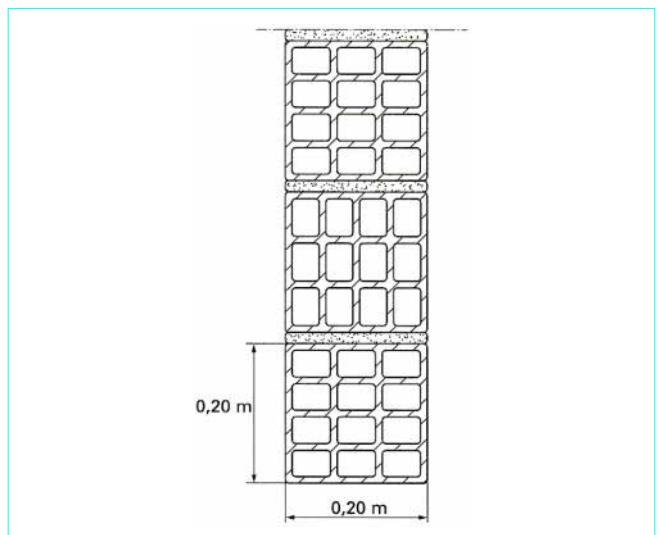
Figure 1 – Brique de section carrée montée de façon que les cloisons ne se superposent pas

Un autre **problème spécifique des produits creux** est celui des briques creuses dont le profil venu de la filière correspond à un sens de mise en œuvre particulier (figures 1, 2 et 3). Si celui-ci n'est pas respecté lors de la pose, la superposition des parois porteuses n'est plus assurée ou incomplètement, parfois réduite aux seules parois extérieures, ce qui a déjà conduit à des effondrements de construction ; dans ce cas, en outre, le matériau a un comportement fragile qui le rend moins adaptable. Les défauts cités précédemment peuvent d'ailleurs se conjuguer, accroissant ainsi le risque, et les désordres graves sont évidemment le résultat de la conjonction des deux causes : charges excessives sur des trumeaux de trop faible dimension ou prévus avec des produits mal adaptés et mauvaise exécution des joints ; il y a donc lieu de veiller tout particulièrement à l'exécution des ouvrages dont les contraintes sont élevées et de ne pas concevoir en produits creux des ouvrages porteurs de trop faibles dimensions en plan.

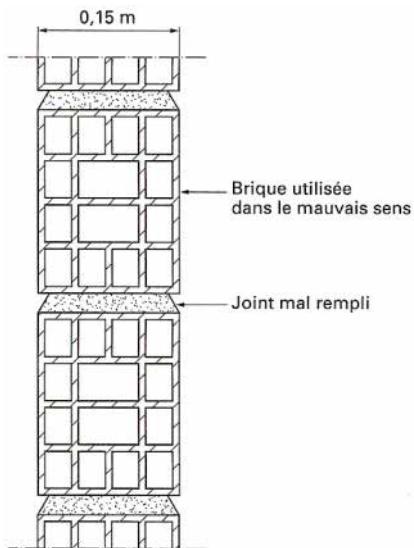
Figure 3 – Cumul de défauts de pose des briques

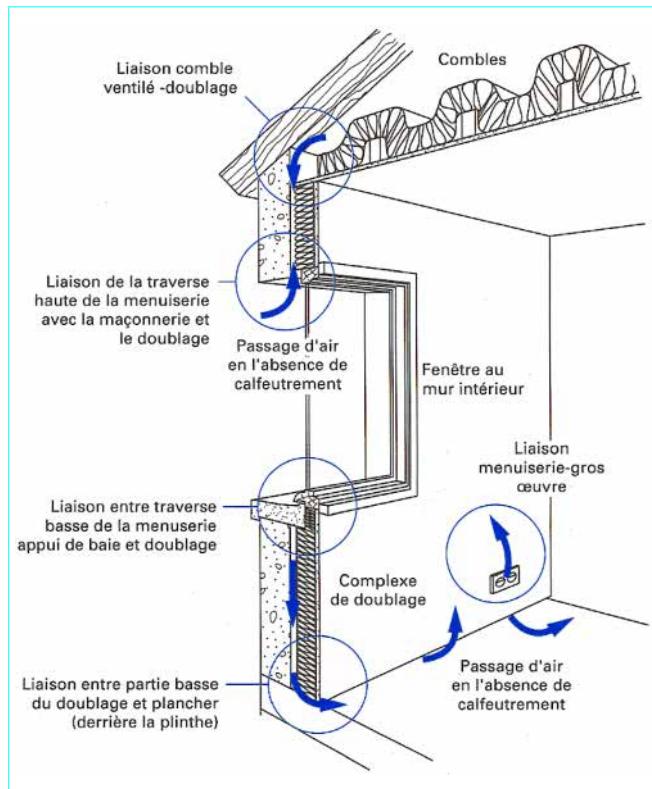
Figure 4 – Points sensibles à traiter pour éviter les fuites d'air (cas des doublages d'isolation thermique par l'intérieur)

— la figure 4 indique, dans les cas d'application du DTU 25.42, les différents points sensibles qu'il convient de traiter pour éviter les fuites : jonction mur-doublage-plafond A, jonction doublage-plancher B (derrière la plinthe), jonction avec les baies C (point de rencontre maçonnerie, menuiserie, doublage et, le cas échéant, coffre de volets roulants, percement dans le doublage D) ;

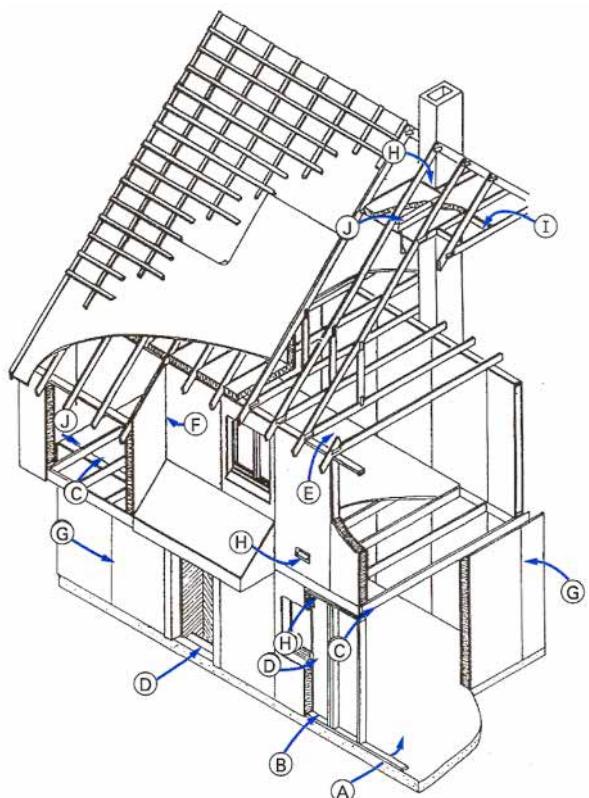
Figure 5 – Principales causes d'absence d'étanchéité à l'air d'une construction à ossature bois

— la figure 5 recense, dans le cas des maisons à ossature bois, une dizaine de causes d'absence d'étanchéité à l'air réparties sur l'ensemble de la construction.
