CHARPENTE

Un pan d'histoire

REPRISE DE CHARPENTE

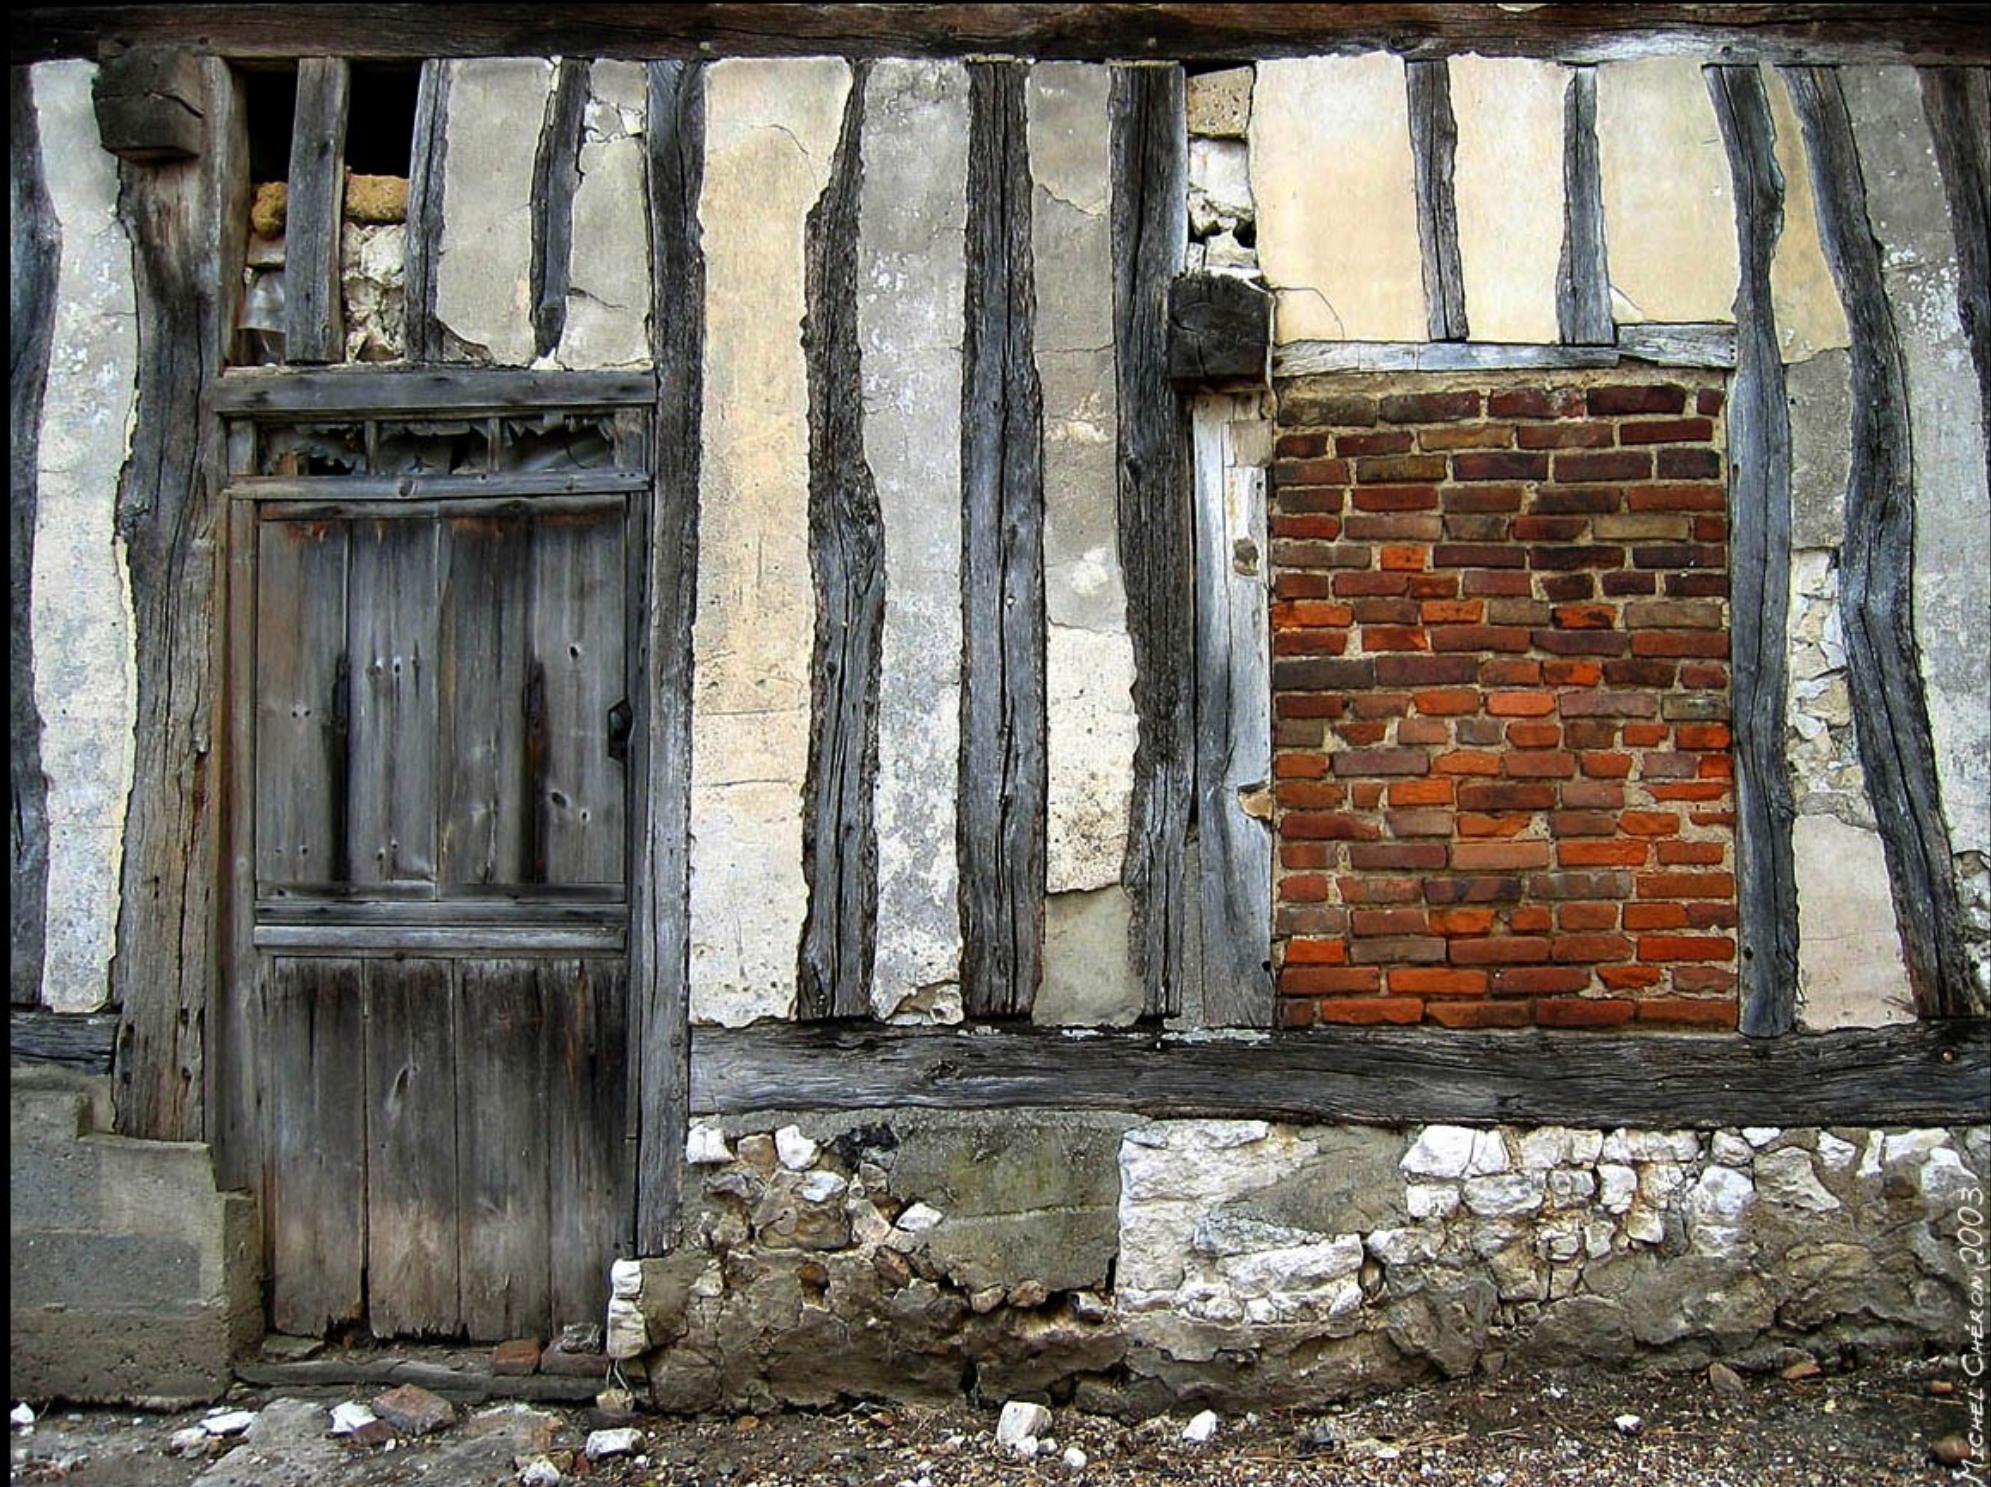
COLOMBAGES

Destruction des pièces de bois

Dégradation du remplissage

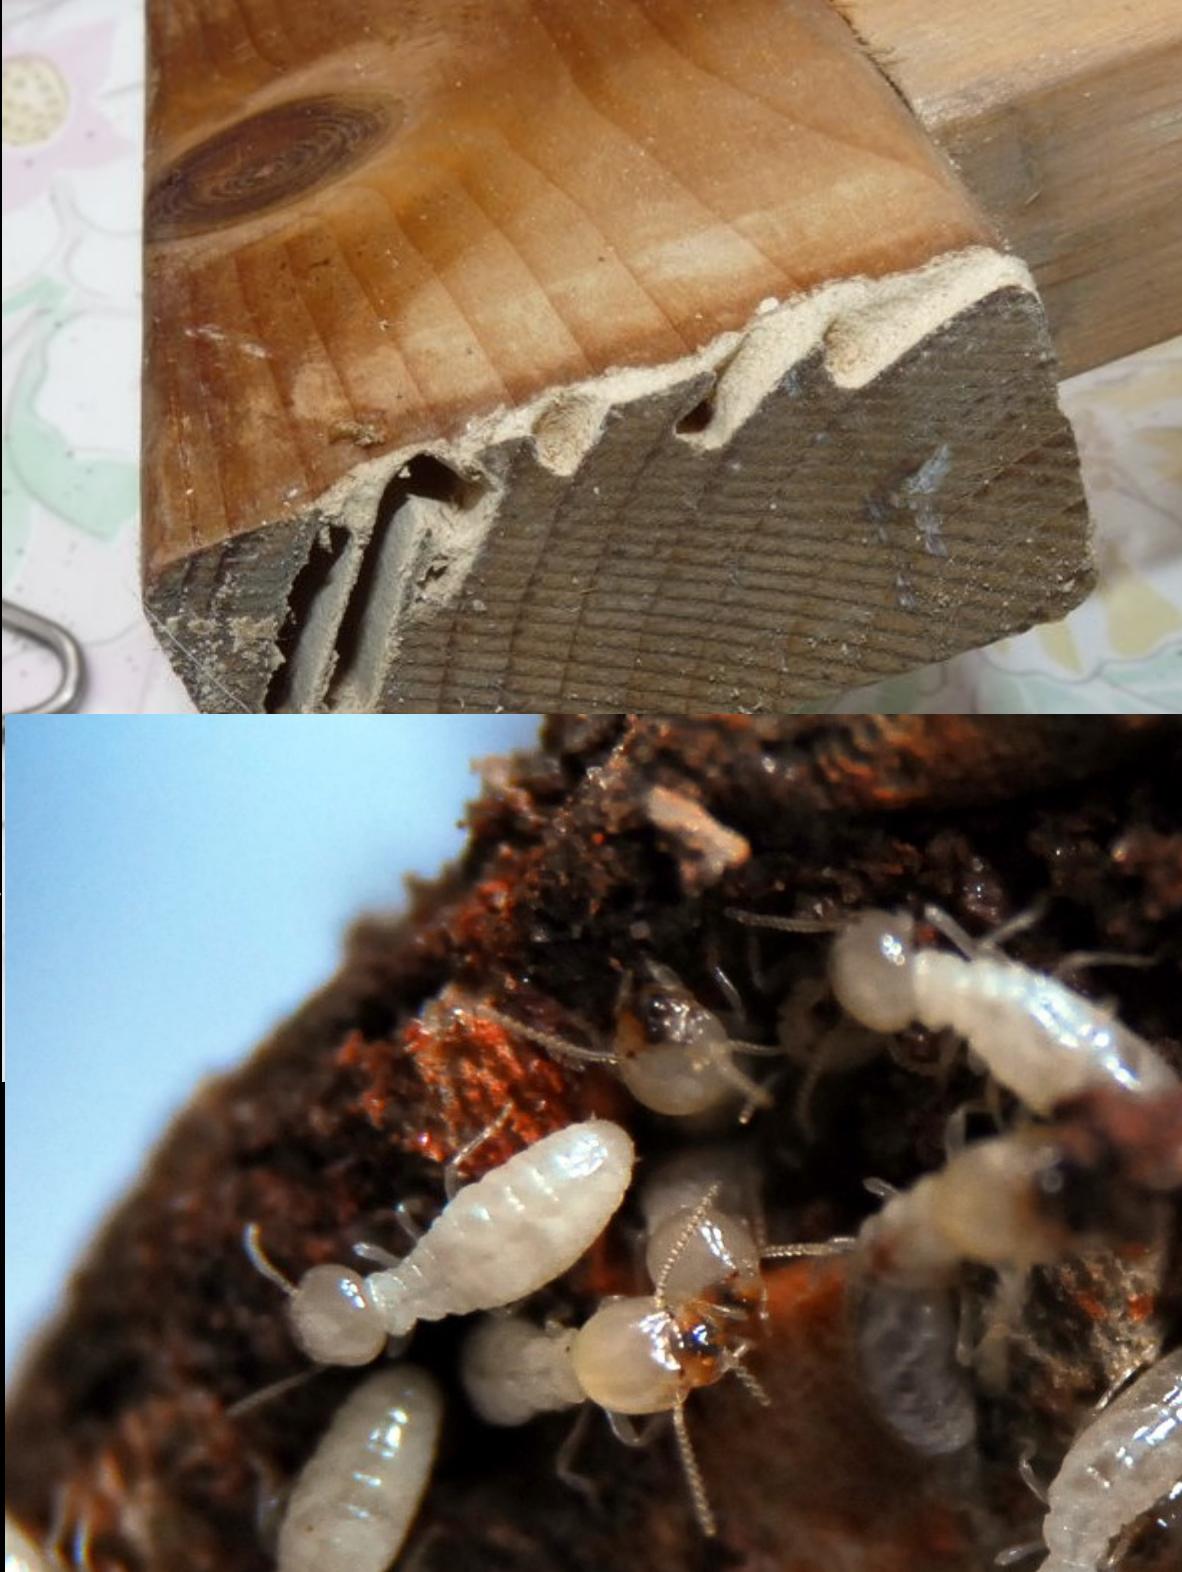
MERULE

Bois humide et confiné

75% des cas de mérule
= fuites de chéneaux /
gouttières

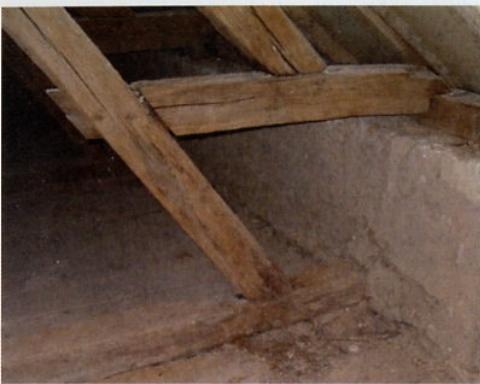
Le pourrissement de l'extrémité inférieure de cette jambe de force assemblée à l'entrait bas semble indiquer un désordre de toiture avec cheminement de l'eau le long des bois.

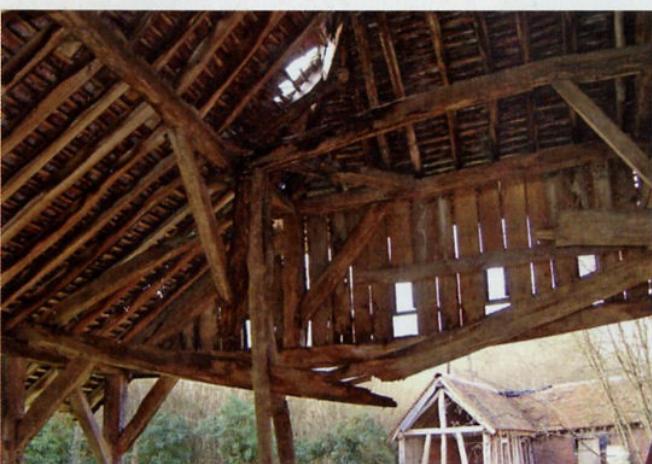
Un contreventement insuffisant, une mauvaise évaluation de la résistance des bois utilisés par rapport aux efforts qui les sollicitent ont conduit au déversement de la charpente, avec arrachement des pièces qui la constituent.

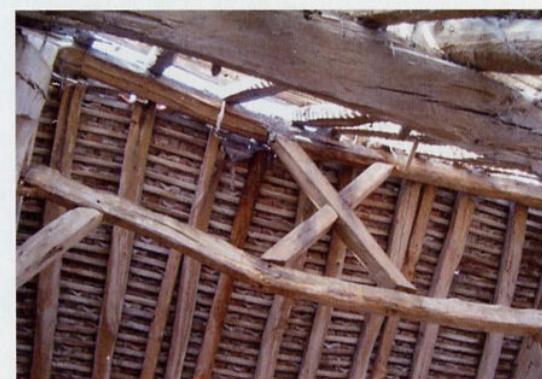
Le fléchissement important du sous-faîtage n'a pas entraîné sa rupture mais a provoqué la dislocation de l'assemblage dans le poinçon de la ferme, à gauche.

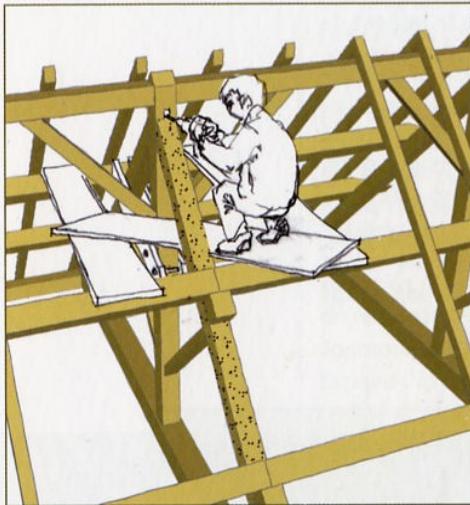
1. On travaille généralement en sous-œuvre, c'est-à-dire sans avoir à dégarnir le toit. On retire simplement les chevrons sur 2 m de part et d'autre de la ferme où l'on intervient.

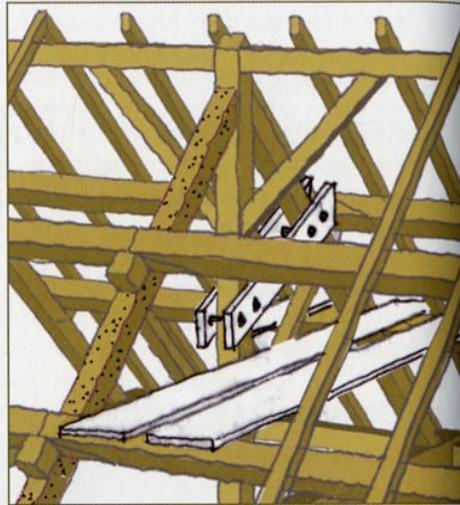
2. On reconstitue le triangle indéformable de la ferme à l'aide d'une pièce moisée reliant le poinçon à l'autre arbalétrier.

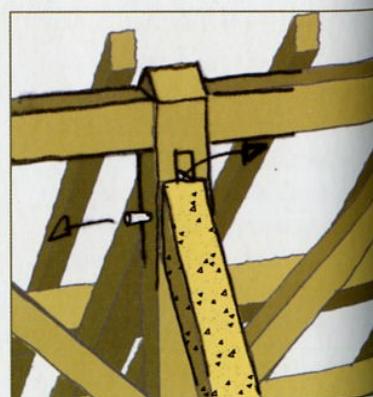
3. On va ensuite retirer l'arbalétrier en débouclant la mortaise.

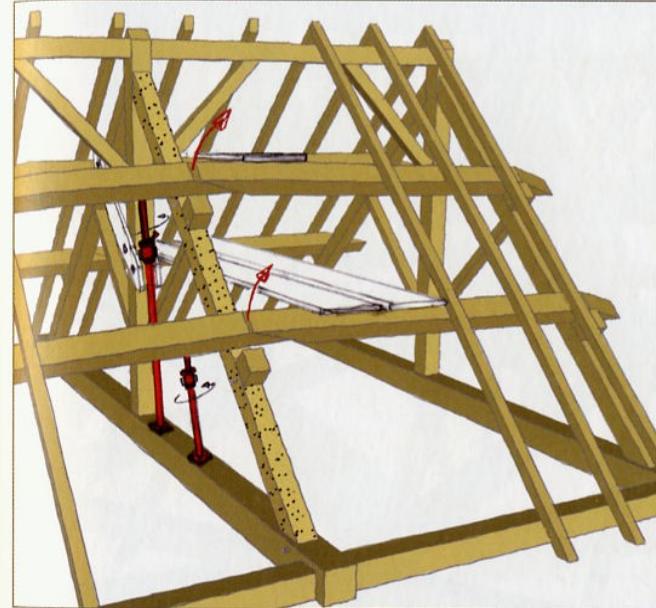
4. Les pannes sont alors soulevées à l'aide de vérins pour pouvoir dégager l'arbalétrier.

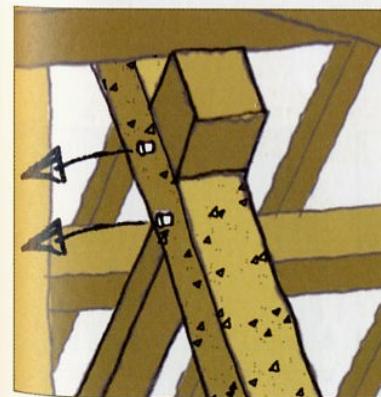
5. On peut alors décheviller la contrefiche et l'échantignole...

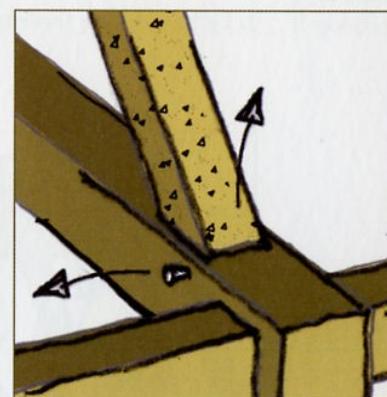
6. ... ainsi que la base de l'arbalétrier.

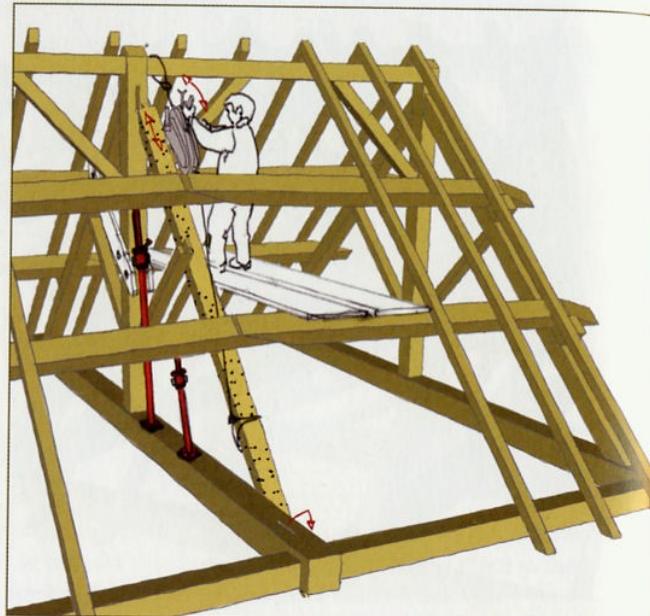
7. L'arbalétrier est finalement retiré à l'aide d'un Tirfor®.

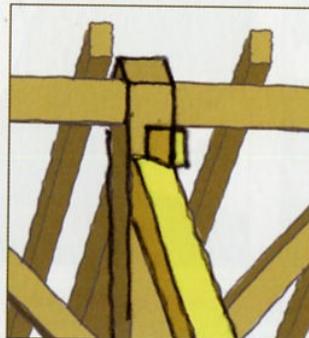
8. Lorsqu'il sera remis en place, une clé sera entrée en force dans la mortaise déboulée pour recréer les propriétés de l'assemblage.

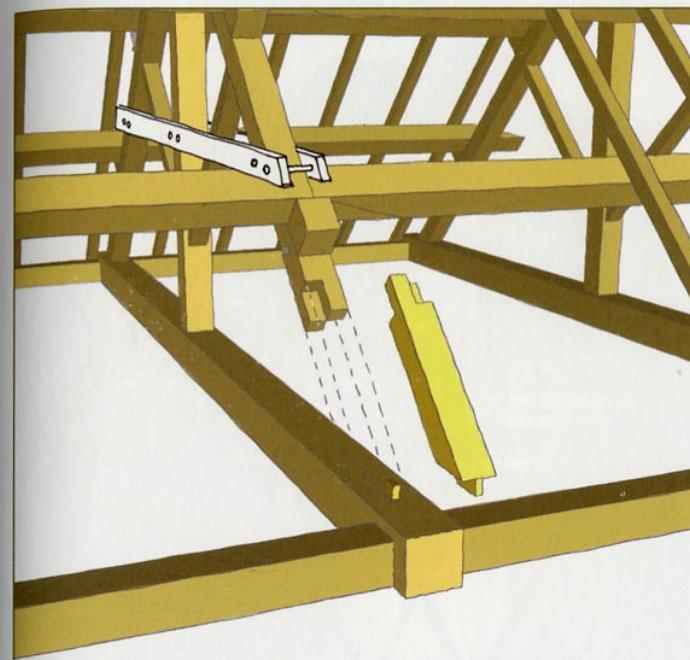
Variante d'intervention, avec remplacement du pied d'arbalétrier par une enture à bois debout dans l'arbalétrier et par tenon bloqué dans la mortaise de l'entrait. Une pièce moisée reconstitue la triangulation de la ferme pendant l'intervention.

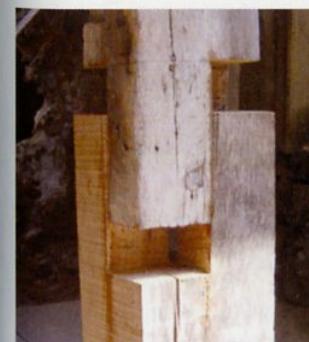
Principe de l'enture à bois debout ; les pièces s'ajustent sans jeu.

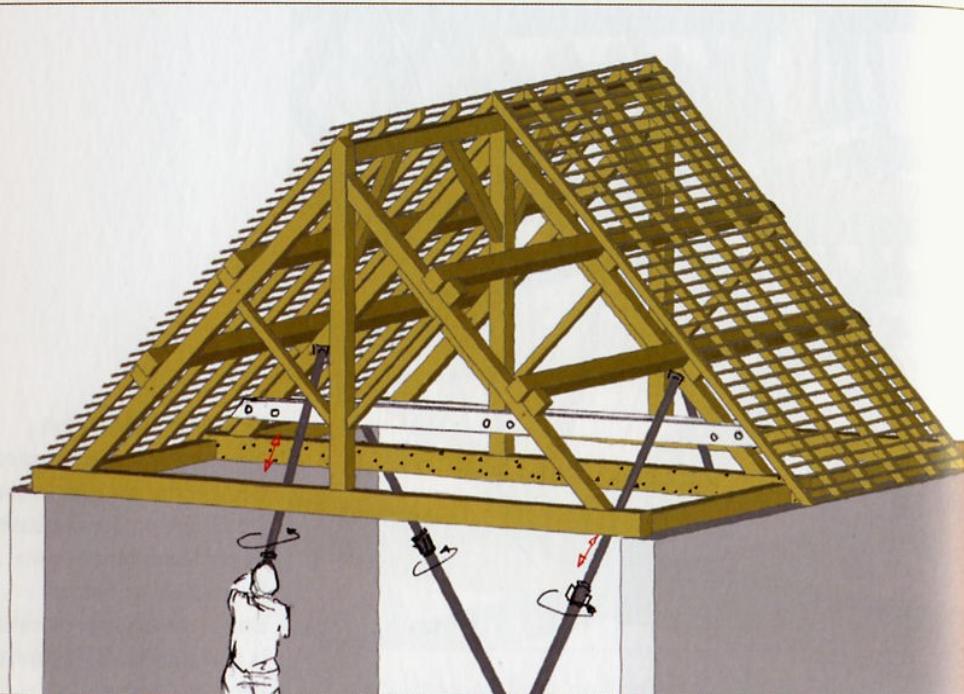
1. On remplace ici l'entrait de la 2^e ferme. Les arbalétriers sont tout d'abord étayés à l'aide de vérins. Ceux-ci sont placés au droit des pannes médianes, et prennent appui sur les solives du plancher inférieur. On solidarise ensuite les deux arbalétriers et le poinçon à l'aide de pièces de bois moisées.

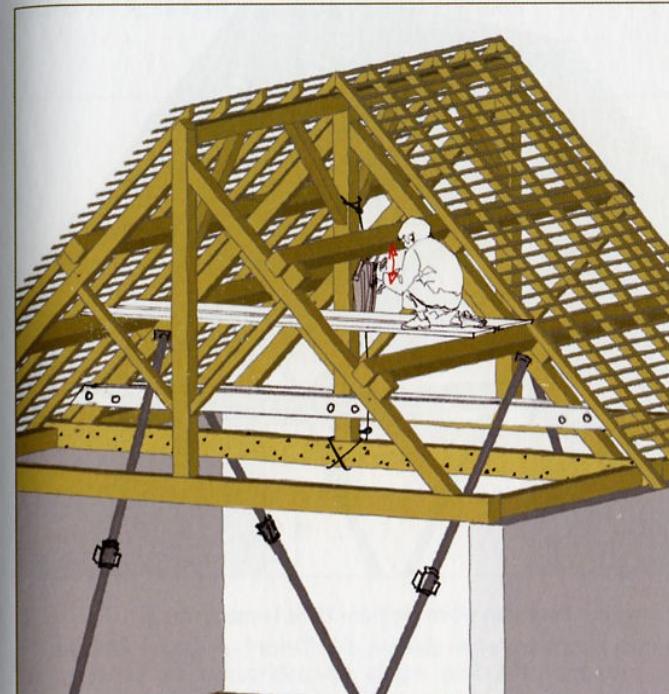
2. À l'aide d'un Tirfor®, on fait soutenir l'entrait sur lequel on intervient par le haut du poinçon.

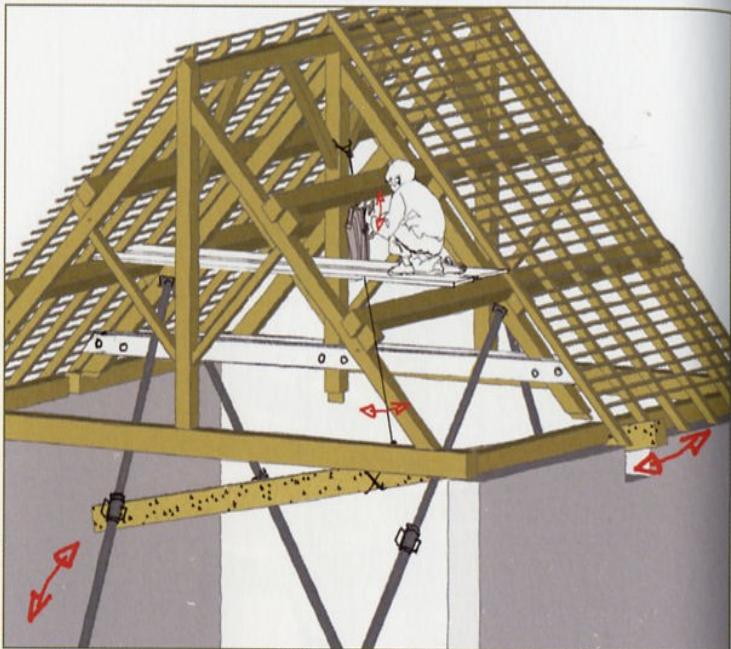
6. Après avoir ménagé un point de fuite dans la maçonnerie d'un des murs porteurs, et en s'aidant d'un Tirfor®, on dégage l'entrait.

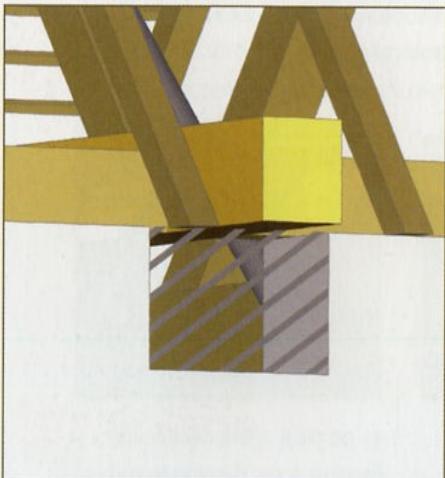
7. Le nouvel entrait est repositionné à l'aide du même Tirfor® puis la maçonnerie est reconstituée.

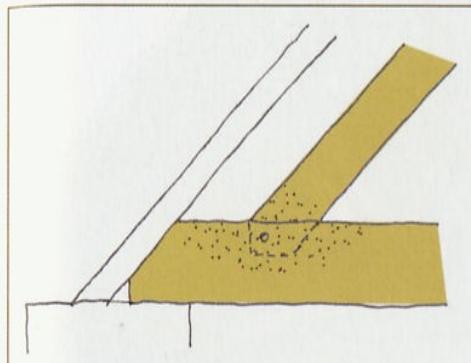
1. Avant – L'assemblage arbalétrier / entrait ne remplit plus sa fonction vu l'état de dégradation de la mortaise.

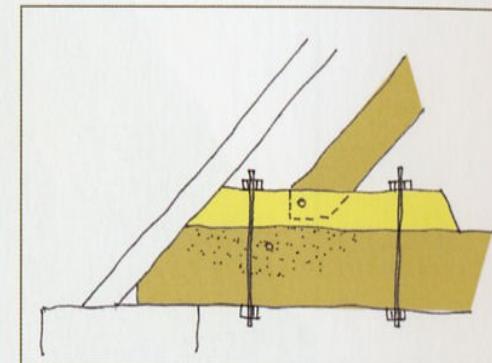
2. Après – La pièce de raccord, boulonnée sur l'entrait, recevra le pied de l'arbalétrier par un assemblage à tenon et mortaise.

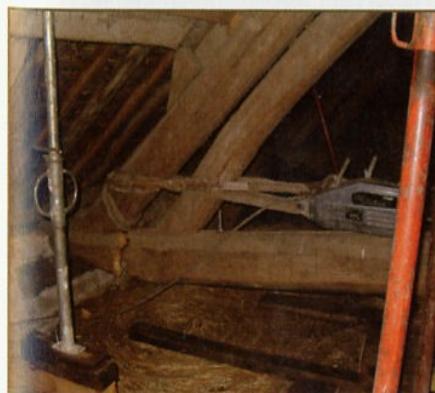
La reprise en sous-œuvre d'un entrait rompu

1. Un Tirfor® est utilisé pour «ramener» au plus près les deux éléments de l'entrait rompu.

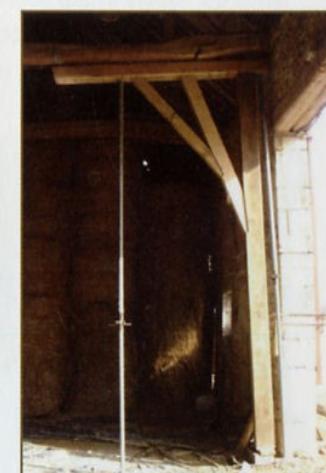
2. L'entrait repose sur une forte pièce de bois fixée à une poutre confortée par des aisseliers. Il va être boulonné à cet ouvrage de soutien ; le Tirfor® pourra ensuite être retiré.

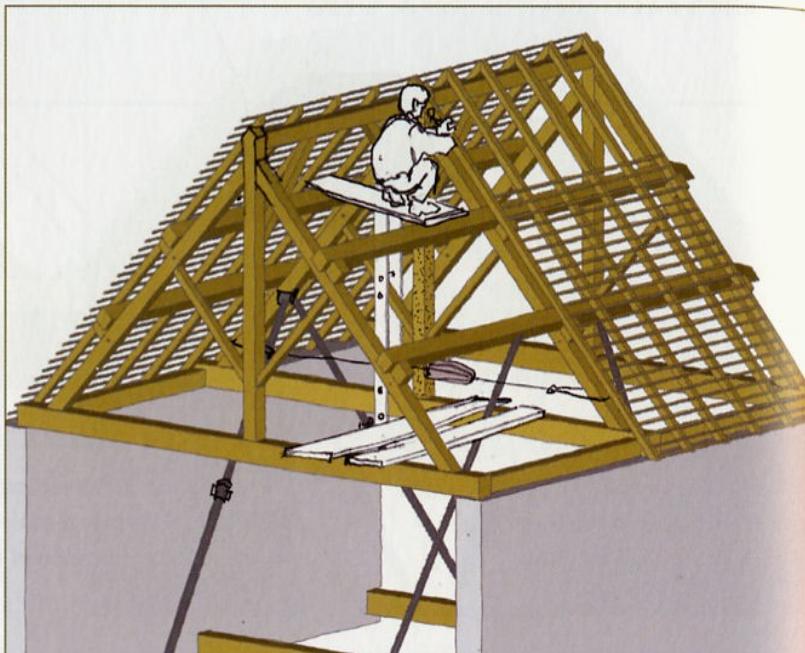
Le remplacement d'un poinçon

1. On remplace ici le poinçon de la 2^e ferme. On commence par installer un Tirfor® en pied entre les deux arbalétriers et on moisé ensuite la demi-ferme qui semble la plus solide en liaisonnant arbalétrier, contrefiche et entrail. Des vérins sont placés sous l'arbalétrier moisé, au niveau de la contrefiche, et sous les pannes du côté opposé.

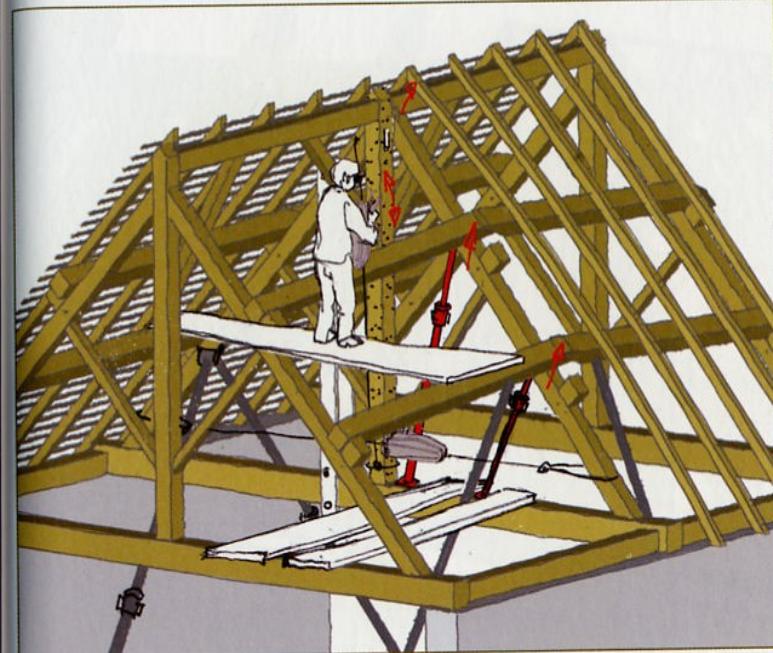
4. On décheville la tête de l'arbalétrier moisé. On peut alors soulever les pannes. Le poinçon est attaché à l'arbalétrier moisé à l'aide d'un Tirfor® qui reste en place.

5. On scie les tenons des 2 pannes faîtières assemblées au poinçon. On peut alors décheviller les liens de faîtage.

6. On décheville enfin l'about du poinçon de l'entrait.

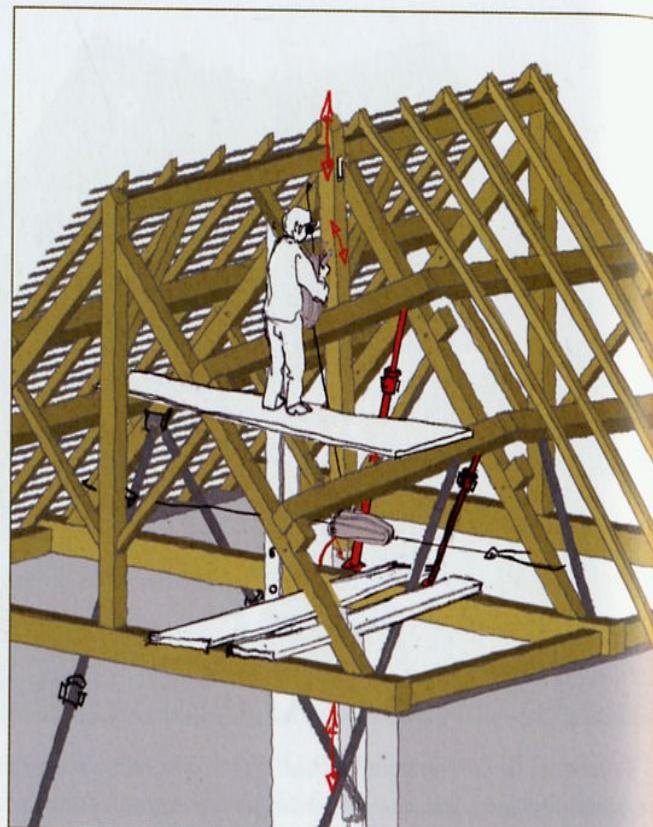
7. On peut dégager le poinçon en le déboitant, par le haut, de son tenon de pied et le basculer sur le côté de l'entrait en le laissant maintenant glisser vers le bas.

8. Une mortaise est créée aux deux abouts des pannes faitières sciées. On met en place le nouveau

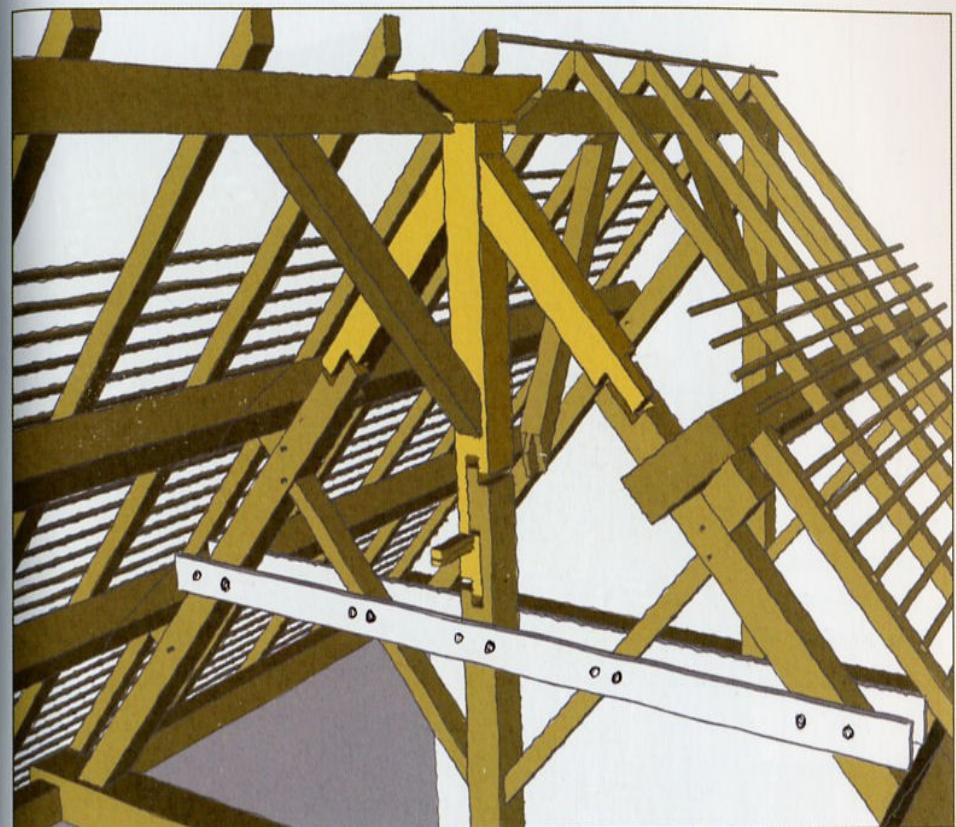
La réparation d'un poinçon

Si le haut du poinçon (avec une partie des arbaletriers et aussi une petite partie du faitage) est abîmé, un remplacement partiel peut suffire.

Après avoir moisé arbaletriers, contrefiches et poinçon, on scie la partie haute de l'assemblage poinçon / arbaletriers.

La nouvelle tête de poinçon est assemblée à l'ancienne par un trait de Jupiter parallèle. Les deux têtes d'arbaletriers sont assemblées à leur partie conservée par une enture à bois debout, et par tenon et mortaise au nouveau morceau de faitage, qui a des joints

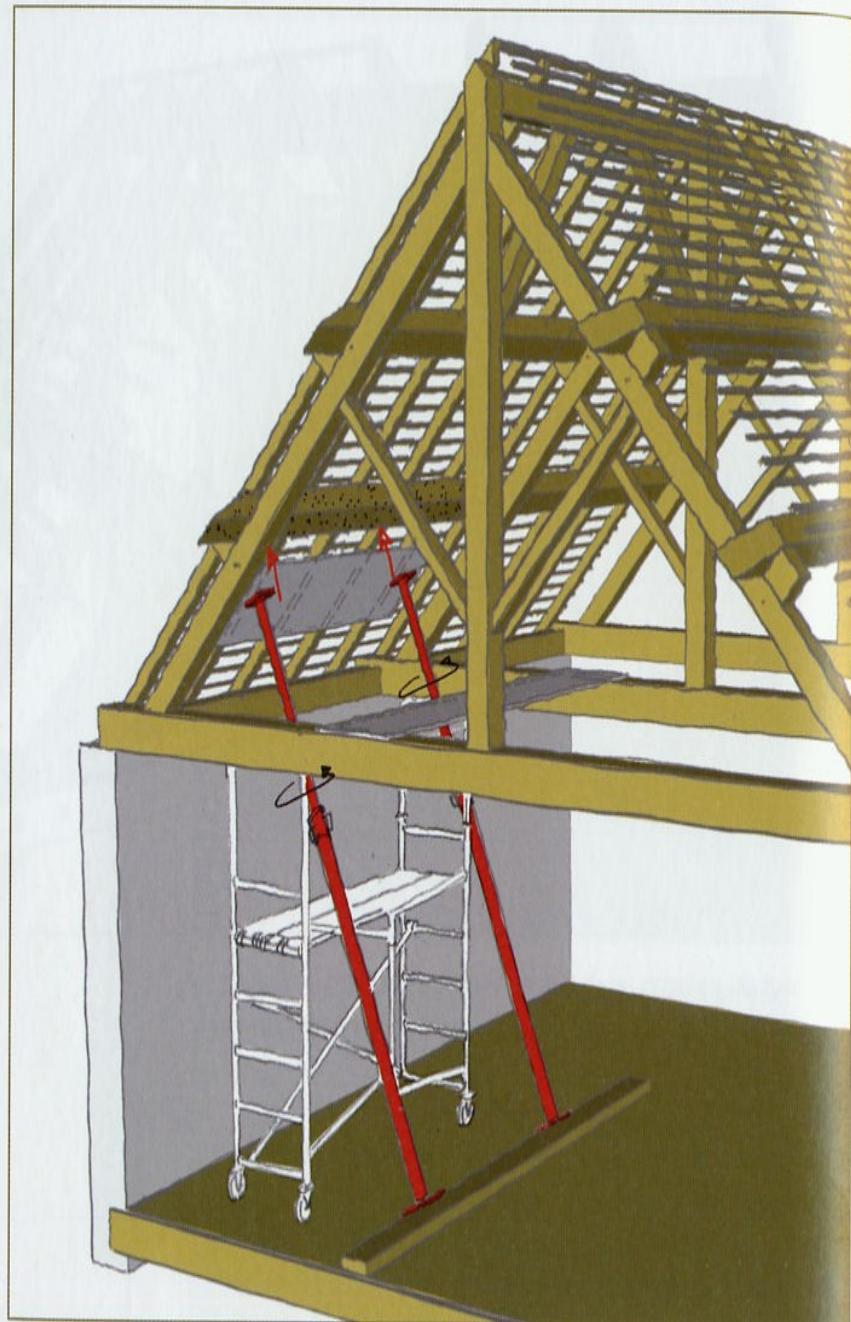
Le remplacement d'une panne intermédiaire

1. On commence par étayer avec des vérins le chevonnage situé

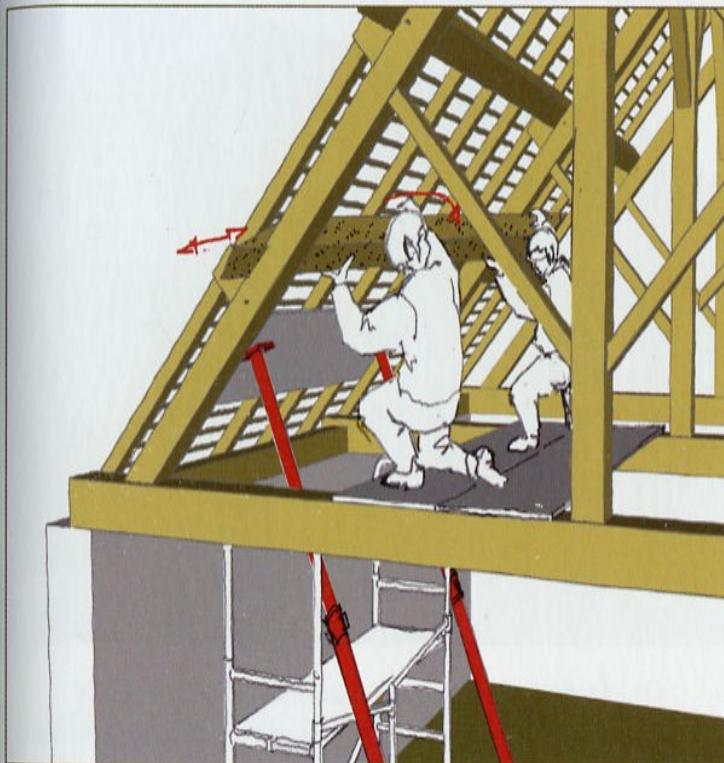
2. Deux personnes peuvent, aisément, dégager la pente en la faisant glisser sur l'arbalétrier.

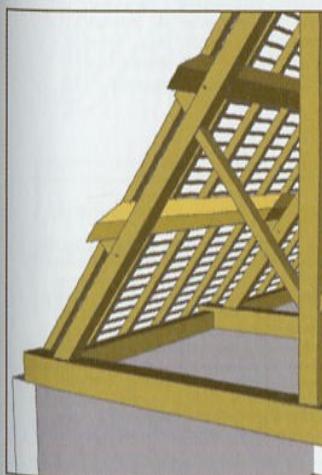
3. La pente dégradée est

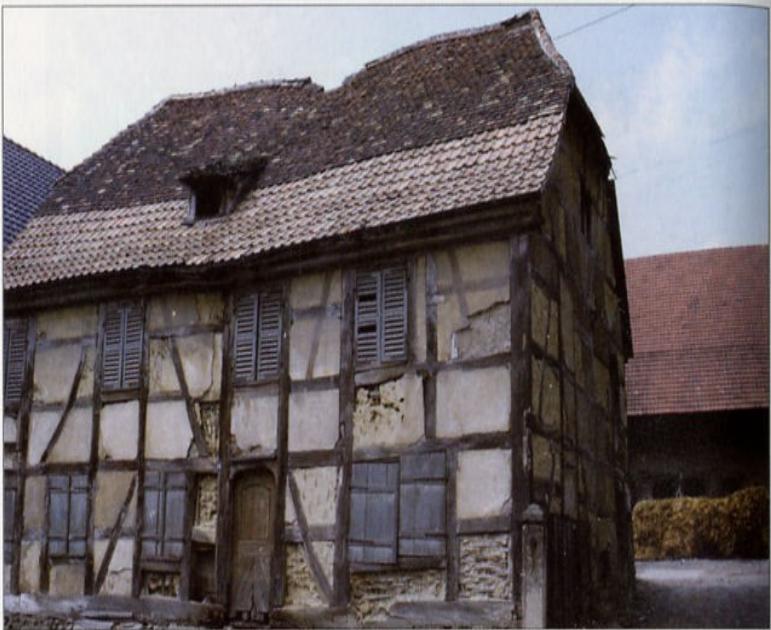
La réparation d'une panne faîtière

On intervient ici sur une panne faîtière dont seule la partie centrale est détériorée. Dans cet exemple, le désordre a entraîné la dégradation d'une partie de la toiture.

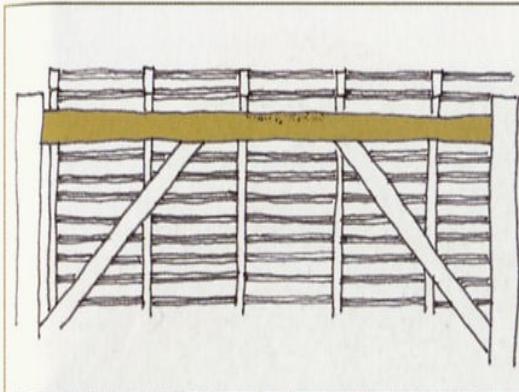
1. Avant – Seul le tiers supérieur de la panne est détérioré.

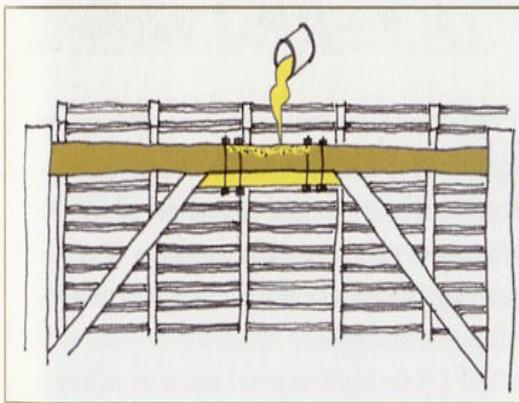
2. Après – Après avoir mis en place une pièce de renfort boulonnée, on reconstitue avec de la résine la partie de bois dégradée qui a été retirée.

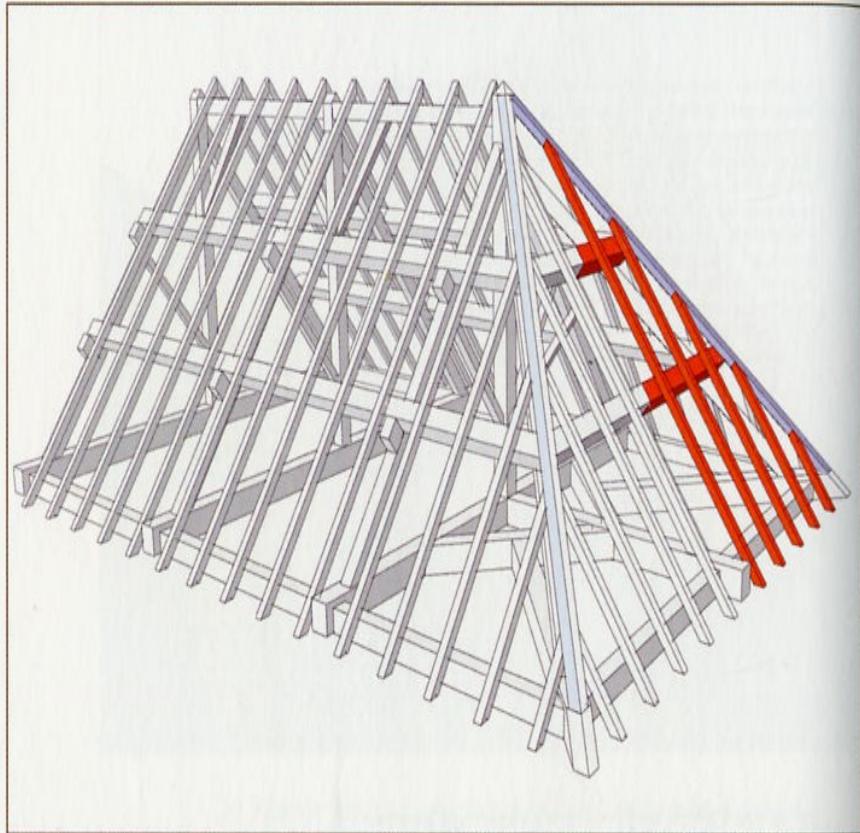
La suppression d'une croupe

1. Il s'agit ici de gagner de la surface habitable en supprimant la croupe. Dans cette opération, la quasi-totalité des pièces d'origine seront réutilisées dans la nouvelle charpente. Elles conserveront leurs fonctions, seul le plan d'utilisation étant modifié et leur disposition inversée.

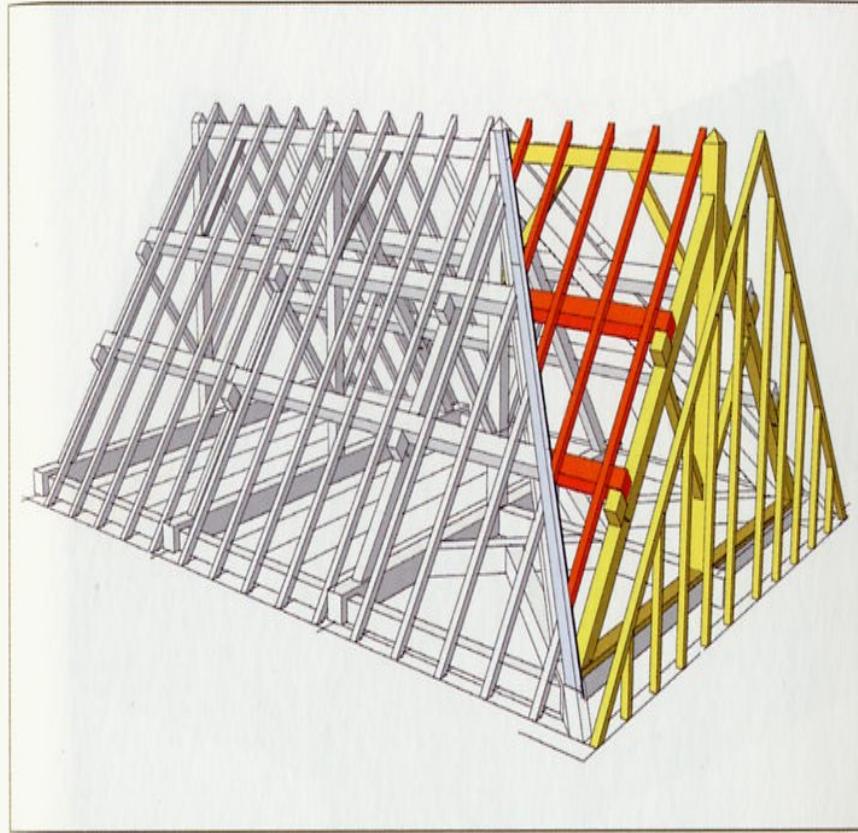
2. Les empannons de la partie droite (précédemment déposés) sont retournés pour prendre place sur le long pan gauche... Il en sera de même pour les empannons de la partie gauche de la croupe (qui prendront place sur le long pan opposé). Les pannes de croupe, coupées à l'axe de la demi-ferme, sont elles aussi reportées dans la nouvelle charpente. Chaque tronçon retrouve une place sur le long pan, en position de coupe biaise correspondant à l'arêtier resté en place. Ici, le charpentier mettra, en pignon, soit une ferme, soit une ossature bois.

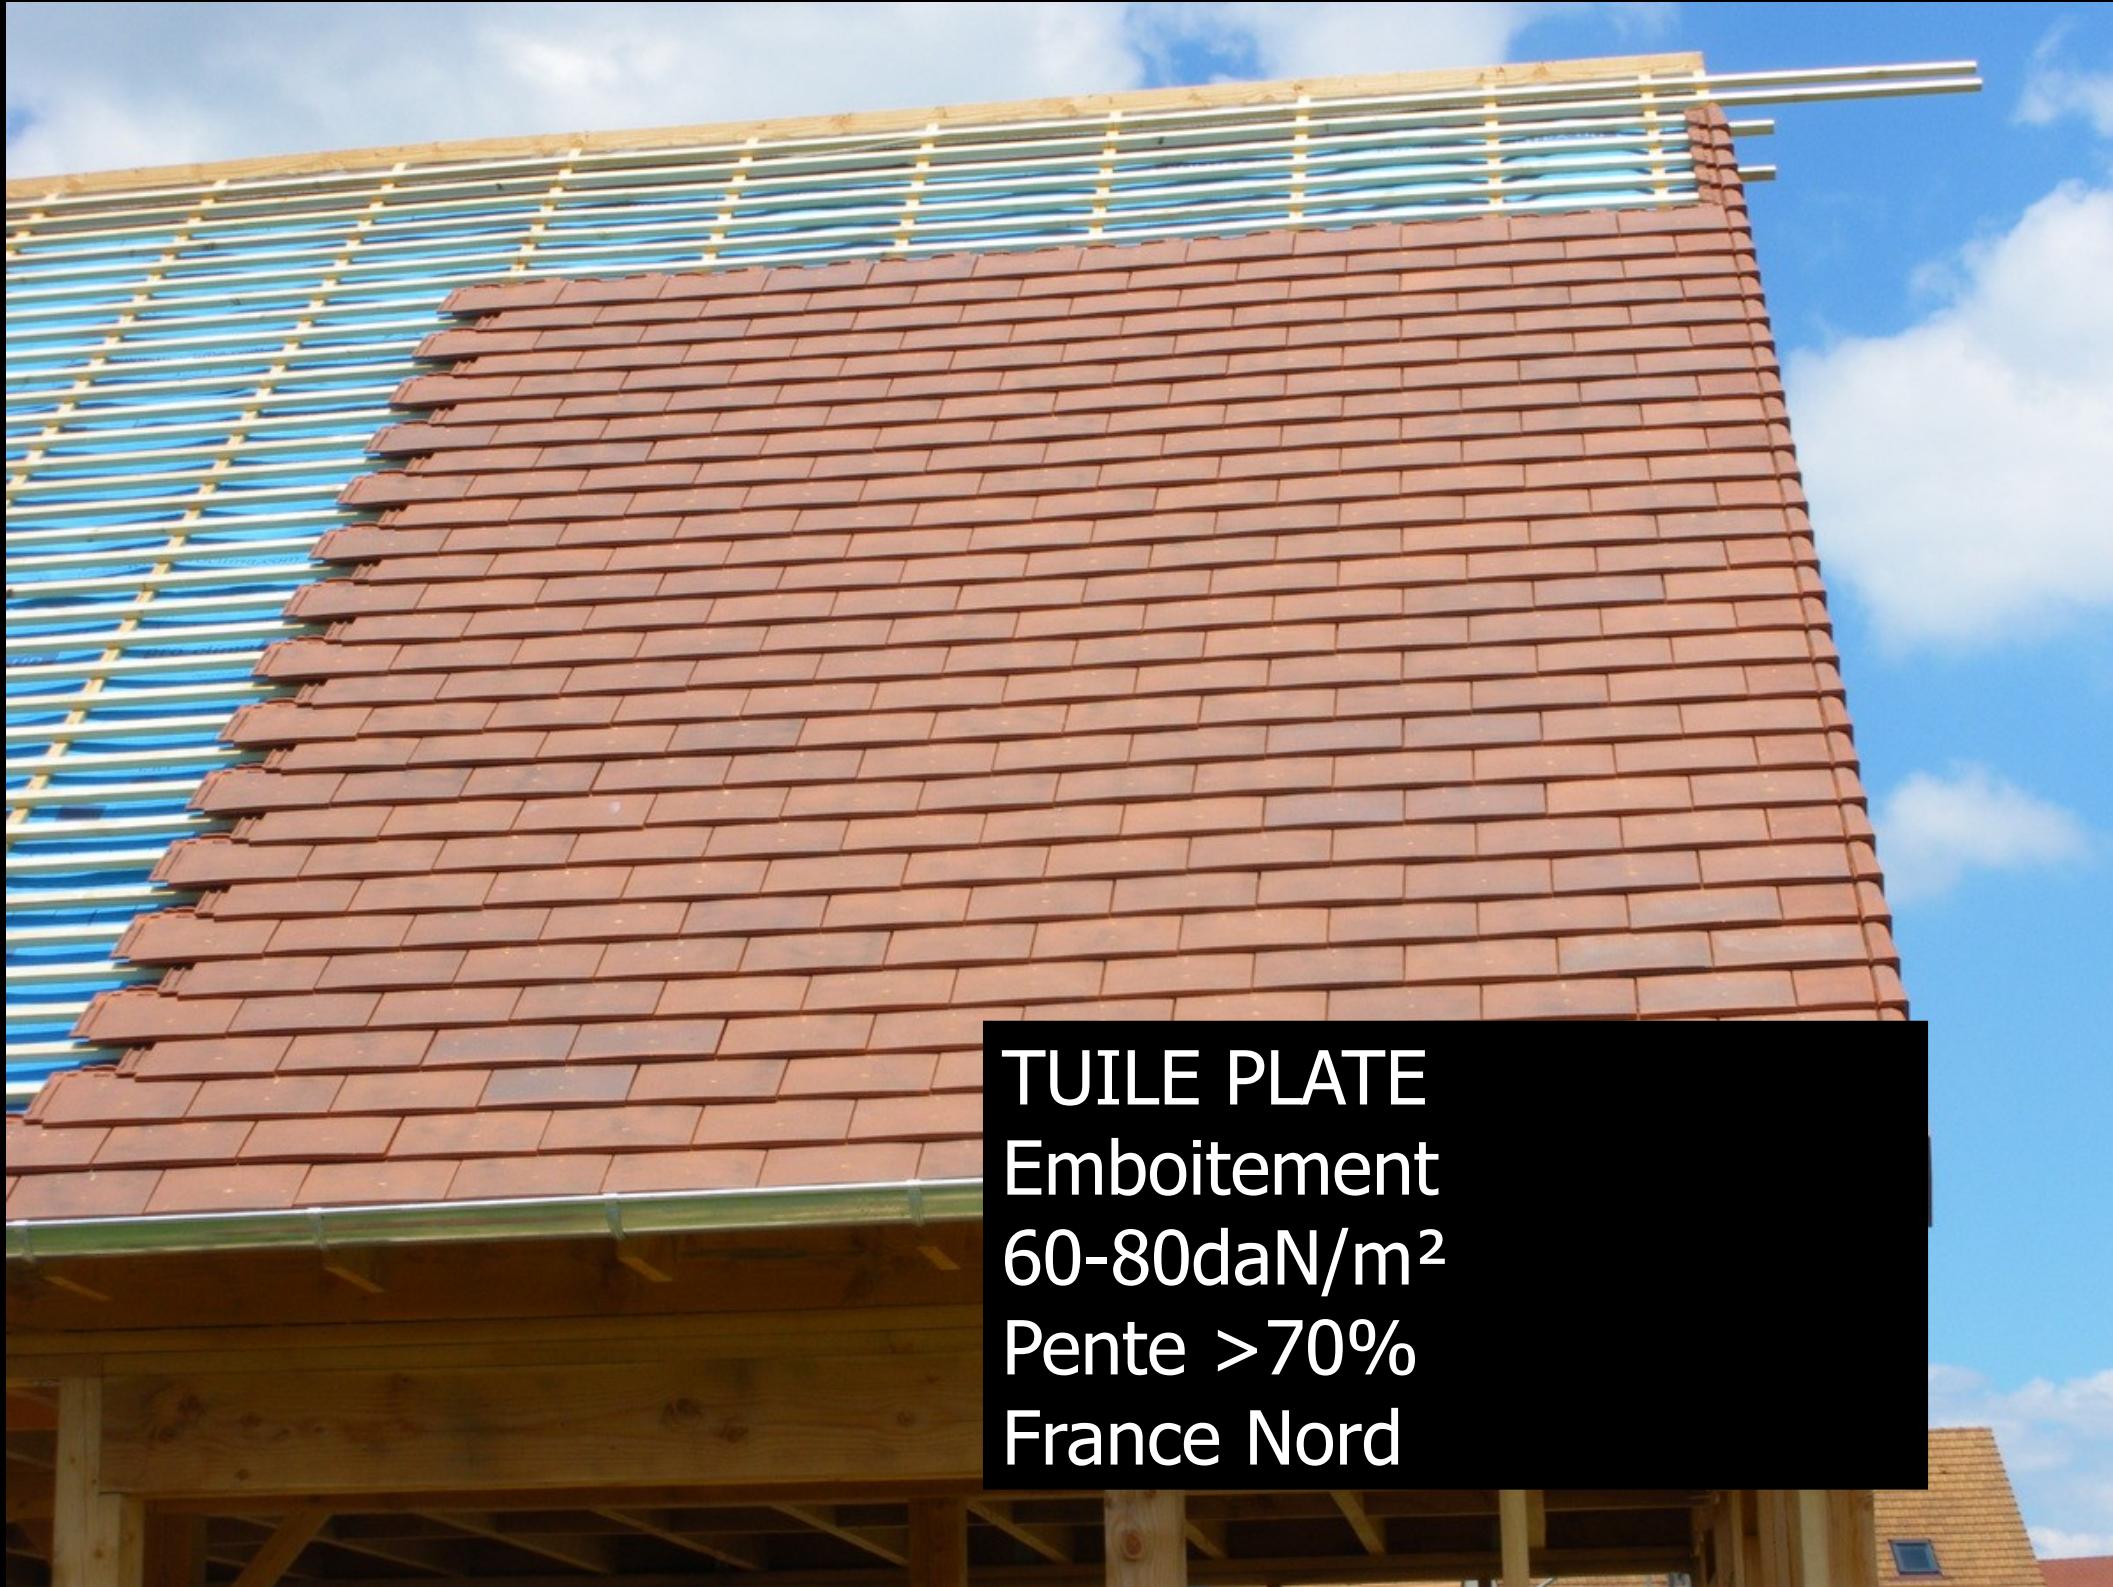
TUILE PLATE
Emboitement
 $60\text{-}80\text{daN/m}^2$
Pente >70%
France Nord
