CHARPENTE

Un pan d'histoire

REPRISE DE CHARPENTE

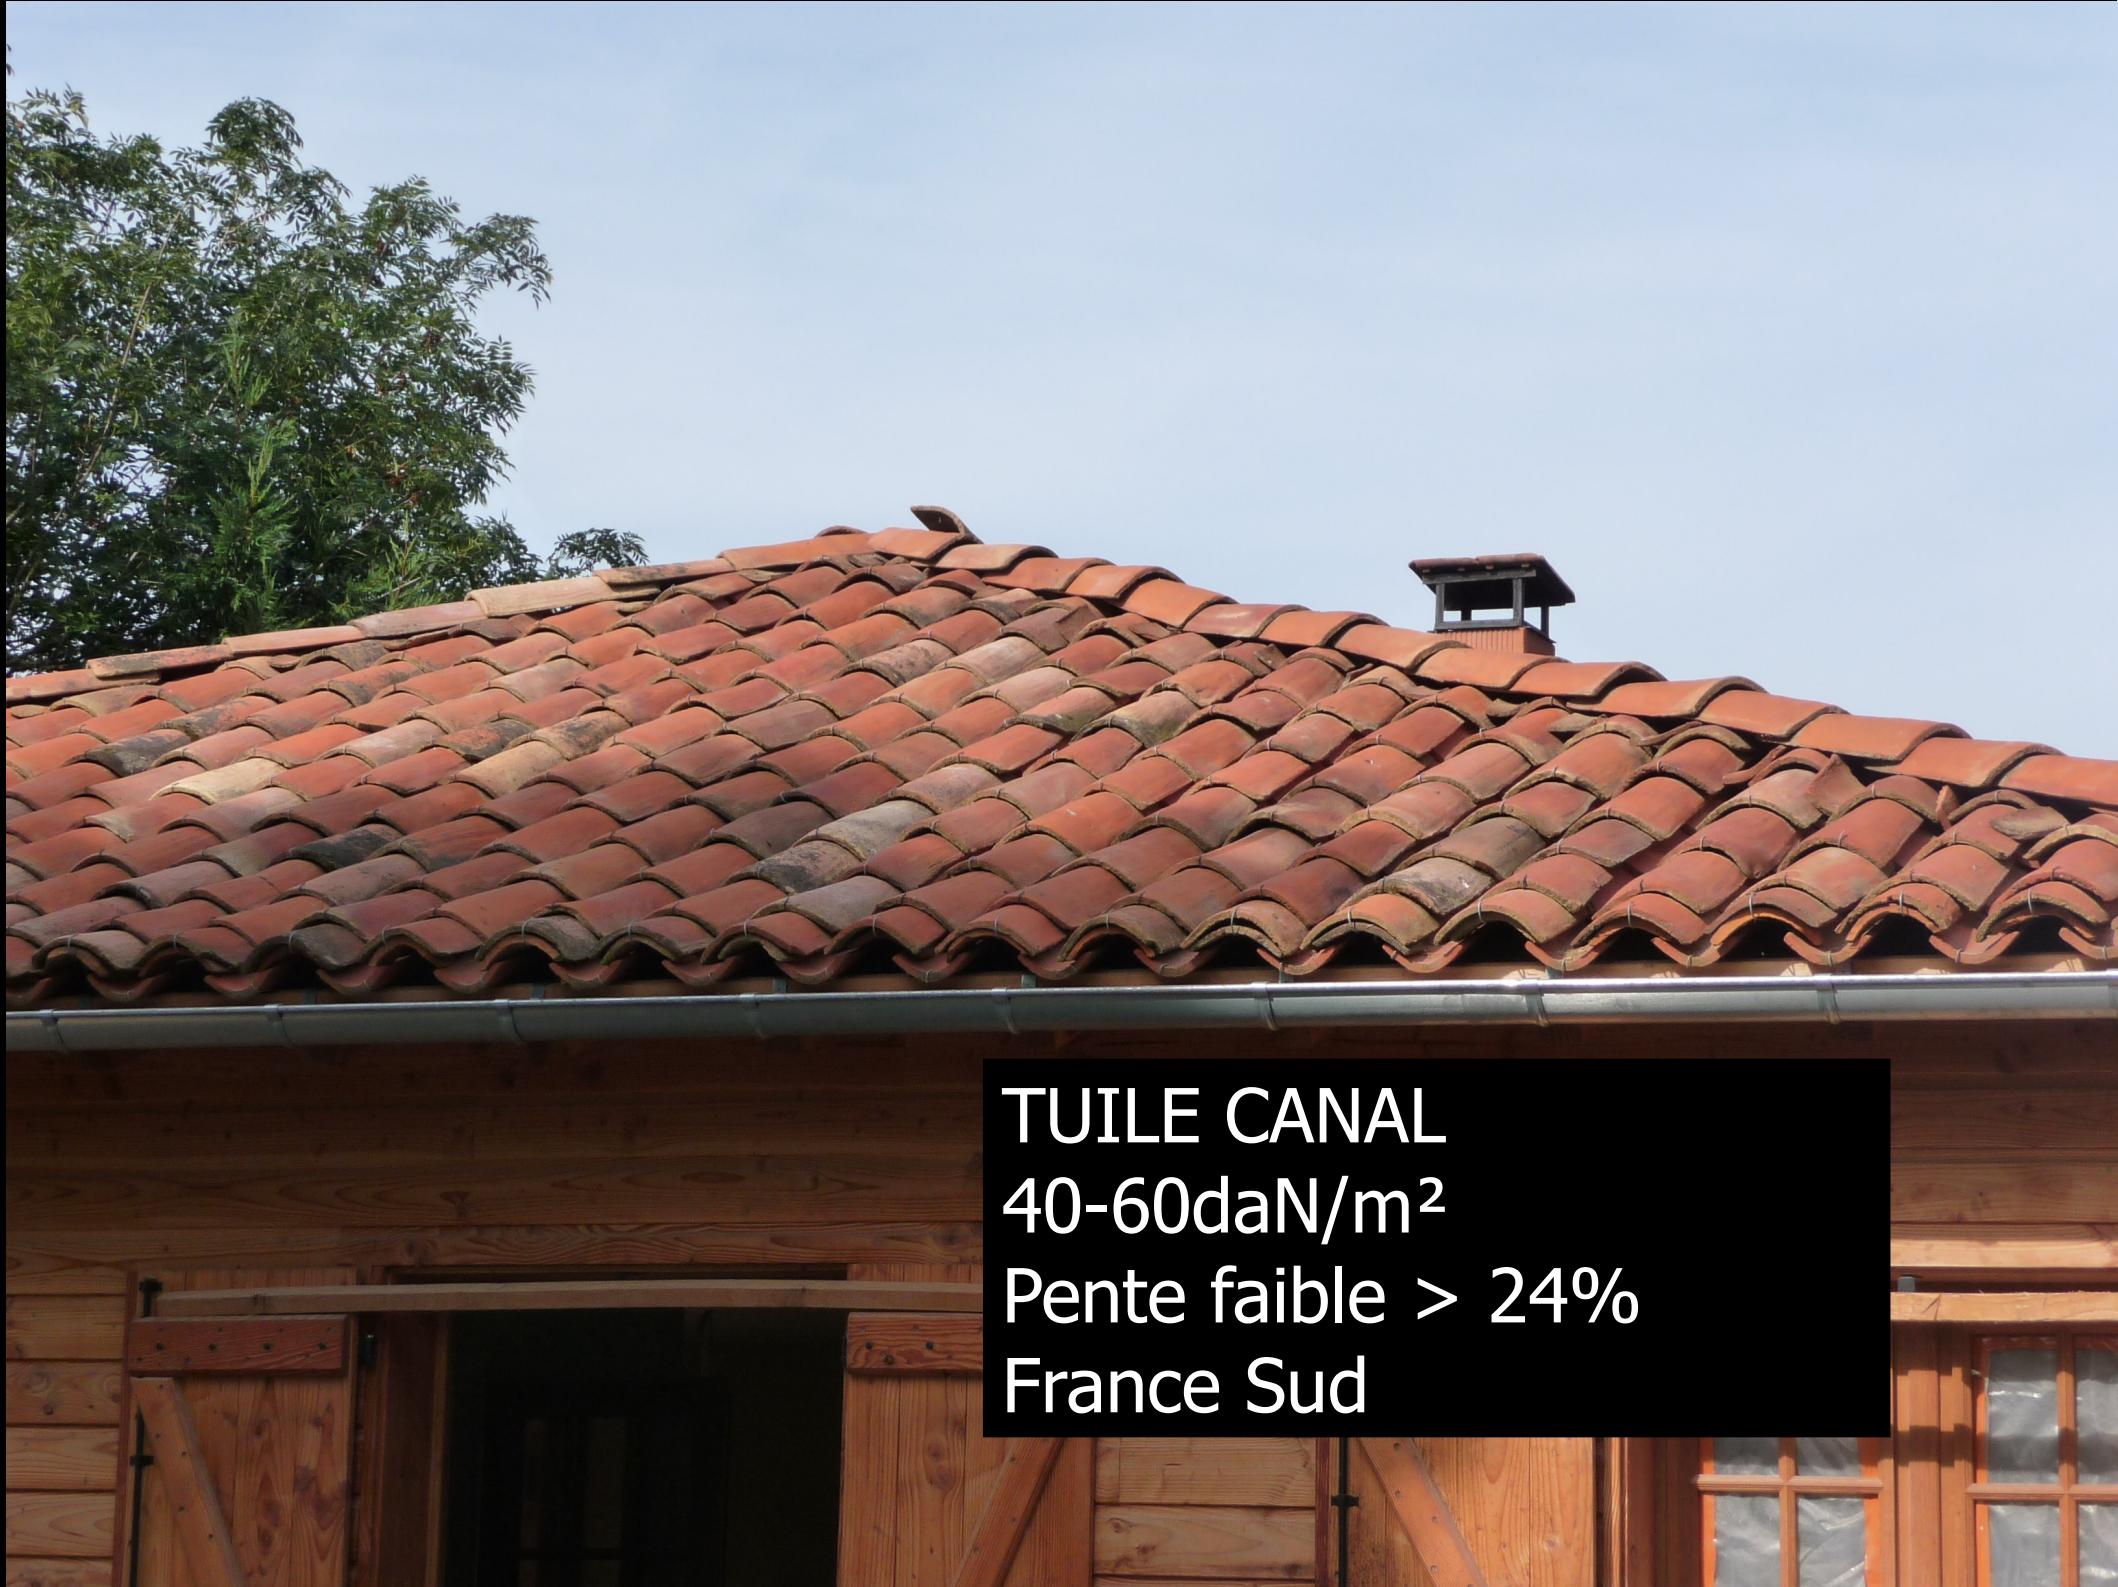
TUILE CANAL
40-60dAN/m²
Pente faible > 24%
France Sud

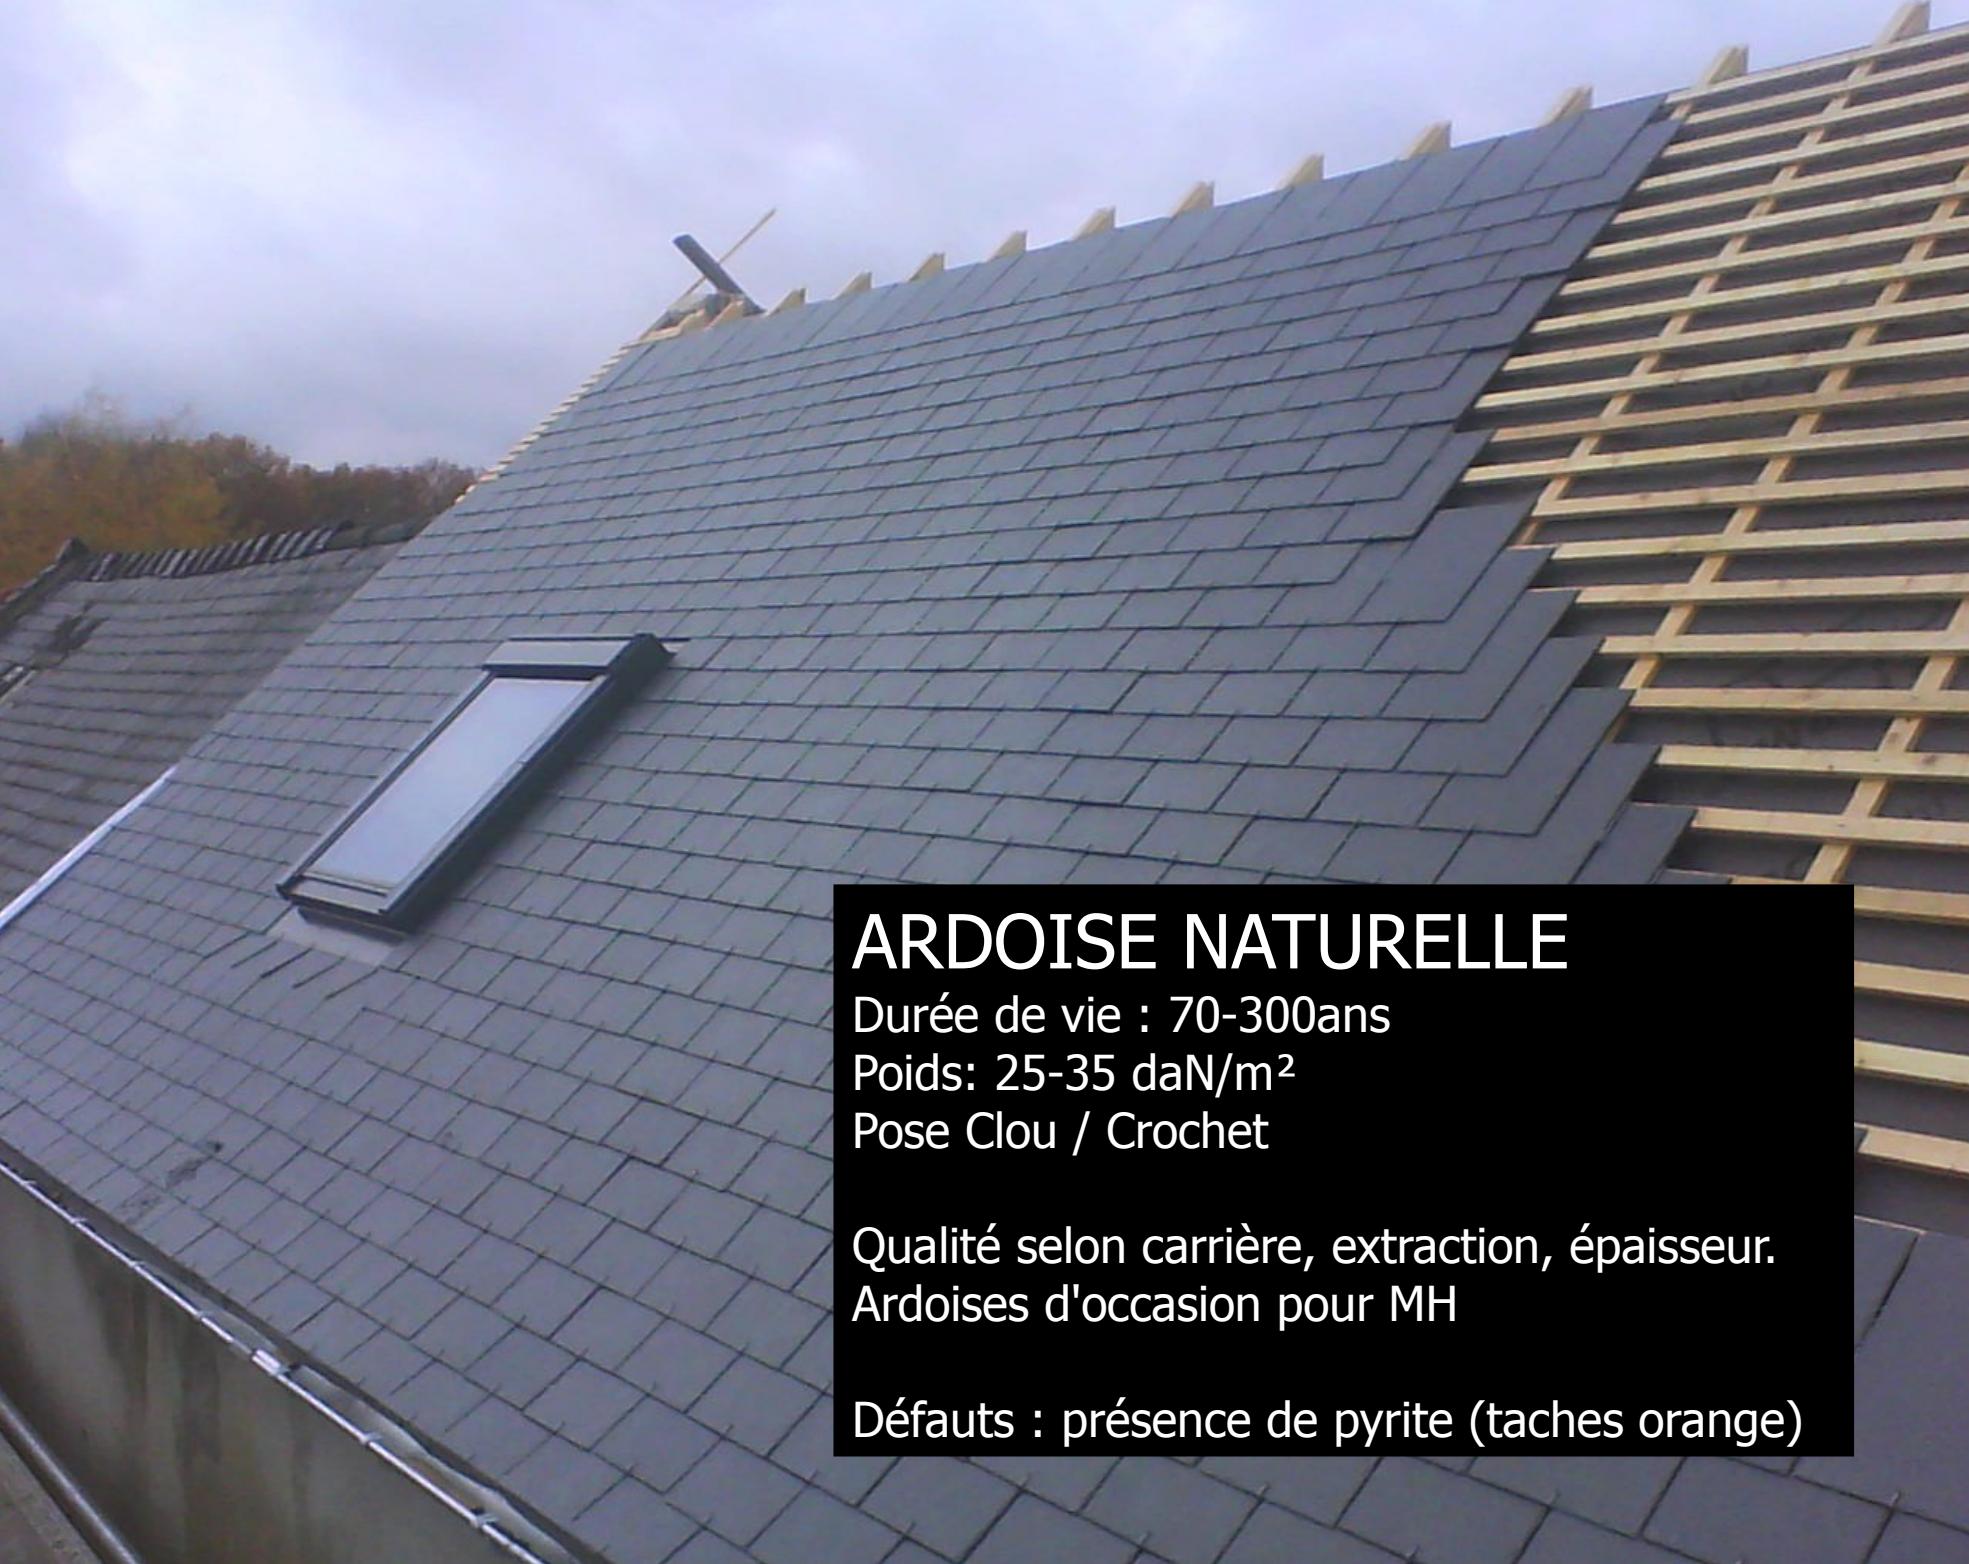
ARDOISE NATURELLE

Durée de vie : 70-300ans

Poids: 25-35 daN/m²

Pose Clou / Crochet

Qualité selon carrière, extraction, épaisseur.
Ardoises d'occasion pour MH

Défauts : présence de pyrite (taches orange)

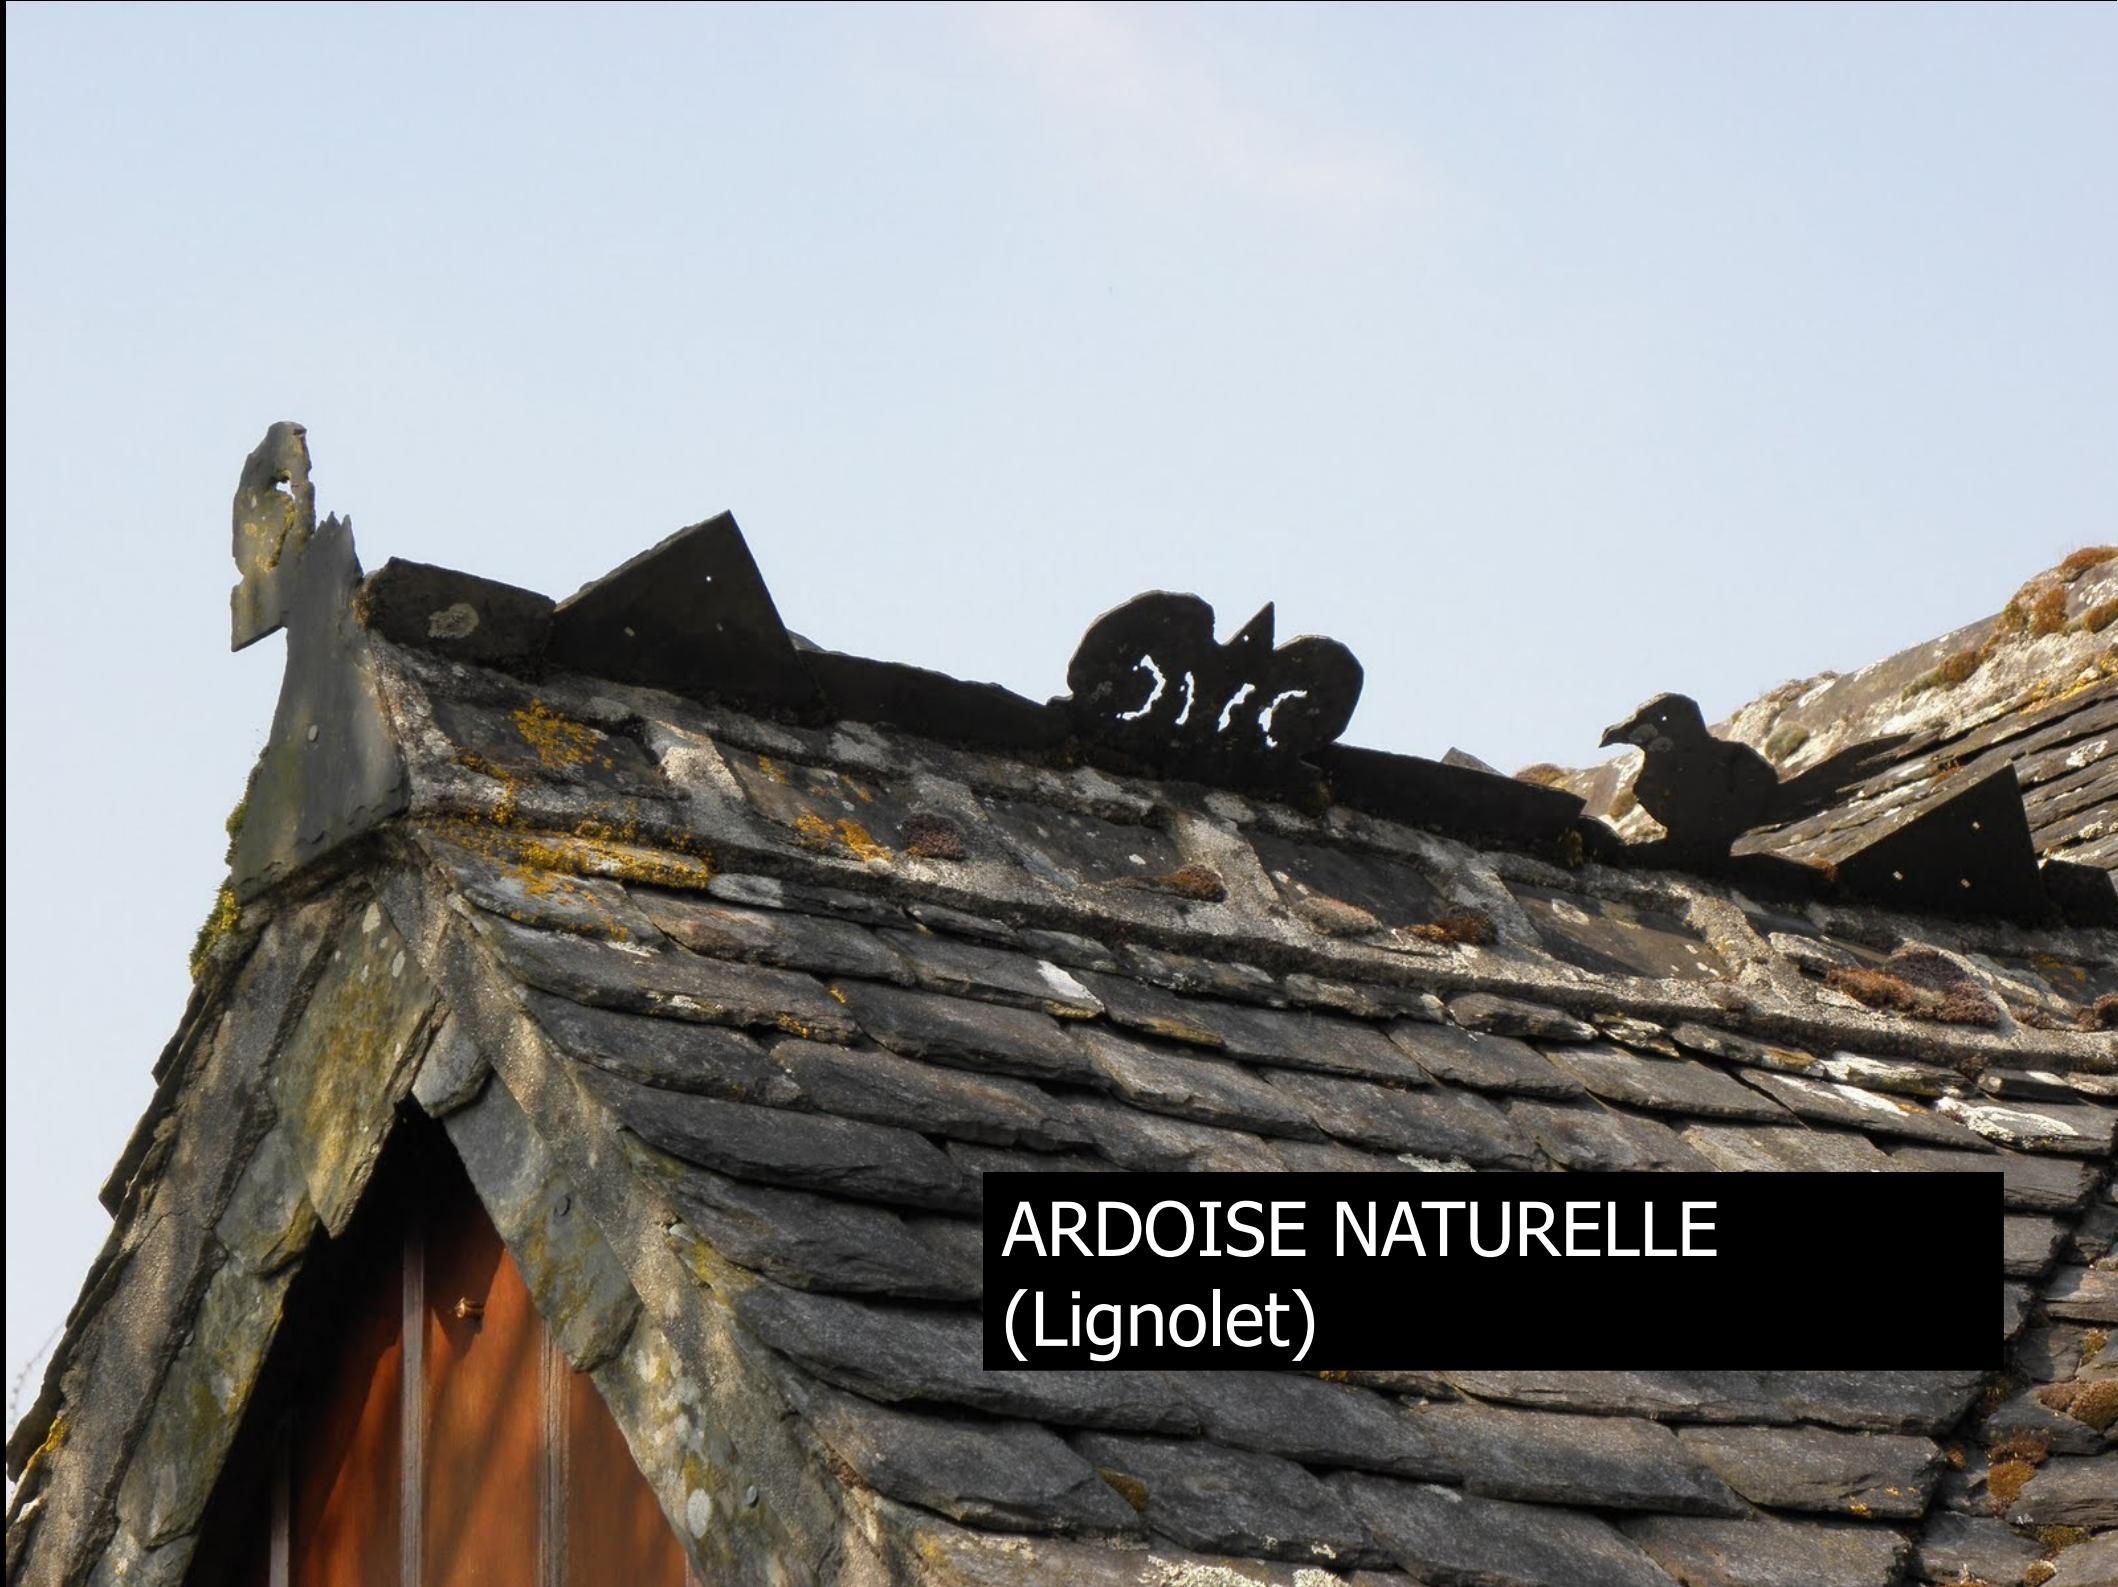
A close-up photograph of a traditional slate roof. The roof is made of dark grey slate tiles, some of which are covered in yellow moss. Metal brackets, known as 'lignolets', hold the tiles in place. A small, rectangular plaque is attached to one of the brackets, featuring the text 'ARDOISE NATURELLE' on top and '(Lignolet)' below it.

ARDOISE NATURELLE
(Lignolet)

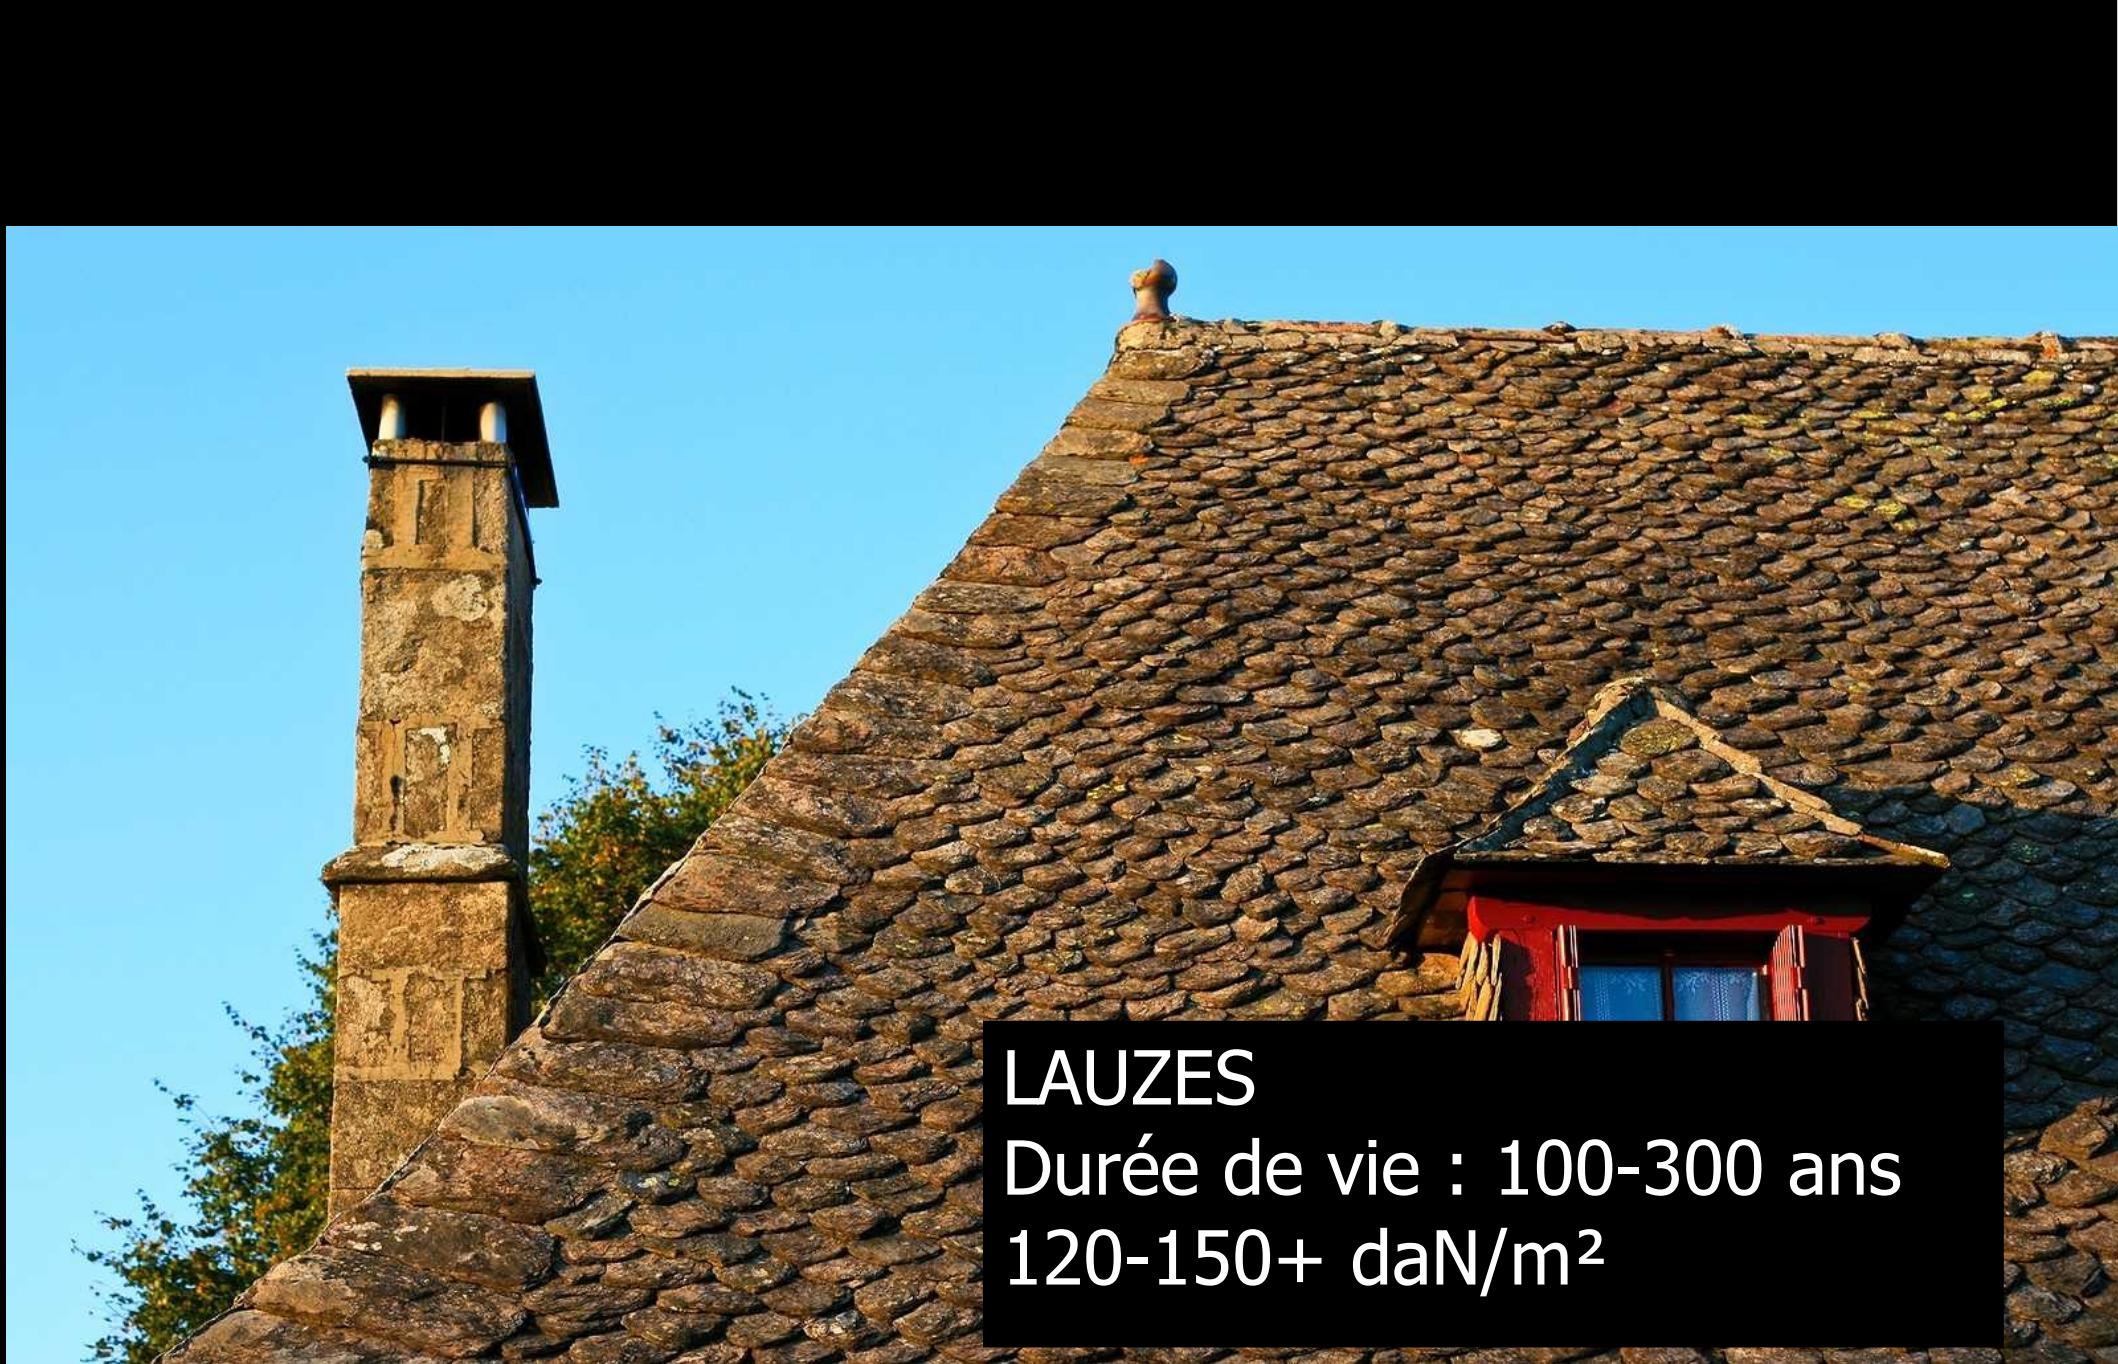
LAUZES

Durée de vie : 100-300 ans
 $120\text{-}150+$ daN/m²

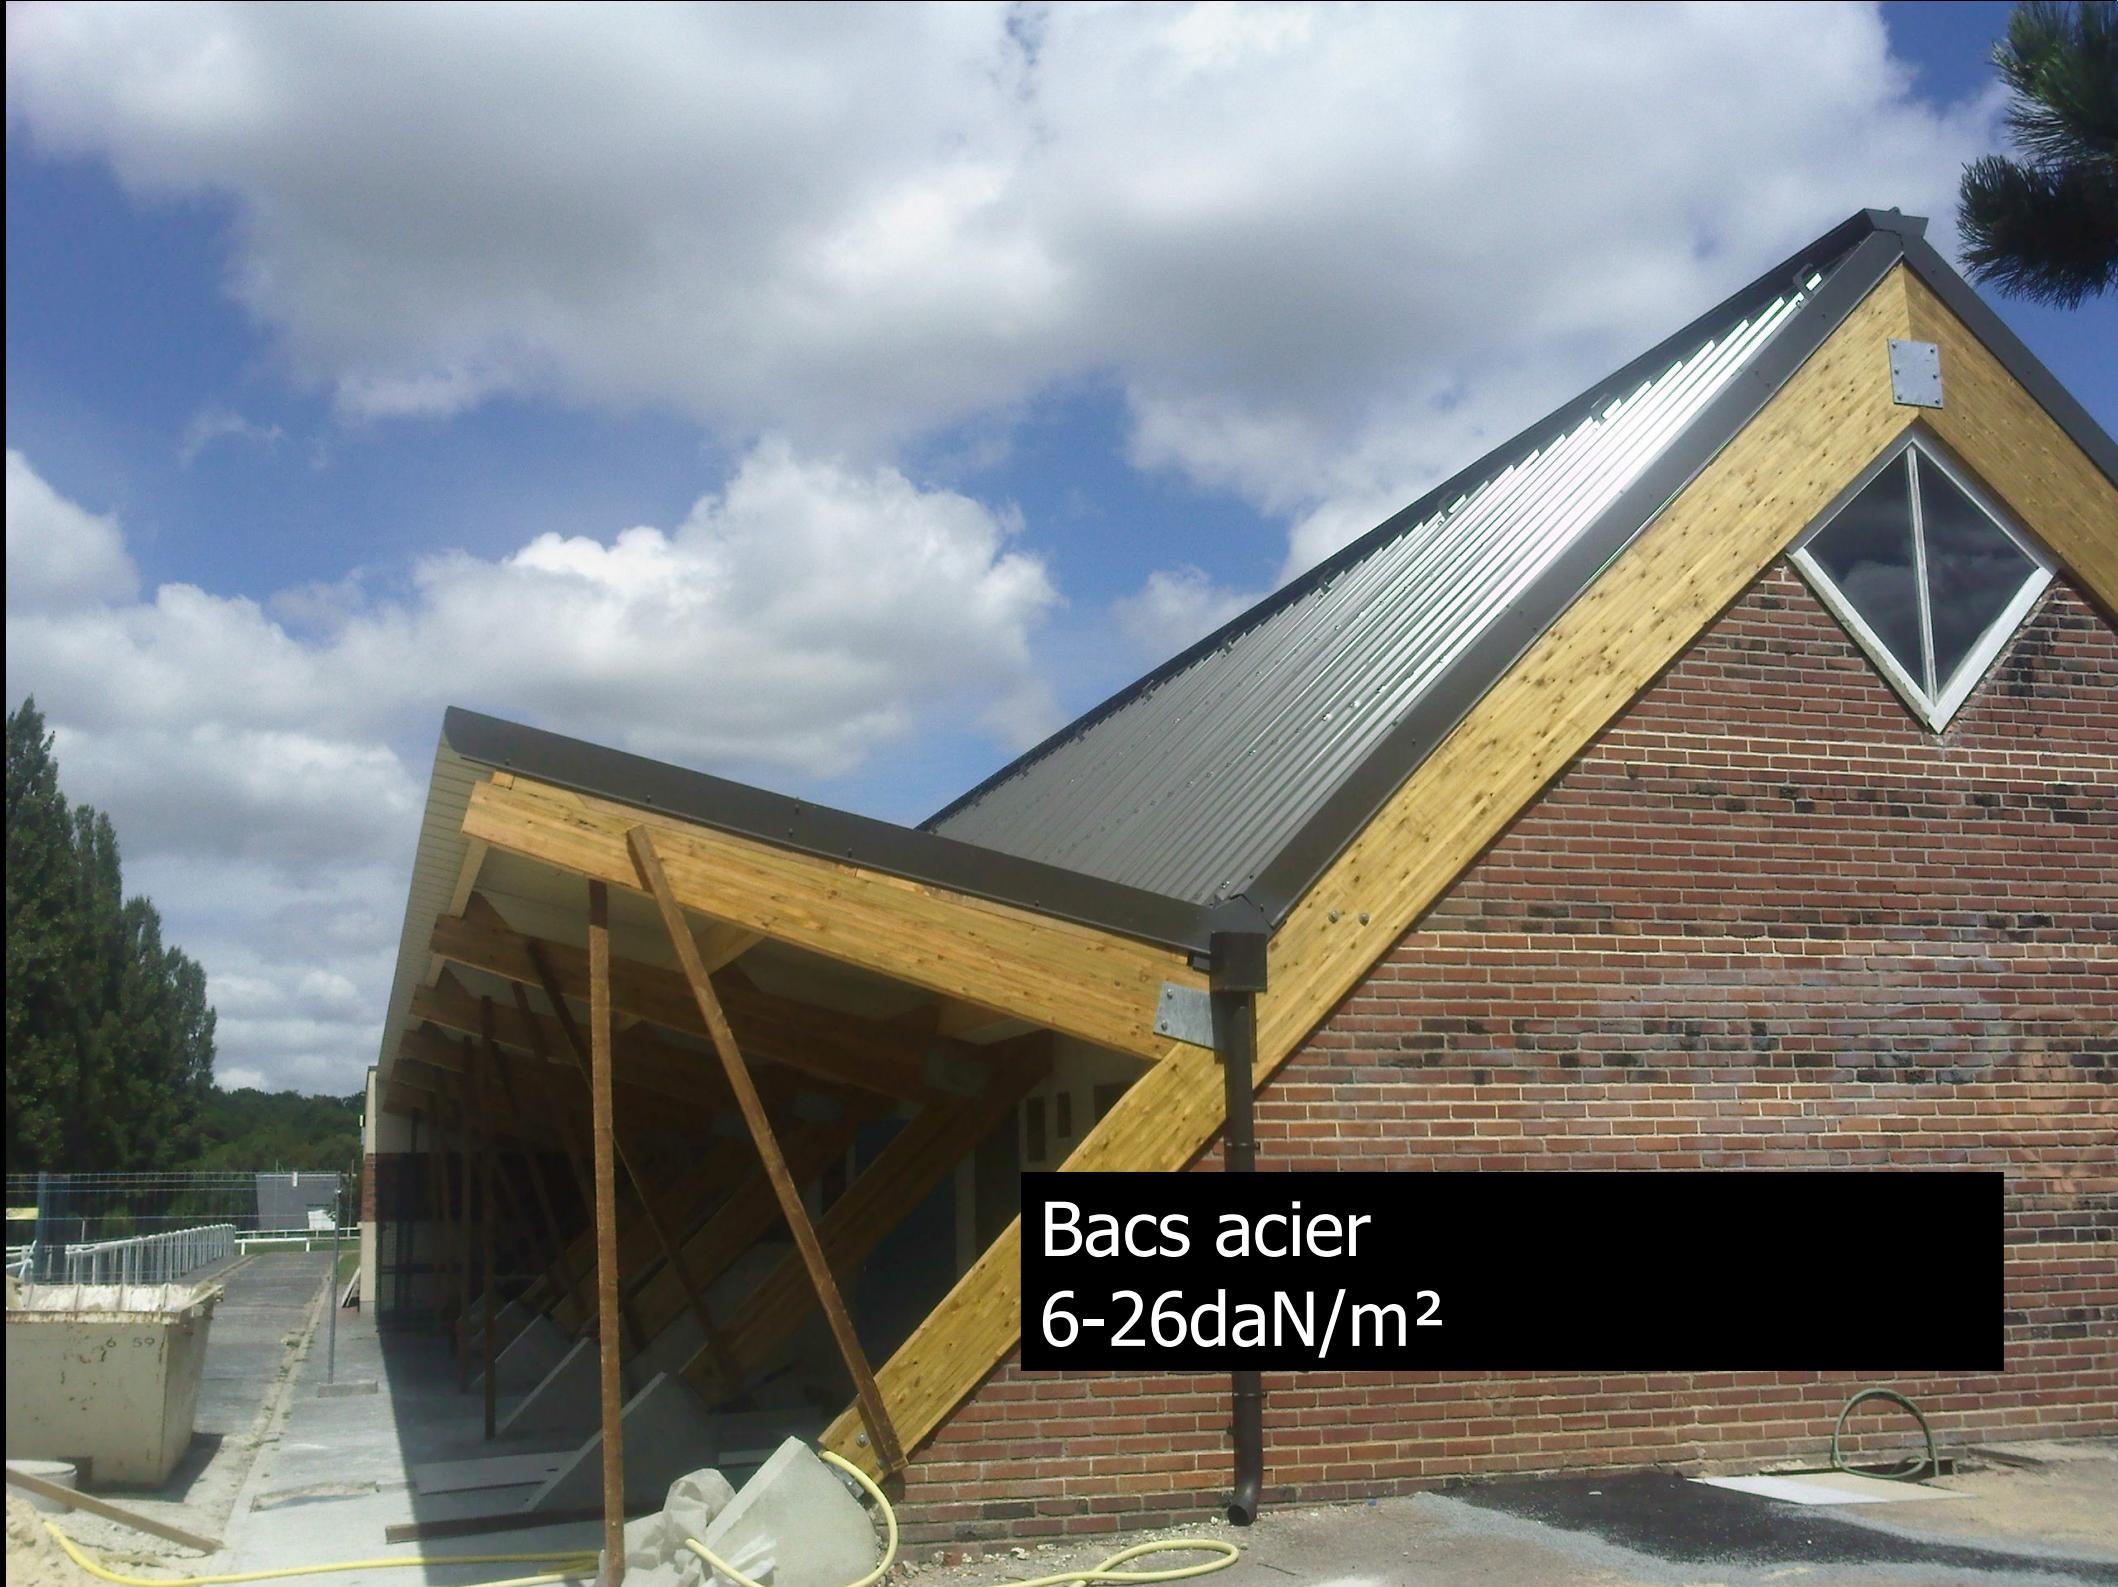
Bacs acier
6-26daN/m²

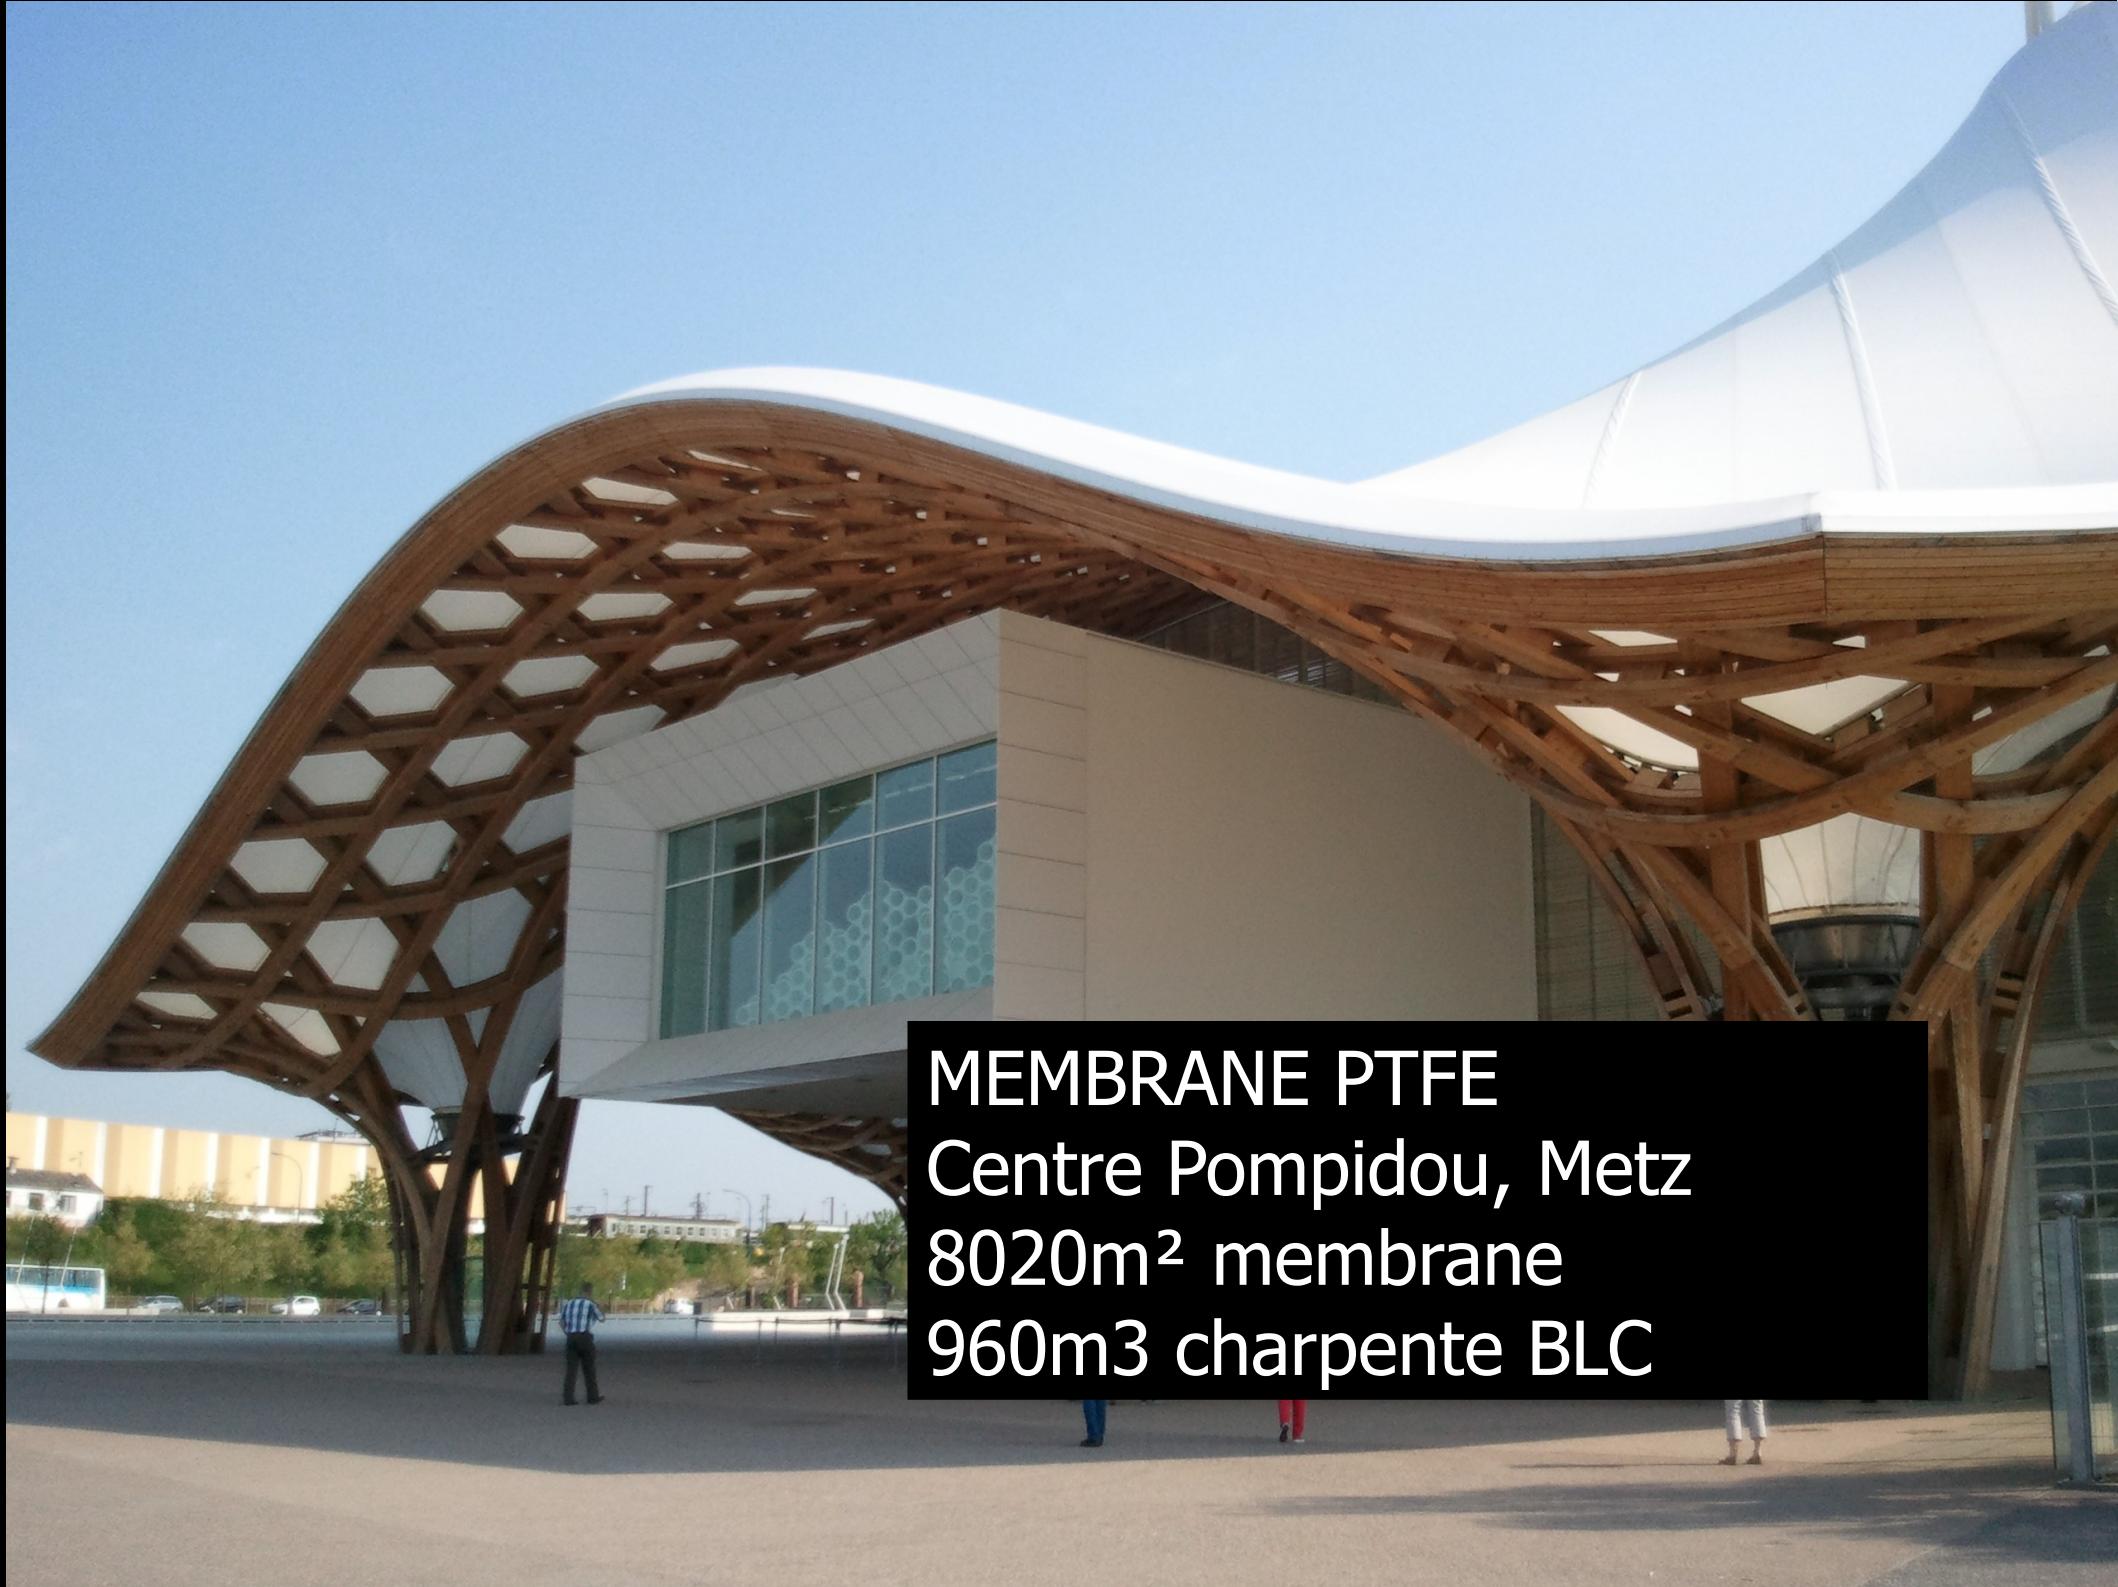
MEMBRANE PTFE
Centre Pompidou, Metz
8020m² membrane
960m³ charpente BLC

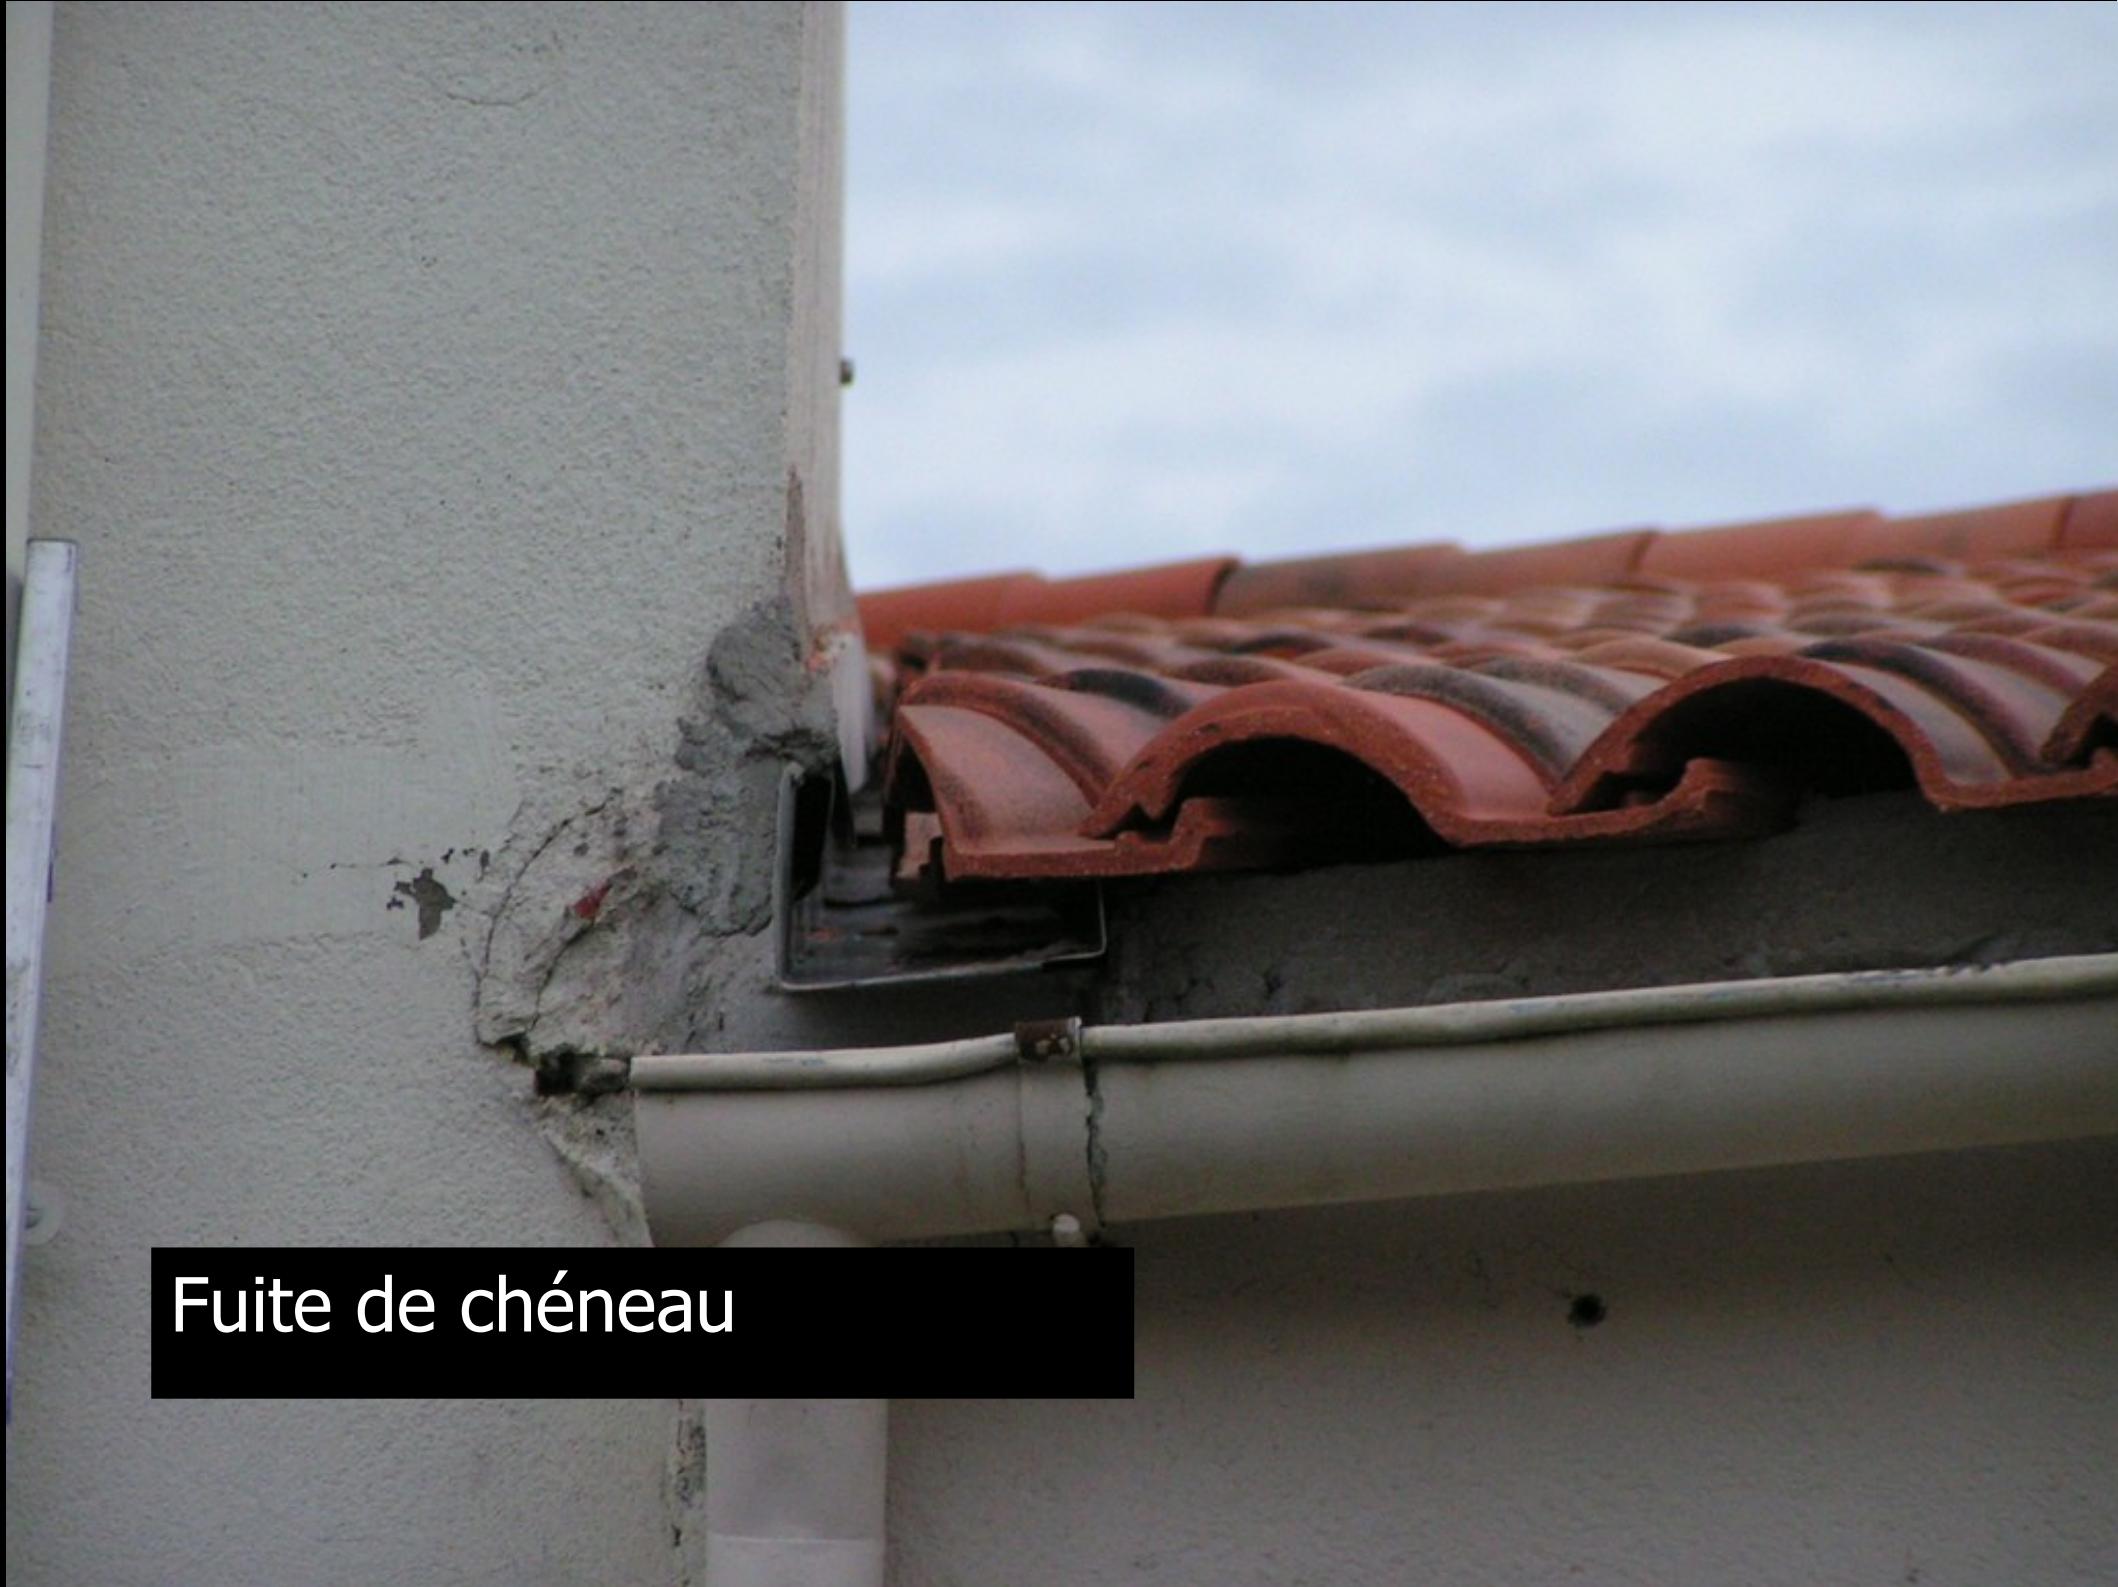
Fuite de chéneau
