CHARPENTE

Un pan d'histoire

REPRISE DE CHARPENTE

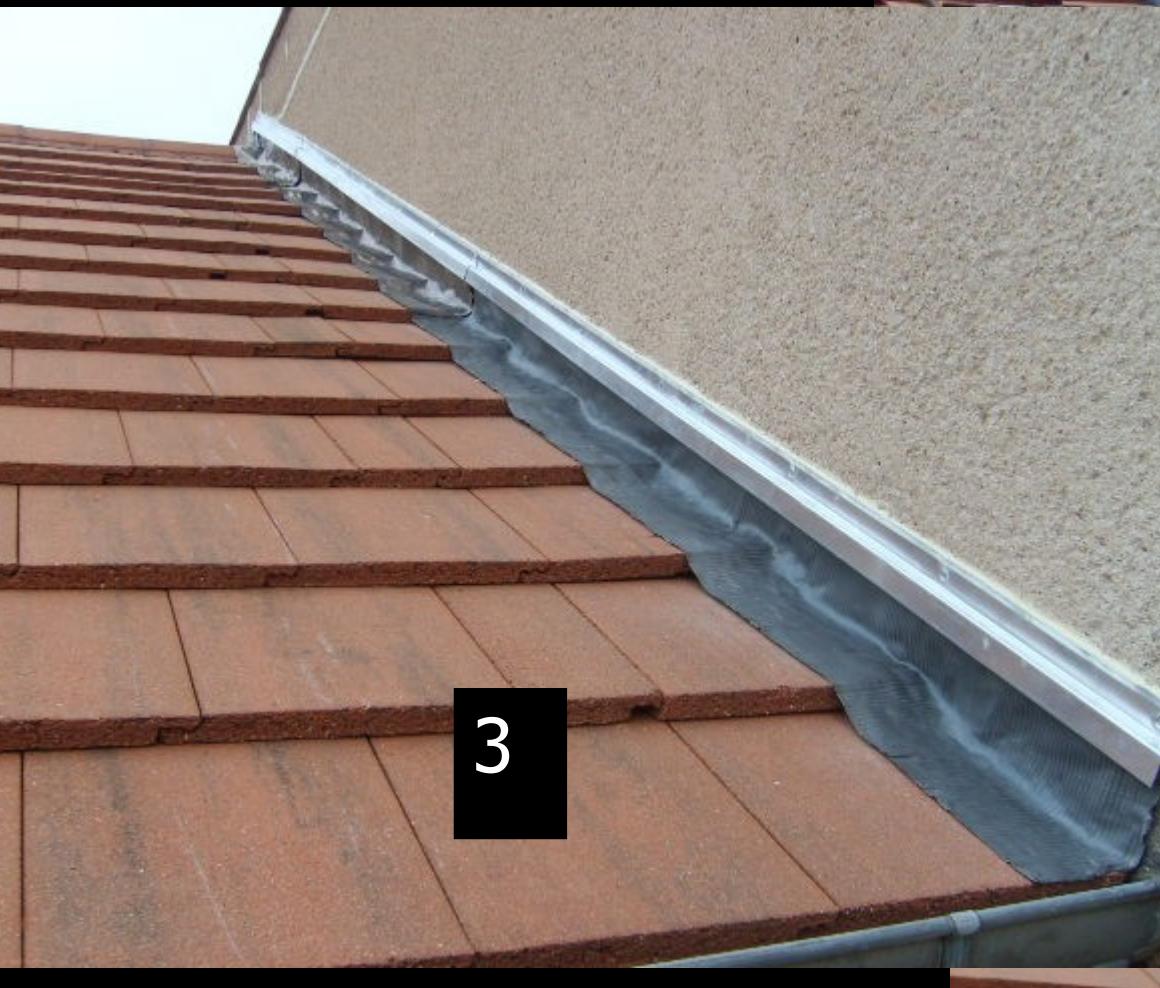
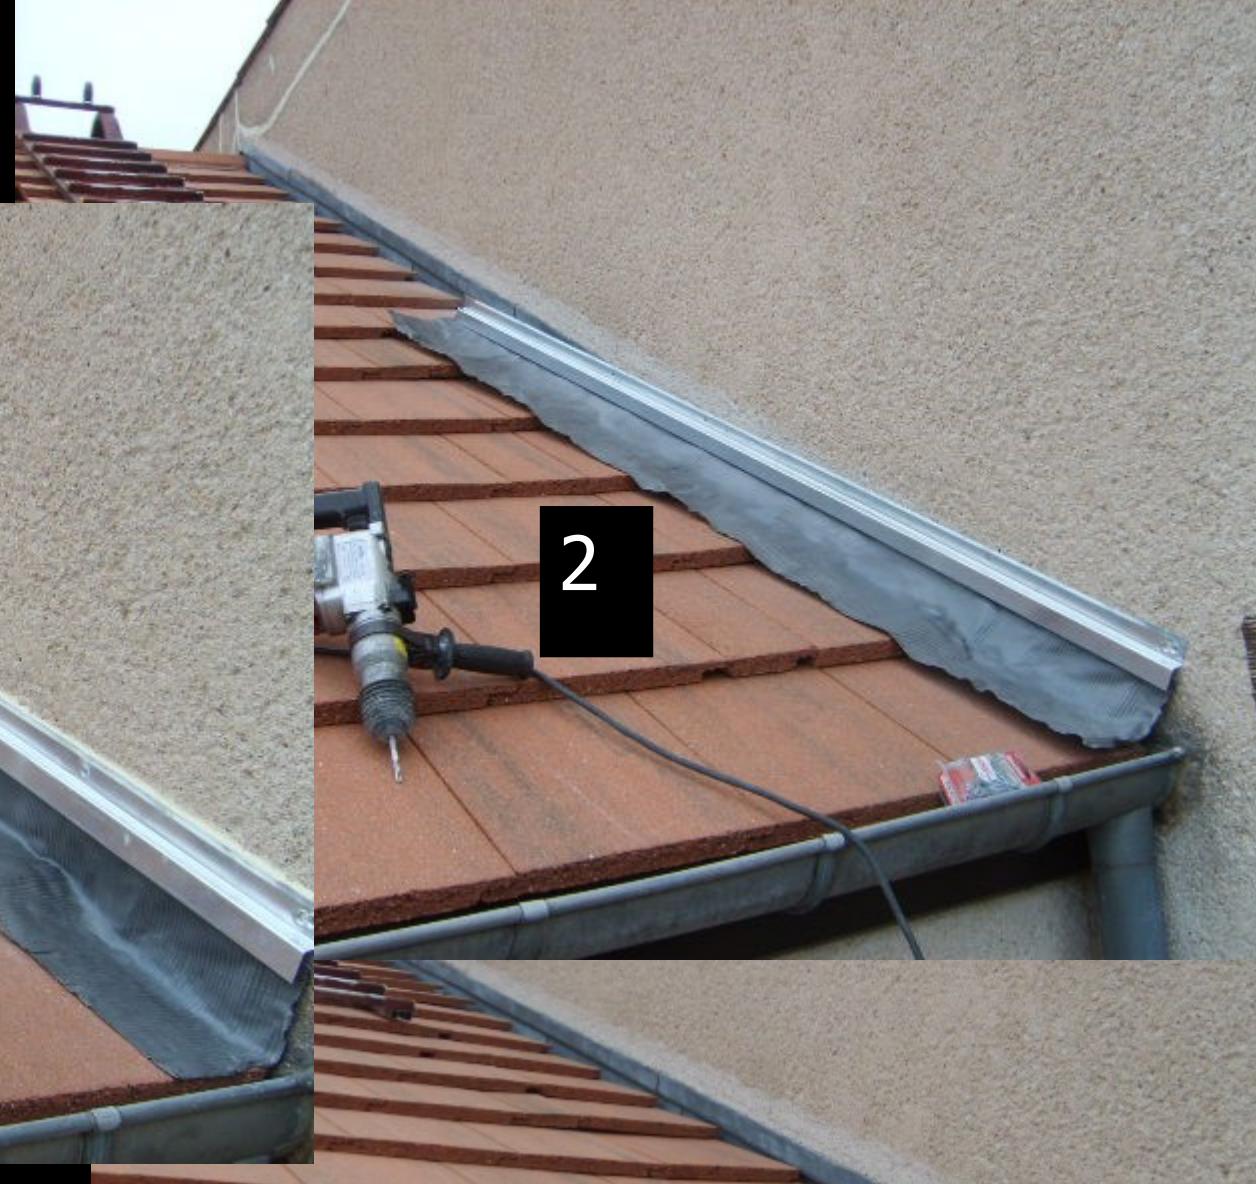
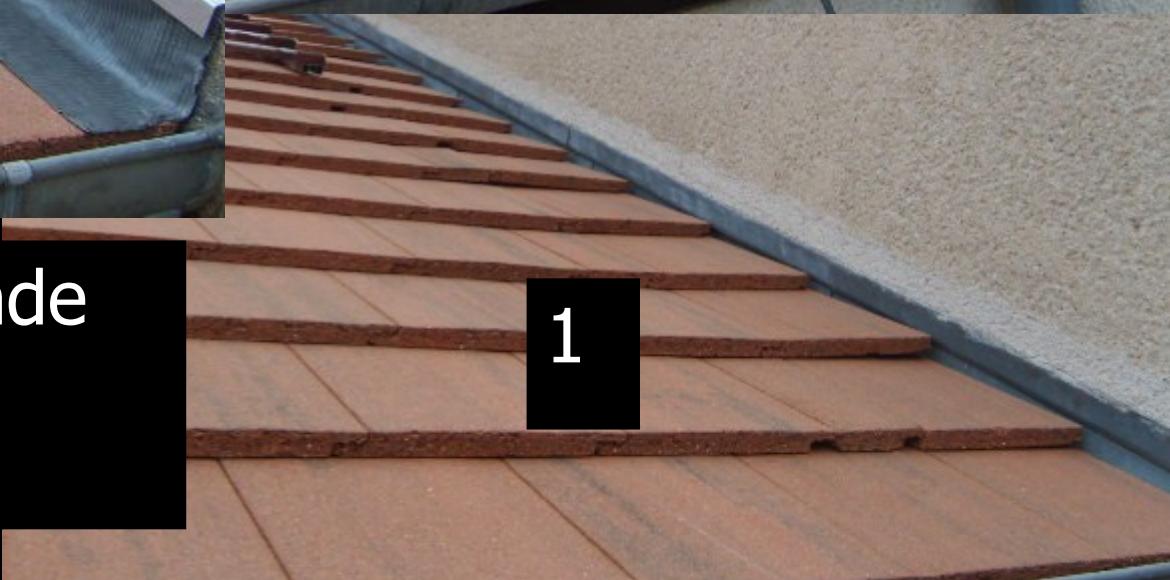
Création d'un solin (bande porte solin + solin maçonnerie), étanché

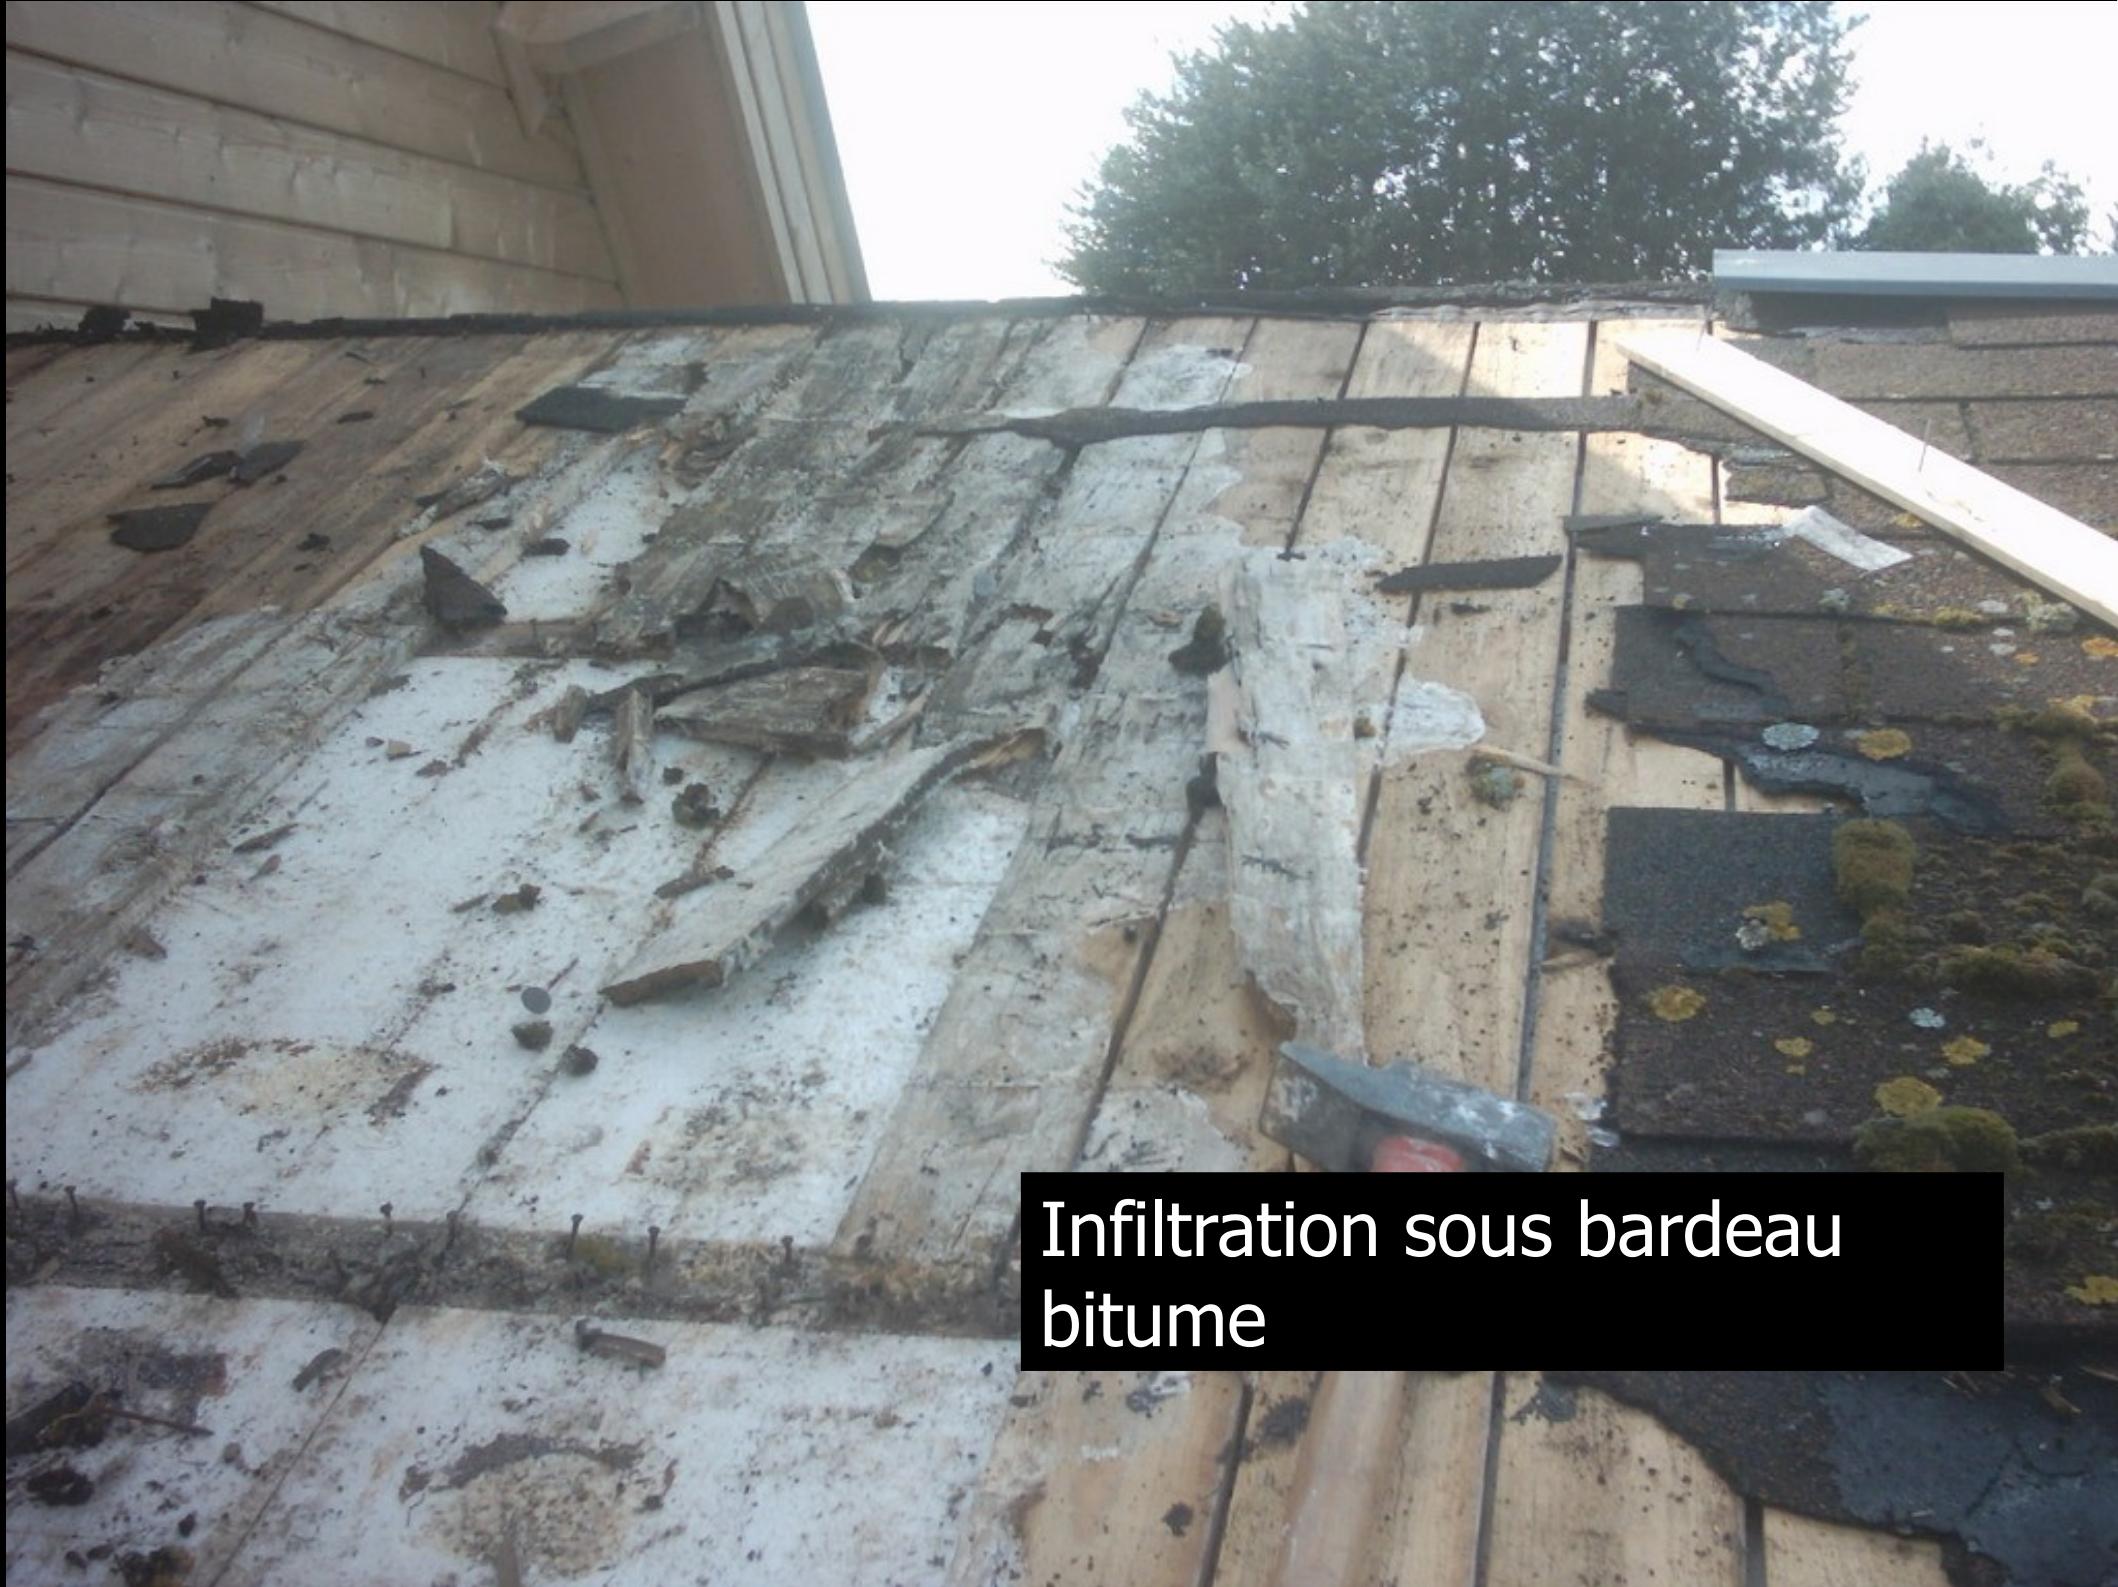
Infiltration sous bardeau
bitume

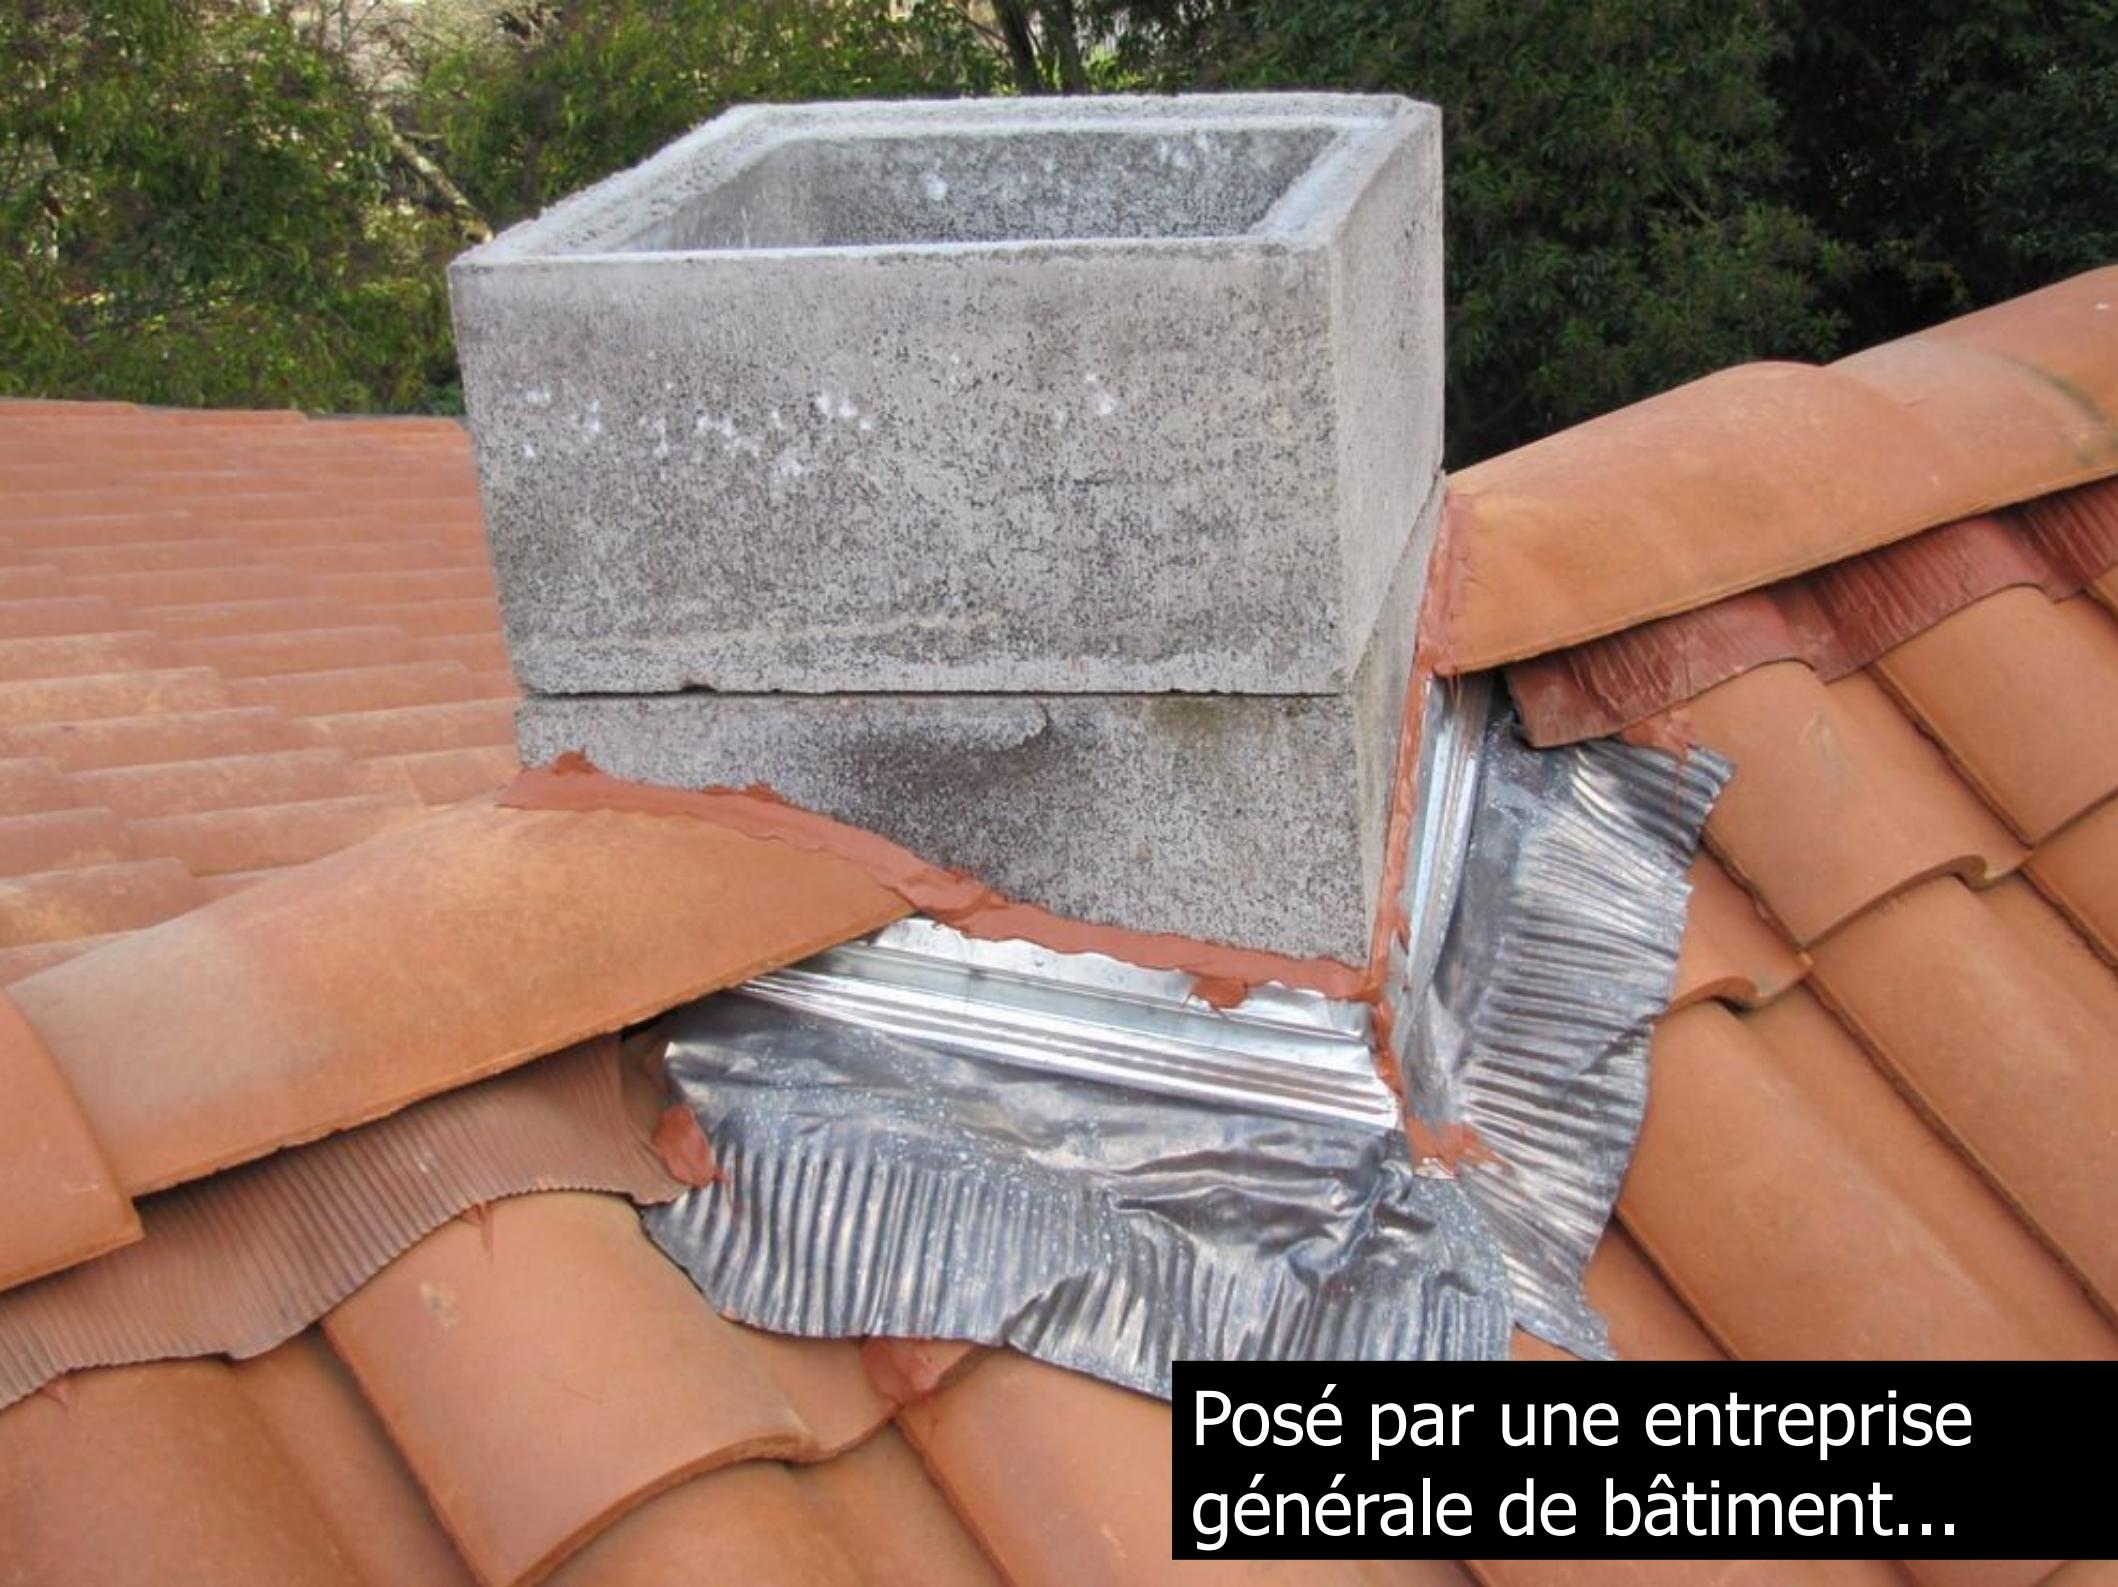
Posé par une entreprise
générale de bâtiment...
